Informe Técnico N° A6702

# Caída de rocas en el sector de Huamatambo

Distrito Huamatambo, provincia Castrovirreyna y  
departamento Huancavelica

ENERO 2016

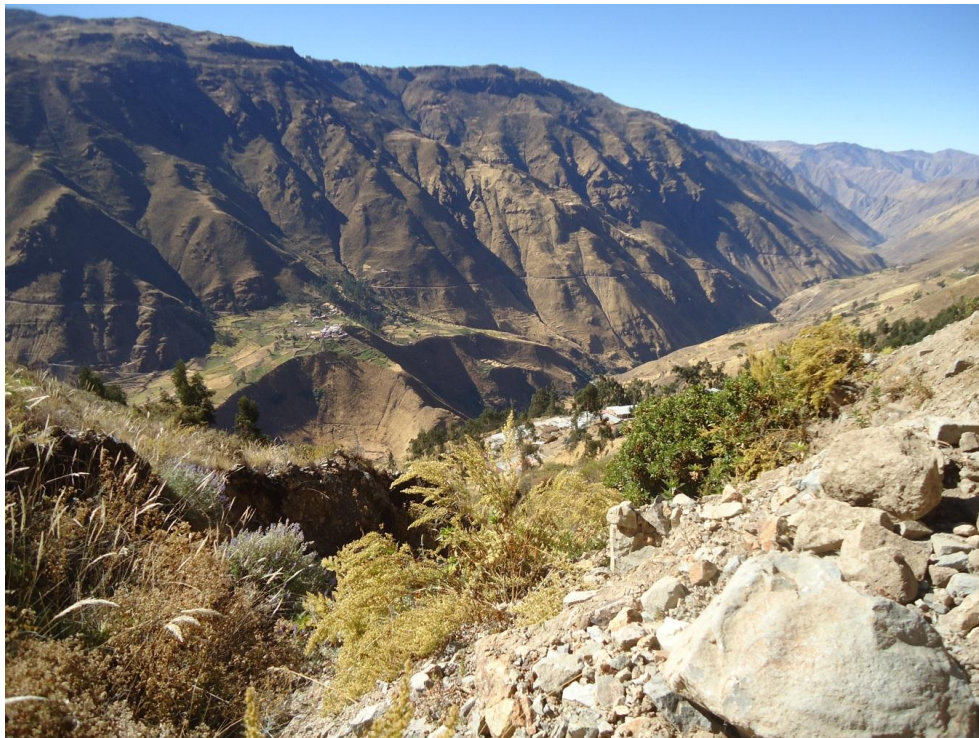
Foto 4. Vista del valle desde el cerro Huamatambo en etapa de erosión en V.

La ladera se encuentra disectada por las quebradas Santa Elena, al este y Llactamayo, al oeste; las cuales presentan caudales de 10 y 35 m<sup>3</sup>/s en forma respectiva (Caballero, 2015). Presenta un drenaje paralelo que converge al río Tantará. Se presenta un valle profundo en forma de "V" (foto 4).
