**Informe Técnico N° A6722**

**EVALUACIÓN GEOLÓGICA Y GEODINÁMICA DE DESLIZAMIENTOS  
EN EL FLANCO IZQUIERDO DEL VALLE DE VITOR,  
SECTORES PIE DE CUESTA, TELAYA, GONZALES Y SOCABON**

*Distrito Vitor y La Joya  
Régión Arequipa, Provincia de Arequipa*

**AGOSTO 2016**

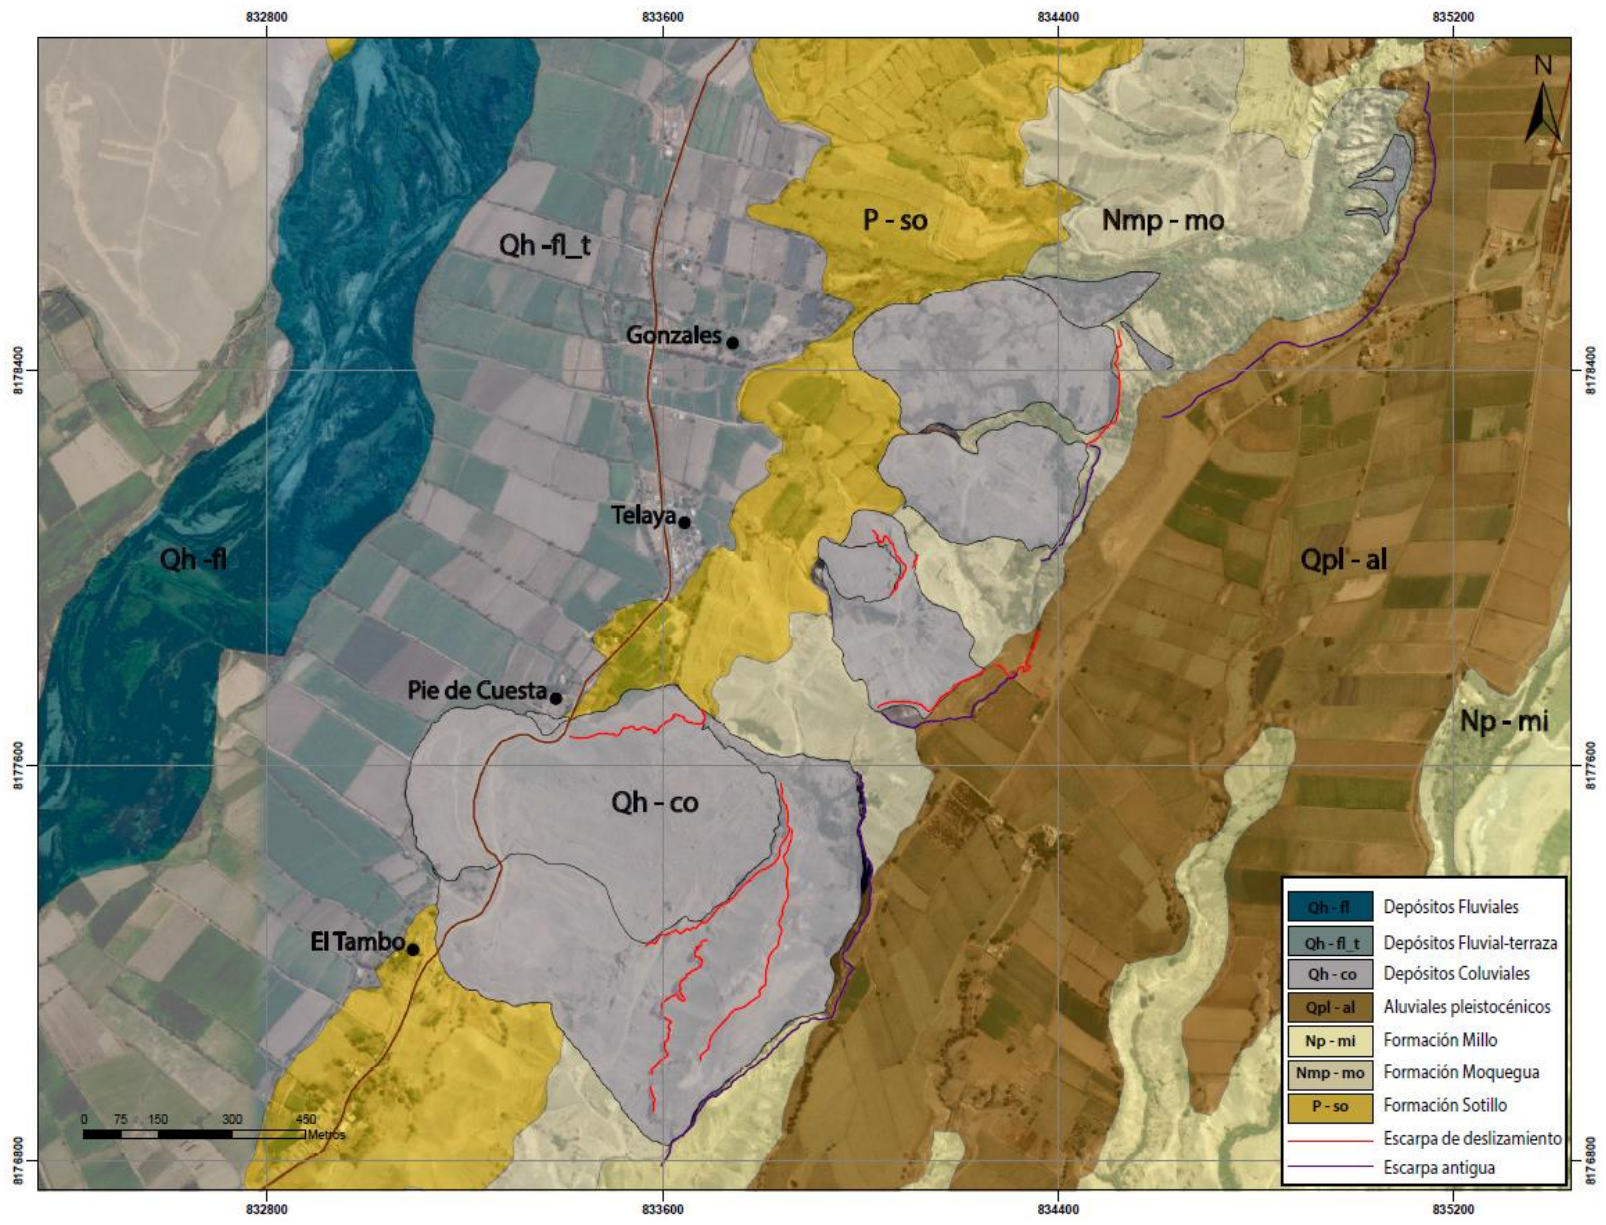
Las unidades geológicas que afloran en el área varían en edad entre el Paleoceno y Cuaternario, correspondiendo a las formaciones Sotillo, Moquegua, Millo, depósitos aluviales pleistocenos, depósitos aluviales holocenos de terraza y depósitos fluviales recientes. Se tiene además depósitos coluvio-deluviales originados por los deslizamientos (figura 2).

El piso de valle del río Vítor está dispuesto por terrazas de depósitos cuaternarios aluviales, usados como terrenos agrícolas cultivables y para la construcción de viviendas. Los depósitos coluviales dispuestos al pie de las laderas con pendientes abruptas a moderadas, se formaron por la ocurrencia de movimientos de masa antiguos y recientes (figura 2).

Figura 2: Unidades geológicas expuestas en el área de estudio.

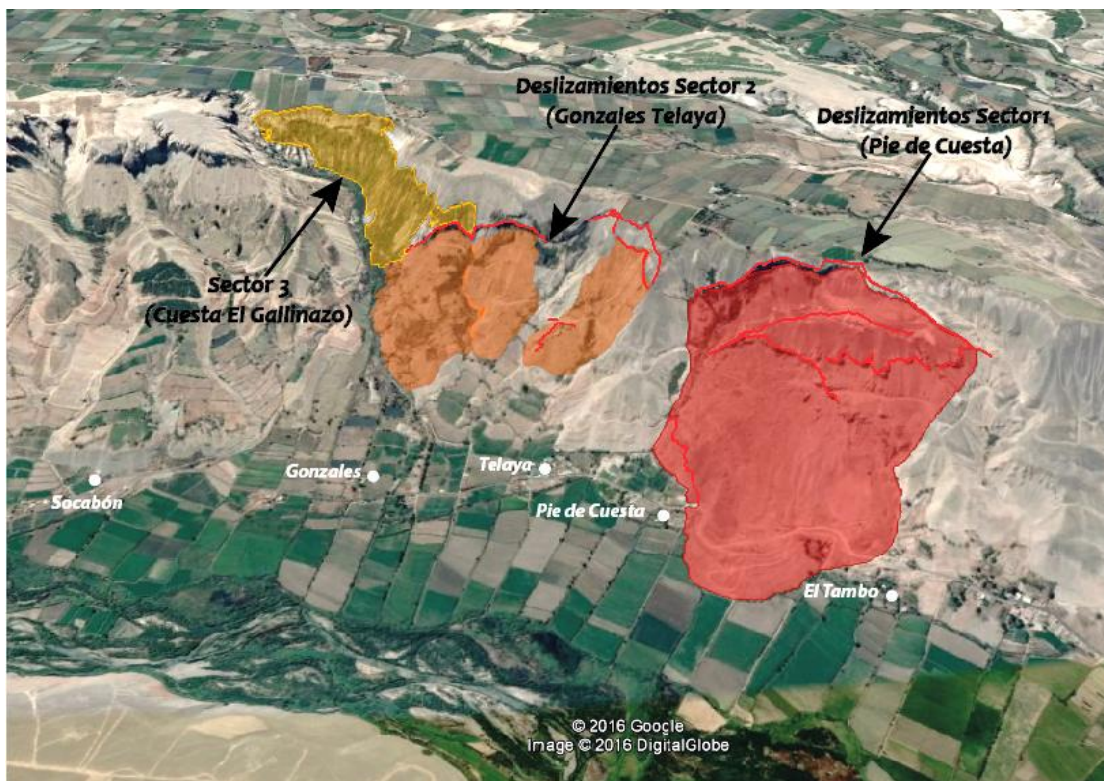
La margen izquierda del valle del río Vítor – sector Pie de Cuesta – Socabón viene siendo afectada en los últimos meses por la reactivación de deslizamientos, siendo la causa principal las filtraciones de agua provenientes de la Irrigación La Joya y La Cano. A lo largo de la zona de estudio se aprecian movimientos en masa antiguos y recientes. Para una mejor descripción de los eventos se hace de acuerdo al sector de riesgo (**figura 3**):

Figura 3: Sectorización de las áreas analizadas en el área de estudio.

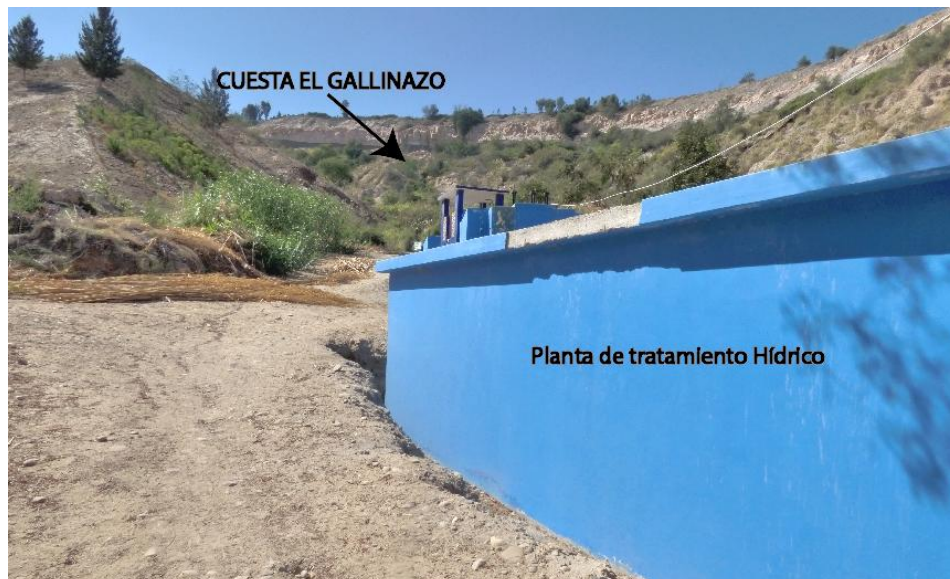
una planta de tratamiento de aguas de filtración para el consumo humano y ,mejora del abastecimiento de riego en las extensiones de cultivo (Fotografía 10 ), abasteciendo de agua potable a sectores de Pie de Cuesta, Telaya, Cuesta el Gallinazo y Vitor.

Fotografía 10: Planta de Tratamiento ubicada en el pie de la Cuesta I Gallinazo

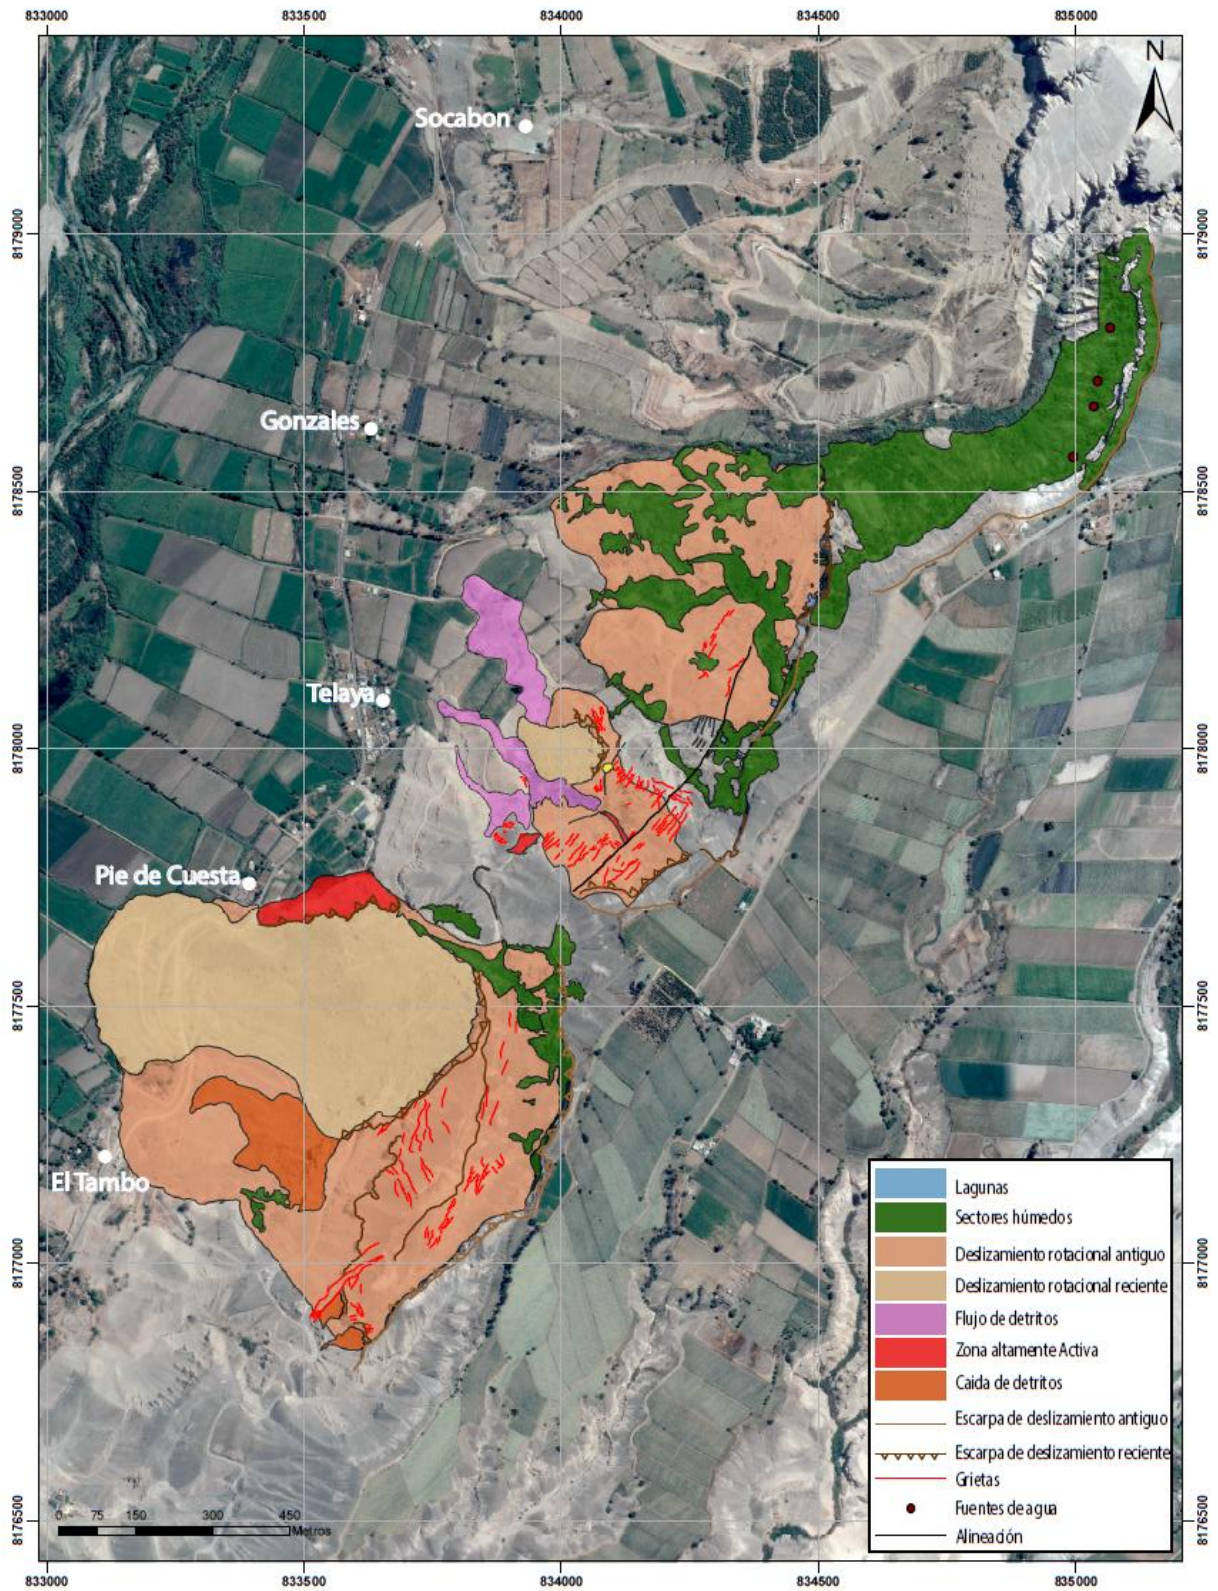
**3.2. Sector 2 Gonzales Telaya:** deslizamiento rotacional antiguo, con una corona de 1km extensión y 10metros de salto, en el cuerpo del deslizamiento, parte inferior, se observan reactivaciones en forma de deslizamientos rotacionales además se tienen flujo de detritos antiguos y desprendimiento de detritos. También se observó grietas tensionales lo largo de su área (figura 4), que tienen longitudes hasta de 15 metros.

**3.3. Sector 3 Cuesta El Gallinazo:** presenta pequeños conos aluviales de detritos como producto de desprendimiento de detritos en el límite del corte de valle. , fuentes de agua con caudales considerables, lagunillas, infiltraciones (figura 4, fotografía 9), las mismas que son cubiertas por la abundante vegetación de la zona, la exposición de la zona a la recarga hídrica podría generar un plano de ruptura que provocaría la ocurrencia de movimientos en masa que afectaría el poblado de Gonzales y parte de las áreas de cultivo del Socabon (Figura 4) Esta zona es inestable por tener un alto grado de humedad

Figura 4: Mapa geodinámico del área de estudio

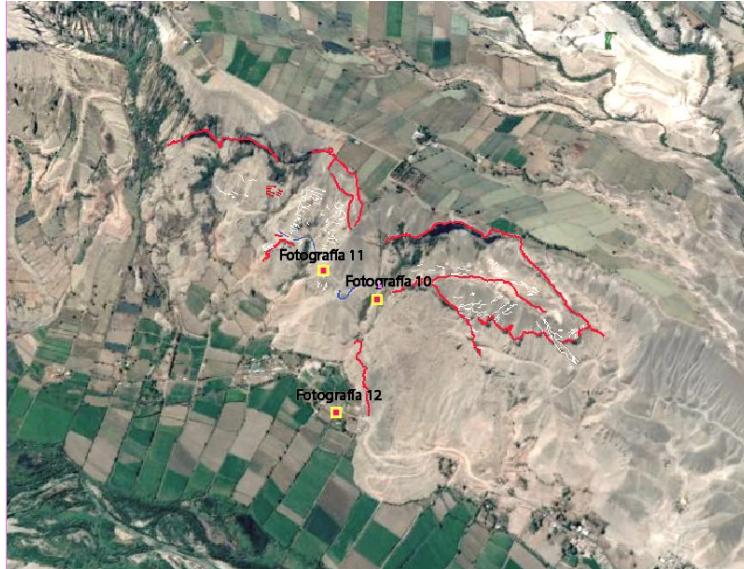
La dinámica o actividad de los deslizamientos en el sector Pie de Cuesta afecta la infraestructura del canal de irrigación La Cano y terrenos agrícolas (figura 5).

Figura 5: Ubicación de las zonas de infraestructura afectada.
