Informe Técnico N° A6748

DINÁMICA Y MONITOREO DEL DESLIZAMIENTO DE SIGUAS

Región Arequipa
Provincia Caylloma y Arequipa
Distrito Majes y San Juan de Sigwas

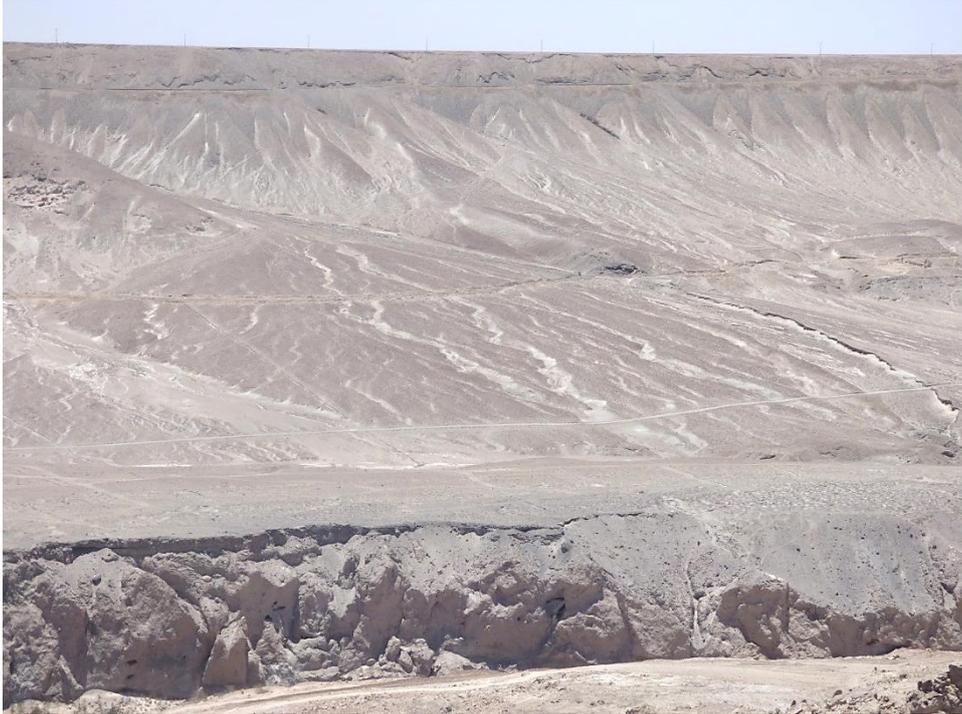
En la margen derecha e izquierda del valle de Sigwas se tienen conos de deyección antiguos, con reactivaciones erosivas sobre la ladera del corte del valle (Foto 1).

Foto 1: Flanco Izquierdo del Valle del río de Sigüenza, se observa conos de deyección producto de desprendimiento de detritos por erosión diferencial.

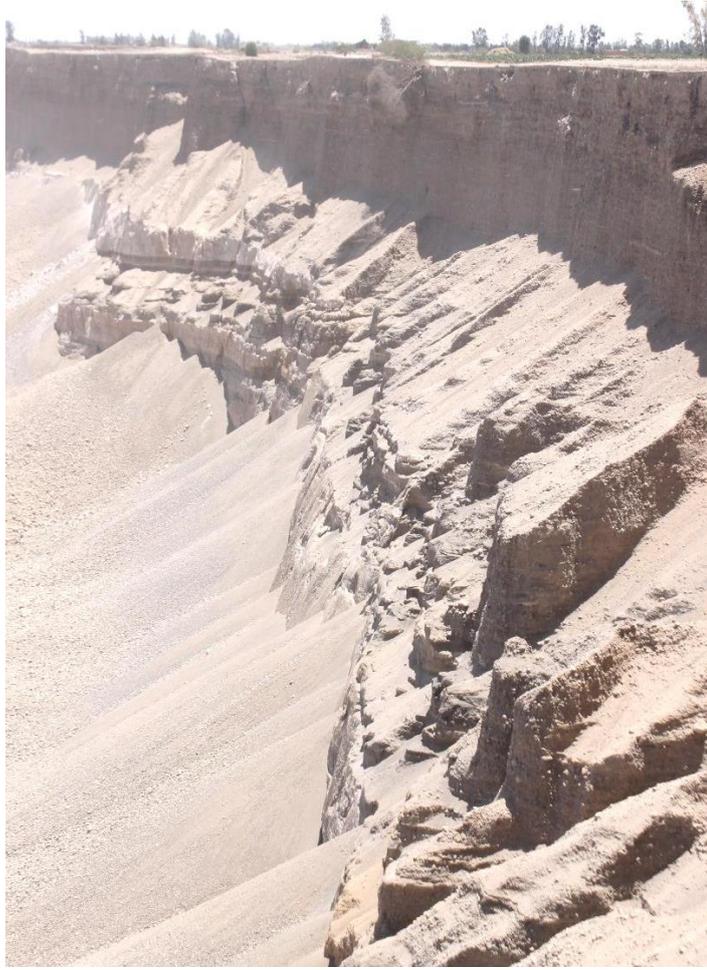
Moquegua Superior (Po-Ms): Reposo en discordancia angular sobre la formación Moquegua Inferior, litológicamente formados por conos aluviales, sedimentos conglomerádicos, con influencia de actividad volcánica (Foto 3). Durante su depositación la formación Moquegua Superior fue afectada por intrusión marítima, teniéndose evidencias de depósitos marinos de la formación Camaná a lo largo de en el sector de Ocoña y Caravelí (Marocco et al.,1984).

Foto 3: Conglomerados concordantes y bancos de Ignimbrita de la Formación Moquegua Superior.

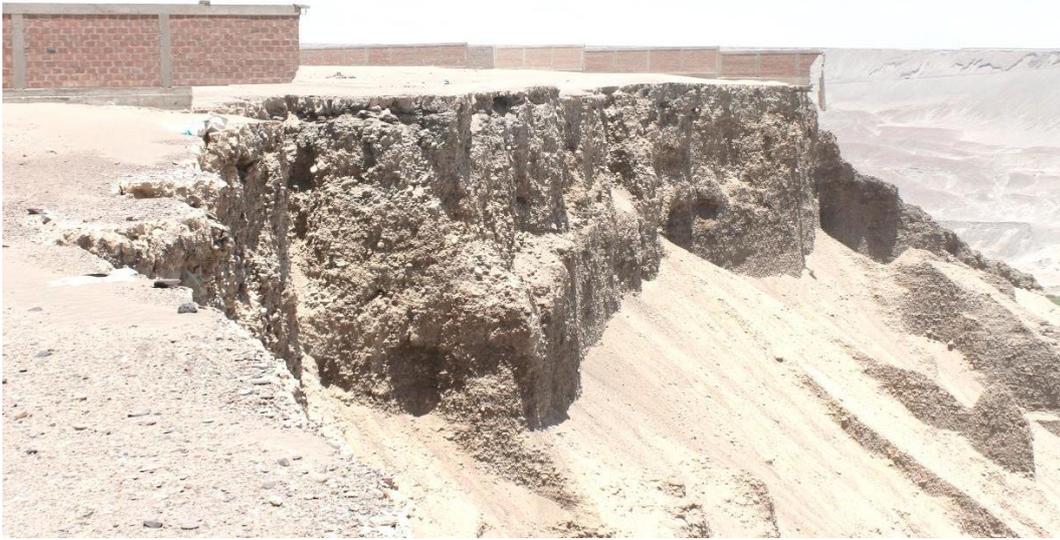
Foto 4: Vista superior del flanco derecho de la escarpa del deslizamiento.

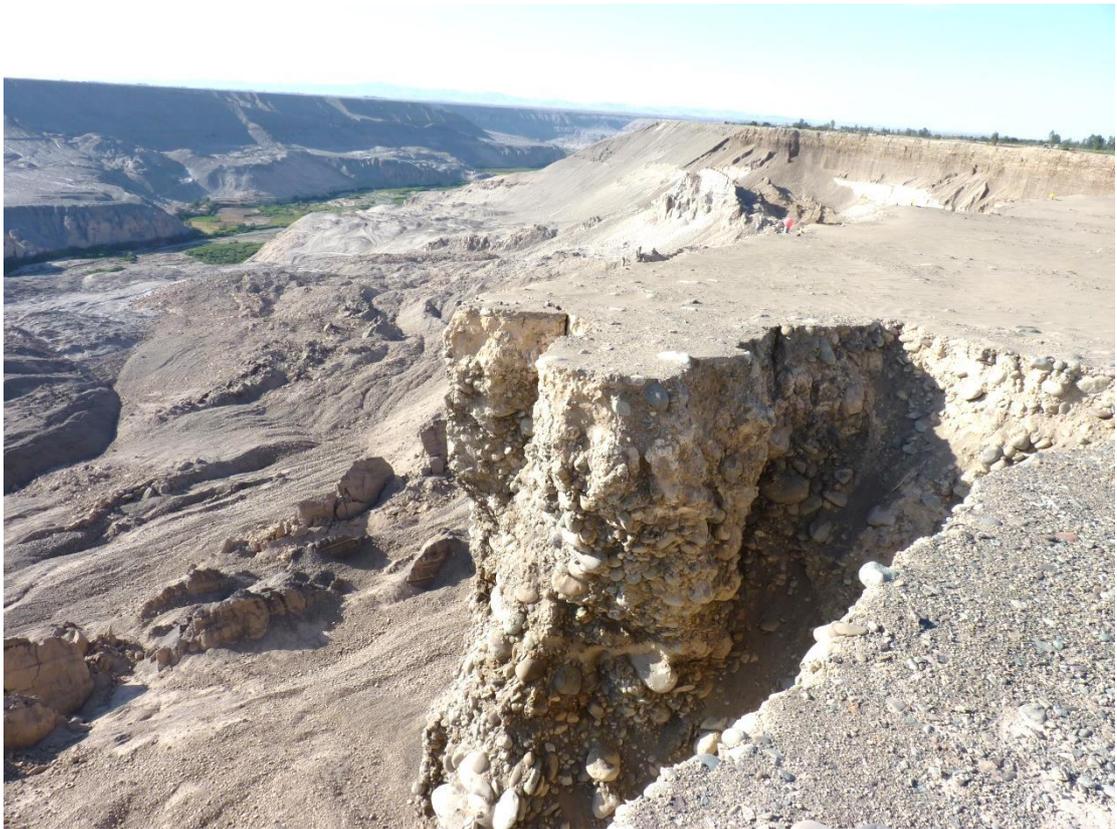
Está formada por Conglomerados de matriz areno – limosa, con clastos de 10 a 1 metros de diámetro de naturaleza volcánica, sedimentaria y metamórfica (Fotos 4 y 5) .

Foto 5: Conglomerados clasto soportado de 10 a 1 metro de diámetro.

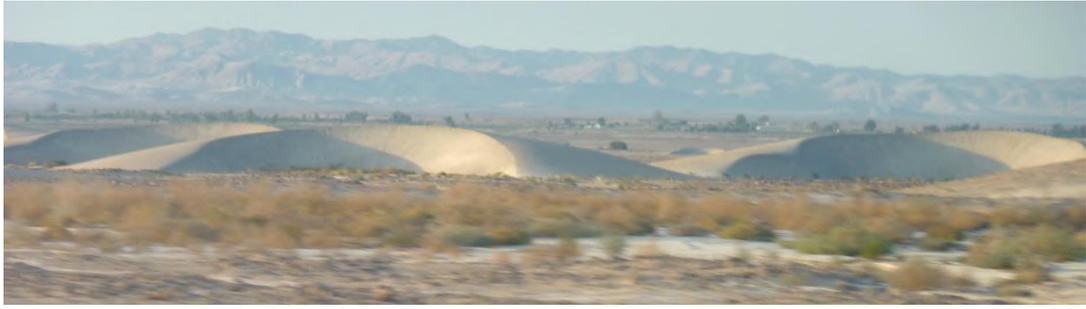
Las estructuras que caracterizan este tipo de depósitos principalmente se encuentran dispuestas al Sureste del área de estudio (Foto 7), están representadas por cadenas de dunas aisladas sobre quebradas secas que disectan las pampas de Sigwas. Tienen tamaños de más de 5m de longitud y 3 metros de altura en dirección Suroeste a Noreste, habiéndose estimado avance anual de 25 metros (Guisado, 1968).

Foto 7: Dunas al suroeste del área de estudio de 5-10m de longitud.

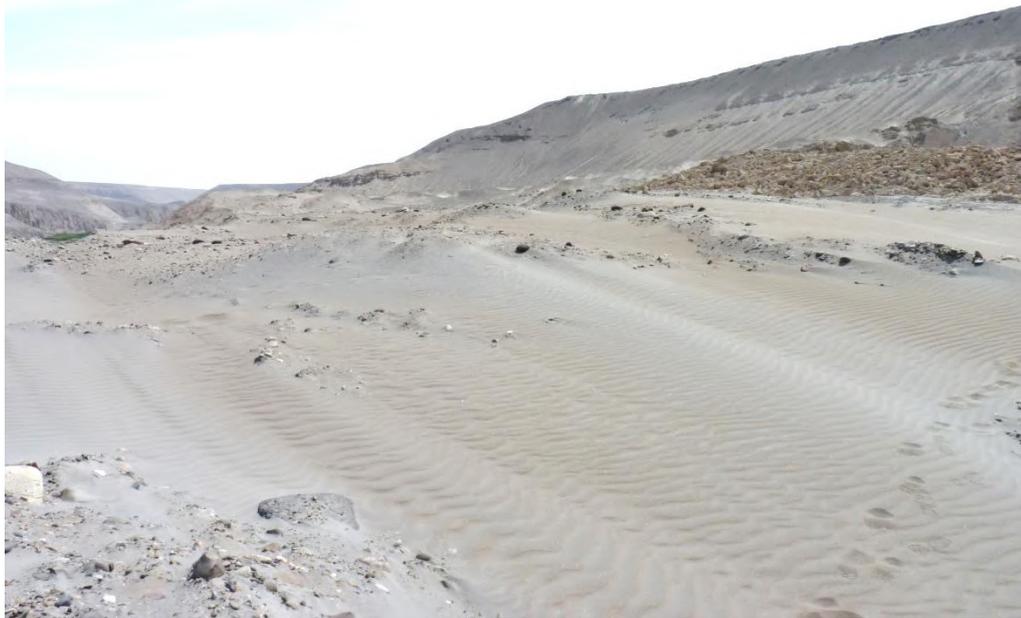
Sobre el cuerpo del deslizamiento se encuentran estructuras eólicas sobre material arenoso (Foto 8)

Foto 8: Formación de ripples sobre el cuerpo del deslizamiento.

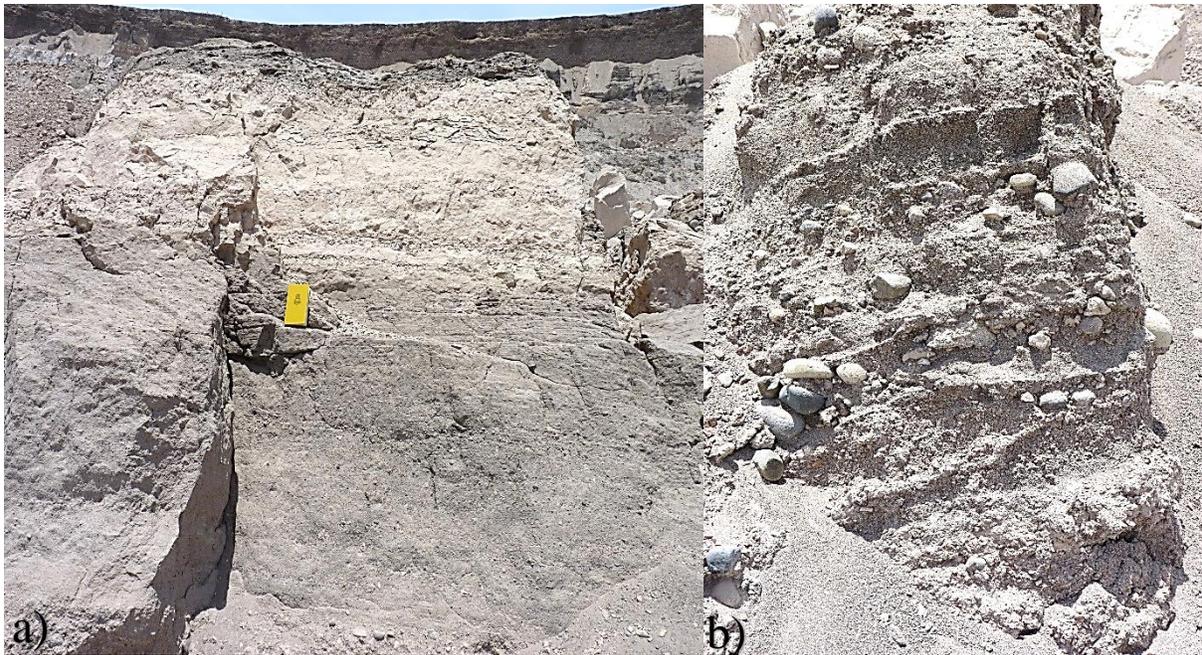
La zona de arranque o escarpa: Tiene un plano de ruptura expuesto de 20 a 25 metros de altura, donde muestra la disposición horizontal de materiales conglomerádicos e ignimbriticos con laminación paralela, pertenecientes a la formación Moquegua Superior (Fotos 14 (a,b)). Es en este sector donde se tiene constantemente desprendimiento de materiales por una intensa actividad erosiva producto del viento, la vibración generada por la carretera Panamericana y agentes gravitacionales.

Foto 14: a). Muestra bloques de Ignimbrita concordante a material conglomerádico; b). Se observa bloques de conglomerado con matriz areno- limoso

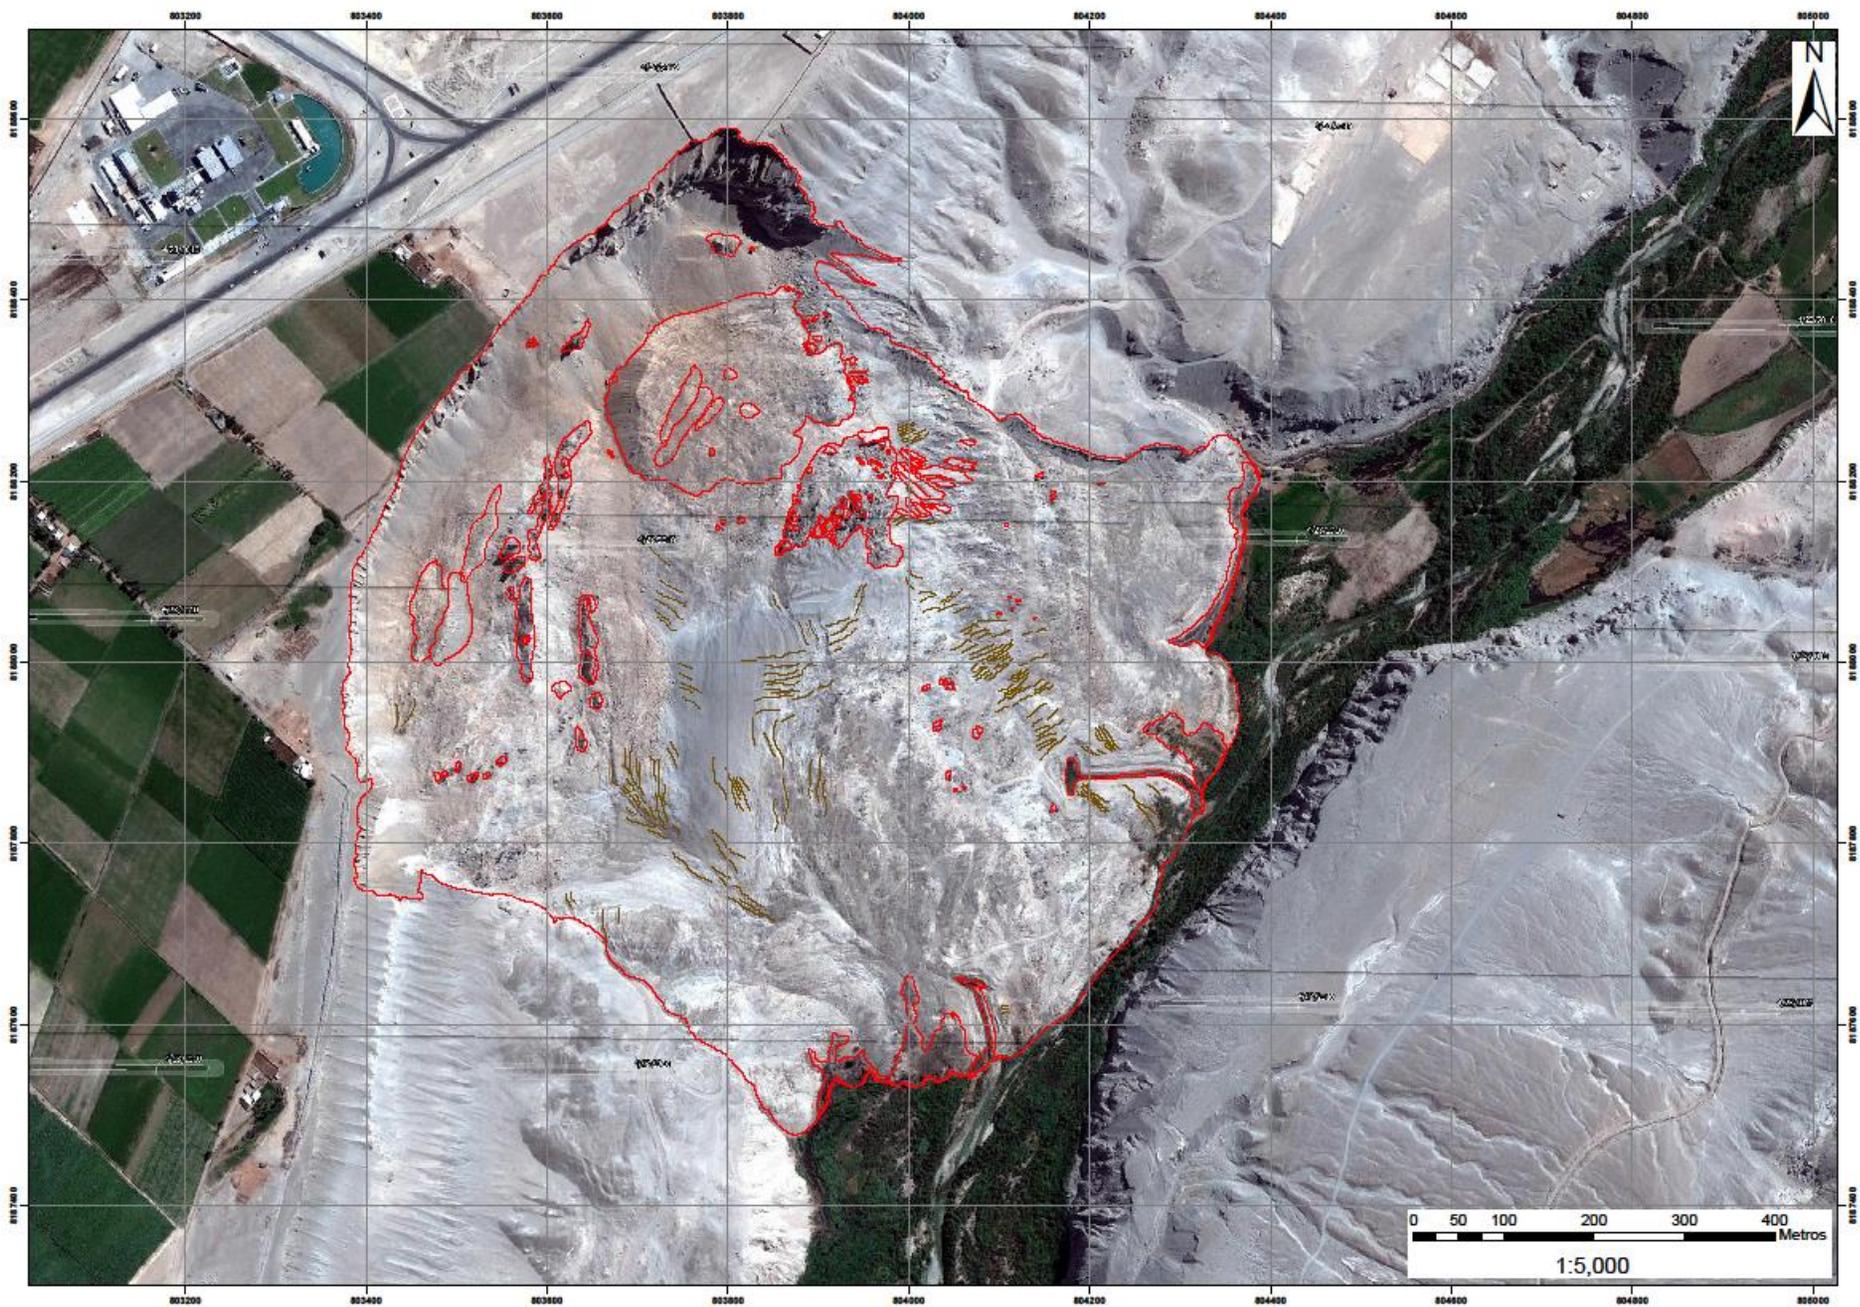
Mapa 5: Cartografiado del deslizamiento de Sigüas, año 2010.

La **zona de caída o pie del deslizamiento**: Se encuentra mayormente material gravoso dentro de una matriz de ceniza, con agrietamientos de 5 centímetros de apertura. El 2010 la masa del deslizamiento se extendió 355 metros sobre el piso de valle afectando superficies hasta de 0.17 km² (Foto 17).

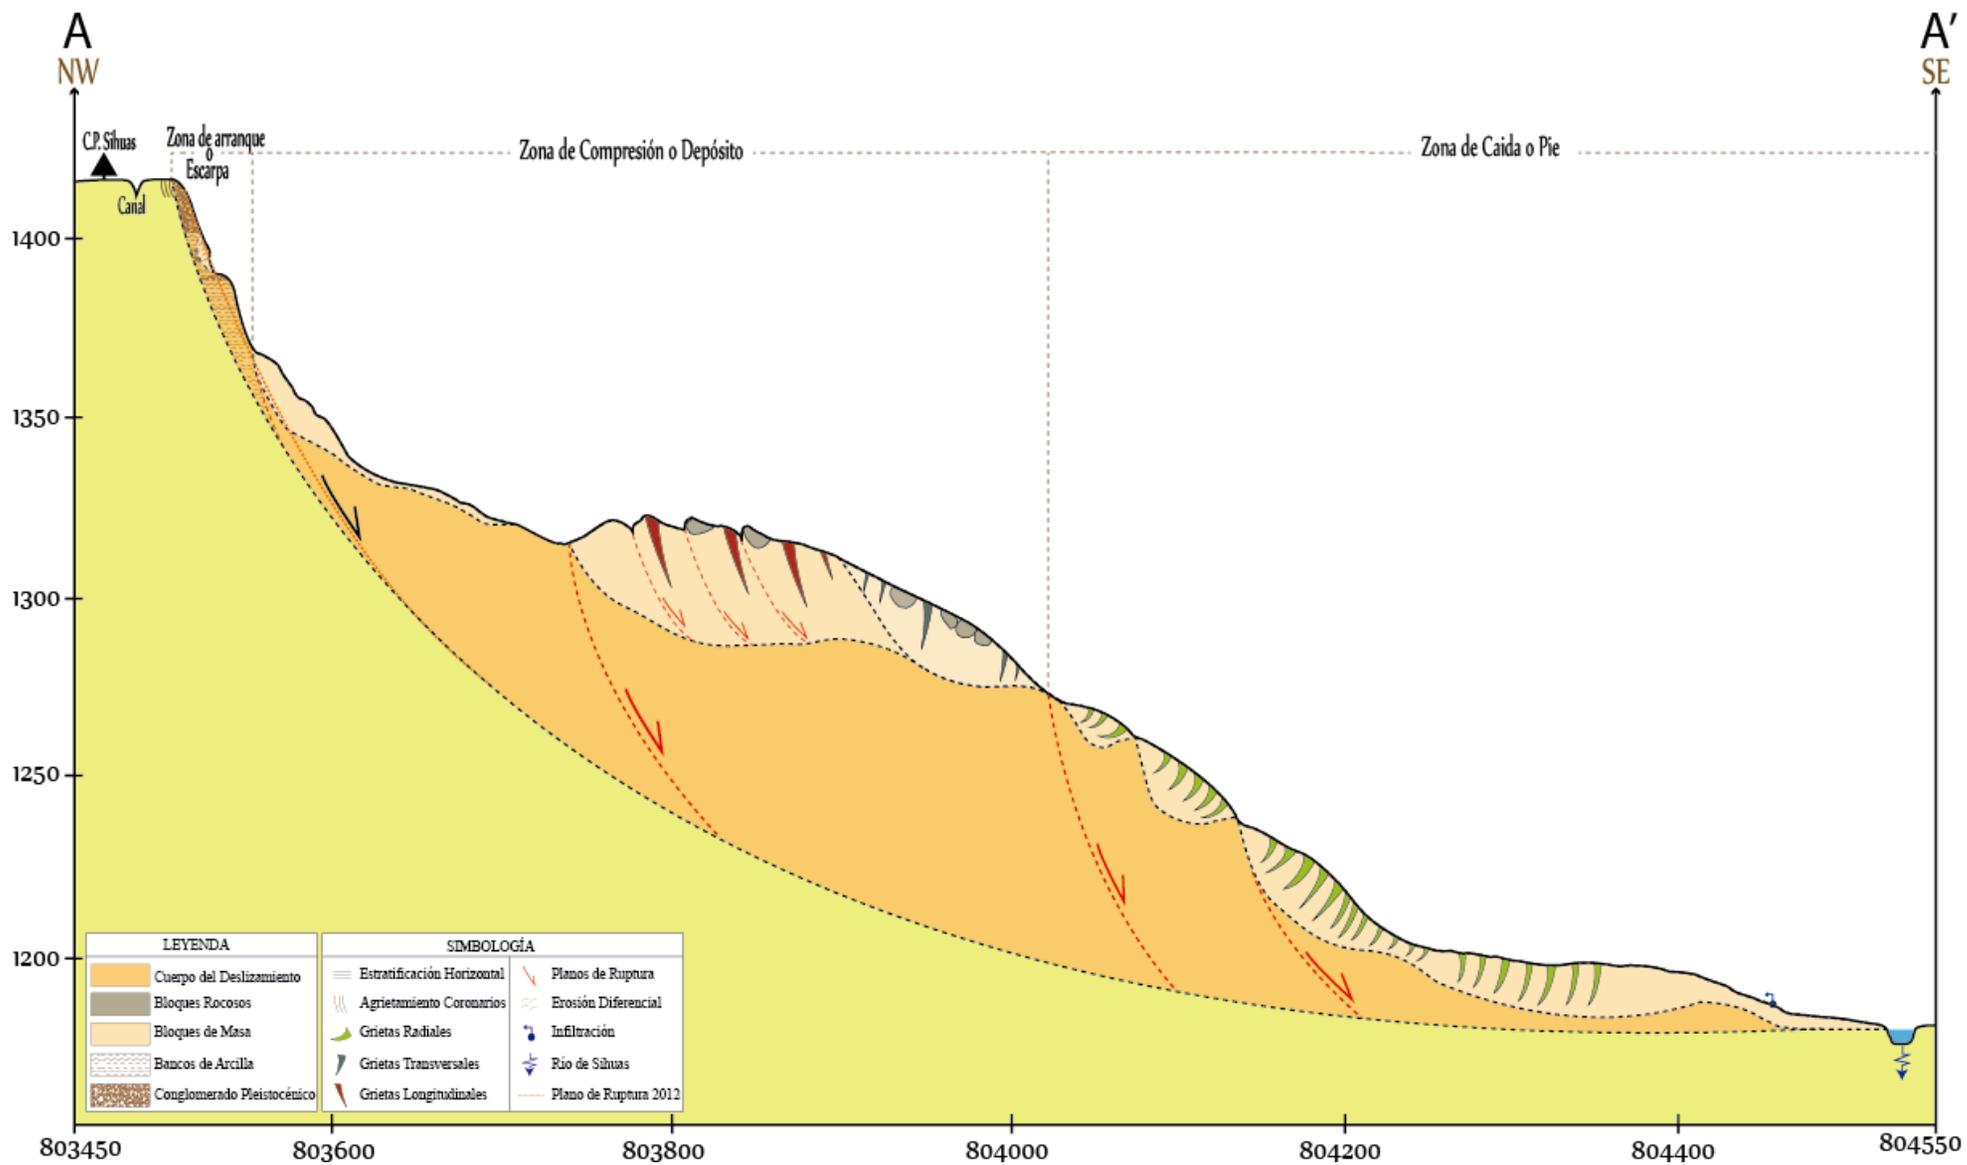
Figura 1: Perfil transversal "Corte A - A'" del deslizamiento de Sigüas, año 2010.

El deslizamiento cubre casi la totalidad del piso de valle contiguo y se aprecia estructuras de erosión y deformación. Con fines explicativos, el deslizamiento se ha zonificado en tres zonas las cuales se muestran en el perfil transversal de la Figura 1.

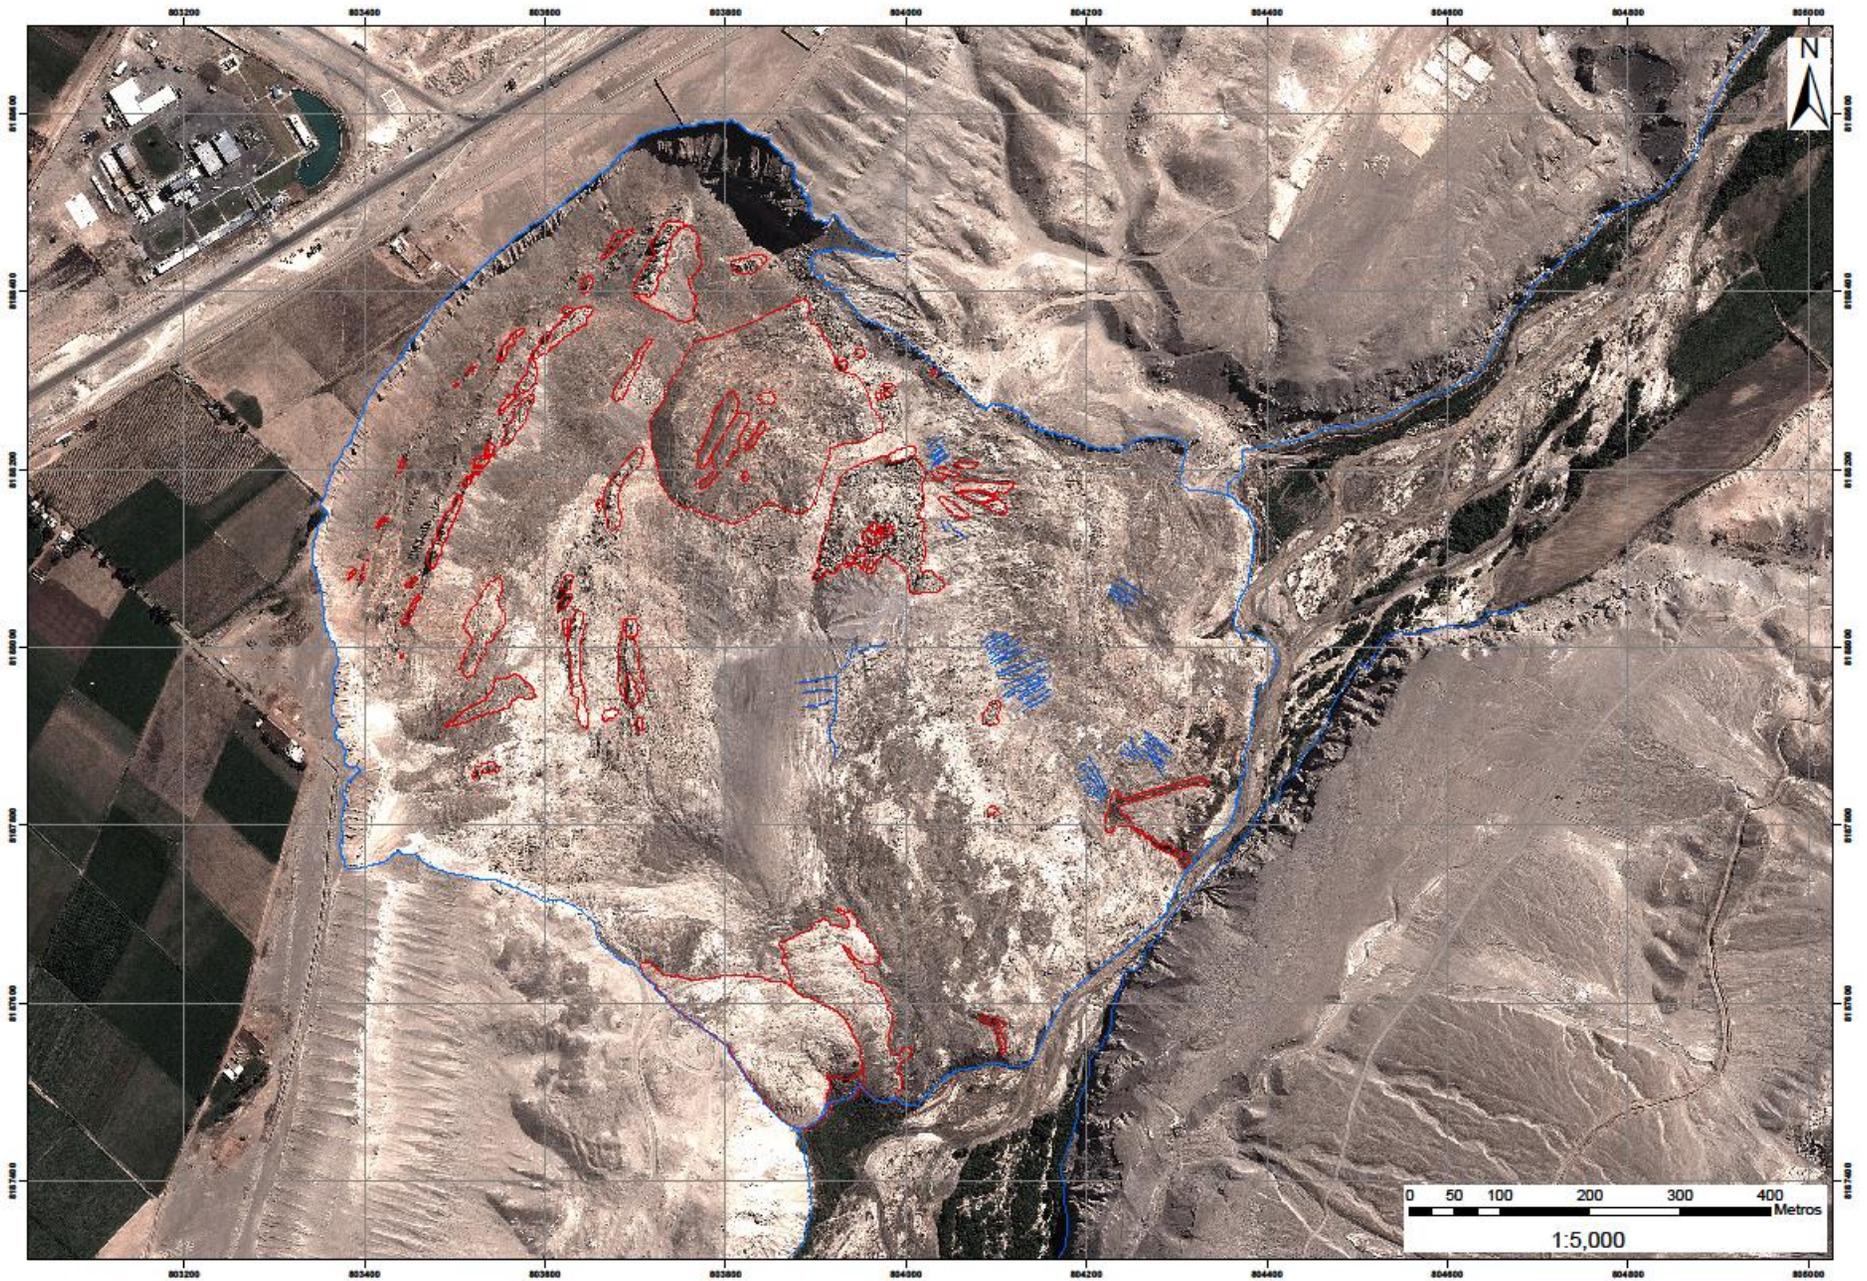
Mapa 6: Cartografiado del deslizamiento de Sigüas, año 2012.

En el año 2012 (Mapa 6), la escarpa del deslizamiento tiene 1350 metros de longitud, con presencia de grietas coronarias de 2 a 3 metros de longitud con 10 cm de apertura -.

Sobre el cuerpo del deslizamiento se observa grietas radiales y longitudinales de extensión y compresión con desplazamientos de 75 metros respecto al año 2010, lo que indica un avance aproximado de 32.5 metros anuales, siendo un movimiento comprendido entre lento y muy lento según la Escala de Velocidades de Cruden y Varnes (1996).

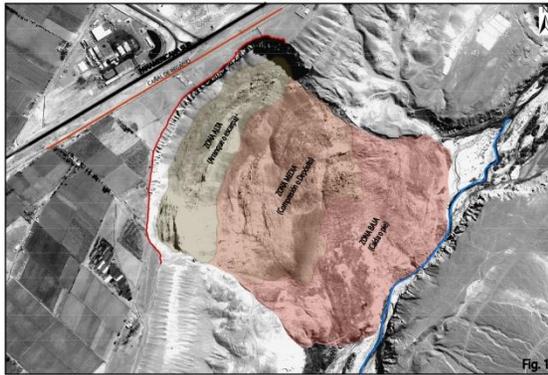
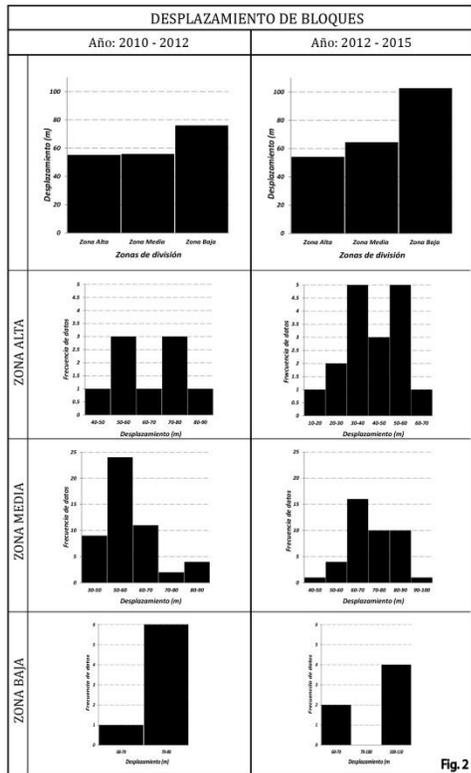
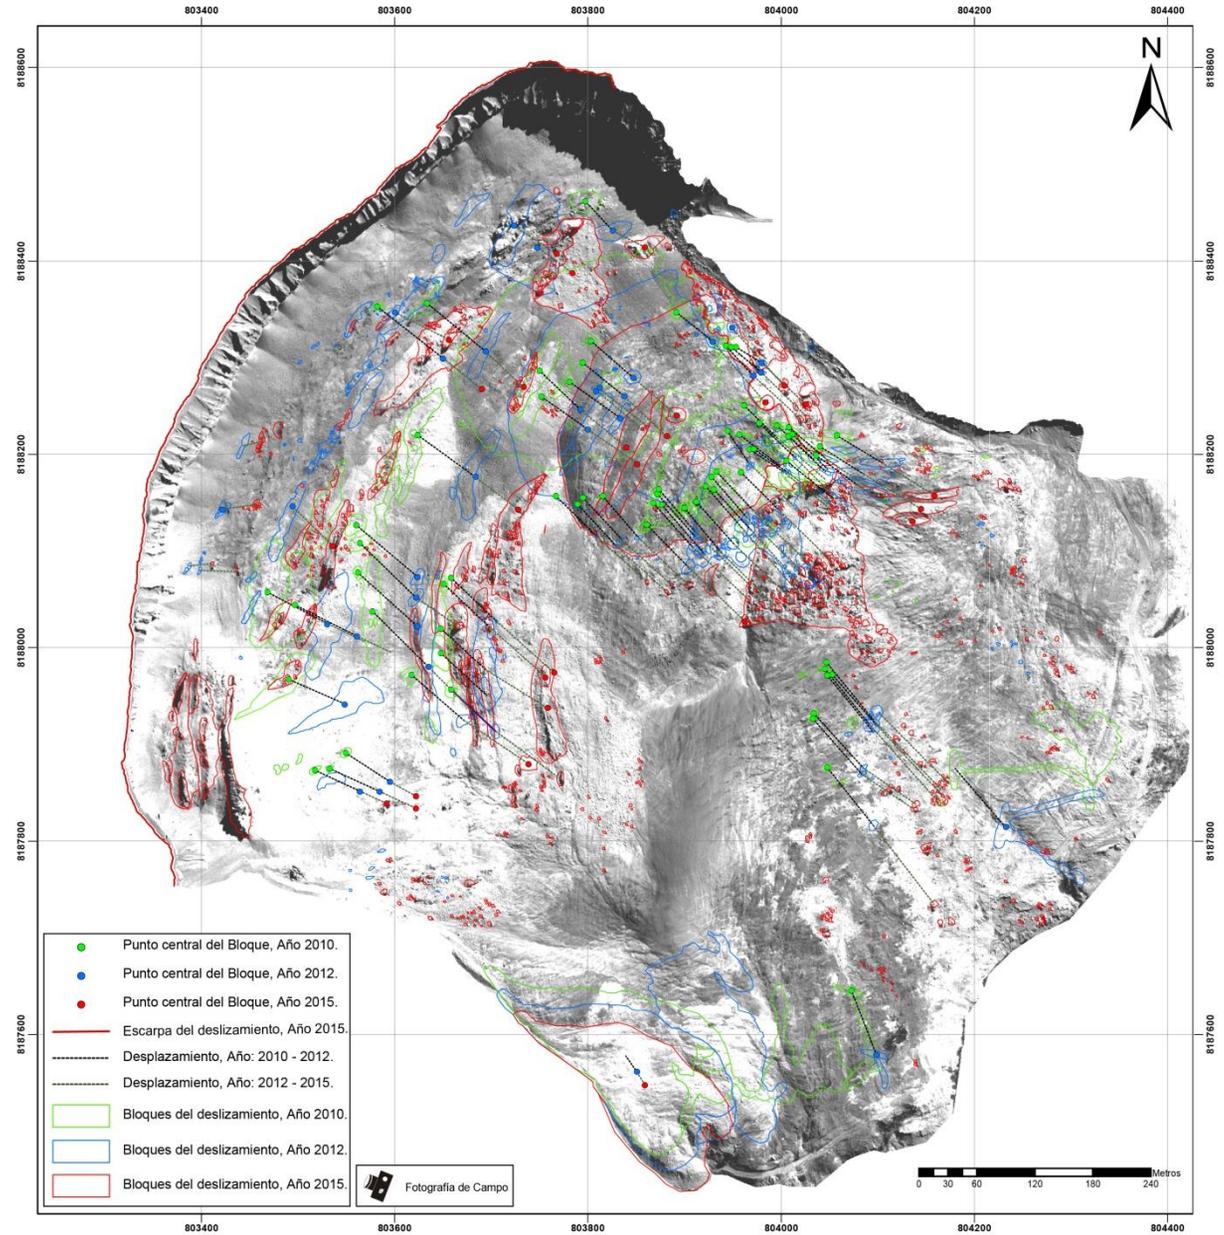
De la totalidad de bloques cartografiados, 70 fueron seleccionados para el análisis del desplazamiento sobre las tres zonas de la masa deslizada, en periodos de tiempo de 2 y tres años, la selección de bloques está basada en la continuidad de existencia de bloques en las imágenes de satélite del 2010, 2012 y 2015. Donde las distancias de desplazamiento entre los años 2010-2012 y 2012-2015 son generados a partir de los puntos centrales de cada bloque cartografiado, mostrando inclinaciones de 320° respecto al norte principalmente en la zona media y final del cuerpo del deslizamiento (Figura 2).

Para el análisis de la zona alta media y baja, se realizó diagramas de frecuencia, en base a intervalos de longitudes de desplazamiento de bloques, donde el promedio de distancia de la mayor cantidad de datos, de donde se tiene desplazamientos promedios de 55, 56 y 76 metros en un periodo de dos años (2010-2012) y 54,64 y 103 metros en un periodo de tres años (2012-2015). Siendo actualmente la zona baja (caída de pie) y la zona media o de depósito las que presentan mayor dinámica de desplazamiento (Figura 2).

Figura 2: Vectores de desplazamiento sobre el cuerpo del deslizamiento de Siguas, generados a partir del cartografiado de bloques. Al lado derecho se observa la Sectorización Alta, media y baja de la masa deslizada y diagramas de frecuencia de la dinámica de desplazamiento de bloques en los años: 2010-2012 y 2012-2015.

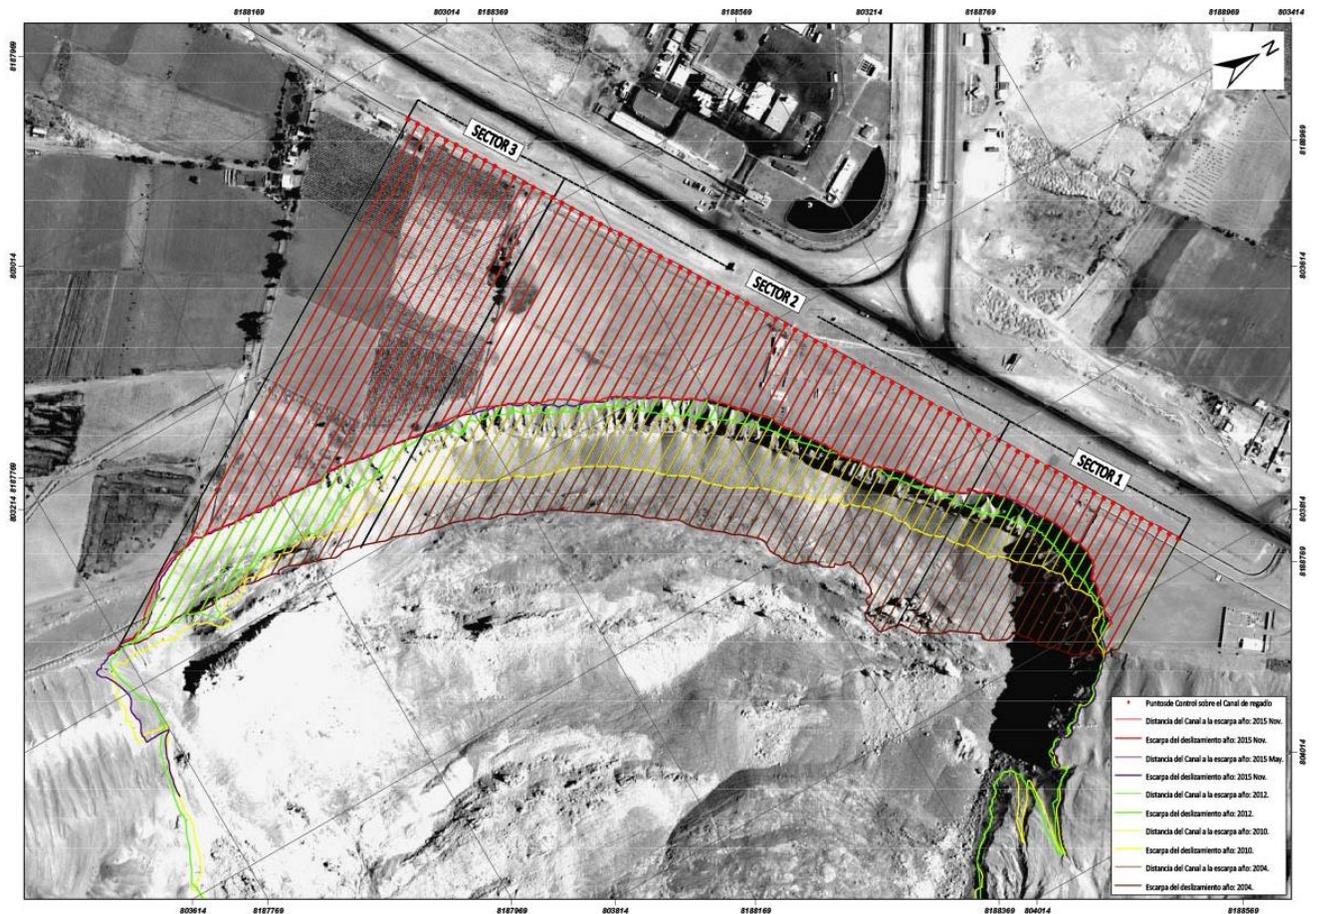
La deformación de la escarpa está basado en el cálculo de distancias cronológicas “vectores de desplazamiento” perpendiculares a una estructura estable, tal es el caso del canal de regadío, ubicado a 41 metros de la escarpa principal (figura 4).

Se realizaron 82 medidas de control sobre el canal de regadío, teniendo como estación base las instalaciones del hotel Riviera. Los vectores de desplazamiento parten de cada punto de control a las escarpas del deslizamiento en el año 2004, 2010, 2012 y 2015 (Figura 4). Los vectores de deformación fueron divididos en tres sectores, basados en nivel de destrucción que generó la escarpa a lo largo de su extensión sobre los terrenos de “El Pedregal”, estos son: Sector 1 engloba el análisis del vector N°1 al N°20 (Lado derecho de la escarpa); Sector 2 con vectores del N°21 al N°67(Lado central); Sector 3 abarca vectores del N°68 al N°82 (Lado Izquierdo de la escarpa) (Figura 4).

Figura 4: Vectores de desplazamiento, generados desde el canal de regadío, en periodos de evolución diferente, divididos en sectores de análisis.

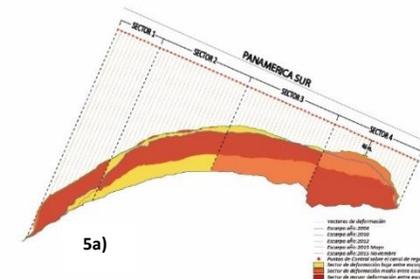
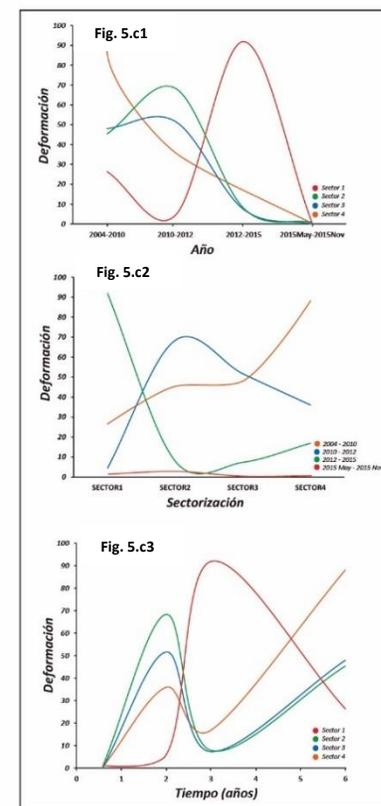
En un periodo de 6 años (2004-2010): El sector 4 es el que presentó mayor actividad con deformaciones entre 80-100 metros (Figura 5.c1), seguido del sector 3 y 2 con pérdidas de terreno de 40-50 metros, el sector 1 tuvo deformaciones entre 20-30 metros lo que indica que la escarpa del deslizamiento para el año 2010 se extendió al noreste, adoptando una forma elongada, La curva de deformación es una línea decreciente de izquierda a derecha (sector 4 a sector 1) (Figura 5.c2).

En un periodo de 2 años (2010-2012): El sector 2 y 3 son los que presentan mayor actividad con valores de deformación entre 40 -80 metros respectivamente (Figura 5.c1), el sector 4 tiene valores de deformación en intervalos de 30-40 metros y el sector 1 tiene deformaciones de 0-10 metros por lo que es considerado un área con deformaciones bajas, la curva de deformación en un periodo de dos años en los cuatro sectores tiene como gráfica una parábola con deformaciones máximas en el sector 2 y 3, decreciendo significativamente hacia los extremos (Figura 5.c2), dicho comportamiento muestra la forma circular que la escarpa desarrolló para el año 2012 (Figura 5.a).

En un periodo de tres años (2012-2015): El sector 1 es el que representa la zona de deformación más activa con valores entre 60-120 metros (Figura 5.c1), intervalos que años anteriores no se presentaba en un periodo de tiempo tan corto y mucho menos en este sector, las deformaciones del sector 4 varían entre 15-20 metros, mientras el

sector 2 y 3 tienen valores de deformación comprendidos entre 5-10 metros, la curva de deformación de la escarpa entre el 2012-2015 tiene por gráfica una función convexa con valores crecientes a los extremos y decreciente en el sector 3 y 2 (Figura 5.c2), adoptando una escarpa circular para el 2015 (Figura 5.a)

El análisis de la deformación respecto al tiempo en los cuatro periodos de análisis muestra que desde el 2004-2010 la velocidad del sector 4 es de 88m / 6 años, durante el 2010-2012 la velocidad entre el sector 2 y 3 es de 60m / 2 años, entre el 2012-2015 se tiene velocidades de 92 metros en un periodo de tres años y el último periodo de análisis del año 2015 se determina que el sector 1 presenta mayor actividad con velocidades de deformación de 3m / 7 meses (Figura 5.c.3).

Figura 5: 5a) Sectorización de la escarpa del deslizamiento; 5b) diagrama de frecuencias que muestran las deformaciones de la escarpa en los cuatro periodos de análisis; 5c) Diagramas comparativos que indica los periodos de mayor actividad.

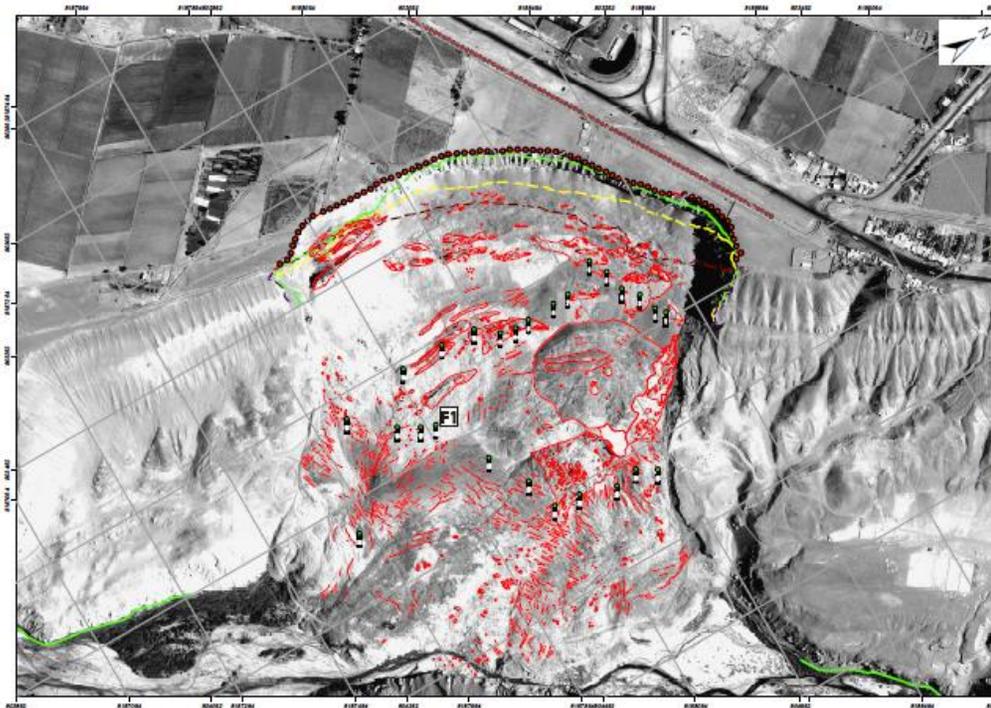
Imagen Satelital, Año 2015: Vista frontal del deslizamiento de Sigüas, se muestra la evolución de la escarpa en el año 2004, 2010, 2012, mayo y noviembre del 2015; Así como los puntos de monitoreo sobre la escarpa, masa y canal de regadío.

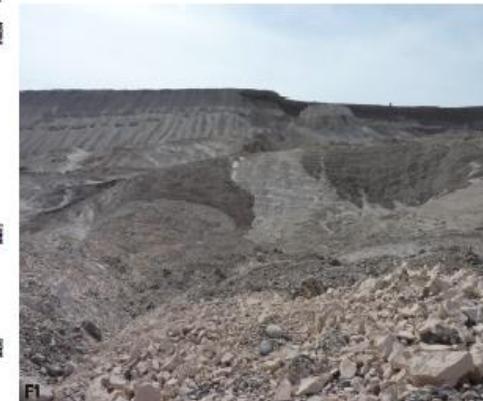
Fotografía 1: Vista frontal de ridges sobre el cuerpo del deslizamiento.

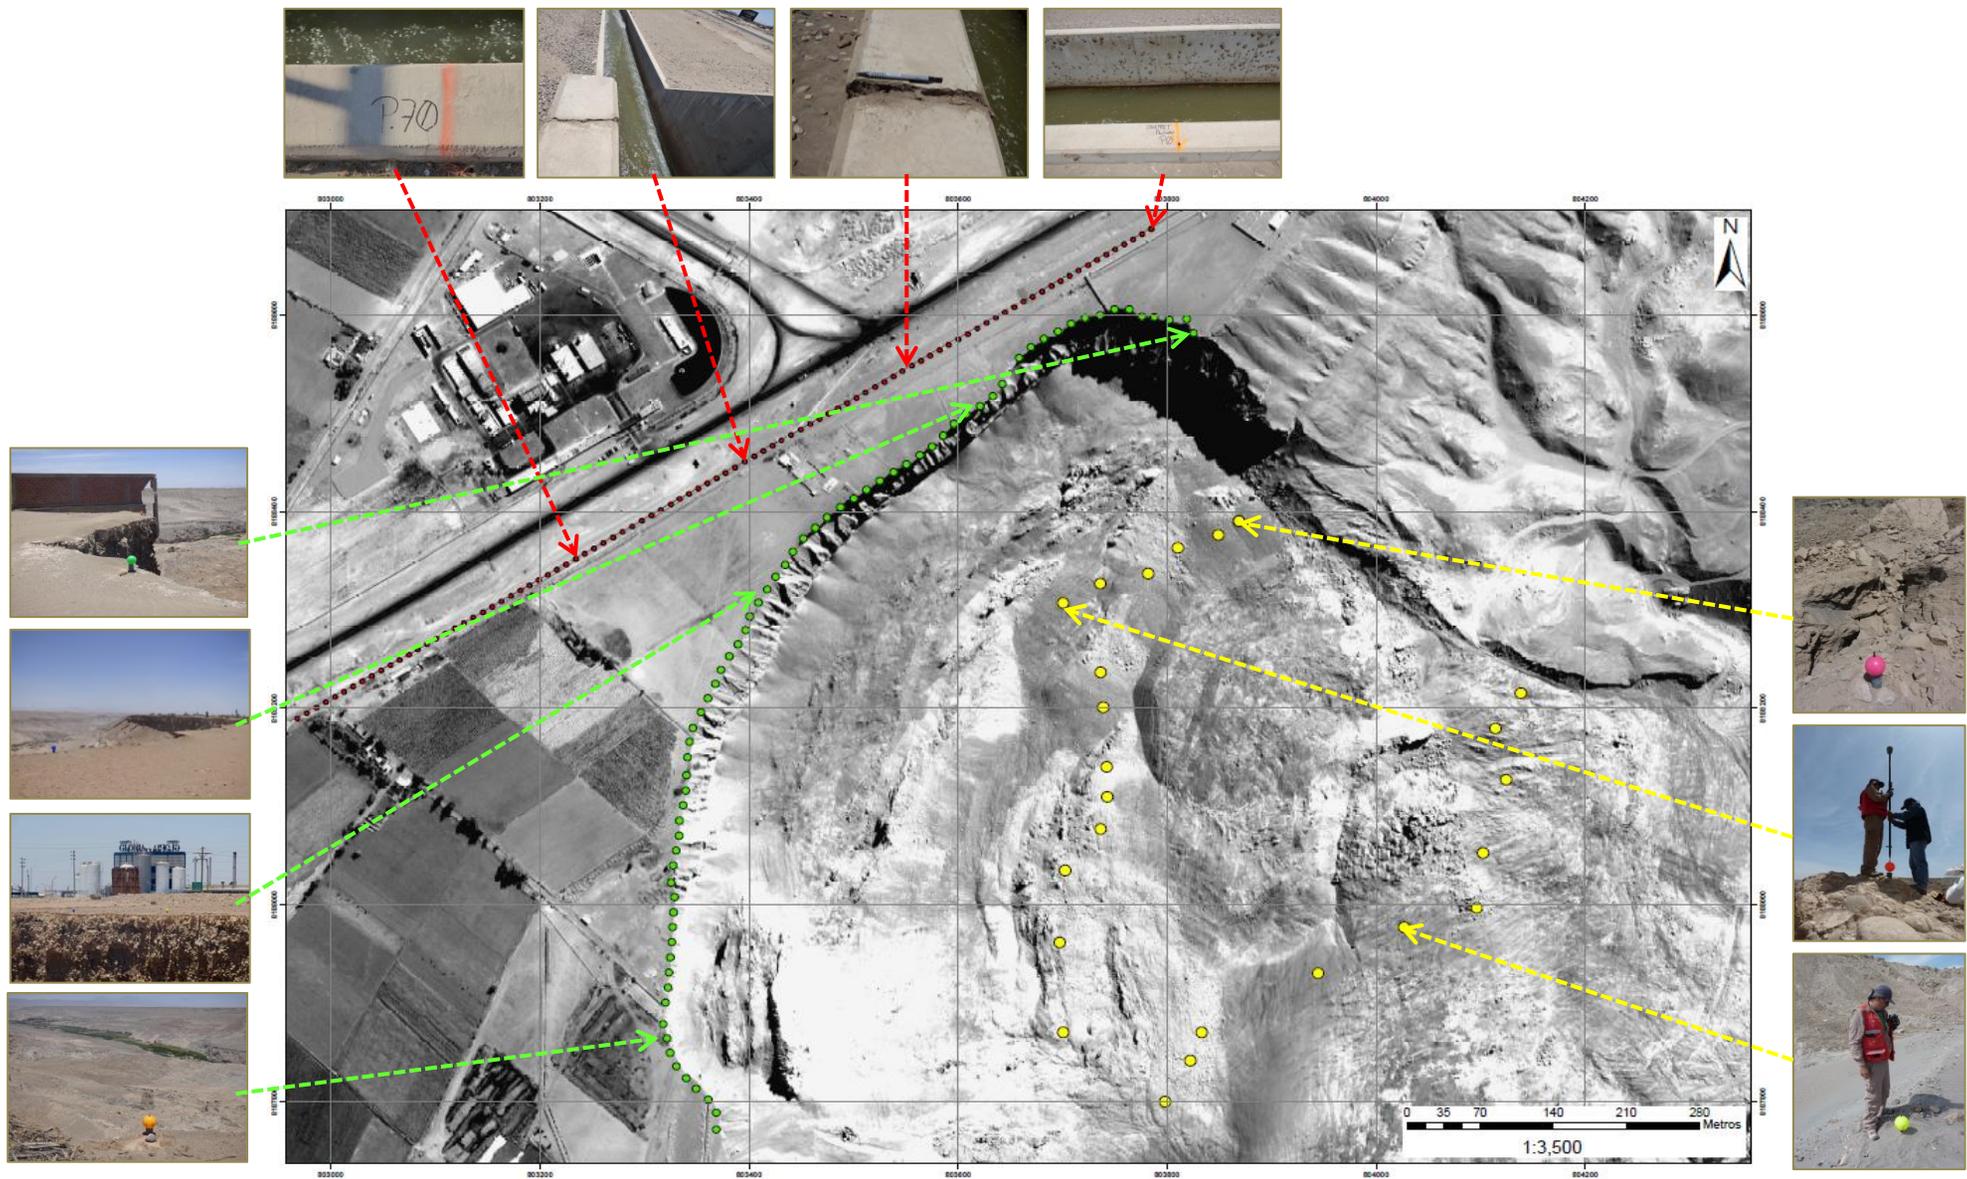
Para implementar el sistema de monitoreo se tiene distribuido 27 puntos de control en el cuerpo del deslizamiento, a su vez se realizan mediciones en la escarpa con el fin de observar la tasa de desplazamiento. Las mediciones son reiterativas y se realizan mediante de campaña de medición, el presente informe contiene datos de las cinco campañas de registro que se realizaron en el deslizamiento. En la figura 8 se observan la distribución de puntos de control sobre el deslizamiento de siguas (puntos amarillos), Además de puntos de puntos de control (rojos) sobre el canal de irrigación y puntos verdes que representan monumentos construidos sobre la escarpa del deslizamiento, a finales de 2015 (Figura 7).

Figura 7: Puntos de control y monitoreo sobre la escarpa y cuerpo del deslizamiento de Sigüas

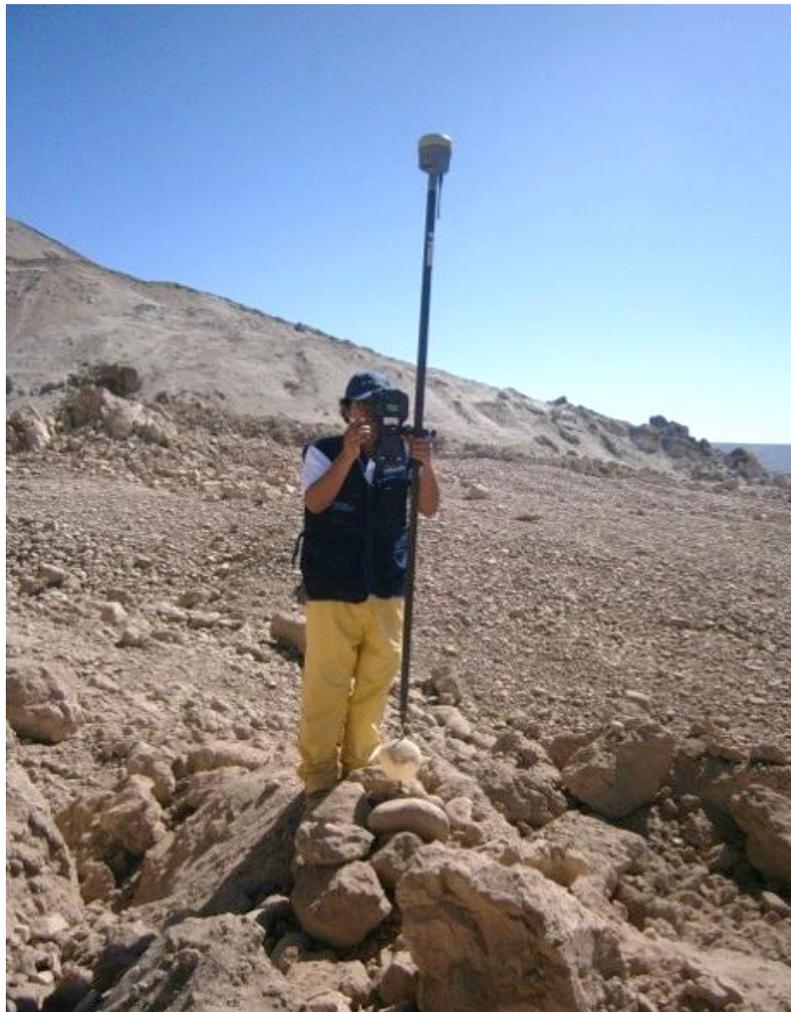
Foto 21: Medición en campo usando el GPS diferencial en modo RTK, mediciones sobre el cuerpo del deslizamiento.

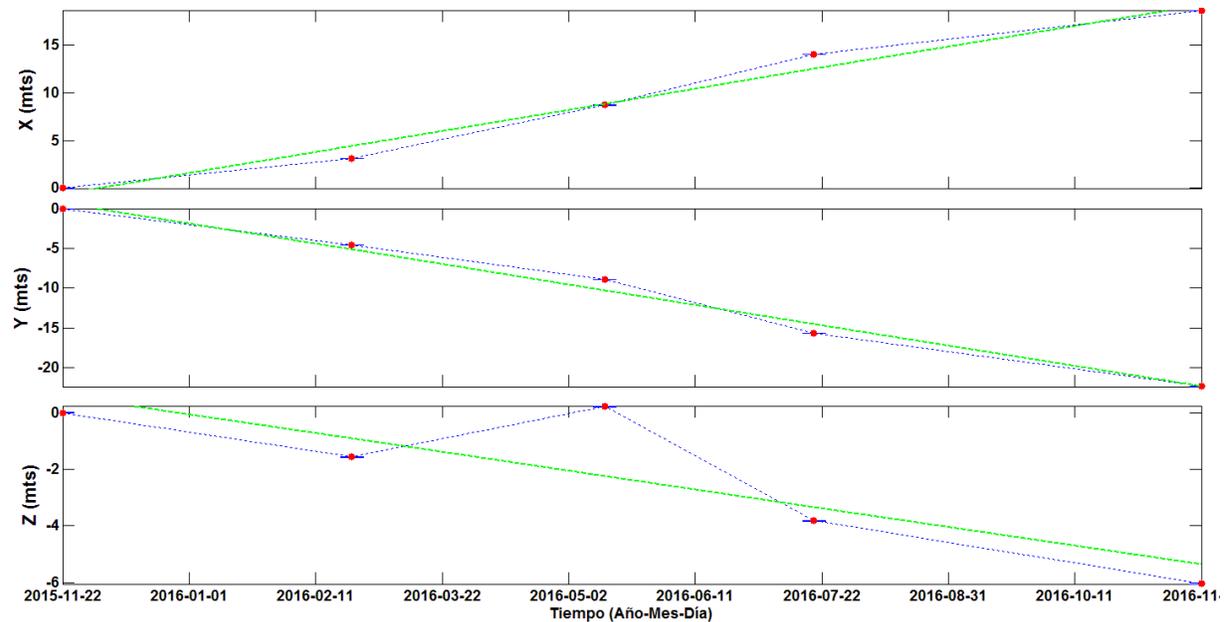
Figura 8. Serie temporal de desplazamiento de las componentes X , Y y Z del punto PI06.
