Informe Técnico N° A6748

DINÁMICA Y MONITOREO DEL DESLIZAMIENTO DE SIGUAS

Región Arequipa
Provincia Caylloma y Arequipa
Distrito Majes y San Juan de Sigwas

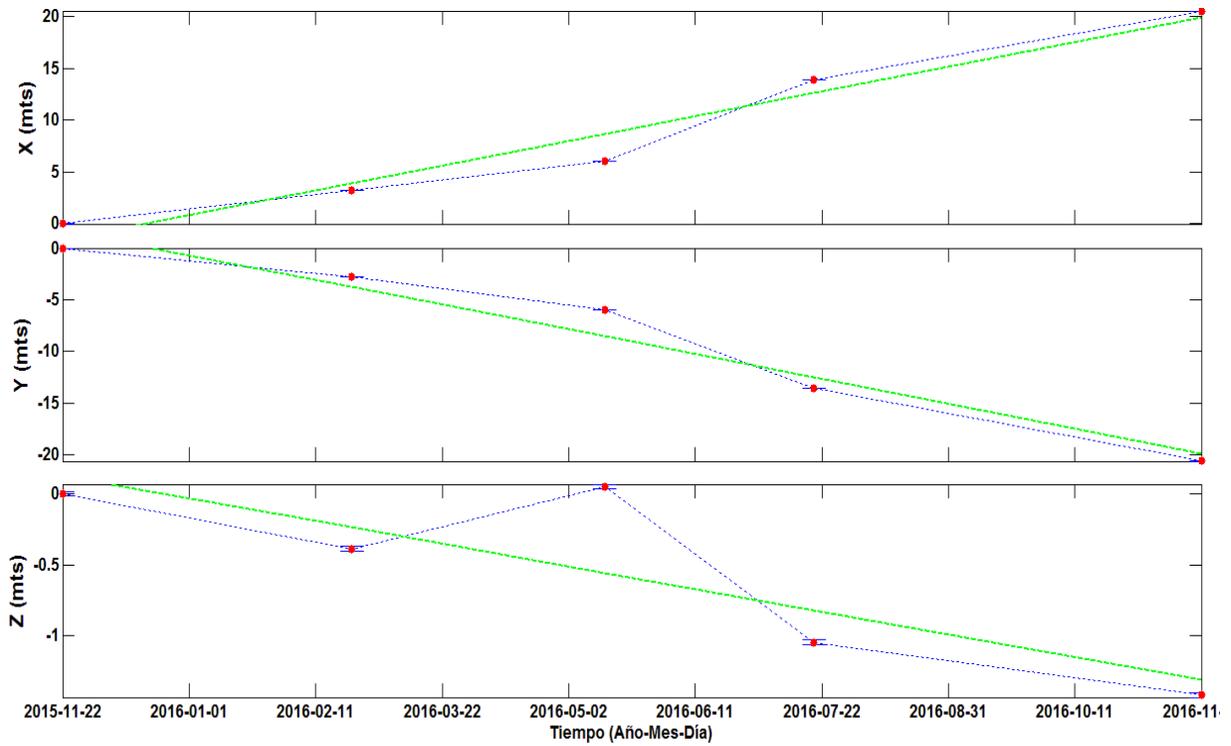
Figura 9. Serie temporal de desplazamiento de las componentes X, Y y Z del punto PI08.

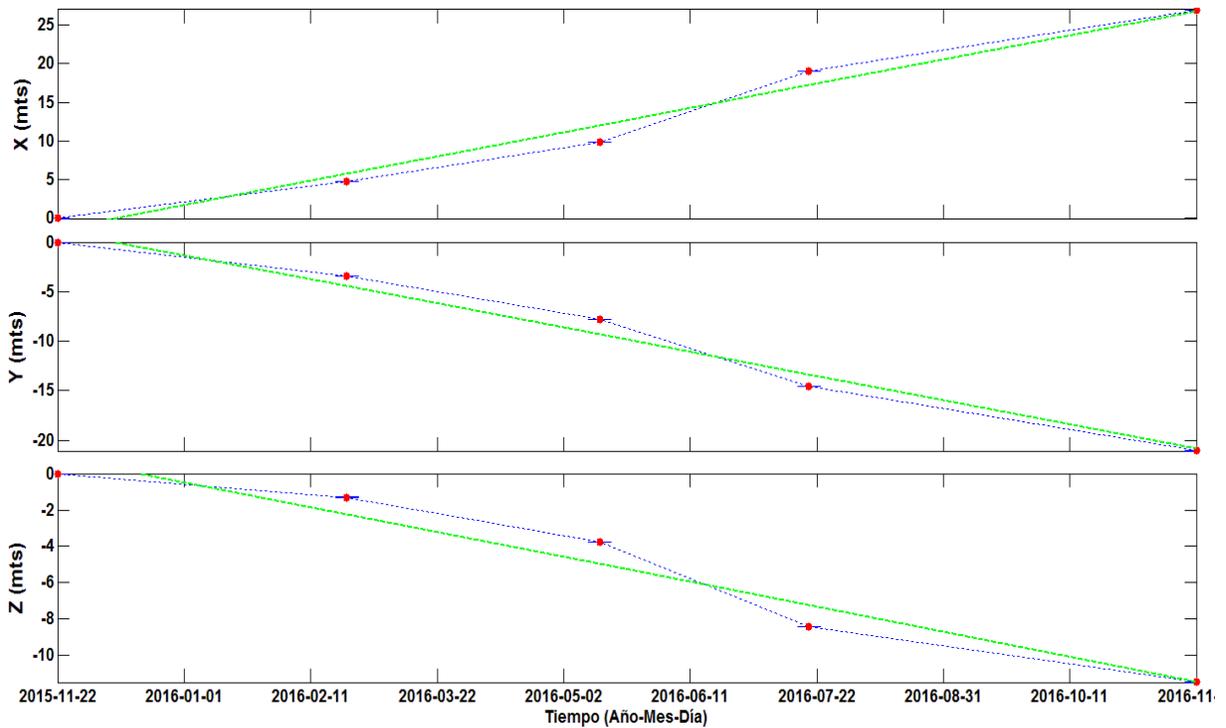
Figura 10. Serie temporal de desplazamiento de las componentes X, Y y Z del punto PI19

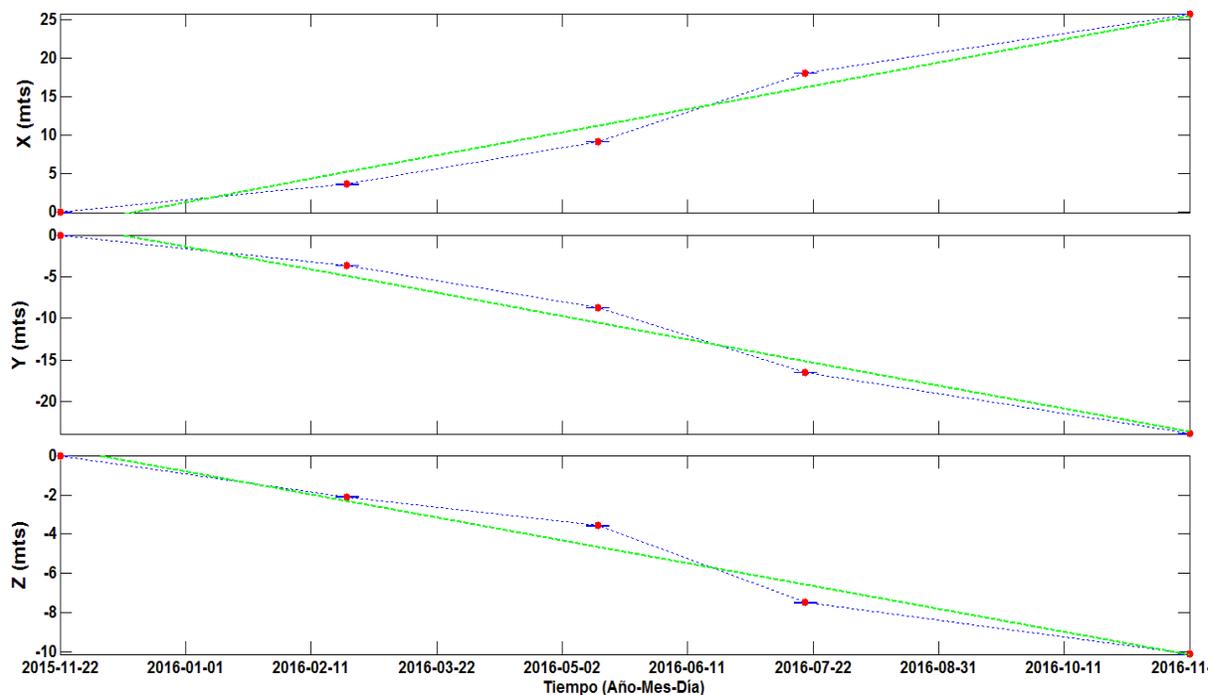
Figura 11. Serie temporal de desplazamiento de las componentes X, Y y Z del punto PI20

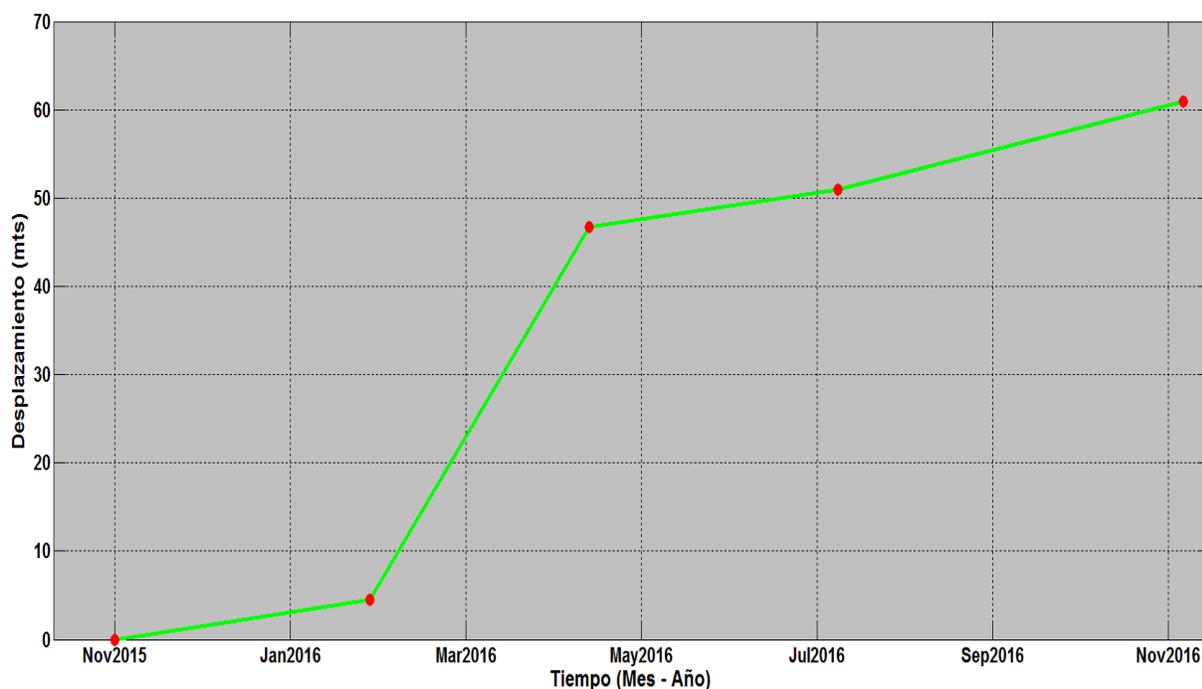
El cartografiado de la escarpa principal del deslizamiento de Sigwas se realizó desde el inicio del monitoreo con levantamiento continuo mediante GPS RTK, este trabajo ha mostrado un comportamiento retrogresivo, se han observado áreas con mayor y menor tasa de desplazamiento lo cual sugiere que la escarpa presenta áreas de mayor susceptibilidad al deslizamiento debido a su composición litológica. En la figura 12, se presenta una serie temporal de la zona de mayor avance de la escarpa principal. Se nota claramente que el mayor avance fue en el mes de marzo de 2016, mientras que para el resto de tiempo las velocidades de avance se mantienen casi constante.

Figura 12. Serie temporal de desplazamiento de la escarpa principal del deslizamiento de Sigwas, periodo del 22/11/2015 al 21/11/2016.

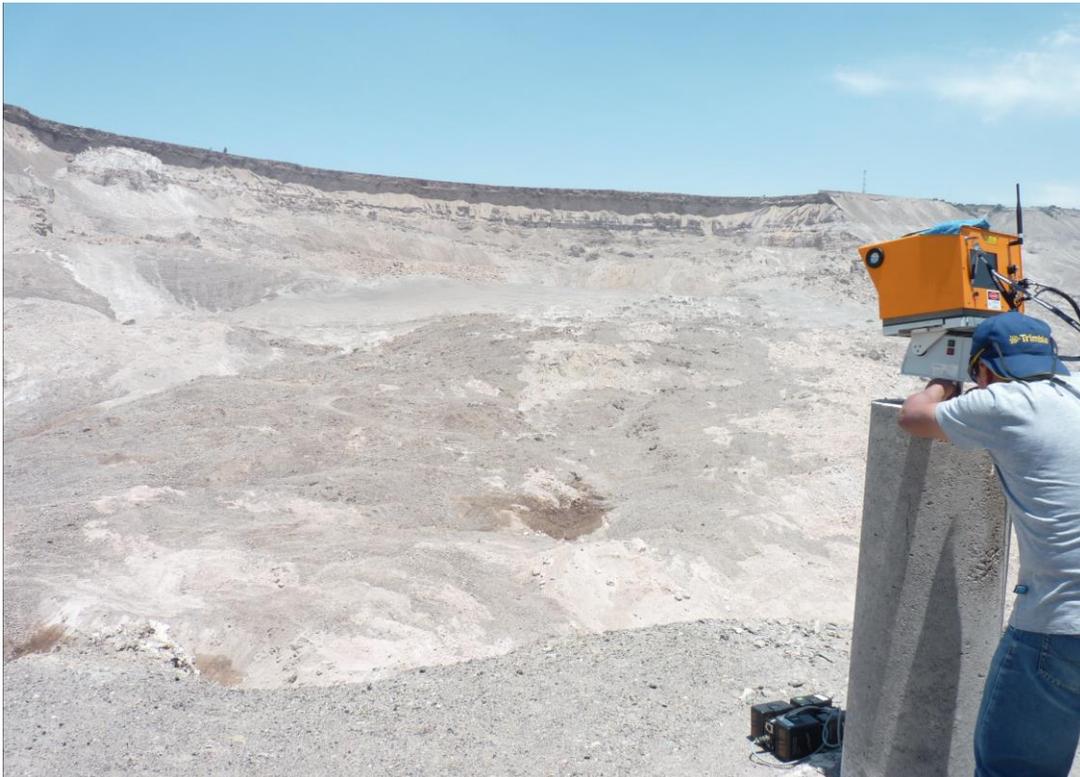
Foto 22: Escaneo LiDAR del deslizamiento de Sigüas.

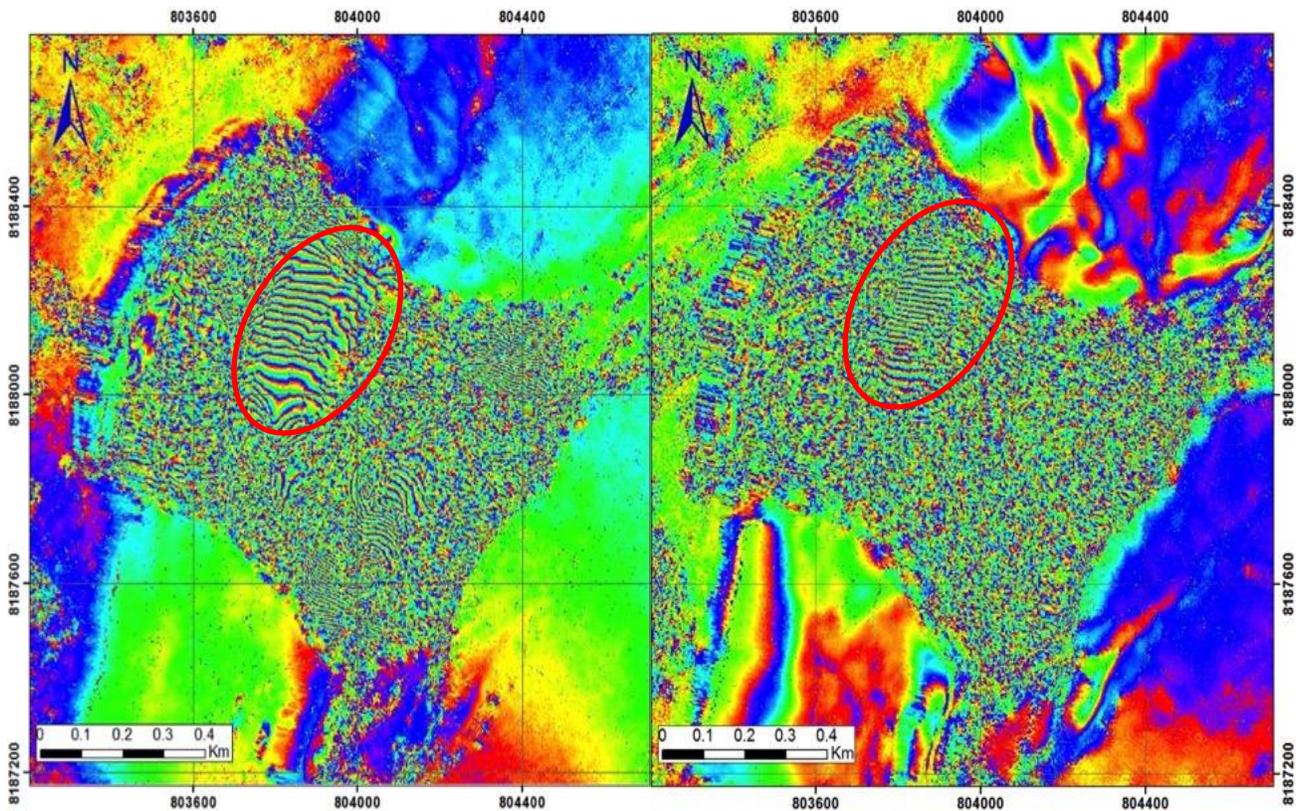
Figura 16. Interferogramas obtenido de la combinación de las imágenes de radar 30627-30961-48192, A). Combinación de imágenes 30627-30961 y B). Combinación 30961-48192, para los deslizamientos de Siguas a través de "Imágenes satelitales TERRASAR-X proporcionadas por el CNOIS, en el marco del Convenio OFFSET Perú-AIRBUS D&S y procesadas por el INGEMMET".
