Informe Técnico Nº A 6778

INSPECCIÓN GEOLÓGICA DEL DERRUMBE DEL CERRO CHIPITO (Cotahuasi)

Paraje Cerro Chipito
Distrito Pampamarca
Provincia La Unión
Región Arequipa

OCTUBRE
2017

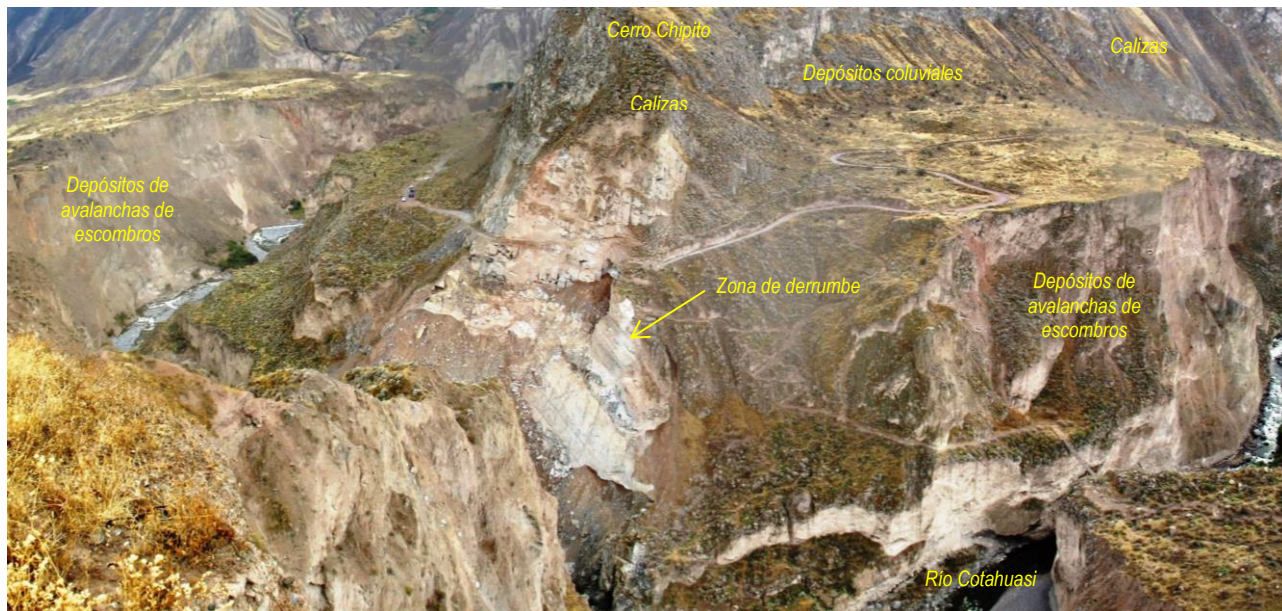
La secuencia de calizas en el Cerro Chipito poseen estratos de espesor métrico, bastante deformados por la actividad tectónica y presentan una dirección variable N10°E a N40°O, y buzamiento entre 15°SE y 30°SE (Figuras 2 y 3). El afloramiento localizado se encuentra ligeramente elongado en dirección norte y noreste y en gran parte del área está cubierto por secuencias de depósitos de avalanchas de escombros y flujos de escombros. El extremo sur de esta secuencia de calizas ha sido afectado por la erosión del río Cotahuasi, y es donde se produjo el derrumbe del 14 de marzo 2017 (figura 3).

Figura 2. En la parte central el cerro Chipito formado por una secuencia de calizas de la Formación Arcurquina. En los extremos, secuencia de depósitos de avalanchas de escombros y flujos de escombros, sobreyaciendo a las calizas y formando terrazas en ambas márgenes del río Cotahuasi. Fotografía en dirección norte.

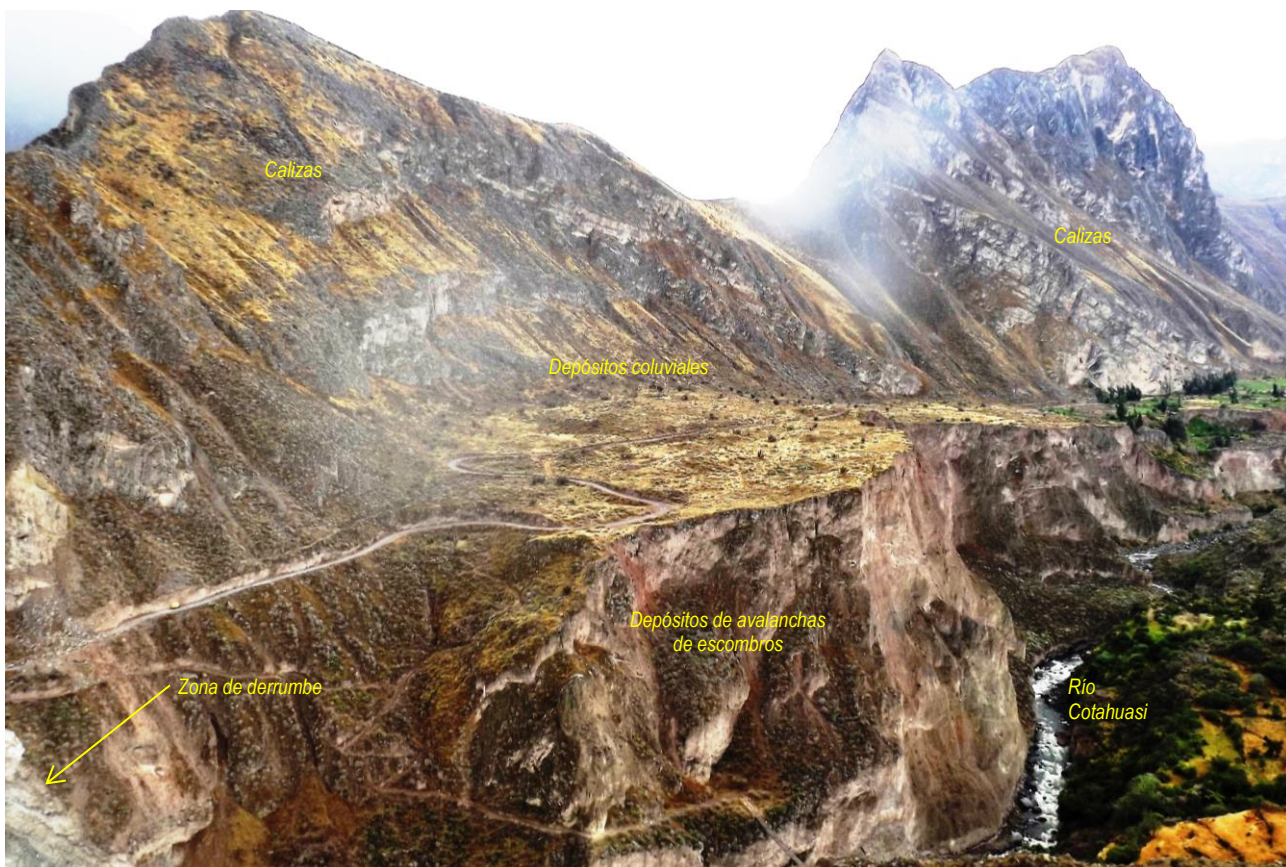
Figura 3. Cerro Chipito formado por una secuencia de calizas de la formación Arcurquina, que buzan en dirección SE. El afloramiento de las calizas se encuentra elongado en dirección noreste. También se observa una terraza de aproximadamente 150 m de alto, en la margen derecha del río Cotahuasi, que está conformado por depósitos de avalanchas de escombros y flujos de escombros. Fotografía en dirección noreste.

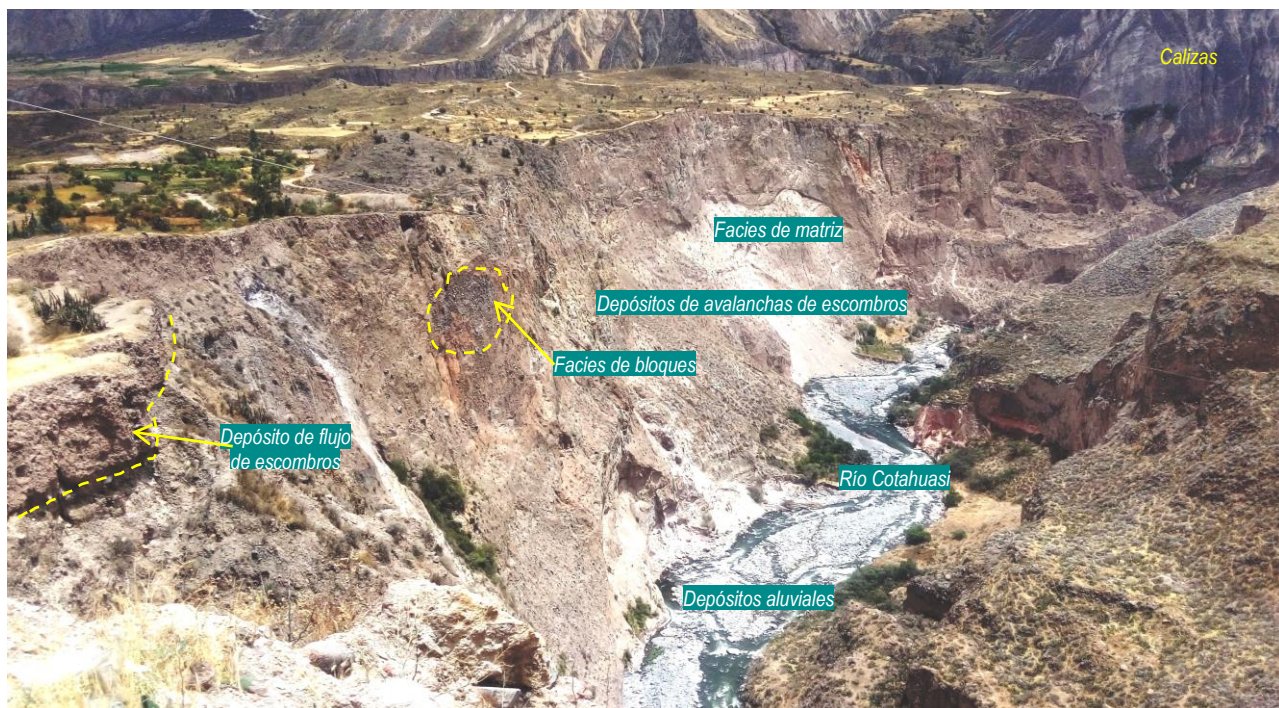
Los depósitos de avalancha de escombros presentan principalmente facies de matriz y en menor grado facies de bloques (figuras 4 y 5). Las facies de matriz se caracterizan por presentar más de 80% de matriz y menos de 20% de bloques. En algunos sectores las facies de bloques presentan hasta 60% de bloques y alrededor de 40% de matriz. Normalmente las facies de matriz engloban a las facies de bloques. Estos depósitos presentan bloques centimétricos, e incluso métricos y una litología heterogénea (figura 5). Los bloques están conformados por lavas andesíticas y dacíticas, así como ignimbritas soldadas. La matriz normalmente está conformada por ceniza.

Cubriendo los depósitos de avalanchas de escombros se encuentran depósitos de flujos de escombros (lahares), de espesor métrico (figuras 4 y 5). Estos depósitos presentan bloques heterométricos, normalmente de tamaños centimétricos y rara vez métricos. La matriz representa más del 70%. Debido a la presencia de agua durante su emplazamiento, estos depósitos se encuentran ligeramente compactados.

Ambas secuencias están formando terrazas en ambas márgenes del río Cotahuasi, presentando paredes casi verticales entre 80 a 150 m de alto (figuras 2 al 5). Debido a que son depósitos no consolidados, los procesos de erosión y de movimientos en masa son frecuentes en estos depósitos (mapa 3).

Figura 4. Terraza en la margen izquierda del río Cotahuasi, de entre 80 y 120 m de alto, formado por una secuencia de depósitos de avalanchas de escombros, cubierto por un nivel de flujo de escombros de casi 2 m de espesor. Fotografía en dirección noroeste.

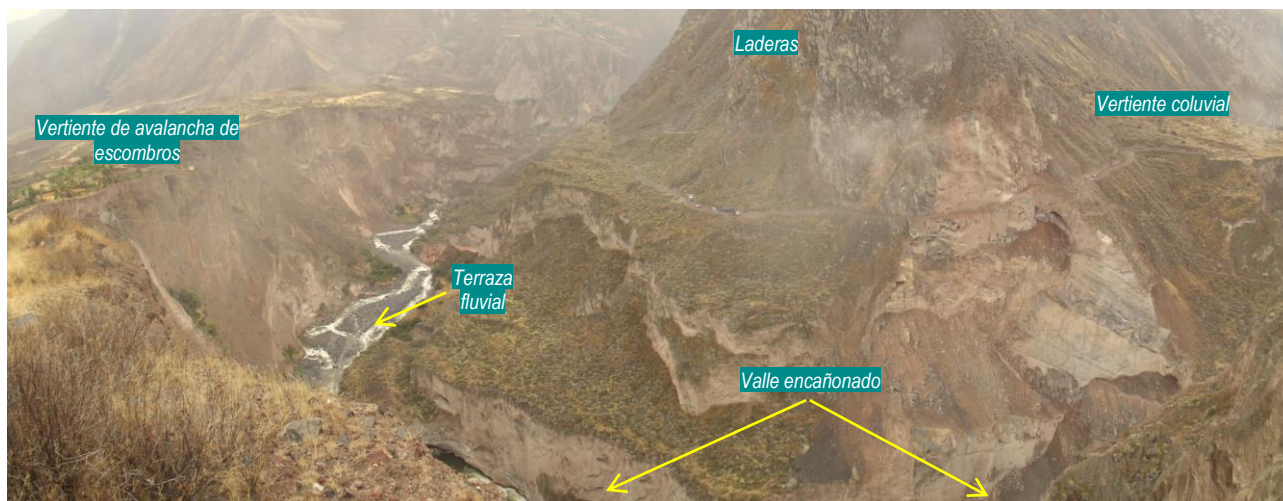
Figura 6. Principales unidades geomorfológicas del área de estudio. Se pueden ver el valle encañonado, la terraza fluvial, laderas, así como vertientes de avalanchas de escombros y vertientes coluviales.
