INFORME TÉCNICO N°19-2018-INDECI/10.1

A : Señor
ANGEL MONTESINOS ECHENIQUE
Director de la Dirección de Preparación
Asunto : Informe de la Quebrada Carosio
Fecha : San Isidro, 28 MAR 2018

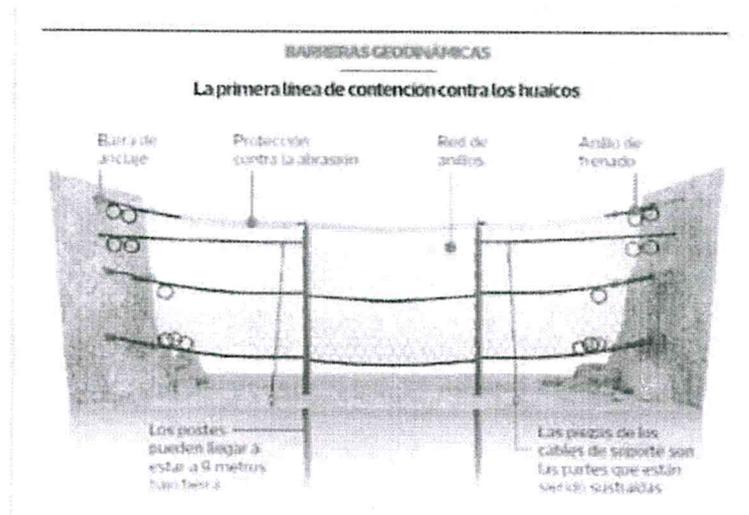
Imagen 02. – Barreras dinámicas

Hacia finales de diciembre de 2015 la Autoridad Nacional del Agua (ANA), dentro de su plan de emergencia por posibles daños del Fenómeno "El Niño", evaluó la necesidad de mitigar posibles daños por huaicos presentados en las quebradas del distrito de Lurigancho. Es así que la empresa TDM S.A. se adjudicó el suministro, instalación y puesta de 22 barreras dinámicas entre diciembre de 2015 y marzo de 2016, 04 de estas barreras fueron ubicadas en la quebrada Carosio en su parte media y baja (Ver mapa 1).
