Informe Técnico N° A6593

Evaluación de peligros geológicos en el tramo de Carretera Izcuchaca-Acostambo

Distrito de Acostambo, Provincia Tayacaja, Región Huancavelica

MARZO 2012

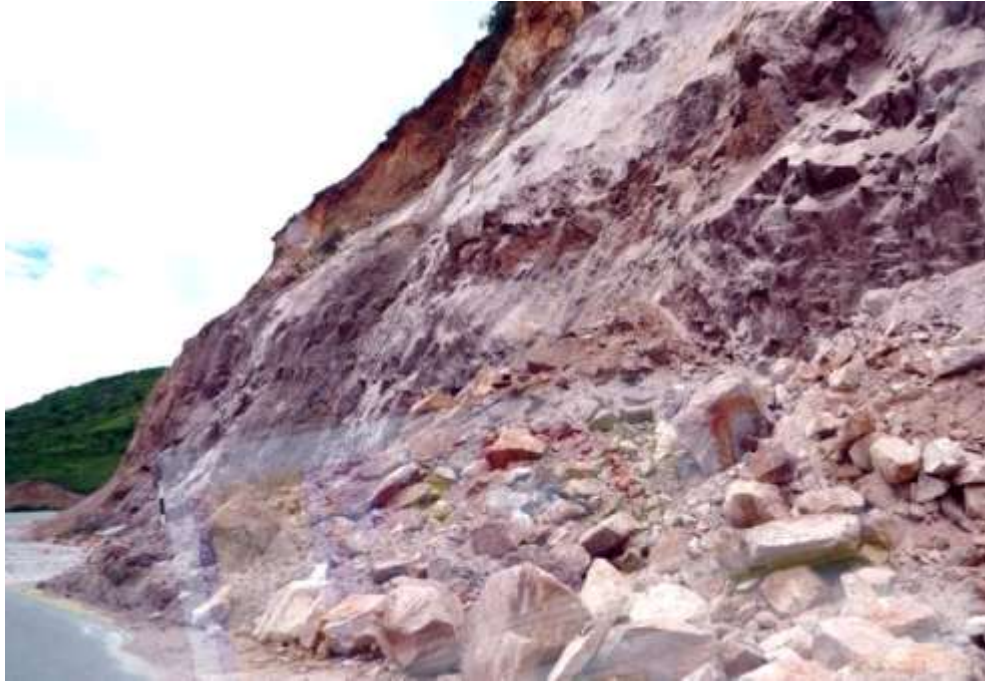
Grupo Goyllarisquizga: De edad Cretáceo inferior, este grupo es esencialmente arenoso (foto 1), en ella se observan tres conjuntos de estratos que se denominan miembros:

Foto 1: Areniscas rojas del Grupo Goyllarisquizga.

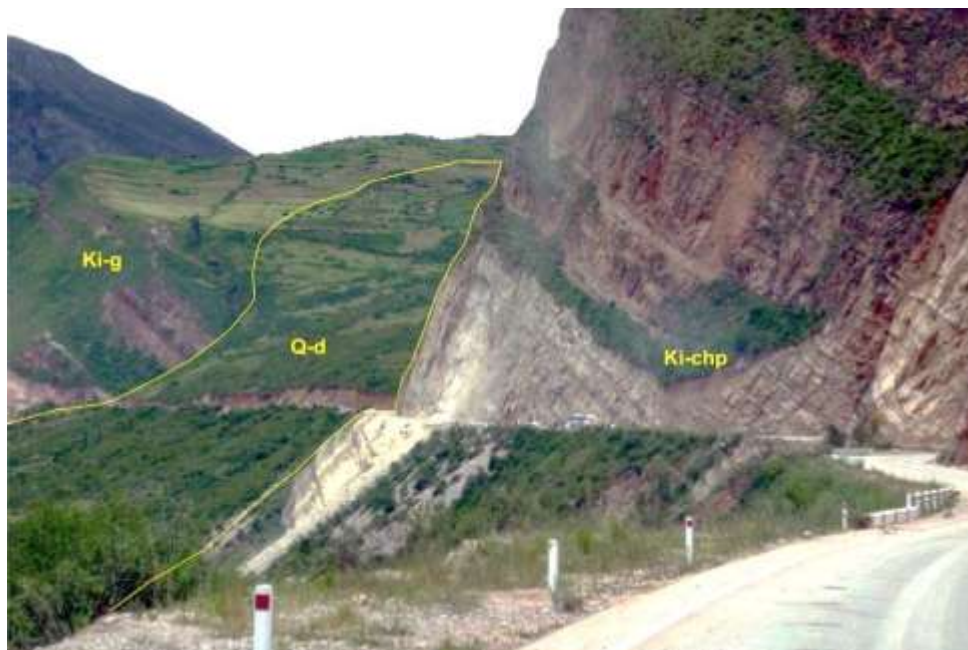
Formación Chulec – Pariatambo: De edad Cretáceo inferior, conformado por calizas en parte arenosas, con intercalaciones de margas y areniscas; las calizas locamente pasan a lumaquelas, las capas presentan colores que varían de blanco a pardo hasta gris (foto 2). De calidad media a baja

Foto 2: Vista donde se ha diferenciado con línea amarilla las calizas, margas y areniscas de la Formación Chulec – Pariatambo (Ki-chp), areniscas del Grupo Goyllarisquizga y los depósitos cuaternarios (Q-d).

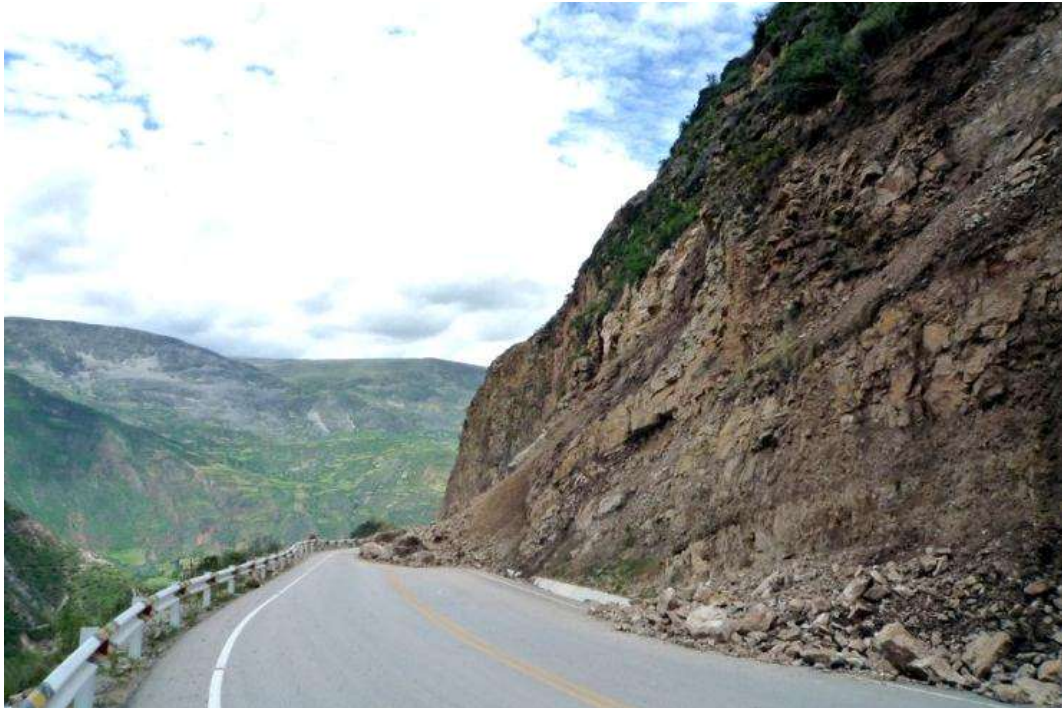
Formación Jumasha: De edad Cretáceo superior, conformada por calizas fosilíferas, en la parte superior consta de calizas algo dolomíticas, con escasa intercalaciones de margas (foto 3). De calidad geomecánica media a baja.

Foto 3: Calizas de la Formación Jumasha.

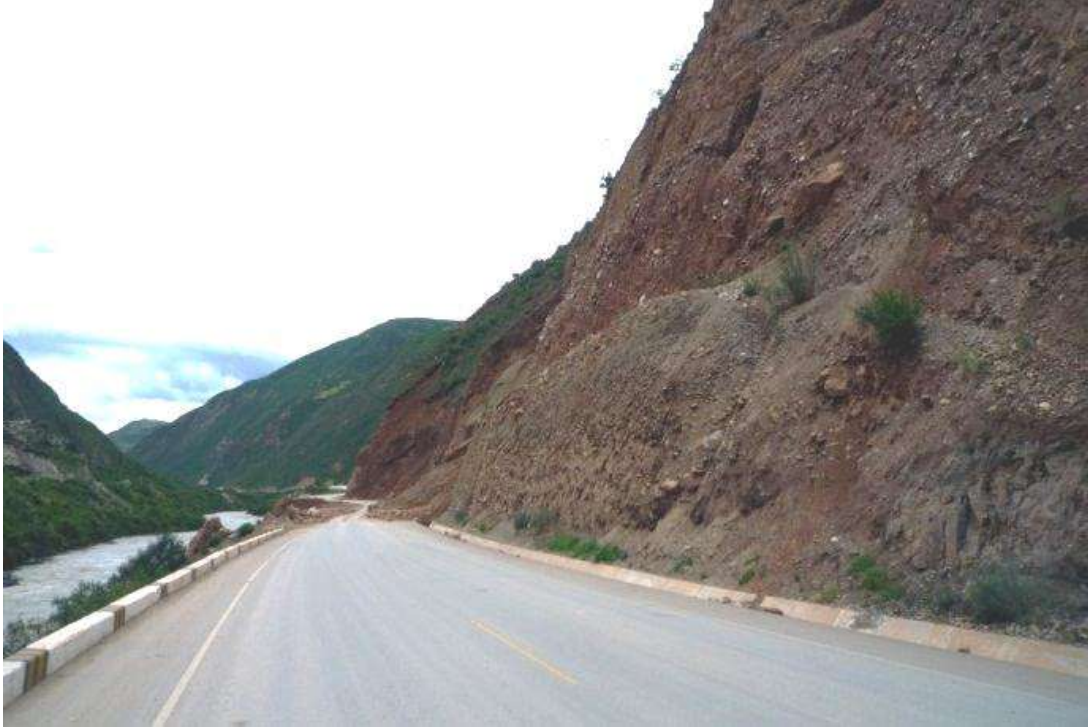
También se tienen depósitos recientes de ladera (coluviales), los cuales no están encostrados por carbonatos, a menudo desprovistos de cubierta vegetal. Los deslizamientos recientes muestran grietas a veces abiertas, zonas de arranque y topografía superficial caótica (foto 4).

Foto 4: Depósitos coluviales, conformado por mezclas de gravas, arenas y limos.
