INFORME TÉCNICO

**INSPECCIÓN TÉCNICA DE PELIGROS GEOLÓGICOS
EN LOS SECTORES DE HUACHOS Y ANEXO PICHUTA**

Distrito de Huachos, Provincia de Castrovirreyña, Región Huancavelica

LIMA - PERÚ
Julio - 2009

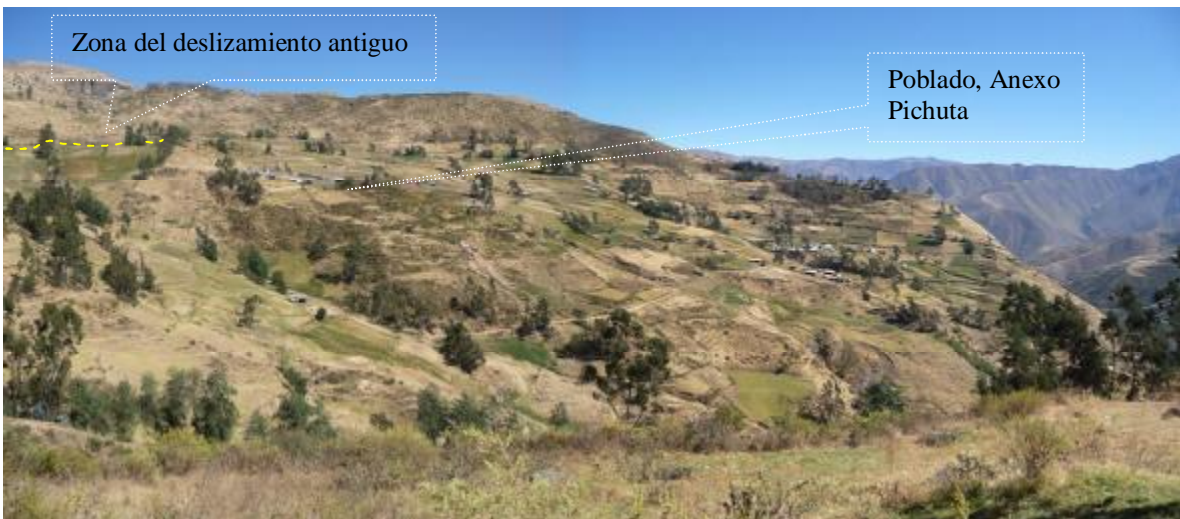
Foto N° 2 Vista panorámica, poblado de Anexo Pichuta ubicado al oeste de Huachos y los rangos de pendiente presentes
