REPUBLICA DEL PERU
SECTOR ENERGIA Y MINAS
INSTITUTO GEOLÓGICO MINERO Y METALURGICO

PELIGROS GEOLÓGICOS EN RODEOPAMPA (ANGUÍA) Y LA PÚCARA (TACABAMBA)

(PROVINCIA CHOTA, REGIÓN CAJAMARCA)

Lima – Perú
Noviembre – 2009

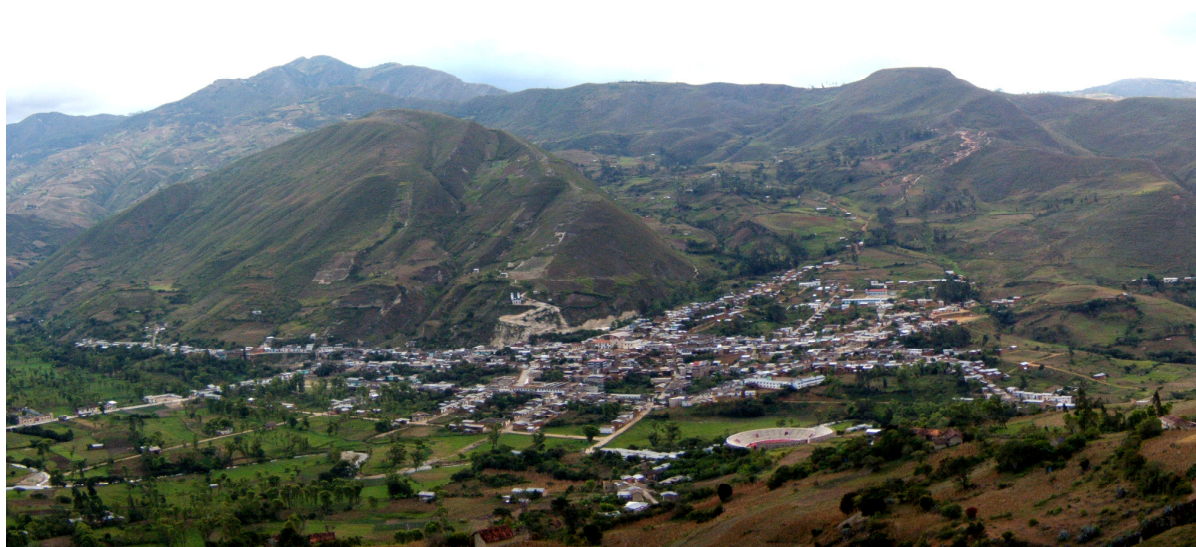
Foto 1. Vista hacia el oeste que muestra el poblado de Tacabamba ubicado en la margen izquierda del río Conchán. Morfología de montañas estructural-plegadas con fuerte pendiente, depósitos de piedemonte y terrazas aluviales.

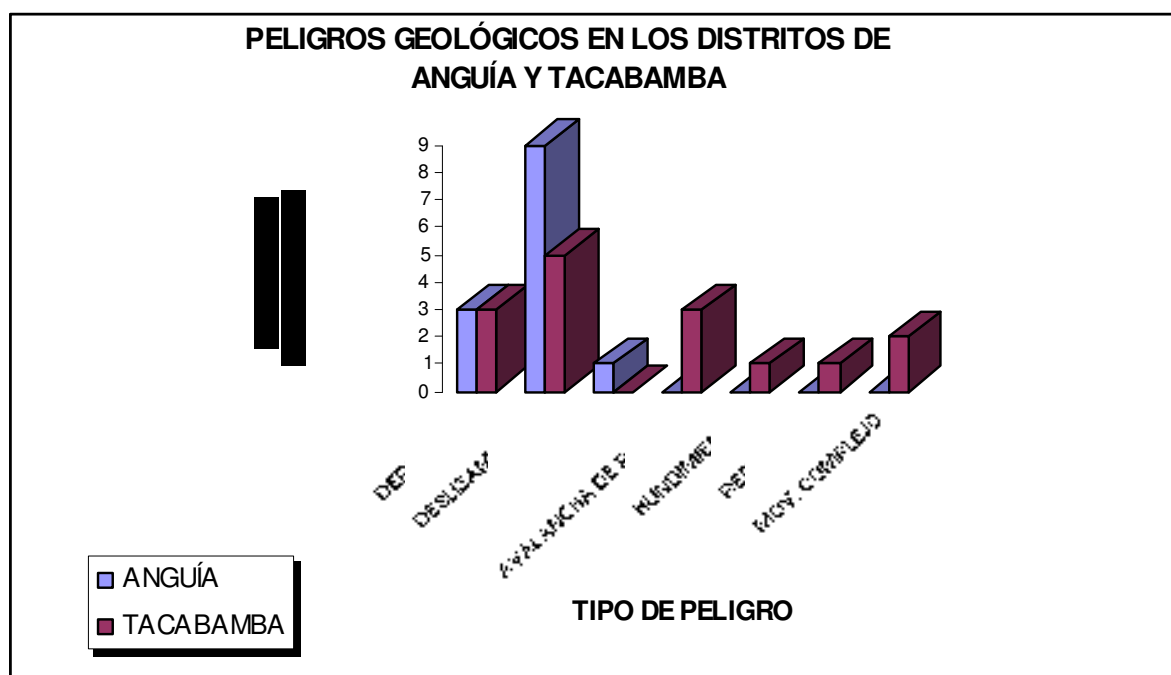
Figura 1.

En la figura 1 se encuentran graficadas las ocurrencias para cada distrito por tipología de peligros geológicos. En el mapa 1 se muestra la distribución de peligros inventariados para ambos distritos.
