Informe Técnico N° A6591

Informe Técnico:
**Evaluación ingeniero - Geológica
de los deslizamientos de Yauya
y Tambo Real**

Distrito Yauya, Provincia Carlos Fermín Fitzcarrald, Región Ancash

FEBRERO 2012

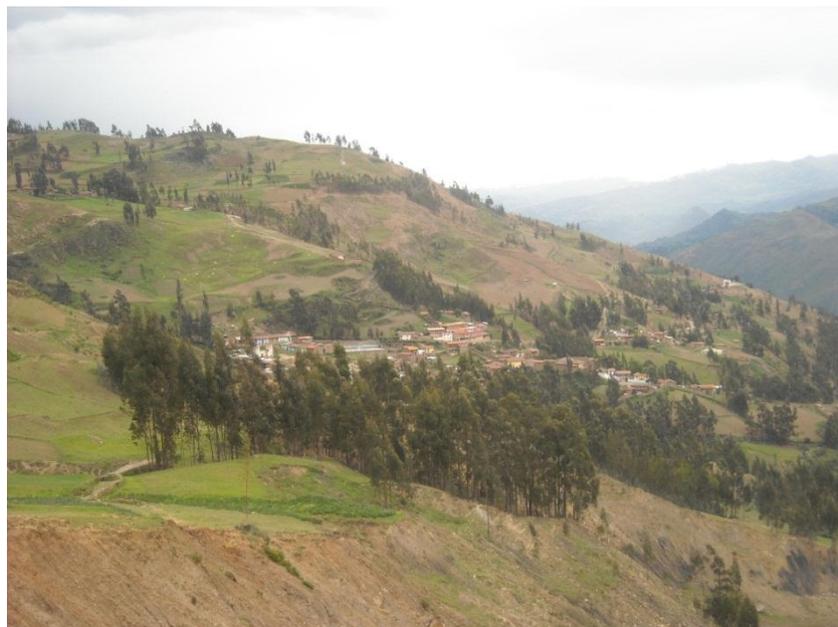
Foto 01: Vista del poblado de Yauya

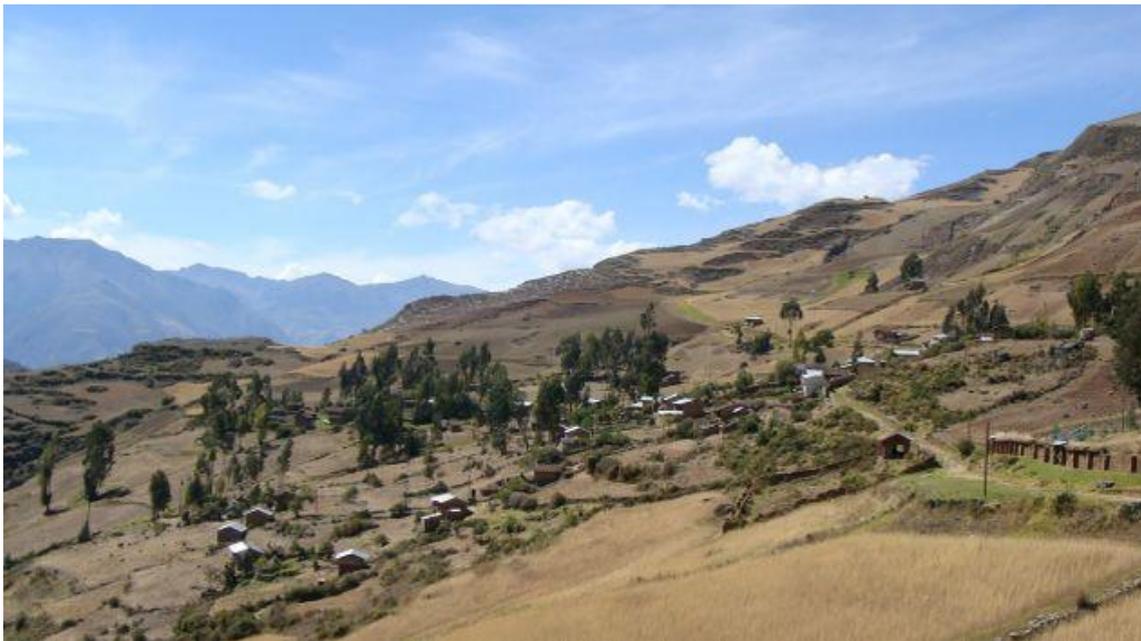
Foto 02: Vista del poblado de Tambo Real

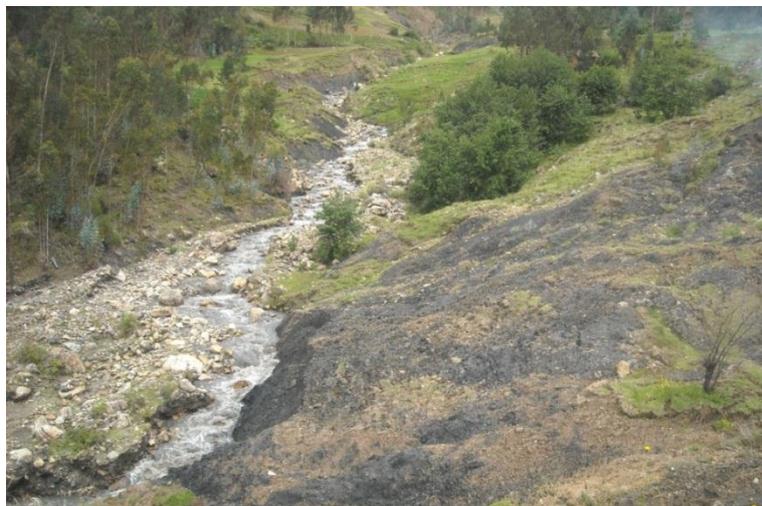
Estos depósitos han sido reconocidos a lo largo de la quebrada Maribamba, compuestos principalmente de arenas y gravas, formando pequeñas terrazas (Foto 06).

Foto 06: Depósitos fluviales a lo largo del cauce de la quebrada Maribamba, sector Tambo.

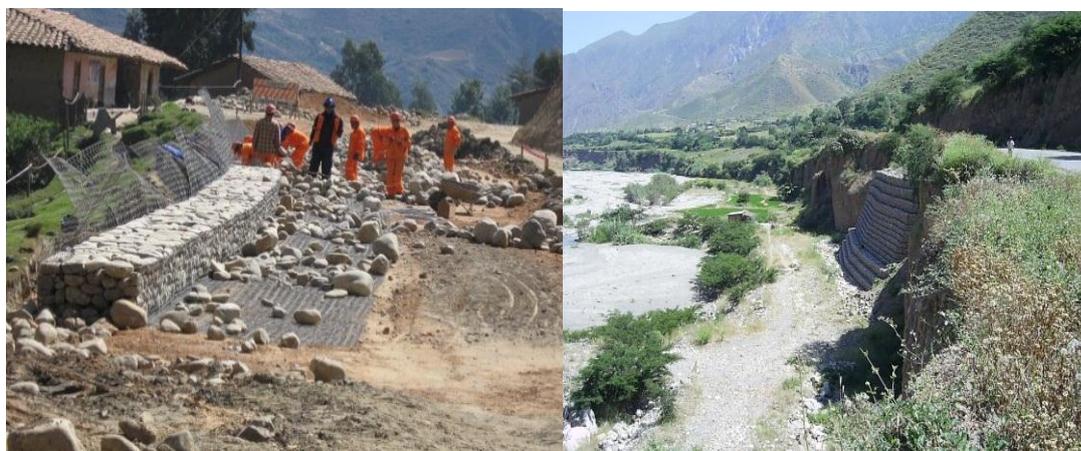
Foto 20. Ejemplo de construcción de muro de gaviones al pie del talud.

- Muros de revestimiento, su misión consiste esencialmente en proteger el terreno de la erosión y meteorización además de proporcionar un peso estabilizador.
- Muros de contención, generalmente van excavados y se construyen para contener un terreno que sería probablemente inestable sin la acción del muro (como gaviones). Foto 20.

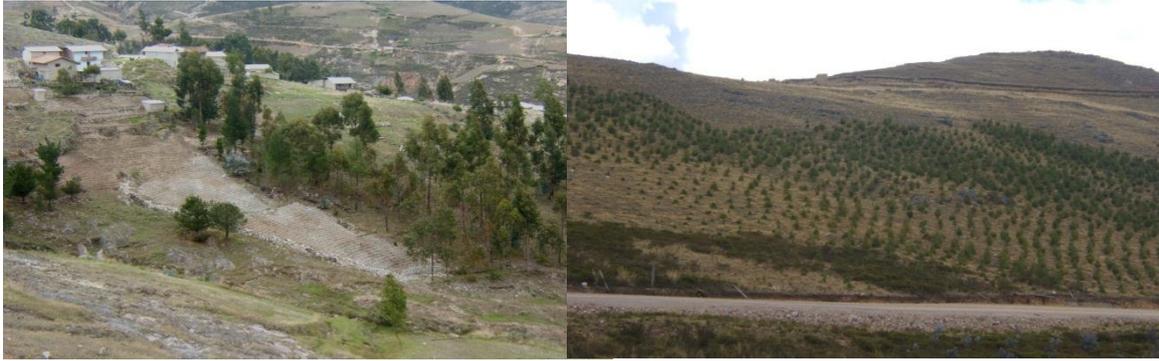
Foto 21. Ladera reforestada en parte y terraceo para control de deslizamiento, erosión y reptación de suelos.

Sembrado de taludes, mantener una cobertura vegetal en un talud produce indudables efectos beneficiosos (foto 21), entre los cuales destacan los siguientes:

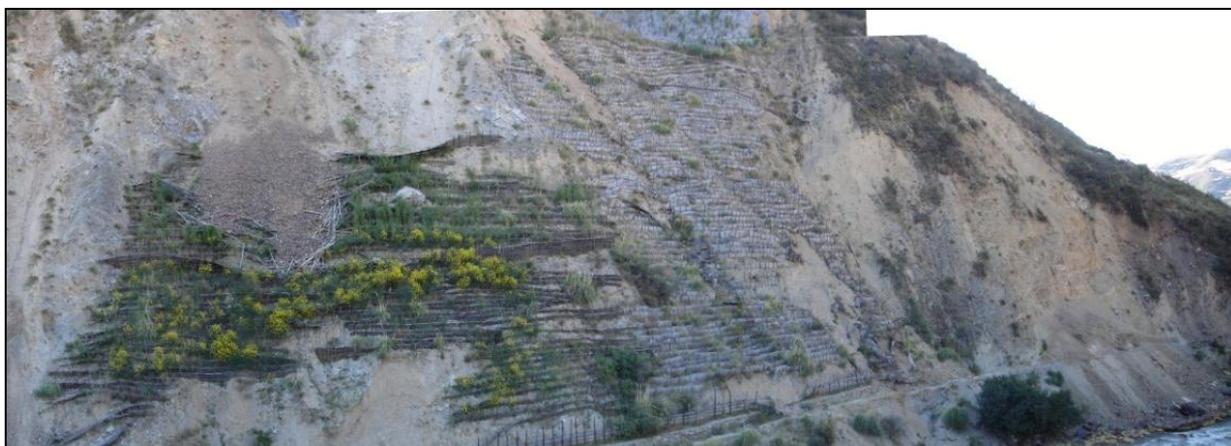
Foto 22. Ejemplo de evacuación de aguas superficiales y control de erosión en cárcavas, mediante trinchos escalonados.

- El desarrollo de programas de control y manejo de cárcavas sobre la base de diques o trinchos transversales construidos con materiales propios de la región como troncos, ramas, etc. (Figuras 17, 18, 19, 20 y foto 22).
