Informe Técnico N° A6586

Peligro de Erosión Fluvial, Inundación y Huaycos en el Sector Codo del Pozuzo

Provincia Puerto Inca - Región Huánuco

NOVIEMBRE 2011

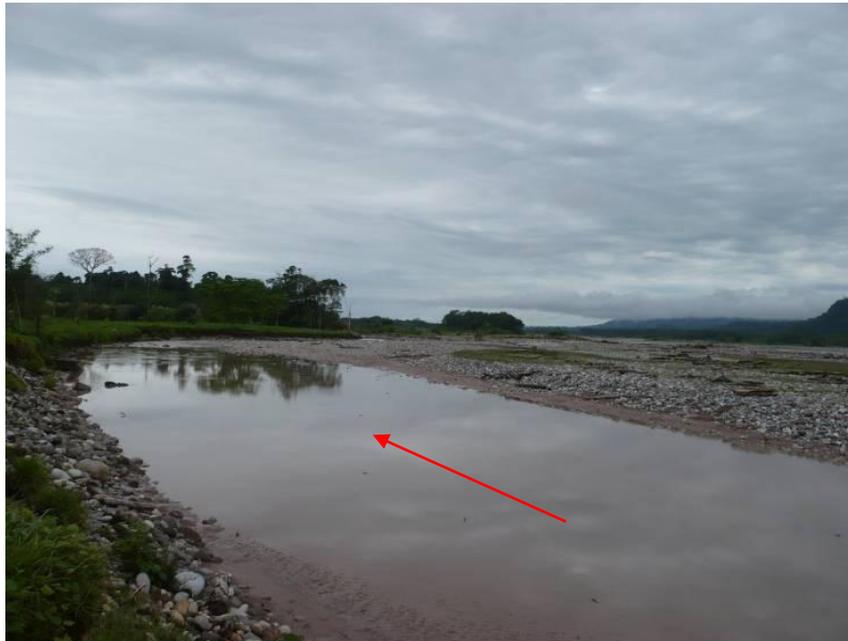
Este río, a partir del sector de Codo de Pozuzo, discurre con drenaje tipo anastomosado, condicionado por la gradiente muy baja que presenta, originándose una serie de canales que se interconectan mostrando una alta sinuosidad. Los canales son, angostos, relativamente profundos y separados por planicies de inundación que consisten en islas con vegetación, muros naturales y áreas donde pueden desarrollarse depósitos de desborde. Los canales, en estos sistemas, son rellenados con arena y grava, formando depósitos lenticulares (Foto 02), limitados por depósitos areno - arcillosos de muro natural (Smith, S 1980).

Foto 02. Codo e Isla de forma lenticular, formada frente al sector de Codo de Pozuzo.

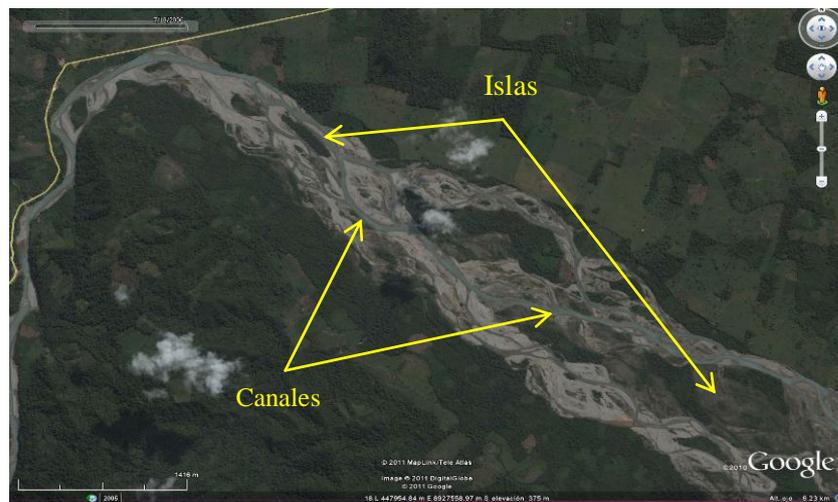
Figura 02. Canales e islas formados en el río Pozuzo (Vista del Google Earth).

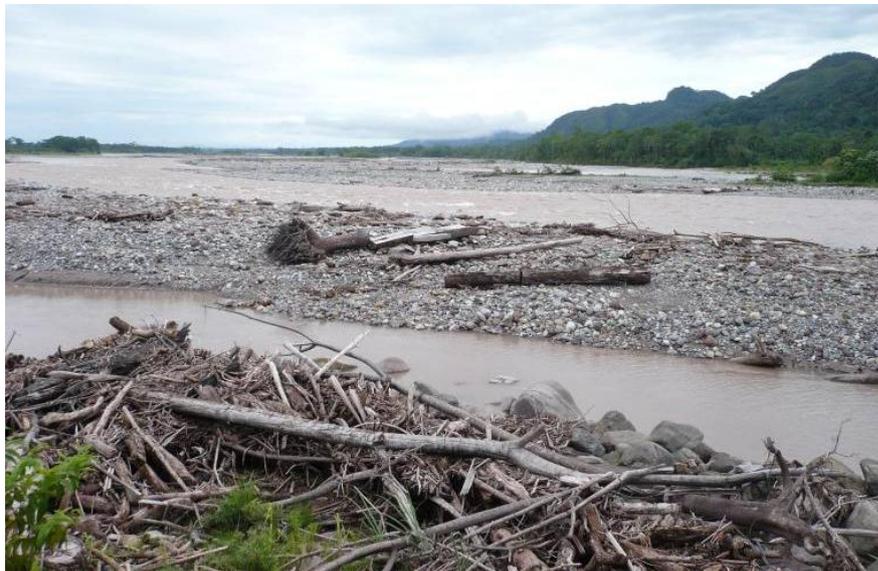
Se encuentran a lo largo del cauce del río Pozuzo, corresponde a los depósitos recientes del río, se ubican en los cauces abandonados formando islas y terrazas. El material consiste en gravas inconsolidadas, con clastos redondeados en matriz arenosa y sedimentos pelíticos, así como material orgánico vegetal (foto 05). Estos provienen de las colinas y lomas que quedan en las partes altas del río o de las quebradas tributarias que desembocan a este río.

Foto 05: Depósito fluvial en el cauce actual del río Pozuzo.

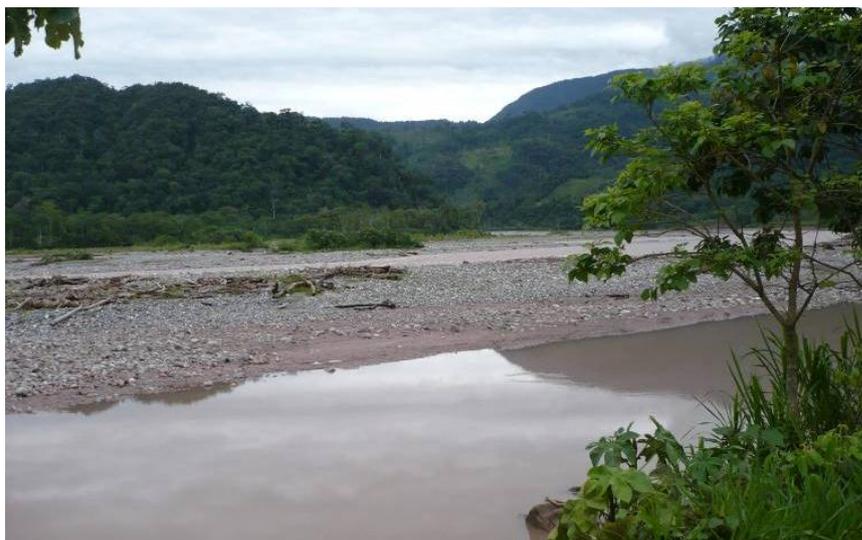
Se generan barras de cauce (foto 06) que se disponen en forma paralela a la dirección de la corriente, llegando a constituir pequeñas islas, terrazas que indican las fluctuaciones del caudal y la migración lateral de las aguas. Áreas susceptibles a inundaciones.

Foto 06: Barras de cauce del río Pozuzo.

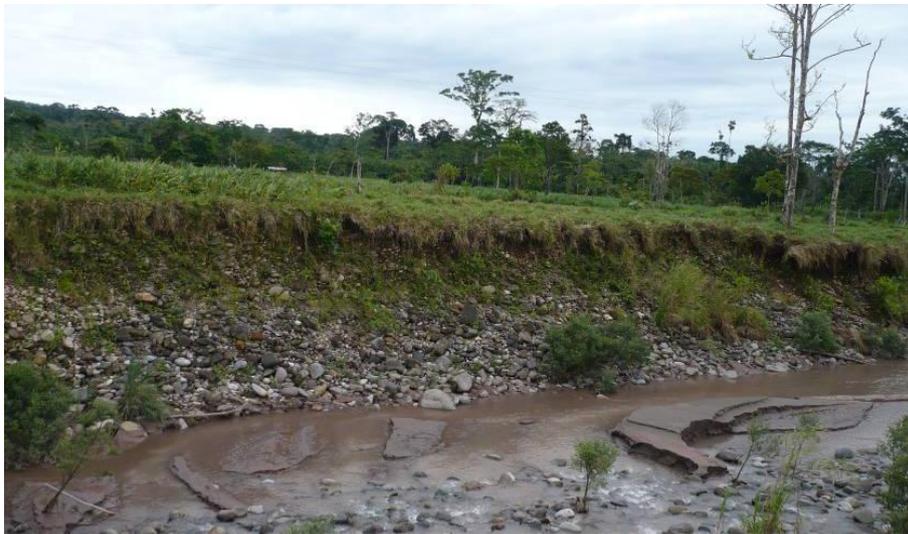
Las terrazas formadas en ambas márgenes del río Pozuzo (foto 07), indican las fluctuaciones del caudal y la migración lateralmente de las aguas, generalmente están conformadas por grava y arena. Susceptibles a desborde, inundaciones y erosión fluvial.

Foto 07: Terrazas formadas por depósitos aluviales en la margen izquierda del río Pozuzo.

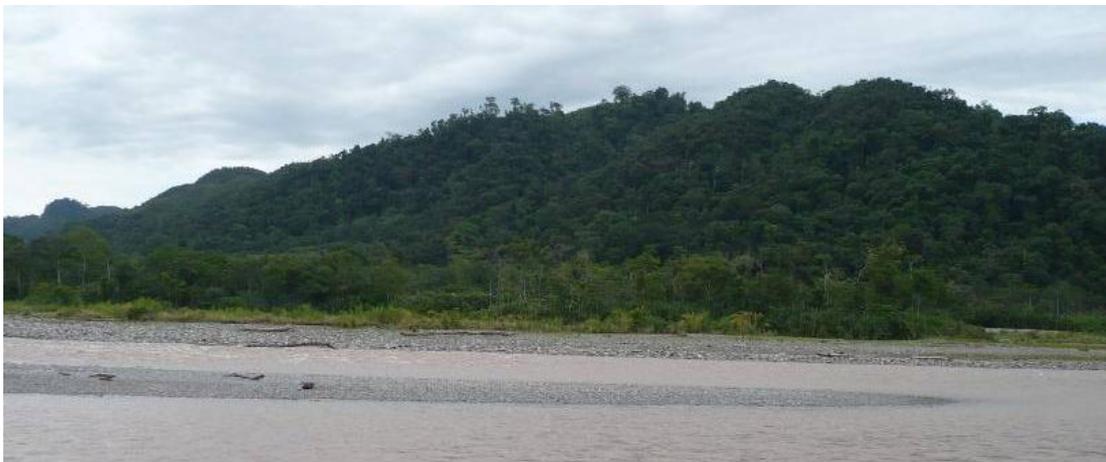
Está compuesto por areniscas de grano grueso a medio, de colores blanco a amarillo marrón por meteorización. Existen además capas delgadas de limoarcillitas negras y púrpuras. Se encuentran en la parte inferior muchos conglomerados dispersos conteniendo guijarros de caliza y cuarzo. Se pueden generar, deslizamientos, derrumbes, erosión en cárcavas y flujos de detritos. Ver fotos 08 y 09.

Foto 08: Relieve colinoso de areniscas del Grupos Oriente, margen derecha del río Pozuzo.

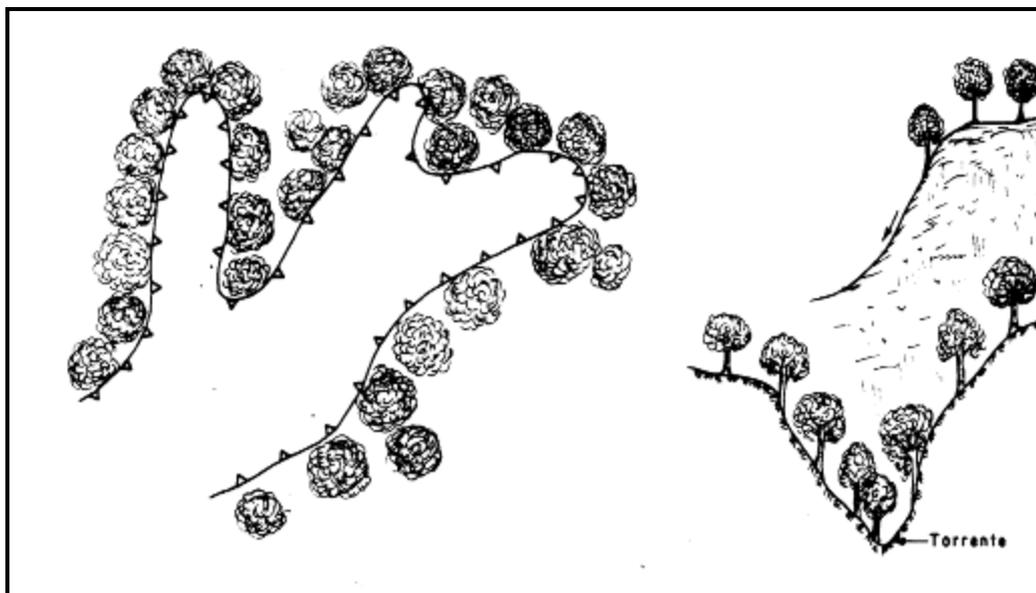
Figura 11.- Vista en perfil y en planta de los procesos de forestación en cabeceras y márgenes inestables

- Construir diques transversales a lo largo de la quebrada, con la finalidad de atenuar la carga del flujo de detritos. Figuras 09, 10 y 12.
- Hacer un programa de forestación, con la finalidad de evitar la aceleración de los movimientos en masa (derrumbes y deslizamientos) y erosiones de las laderas: cárcavas (Figura 11).

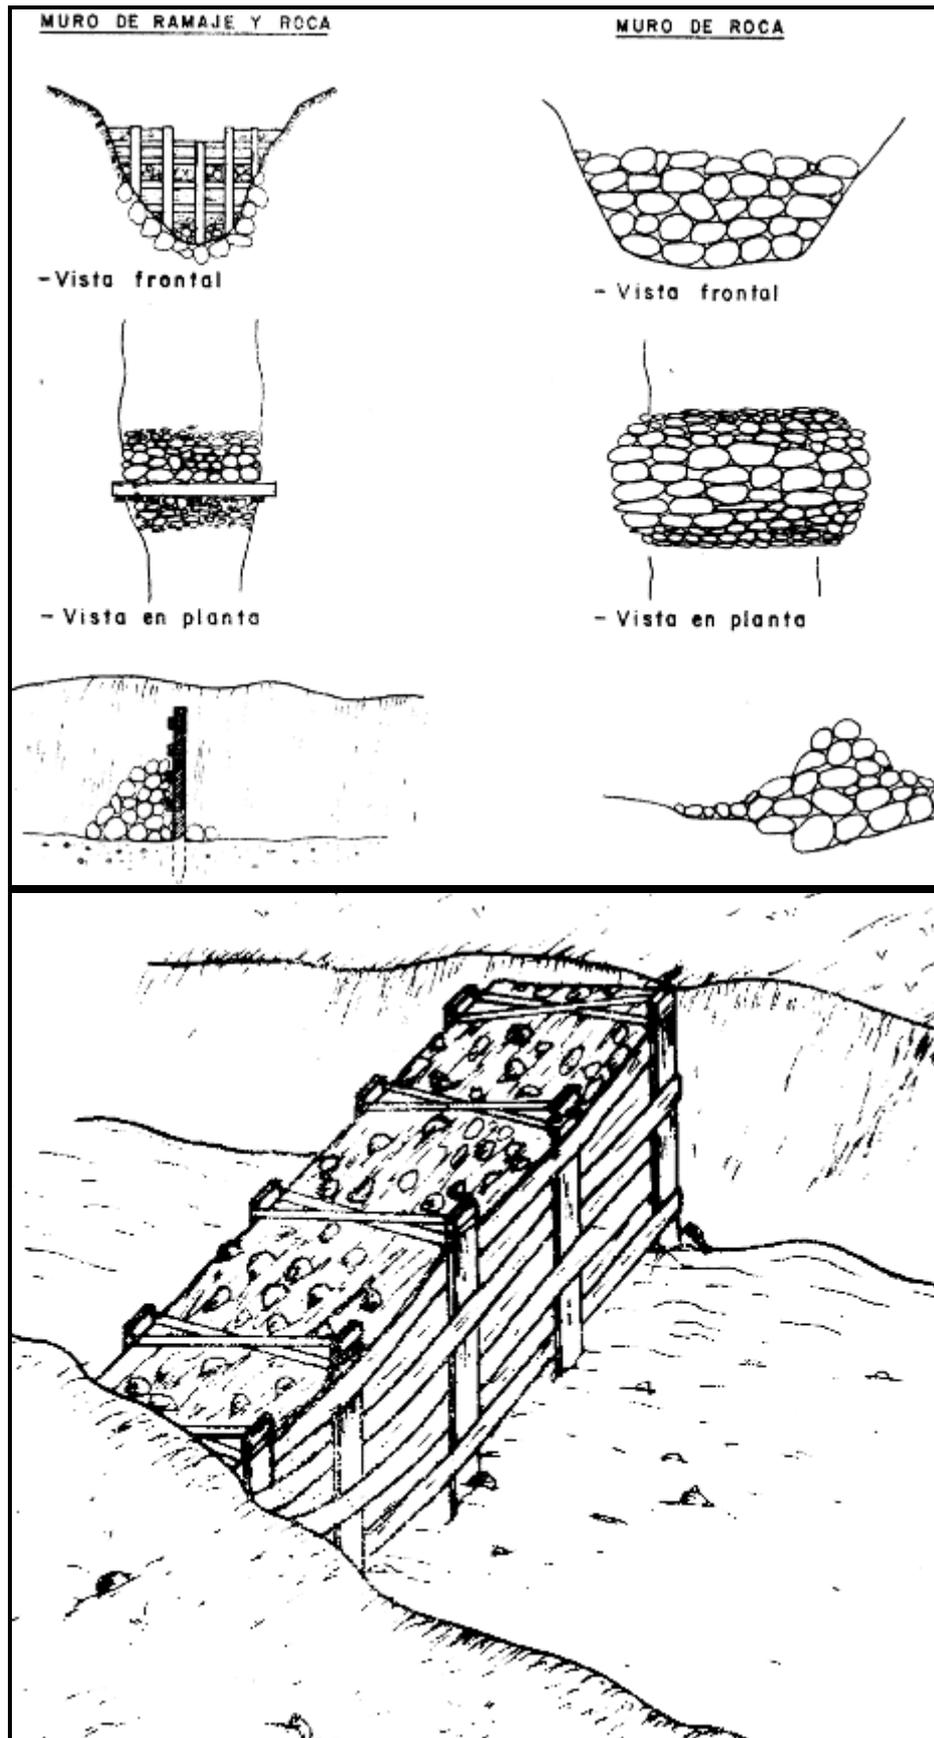
Figura 12. Tipos de presas escalonadas para la protección de fondo de cárcavas y huaycos incipiente

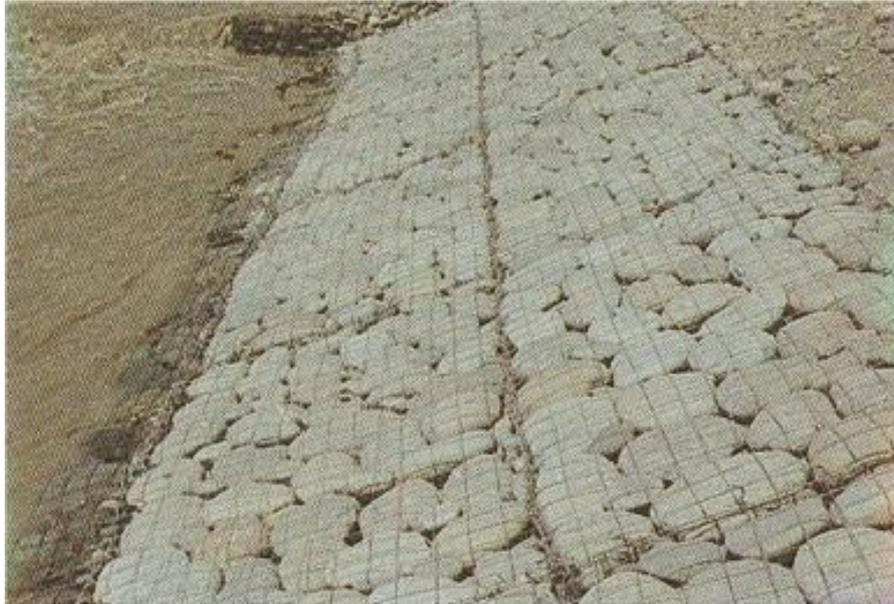
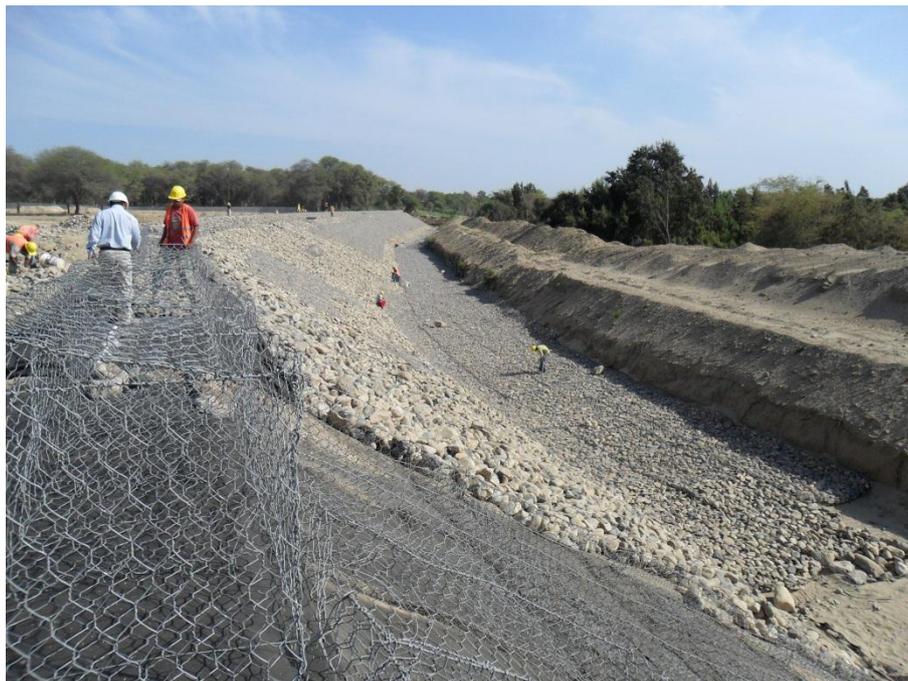
Foto 23. Recubrimientos de talud. En b se observa uso de geotextil para defensas ribereñas.

Las medidas que se proponen, están orientados a minimizar (mitigar) los desbordes, erosiones e inundaciones que ocurren en la margen izquierda del río Pozuzo. Para la protección a nivel de cauce, se recomienda la construcción de gaviones o enrocado, por su fácil construcción, no necesitan cimentaciones profundas, no requieren mano de obra calificada y resultan más económicas que las que emplean soluciones rígidas o semirrígida (relación vida útil vs. Costo total favorable). En las siguientes fotos: 1a, 1b, 2, 3a, 3b y figura 1, tenemos ejemplos de estas estructuras que pueden ser usadas en las obras de defensa ribereña.

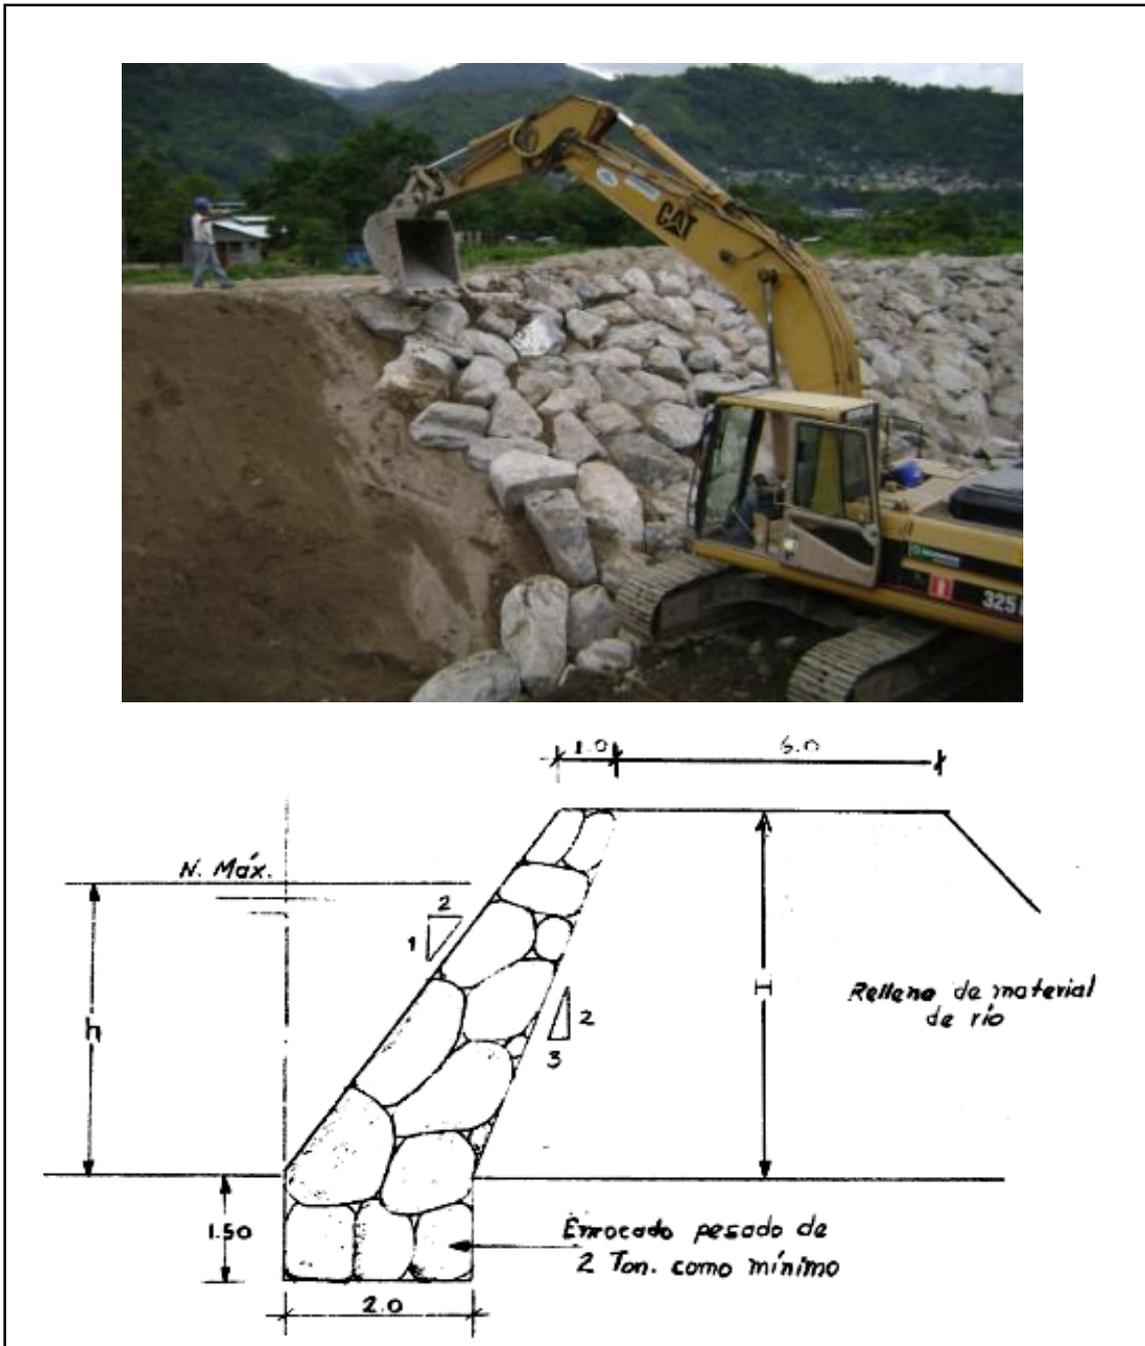
Figura 13. Protección de riberas mediante enrocados.
