Informe Técnico N° A6813

# **GEODINÁMICA, MONITOREO GEODÉSICO Y PROSPECCIÓN GEOFÍSICA DEL DESLIZAMIENTO DE PIE DE CUESTA – VÍTOR, AREQUIPA**

**Región Arequipa  
Provincia Arequipa  
Distrito Vítor**

**MAYO  
2018**

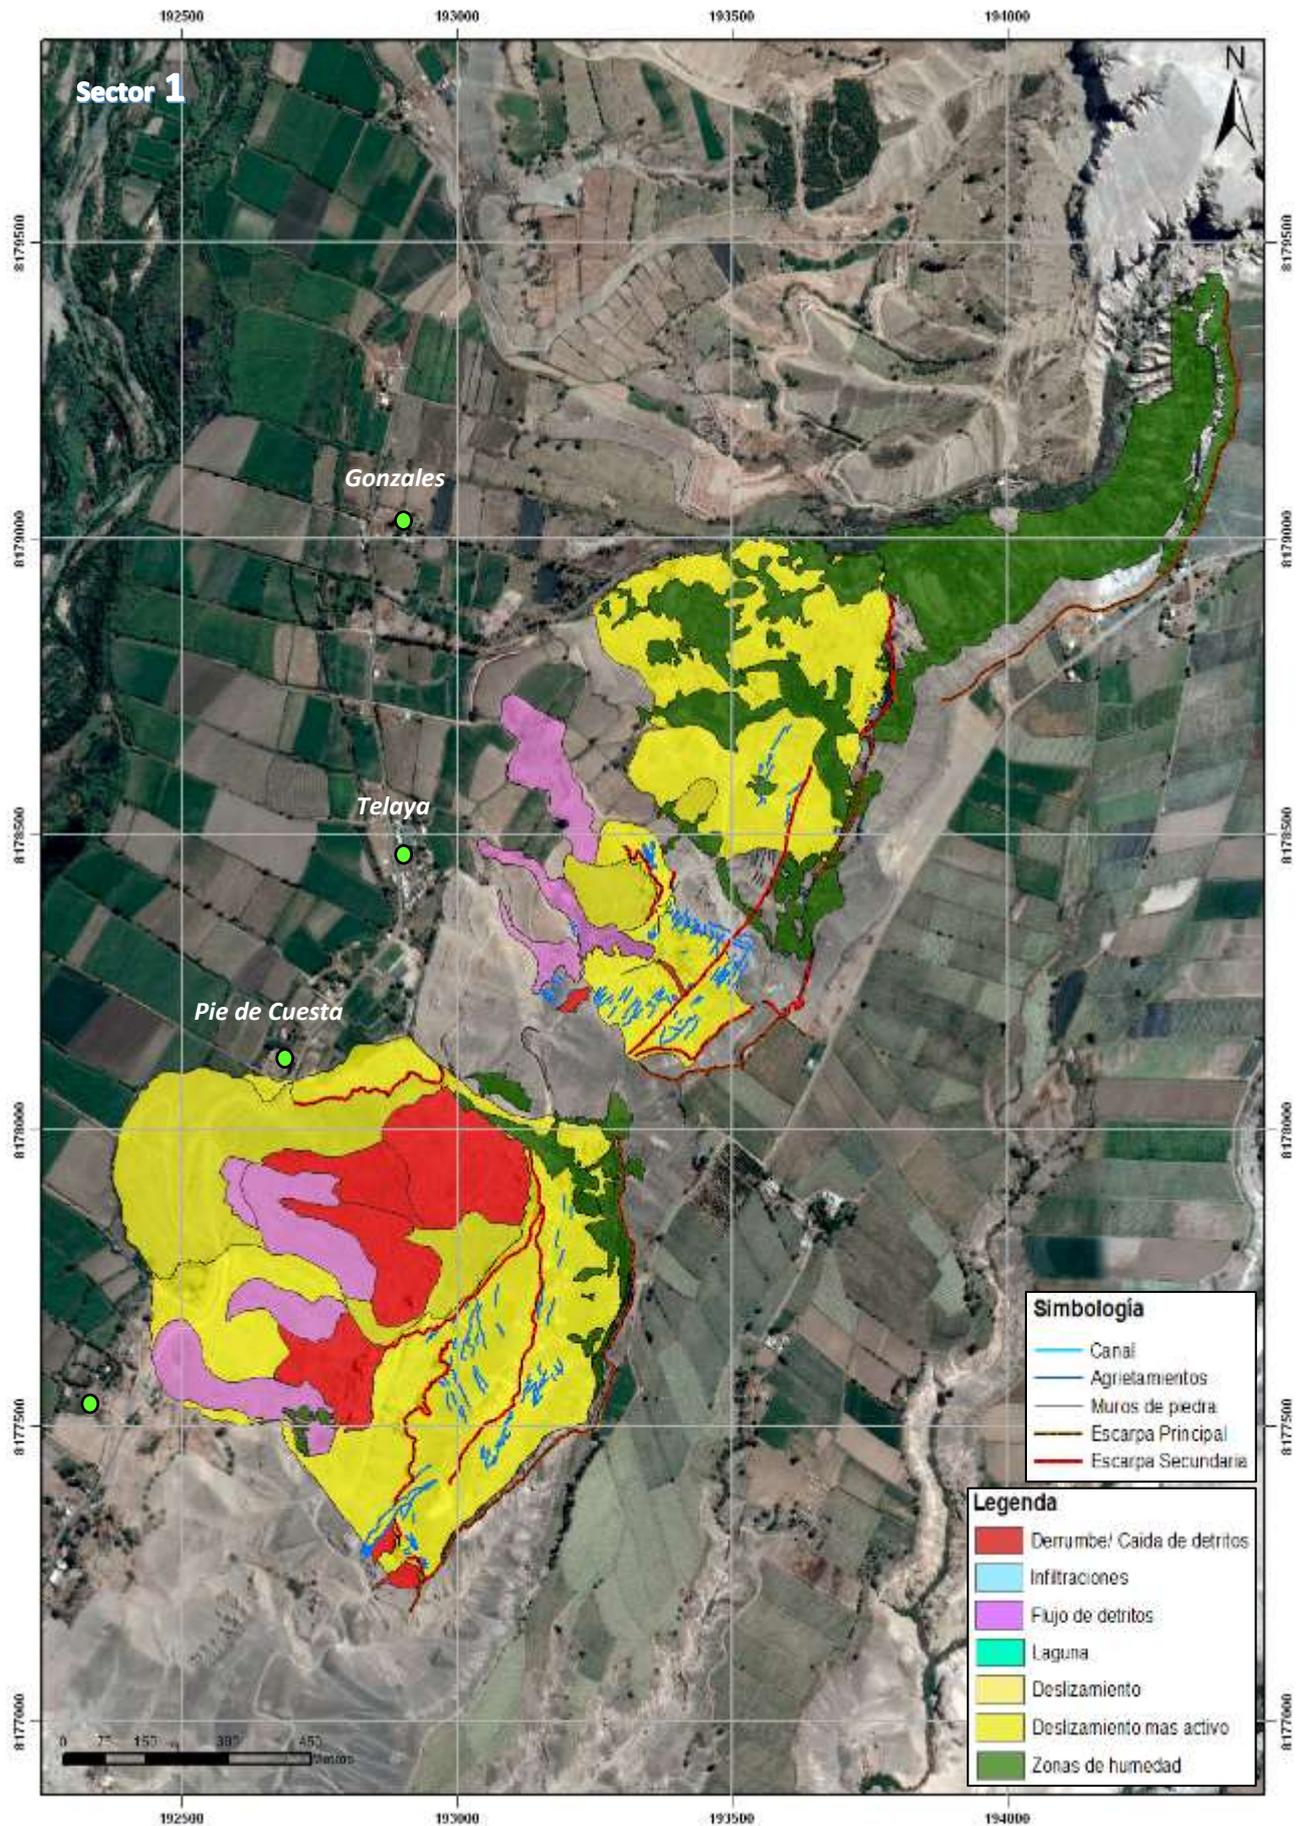
Pie de Cuesta es un movimiento en masa de tipo deslizamiento complejo, su formación está asociada a la ocurrencia de flujo de detritos y caída de bloques posteriores al desencadenamiento del deslizamiento. Presenta una escarpa principal de ~1 km de longitud y 100 metros de salto, que coincide con el límite de flanco izquierdo del valle de Vítor, mientras que sus escarpas secundarias de 500 m de longitud están ubicadas a +150 metros por debajo de la escarpa principal (figura 6). La separación entre ambas escarpas está marcada por una depresión compuesta por materiales finos completamente agrietados.

Geológicamente está constituido por bloques de conglomerados, arcillas y arenas tobáceas, dispuestos en una matriz gravo arenosa con muchas grietas tensionales de aperturas mayores a 15 cm y 30 cm (foto 2 y 3), así como filtraciones en el límite entre los conglomerados y las areniscas tobáceas de la Formación Moquegua que origina sectores húmedos altamente inestables (foto 4).

Figura 6: Mapa geodinámico en el área de estudio

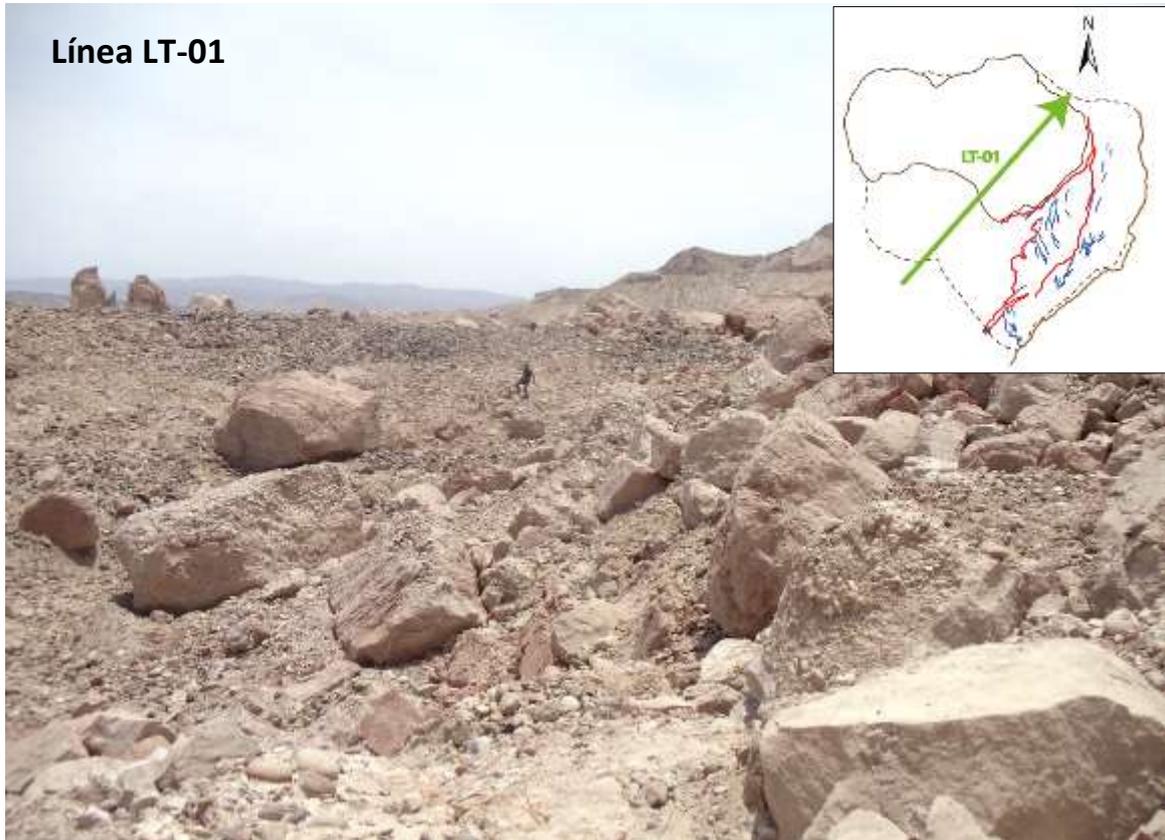
Este sector geológicamente está formado por bloques de conglomerado e ignimbrita dispuestos en una matriz gravosa y arcillosa (foto 5), en la parte media del perfil los bloques de conglomerado e ignimbrita tienen un diámetro mayor a 2 metros (foto 6)

Foto 5: Bloques de conglomerado e ignimbrita sobre el corte del Perfil LT 01

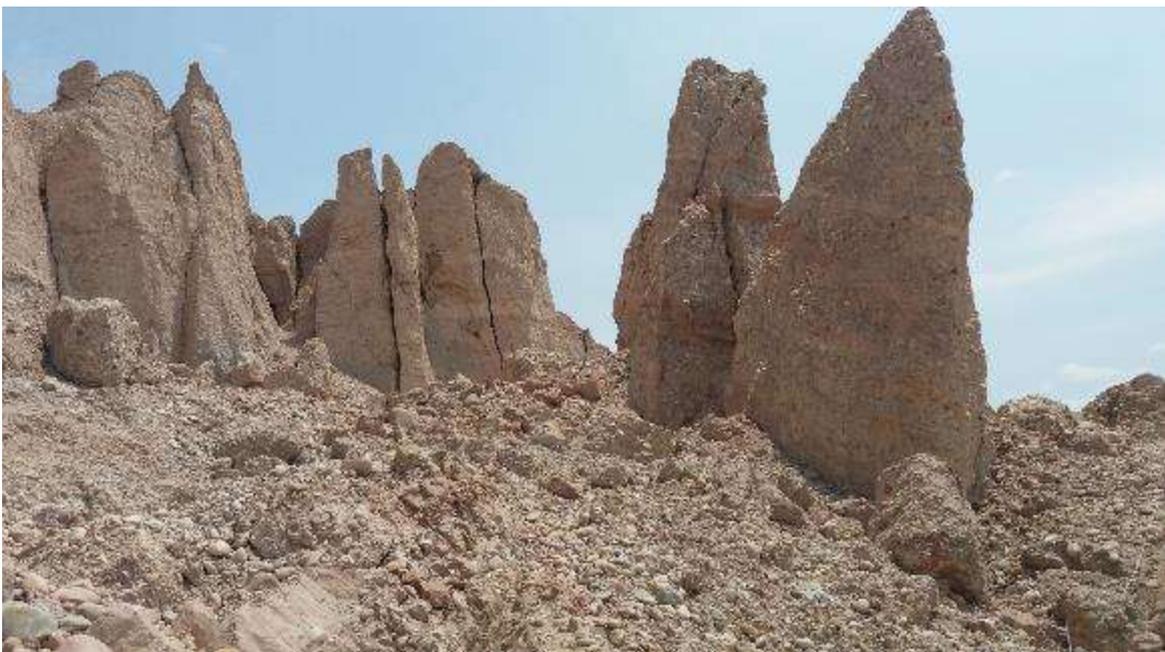
Foto 6: Bloques con más de 2 metros de diámetro sobre la masa del deslizamiento

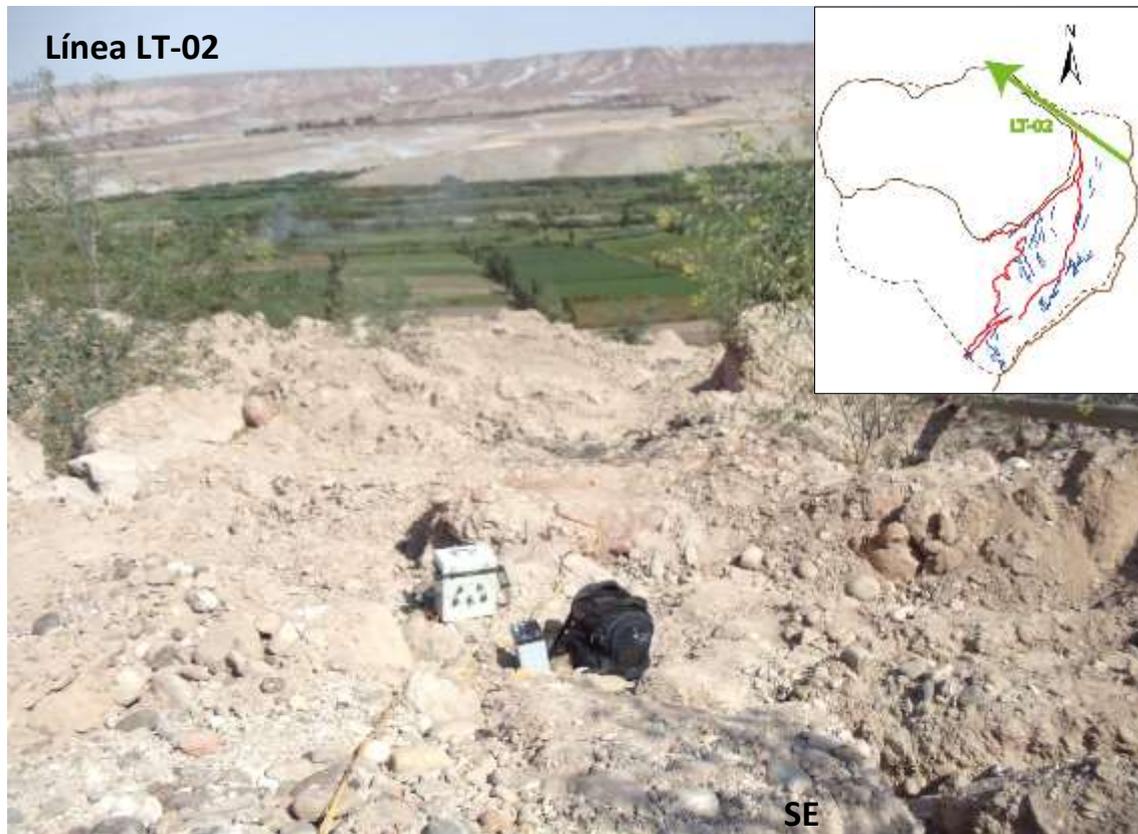
El perfil LT-2 de dirección SE a NW, ubicado en el flanco derecho del deslizamiento Pie de Cuesta (en dirección del río Vítor), tiene una longitud de 640 metros y está separado por electrodos cada 40 metros (foto 7).

Foto 7: Vista SE – NW del perfil LT-02

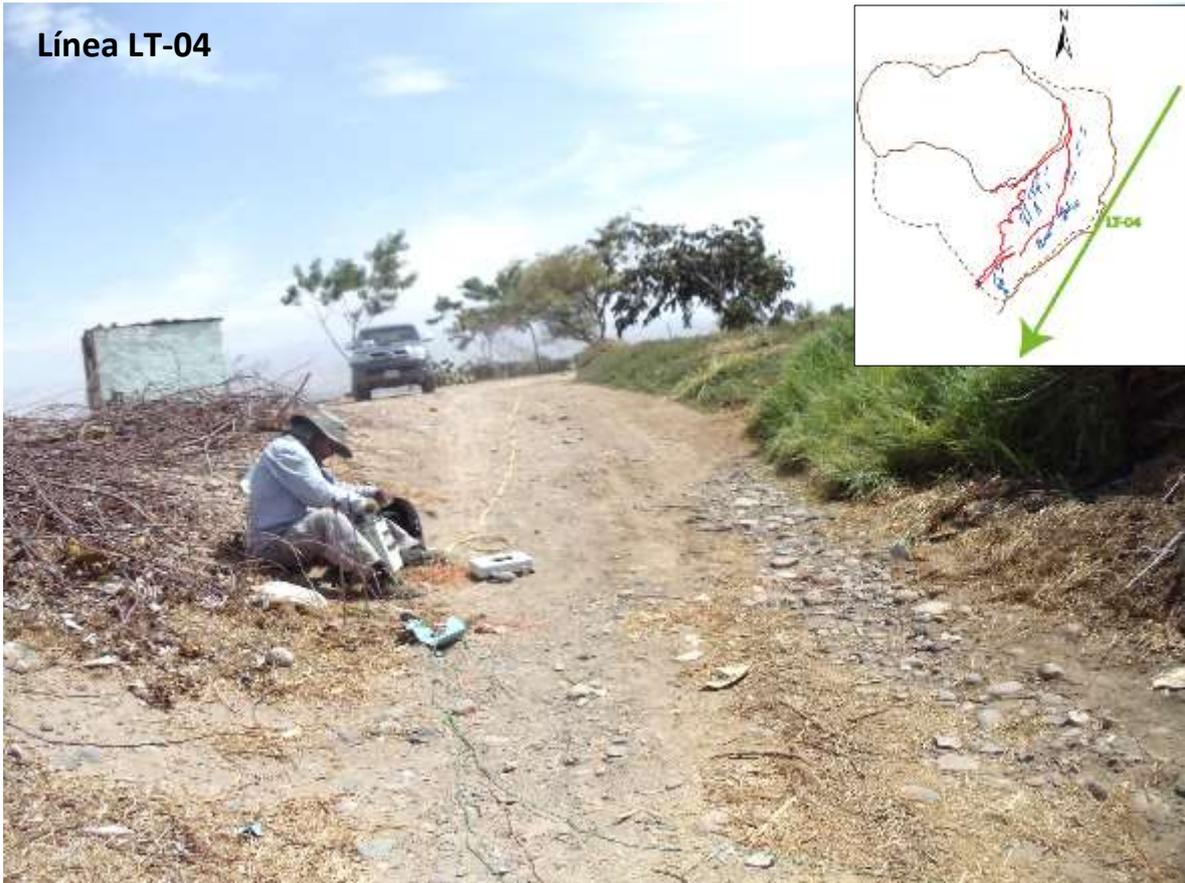
El perfil 04 se realizó en la parte superior del deslizamiento (sector estable, a 05 metros de la escarpa principal del deslizamiento de Pie de Cuesta). La longitud total de la sección es de 1160 metros, separando los electrodos cada 40 metros (foto 11). El tiempo de inyección de corriente fue de 1 segundo y un mínimo de 3 iteraciones repetidas en cada punto con el fin de obtener una desviación estándar <3% para cada valor de resistividad aparente.

Este sector está caracterizado por estar constituido por materiales finos propios de terrenos agrícolas por encima de conglomerados consolidados pertenecientes a la formación Moquegua superior.

Foto 11: Vista del área de influencia del perfil 4, parte alta del deslizamiento de Pie de Cuesta (flanco izquierdo del valle de Vítor).

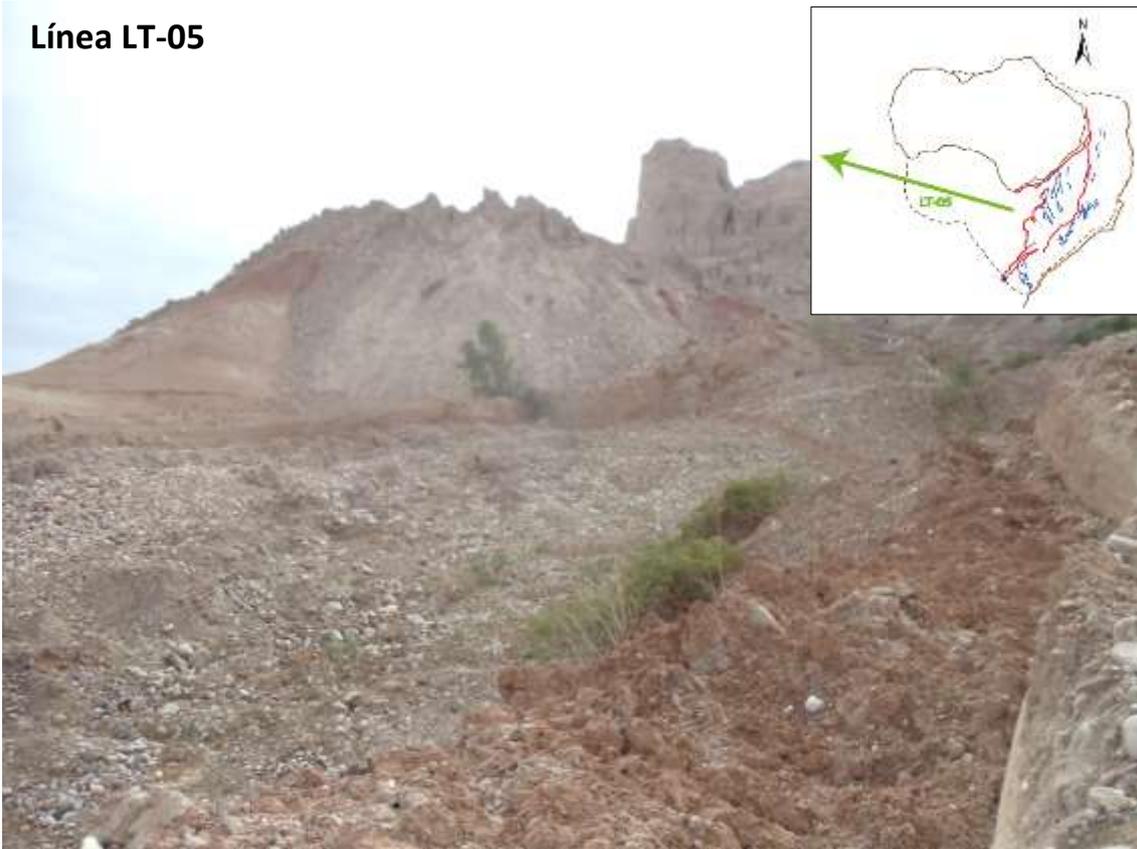
## Línea LT-05

El perfil LT-5 de dirección SE -SW, es transversal a la dirección de desplazamiento y está ubicado en flanco izquierdo del deslizamiento Pie de Cuesta, tiene una longitud de 800 metros y está separado por electrodos cada 40 metros.

Foto 12: Vista del flanco izquierdo del deslizamiento de Pie de Cuesta (perfil LT-05).
