## MAPA DE PELIGROS DE LA CIUDAD DE BAÑOS DEL INCA

PROYECTO INDECI – PNUD PER /02/05 I  
CIUDADES SOSTENIBLES

Informe Final

OCTUBRE 2004

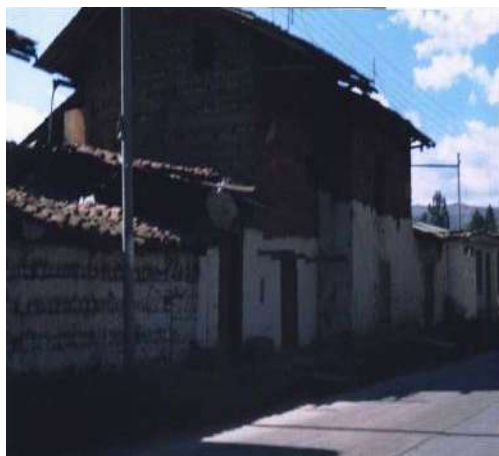
El porcentaje de estas viviendas es elevado en las zonas de los alrededores a la ciudad, los materiales que se emplea para estos tipos de vivienda, son los peores para zonas de terremotos (T: Waltham), como se muestran en las fotografías.

F-8SIS1 VIVIENDAS DE ADOBE  
(CARRETERA. A PUYLLUCANA)

Aunque su resistencia a los temblores es relativamente elevada, cuando se produce un sismo severo, se derrumban fácilmente y se convierten en verdaderas tumbas para sus ocupantes (Jan Davis).

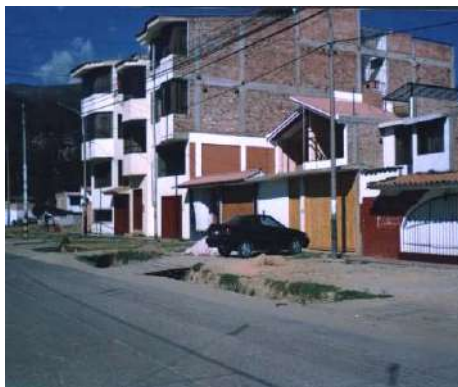
En Baños del Inca, en las zonas próximas al Complejo Turístico la mayoría de viviendas son de Albañilería, lo cual no garantiza que sean más seguras a solicitudes sísmicas, debido a la mala calidad de su construcción, mala utilización de la tecnología, mala calidad de los materiales empleados, agregados mal seleccionados y mala concepción estructural (J. Davis).

También existen urbanizaciones recientes, en las cuales el 100% de las edificaciones son de albañilería, encontrándose incluso edificios de 5 pisos.

F-8S14 VIVIENDAS DE 5 PISOS EN LA AV. MANCO CAPAC

En Baños del Inca existe una clara deficiencia en el proceso constructivo de las edificaciones de albañilería y a esto se suma zonas con baja capacidad de suelos, mala concepción estructural, materiales de baja calidad y el uso y abuso de la ejecución por personal no calificado, que pueden traer como consecuencia el colapso de un alto % de ellas ante un sismo severo con daños importantes en la infraestructura y a las vidas humanas.

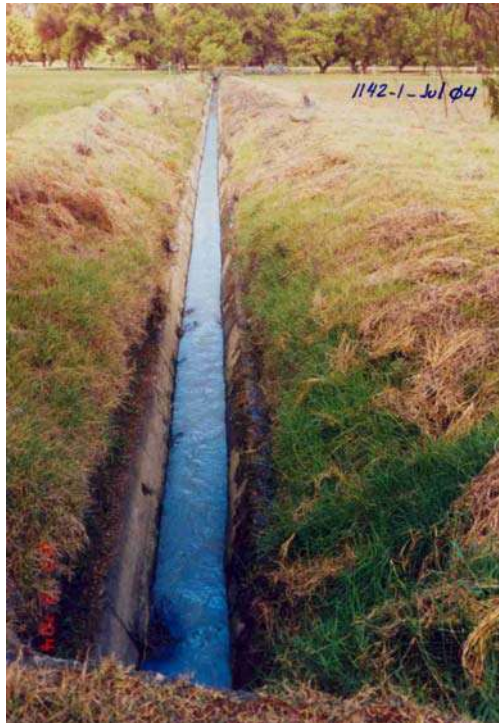
# FABRICA LECHE GLORIA

CANAL DE TRANSPORTE DE RESIDUOS LIQUIDOS DE LA FABRICA GLORIA, CON FUERTES OLORES DE SUSTANCIAS DESCOMPUESTOS. DESDE LA FABRICA HASTA CERCA DE LA CARRETERA CAJAMARCA – BAÑOS DEL INCA

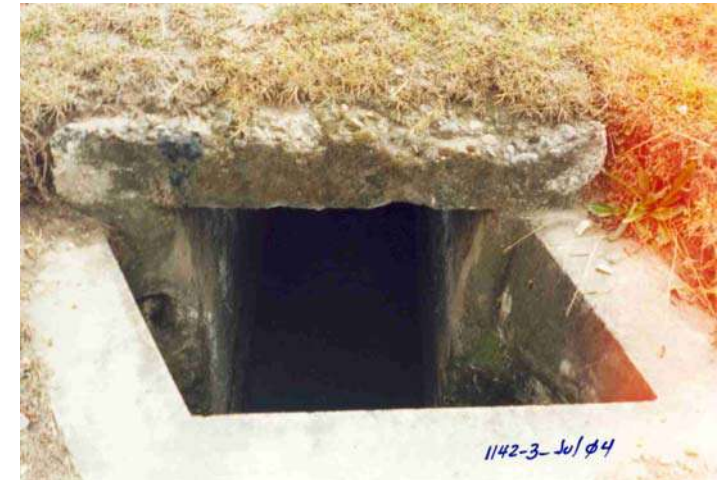
CANAL CERRADO DEBAJO DE LA CARRETERA CAJAMARCA – BAÑOS DEL INCA. SU RECORRIDO ES HACIA EL RIO CHONTA

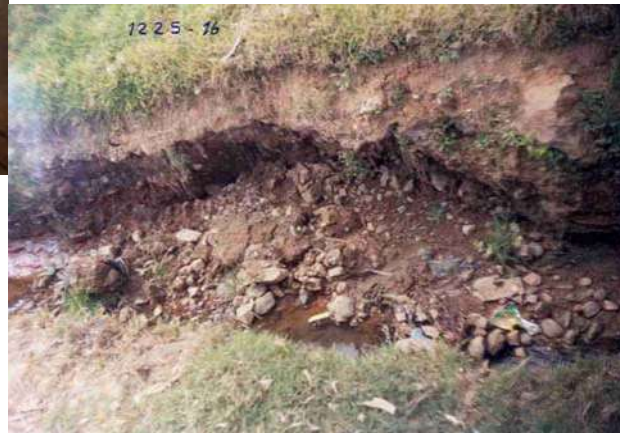
EROSION LATERAL DEL CANAL LAGUNASECA CERCA DE LA INTERSECCION DE LA AV. MANCO CAPAC Y EL CANAL REMONTA 2

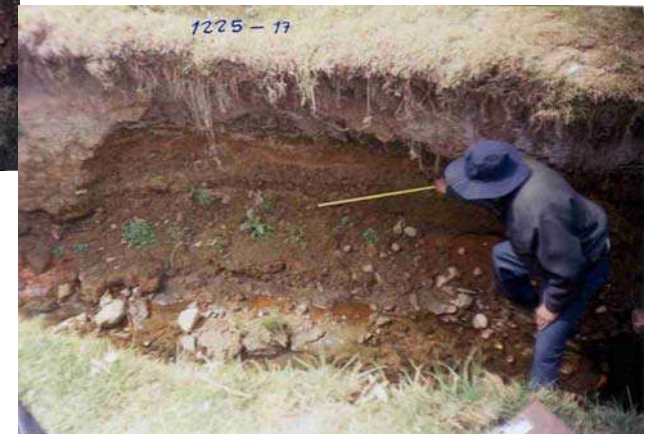
EROSION LATERAL Y DE FONDO EN EL CANAL LAGUNA SECA. VISIBLE LA ESTRATIGRAFIA DE DEPOSITOS ARCILLOSOS CON MATERIALES ORGANICOS Y PRESENCIA DE LIMONITAS UBICACIÓN CERCANA A LA INTERSECCION CON EL CANAL REMONTA 2

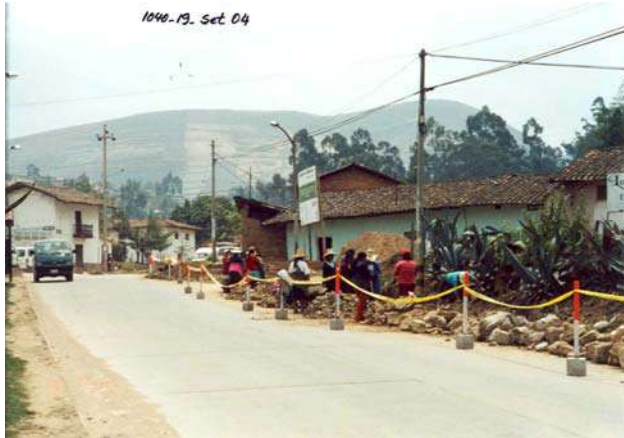
PERSONAL DEL PROGRAMA A TRABAJAR URBANO REALIZANDO LIMPIEZA Y ARREGLO DEL CANAL LAGUNA SECA, CERCA DE LA INTERSECCION CON EL CANAL REMONTA 2

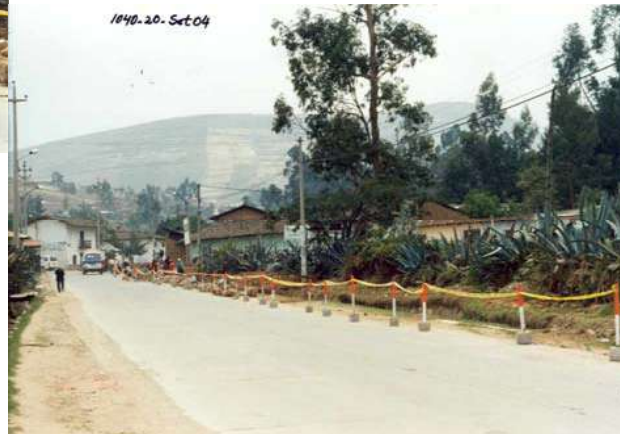
CANAL LAGUNA SECA CON TRAZOS PARA SU MEJORAMIENTO DEL CANAL

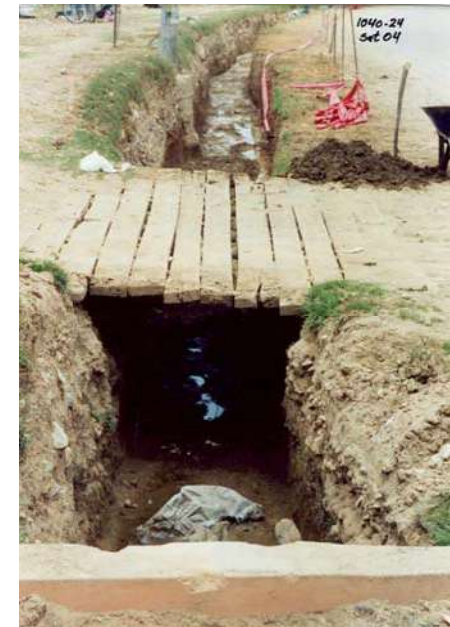
TRAMO CERCANO AL INGRESO A LA  
LAGUNA SECA AUN NO LIMPIADO CON  
PRESENCIA DE BASURA Y AGUAS  
NEGRAS

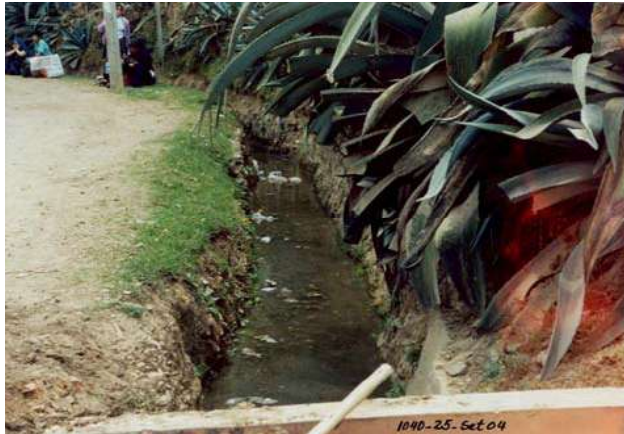
SECTOR DEL CANAL CON AGUAS CONTAMIANADAS Y ESTANCADAS AUN SIN PROCESO DE LIMPIEZA

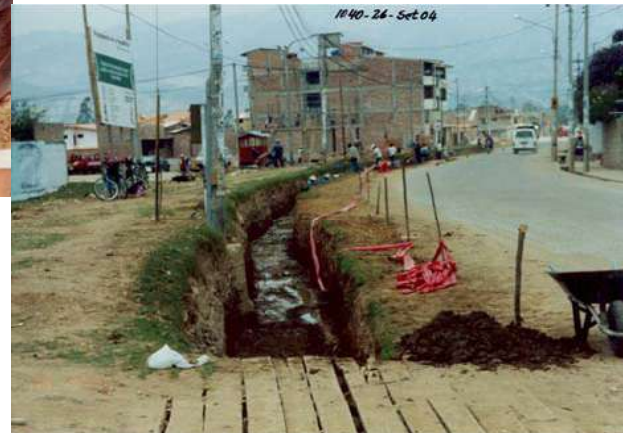
PANORAMICA DEL CANAL LAGUNA SECA EN EL SECTOR DE LOS BOMBEROS DONDE UNA CUADRILLA ESTÁ REALIZANDO LA LIMPIEZA Y ENSANCHE DEL CANAL

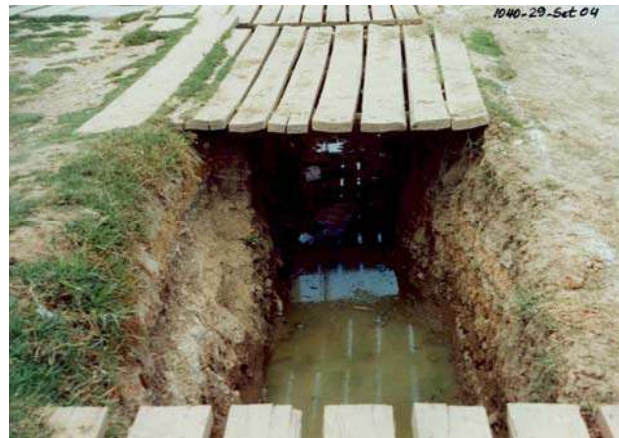
CANAL LAGUNA SECA CON AGUAS NEGRAS MUY CERCA DONDE SE ENCUENTRAN HACIENDO LIMPIEZA

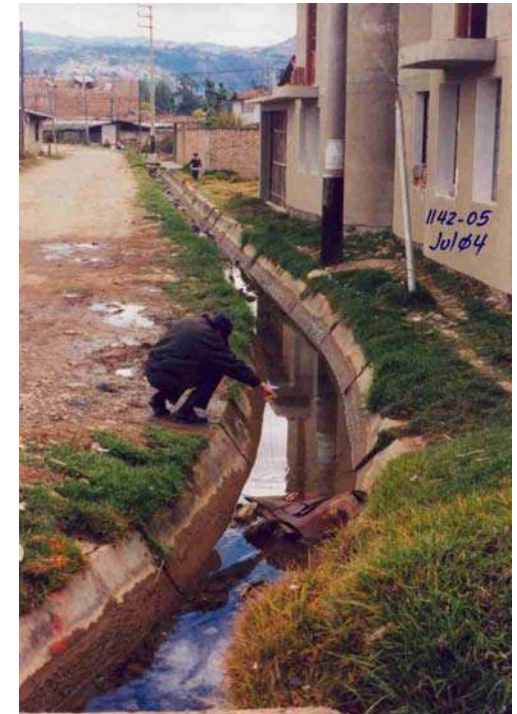
CANAL REVESTIDO AL COSTADO DE LA URB. HURTADO MILLER A LA ENTRADA DE BAÑOS DEL INCA. SE ENCUENTRA FUERTEMENTE CONTAMINADA POR LA PRESENCIA DE RESIDUOS CONTAMINANTES SOLIDOS Y LIQUIDOS VISTA DEL SECTOR NORTE

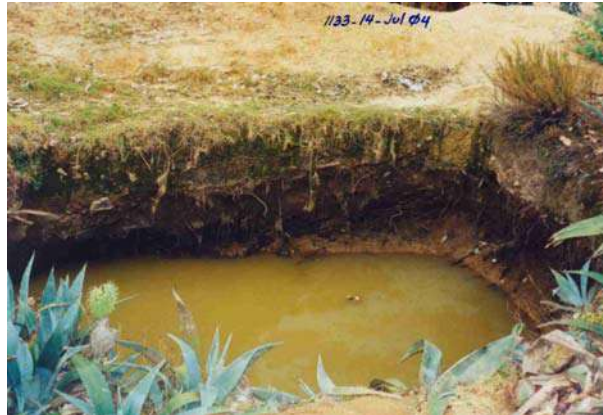
AFLORAMIENTO DE AGUA SUBTERRANEA EN EL CAMINO A SHAULLO, EXACTAMENTE EN EL LIMITE ESTE DE LA CUADRICULA DE ESTUDIO. LOS SUELOS SON ARENAS LIMOSAS CON ALGO DE ARCILLAS

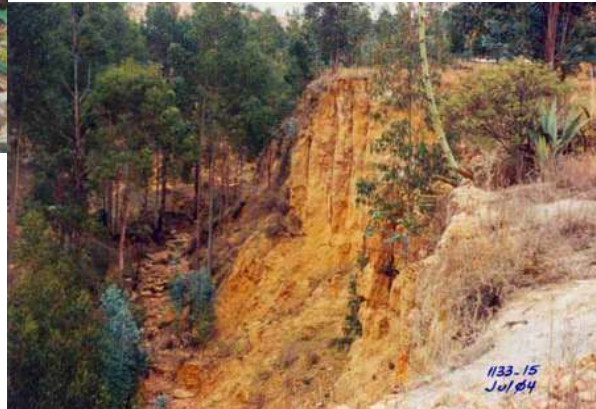
ESCARPAS EN LA FORMACIÓN CARHUAZ, DESDE VERTICALES HASTA 60°, SEMIESTABLES, FUERTEMENTE LIMONITIZADAS, CON BUZAMIENTO DE ESTRATOS CON PROMEDIO DE 25° EN CONTRA DE LA PENDIENTE. PRESENCIA DE ARBOLES DE RAICES PROFUNDAS

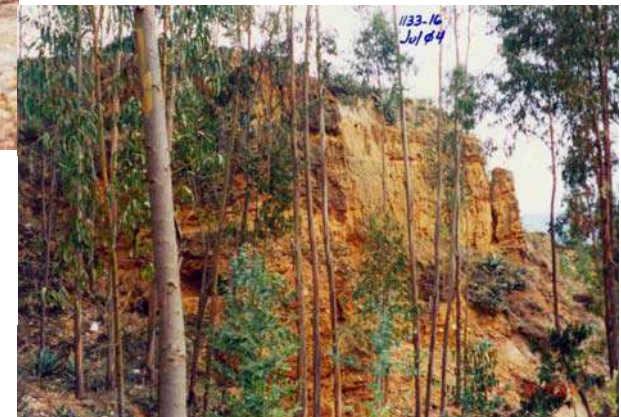
ESCARPAS DESDE VERTICALES HASTA 55° EN LA FORMACIÓN CARHUAZ, ESTABLES A SEMIESTABLES, FUERTEMENTE LIMONITIZADAS, PRESENCIA DE EUCALIPTOS QUE LOGRAN BUENA ESTABILIDAD

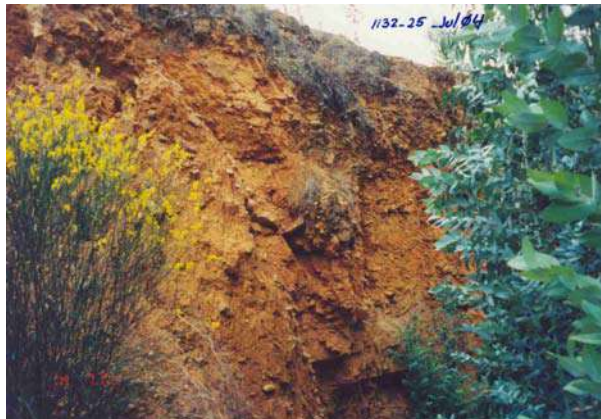
TALUDES EN LA QUEBRADA TINGO MAYO, EN LA ZONA ESTE DE SHAULLO, CON PENDIENTES CASI VERTICALES, FUERTEMENTE METEORIZADAS Y LIMONITIZADAS. SE ENCUENTRAN FUERA DEL AREA DE ESTUDIO Y PRESENTAN CONDICION SEMIESTABLE A ESTABLE

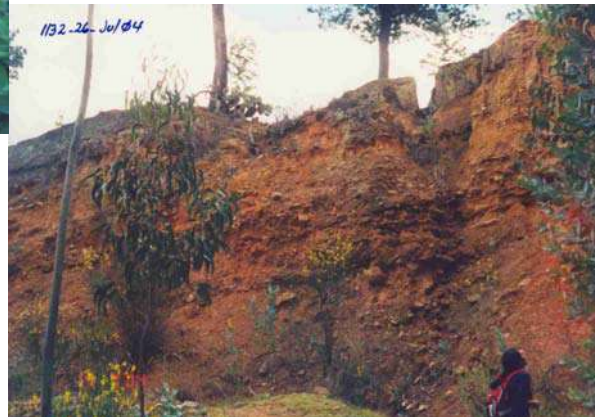
TALUDES EN LA QUEBRADA TINGO MAYO, EN LA ZONA ESTE DE SHAULLO, CON PENDIENTES CASI VERTICALES HASTA 60°, FUERTEMENTE METEORIZADAS Y LIMONITIZADAS. SE ENCUENTRAN CERCA DEL LIMITE ESTE DEL AREA DE ESTUDIO Y PRESENTAN CONDICION SEMIESTABLE. A ESTABLE

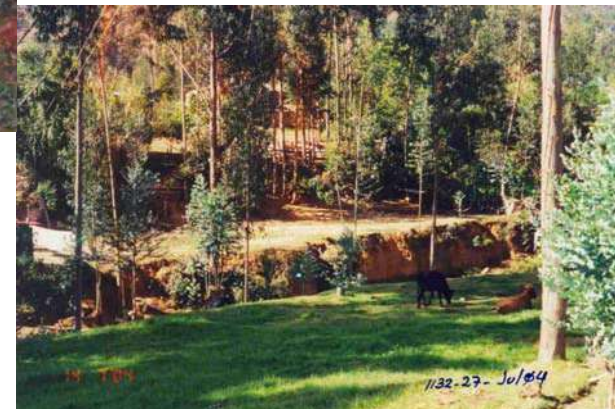
CONTINUACIÓN DE LA QUEBRADA TINGO MAYO, SECTOR DENTRO DEL AREA DE ESTUDIO. SU CONDICION DE TALUDES ESTABLE DEBIDO A LA POCA ALTURA DE LAS TERRAZAS Y LAS PENDIENTES MUY BAJAS DEL VALLE

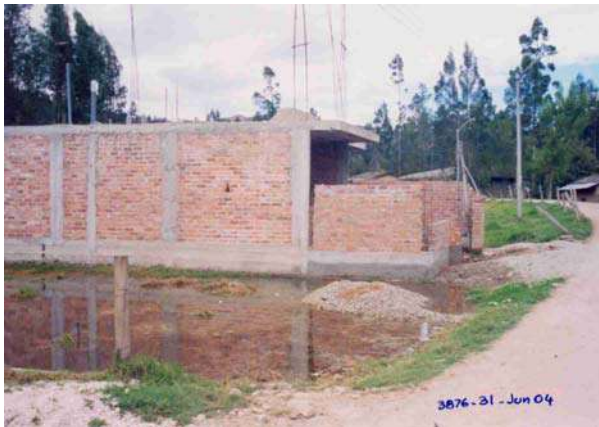
ZONA ALTAMENTE INUNDABLE  
VISTA CERCANA – LADO NW  
ZONA DE EXPANSION URBANA, COSTADO DE LA  
CARRETERA QUE VA A PUYLLUCANA, DONDE LA NAPA  
FREATICA ESTA SUPERFICIALMENTE

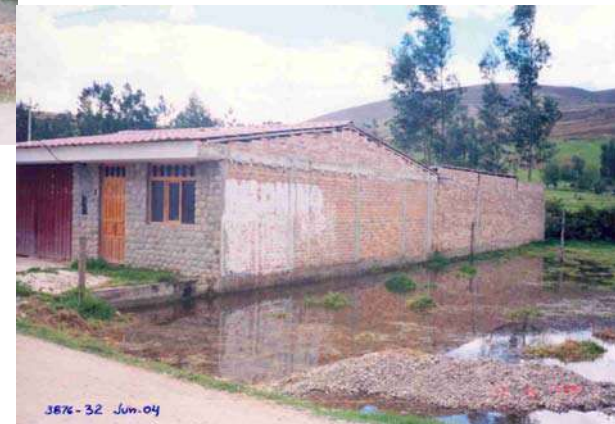
ZONA ALTAMENTE INUNDABLE  
VISTA PANORAMICA –LADO NE  
ZONA DE EXPANSION URBANA, COSTADO DE LA  
CARRETERA QUE VA A PUYLLUCANA, DONDE LA NAPA  
FREATICA ESTA SUPERFICIALMENTE

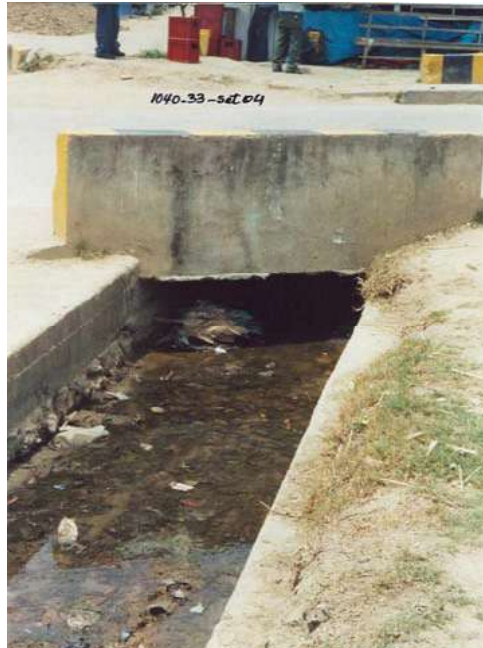
CANAL REMONTA I O CANAL INIA, CRUZANDO BAÑOS CERCADO, MOSTRANDO EN TODA SU MAGNITUD LA CONTAMINACIÓN CON AGUAS NEGRAS Y RESIDUOS SÓLIDOS.

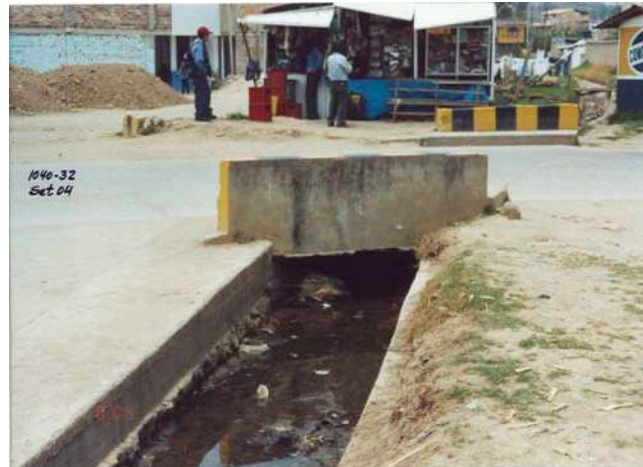
CANAL REMONTA I O CANAL INIA, CRUZANDO BAÑOS CERCADO, MOSTRANDO EN TODA SU MAGNITUD LA CONTAMINACIÓN CON AGUAS NEGRAS Y RESIDUOS SÓLIDOS. ESTE PUNTO CORRESPONDE A LA INTERSECCIÓN DE ESTE CANAL CON LA AV. MANCO CAPAC A 2 CUADRAS DE LA PLAZA DEL DISTRITO

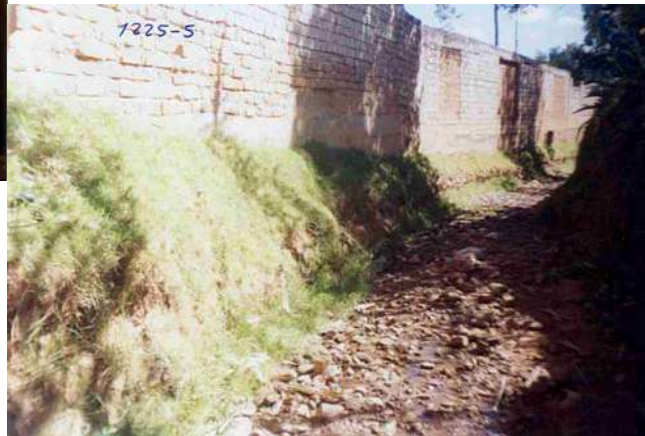
CONSTRUCCIONES QUE COLINDAN CON LA QUEBRADA SECA TINGO MAYO, MUESTRAN RASGOS DE EROSION LATERAL, QUE EN CASO DE CONTINUAR PODRIAN PRODUCIR COLAPSO DE LAS ESTRUCTURAS Y UNA FUERTE INUNDACION

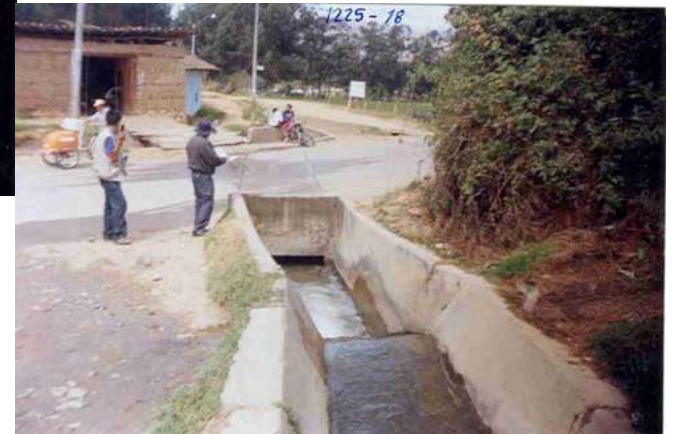
PUNTO CRITICO DE DESBORDES E INUNDACIONES UBICADO EN LA INTERSECCION DE LA AV. MANCO CAPAC, JR. LA LIBERTAD Y AV. LOS EUCALIPTOS

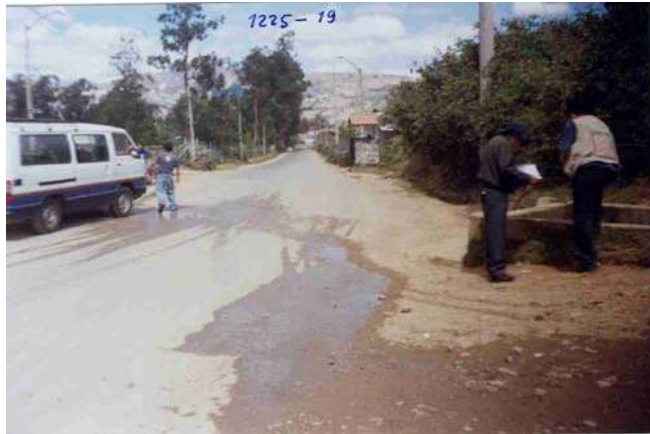
AV. MANCO CAPAC POR DONDE DISCURRE LA MAYOR CANTIDAD DE AGUA DEBIDO A LOS DESBORDES E INUNDACIONES DEL CANAL REMONTA 2, LOS CUALES SIEMPRE DISCURREN HACIA EL LOS BAÑOS CERCADO

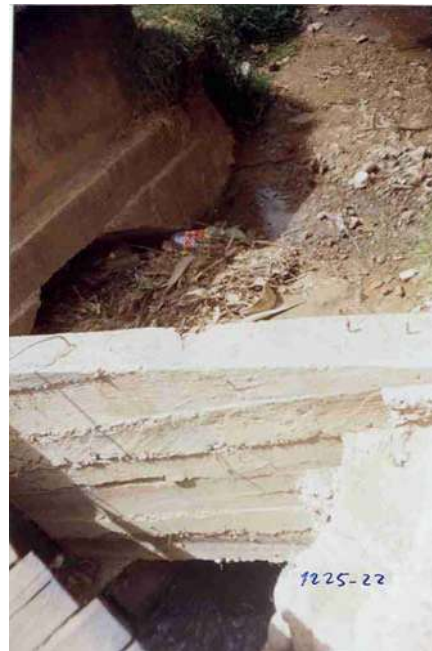
EL CANAL REMONTA 2 PASA POR DEBAJO DE LA DESEMBOCADURA TAPANDO EL CANAL EN UNA LONGITUD DE 40 METROS MEDIANTE UNA LOSA DE CONCRETO, PERO LOS SEDIMENTOS Y EL AGUA DE LA QUEBRADA Mayopata SIEMPRE INGRESAN TOTALMENTE AL CANAL Y LUEGO SE DESBORDAN EN MAXIMAS AVENIDAS

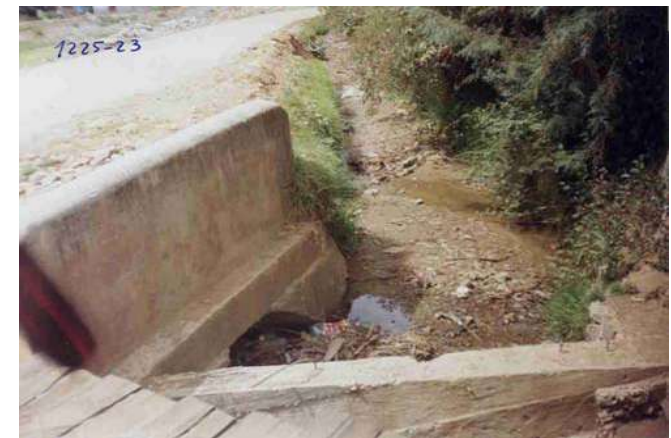
ESTADO DE LA DESEMBOCADURA DE LA QUEBRADA Mayopata HACIA EL CANAL REMONTA 2. LOS SEDIMENTOS PROVIENEN DE LA QUEBRADA

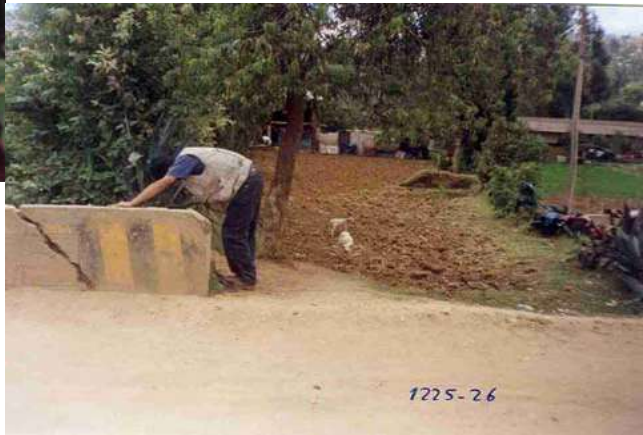
ZONA INUNDABLE POR DESBORDE DE LA QUEBRADA MAYOPATA

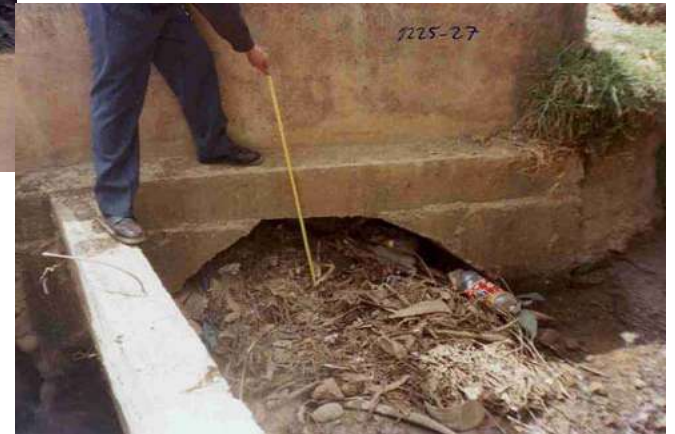
DESEMBOCADURA DE LA QUEBRADA Mayopata, LA CUAL ESTA OBSTRUIDA CON SEDIMENTOS, RESIDUOS VEGETALES Y BASURA

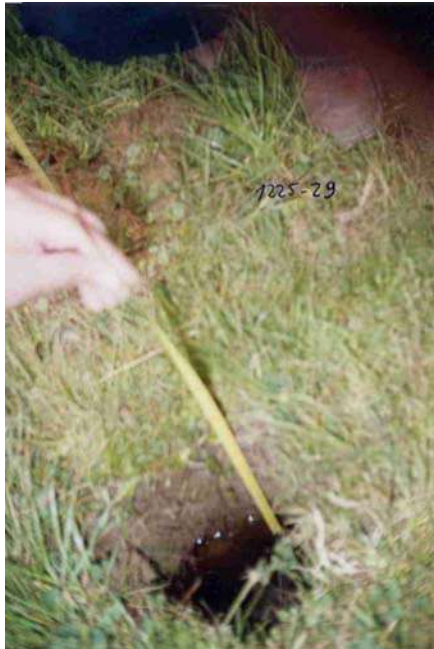
ZONA INUNDABLE EN LA EXPANSION URBANA DONDE SE OBSERVA QUE LA NAPA FREATICA ESTÁ CERCA DE LA SUPERFICIE (20 CMS. DE PROFUNDIDAD)

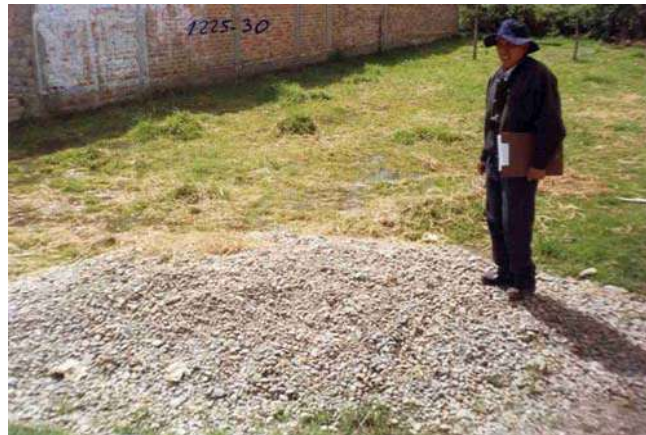
ZONA INUNDABLE UBICADA EN LA EXPANSION URBANA A UN COSTADO DEL CANAL REMONTA 2

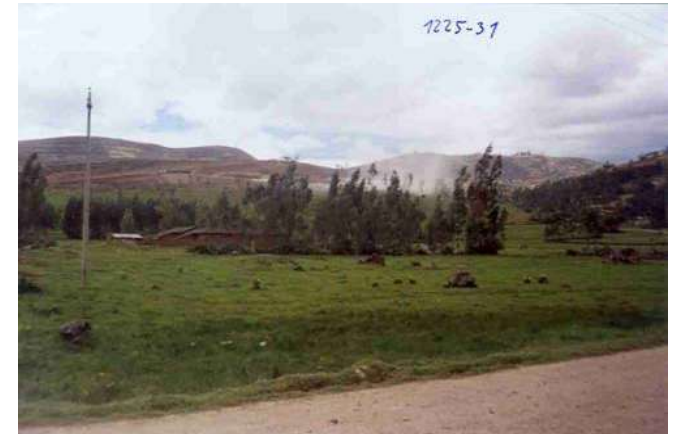
VISTA PANORAMICA HACIA PUYLLUCANA DONDE SE MUESTRA ZONAS POTENCIALES DE EXPANSION URBANA PERO CON PROBLEMAS DE NAPA FREATICA CASI SUPERFICIAL (20 CMS. DE PROFUNDIDAD)

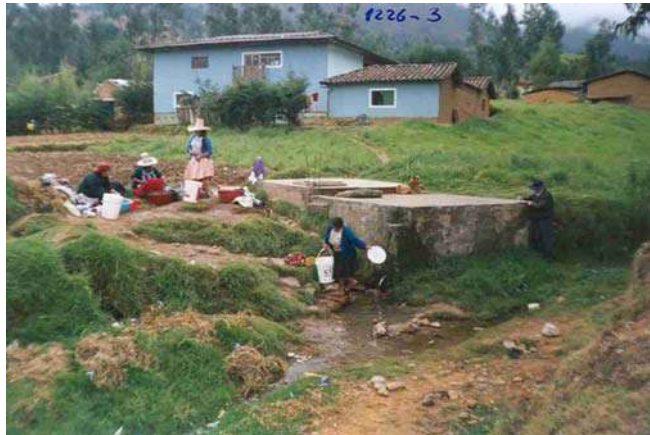
ZONA AFECTADA POR DESBORDES DE LA QUEBRADA SECA TINGO MAYO.  
SE OBSERVA UNA CAPTACIÓN DE AGUA SUBTERRANEA

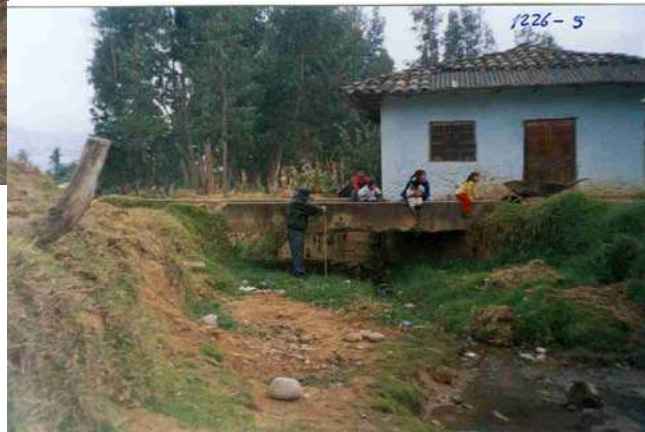
PUNTO DE DESBORDES DE LA QUEBRADA SECA TINGO MAYO.  
LA SECCION SE HA REDUCIDO BAJO EL PONTON DE LA CALLE LAS ARENAS

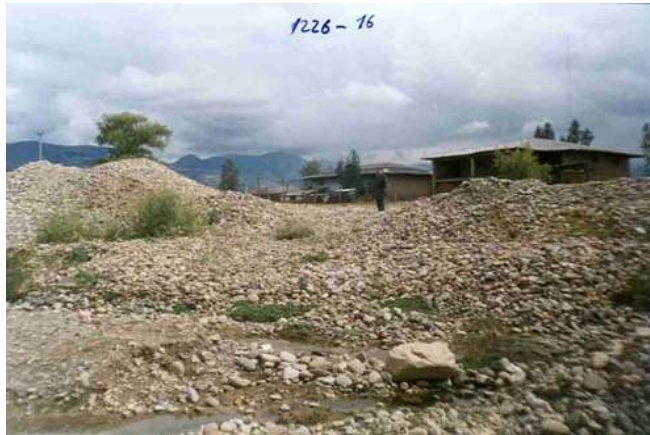
MARGEN DERECHA DEL RIO CHONTA POR DONDE PUEDE OCURRIR DESBORDES E INUNDACIONES EN LA URB. HURTADO MILLER

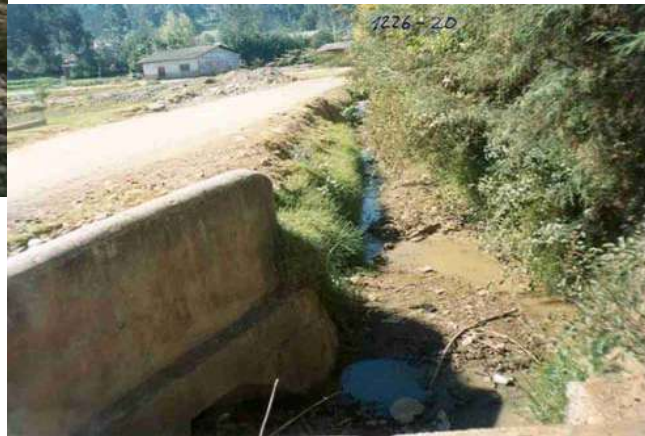
ESTADO EN QUE SE ENCUENTRA LA LOSA QUE CUBRE PARTE DEL CANAL REMONTA 2 DEBIDO A LAS DESCARGAS DE SEDIMENTOS DE LA QUEBRADA MAYOPATA

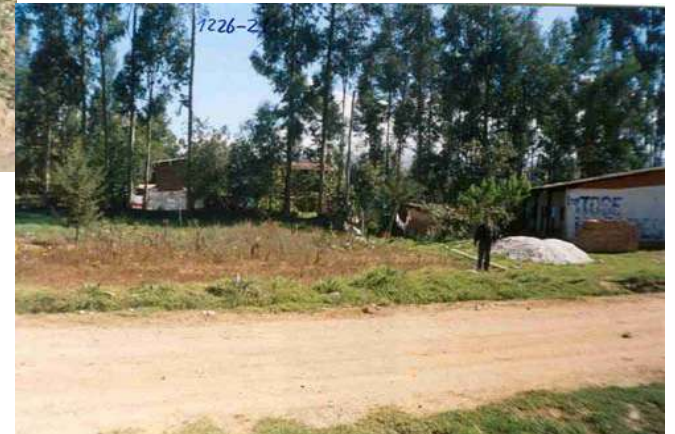
ZONA INUNDABLE POR DESBORDE DE LA QUEBRADA MAYOPATA, UBICADA JUNTO AL JR. LIBERTAD Y EL JR. GUADALUPE

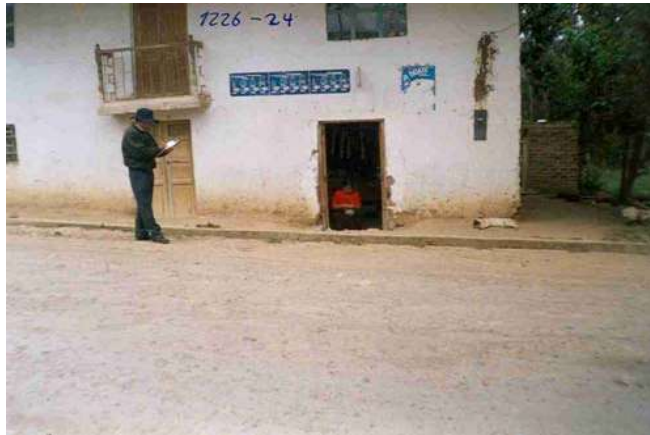
Se considera dentro de esta zona una parte del asentamiento humano del Caserío Puyllucana. Allí hay aproximadamente diez casas junto a la carretera que sufren daños por desborde del canal Luichupucro - Puyllucana de 0.50 m de ancho por 0.28 m de profundidad que funciona como pequeño dren en los meses lluviosos, pero su capacidad hidráulica es insuficiente para conducir la escorrentía superficial.

VIVIENDAS AFECTADAS POR INUNDACIONES EN PUYLLUCANA, DEBIDO AL DESBORDE DEL CANAL LUICHUPUCRO-PUYLLUCANA EL CUAL PASA JUNTO A LA CARRETERA

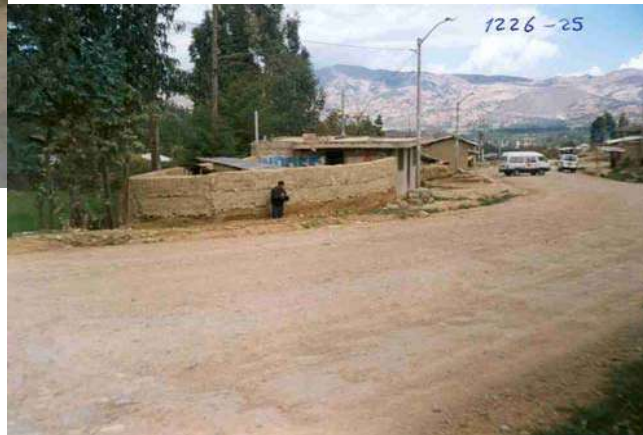
ZONA INUNDABLE EN PUYLLUCANA DEBIDO AL DESBORDE DEL CANAL LUICHUPUCRO-PUYLLUCANA QUE PASA POR UN COSTADO DE LA CARRETERA

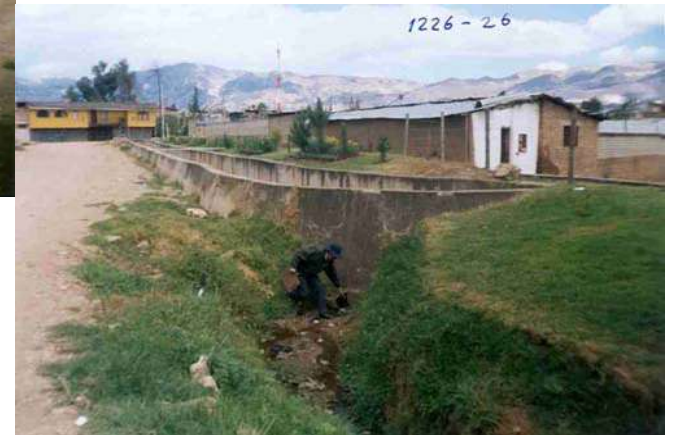
PUNTO CRITICO DONDE SE UNEN LA ACEQUIA QUE PASA POR LA AV. MANCO CAPAC Y LA QUEBRADA SECA TINGO MAYO. EL AGUA DESBORDA HACIA LA CALLE EN MAXIMAS AVENIDAS

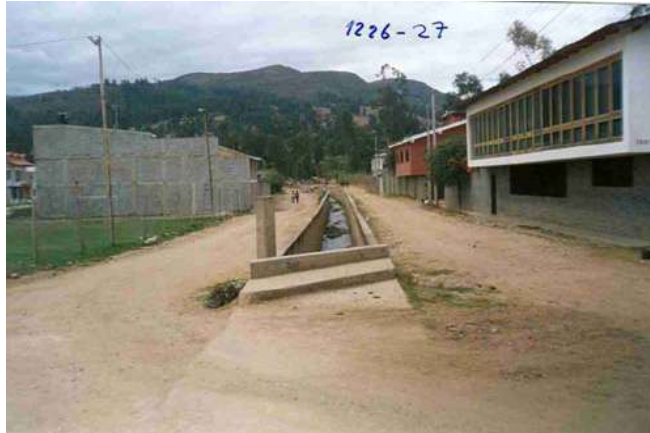
TRAMO DE DESBORDES DE LA QUEBRADA SECA TINGO MAYO HACIA LA URBANIZACIÓN LAGUNA SECA. EL AGUA EN AVENIDAS PROVIENE DE LA QUEBRADA Y DEL TRAGADERO

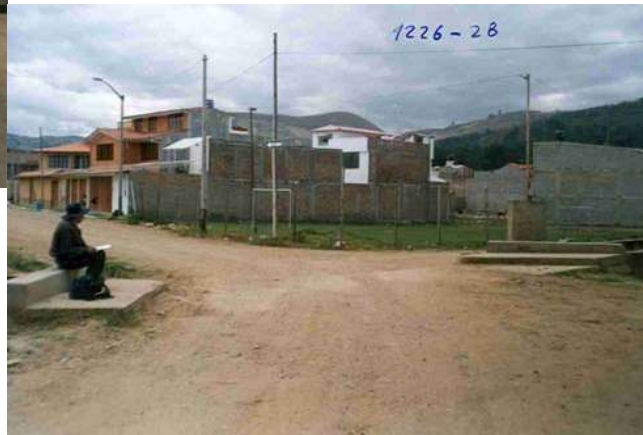
URBANIZACIÓN LAGUNA SECA QUE SE INUNDA CONSTANTEMENTE POR DESBORDE DE LA QUEBRADA SECA TINGO MAYO

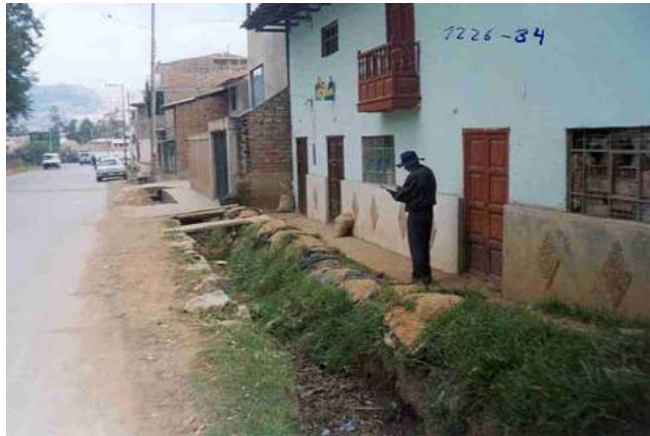
DRENAJE EN MALAS CONDICIONES QUE PASA POR LA AV. MANCO CAPAC. LOS MORADORES SE PROTEGEN DE LOS DESBORDES UTILIZANDO SACOS CON ARENA

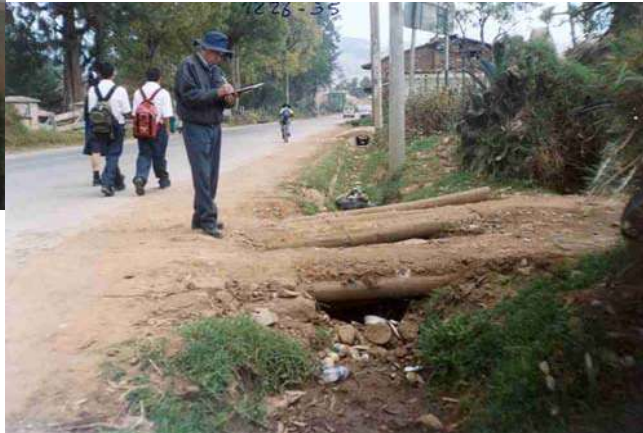
PEQUEÑOS PUENTES EN MAL ESTADO QUE OBSTRUYEN EL FLUJO DEL DREN QUE PASA POR LA AV. MANCO CAPAC

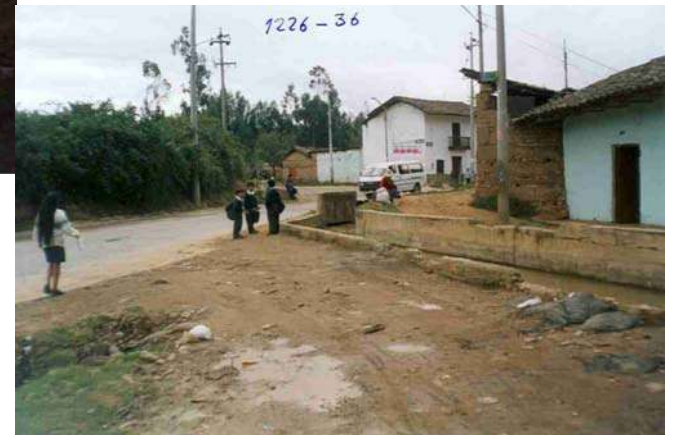
PUNTO CRITICO DE DESBORDES DEL CANAL REMONTA 2, DENTRO DE BAÑOS DEL INCA CERCADO

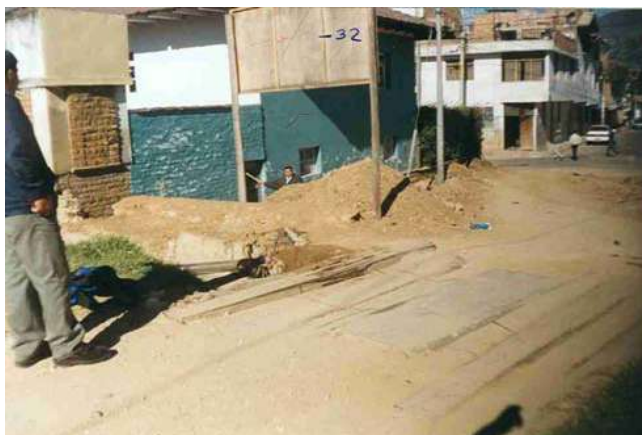
PARTE DE BAÑOS DEL INCA CERCADO AFECTADO POR  
INUNDACIONES

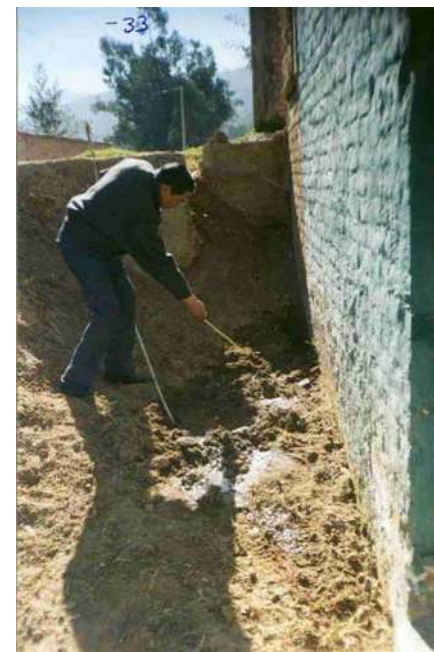
FILTRACIONES DEL CANAL REMONTA I  
DENTRO DE LA ZONA URBANA

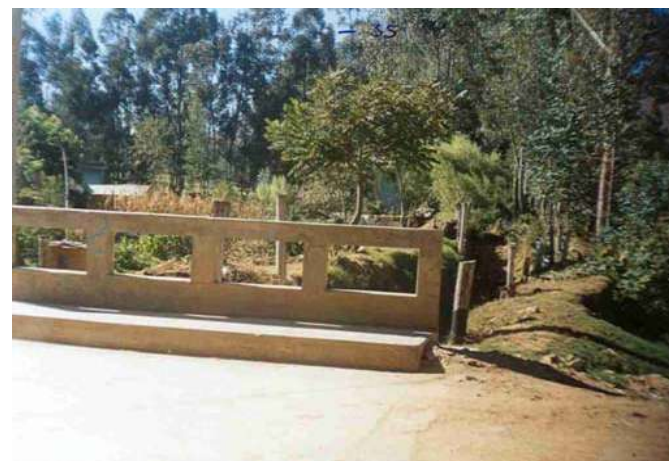
PUNTO DE DESBORDES UBICADO EN LA INTERSECCIÓN DE LA QUEBRADA TINGO MAYO CON LA AV. LOS EUCALIPTOS

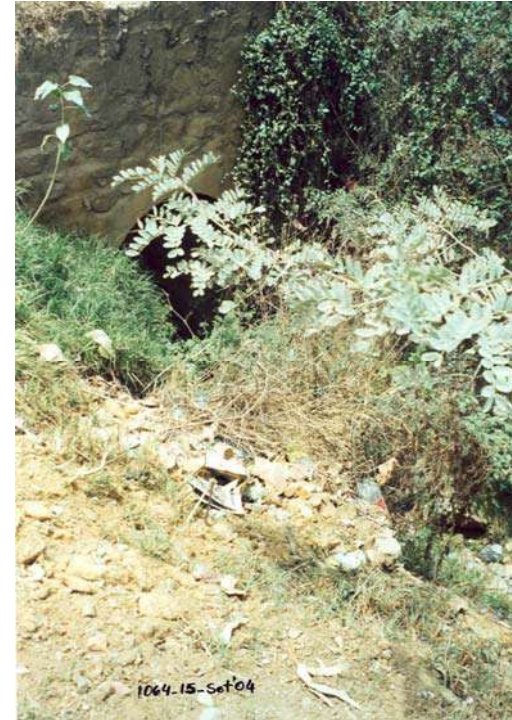
VISTA DESDE EL NORTE  
QUEBRADA MAYOPATA EN LA ZONA LA  
ESPERANZA CRUCE CON LA CARRETERA HACIA  
PUYLLUCANA (ANTIGUAMENTE DENOMINADA QDA.  
CHANGANARANGA).  
ES UTILIZADO COMO BOTADERO

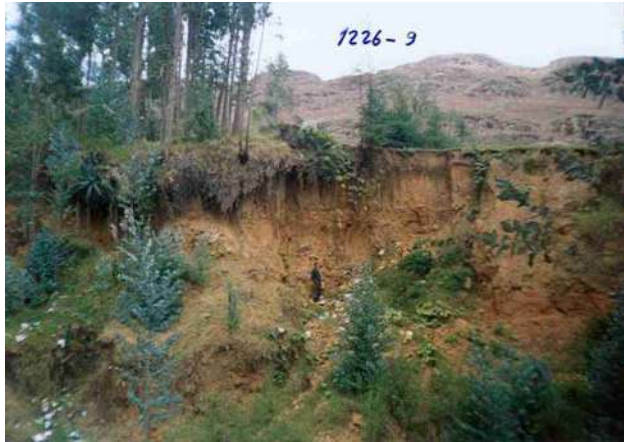
ZONA RELATIVAMENTE DISTURBADA EN EL CAUCE DE LA QUEBRADA TINGO MAYO SOBRE LA FORMACIÓN CARHUAZ. NO REPRESENTA PELIGRO DE DESLIZAMIENTO.

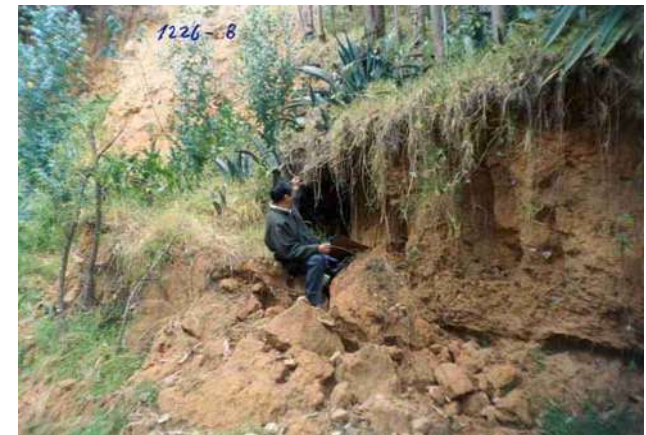
UNO DE LOS POCOS PUNTOS DONDE SE HA VISTO DERRUMBE DE UN TALUD CASI VERTICAL POR PROCESOS DE EROSION LATERAL Y EMPUJES ACTIVOS. NO REPRESENTA PELIGROS DE DESLIZAMIENTOS

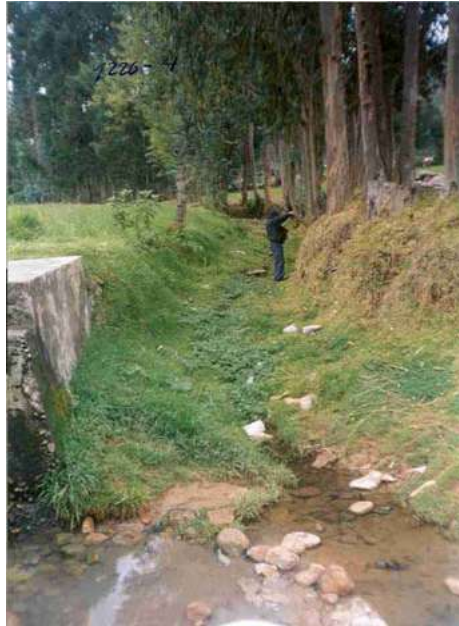
TRAMO SEDIMENTABLE AGUAS ARRIBA DEL PUNTO DE DESBORDE DE LA QUEBRADA SECA TINGO MAYO

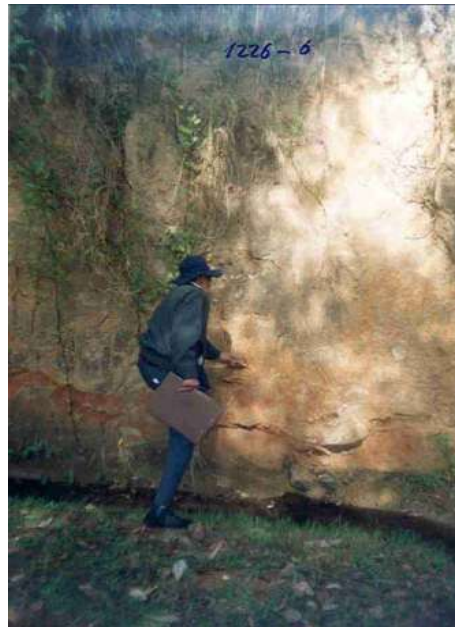
TALUDES CASI VERTICALES AFECTADOS POR PROCESOS DE SATURACIÓN Y EMPUJES LATERALES. EN EL PISO SE NOTA LA EROSIÓN DE FONDO Y LATERAL

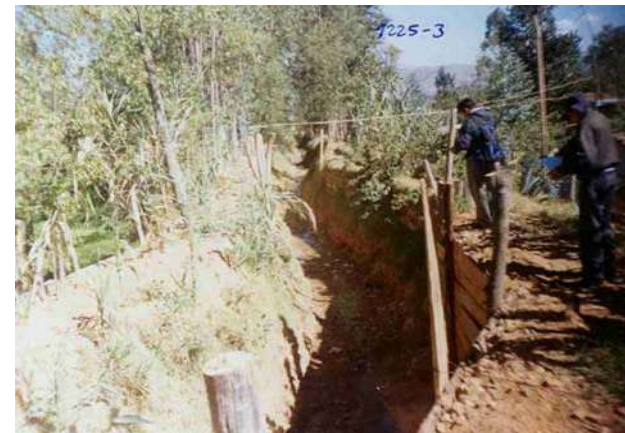
DEFENSA RIBEREÑA PROVISIONAL EN LA QUEBRADA TINGO MAYO

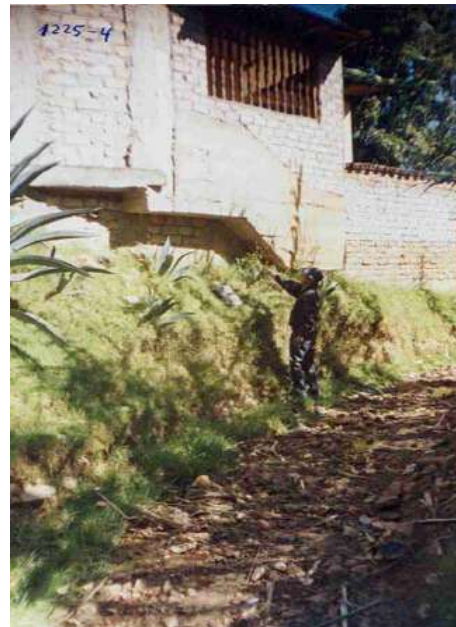
ING. HUAMAN SEÑALANDO EL NIVEL HASTA DONDE LLEGA EL TIRANTE DEL AGUA CUANDO NOS ENCONTRAMOS EN EPOCAS DE FUERTE LLUVIAS

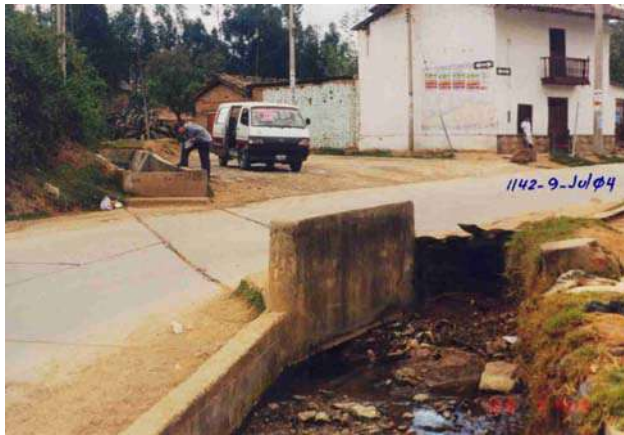
INTERSECCION REMONTA 2 CON AV. MANCO CAPAC.  
ACUMULACIÓN DE RESIDUOS SOLIDOS Y AGUAS  
CONTAMINADAS

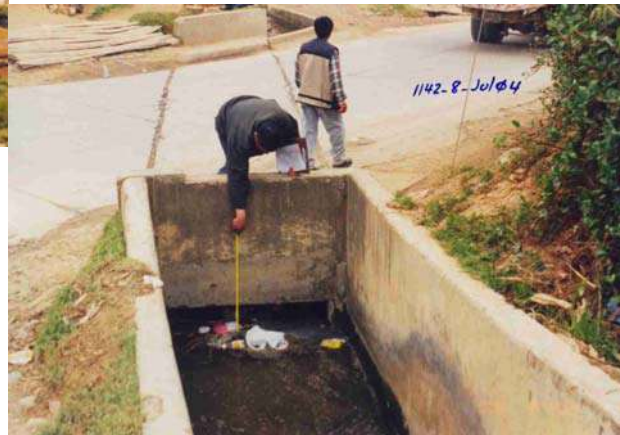
LADO IZQUIERDO DEL CANAL REMONTA 2, LUGAR  
DONDE LAVAN VEHÍCULOS Y SE VIERTEN BASURA,  
ACEITES, PAPELES, PLASTICOS

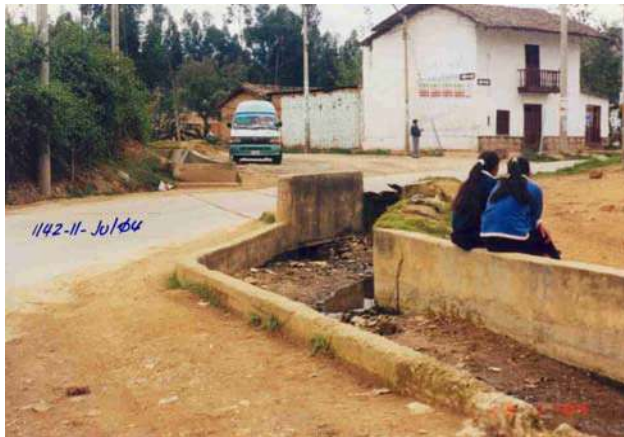
PARTE DEL CANAL CON FUERTE SEDIMENTACIÓN Y MUCHA BASURA

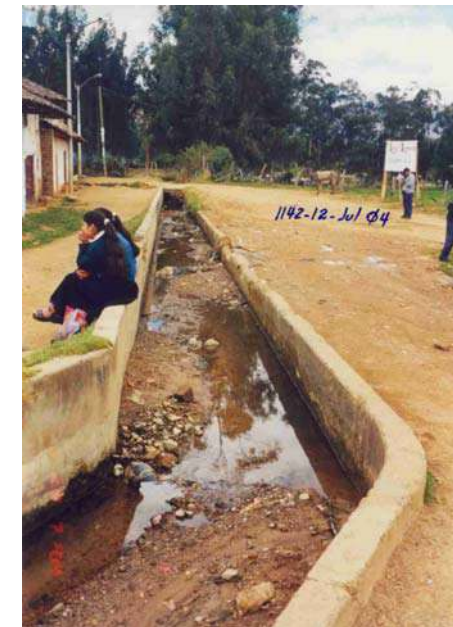
CANAL REMONTA CON MATERIALES DE SEDIMENTACIÓN Y AGUAS ESTANCADAS

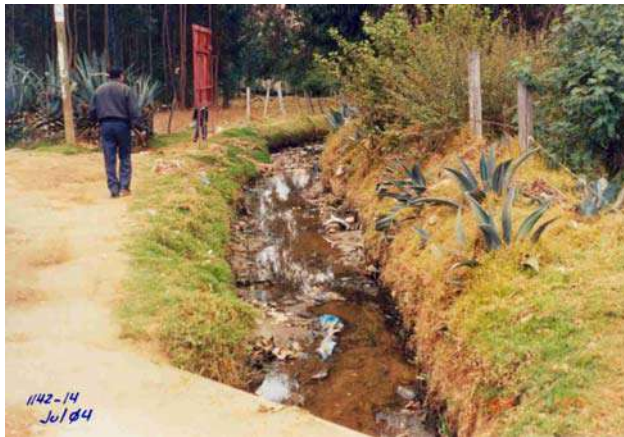
CANAL REMONTA SIN OBRAS DE ARTE, COMPLETAMENTE DESCUIDADO Y ES USADO COMO BOTADERO DE RESIDUOS

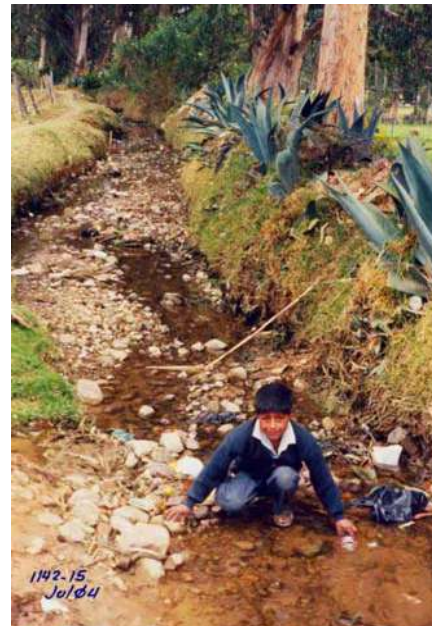
PARTE DEL CANAL REMONTA 2, CON FUERTE CONTAMINACIÓN POR LOS RESIDUOS ARROJADOS

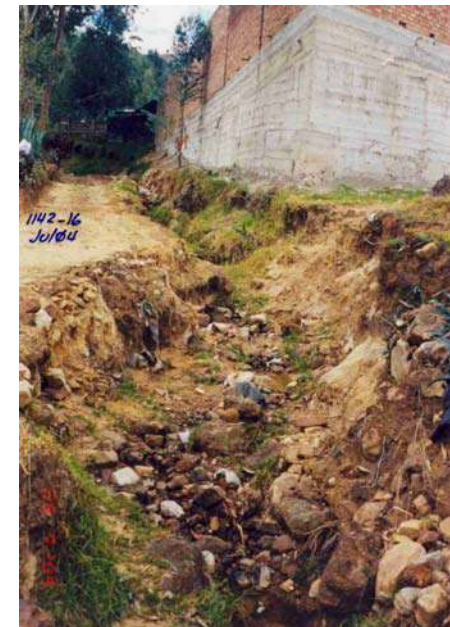
TRIBUTARIO AL CANAL REMONTA 2 QUE EN TIEMPO DE LLUVIAS VIERTE GRAN CANTIDAD DE AGUA

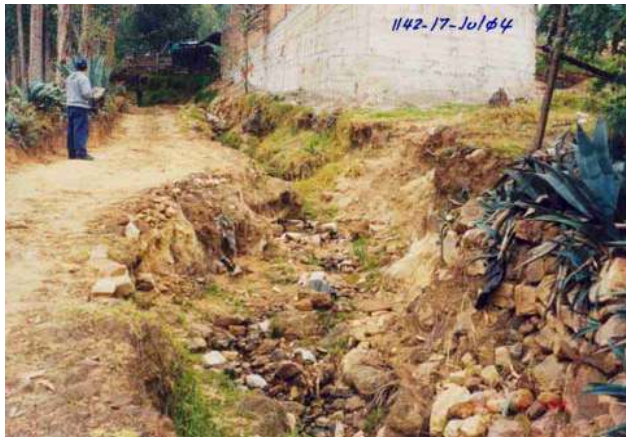
TRIBUTARIO AL CANAL REMONTA 2, DE FUERTES AVENIDAS EN TIEMPO DE LLUVIAS

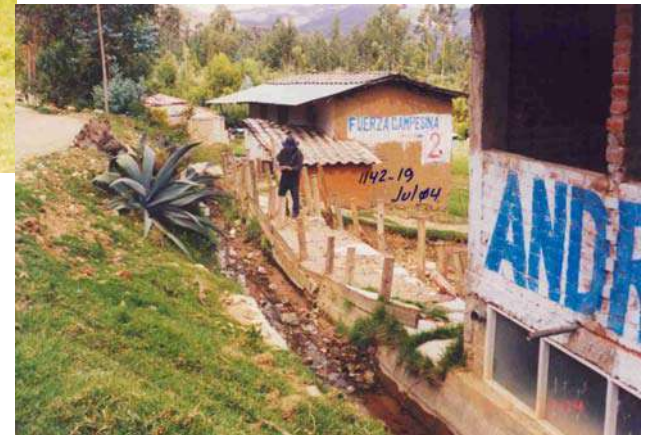
CANAL REMONTA 2 PARALELO A LA CARRETERA QUE CIRCUNDA A BAÑOS CERCADO. SU RASANTE ESTA MUY POR ENCIMA DE LOS TERRENOS DE SU MARGEN DERECHA

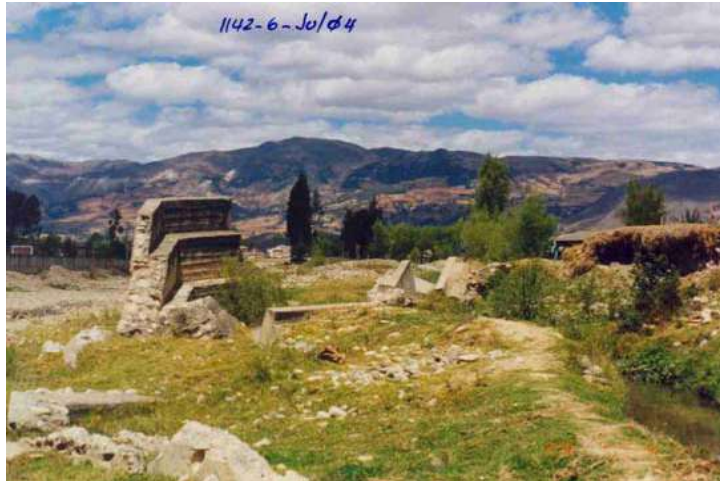
MARGEN DERECHA DEL RIO CHONTA, MOSTRANDO ACUMULACIONES DE MATERIALES ALUVIO-FLUVIALES. SE ENCUENTRAN RESTOS DE UNA ESTRUCTURA DE DISTRIBUCIÓN QUE HA SIDO DESTRUIDA POR LA ENERGÍA CINÉTICA DEL RÍO

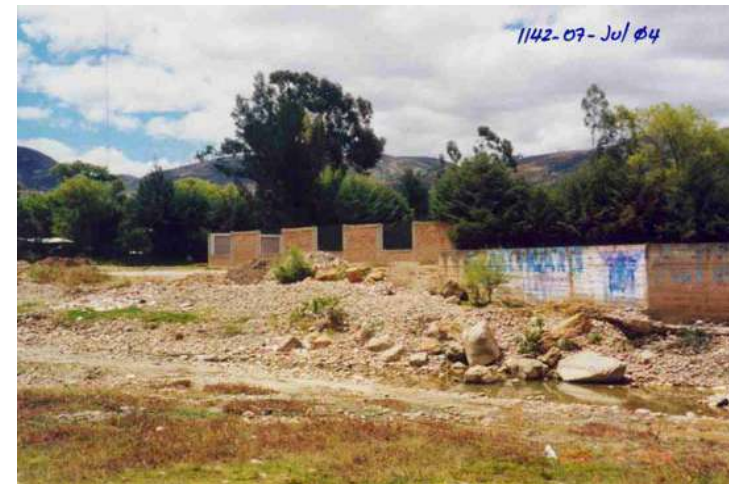
CAUCE Y MARGEN IZQUIERDA DEL RIO CHONTA CON ACUMULACIONES DE MATERIALES ALUVIO-FLUVIALES QUE SON UTILIZADOS COMO MATERIALES DE CONTRUCCION , TAMBIEN ENCONTRAMOS RESIDUOS SOLIDOS. LA EROSIÓN Y LA SOBRECARGA ESTAN AFECTANDO EL MURO PERIMETRICO DEL CLUB LOS INCAS

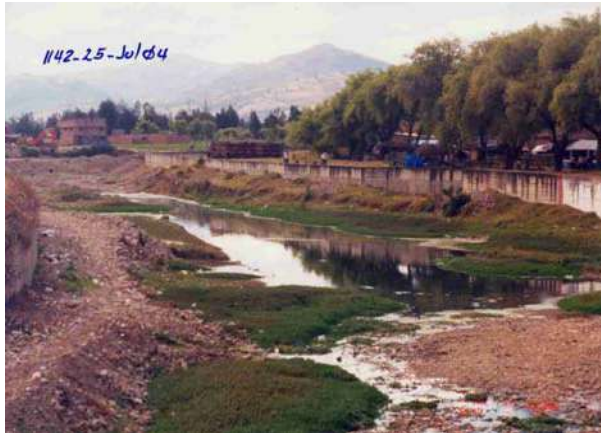
CAUCE DEL RIO CHONTA CON AGUAS NEGRAS ESTANCADAS ASI COMO SEDIMENTACIÓN DE MATERIALES ALUVIO.FLUVIALES

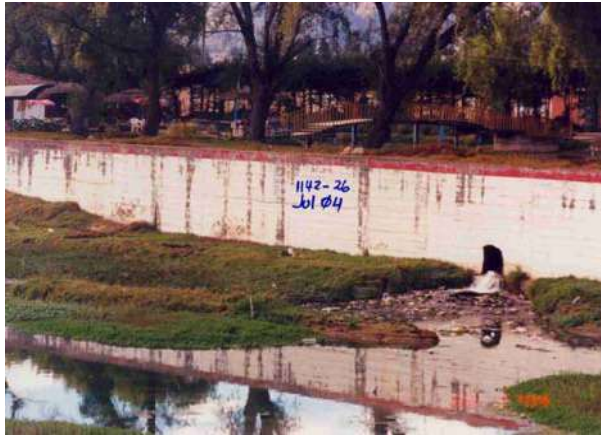
PUNTOS DE DESCARGAS DE AGUAS SERVIDAS Y AGUAS DE LAS PISCINAS TEMPERADAS

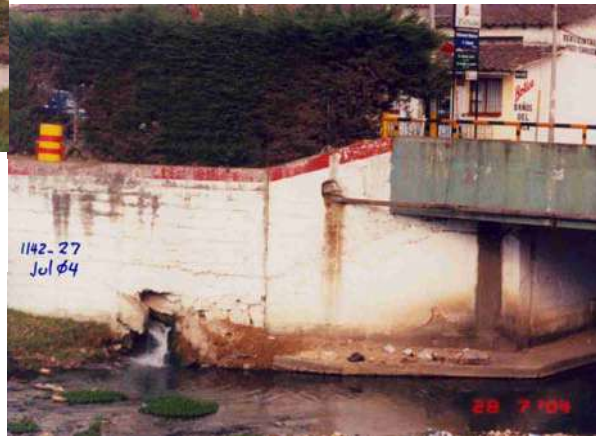
PUNTOS DE DESCARGAS DE AGUAS SERVIDAS Y AGUAS DE LAS PISCINAS TEMPERADAS CERCANAS AL PUENTE PRINCIPAL

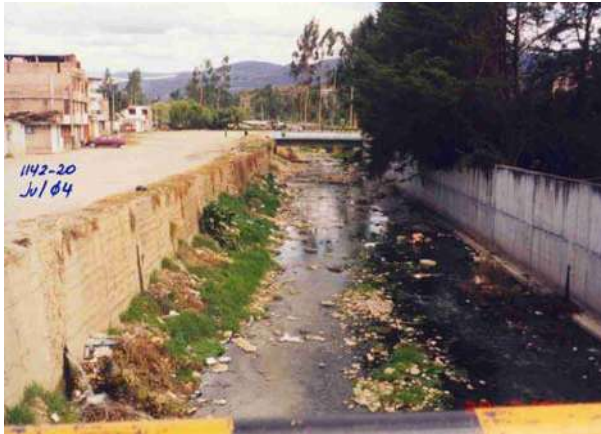
VISTA DESDE EL PUENTE AGUAS ABAJO DEL RIO, MOSTRANDO LA CONTAMINACIÓN TOTAL DEL RIO CON TODO TIPO DE RESIDUOS
