## MAPA DE PELIGROS DE LA CIUDAD DE BAÑOS DEL INCA

PROYECTO INDECI – PNUD PER /02/05 I  
CIUDADES SOSTENIBLES

Informe Final

OCTUBRE 2004

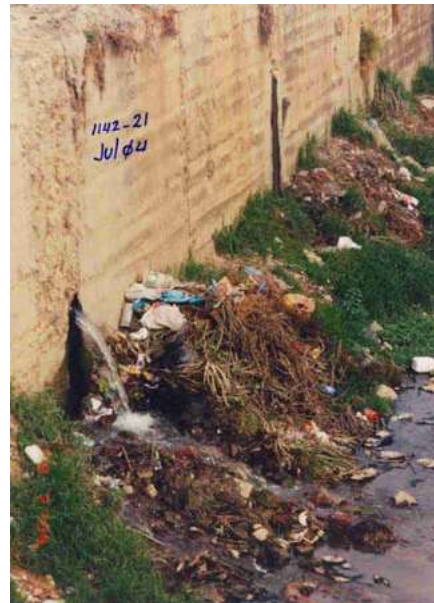
PUNTO DE DESCARGA DE LAS TUBERÍAS DE DESAGUE, ASI COMO BOTADERO DE BASURA

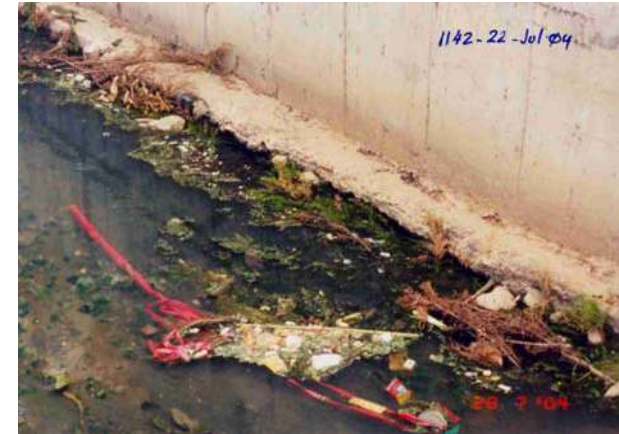
MARGEN DERECHA DEL RIO CHONTA CERCA AL PUENTE PRINCIPAL MOSTRANDO LOS DIVERSOS TIPOS DE RESIDUOS SOLIDOS DENTRO DE AGUAS NEGRAS FETIDAS

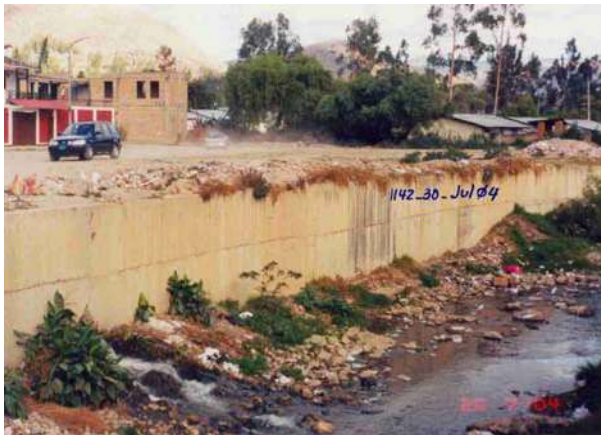
OTRO PUNTO DE DESCARGA DE LAS AGUAS SERVIDAS AL RIO CHONTA. TODA LA MARGEN IZQUIERDA SE HA CONVERTIDO EN BOTADERO DE BASURA

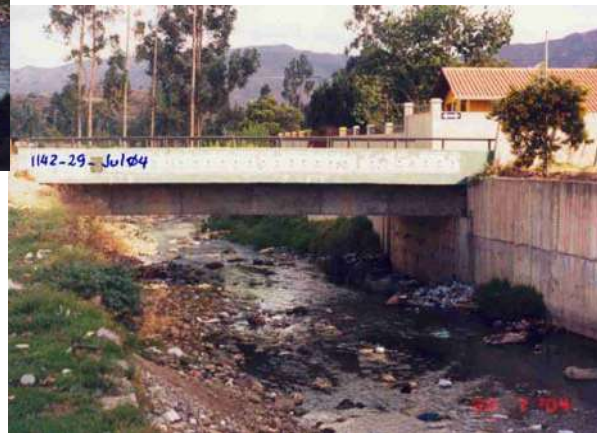
CAUCE DEL RIO CHONTA MIRANDO HACIA EL SUR, COMPLETAMENTE CONTAMINADO

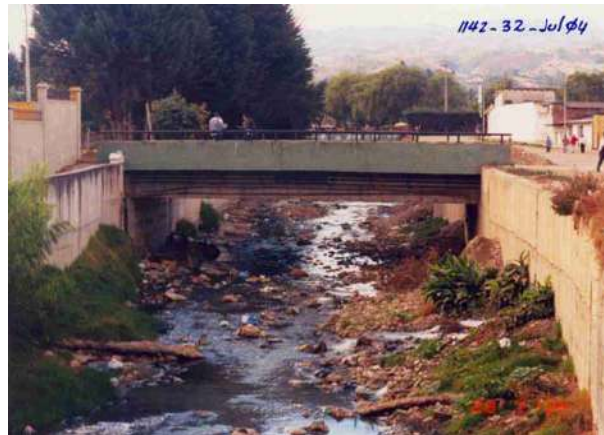
VISTA DEL RIO CHONTA DESDE EL SUR HACIA EL NORTE. SE NOTA LA EXCESIVA CONTAMINACIÓN DE SUS AGUAS

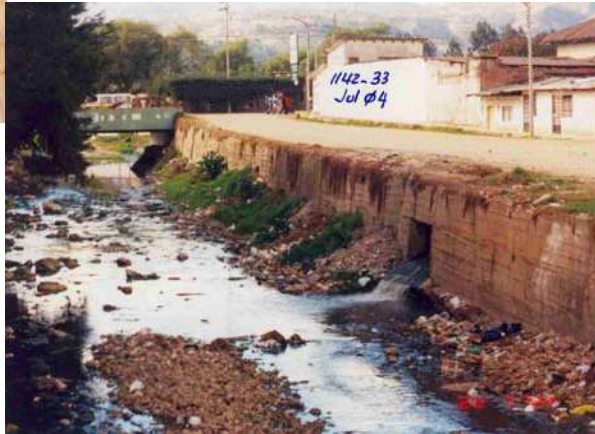
PANORAMICA SIMILAR QUE LA ANTERIOR, MOSTRANDO LOS PUNTOS DE DESCARGA DE AGUAS NEGRAS Y RESIDUOS SOLIDOS

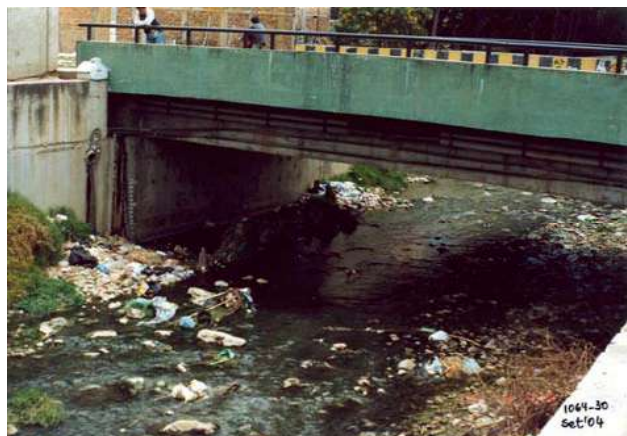
DESPERDICIOS Y RESIDUOS DEBAJO DEL PUENTE DE LA CALLE INCA YUPANQUI EN EL RIO CHONTA.

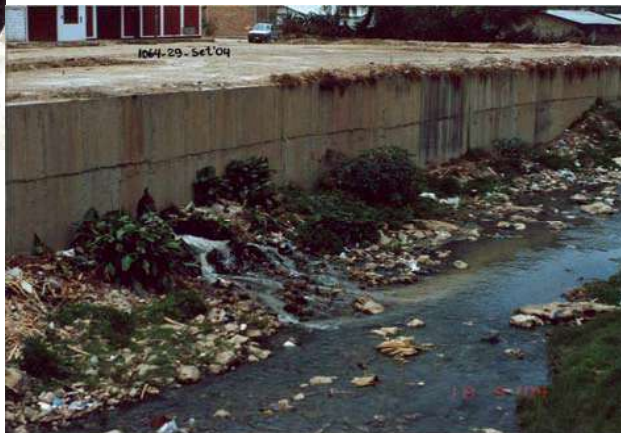
BOTADERO DE BASURA Y EMISIONES DE AGUAS SERVIDAS AL RIO CHONTA, AL SUR DE LA CIUDAD

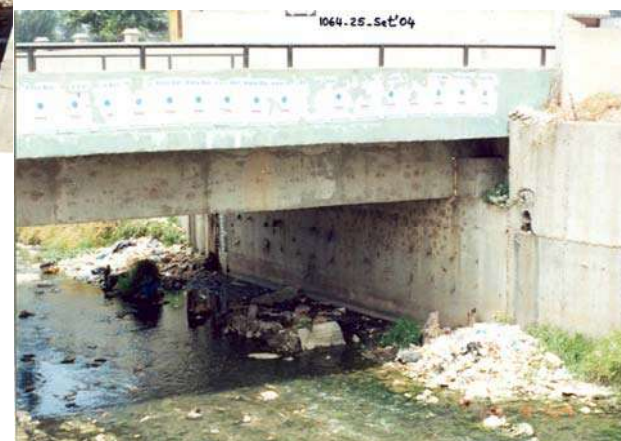
RESIDUOS SOLIDOS DENTRO DEL RIO

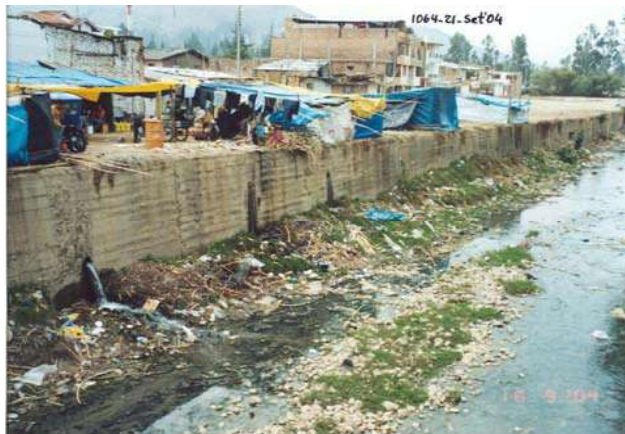
MARGEN IZQUIERDA DEL RIO CHONTA CON VERTIDA EN BOTADERO EN SUS DIAS DE ANIVERSARIO

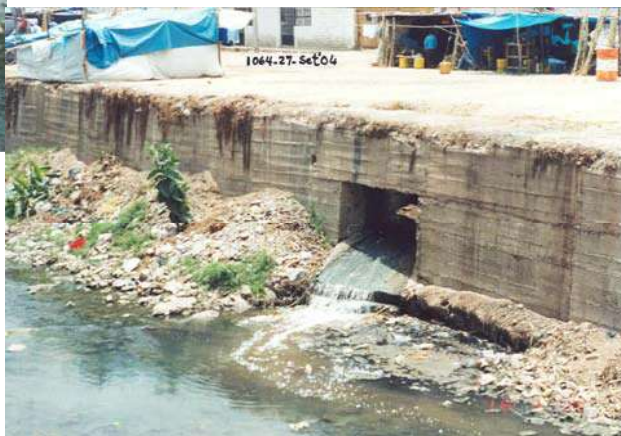
VERTIDO DE AGUAS NEGRAS A 100 DE LA CARRETERA DE INGRESO A LOS BAÑOS DEL INCA

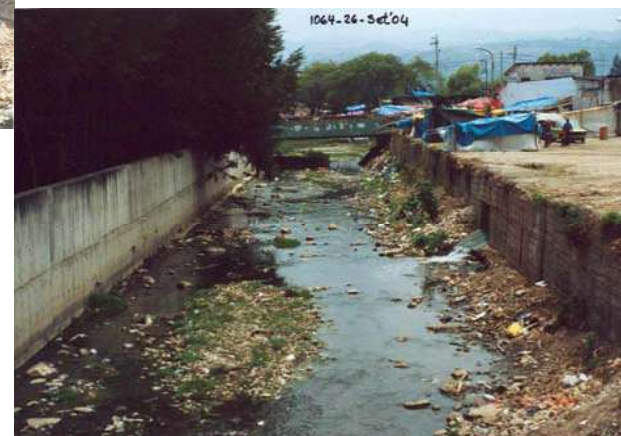
PANORAMICA DE SUR A NORTE DEL RIO CHONTA, MOSTRANDO SU ALTISIMA CONTAMINACION

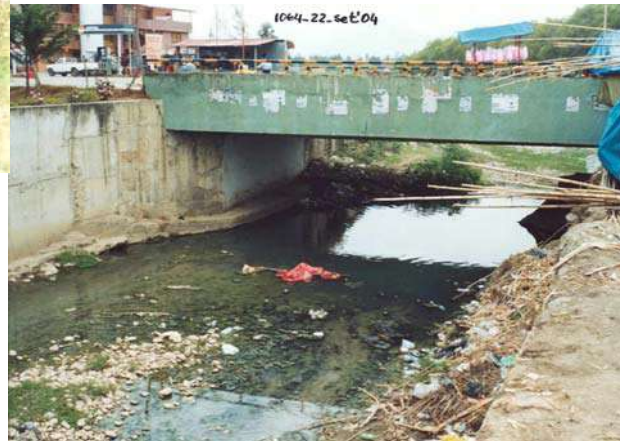
PANORAMICA DE SUR A NORTE DEL RIO CHONTA, MOSTRANDO SU ALTISIMA CONTAMINACION

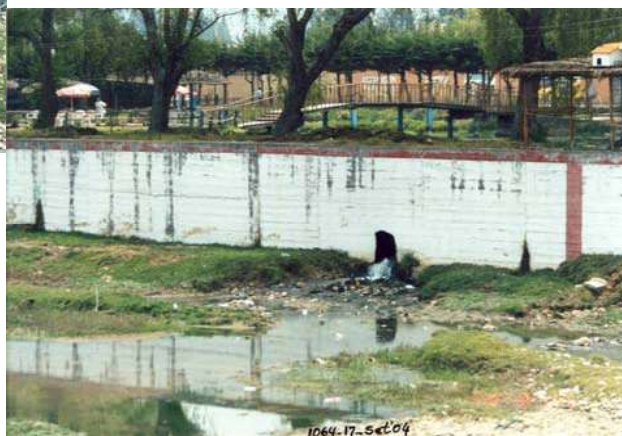
AGUAS RESIDUALES DE LA PISCINA Y RESTAURANT TURISTICO HACIA EL RIO CHONTA

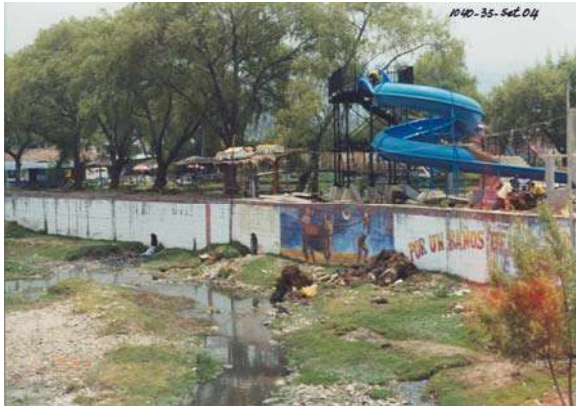
AGUAS RESIDUALES DE LA PISCINA Y RESTAURANT TURISTICO HACIA EL RIO CHONTA

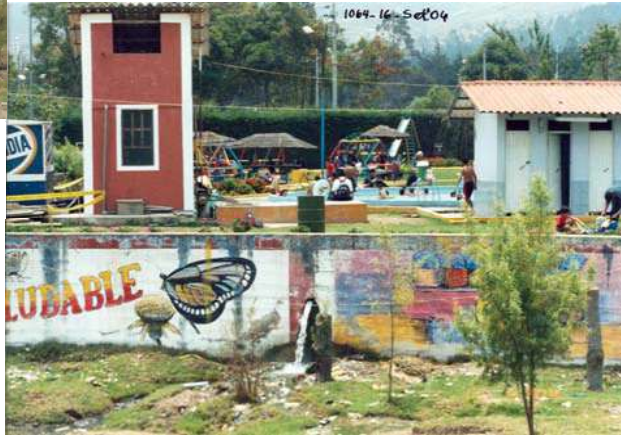
AGUAS RESIDUALES DE LA PISCINA Y RESTAURANT TURISTICO HACIA EL RIO CHONTA

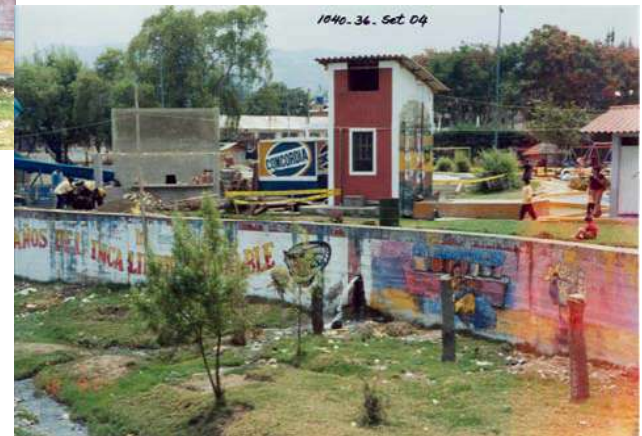
AGUAS RESIDUALES DE LA PISCINA Y RESTAURANT TURISTICO HACIA EL RIO CHONTA

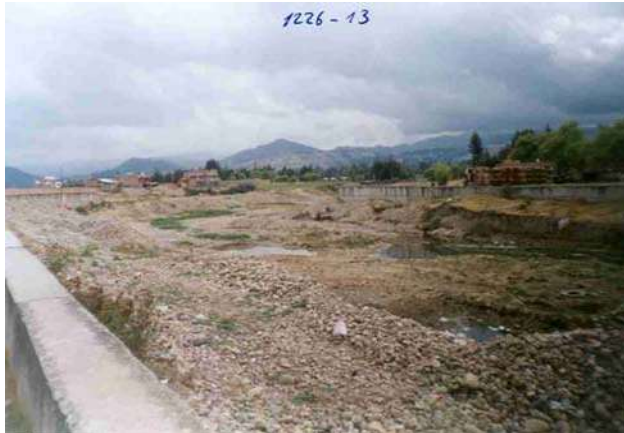
EXPLORACION DE AGREGADOS EN EL CAUCE DEL RIO CHONTA, PROCESO QUE AUMENTA LA RUGOSIDAD DEL LECHO

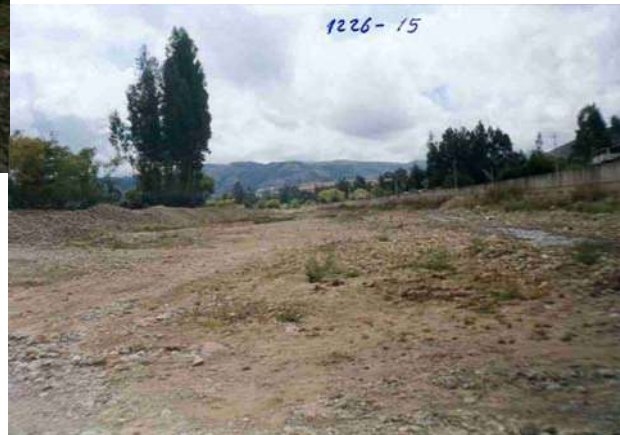
DEFENSAS RIBEREÑAS DE ENROCADO EN LA MARGEN DERECHA DEL RIO CHONTA. ES UNA ESTRUCTURA MUY DEBIL Y GENERALMENTE ES ARRASADO EN LAS MAXIMAS AVENIDAS DEL RIO

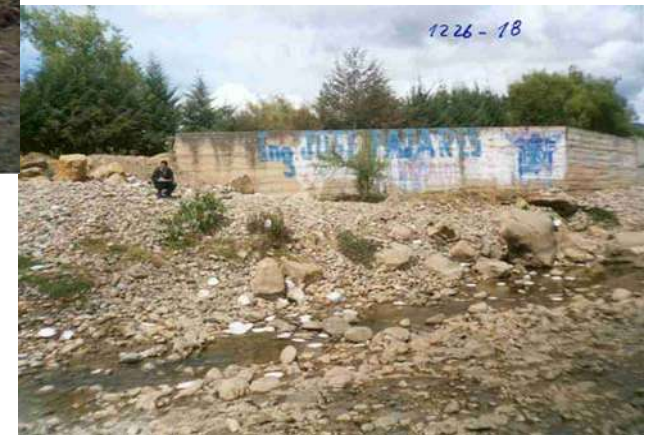
ENROCADO QUE PROTEGE LAS ALETAS DE LA DEFENSA RIBEREÑA DEL RIO CHONTA Y HA SIDO REMOVIDO POR LA FUERZA DEL AGUA. SON ROCAS DE MAYORES A 1,00 METRO DE DIAMETRO

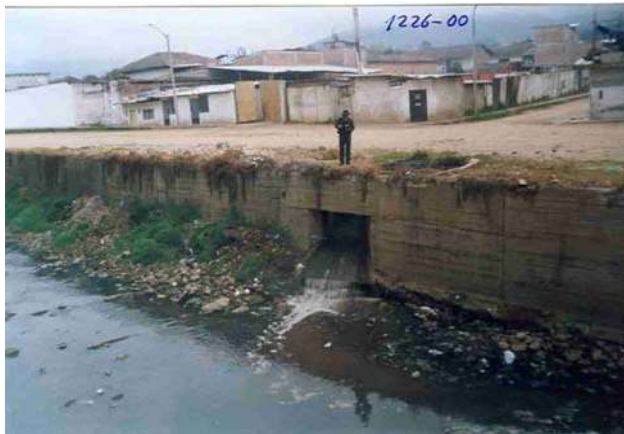
DESEMBOCADURA DE LA QUEBRADA TINGO MAYO EN EL RIO CHONTA, TRANSPORTANDO RESIDUOS CONTAMINANTES SOLIDOS Y LIQUIDOS

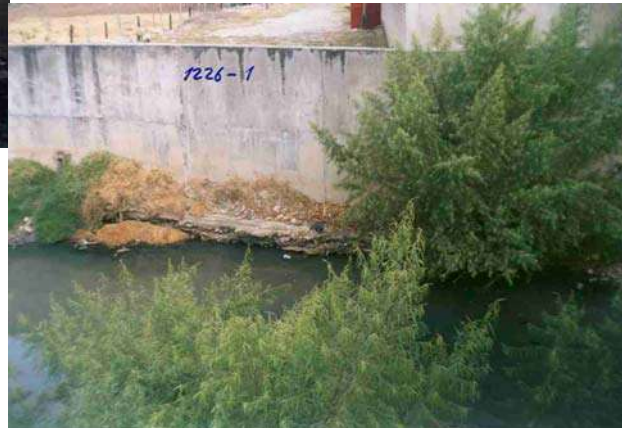
SOCAVAMIENTO DEL MURO DE ENCAUSAMIENTO DEL RIO CHONTA, FENÓMENO COMUN EN MUCHOS PUNTOS A LO LARGO DEL CAUCE

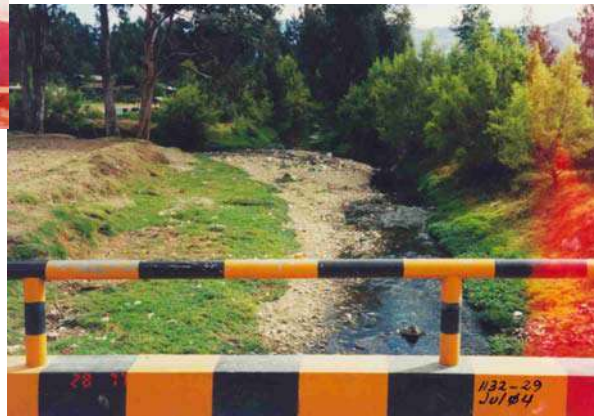
VISTA DEL RIO MASHCÓN, AGUAS ARRIBA CON DIRECCIÓN A CAJAMARCA. IMPACTO COMPLETAMENTE NEGATIVO DE LA COLORACIÓN NEGRA DEL AGUA Y FUERTES OLORES FETIDOS. ALTA CONTAMINACION

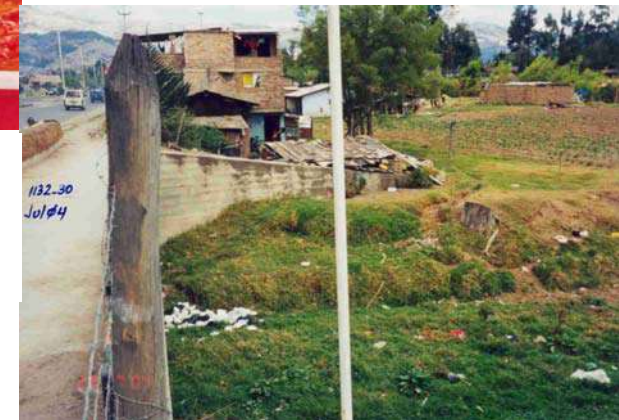
ACUMULACIÓN DE MATERIALES DE SEDIMENTACIÓN Y RESIDUOS SOLIDOS EN LA MARGEN DERECHA DEL RIO MASHCÓN EN LA INTERSECCION CON EL PUEBLO. TAMBIEN ES UNA ZONA DE INUNDACIÓN EN TIEMPOS DE FUERTES PRECIPITACIONES

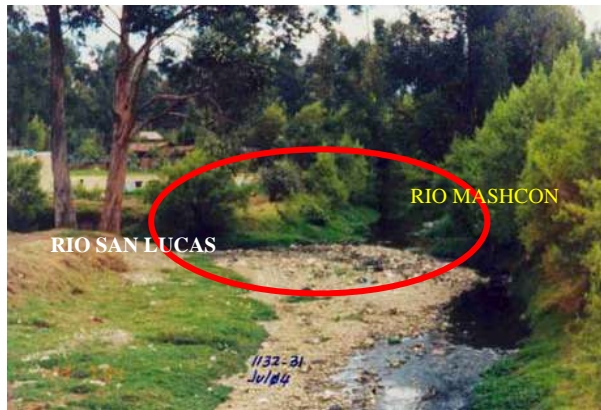
INTERSECCION DEL RIO MASHCÓN CON EL RIO SAN LUCAS, MUESTRA ALTA CONCENTRACIÓN DE AGUAS NEGRAS Y RESIDUOS SOLIDOS. SE CONSIDERA UN FOCO ALTAMENTE INFECCIOSO

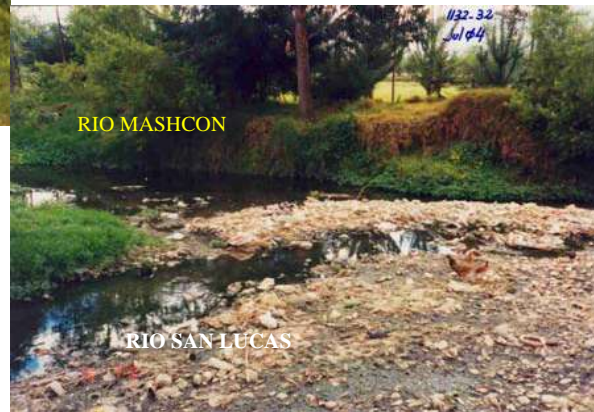
CONFLUENCIA DEL RIO MASHCÓN CON EL RIO SAN LUCAS. SE CONFIRMO LA ALTA CONTAMINACIÓN POR AGUAS NEGRAS Y RESIDUOS SOLIDOS

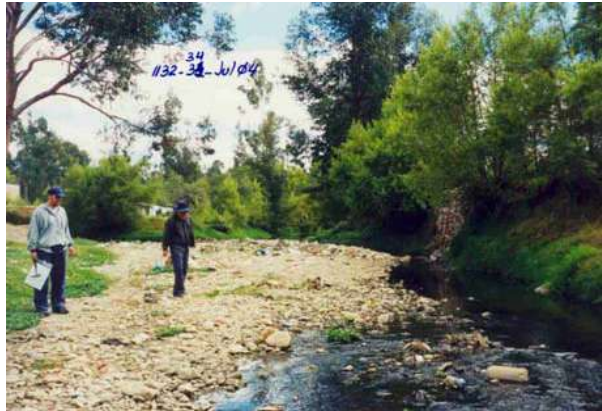
RIO MASHCON MOSTRANDO LAS ACUMULACIONES DE BASURA Y AGUAS NEGRAS, CONSIDERANDOSE UN FOCO ALTAMENTE INFECCIOSO. AL COSTADO TENEMOS DEPOSITOS DE GRAVAS, ARENAS, LIMOS Y ALGO DE ARCILLAS EN LA MARGEN DERECHA

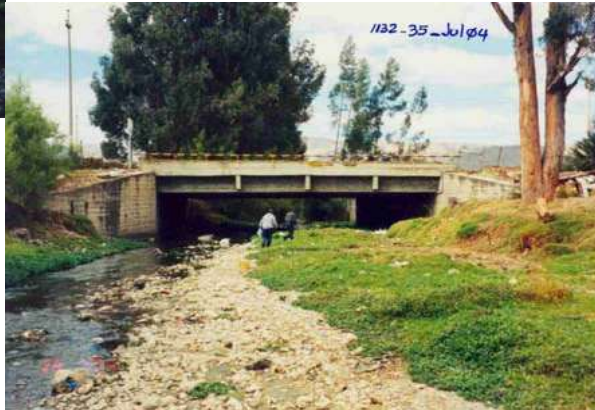
VISTA HACIA EL PUEBTE SOBRE EL RIO MASHCON. AL LADO IZQUIERDO LAS AGUAS CONTAMINADAS Y RESIDUOS SOLIDOS Y EN LA MARGEN DERECHA LAS ACUMULACIONES DE DEPOSITOS ALUVIO-FLUVIALES

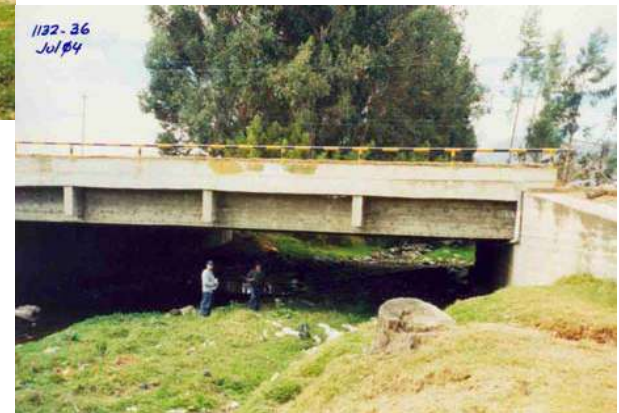
CONCENTRACIÓN DE MATERIALES GRUESOS HASTA FINOS PRODUCTO DE LAS AVENIDAS EN EL RIO MASHCON. ES UNA ZONA DE DESBORDE E INUNDACIONES

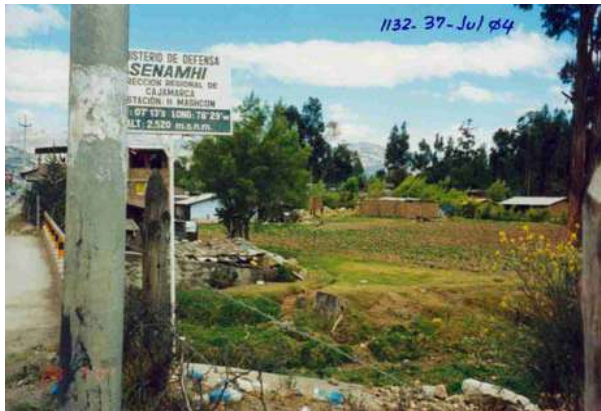
TERRAZA INUNDABLE EN TIEMPO DE CRECIDAS DEL RIO MASHCON, AFECTANDO A LAS VIVIENDAS QUE SE ENCUENTRAN DESDE LOS 30 METROS DEL CAUCE

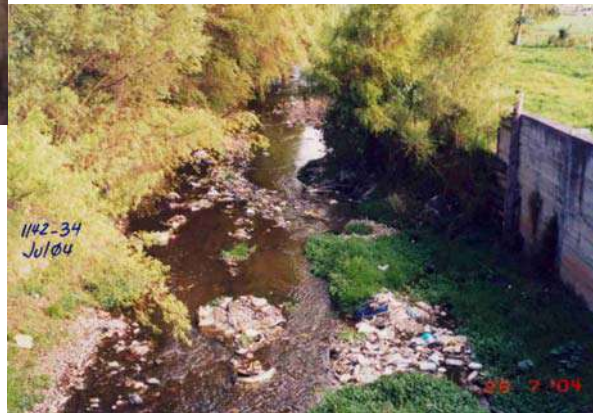
PARTE DEL RIO MASHCON EN EL LADO SUR, CON LAS MISMAS CARACTERISTICAS DE CONTAMINACIÓN DEL TRAMO ANTERIOR
