Informe Técnico N° A6819

EVALUACIÓN DE PELIGROS GEOLÓGICOS DEL SECTOR CERRO PIEDRA PARTIDA / DIQUE RÍO GRANDE

Región, Provincia, Distrito de Cajamarca
Paraje Cerro Piedra Partida

JULIO
2018

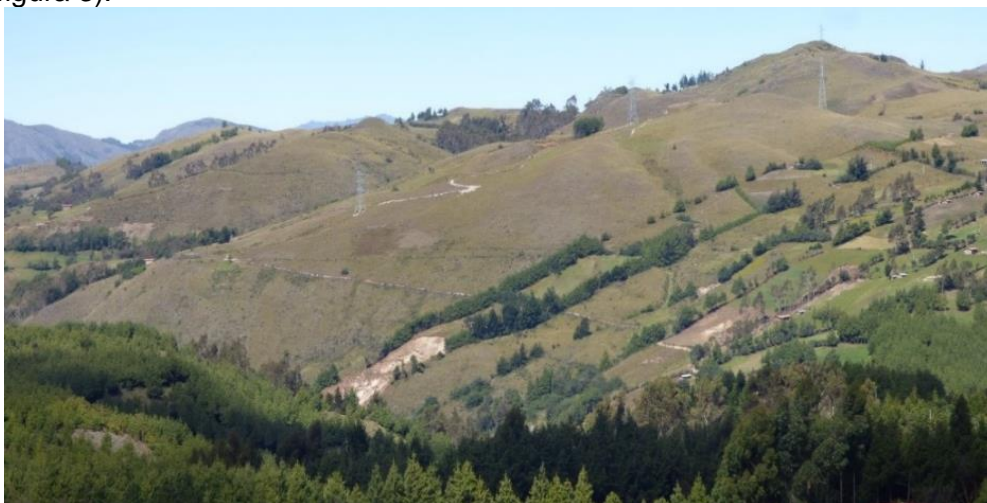
La zona afectada se emplaza sobre una ladera de colinda en roca volcánica (foto 1), con una pendiente que varían entre 20° y 35° (figura 2) y una pendiente promedio de 30° (figura 3).

Foto 1. Relieve montañoso o colinado modelado en rocas volcánicas en el cerro sector Piedra Partida.

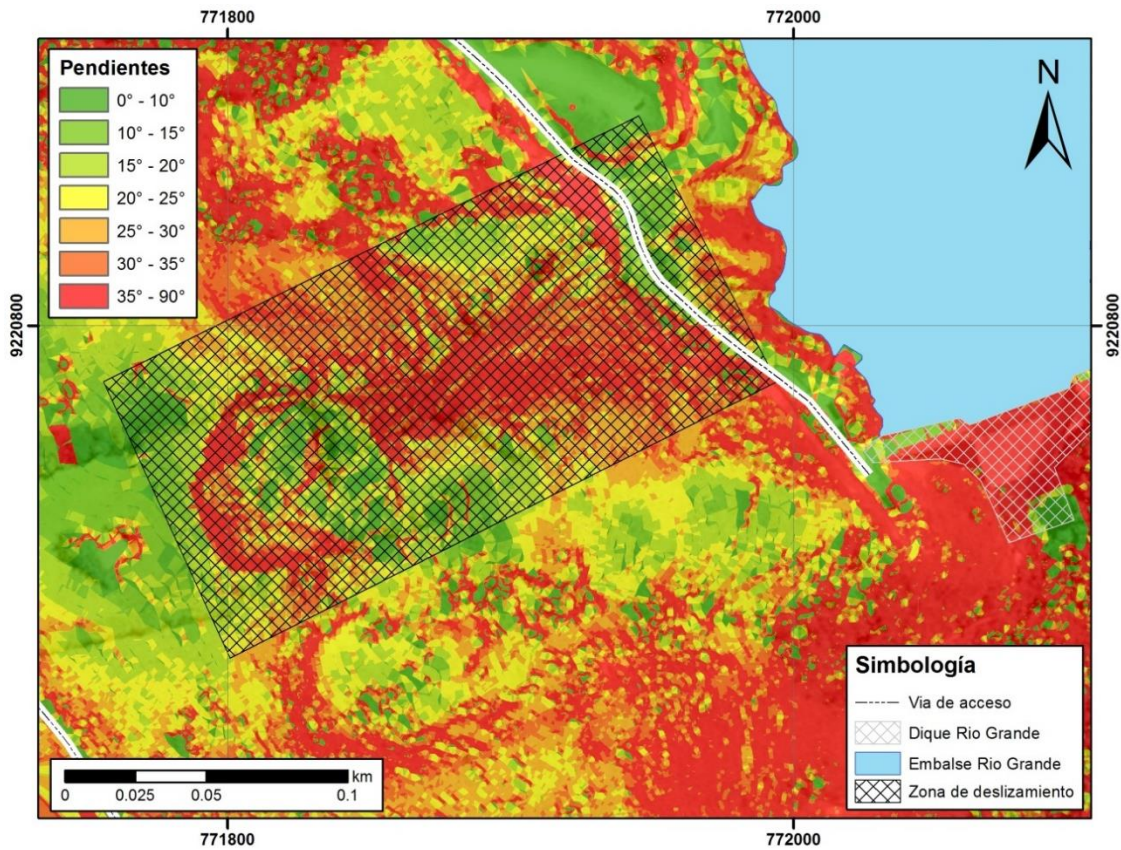
Figura 2. Mapa de pendientes. Generado a partir de topografía de detalle proporcionada por la División de Geotecnia de la Cia. Minera Yanacocha.

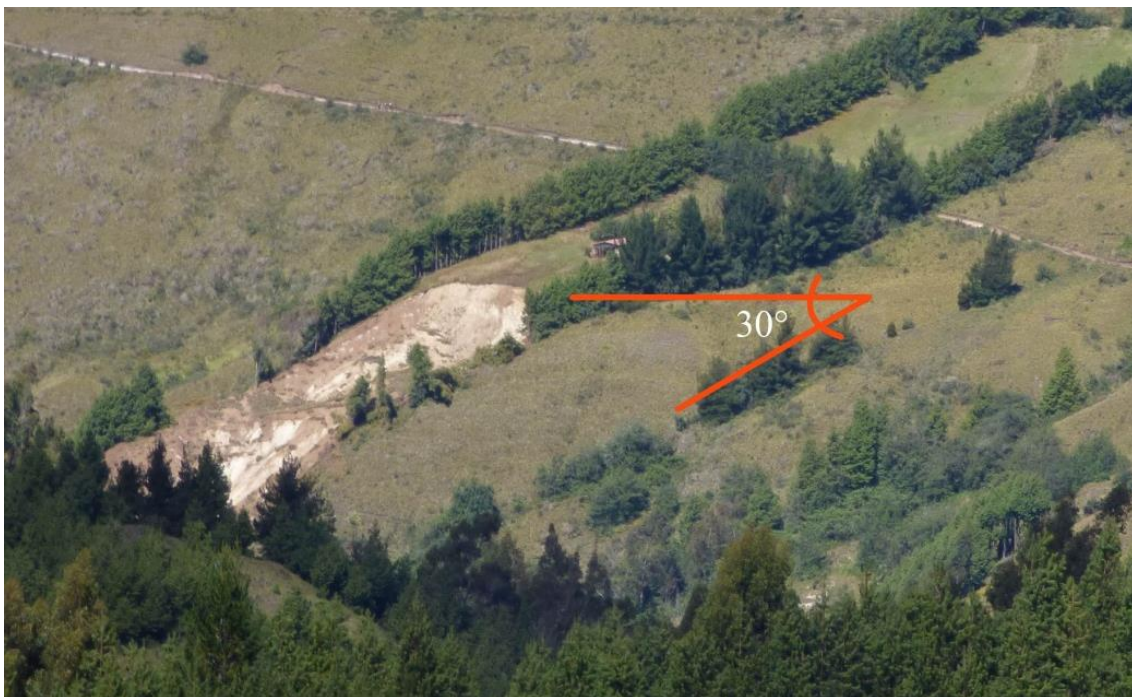
Figura 3. Pendiente promedio de la ladera de la zona deslizada.

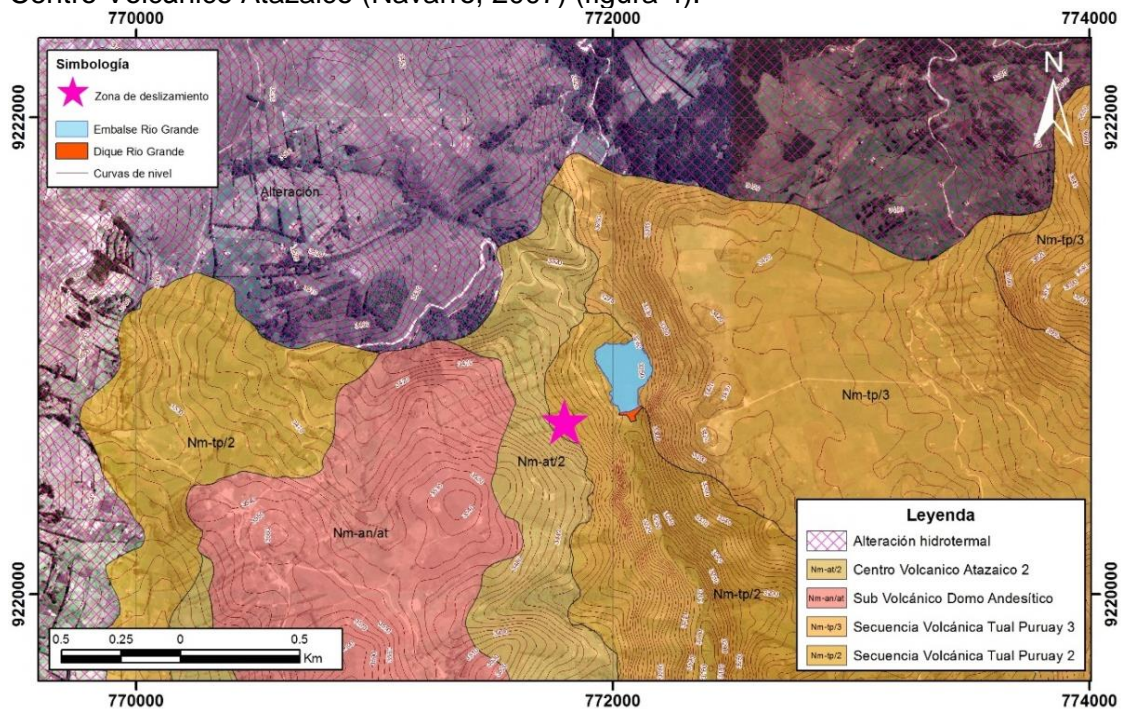
Figura 4. Mapa de geológico de la zona de estudio. Fuente: Navarro, 2007

Los afloramientos de la Secuencia Volcánica Tual – Puruay, que afloran en la zona de estudio, la conforman depósitos de flujos piroclásticos de pómez y cenizas, gris blanquecinas a rosáceas, ricos en cristales, de composición riolítica; se intercalan flujos de bloques y cenizas gris verdosos, fragmentos líticos andesíticos.

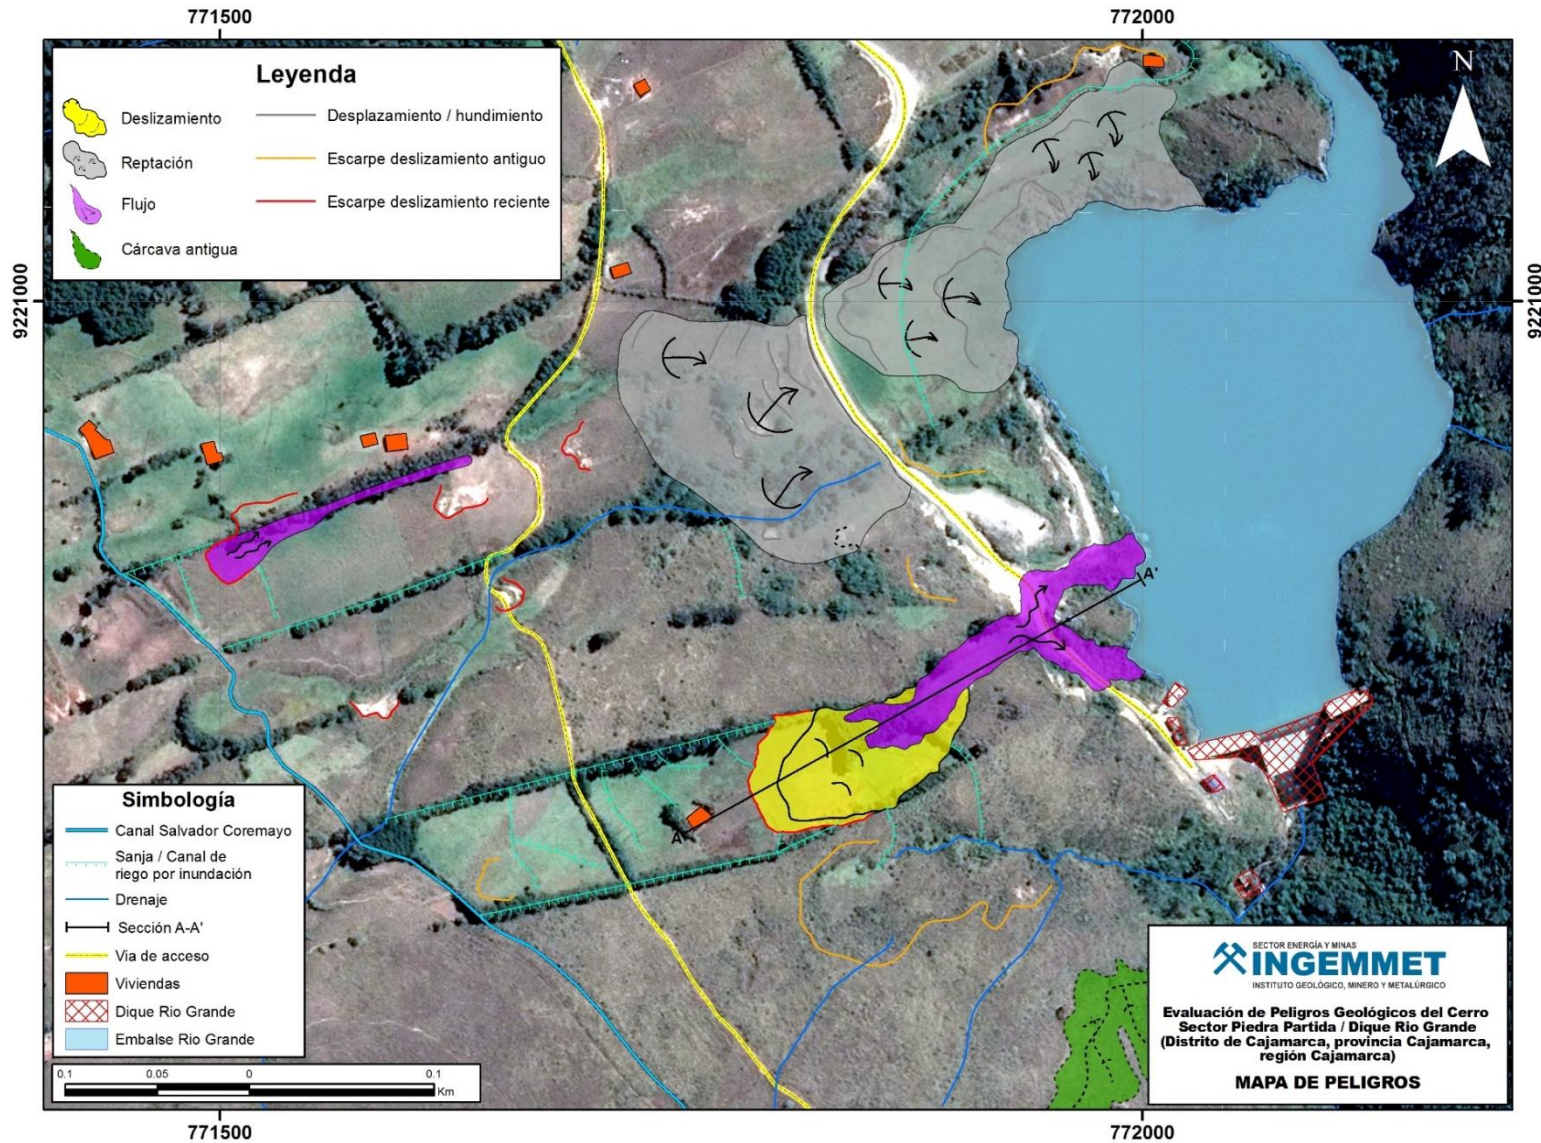
Los trabajos de campo permitieron identificar zonas de deslizamientos, flujos y con procesos de reptación en la ladera oeste y flanco noroeste del embalse Río Grande (figura 6).

El deslizamiento culminó como flujo de lodo y llegó a canalizarse por un drenaje natural (figura 6).

Figura 6. Mapa de peligros cerro Sector Piedra Partida / dique Río Grande.

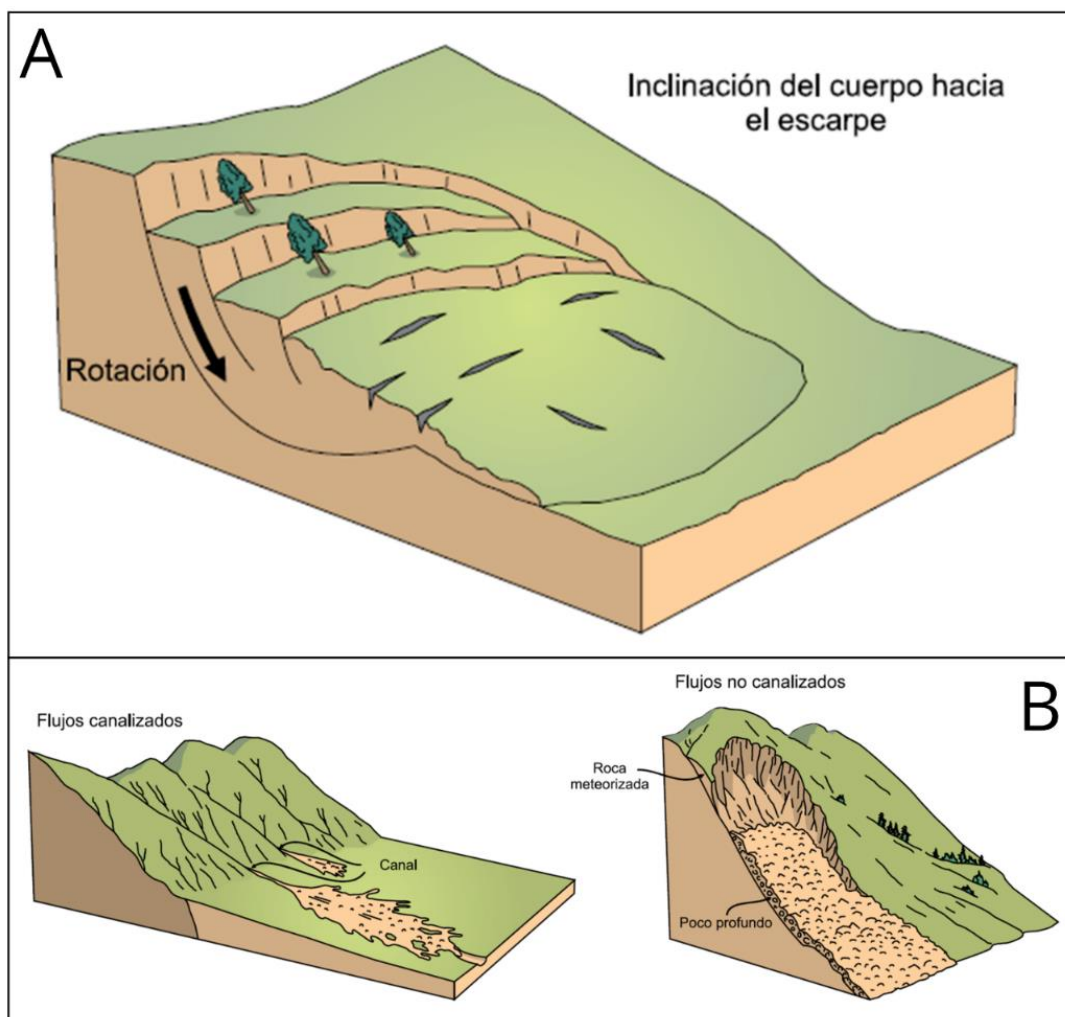
El **deslizamiento de tipo rotacional** (figura 7), se caracteriza porque su masa de desplazamiento se mueve a lo largo de una superficie de falla curva y cóncava, la cabeza del movimiento deja un escarpe casi vertical, mientras que la superficie superior tiende a inclinarse hacia atrás en dirección al escarpe, típico de un deslizamiento rotacional. (PMA 2007), esto se observó en la zona inspeccionada.

Los **flujos de tierra** son movimientos de tierra arcillosa plástica, este tipo es característico de rocas blandas meteorizadas y de materiales producto de la meteorización o erosión de estos depósitos, obedeciendo a un proceso de deformación plástica intermitente combinada con reptación interna, ayudada por fluctuaciones en la presión de poros, (Hungry *et al.*, 2001 en PMA 2007) saturados de agua. El evento ocurrido en el terreno del Sr. Alberto Herrera también muestra características de flujo no canalizado (PMA 2007) (figura 7).

Figura 7. Esquemas deslizamiento rotacional (A), flujo canalizado y no canalizado (B), mostrando los rasgos morfológicos característicos (PMA 2007).
