Informe Técnico N° A6662

Evaluación de los Peligros Geológicos en el Anexo Puente Capelo

Región Junín, Provincia Chanchamayo,
Distrito San Luis de Shuaro, Paraje Anexo Puente Capelo

PELIGROS GEOLÓGICOS EN EL ANEXO PUENTE CAPELO

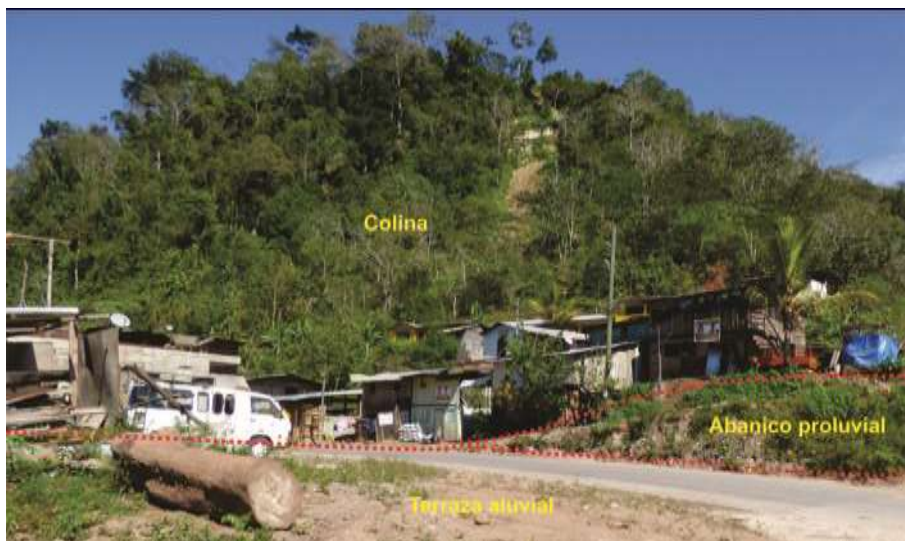
Representado principalmente por el cerro San Andrés, disectado por las quebradas Alto Capelo y Rodas (Figura 2). Geoformas que no superan los 300 m de altura con respecto al nivel de base local. La pendiente de las laderas son moderadas (foto 1), en sectores puntuales es muy escarpado.

Foto 1. Se observa una colina sedimentaria con ladera de pendiente moderada, como también parte del abanico proluvial y la terraza aluvial.

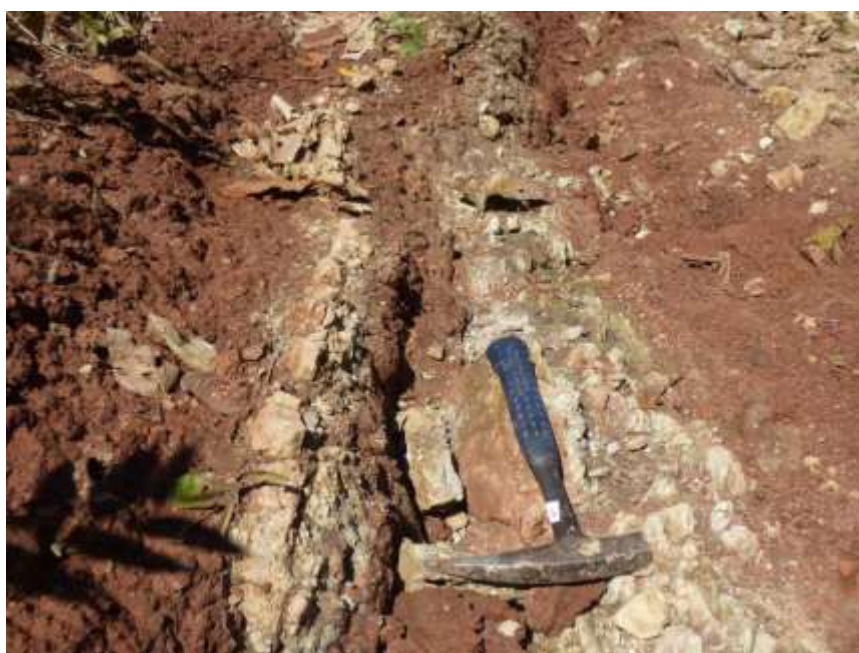
Según la geológica realizada por Monge, R. 1996, en el área afloran limolitas y calizas de la Formación Chonta (foto 2), que constituyen la colina.

Foto 2. Secuencia de limolitas, de color blanquecinas y rojizas.

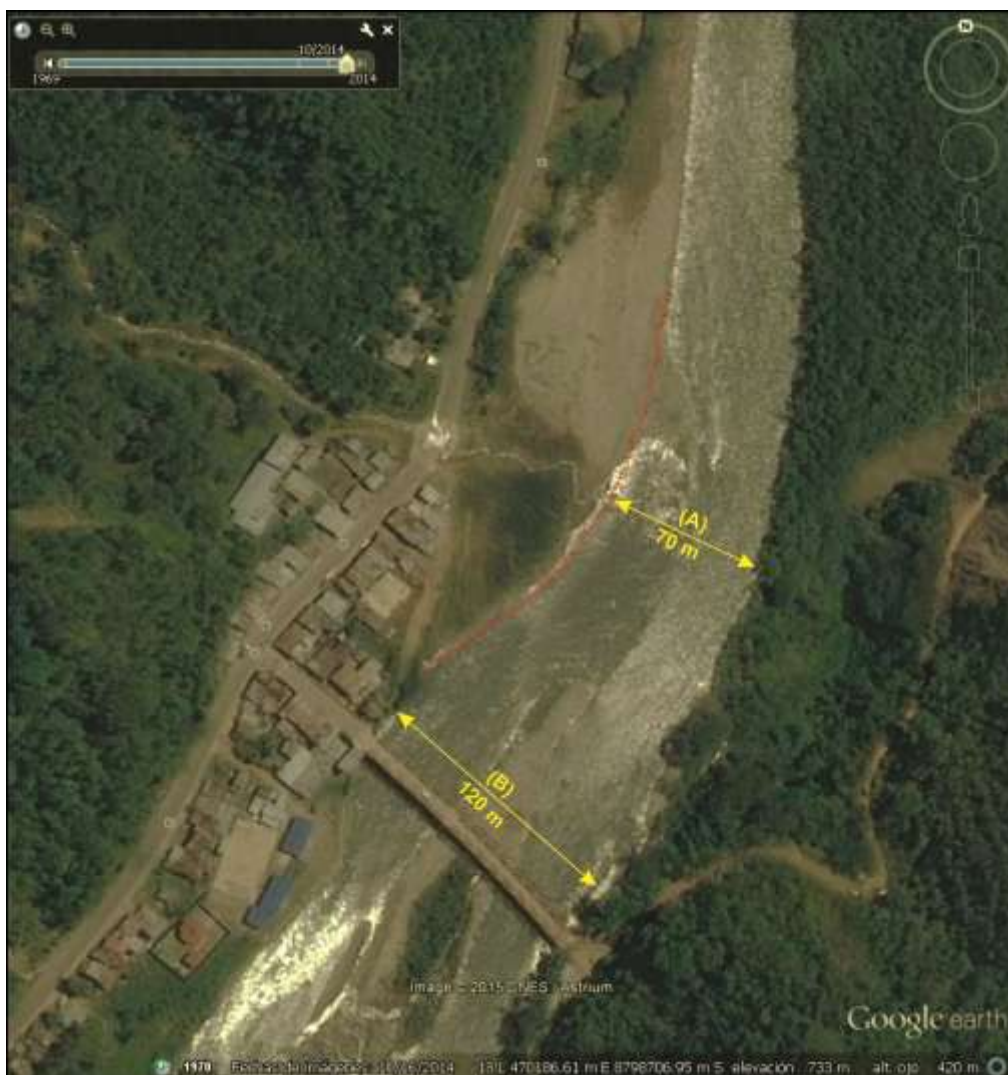
El río Paucartambo en la zona evaluada presenta un valle amplio, con un ancho máximo de 100 m, su cauce está controlado por la presencia de afloramientos rocosos y depósitos acumulados generados por flujos de detritos (figura 3), los cuales estrechan el valle en ciertos sectores.

Figura 3. Se aprecian las áreas estrechas (A) y amplias (B) del cauce del río Paucartambo.

Otra evidencia del depósito de flujo de detritos antiguo, es la forma semicircular-convexa que presenta el terreno en este sector, misma forma que adquiere la vía asfaltada La Merced-Oxapampa, como también el curso del río Paucartambo (Figura 3).

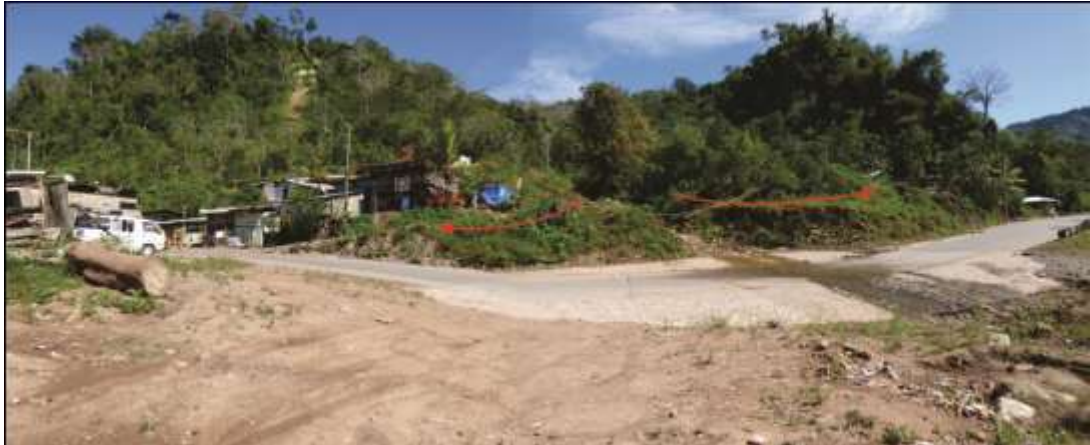
Estos depósitos han llegado a desviar el cauce del río Paucartambo, controlando la morfología del valle, se tienen sus mejores exposiciones en la desembocadura de las quebradas Alto Capelo (foto 3) y Rodas.

Foto 3. Quebrada Alto Capelo, muestra las terrazas formadas por el flujo de detritos.

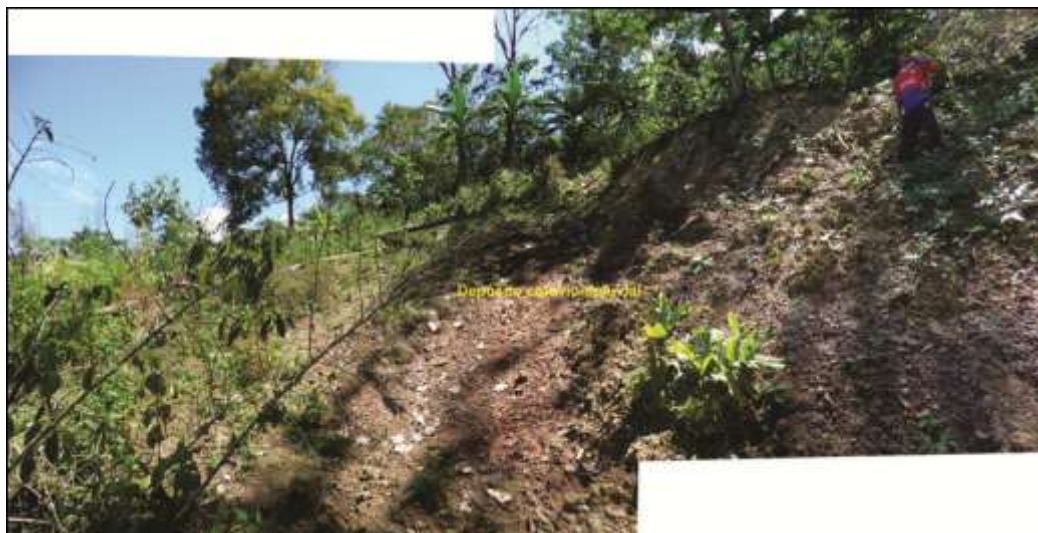
Esta conformada por gravas y bloques cuya composición litológica es sedimentaria; los materiales son de formas angulosas lo que muestra un recorrido corto, su morfología es esencialmente convexa (foto 4).

Foto 4. Piedemonte coluvio-deluvial, ubicado en la margen izquierda de la quebrada Rodas.

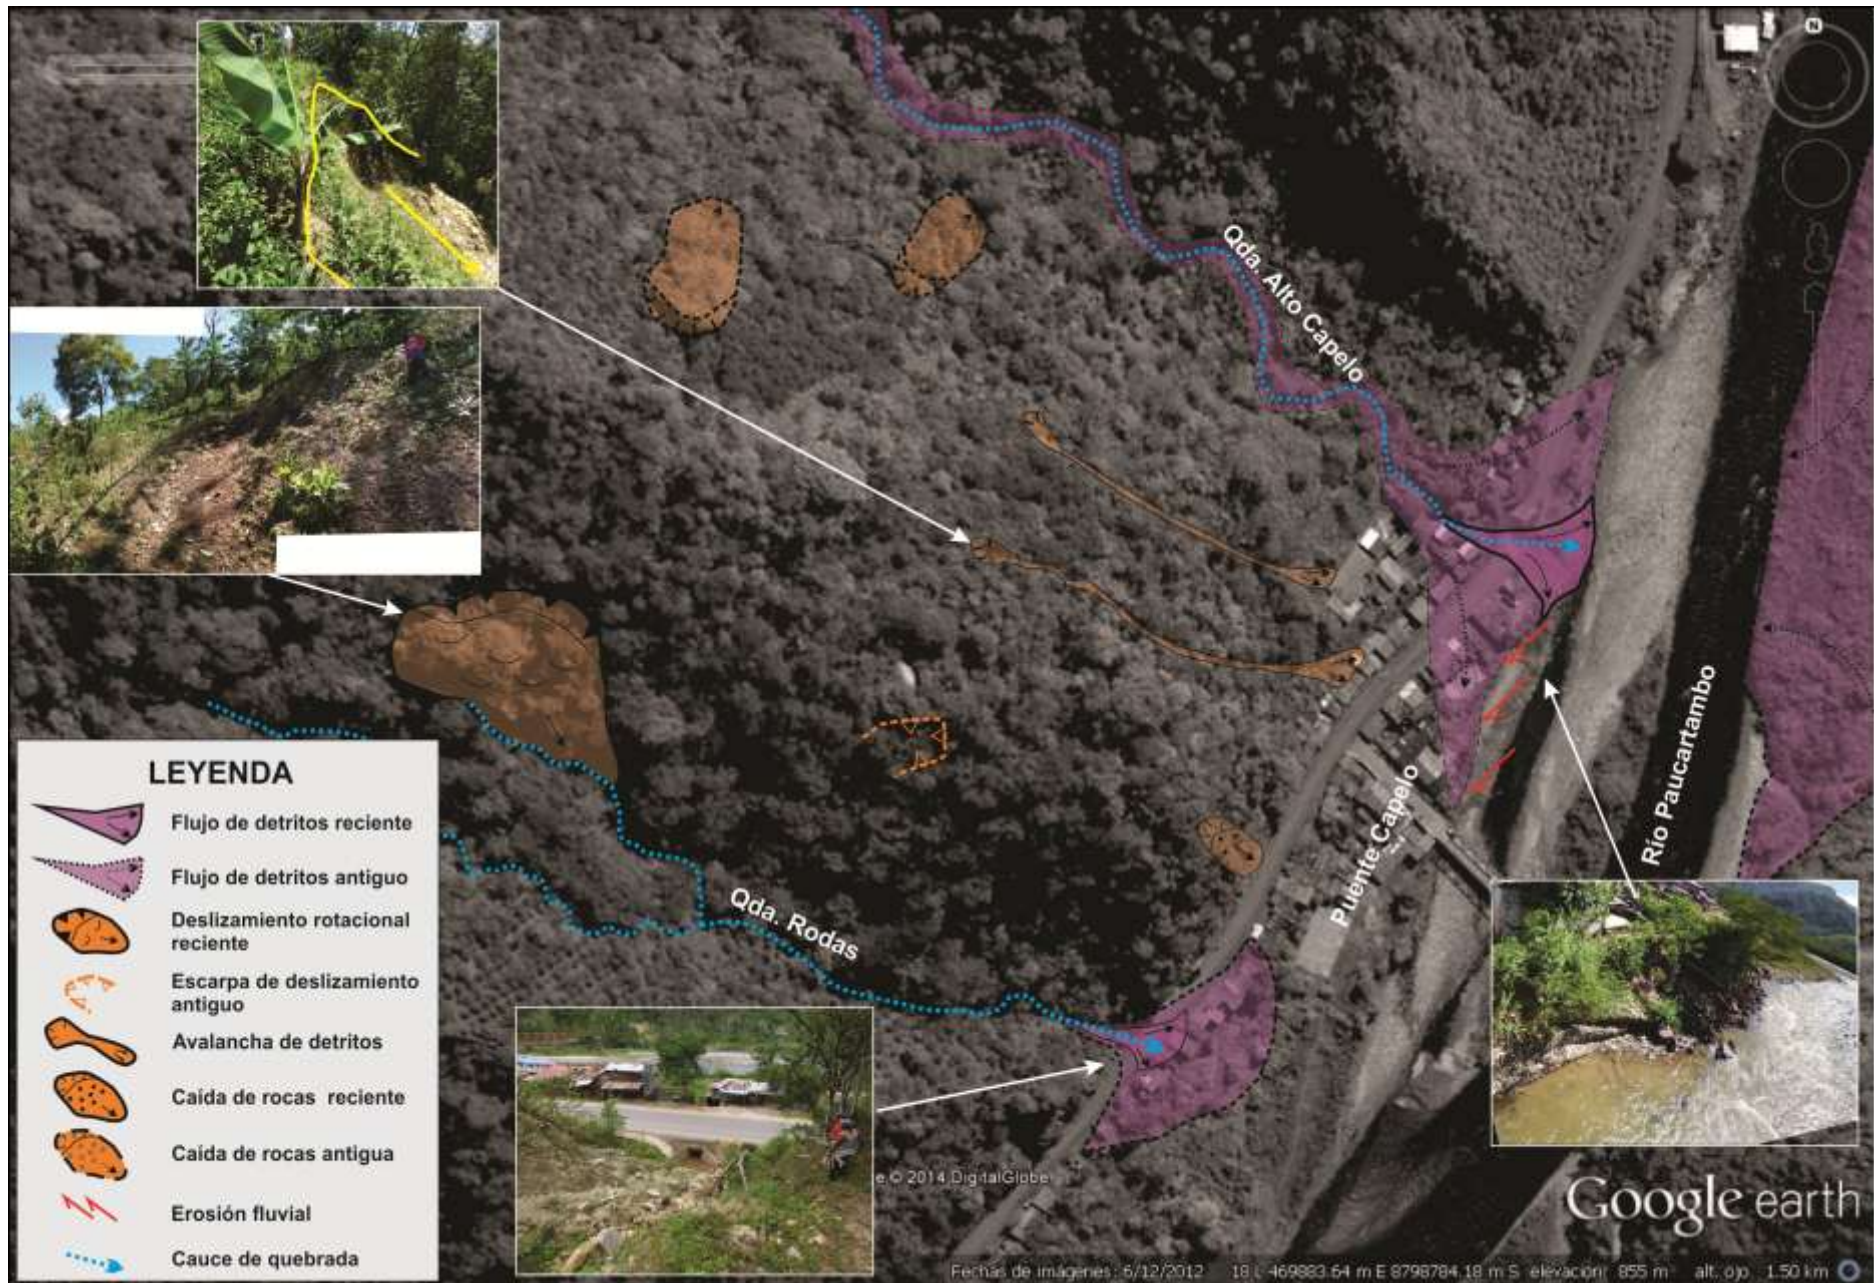
Por lo observado en campo, el área puede considerarse geodinámicamente activa porque se presentan flujos de detritos, avalancha de detritos y deslizamientos (figura 5).

Figura 5. Representación esquemática de los peligros geológicos en el sector Puentes Capelo.

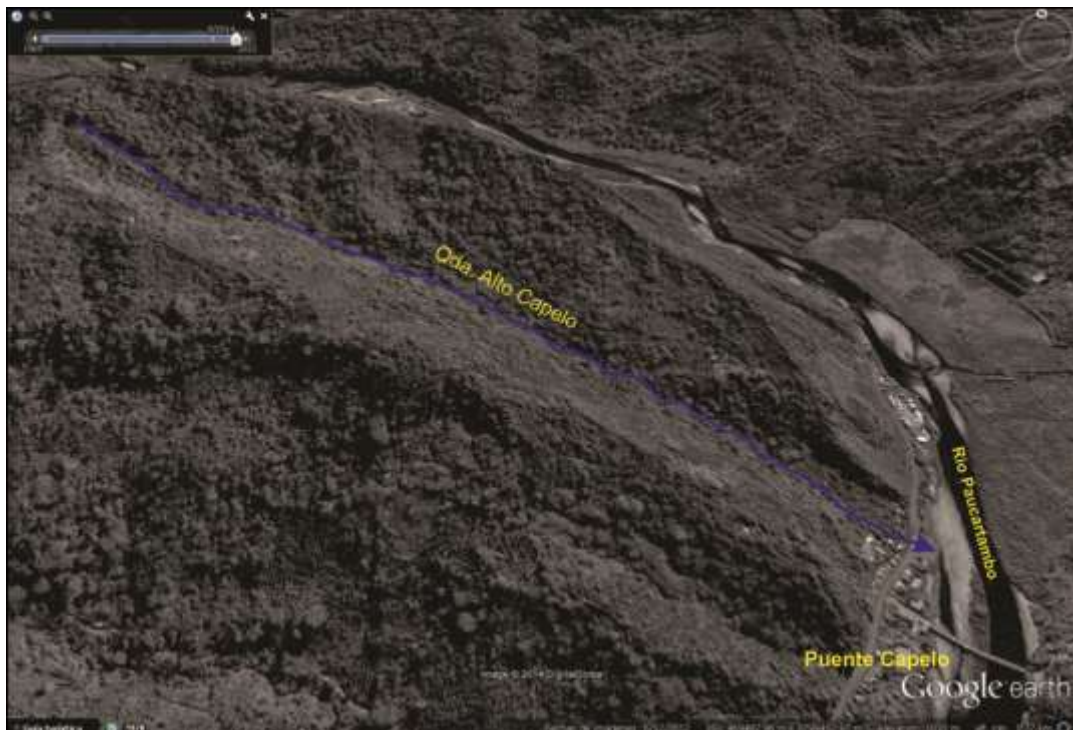
La quebrada Alto Capelo, es afluente al río Paucartambo por la margen derecha (figura 7). Los flujos de detritos que discurren por esta quebrada son ocasionales a excepcionales, siendo el último evento producido en el mes de febrero del 2014.

Figura 7. Quebrada Alto Capelo y poblado de Puente Capelo.

Los flujos generados, tienen como detonante las precipitaciones pluviales excepcionales que se presentaron en la zona.

Por versiones orales de los pobladores de la zona de Puente Capelo se sabe que el año 1974, se generó un flujo de detritos que llegó a desviar el curso fluvial del río Paucartambo, destruyó además tres viviendas y dejó un saldo de tres personas fallecidas. Actualmente en la desembocadura de esta quebrada se tiene una mayor cantidad de viviendas con relación a las que existían en el año 1974 (versiones de los pobladores), evidenciándose una expansión urbana sin planificación alguna, la cual está ocupando zonas de alto peligro a la ocurrencia de flujos de detritos.

La quebrada Alto Capelo, por el material suelto ubicado en su cauce y la pendiente, es considerada como una zona con alto potencial para la generación de nuevos flujo de detritos (Huaicos).

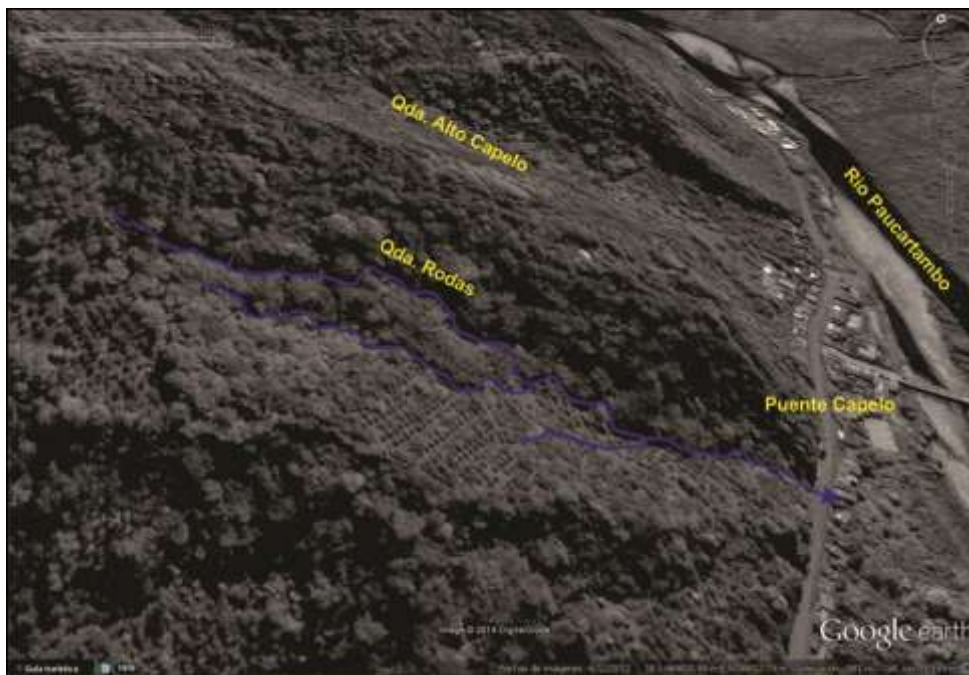
La quebrada Rodas, es afluente al río Paucartambo por la margen derecha (figura 8). Por ella han discurrido ocasionalmente flujos de detritos; el último evento se presentó el mes de febrero del 2014 y afectó algunas viviendas.

Figura 8. Influencia de la quebrada Rodas sobre el poblado Puente Capelo.

Según versiones orales de los pobladores, la quebrada se activa cada cierto tiempo (no precisan número de años).

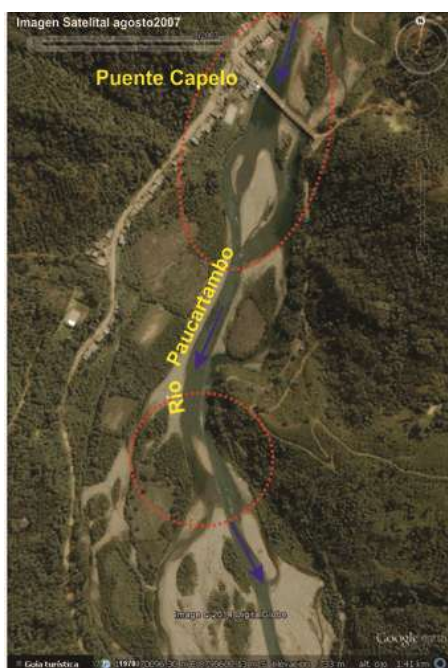
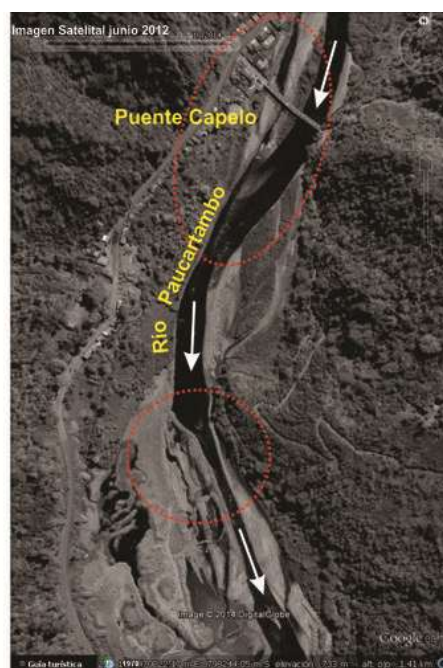
Figura 9. Se muestra los canales e islas formadas, en el sistema fluvial del río de tipo anastomosado. En los círculos rojos se muestran las áreas que han sufrido mayor variación.

En el sector de Puente Capelo, comparando las imágenes satelitales del 2007 y 2011 se pueden observar los cambios sufridos en el cauce del río Paucartambo (figura 9).

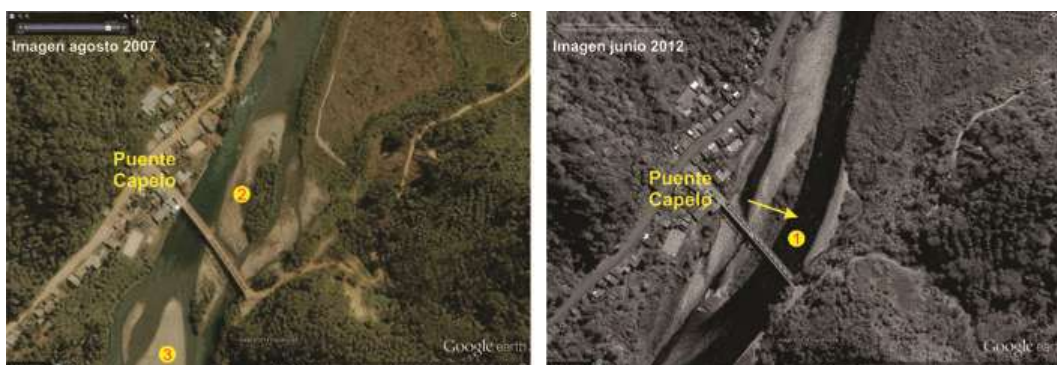
Figura 10.

Según lo observado en las imágenes satelitales de los años 2007 y 2012 (figura 10), las mayores variaciones del cauce del río Paucartambo (área de estudio), se han dado frente al poblado de Puente Capelo y aguas debajo de estructura Puente Capelo.

- (1) Migración del cauce hacia la margen izquierda.
- (2) Formación del islote ubicado por debajo del puente Capelo.
- (3) Formación del islote ubicado aguas abajo del puente Capelo.
