Informe Técnico N° A6817

EVALUACIÓN GEODINÁMICA E IMPLICANCIAS DEL DESLIZAMIENTO CHAQUIHUAYJO EN EL SECTOR DE LLOJEPATA, AYACUCHO

Región Ayacucho
Provincia Lucanas
Distrito Leoncio Prado

AGOSTO
2018

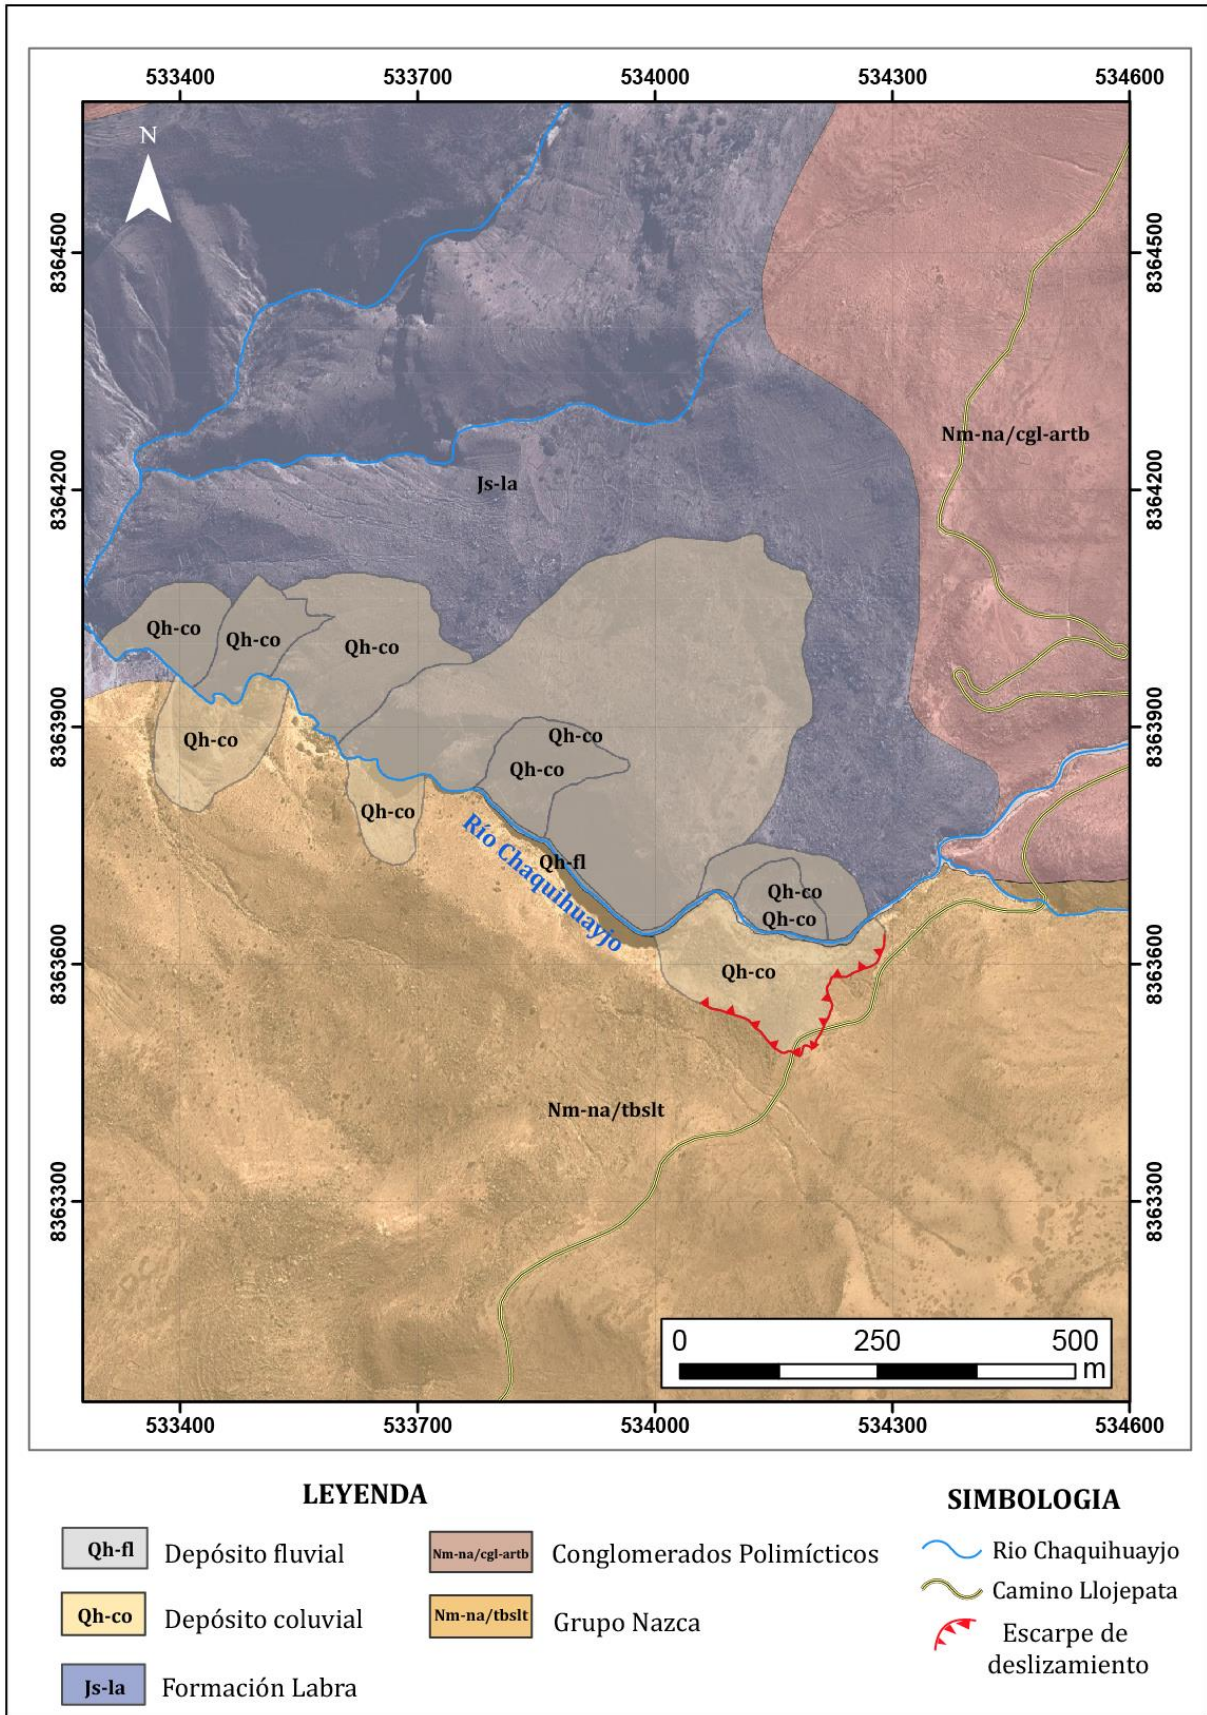
Figura 2: Geología del área de estudio.

Tomando como referencia la cartografía de los cuadrángulos de Lomitas, Palpa, Nasca y Puquio 30-l, 30-m, 30-n, 30-ñ (Montoya M., et al. 1994), en el área de estudio se encuentran unidades geológicas ígneas, sedimentarias y metamórficas del Mesozoico al Cuaternario (figura 2), se tienen depósitos recientes.
