**DIRECCIÓN DE GEOLOGÍA
AMBIENTAL Y RIESGO GEOLÓGICO**

INFORME TÉCNICO

**ZONAS CRÍTICAS POR PELIGROS GEOLÓGICOS
EN LA REGIÓN PASCO**

PRIMER REPORTE

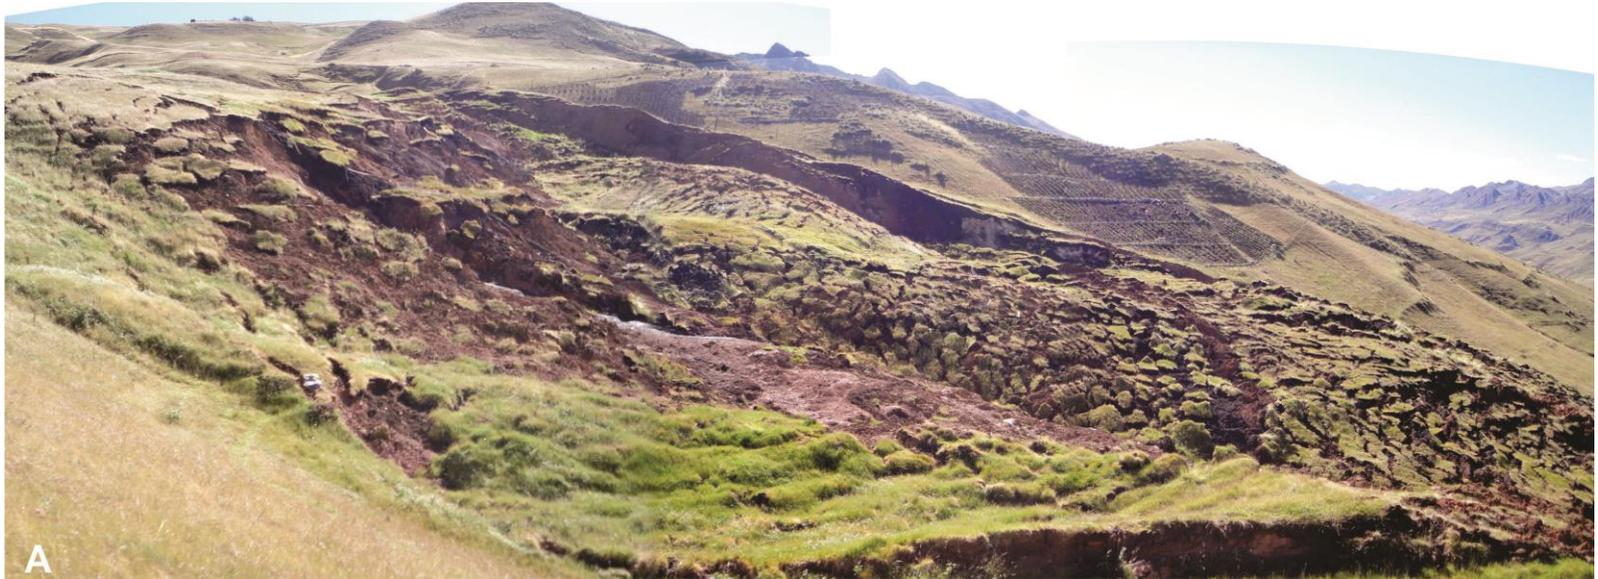
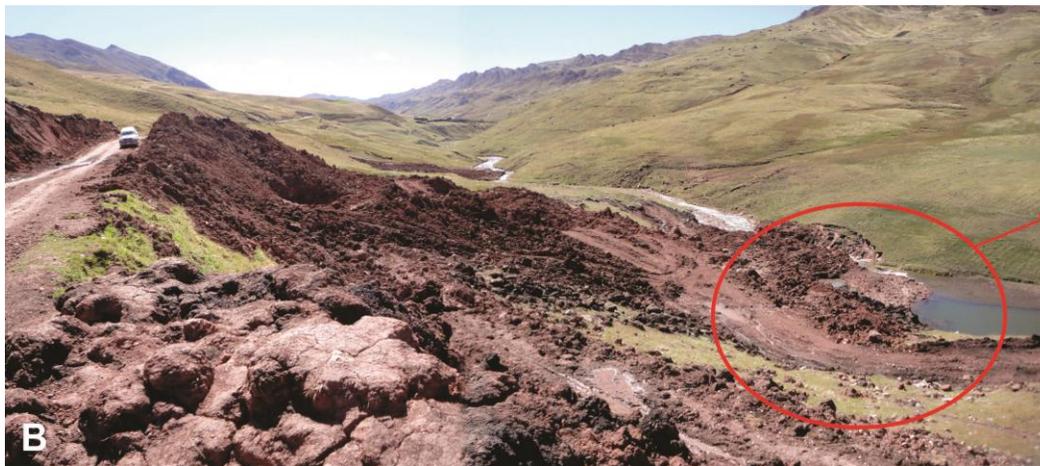
SECTOR (DISTRITO)	ÁREAS SUJETAS A/COMENTARIO GEODINÁMICO	VULNERABILIDAD Y/O DAÑOS OCASIONADOS	RECOMENDACIONES
<p>1. Santiago Pampa- Chinche (Yanahuanca)</p>	<p>Movimientos complejos (Deslizamiento-flujo, derrumbe-flujos), inundación, erosión fluvial El deslizamiento se generó el 18 de abril del 2011 en el flanco sureste del cerro Huarmi Huañusca, margen izquierda del río Andachaca con actividad retrogresiva, 2 meses antes de generarse el evento aparecieron grietas y asentamientos, este deslizamiento luego se comportó como un flujo de lodo, con velocidad rápida, el cual al llegar a una pequeña lomada se dividió en dos brazos, obstruyendo 02 tramos de la carretera Yanahuanca-Andachaca y represando el río Andachaca por 20 días. Aún se observa parte del depósito en el cauce (fotos 2 y 3). Los suelos son limoarcillosos con poco contenido de arena de color rojizo y capas superficiales de material orgánico, con presencia de 03 manantiales en el cuerpo del deslizamiento que siguen saturando estos depósitos. El terreno es irregular, con bofedales y presencia de grietas longitudinales y transversales de hasta 0,5 m de ancho, de 10 a 20 m de longitud y de 0,2 a 0,4 m de profundidad en la parte alta. La corona del deslizamiento tiene forma semicircular de aproximadamente 70 m de longitud, la escarpa principal tiene alturas entre 2 a 7 m (foto 4). La longitud entre la escarpa y el pie del deslizamiento es de 170 m y 900 m de recorrido. También se observa una zona de escarpa de 7 km de longitud en el cerro Ventanilla, en la donde se originaron avalancha de rocas, deslizamientos, huaycos y reptación de suelos. El poblado Santiago Pampa también es afectado por inundación, así como el sector Chinche donde se ha colocado un muro de contención para proteger de la erosión fluvial (foto 5).</p>	<p>El deslizamiento de Santiago Pampa causó la muerte de una persona que se encontraba limpiando la carretera y también destruyó aprox. 13.5 hectáreas de cultivos de papa, pastizales y avena para el ganado, de las cuales aprox. 7 Has se encuentran inutilizables, afectó 100 metros en dos sectores de la carretera a la altura del km 11+680 y 04 viviendas afectadas del anexo Chicchi Ucuro del centro poblado Santiago Pampa presentan grietas. También puede afectar viviendas del sector Chinche.</p>	<p>En el caso de Santiago Pampa se debe evitar el riego por gravedad, captar los manantiales e impermeabilizar por medio de un sistema de drenaje. Prohibir la construcción de viviendas. Se debe construir muros de contención en la margen izquierda del río Andachaca para proteger la erosión del río y el desborde hacia el poblado Santiago Pampa, en ambas márgenes del río Andachaca, sector Chinche, así como la limpieza del cauce del río. Cambiar el trazo de carretera Pasco-Yanahuanca.</p>

Foto 2: (A) Vista panorámica del Movimiento complejo (deslizamiento-flujo) de Santiago Pampa. (B) Vista del pie del movimiento complejo que se comportó como un flujo de lodo que destruyó la carretera y embalsó al río Andachaca.

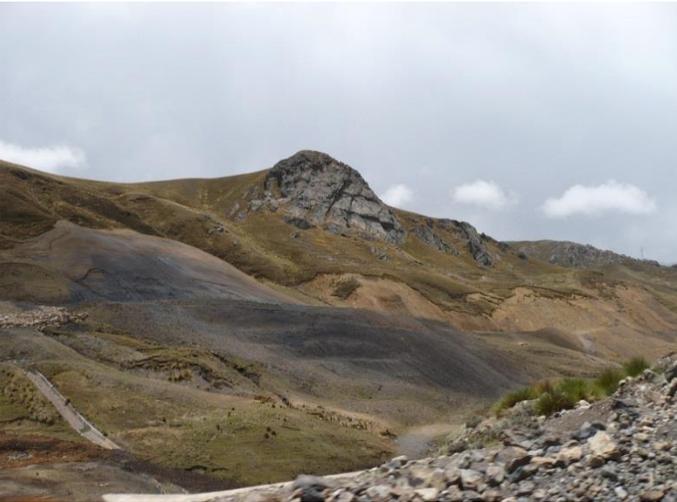
<p>20. Cerro de Pasco, Anasquizque (Yanacancha)</p>	<p>Área sujeta a reptación de suelos, derrumbes, caída de rocas, flujo de detritos y flujo de tierras. La ciudad Cerro de Pasco, una de las ciudades más antiguas en minería en el país, actualmente se encuentra en una situación ambiental crítica a esto le sumamos la mala planificación urbana, las viviendas del A.H Túpac Amaru y Chaupimarca se encuentran afectadas por caídas de rocas y algunas ubicadas sobre el relleno de Patarcocha pueden presentar problemas de asentamiento (foto 27). Otro problema es el sector del Botadero Rumiallana, cuyos taludes son inestables, al pie se generan derrumbes que se comportan como flujo de tierra de aprox. 1 Km de recorrido en la margen izquierda de la quebrada Tingo, a la altura del km 4+200 (foto 28) Deslizamiento reactivado en el Km 10+086 al frente presenta reptación de suelos. Posiblemente reactivado por filtración de agua (presencia de manantial), con escarpa circular delimitada por dos alcantarillas tipo pontón. Deslizamiento rotacional antiguo que se está reactivando en forma de reptación de suelo, con escarpa semicircular, en margen izquierda de la quebrada Tingo.</p>	<p>Puede afectar viviendas del A.H. Túpac Amaru, afecta los km 4+200 y 10+086 de la carretera antigua Cerro de Pasco-Pallanchacra.</p>	<p>Realizar estudios de microzonificación sísmica y geotécnica detallados en la ciudad de Cerro de Pasco, a fin de establecer la normatividad específica para las construcciones futuras y el reforzamiento de las existentes, así como las viviendas ubicadas sobre galerías subterráneas antiguas. Encauzamiento del río San Juan. Realizar el tratamiento de estabilización de taludes y cobertura del depósito de minerales de Rumiallana.</p>

Foto 28: Zona de reptación de suelos en el Botadero Rumillama (Mina Volcan), se ha comportado como un flujo de tierra al pie del botadero, margen izquierda del Rio Tingo, en las laderas del cerro Tres Tejas presenta reptación de suelos.

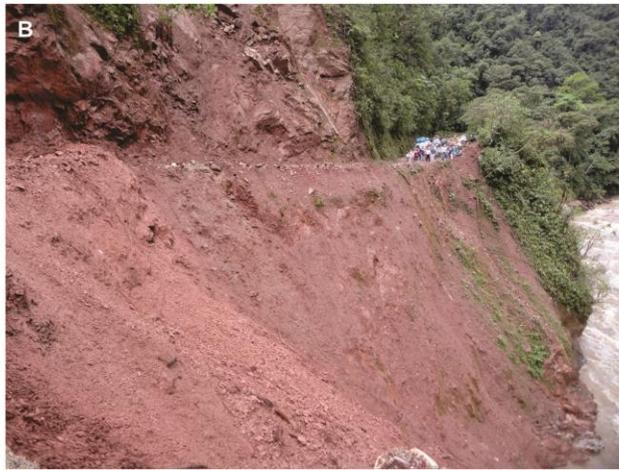
<p>22. Carretera Santa Rosa-Huancabamba-Agua Salada (Huancabamba)</p>	<p>Derrumbes y deslizamientos en talud superior de carretera Huancabamba-Agua Salada, los taludes son casi verticales (foto 34). Cortes de carretera por huaycos que discurren por quebradas Yanashara, Agua Salada, quebradas tributarias de la margen derecha del río Huaylamayo, entre otras (fotos 35 al 37). Área sujeta a inundaciones como San Pedro de Mallapampa, Pampa Chica, San Daniel, Sinchi Pampa y Huaylamayo por el desborde del río Huaylamayo y Sinchi Pampa por el desborde de la quebrada Punchao. Los poblados Huancabamba y San Daniel se encuentran asentados sobre abanicos antiguos en la margen derecha del río Huancabamba, el área también es afectada por intensa erosión en cárcavas que en época de lluvias generan huaycos en la margen izquierda del río Huancabamba.</p>	<p>Obstrucción de la carretera Huancabamba-Agua Salada, vehículos pueden ser aplastados por bloques que caen por varios desarrollos. Puede producirse la pérdida total de la plataforma como producto de huaycos que cortan la carretera. Nuevos flujos pueden afectar viviendas construidas sobre de huayco antiguo. Por desborde de la quebrada Yanashara puede afectar 10 viviendas de Huancabamba.</p>	<p>Detener la expansión de viviendas hacia las quebradas. Colocar defensa ribereña en margen derecha del río Pozuzo para proteger plataforma de carretera. Es necesario construcción de badenes, cunetas y alcantarillas. Realizar un cambio del trazo de la carretera Huancabamba-Pozuzo.</p>

Foto 35: Derrumbe en talud superior de carretera Oxapampa-Pozuzo, en la margen derecha del río Pozuzo. Todos los años obstruye el paso vehicular, único acceso al poblado de Pozuzo desde Pasco (24/05/2011), sector Agua Salada.

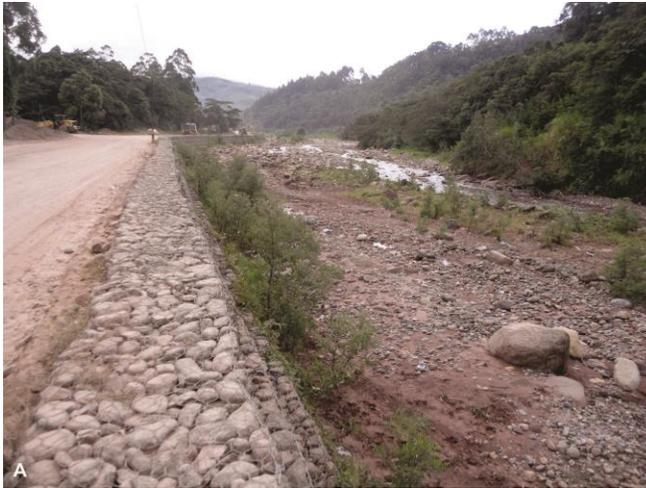
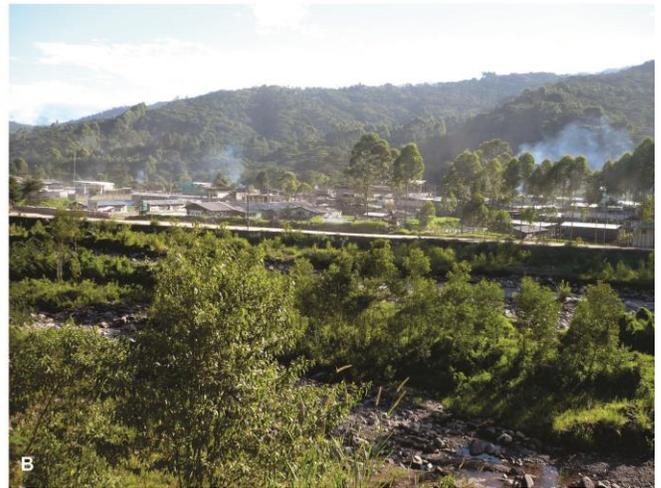
Foto 45: A) Erosión fluvial en la margen derecha del río Entás, aproximadamente 300 m de longitud puede afectar carretera Villa Rica-Puerto Bermudez. Se ha colocado gaviones para proteger plataforma de carretera. B) Erosión fluvial e inundación en el sector Villa Rica por desborde del río Entás.
