Informe Técnico N° A6833

PELIGRO POR DESLIZAMIENTOS EN EL SECTOR MATARANI

Región Tacna
Provincia Candarave
Distrito Quilahuani

AGOSTO
2018

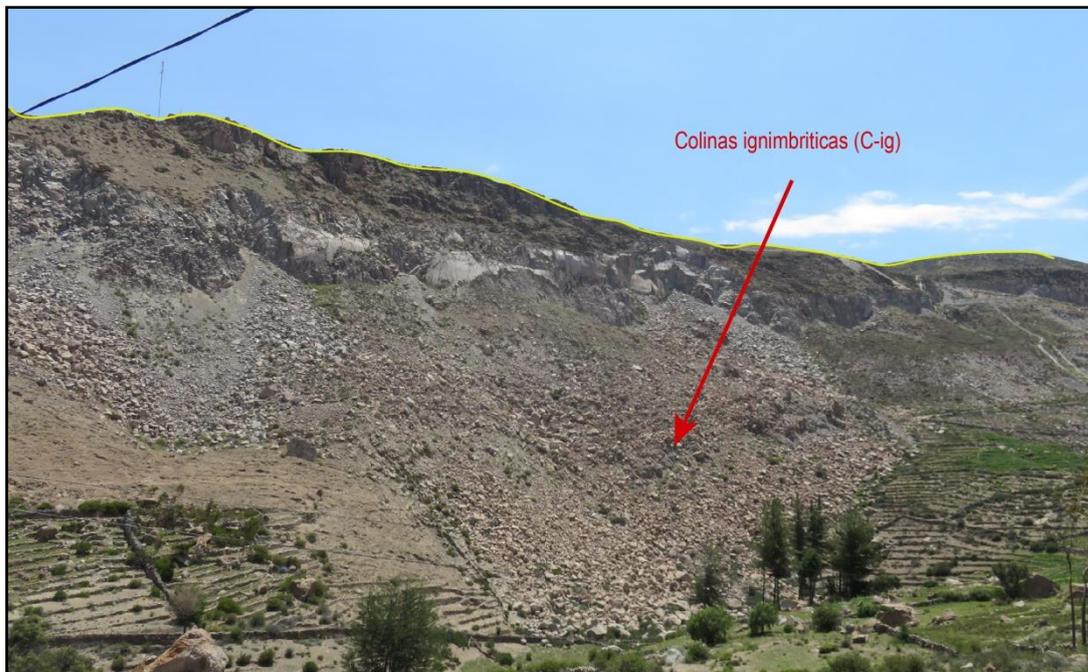
Corresponden a colinas que presentan laderas con pendientes de (15-30°). La cima de estas colinas poseen pequeñas planicies poco onduladas, conformadas de una secuencia pseudoestratificada de depósitos de flujos de pómez y ceniza riolíticas, soldadas y consolidadas, que ocupan una extensa área al norte del distrito de Quilahuani. Las colinas de Ignimbritas están caracterizadas por presentar promontorios poco resistentes. Es en estas colinas donde se presentan los escarpes de deslizamiento, con pendientes de hasta 75° (figura 3).

Figura 3. Colina de Ignimbrita, ubicada en la parte alta del poblado de Palla.

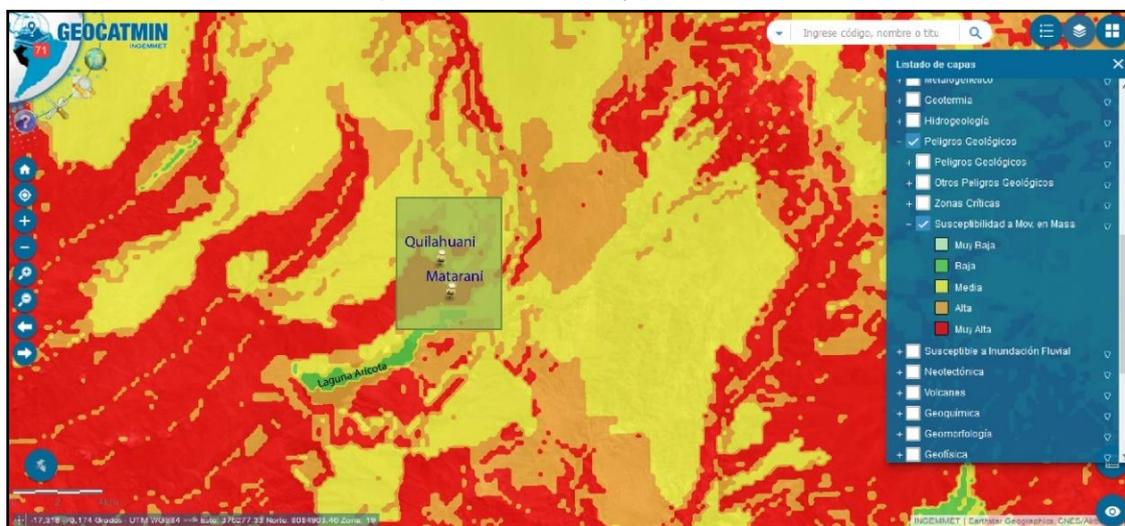
Figura 9. Susceptibilidad de movimientos en masa, muestras las zonas de peligros muy baja, baja, media, alta y muy alta. El sector Quilahuani se encuentra en la zona de peligro alta y muy alta. Fuente (<http://geocatmin.ingemmet.gob.pe/geocatmin/>).
