Informe Técnico N° A6602

# Evaluación de peligros geológicos en la provincia Daniel A. Carrión

Región Pasco

JULIO 2012

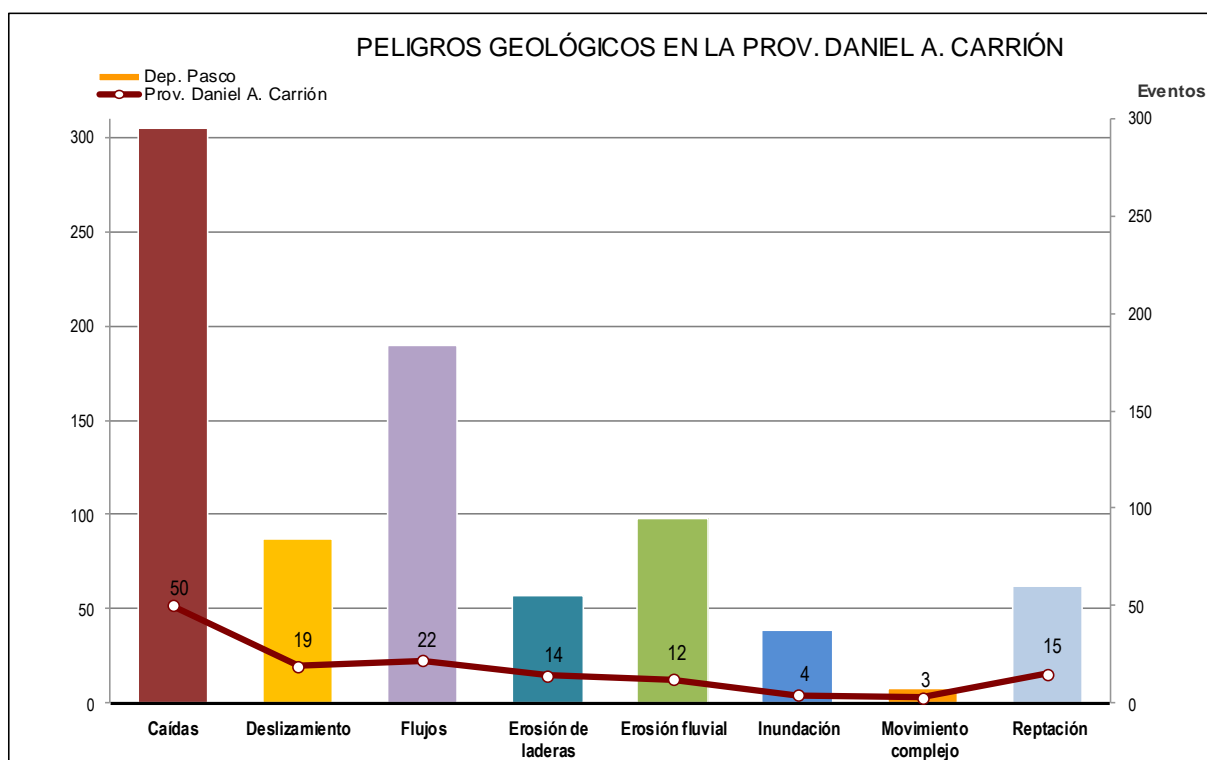
Durante la evaluación de campo, fue posible identificar 139 peligros geológicos en la provincia Daniel A. Carrión, como se puede observar en el gráfico 03 y figura 06.

Gráfico 03: Peligros Geológicos en la provincia Daniel A. Carrión

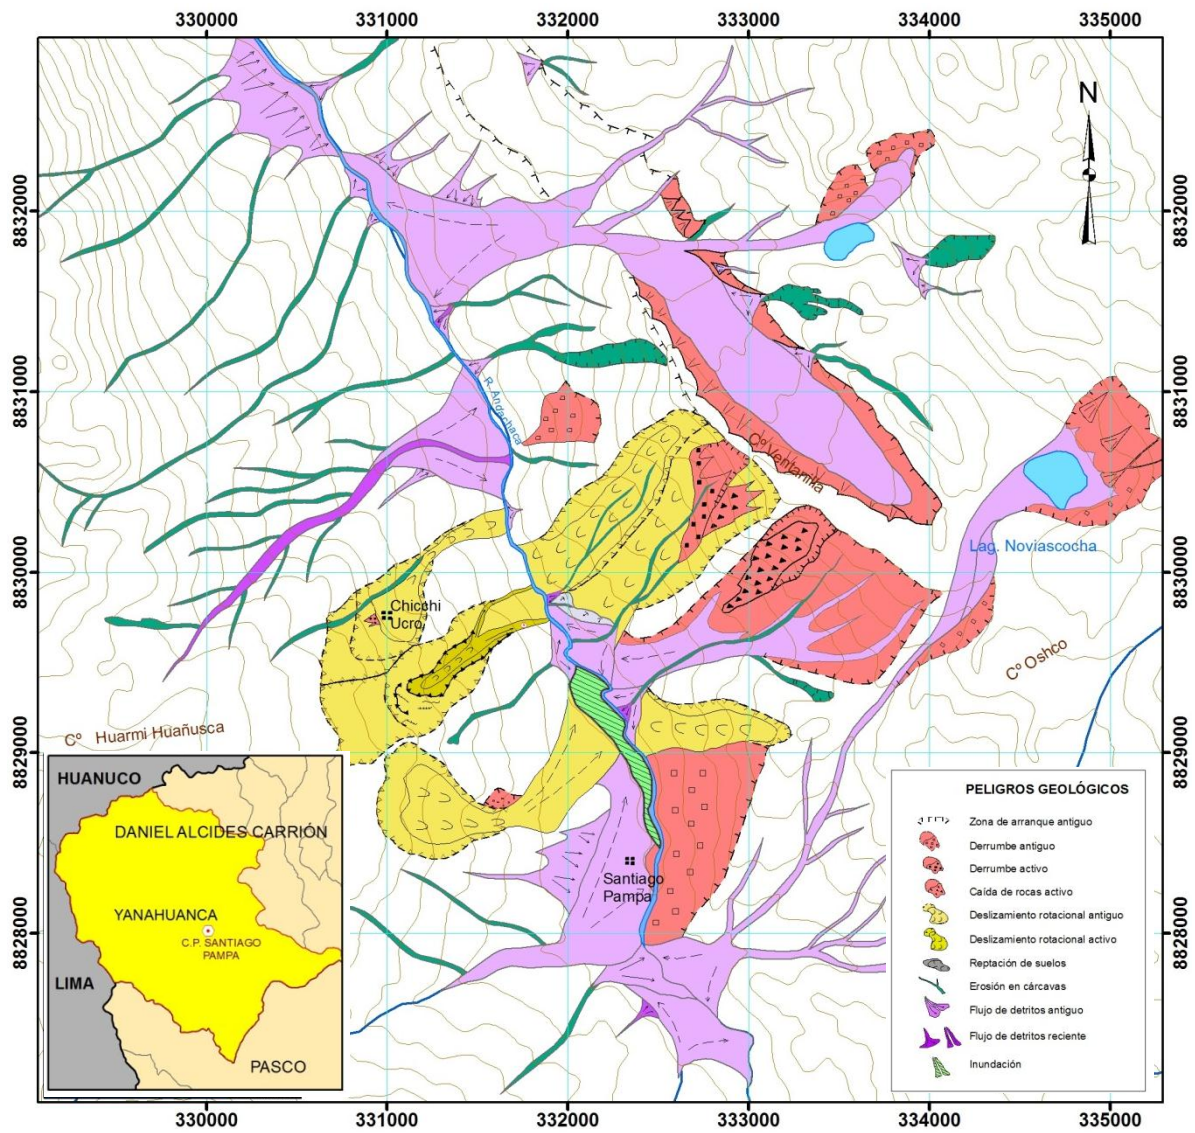
La corona del deslizamiento tiene forma semicircular, de aproximadamente 70 m de longitud, la escarpa principal tiene alturas entre 2 a 7 m. La longitud entre la escarpa y el pie del deslizamiento es de 170 m aproximadamente. El flujo de tierra, así como “bloques de suelo” productos del deslizamiento, recorrieron una longitud aproximada de 180 m. El ancho del flujo varía entre 10 a 60 m. A su paso el flujo afectó terrenos de cultivo. Figura 05.

Figura 05: Mapa de inventario de peligros geológicos en el sector Santiago Pampa

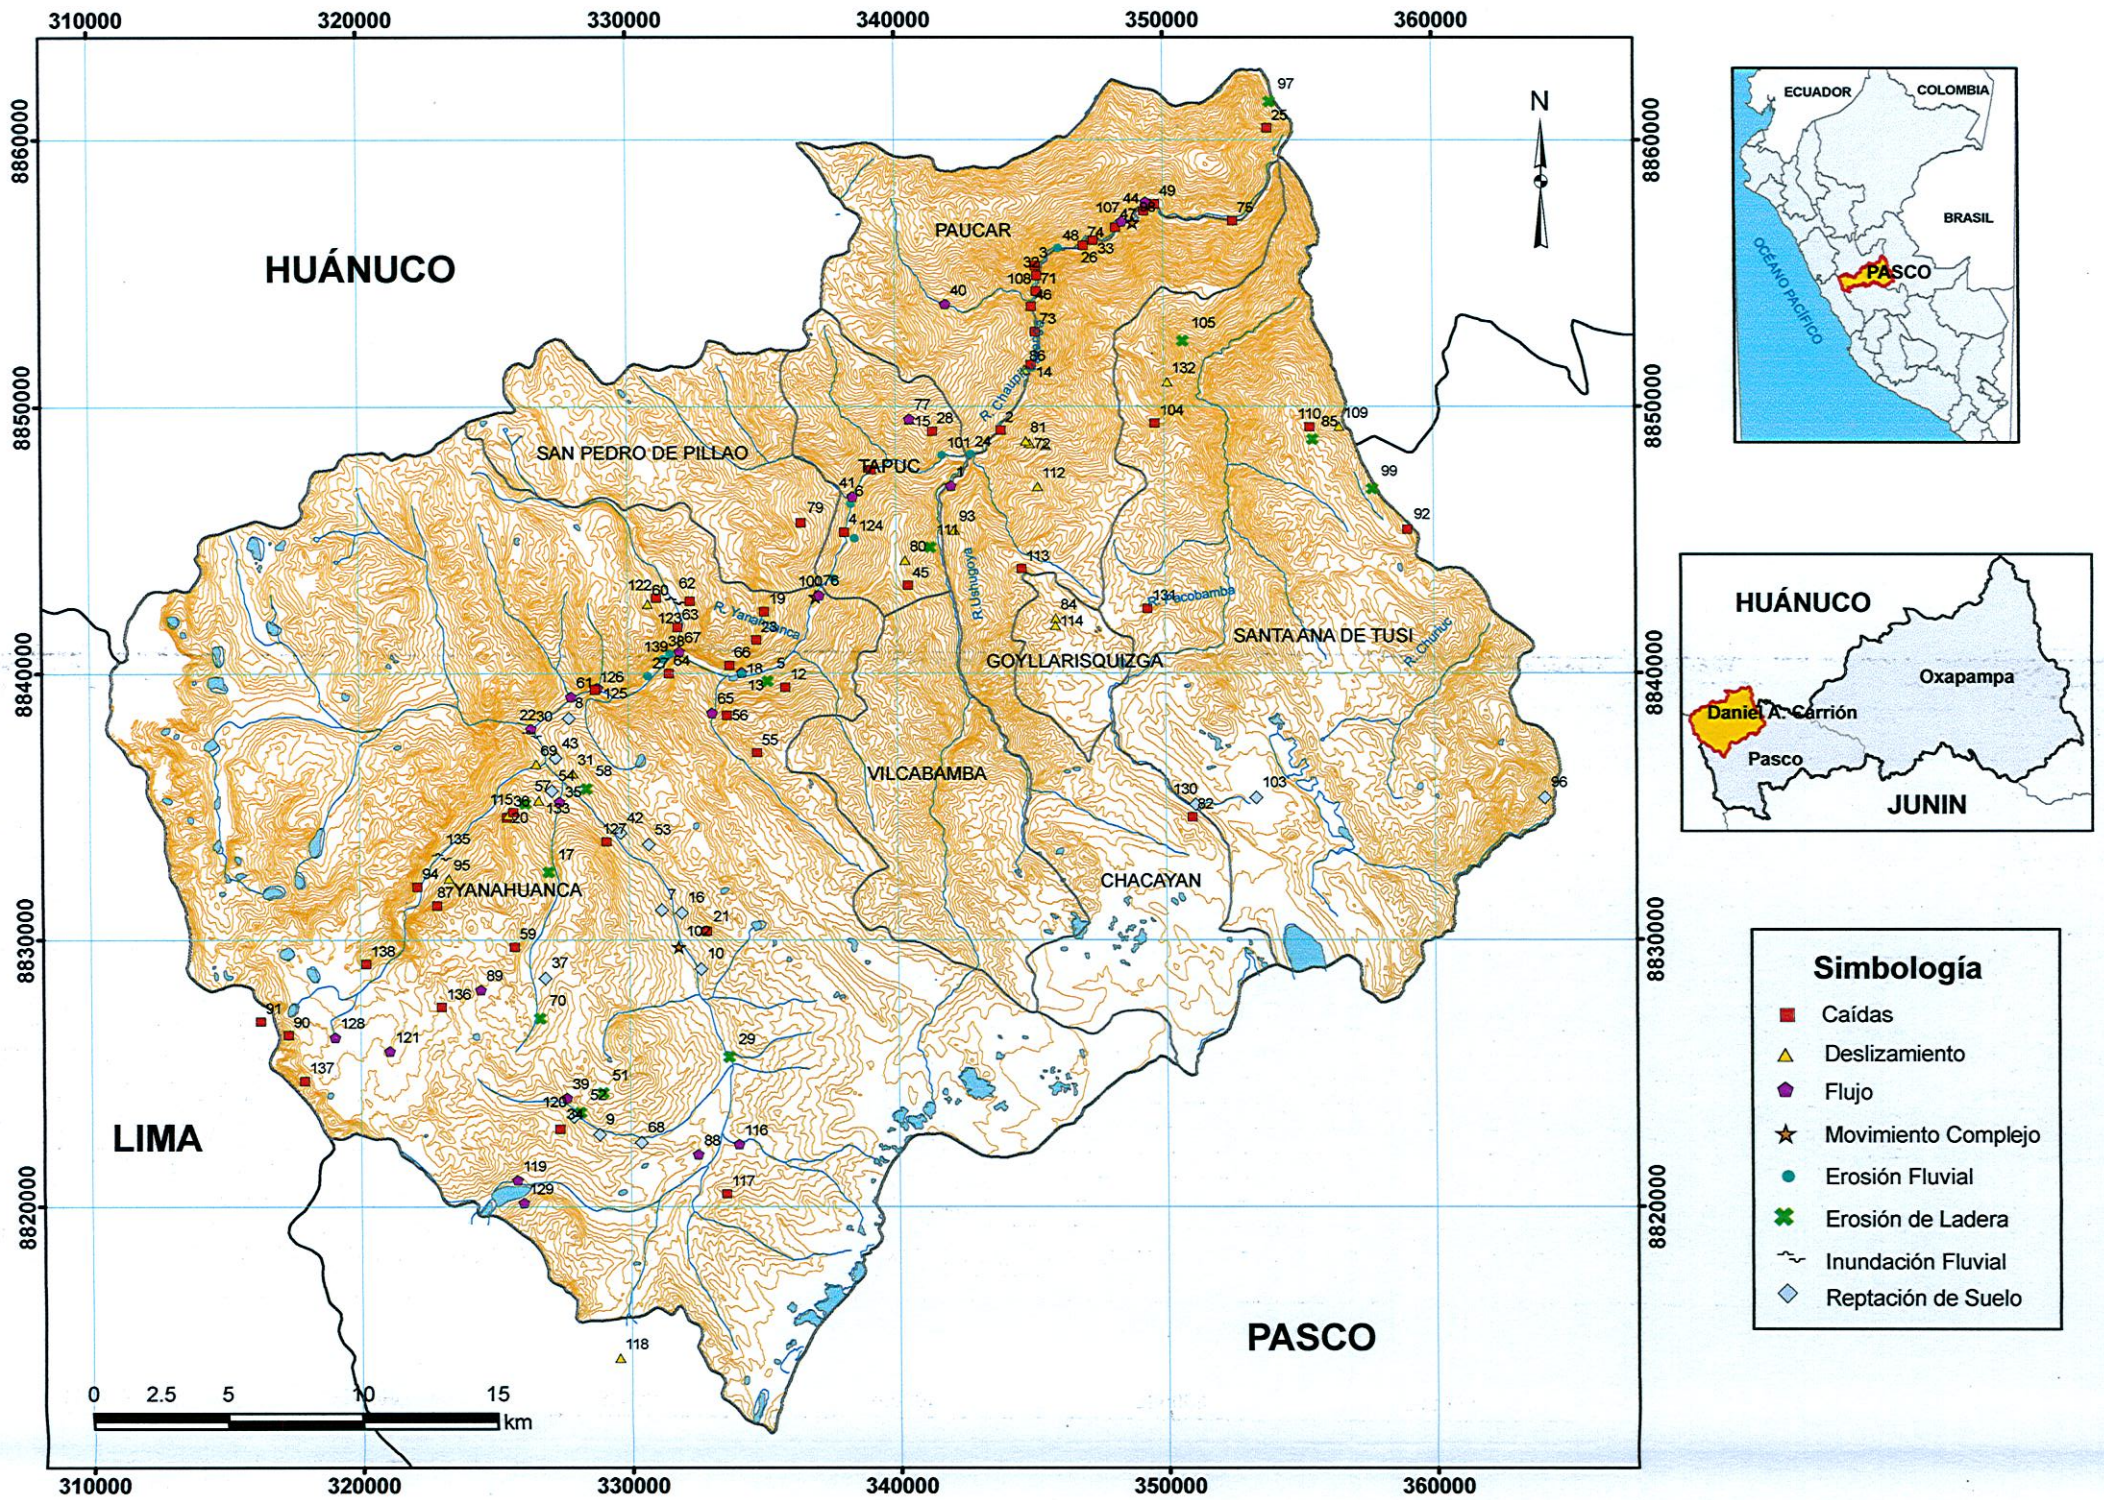
Figura 06. Mapa de inventario de peligros geológicos en la provincia Daniel A. Carrión

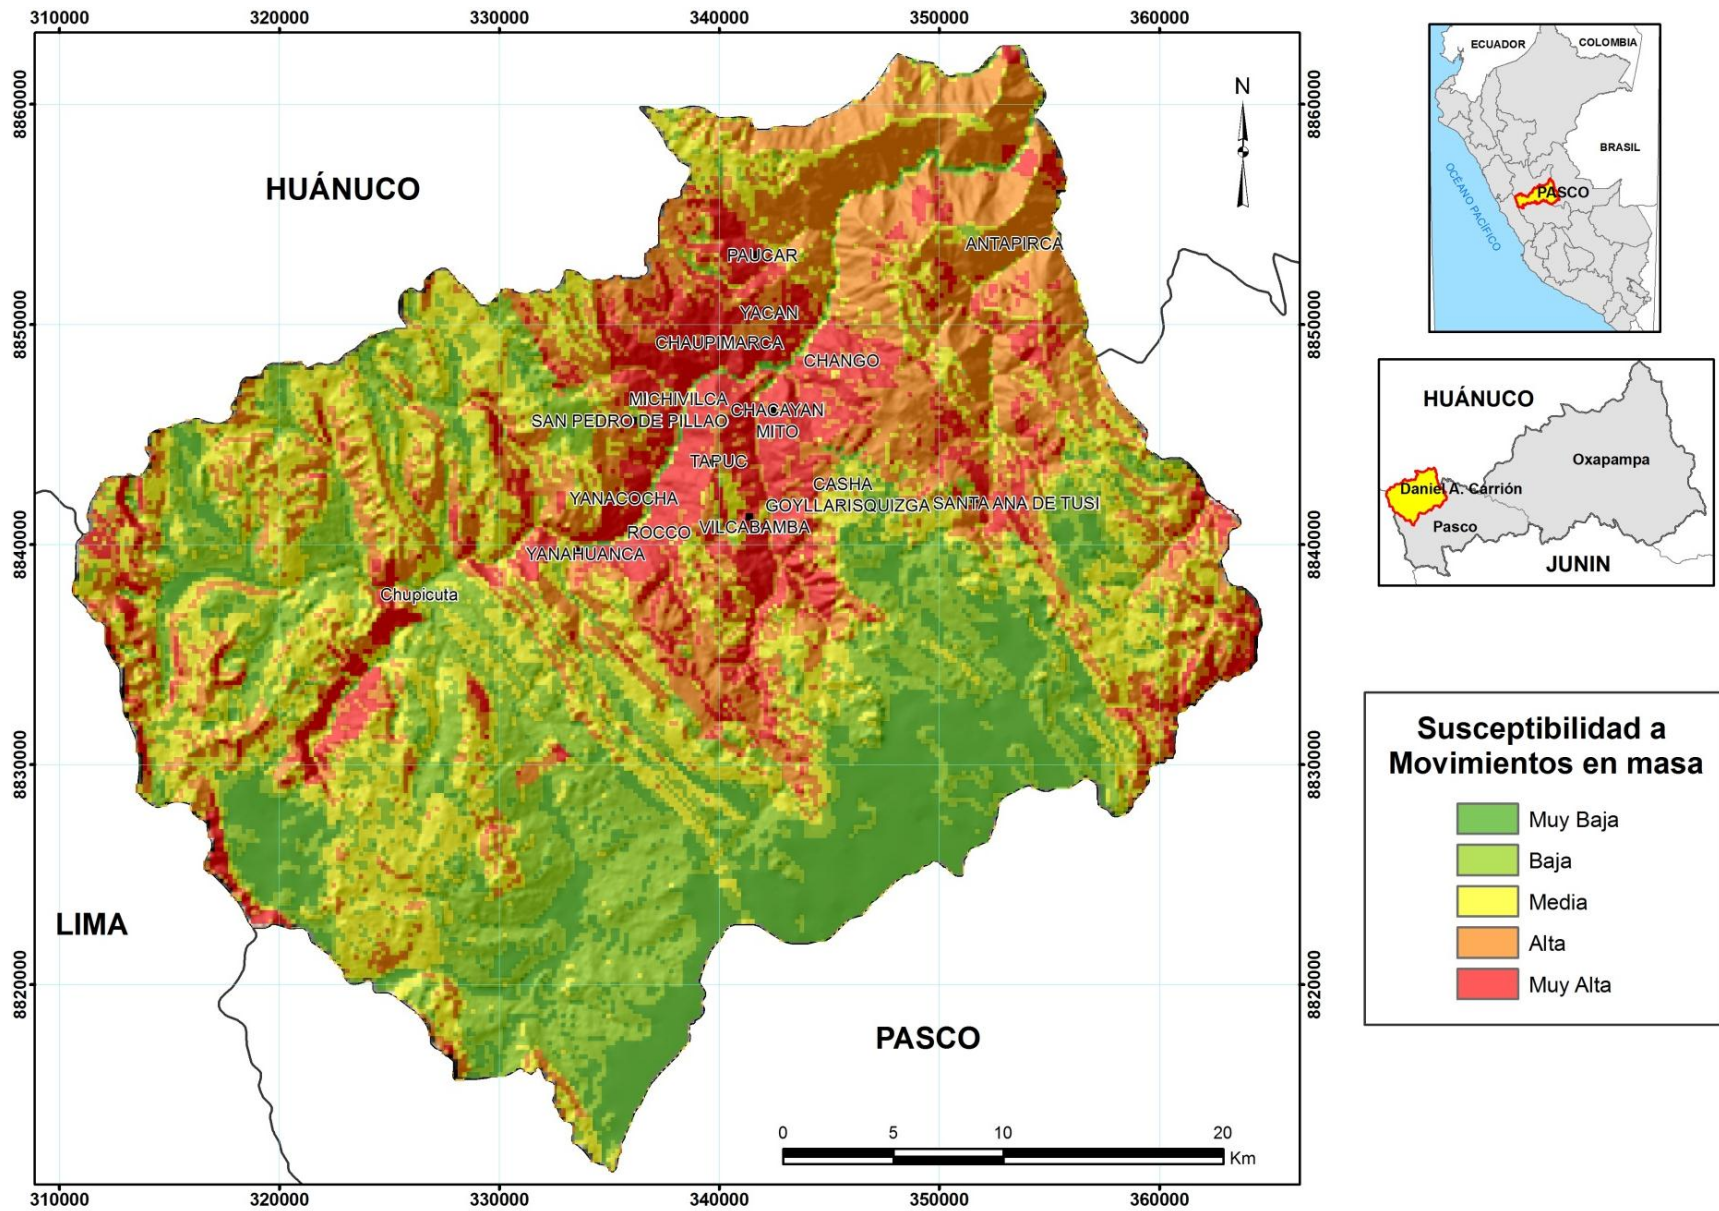
<b>Alta Susceptibilidad</b>	Zonas en donde la mayoría de condiciones del terreno son favorables para generar movimientos en masa, cuando se modifican sus taludes: substrato rocosos de limolitas, limoarcillitas, areniscas, capas rojas y conglomerados, pizarras y areniscas, y carbón, rocas intrusivas; montañas de moderada y fuerte pendiente, montañas y colinas estructurales. Los terrenos presentan pendientes que varían entre 20° y 35° mayormente (algunos casos hasta 45°), piedemontes de valle, acumulaciones glaciofluviales y morrenas. Predominan terrenos de pajonales, matorrales húmedos, vegetación de zonas húmedas y áreas deforestadas.

<b>Moderada Susceptibilidad</b>	Zonas en donde el terreno presenta algunas condiciones para generar movimientos en masa. Incluye zonas con geoformas de colinas y lomadas disectadas, monte islas constituidas por rocas sedimentarias (intercalaciones de areniscas, limoarcillitas, calizas), depósitos glacio-fluviales y de vertiente.
<b>Baja Susceptibilidad</b>	Zonas en donde las condiciones del terreno no son favorables para generar movimientos en masa. Coincidencia con zonas llanas a ligeramente inclinadas (5° a 20°), que incluyen geoformas de terrazas altas y/o planicies antiguas, abanicos proluviales y aluvionales y colinas. Podrían ser afectadas por procesos que ocurren en sus franjas marginales, como el caso de flujos; asimismo erosión de las márgenes de ribera.
<b>Muy Baja Susceptibilidad</b>	Corresponde a terrenos muy llanos con pendientes <5°, geoformas de planicies y llanura de inundación fluvial). Litológicamente corresponden a terrenos permeables: depósitos fluviales y aluviales, algunos fluvioglaciales. Podrían ser afectadas por procesos que ocurren en sus franjas marginales, como obstrucciones o cierres de valle por flujos, e inundaciones. Ocupan las partes inferiores de los valles principales y tributarios mayores.

Figura 07: Mapa de susceptibilidad a los movimientos en masa en la provincia Daniel A. Carrión
