Informe Técnico N° A6447

Reactivación del deslizamiento de Amata

Distrito de Coalaque - Región Moquegua

MARZO 2011

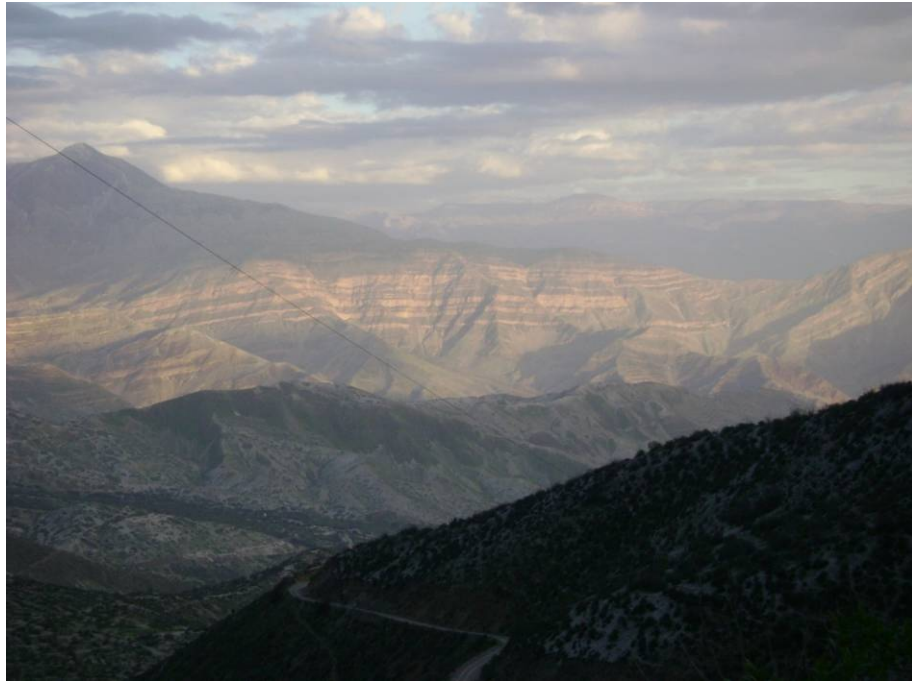
Figura 2: Formación Cachios.

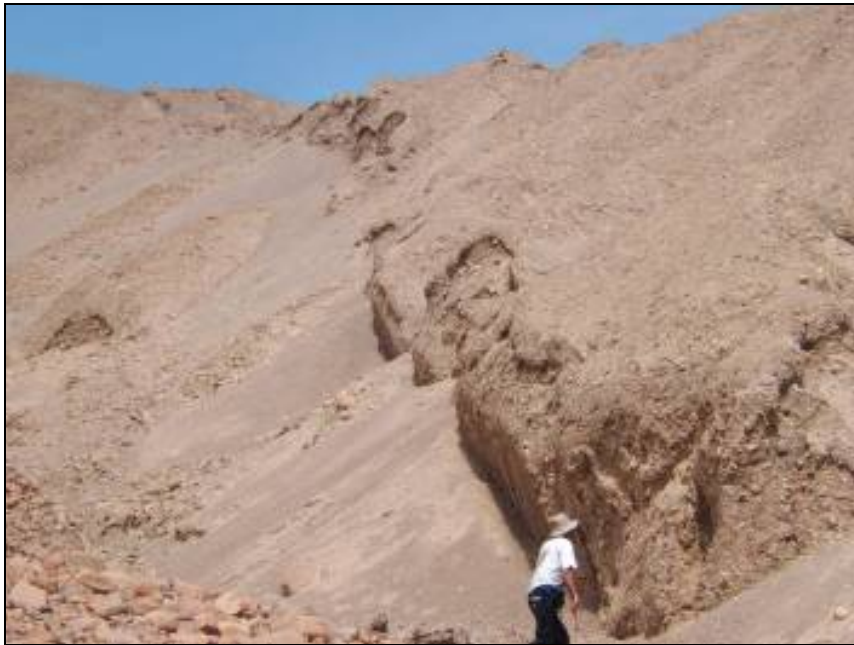
Figura 11: Escarpe de Falla Purgatorio Mirave, se observa un desnivel de 3.5 metros en la superficie. Con un movimiento de tipo inverso hace aflorar la Formación Moquegua, en la quebrada Mirave. Fotografía tomada hacia el Norte.

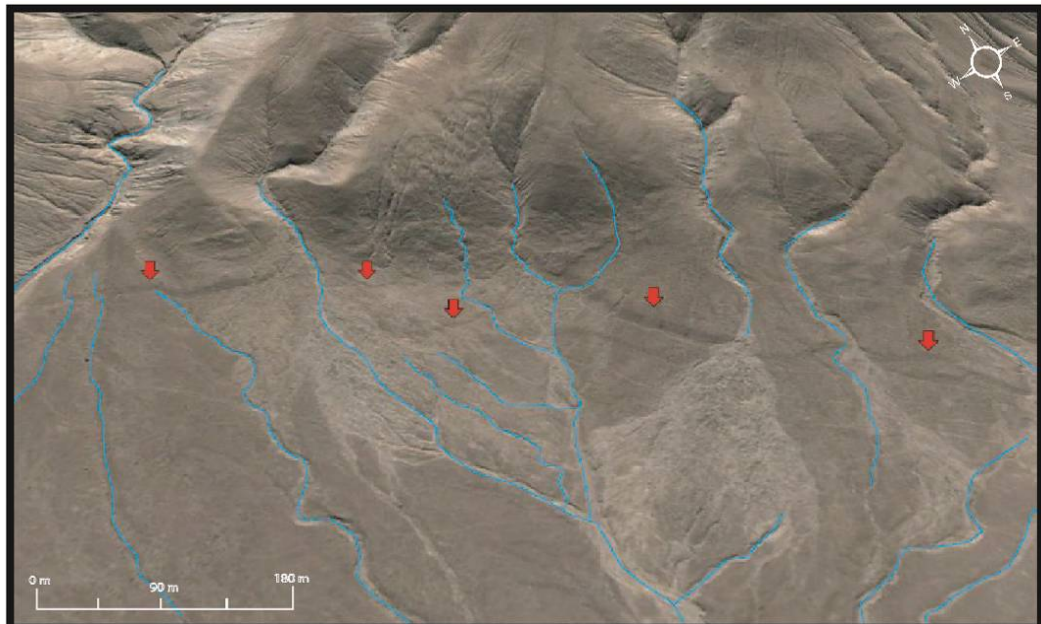
Figura 12: Escarpes de la falla activa de Sama Calientes, ubicado en el departamento de Tacna.

En el río Caplina, se ubica junto a la traza de falla una fuente de aguas calientes de más de 40°C, en la misma dirección se observa un afloramiento en la margen izquierda del río Caplina (señalado con punto blanco), el que evidencia una falla inversa en la terraza mas reciente.

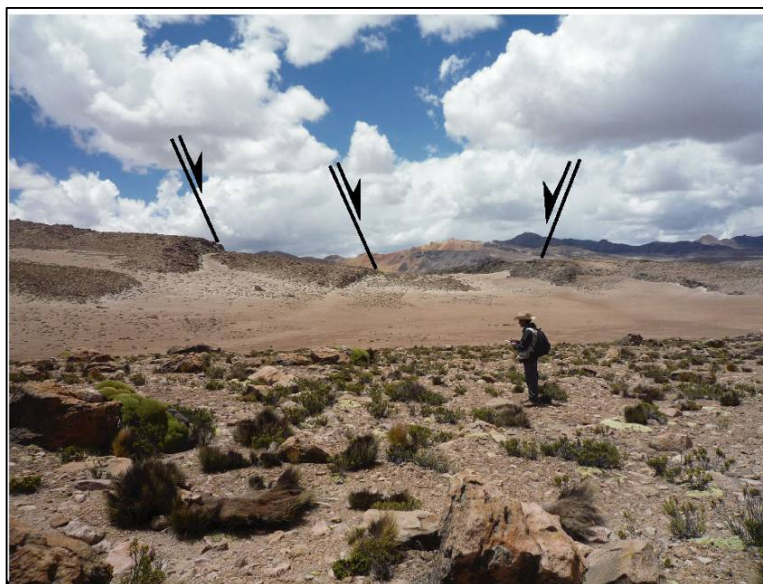
En el área de la laguna de Suches observamos fallas normales con componente sinistral con una dirección promedio N140° y buzamientos opuestos formando grabens (Figura 14), las fallas con buzamiento hacia el suroeste tienen una longitud de hasta 19 km y generan un desnivel en la superficie de 20 m, mientras que las fallas con buzamiento hacia el noreste tienen una longitud que varían entre 1 km a 5 km y 5 metros de altura. Además estas fallas afectan depósitos aluviales y fluvio-glaciares donde identificamos volcanes de arena conservados y alineadas con el mismo rumbo de las fallas, lo que nos estaría indicando la actividad de estas.

Figura 14: Fallas activas en las alturas de Suches- región Moquegua.

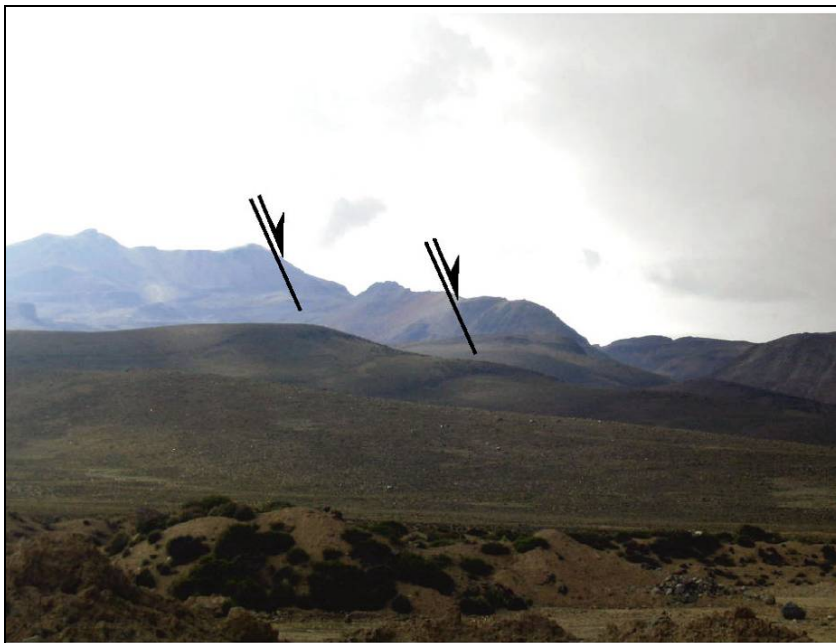
Al noreste y suroeste de la laguna Paucarani (Figura 15), se pone en evidencia fallas normales con componentes dextrales y rumbo promedio de N175°, las fallas del sector noreste tienen longitudes que varían entre 0.5 a 0.1 km y con buzamiento hacia el suroeste, mientras que las fallas del sector suroeste tienen longitudes que varían entre 1.5 y 0.1 km con buzamiento hacia el noreste, formando un graben y siendo la laguna la parte más baja de esta estructura. Estas estructuras se prolongan hasta laguna Blanca.

Figura 15: Fallas activas en los alrededores de la laguna Paucarani – Región Tacna alrededores de en las alturas de Suches- región Moquegua.
