Informe Técnico Nº A6444

Represamiento del río Chaquil y Peligros Geológicos Asociados

Distrito de Limatambo - Región Cusco

ENERO 2011

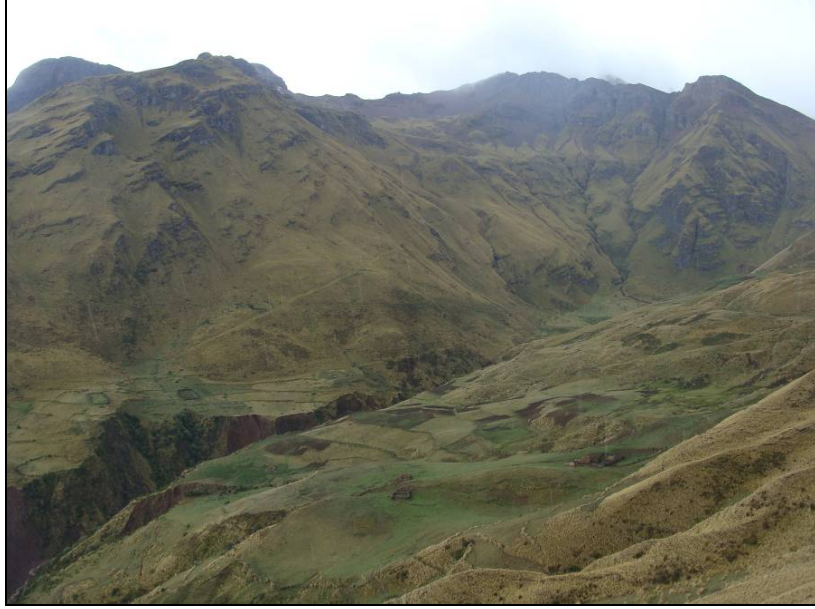
La formación Maras, con exposición en los alrededores Limatambo y en la zona de trabajo, está compuesta por secuencias intercaladas de lutitas rojas con limos mezclados de manera caótica con yesos. En los niveles rojos, predominan las lutitas y limoarcillitas. Por su composición y calidad, en esta formación se desarrollan movimientos en masa (deslizamientos y derrumbes). Ver Figura 4.

Figura 4: Vista de la formación Maras en la cabecera de la quebrada Chaquil, litológicamente está compuesta por intercalaciones de lutitas rojas con limos mezclados de manera caótica junto con yesos.

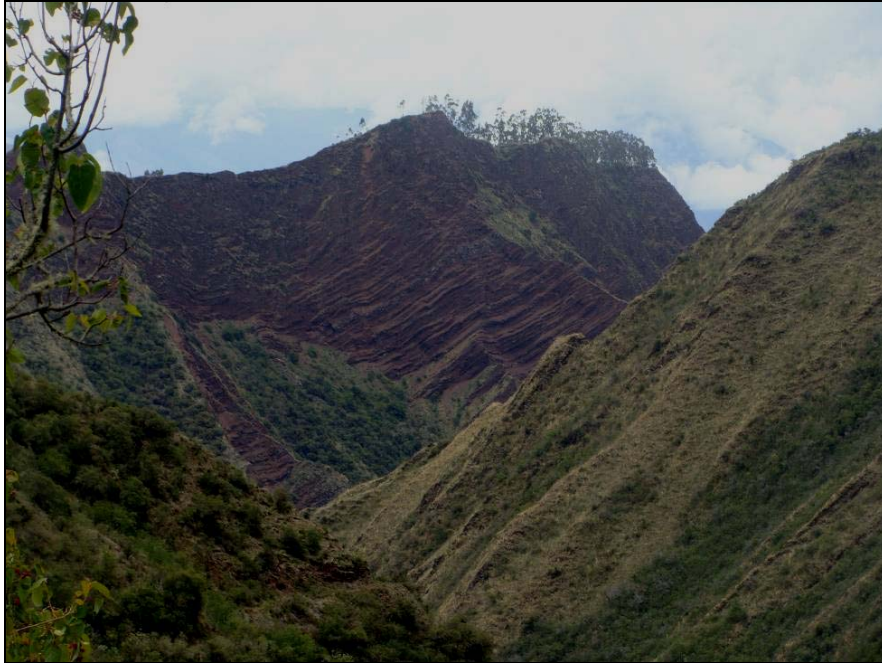
Figura 5: Formación Kayra, esta esencialmente constituida por areniscas feldespáticas, intercaladas con niveles de lutitas rojas

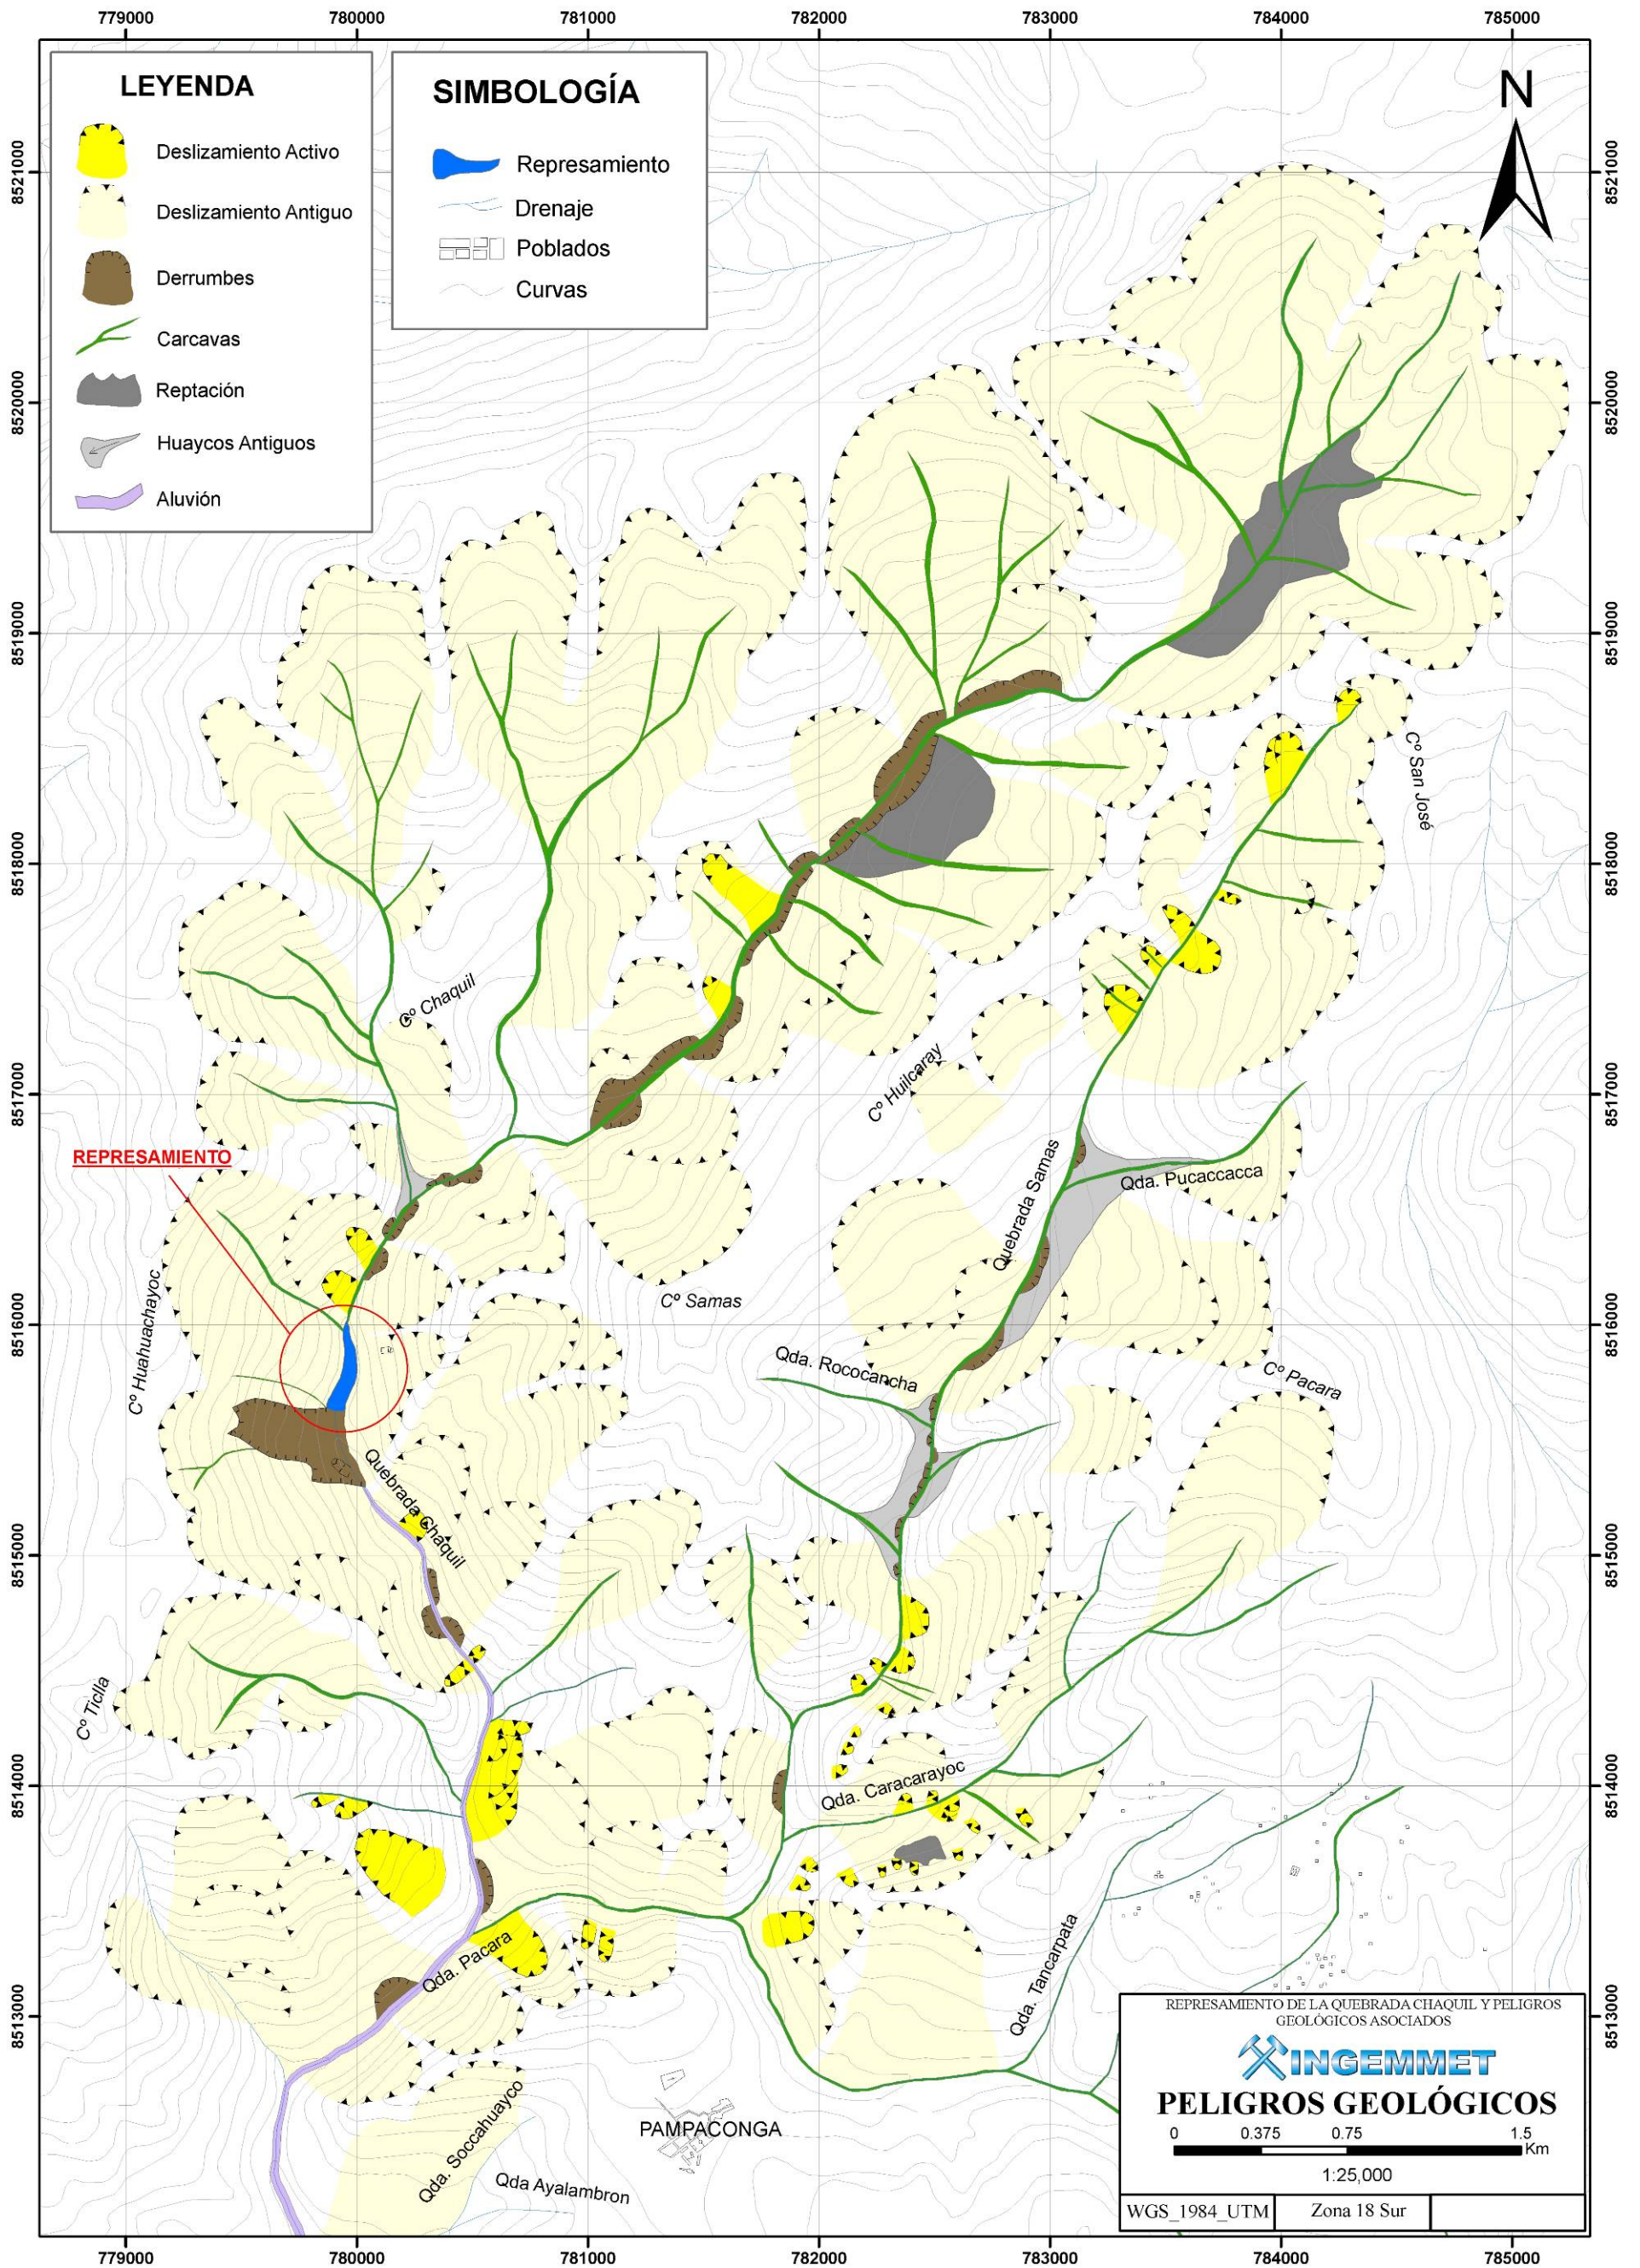
El trabajo consistió en la evaluación el derrumbe que provocó el represamiento del río Chaquil, asimismo se aprovechó para cartografiar los peligros geológicos a lo largo de la ruta, evidenciando una alta actividad de geodinámica externa. El cartografiado se realizó en mapas topográficos a escala 1:25 000 (Figura 15).

Figura 15: Mapa de peligros geológicos del área evaluada.

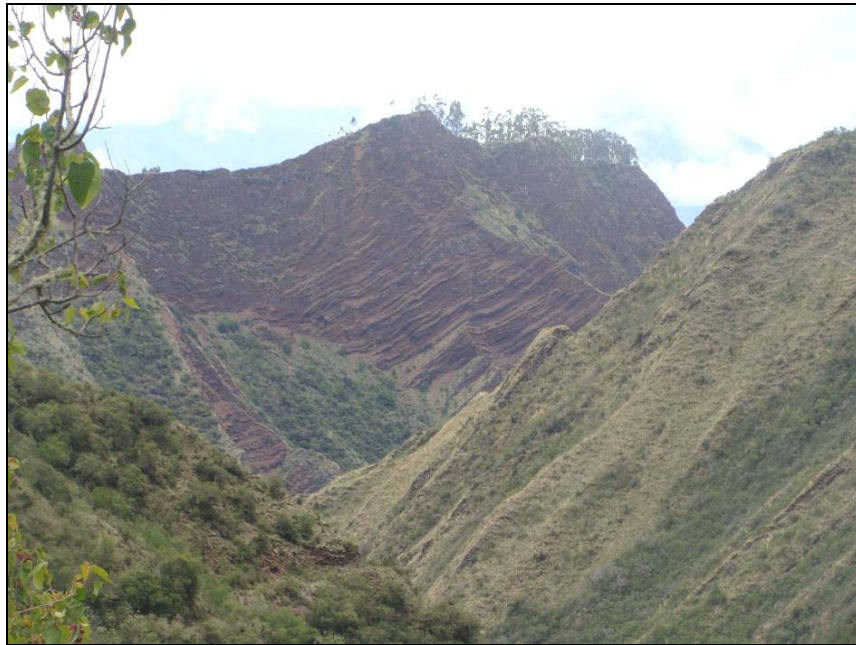
En las quebradas Caracarayoc y Samas las rocas del grupo San Jerónimo tienen un rumbo N10°E y buzamiento 85° SE (Figura 23). En

la quebrada Samas, se observan cicatrices de antiguos deslizamientos, con reactivaciones en el material deslizado en ambas márgenes. El incremento del caudal del río Samas, en tiempo de lluvias, produce erosión lateral en ambas márgenes del río, inestabilizando las laderas. El buzamiento casi vertical de la estratificación, el fracturamiento y la mala calidad el macizo rocoso son factores determinantes en los procesos de movimientos en masa de la zona, ya que estos sirven como planos de despegue de los deslizamientos.

Figura 23: Estratificación del Grupo San Jerónimo en el cerro Tastajasa.

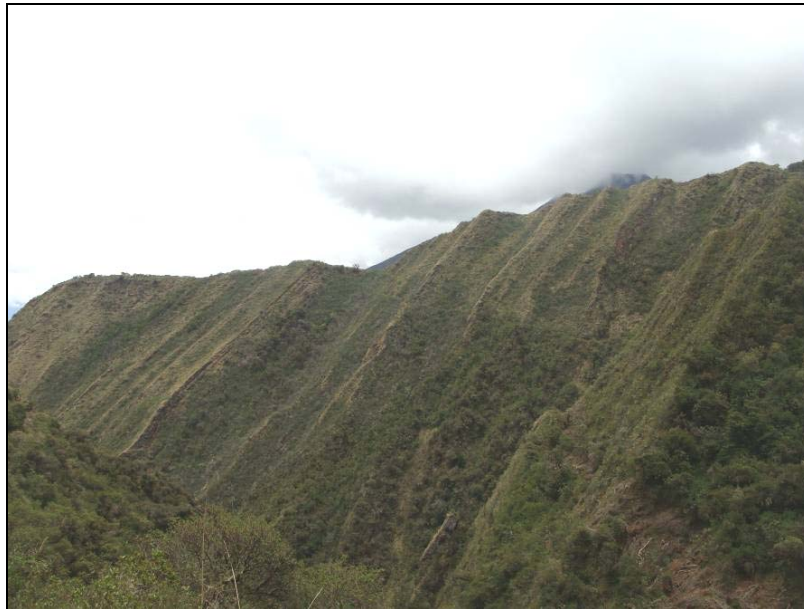
Al Noroeste de la quebrada Caracarayoc se observa claramente la estratificación y las intercalaciones entre areniscas y limolitas de coloración rojiza. En esta zona la estratificación tiene un rumbo N30°E buzamiento de 50°SE. La posición de las estructuras en relación con la orientación de la ladera, hacen que estas se comportan como medianamente estables (Figura 25).

Figura 25: Intercalación entre areniscas y limonitas del Grupo San Jerónimo.

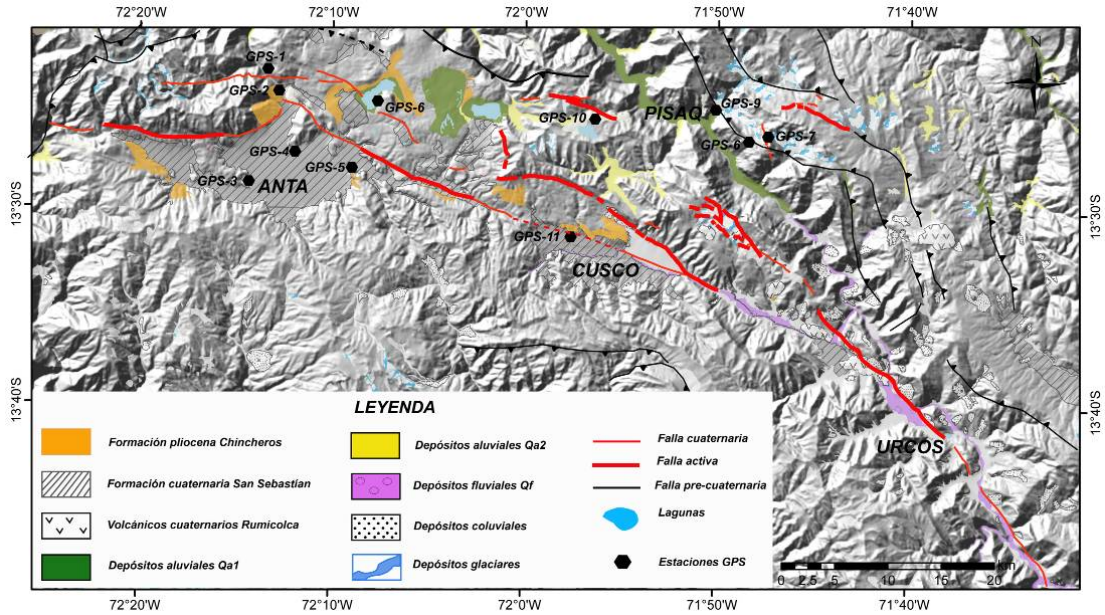
Del mismo modo, a lo largo de todos los Andes peruanos se observan fallas activas, uno de los sistemas de fallas más importantes del Perú se encuentra en la Cordillera Oriental, exactamente en la región del Cusco (Figura 33), ubicado en el sur del Perú, entre las fallas más importantes y cercanas al área evaluada tenemos:

Figura 33: Mapa de ubicación de las fallas geológicas activas en la región del Cusco, las líneas rojas gruesas indican las fallas potencialmente activas. Tomado de Benavente et al., 2010.

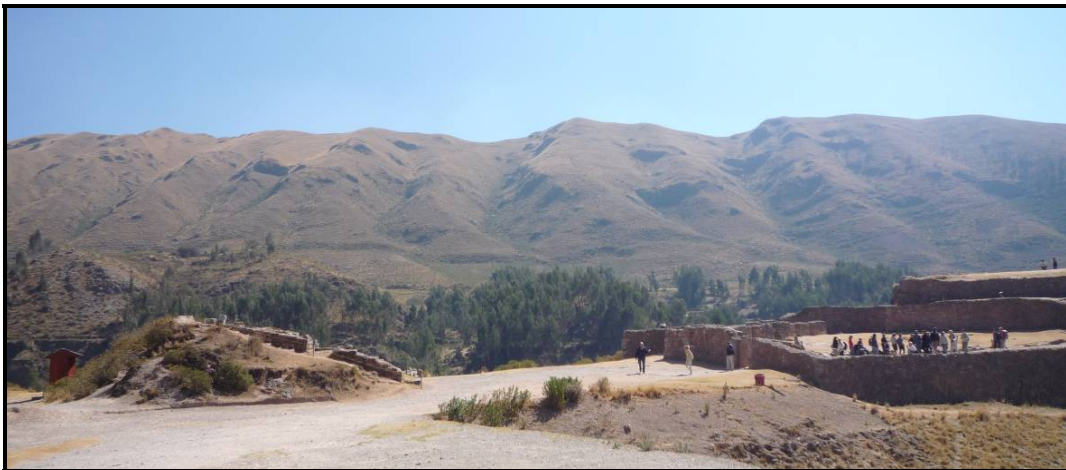
La falla de Tambomachay; ubicada en el borde norte de la ciudad del Cusco, ocupando una longitud aproximada de 17,5 Km. La falla tiene una tendencia E-O, pero hacia el este cambia a rumbo a NO-SE, estando su buzamiento comprendido entre 60° y 70° al sur. La cinemática de esta falla es normal con un salto vertical máximo de 8 m (Figura 34).

Figura 34: Falla Tambochay, vista al norte. En la fotografía se puede observar el escarpe de falla y como la dirección de los drenajes son alterados por la actividad de rumbo de la falla.

La falla Tambomachay es una estructura geológica con una amplia actividad a lo largo del tiempo geológico, su escarpe de falla se encuentra bien conservado a lo

largo de 8 km aproximadamente, este posiblemente constituye la última reactivación de la falla.

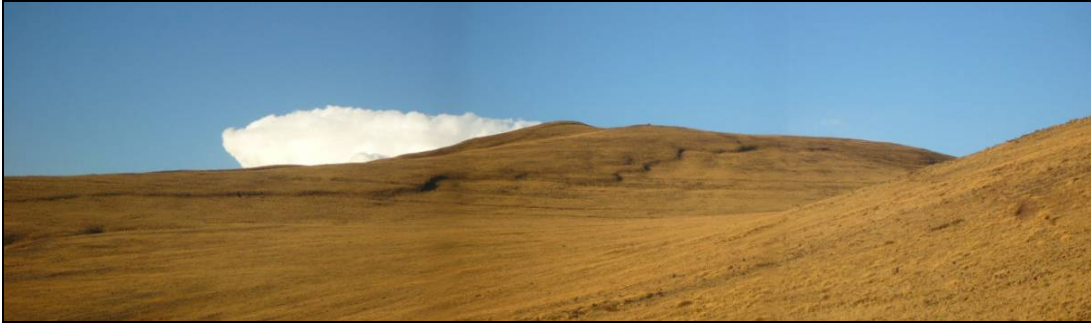
La falla Qoricocha; ubicada en la Meseta de Chincheros al este de la laguna de Qoricocha, de ahí su nombre. Tiene una longitud de 10 km y una orientación NO-SE e inclinación hacia el sur (Figura35).

El sismo de 1986 estuvo asociado a la reactivación de esta falla con un desplazamiento de 40 cm (Cabrera, 1988). La falla corta depósitos palustres, volcánicos y aluviales de edad cuaternaria.

Figura 35: Falla activa Qoricocha, ubicada al norte de la ciudad del Cusco.

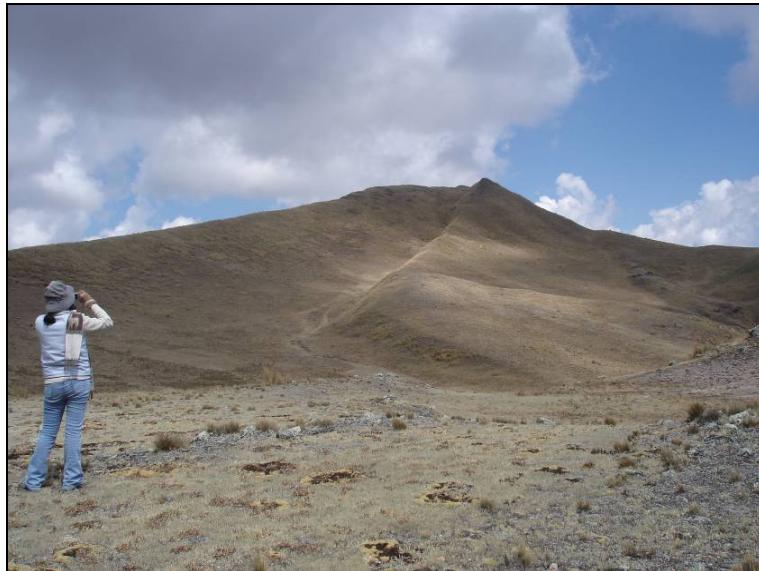
El sistema de fallas Pachatusan ubicadas en la Meseta del Pachatusan al norte de la ciudad del Cusco, esta meseta se encuentra entre el valle del Cusco y el valle del Vilcanota. Este sistema consiste en una estructura principal de 10 km de longitud con una orientación NO-SE y de segmentos más pequeños hacia los extremos entre 3 km a 4 km de longitud con orientaciones E-O y NE-SO (Figura 36).

Figura 36: Segmento de falla del Sistema Pachatusan, esta falla afecta morrenas glaciares y a los volcánicos cuaternarios Rumicolca.

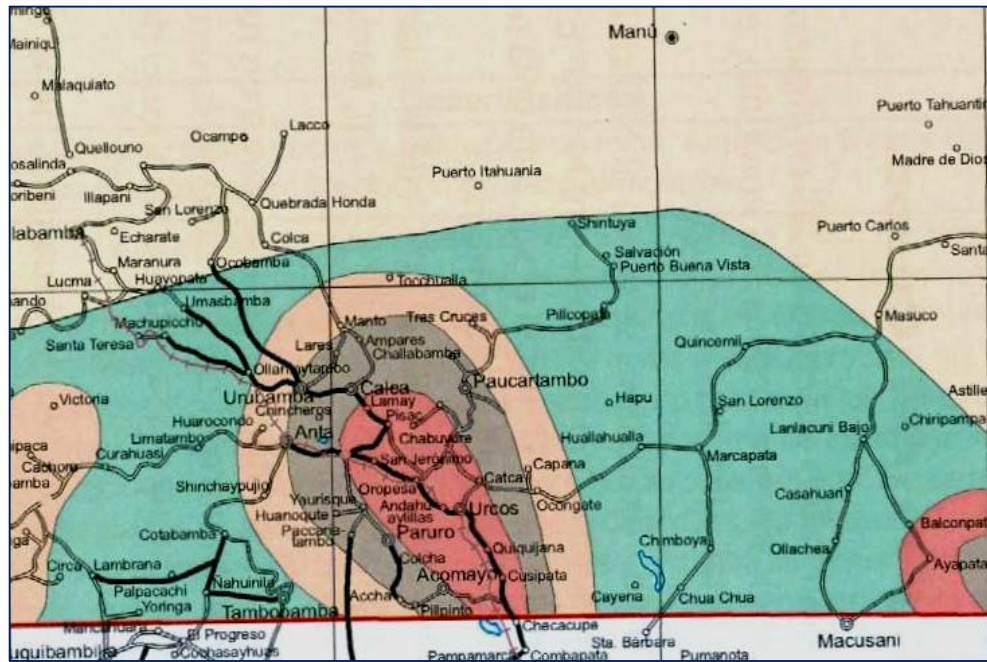
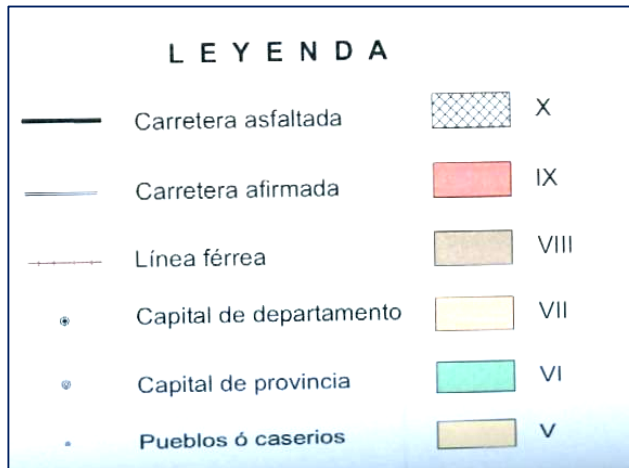
En cuanto al peligro sísmico, el área de estudio y alrededores, se ubica en la zona de intensidades máximas de IX a VII MM, según el mapa de intensidades máximas elaborado por Hurtado y Meneses (1984) dentro del proyecto SISRA-CERECIS. (INGEMMET, 2003). Ver Figura 37.

Figura 37: Curvas de intensidades máximas de Escala de Mercalli modificada.

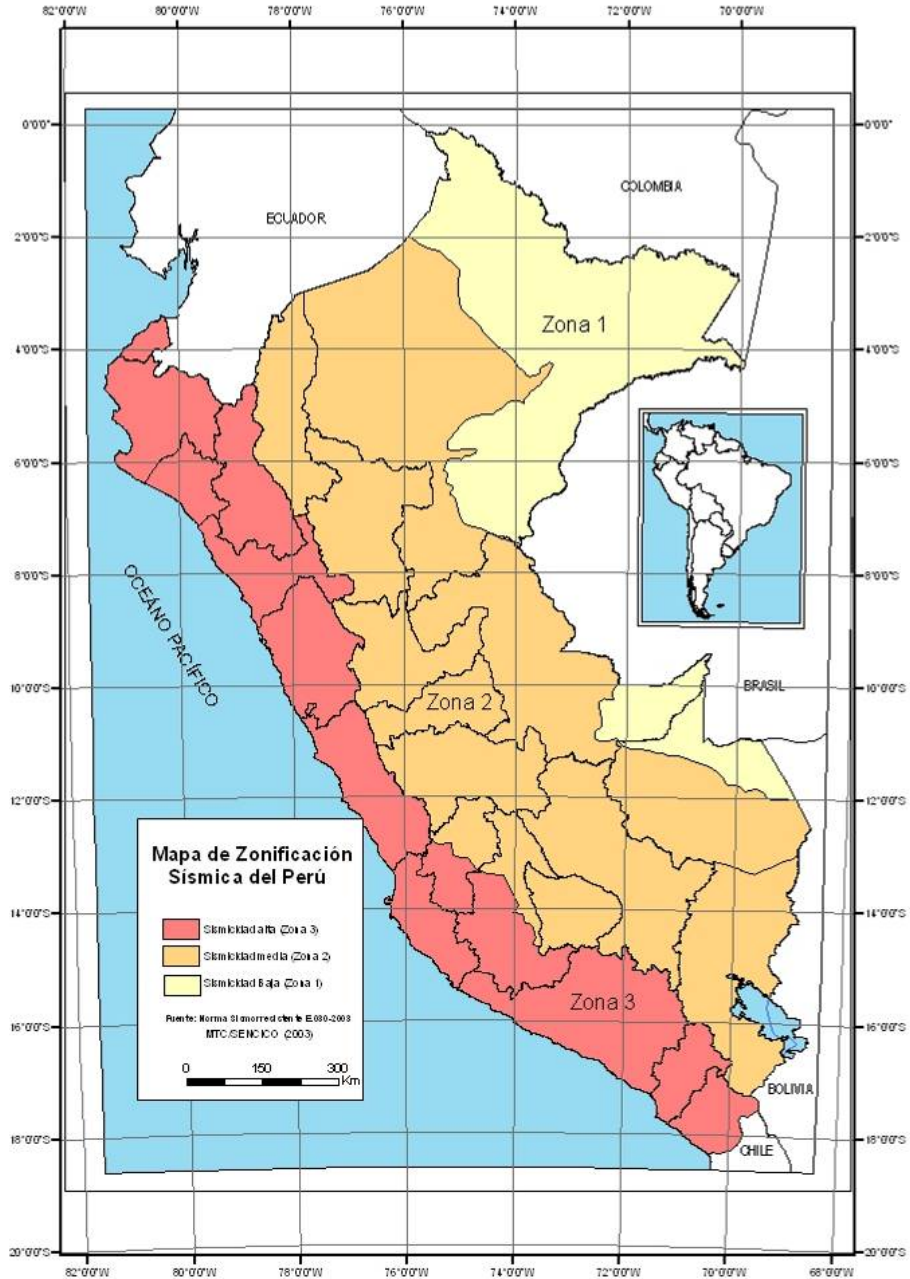
Según la Norma Técnica de Edificación E.30 DISEÑO SISMORESISTENTE (2003), la distribución espacial de la sismicidad observada, las características generales de los movimientos sísmicos, la atenuación de estos con la distancia epicentral y la información neotectónica, el área evaluada corresponde a la Zona 2: Zona de sismicidad media, donde el factor es de 0.3, este factor se interpreta con la aceleración máxima del terreno con una probabilidad de 10% de ser excedida sus 50 años (Figura 38).

Figura 38: Mapa de Zonificación Sísmica del Perú
