**CONVENIO ESPECÍFICO DE COOPERACIÓN INTERINSTITUCIONAL ENTRE EL MINISTERIO DE VIVIENDA, CONSTRUCCIÓN Y SANEAMIENTO Y LA UNIVERSIDAD NACIONAL DE INGENIERÍA
“ESTUDIO DE MICRO ZONIFICACIÓN SÍSMICA Y VULNERABILIDAD EN LA CIUDAD DE LIMA”**

INFORME No. 7.

LIMA – Mayo, 2011

**RESUMEN EJECUTIVO DEL ESTUDIO DE MICROZONIFICACIÓN SÍSMICA Y EVALUACIÓN DE LA
VULNERABILIDAD DE EDIFICACIONES EN EL DISTRITO DE PUENTE PIEDRA**

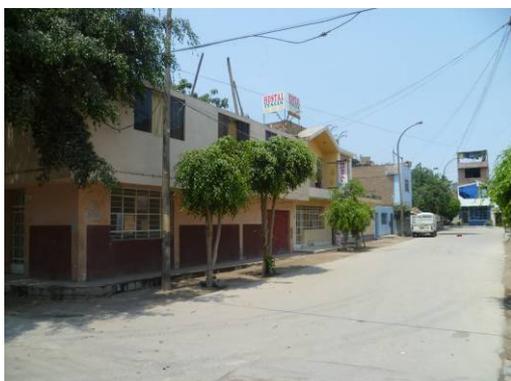
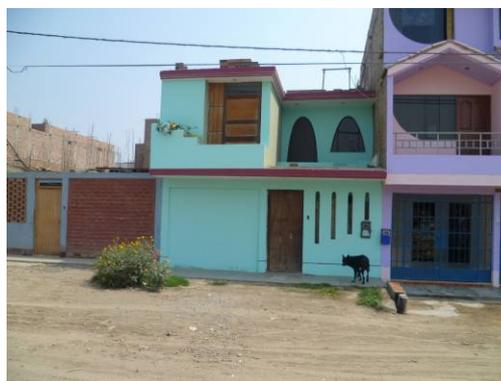
Figura 10. Viviendas típicas de dos niveles de Mampostería

Durante la inspección se pudo observar que las edificaciones se encuentran en su mayoría en buen estado de conservación. No se observaron indicios de asentamiento, ni fisuras en los elementos estructurales y en algunas zonas se encontraron viviendas con humedad en su base. En la mayoría de viviendas apreció la tendencia al uso de unidades de albañilería elaborados industrialmente y asimismo se observó el uso de ladrillos pandereta en muros portantes.

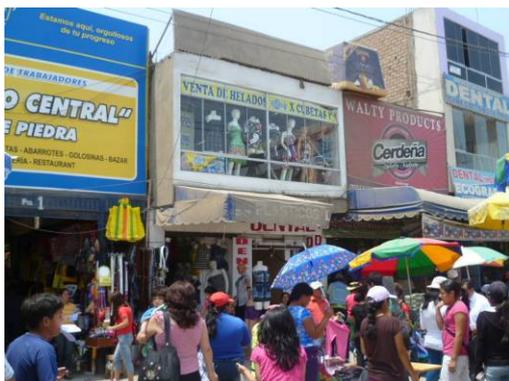
Figura 11. Zona comercial del Sector 02

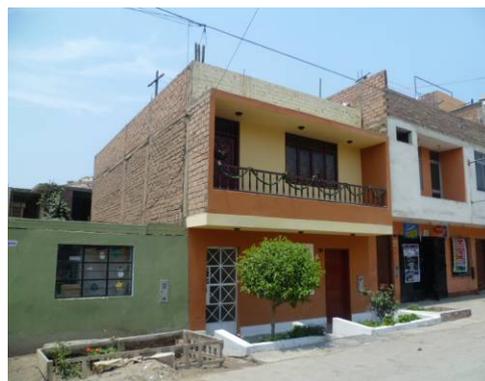
Figura 12. Vivienda de mampostería confinada

Durante la inspección se pudo observar que las edificaciones se encuentran en buen estado de conservación, sin indicios de asentamiento, sin humedad en su cimentación, ni fisuras visibles en los elementos estructurales.

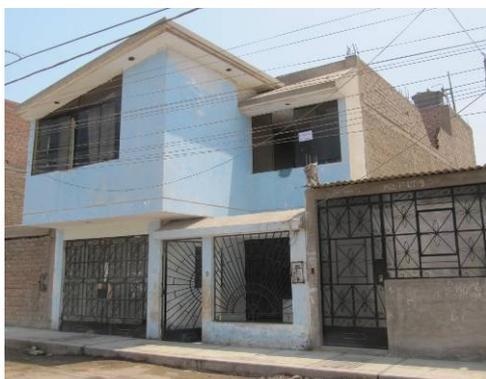
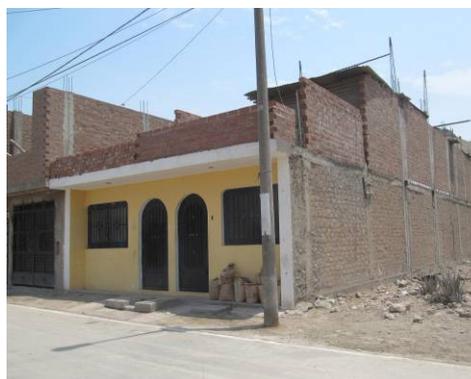
Este sector se caracteriza por ser una zona residencial. Las edificaciones más representativas de este sector son: viviendas de albañilería confinada de 02 niveles y 01 nivel con techos de cobertura ligera, ver (Figura 13) con un estado de conservación regular

Figura 13: Tipos de Edificaciones en el Sector

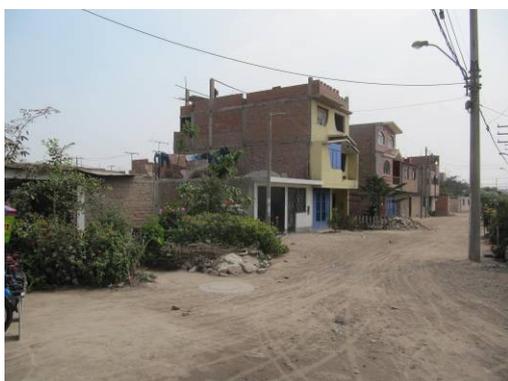
Muchas de las calles no están pavimentadas (Figura 15), también se pudo observar el uso de diferentes tipos de unidades de albañilería en un solo muro (Figura 16), uso de ladrillos pandereta en muros estructurales, etc. No se observaron indicios de asentamiento ni humedad en las viviendas, tampoco fisuras en los elementos estructurales.

Figura 15. Uso de ladrillos de diferente tipo

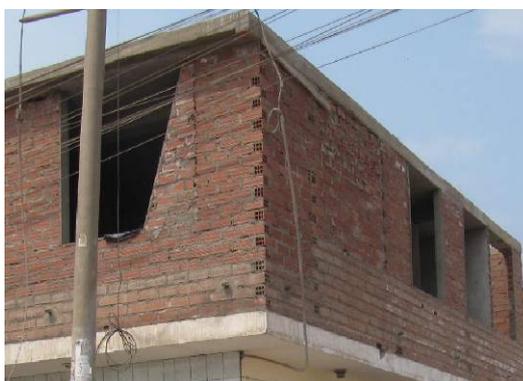
Figura 16. Ausencia de columnas de amarre

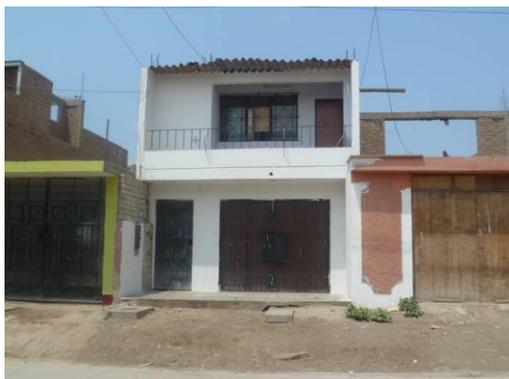
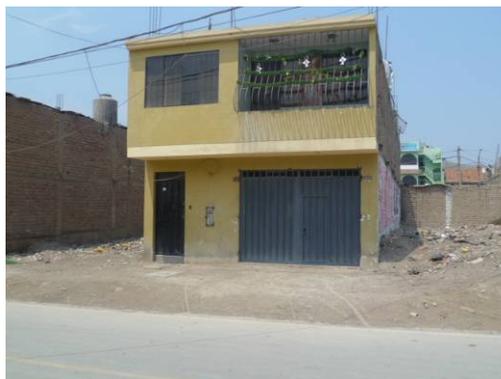
Durante la inspección se pudo observar que las edificaciones se encuentran en regular estado de conservación. No se apreció indicios de asentamiento ni humedad en la base, tampoco fisuras en los elementos estructurales.

Figura 17. Edificaciones Típicas del Sector 04

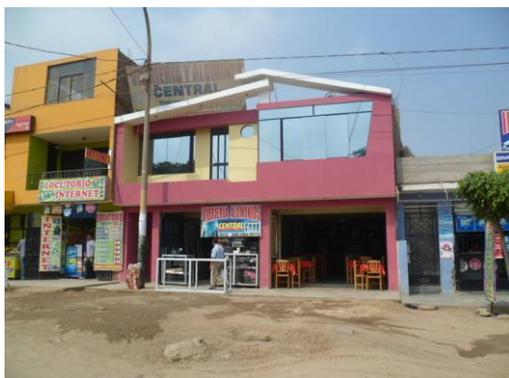
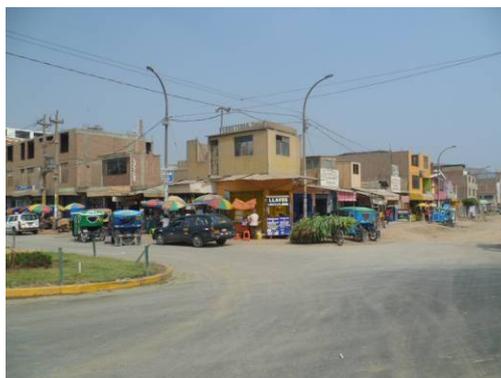
Figura 18. Edificaciones de uso comercial del sector 04

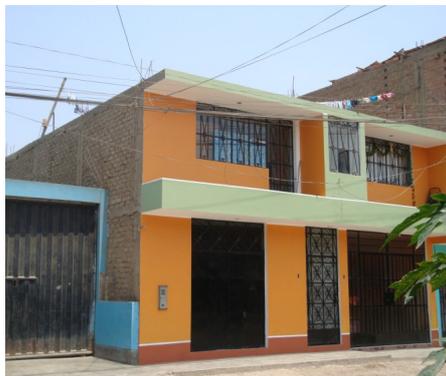
El sector 05 se caracteriza por un área que se encuentra urbanizándose, donde las edificaciones más representativas son las viviendas de albañilería confinada de 2 niveles en regular estado de conservación (Ver Figura 19).

Figura 19. Vivienda de albañilería confinada de 2 niveles

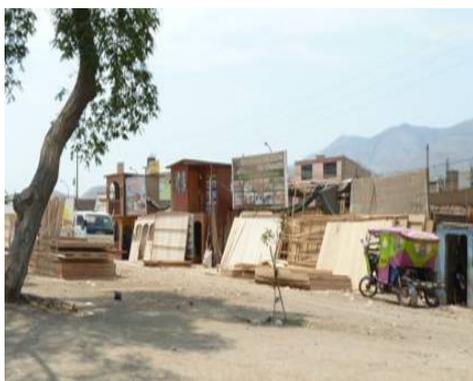
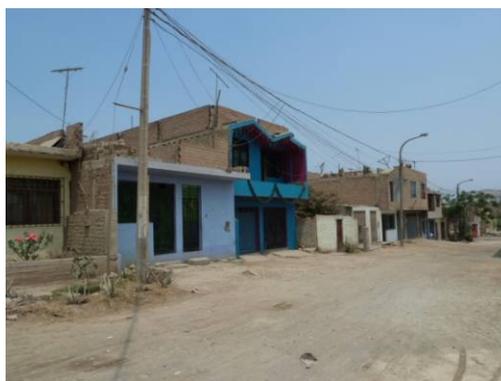
Se tomó una muestra representativa de 17 manzanas para conocer el estado actual de las edificaciones en el sector. Este sector se caracteriza por ser una zona residencial en crecimiento donde las edificaciones representativas son viviendas unifamiliares de albañilería confinada de un piso seguidas de viviendas de dos pisos, utilizando el ladrillo sólido artesanal para su construcción. Al lado de la carretera Panamericana Norte se encontraron zonas comerciales e industriales para la elaboración de módulos de viviendas hechas en madera (Ver Figura 20). Durante la inspección se pudo observar que las edificaciones se encuentran en buen estado de conservación. No se observaron indicios de asentamiento ni humedad en la base. No se observaron fisuras en los elementos estructurales.

Figura 20. Tipos de Edificaciones en el Sector 06

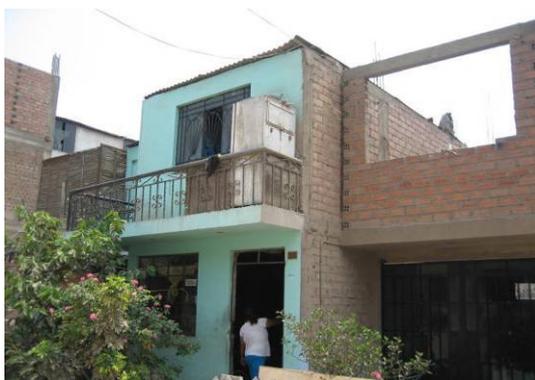
Figura 21. Vivienda de albañilería confinada con techo de losa aligerada (1er piso) y calamina (2do piso)

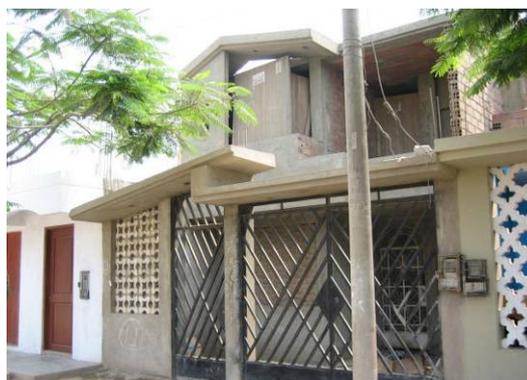
Este sector está conformado por un conjunto de viviendas de albañilería confinada con techo de losa aligerada, que tienen en promedio 2 niveles. No presentan fisuras y su estado de conservación es bueno. Asimismo, existen viviendas en las cuales el techo del primer piso está constituido de un diafragma rígido y el del segundo piso con un techo flexible (ver Figura 21). Sin embargo, la característica patrón son los muros de los pisos superiores que han sido construidos con ladrillo pandereta (ver Figura 22). Puede afirmarse, que el sistema estructural que prima en este sector la albañilería informal.

Figura 22. Vivienda informal de albañilería de 2 niveles

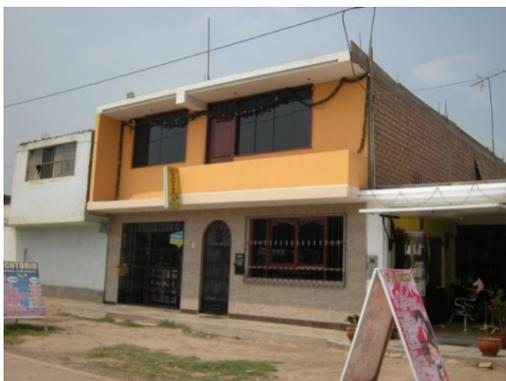
Figura 23. Vivienda típica del sector

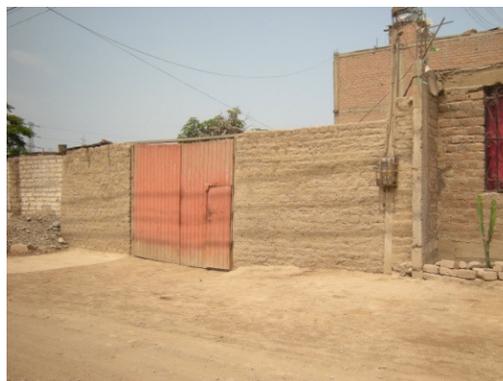
Figura 24. Vivienda de adobe

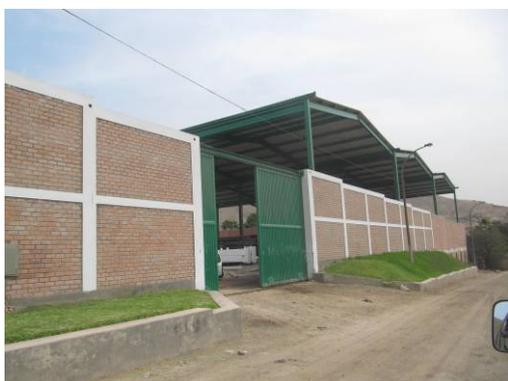
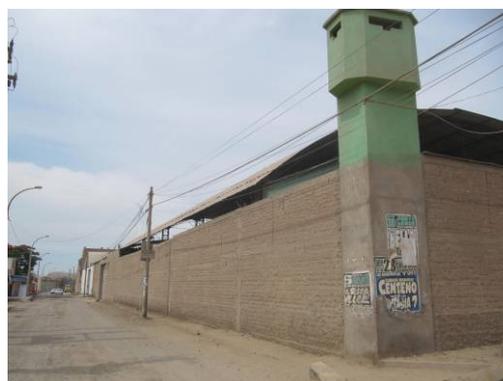
Figura 25. Tipos de Edificaciones en el Sector 09

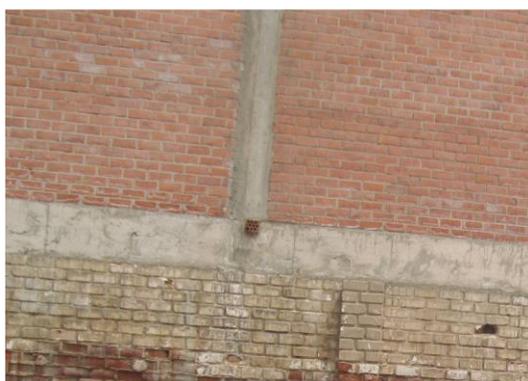
Durante la inspección se pudo observar que las edificaciones se encuentran en buen estado de conservación, no obstante en algunas edificaciones se pudo notar la ausencia de orientación técnica o mano de obra calificada pues se vieron ladrillos mal asentados, uso de ladrillos de diferente tipo en un mismo muro (Figura 27), ausencia de viga collar, ausencia de columnas de amarre, uso de ladrillos pandereta en muros estructurales, etc. No se observaron indicios de asentamiento ni tampoco fisuras en los elementos estructurales, pero si humedad y salitre en las viviendas (Figura 28).

Figura 27. Uso de ladrillos de diferente tipo

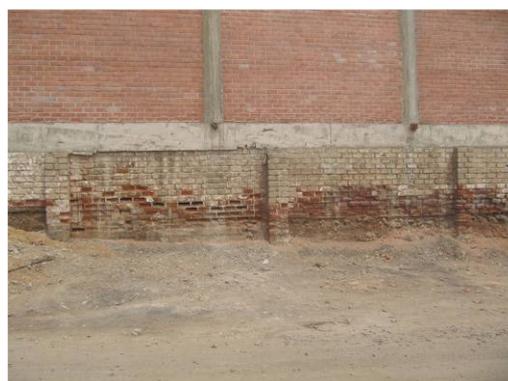
Figura 28. Presencia de salitre en las viviendas

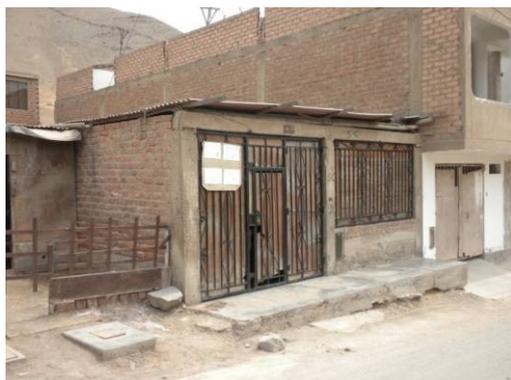
caña; siendo el factor común la carencia de viga collar. Sin embargo, existen construcciones con techo de losa aligerada donde se evidencia la presencia de dicho elemento estructural (Ver Figura 30).

Figura 29. Vivienda informal de 1 piso de mampostería confinada carente de viga collar, con techo de calamina.

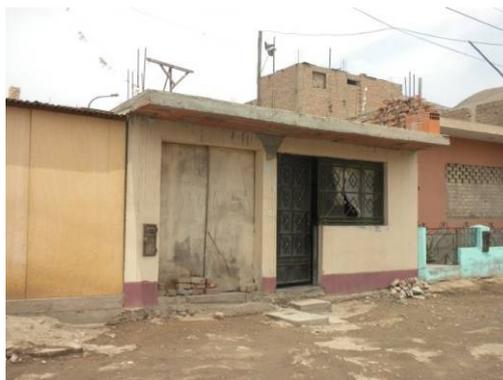
Figura 30. Vivienda de 1 nivel de albañilería confinada con viga collar, techo aligerado.

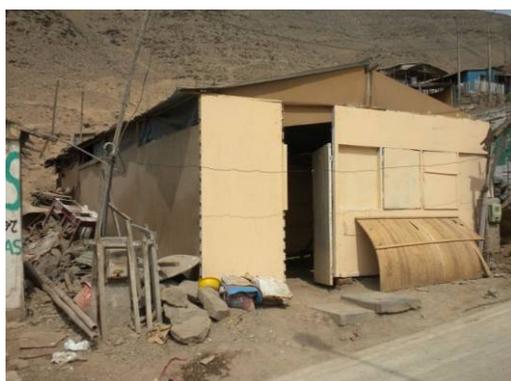
Figura 31. Vivienda de madera con cobertura ligera de calamina, en regular estado de conservación

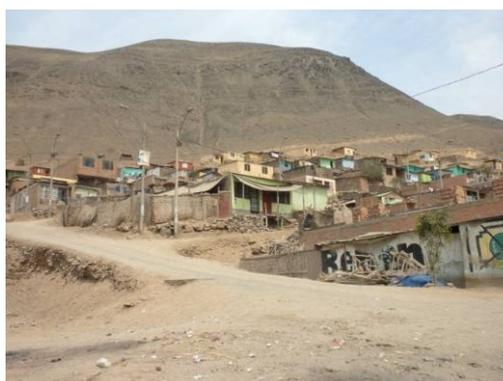
Figura 32. Vista panorámica de las viviendas más próximas a la cima de los cerros, en la que se muestra la preponderancia de la madera

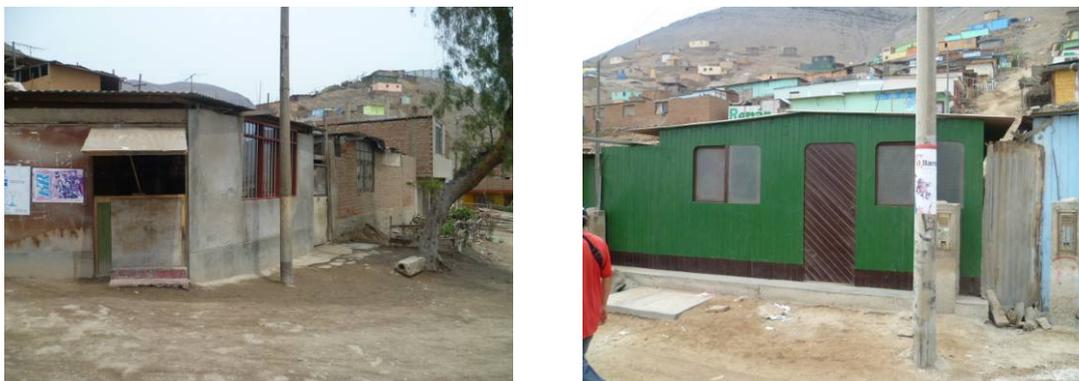
Figura 33. Viviendas típicas del sector

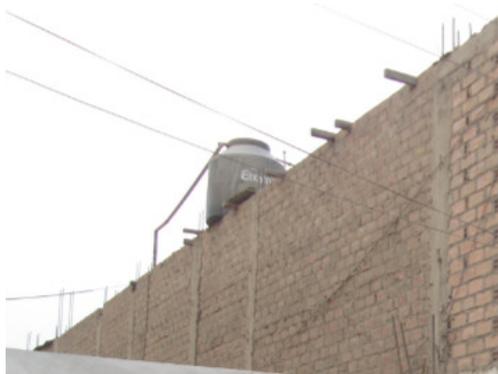
Durante la inspección se pudo observar que las edificaciones se encuentran en buen estado de conservación, también se pudo observar el uso de diferentes tipos de unidades de albañilería en un solo muro (Figura 37), ausencia de viga collar, ausencia de columnas de amarre, uso de ladrillos pandereta en muros estructurales, etc. No se observaron indicios de asentamiento ni humedad en las viviendas, tampoco fisuras en los elementos estructurales. Gran parte de las calles del sector no tiene pavimento o tiene solo afirmado (Figura 38).

Figura 37. Uso de ladrillos de diferente tipo

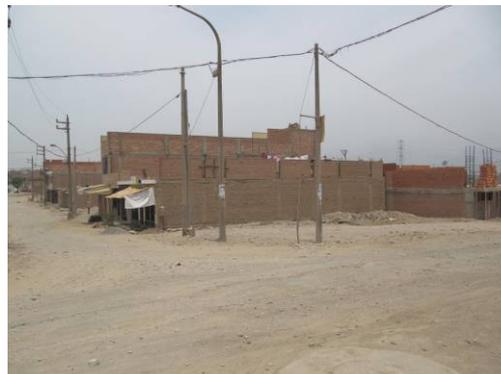
Figura 38. Calles sin pavimentar

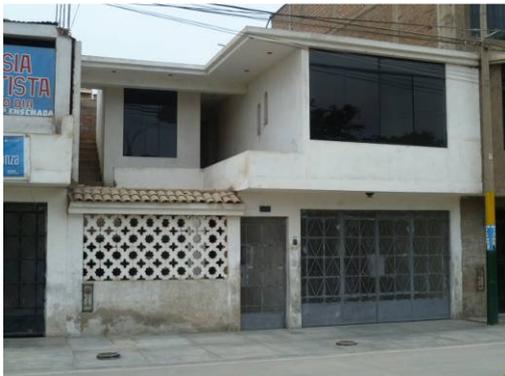
Figura 42. Presencia de humedad en la base de una de las edificaciones típicas de la zona

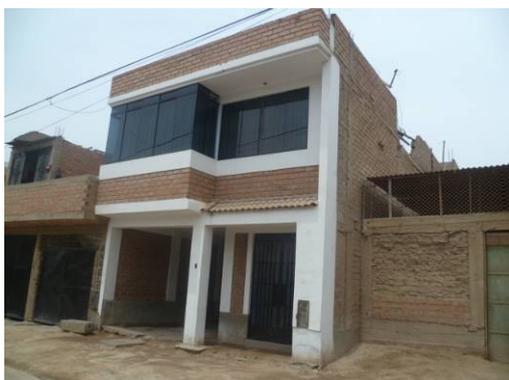
Figura 46. Vivienda en estado de conservación bueno

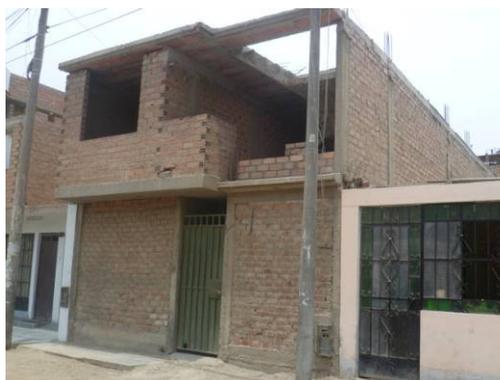
Figura 47. Vivienda en estado de conservación regular

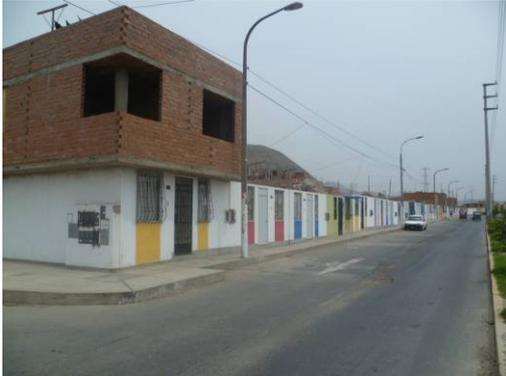
Cabe resaltar que existen manzanas (Ver Figura 48), con características estructurales particulares. Estas edificaciones fueron construidas por una empresa privada, son de un piso bajo un sistema estructural de placas de concreto de 10 cm de espesor, armadas con una sola malla, sin elementos de confinamiento y con una losa de techo de 10 cm de espesor (Ver Figura 49). Se ha observado que algunas de estas edificaciones han sido ampliadas verticalmente a edificaciones de 2 pisos, para esto se reforzó las placas del primer piso con columnas de aproximadamente 20cm x 20 cm, usándose ladrillos tubulares para muros portantes del segundo nivel, realizando técnicas de construcción informal (Ver Figura 50). Se observó también que esta manzana es aledaña al corte de un cerro de roca fracturada (Ver Figura 51).

Figura 48. Viviendas con placas de concreto de 10 cm. con ampliación

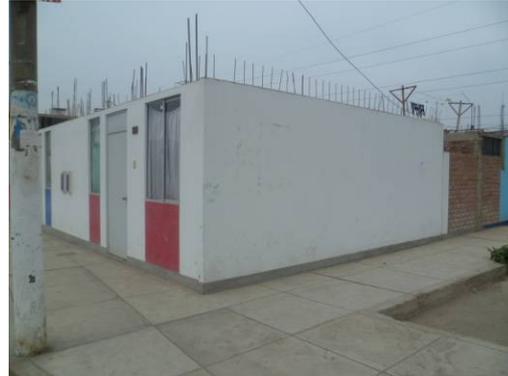
Figura 49. Vivienda típica construida con plaquitas

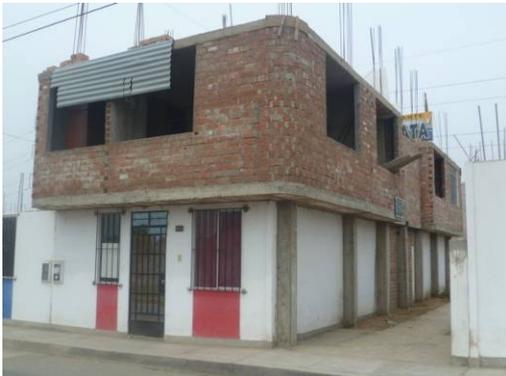
Figura 50. Ampliación vertical de un lote de la manzana 15012504800062

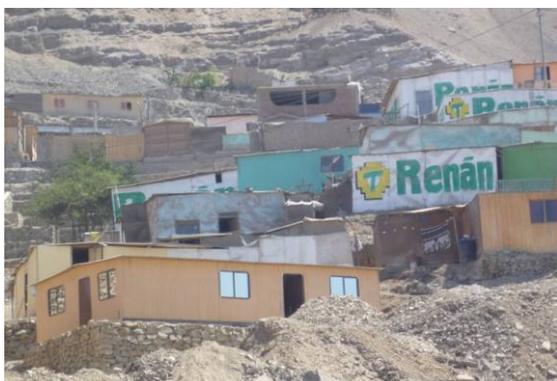
Para llevar a cabo el estudio de riesgo sísmico se realizó una visita técnica en el sector, en dicha visita se observó que la mayoría de viviendas son de un piso, hechas de entramados ligeros de madera, sin elementos de cimentación (simplemente apoyados sobre el terreno), y cobertura ligera (Ver Figura 52). El estado de conservación actual de las viviendas es regular, y están considerablemente separadas entre ellas.

Figura 52. Viviendas típicas de perfiles livianos de madera

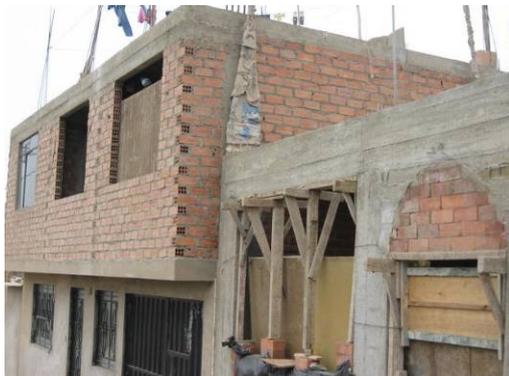
Se observaron que los muros de las casas que tienen niveles superiores se han levantado usando ladrillos pandereta (ver Figura 54). Asimismo, se pudo encontrar casas de madera hasta de 2 niveles, principalmente sobre los cerros, en un estado de conservación entre regular y malo (ver Figura 55). Sin embargo, no se detectó la presencia de fisuras en las edificaciones, las cuales tienen un estado de conservación regular; siendo el sistema estructural que prevalece la Construcción Informal de Albañilería. Las viviendas más representativas son las mostradas a continuación:

Figura 54. Vivienda informal de albañilería sin viga collar peraltada y con muros de ladrillo pandereta

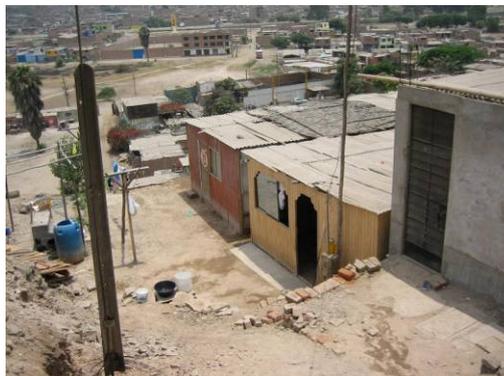
Figura 55. Viviendas de madera en regular estado de conservación en las faldas de los cerros

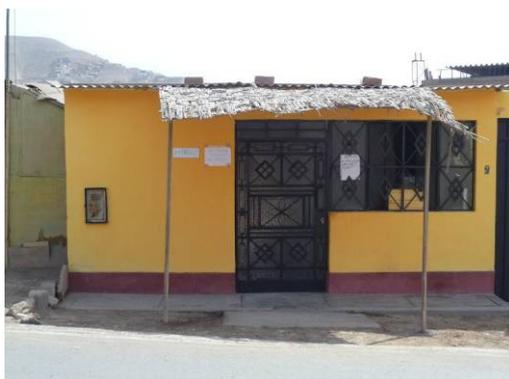
Figura 56. Vivienda representativa con cobertura ligera / con tarrajeo en la fachada.

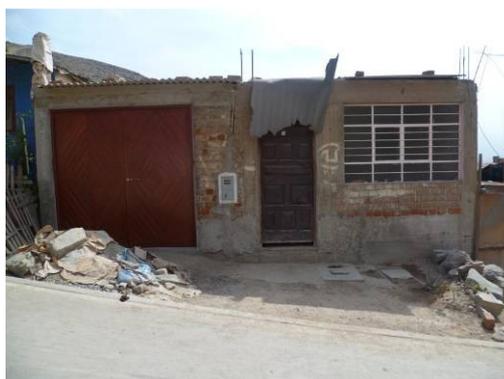
Figura 57. Vivienda representativa con techo aligerado / sin tarrajeo en la fachada.

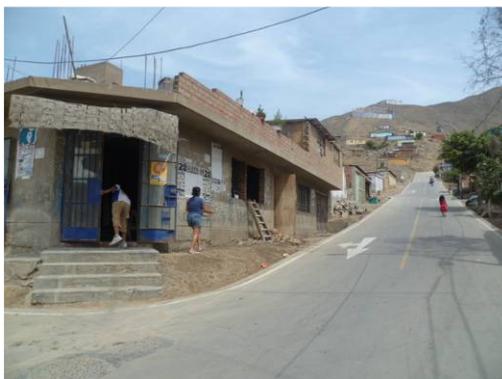
Una característica de este sector es la pendiente pronunciada del terreno (Ver Figura 63). Se pudo observar que las edificaciones se encuentran en su mayoría en buen estado de conservación. No se apreciaron indicios de asentamientos ni fisuras y en pocas zonas se encontraron viviendas con humedad en su base.

Figura 63. Viviendas en desnivel y pistas pronunciadas

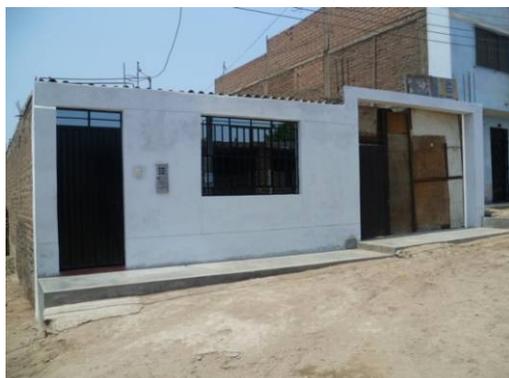
Figura 65. Vivienda de mampostería confinada sin viga collar con techo de calamina

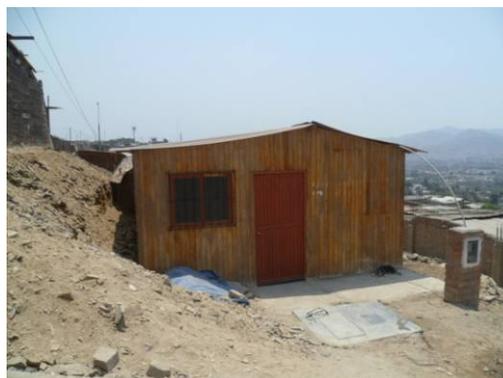
Figura 66. Vivienda prefabricada de madera con techo de cobertura ligera

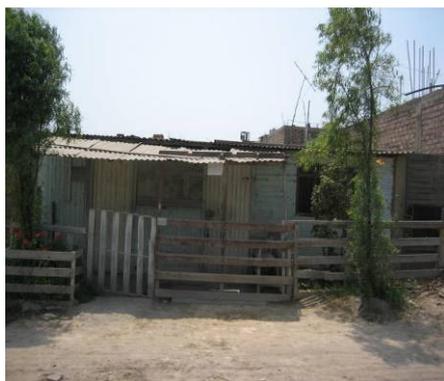
Este sector se caracteriza por ser una zona residencial. Las edificaciones más representativas de este sector son viviendas de madera de un nivel, con cobertura flexible (calamina) como se muestra en la Figura 67. Solamente se encuentra pavimentada las avenidas principales. Se observaron terrenos baldíos en este sector, y muchos sin acceso. Durante la inspección se pudo observar que las edificaciones se encuentran en regular estado de conservación y no mostraron indicios de asentamiento ni humedad en su base.

Figura 67. Edificación representativa en el sector 21

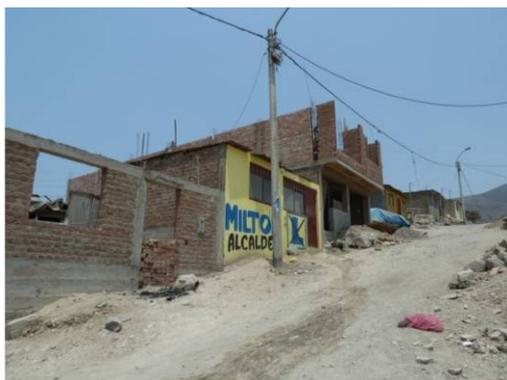
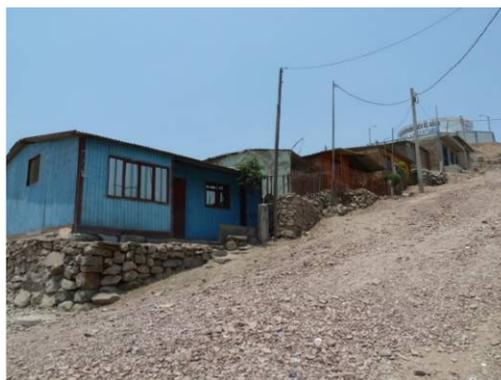
Este sector corresponde a zonas de asentamientos humanos ubicadas sobre la ladera de cerros. La mayoría de las edificaciones son viviendas de 01 piso de madera con techos de calamina y en menor cantidad en mampostería confinada mayormente con techos de calamina (Ver Figura 70). Debido a la pendiente del terreno, se observó que muchas de las viviendas de madera fueron construidas sobre terreno nivelado en donde se utilizaron muros de contención de piedra hechas de manera informal. También se observó el uso de neumáticos como material para la construcción de estos muros de contención como se muestra en la Figura 71.

Figura 70. Viviendas típicas de mampostería y madera.

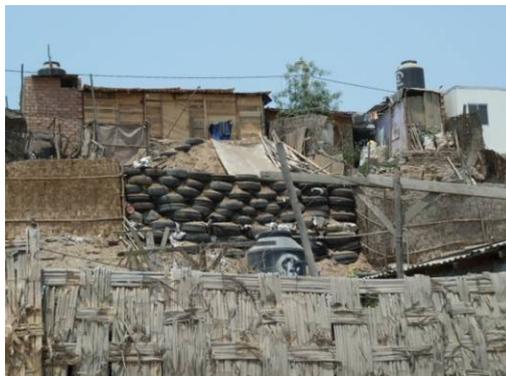
Figura 71. Muro de contención con neumáticos

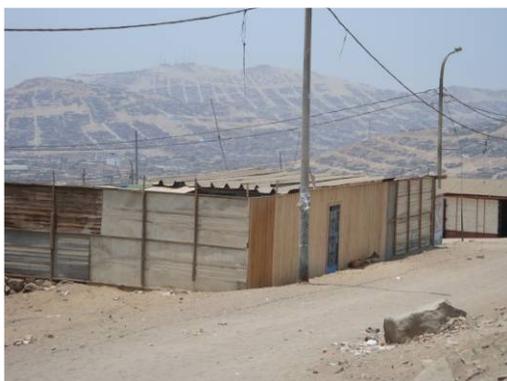
Este sector se caracteriza por ser una zona de asentamientos humanos en su mayoría, con una topografía accidentada y zonas de difícil acceso. Las edificaciones más representativas son las viviendas de madera y esteras de 1 nivel en mal y regular estado de conservación (Ver Figura 72y Figura 73).

Figura 72. Vivienda de madera de 1 nivel

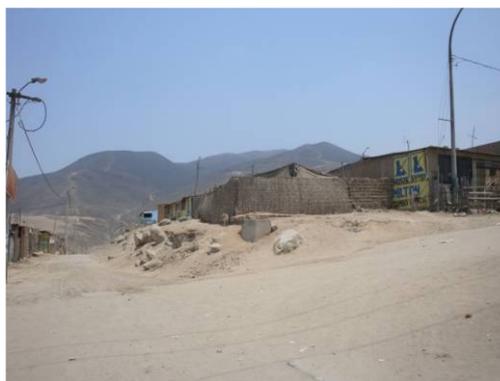
Figura 73. Vivienda de esteras de 1 nivel

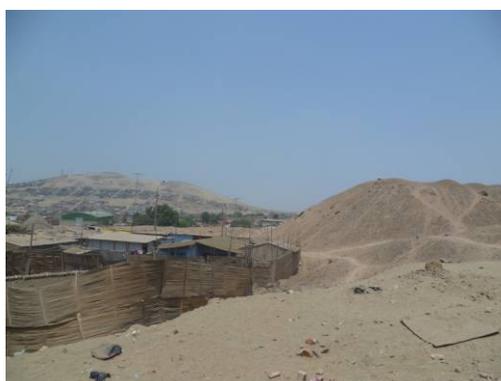
Frente a la Av. Coimpuc Ocllo se ubica una antigua cantera que dejó una depresión en la superficie del terreno y es usada por los pobladores como botadero de sus desperdicios (Ver Figura 77).

Figura 77. Vista de antigua cantera

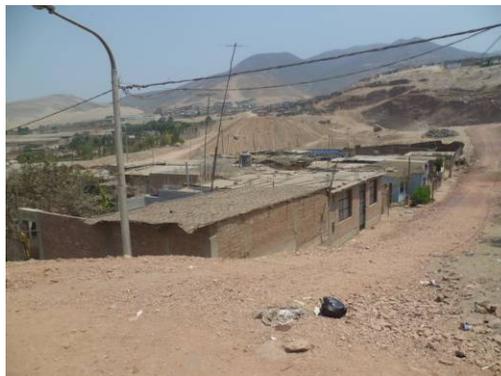
La topografía del terreno es de pendiente pronunciada y las calles en su mayoría se encuentran sin asfaltar dificultando el acceso (Ver Figura 79).

Figura 79. Vista, donde se puede observar la topografía del sector, de pendiente pronunciada

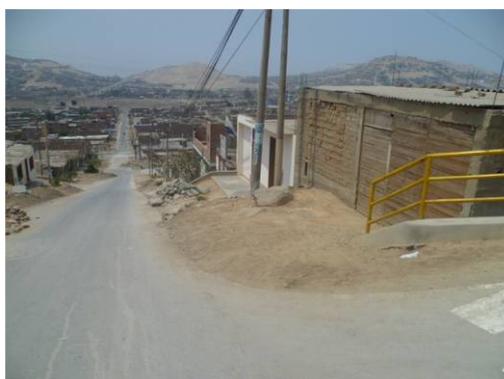
Figura 83. Pendiente pronunciada en el sector

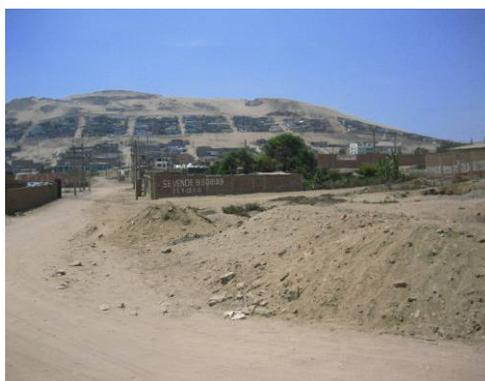
Este sector se encuentra en un proceso de desarrollo urbano con vías no asfaltadas y un regular número de terrenos baldíos como se muestra en la Figura 85.

Figura 85. Vías no asfaltadas y terrenos baldíos

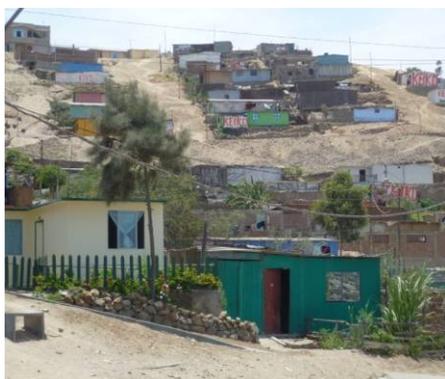
Para llevar a cabo el estudio de riesgo sísmico se realizó una visita técnica en todo el sector, en dicha visita se observó que la mayoría de viviendas son de un piso, hechas de entramados ligeros de madera, sin elementos de cimentación (simplemente apoyados sobre el terreno), y cobertura ligera (Ver Figura 87). El estado de conservación actual de las viviendas es regular, y están considerablemente separadas entre ellas.

Figura 87. Viviendas típicas de perfiles livianos de madera

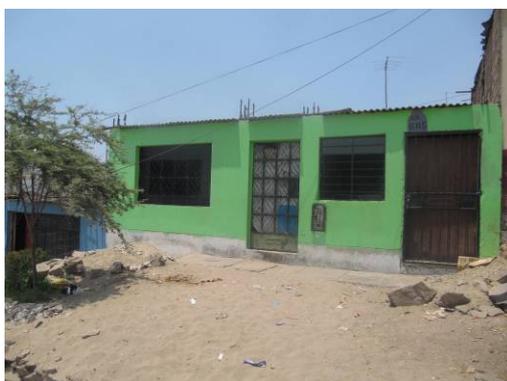
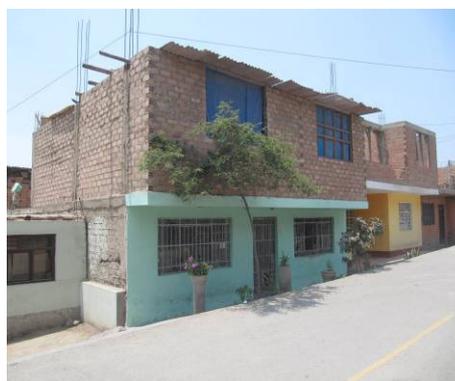
El Sector 28 está limitado por las Avenidas Panamericana Norte, El Arenal, Central, Hijos de Jerusalén, 10 de Octubre y Jirón Los Tulipanes. Se tomó como una muestra representativa 18 manzanas, de un total de 55 manzanas que representan la condición actual del sector. Este sector se caracteriza por ser una zona residencial. Las edificaciones más representativas de este sector son: viviendas de albañilería confinada de 01 nivel y 02 niveles con diafragma flexible (Figura 89).

Figura 89. Tipos de Edificaciones en el Sector

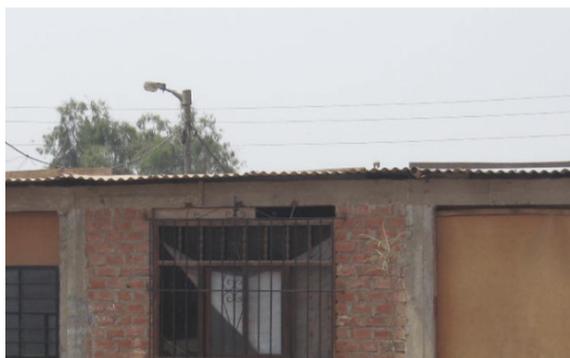
Durante la inspección se pudo observar que las edificaciones en su mayoría tienen cobertura ligera ya sea en el primer o segundo piso, las cuales se encuentran en buen estado de conservación (Figura 91). No se observaron indicios de asentamiento pero sí de ataque del salitre (Figura 92) en muros, sin agrietamientos en los elementos estructurales.

Figura 91. Uso de cobertura ligera

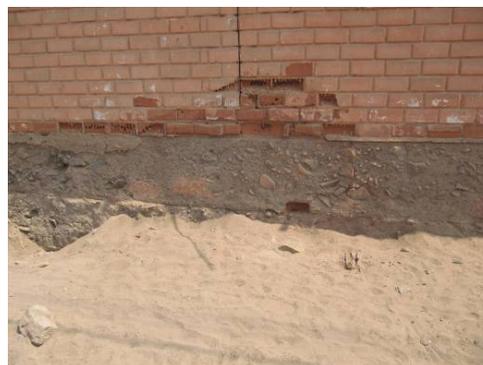
Figura 92. Presencia de salitre

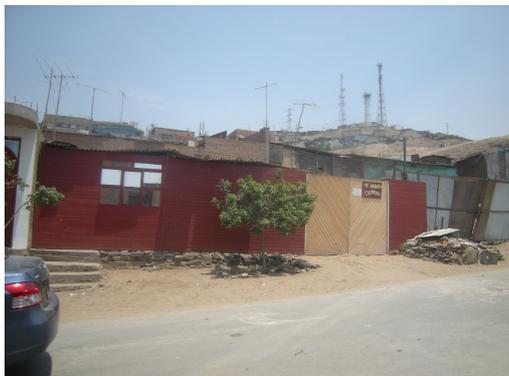
Las edificaciones más representativas de este sector son viviendas de un piso, de madera y de mampostería, sistemas estructurales de entramados de madera y mampostería confinada (Ver Figura 93 y Figura 94). La zona adyacente a la carretera Panamericana Norte se caracteriza por ser una zona comercial, mientras que el resto del sector es predominantemente residencial. Se observó la presencia de criaderos de cerdos, reses y aves en la zona Norte del sector (Ver Figura 95).

Figura 93: Vista de edificaciones de viviendas de entramados de madera

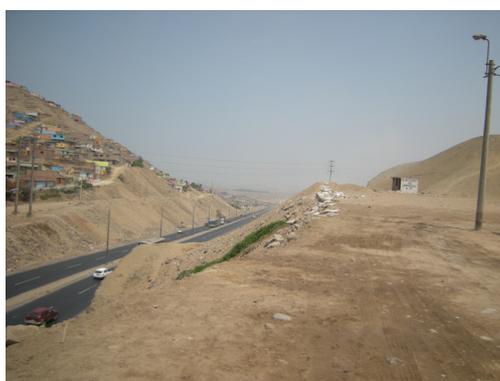
La topografía del sector es irregular, con muchas calles en pendiente fuerte (Ver Figura 96), hacia el norte del sector el terreno se eleva con una pendiente de aproximadamente 40° , siendo el suelo de un tipo de arenoso. (Ver Figura 97).

Figura 96: Vista de Ladera, cercana a la Av. Panamericana Norte

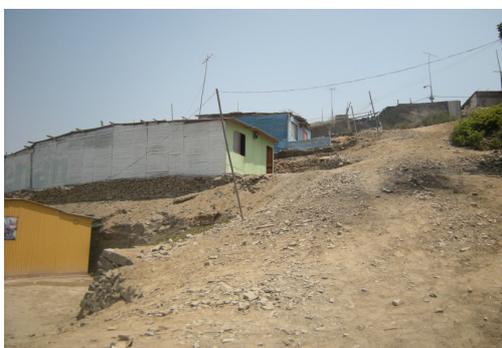
Figura 97: Vista de la topografía que presenta pendiente elevada

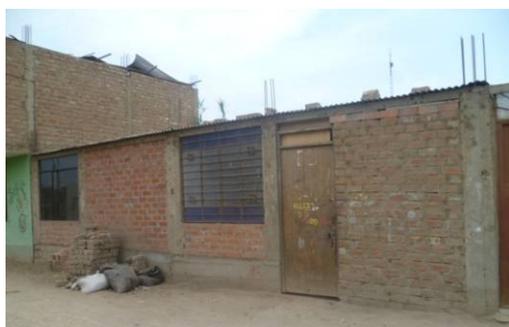
Las viviendas se caracterizan por ser de un nivel, de mampostería confinada con muros sin tarrajear y sin fisuras, que sostienen techos de cobertura ligera (Ver Figura 99), aunque también existen varias edificaciones con techo aligerado (Ver Figura 100). El estado de conservación, a nivel de todo el sector, es regular; siendo el sistema estructural que prevalece la Mampostería Confinada con Diafragma Flexible. Las viviendas más representativas son las mostradas a continuación:

Figura 99. Vivienda de mampostería confinada sin tarrajear con techo de calamina

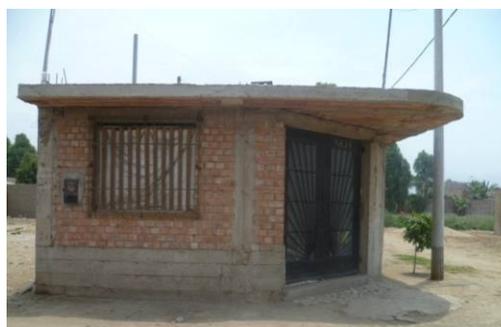
Figura 100. Vivienda de albañilería confinada sin tarrajear con techo de losa aligerada

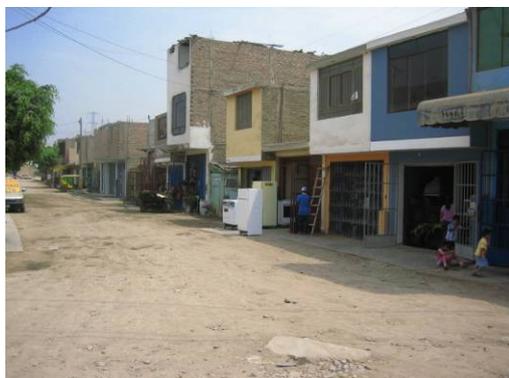
En general este sector corresponde zona residencial, donde la mayoría de las edificaciones son viviendas de 2 pisos de mampostería confinada y techos de losa aligerada (Ver Figura 101). Este sector se caracteriza por no presentar calles pavimentadas, presencia de sistemas de desagües abiertos, las calles no presentan placas con los nombres respectivos, terrenos baldíos en esquinas e invasiones de terreno. Las viviendas fueron construidas con diferentes tipos de materiales: mampostería en su mayoría (ladrillos tipo pandereta), madera y una minoría en adobe. Durante la inspección se observó que una gran manzana cuenta con diferentes tipos de uso: comercial, industrial, residencial y educativo (colegio); tomándose el lote representativo una edificación tipo vivienda-comercio frente a la Carretera Panamericana Norte (Ver Figura 102). La falta de identificación dificultó la ubicación de las calles.

Durante la inspección se pudo observar que las edificaciones se encuentran en su mayoría en regular estado de conservación. No se observaron fisuras ni indicios de asentamiento pero en algunas zonas se encontraron viviendas con humedad en su base.

Figura 101. Viviendas típicas del sector.

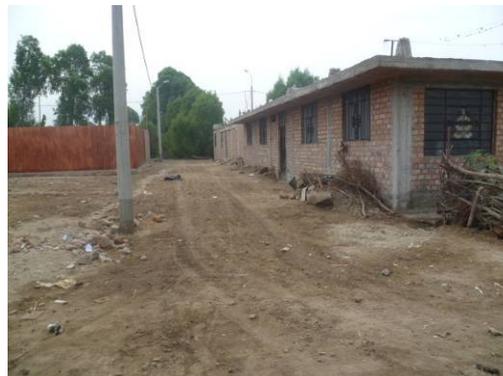
Figura 110. La información referida a esta manzana no indicaba la existencia de un pasaje

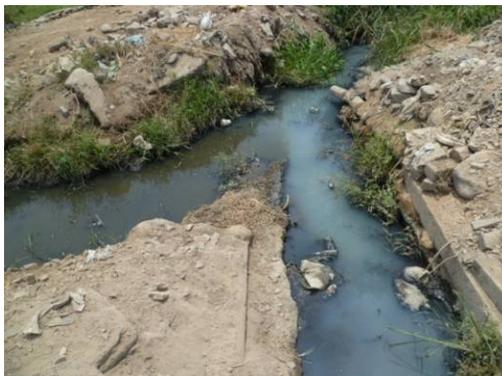
Durante la visita se observó la presencia de canales por donde fluyen los desechos de las industrias y viviendas lo cual afecta la base de las edificaciones (Ver Figura 113).

Figura 113. Vista de canales que transportan aguas servidas

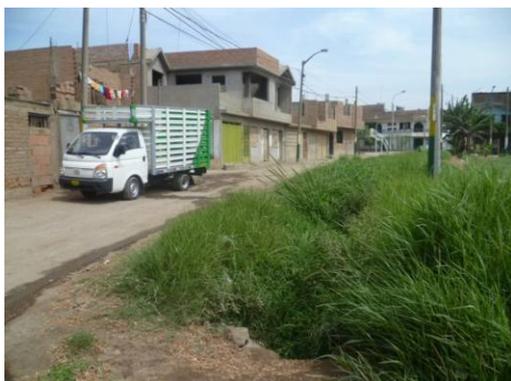
Se observó que en la mayor parte de la zona estudiada, el nivel freático se encuentra cerca de la superficie (Ver Figura 119). Este nivel freático puede influir en la dinámica de los suelos en caso de sismo severo.

Figura 119. Vista de acequia que evidencia el alto nivel freático.

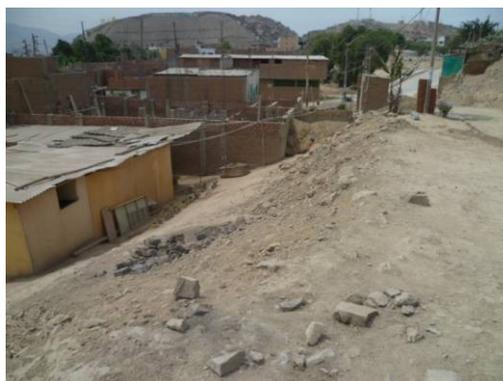
También en la zona Este del sector, las viviendas se encuentran en las laderas de los cerros (Ver Figura 120).

Figura 120. Vista de viviendas en las laderas de los cerros.

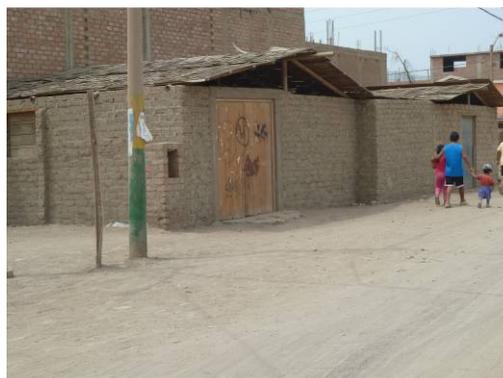
Se hallaron áreas agrícolas de gran extensión como se aprecia en la Figura 132. En este sector se observó la presencia de edificaciones de adobe sin reforzar (ver Figura 133). El uso de este material es una alternativa constante para la construcción de viviendas en algunas manzanas. La gran cantidad de terrenos baldíos en este sector es una característica predominante, ya que se encontraron manzanas en proceso de lotización como se observa en la Figura 134. Se encontró la presencia de acequias de regadío que son obstáculos para el cruce de las calles (ver Figura 135). Sin embargo cuentan con pequeños puentes improvisados.

Figura 133. Construcción de adobe sin reforzar, sin confinamiento

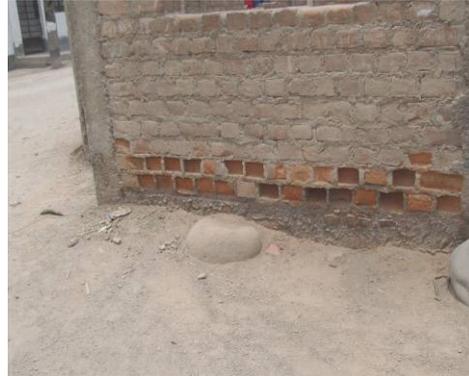
Durante la inspección se pudo observar que las edificaciones en su mayoría tienen cobertura ligera ya sea en el primer o segundo piso, las cuales se encuentran en buen estado de conservación (Figura 141). No se observaron indicios de asentamiento pero sí de salitre el cual afecta a la cimentación así como a los muros de mampostería (Figura 142), no se observó fisuramiento en los elementos estructurales. La mayoría de las calles están sin pavimentar.

Figura 142. Presencia de salitre

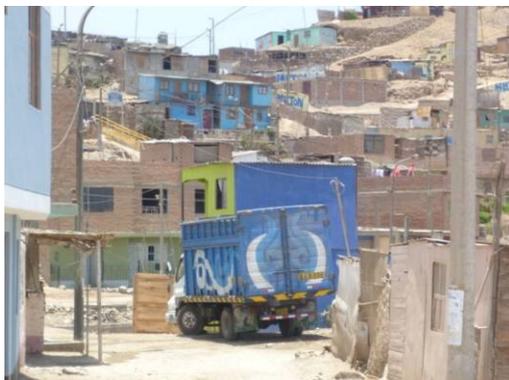
Se realizó una visita técnica de todo el sector para llevar a cabo el estudio de riesgo sísmico, del cual observamos que la mayoría de viviendas son edificaciones de dos pisos, cuyo material de construcción predominante es la unidad de arcilla de origen industrial. Tienen un sistema estructural de mampostería tubular con amarre en soga y con elementos de confinamiento, la unión de estos elementos de confinamiento es del tipo endentado y su diafragma rígido predominante es una losa aligerada de 20 cm de espesor. El estado de conservación de estas edificaciones es malo (Ver Figura 145).

Figura 145. Viviendas típicas de mampostería tubular

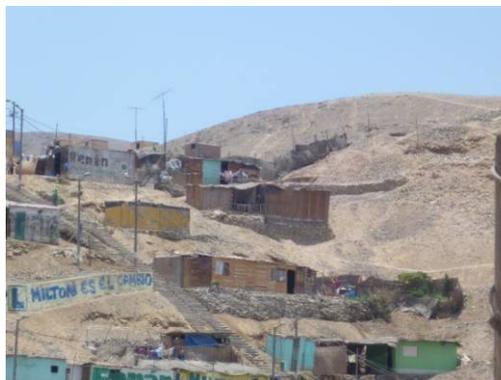
Figura 146. Viviendas de perfiles livianos de madera

Se observó también en las zonas más altas de los cerros, viviendas de un piso, hechas de entramados ligeros de madera, sin elementos de cimentación (simplemente apoyados sobre el terreno), y cobertura ligera (Ver Figura 146).

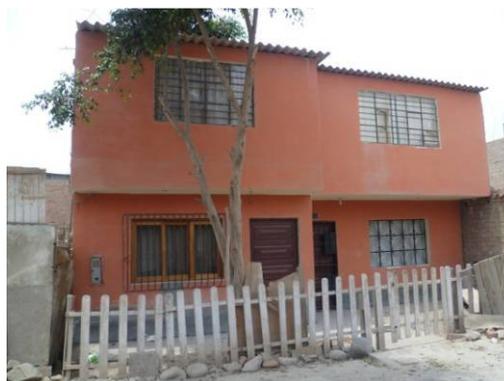
Este sector es una zona residencial en proceso de expansión, con viviendas que se caracterizan por ser de entre 1 y 2 niveles, de mampostería confinada con muros tarrajeados y sin fisuras, con cobertura ligera (calamina) (Ver Figura 147), aunque existe un 30% de edificaciones con techo aligerado (Ver Figura 148). El estado de conservación, a nivel de todo el sector, es regular; siendo el sistema estructural que prevalece la Mampostería Confinada con Diafragma Flexible.

Figura 148. Vivienda de 2 pisos de albañilería confinada tarrajada con techo de losa aligerada

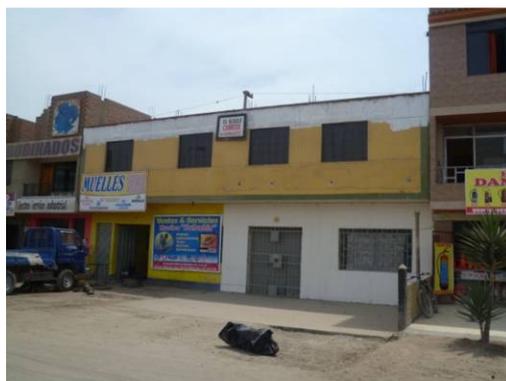
Además, se observó un área de construcciones comerciales de 2 pisos situadas en la zona adyacente a la Panamericana Norte; dichas edificaciones son de albañilería confinada con techo de losa aligerada, en regular estado de conservación (Ver Figura 149).

Figura 149. Vivienda típica comercial

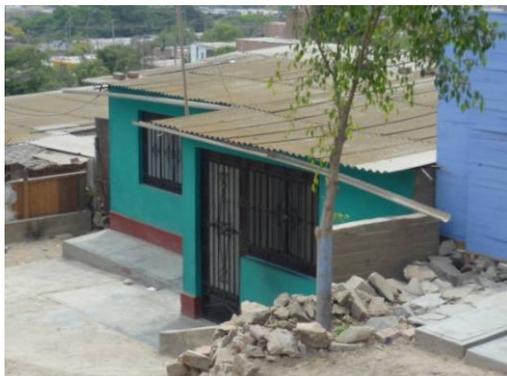
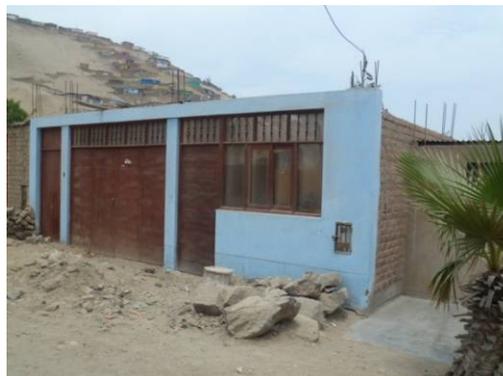
Este sector se caracteriza por tener zonas en proceso de urbanización, zonas urbanizadas y extensos terrenos cercados con muros de albañilería. Las edificaciones más representativas son las viviendas de mampostería de 1 nivel con cobertura ligera en regular estado de conservación (ver Figura 150 y Figura 151).

Figura 150. Vivienda de mampostería de 1 nivel.

Figura 151. Vivienda de mampostería de 1 nivel.

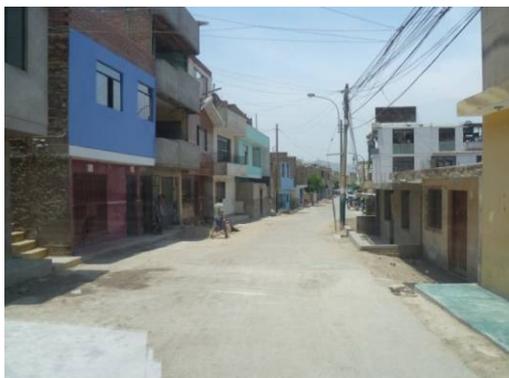
Para llevar a cabo el estudio de riesgo sísmico se realizó una visita técnica por todo el sector, donde observamos que la mayoría de viviendas son edificaciones de dos pisos, cuyo material de construcción predominante es la unidad de arcilla de origen industrial. El sistema estructural predominante es la mampostería tubular con amarre en soga y con elementos de confinamiento, con uniones del tipo endentado y sistema de techo predominante de losa aligerada de 20 cm de espesor. El estado de conservación de estas edificaciones es malo (Ver Figura 152).

Figura 152. Viviendas típicas de mampostería tubular

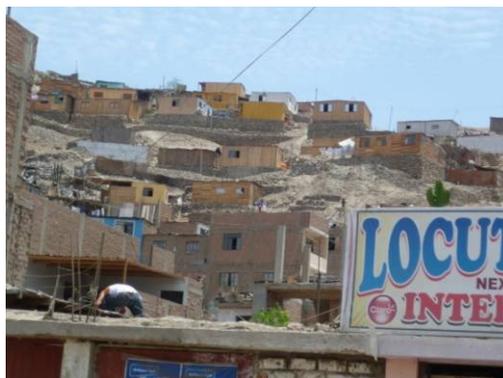
Figura 153. Viviendas de perfiles livianos de madera

Se observó también en las zonas más altas de los cerros, viviendas de un piso, hechas de entramados ligeros de madera, sin elementos de cimentación (simplemente apoyados sobre el terreno), y cobertura ligera (Ver Figura 153).

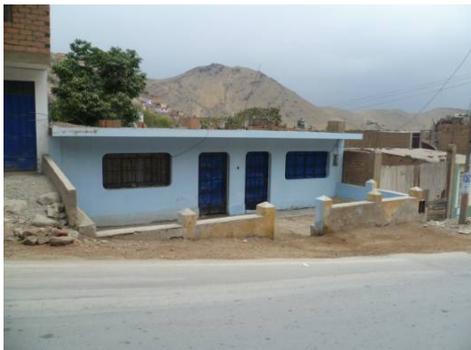
El material de construcción predominante es albañilería. El sistema estructural más usado es de mampostería confinada con unidades de albañilería artesanal sólidas amarrada en sogas y confinadas por medio de columnas y vigas (ver Figura 154). El diafragma rígido predominante es una losa aligerada de 20 cm de espesor. Se ha observado también que en las viviendas de más de un piso se ha hecho un mal uso de las unidades de albañilería, como el uso de ladrillos pandereta en muros portantes en el segundo piso (ver Figura 155).

Figura 154. Vivienda representativa del Sector 46

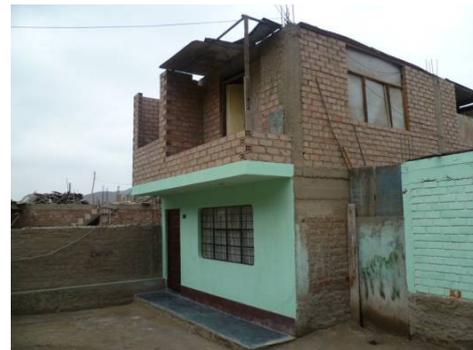
Figura 155. Uso de ladrillos tubulares en muros portantes en el segundo piso.

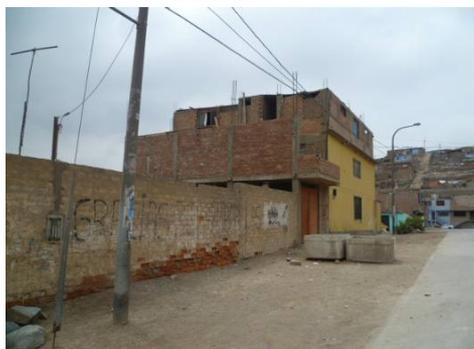
Se ha observado que el tipo de uso predominante de las edificaciones son viviendas de un solo piso. En términos generales no se ha observado presencia de asentamientos, ni fisuras, pero sí la presencia de humedad en la base (ver Figura 156). La topografía de este sector corresponde a la de una pequeña cuenca natural que en su mayoría esta constituido por cerros y un suelo bastante húmedo. Además en las zonas altas de este sector se evidencia una mala planificación urbana ya que se ha realizado una distribución desordenada de las manzanas por parte de los pobladores que han invadido dichos terrenos (ver Figura 157).

Figura 156. Presencia de humedad en el suelo

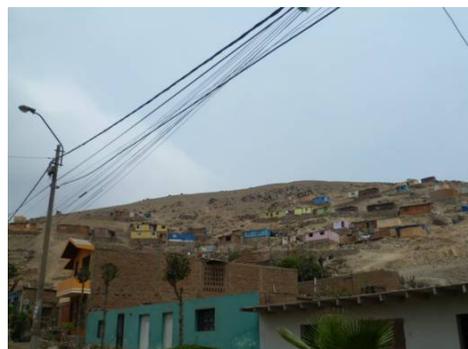
Figura 157. Distribución desordenada de viviendas en invasión.

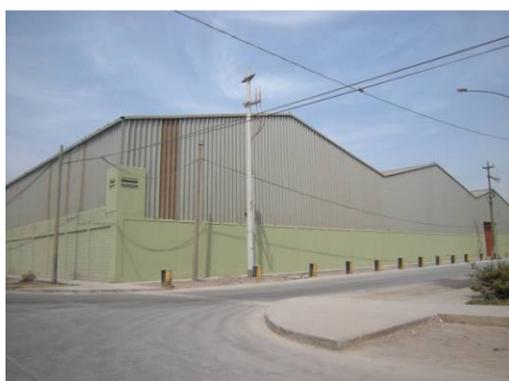
La característica de este sector es que existe gran cantidad de industrias (naves industriales) como se observa en la Figura 158. Estas edificaciones tienen cercos perimétricos de mampostería confinada con naves industriales de tijerales de acero en su interior. Asimismo, en el sector existen algunas áreas residenciales en proceso de expansión, aledañas a los cerros, con viviendas que se caracterizan por ser de 1 nivel, de mampostería confinada con muros sin tarrajeo y sin fisuras, que sostienen techos de losa aligerada (Ver Figura 159). El estado de conservación, a nivel de todo el sector, es regular.

Figura 158. Naves industriales
