**CONVENIO ESPECÍFICO DE COOPERACIÓN INTERINSTITUCIONAL ENTRE EL MINISTERIO DE VIVIENDA, CONSTRUCCIÓN Y SANEAMIENTO Y LA UNIVERSIDAD NACIONAL DE INGENIERÍA
“ESTUDIO DE MICRO ZONIFICACIÓN SÍSMICA Y VULNERABILIDAD EN LA CIUDAD DE LIMA”**

INFORME No. 7.

LIMA – Mayo, 2011

**RESUMEN EJECUTIVO DEL ESTUDIO DE MICROZONIFICACIÓN SÍSMICA Y EVALUACIÓN DE LA
VULNERABILIDAD DE EDIFICACIONES EN EL DISTRITO DE PUENTE PIEDRA**

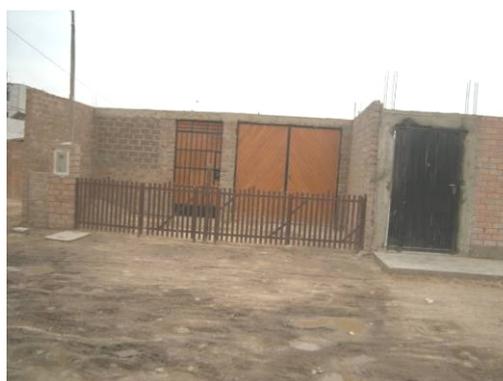
La característica de este sector es que existe gran cantidad de industrias (naves industriales) como se observa en la Figura 158. Estas edificaciones tienen cercos perimétricos de mampostería confinada con naves industriales de tijerales de acero en su interior. Asimismo, en el sector existen algunas áreas residenciales en proceso de expansión, aledañas a los cerros, con viviendas que se caracterizan por ser de 1 nivel, de mampostería confinada con muros sin tarrajeo y sin fisuras, que sostienen techos de losa aligerada (Ver Figura 159). El estado de conservación, a nivel de todo el sector, es regular.

Figura 159. Vivienda de 1 piso de albañilería confinada sin tarrajeo con losa aligerada

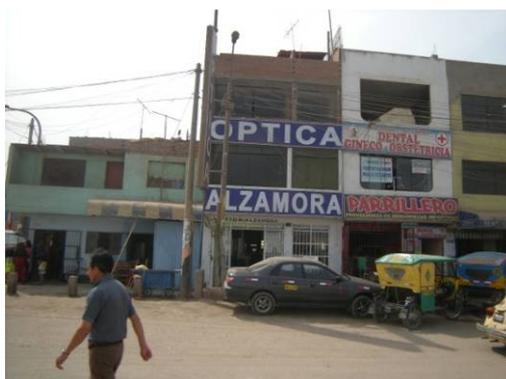
Además, se observó un área de construcciones comerciales de 3 pisos situadas en la zona adyacente a la Panamericana Norte; como avenida San Lorenzo y San Juan, dichas edificaciones son de albañilería confinada con techo de losa aligerada, con muros de ladrillo pandereta, en regular estado de conservación (Ver Figura 160). Cabe recalcar que se presenta una lotización de manzanas pequeñas en las áreas residenciales. Las viviendas más representativas se muestran en las siguientes fotografías:

Figura 160. Vivienda típica comercial

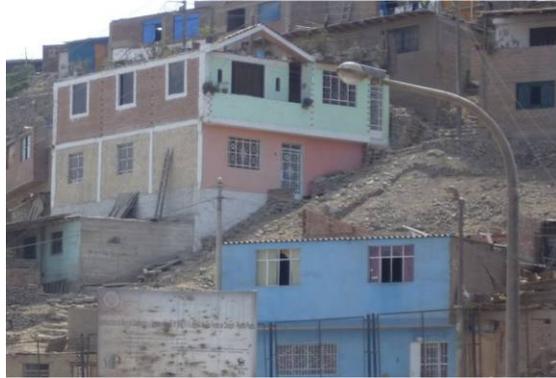
Las viviendas de la zona urbana son en su mayoría de dos pisos, cuyo material de construcción predominante es la unidad de arcilla de origen industrial. El sistema estructural predominante es de mampostería tubular con amarre en soga y confinadas por columnas y vigas, la unión de los elementos de confinamiento y la mampostería es del tipo endentado. El diafragma rígido predominante es una losa aligerada de 20 cm de espesor (Ver Figura 163). Debido a que la mampostería tubular solo se debe usar para tabiquería no estructural, se clasifica el sistema estructural de estas edificaciones como "Construcción Informal en Albañilería". El estado de conservación de las edificaciones es regular.

Figura 163. Viviendas de mampostería tubular

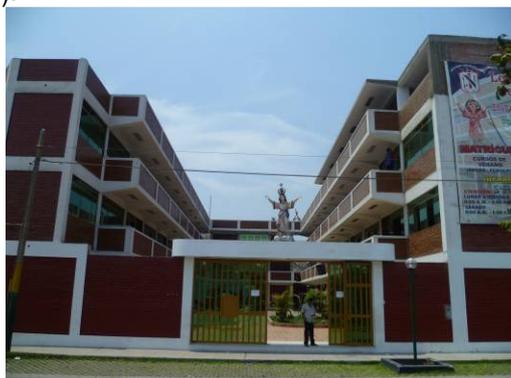
En este sector se ubica Colegios, en su mayoría particulares donde el más importantes se encuentran en la Av. Miguel Grau y la Av. Buenos Aires (Ver Figura 165), edificación de tres pisos con sistema estructural basado en pórticos con muros de albañilería de relleno y en buen estado de conservación. Asimismo en este sector se encuentra un Centro Comerciales con estructura de concreto y techos metálicos en buen estado de conservación (Ver Figura 166). Por otro lado a lo largo de la Carretera Panamericana Norte y la Av. Miguel Grau se ubican Tiendas Comerciales, edificaciones de mampostería de dos pisos en buen estado de conservación (Ver Figura 167 y Figura 168).

Figura 165. Colegio en Av. Miguel Grau

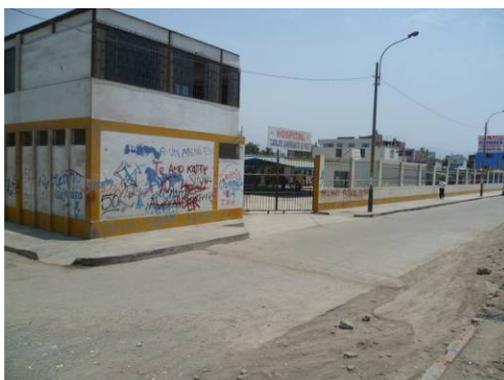
- Hospital Carlos Lanfranco La Hoz (Figura 169): Estructura con columnas cortas y irregularidad de concentración de muros en unos ejes resistentes y ausencia en otros.

Figura 169. Hospital Carlo Lanfranco La Hoz

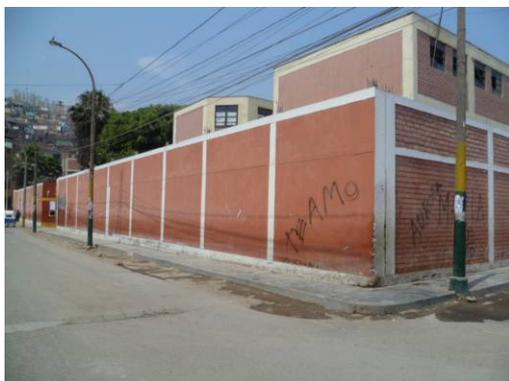
- Colegio N° 3071 Manuel Tobías García Cerrón (Figura 170): Centro educativo cuyo sistema estructural es de pórticos con muros de mampostería de relleno en regular estado de conservación.
- Institución Educativa Particular Cristiana “Jesús el Rey” (Figura 171), vivienda de mampostería convertida en escuela y en regular estado de conservación.
- I.E.P. Sagrado Corazón de Jesús (Figura 172) vivienda de mampostería convertida en escuela y en buen estado de conservación.
- Academia Preuniversitaria “Baldor” (Figura 173) edificio de mampostería en regular estado de conservación.
- Instituto Superior SISE (Figura 173), edificio de concreto de cuatro pisos en buen estado.

Figura 170. Colegio N° 3071 Manuel Tobías
García Cerrón

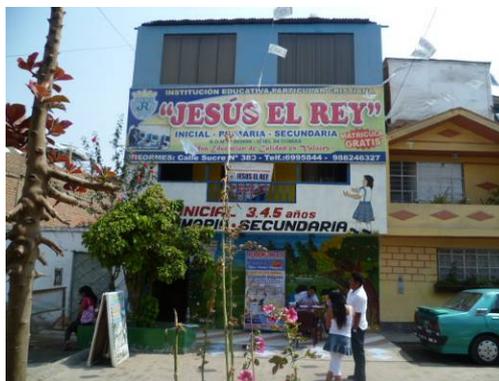
Figura 171. Institución Educativa Particular
Cristiana “Jesús el Rey”

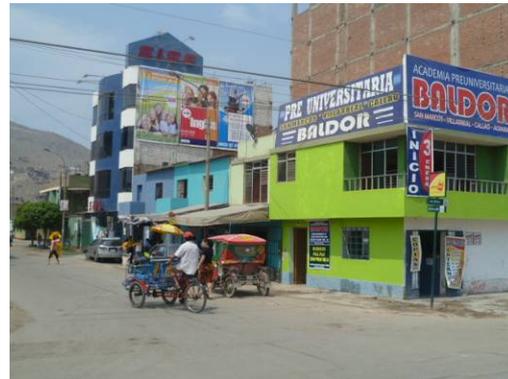
Figura 173. Academia Preuniversitaria "Baldor" (derecha), Instituto Superior SISE (izquierda)

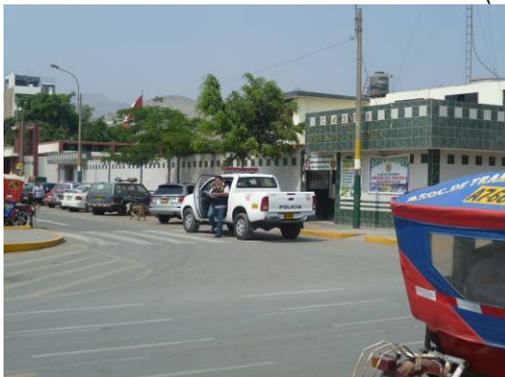
- Comisaría de Puente Piedra (Figura 174) edificación de 2 pisos en buen estado.
- Compañía de Bomberos Puente Piedra (Figura 175), edificio de un piso en buen estado.
- Gerencia del Ambiente Puente Piedra (Figura 176), edificio de un piso en regular estado.

Figura 174. Comisaría de Puente Piedra

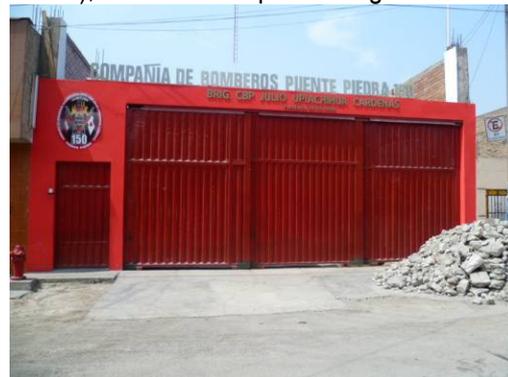
Figura 175. Compañía de Bomberos Puente Piedra

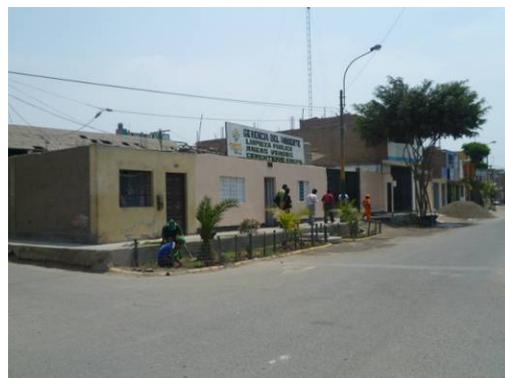
Figura 176. Gerencia del Ambiente Puente Piedra

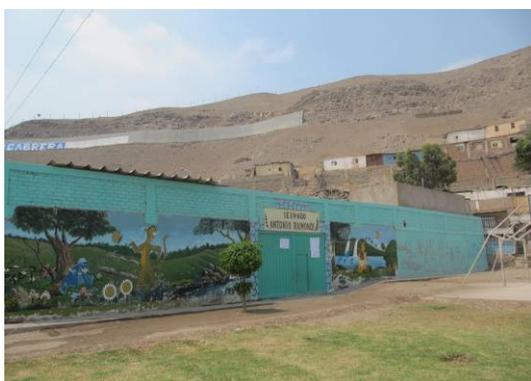
- I.E.I. N° 600 Antonio Raimondi, consiste en una edificación de 1 piso de mampostería en regular estado de conservación y tiene cobertura ligera como se muestra en la Figura 177.
- I.E.P. Señor de los Milagros de Rosa Luz, consiste en edificaciones de 2 pisos de albañilería confinada en regular estado de conservación como se muestra en la Figura 178.

Figura 177. I.E.I. N° 600 Antonio Raimondi

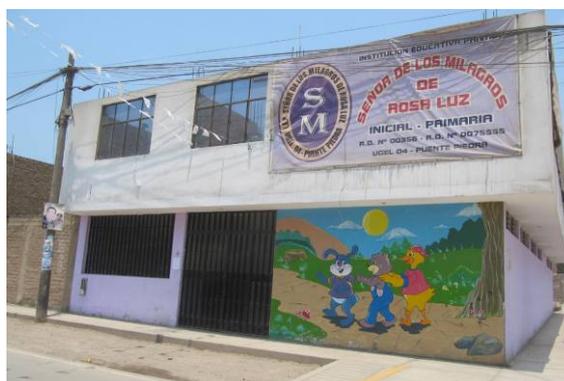
Figura 178. I.E.P. Señor de los Milagros de Rosa Luz

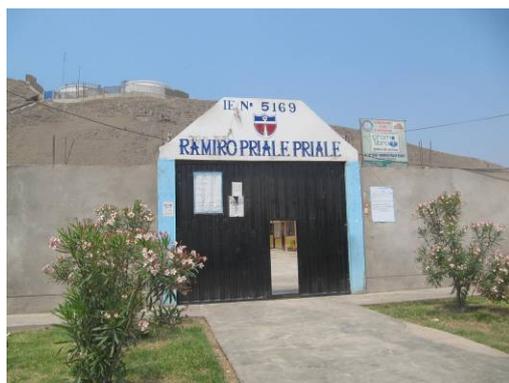
- I.E. N° 5169 Ramiro Prialé Prialé, consiste en edificación de 2 pisos en regular estado de conservación (Figura 179), con pórticos de concreto armado y techo de losa aligerada y cobertura ligera como se muestra en la Figura 180.

Figura 179. I.E. N° 5169 Ramiro Prialé Prialé

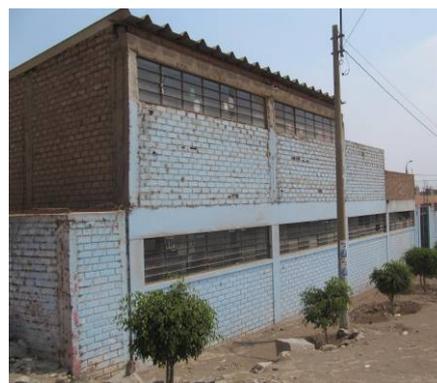
Figura 180. Techo de losa aligerada y cobertura ligera

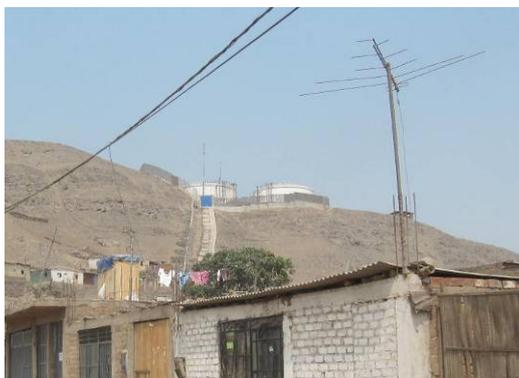
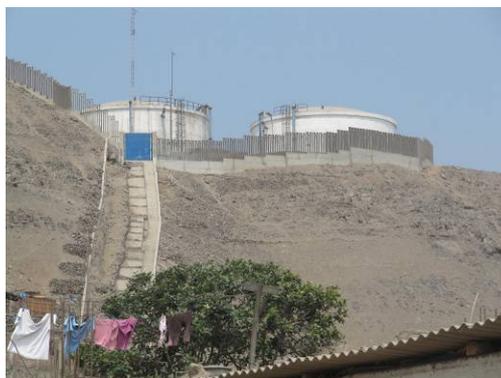
- Dos tanques de agua potable sobre el cerro que se encuentra en la parte norte del Sector 03, los cuales se encuentran en buen estado de conservación como se muestra en la Figura 181 y Figura 182.

Figura 181. Vista general de los tanques

Figura 182. Vista cercana de los tanques

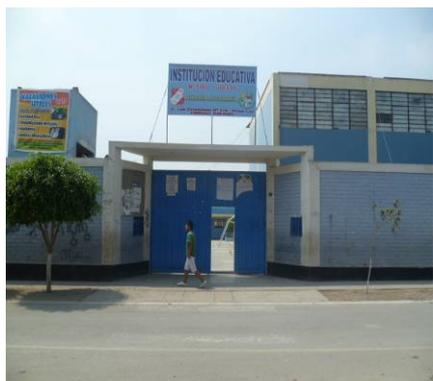
- Institución Educativa N°5168 – UGEL 04, consiste en edificación de 2 pisos de mampostería en regular estado de conservación con cobertura ligera con zonas de evacuación como se muestra en la Figura 183.
- Institución Educativa Privada MASTERCENCIA, consiste en una edificación de 4 pisos con mampostería confinada con diafragmas flexibles en buen estado de conservación como se muestra en la Figura 184.

Figura 183. Institución Educativa N° 5168

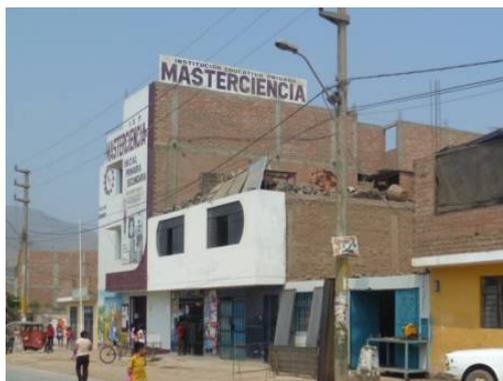
Figura 184. I.E.P. MASTERCENCIA

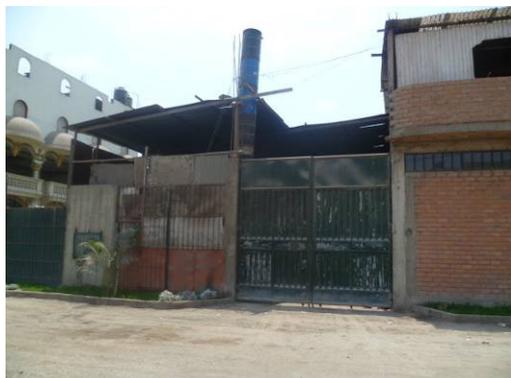
- Edificaciones de uso industrial de 2 pisos con cobertura ligera en regular estado de conservación como se muestra en la Figura 185.
- Edificaciones de uso industrial de 1 piso con cobertura ligera en regular estado de conservación como se muestra en la Figura 186.

Figura 185. Edificaciones de uso industrial de 2 pisos

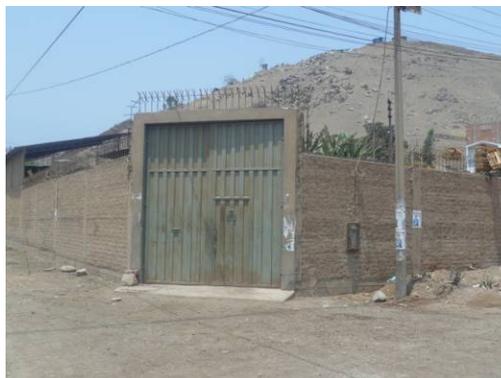
Figura 186. Edificaciones de uso industrial de 1 piso

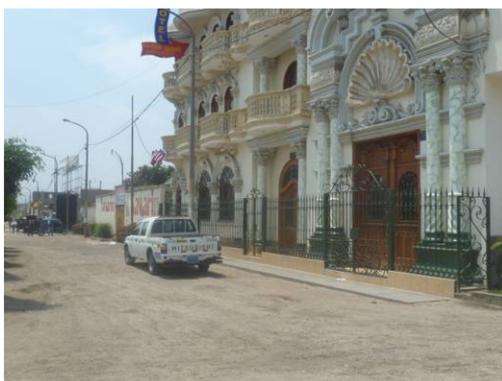
- Hotel “El Dorado”, edificación con fachada colonial de 04 pisos con mampostería confinada con diafragma flexible en buen estado de conservación (ver Figura 187).

Figura 187. Hotel El Dorado

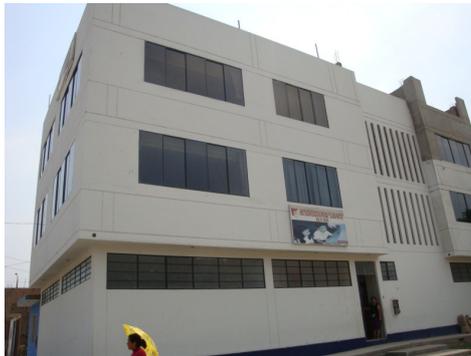
Figura 188. Colegio I.E.P. El Buen Pastor

- Centros Educativos (03):
 - o Colegio I.E.P. El Buen Pastor (Inicial y Primaria) (Ver Figura 188) es una edificación de una estructura de pórticos de 3 niveles para uso colegio.
 - o Colegio I.E.P. Mariano Soza (Inicial y Primaria) (Ver Figura 189) es notorio que esta edificación fue construida para uso vivienda y ahora es usado como colegio.
 - o Colegio I.E. Los Pinos (Primaria y Secundaria) (Ver Figura 190) es una edificación espaciosa, típica construcción de colegios del estado, en este caso el colegio tiene un techo flexible.

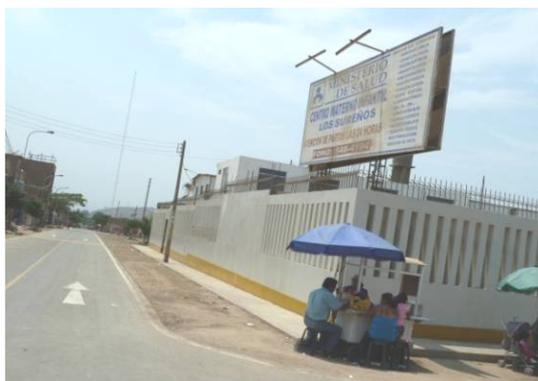
Figura 191. Centro Materno Infantil Los Sureños

- Centro Materno Infantil “Los Sureños” (Ver Figura 191), consiste en una edificación de dos niveles de pórticos de concreto armado con vanos rigidizados con mampostería en buen estado de conservación.
- Policlínico “San Pedro”, consiste en edificación de 3 niveles de mampostería confinada con diafragma rígido, cuya estructura se encuentra en buen estado (Ver Figura 192).

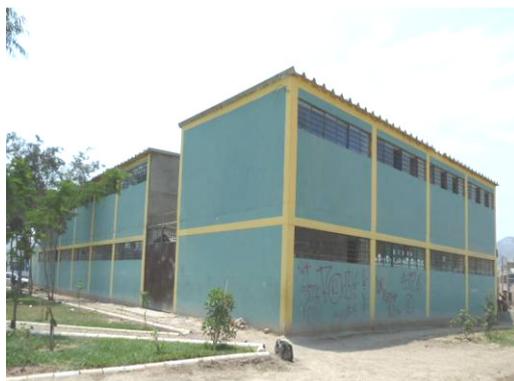
Figura 193. C.E.N. María Reiche.

- Centro Educativo Nacional 5175 “María Reiche” (Ver Figura 193), consiste en una edificación de 2 pisos de pórticos de concreto armado con vanos rigidizados con mampostería y se encuentra en buen estado de conservación.

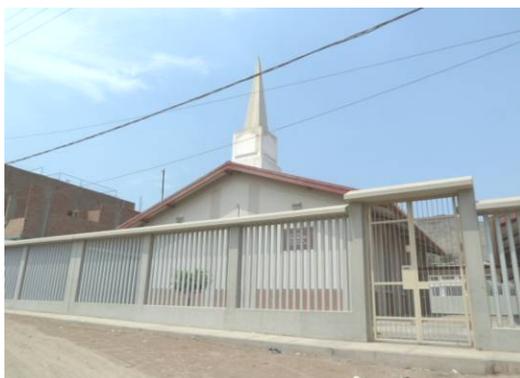
Figura 194. Iglesia de Jesucristo de los Santos de los últimos días.

- Iglesia de Jesucristo de los Santos de los Últimos Días (Ver Figura 194), consiste en una edificación de un piso con pórticos de concreto armado con vanos rigidizados con mampostería en buen estado de conservación.
- Capilla Santísima Cruz de Mayo, consiste en una edificación de un piso en mampostería confinada con diafragmas rígidos en buen estado de conservación (Ver Figura 195).

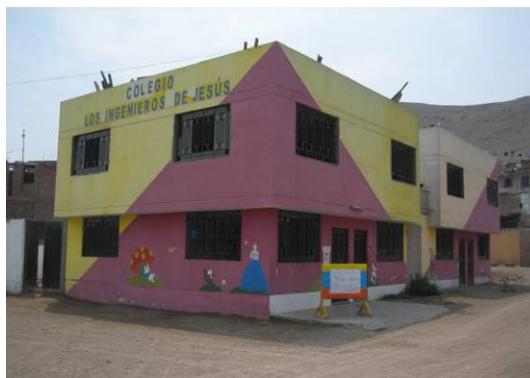
Figura 196. Colegio “Los Ingenieros de Jesús”

En este sector solamente se localizó una edificación esencial: El colegio “Los Ingenieros de Jesús”, que es una institución educativa de 2 niveles de mampostería confinada con techo de losa aligerada y muros tarrajados que no presentan fisuras. Su estado de conservación es bueno (Ver Figura 196).

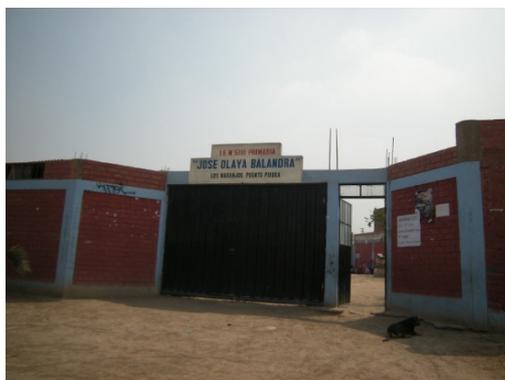
Figura 197. Centro Educativo “José Olaya”

- Centro Educativo “José Olaya”, consiste en edificación de 1 pisos de mampostería en buen estado de conservación como se muestra en la Figura 197.
- Centro Educativa Inicial “Mercurio”, consiste en edificación de 1 pisos de mampostería en buen estado de conservación como se muestra en la Figura 198.

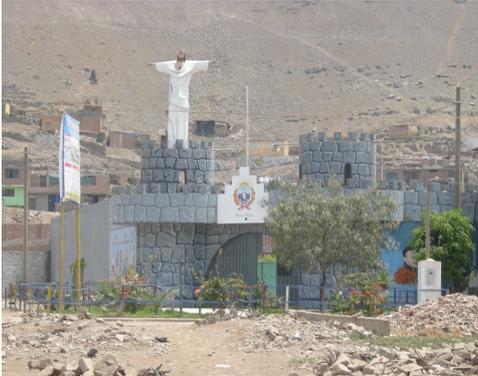
Figura 199. Instituto Educativo de nivel primario

- I.E. primario, consiste en edificación de 1 piso de mampostería en buen estado de conservación como se muestra en la Figura 199.
- Colegio privado “Glorioso 6 de agosto”, consiste en edificación de 2 pisos de mampostería en buen estado de conservación como se muestra en la Figura 200.
- I.E.P. “Domingo Elías” de 2 pisos de mampostería en buen estado de conservación como se muestra en la Figura 201.

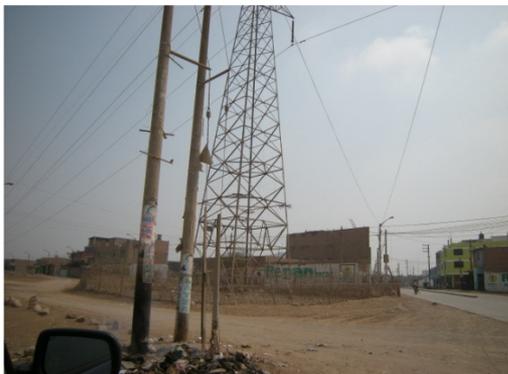
Figura 202. Torre de alta tensión

- Torres de alta tensión ubicadas en las avenidas principales, de perfiles de acero en buen estado como se muestra en la Figura 202 .
- Pozo tubular para agua, ubicado en la Calle 03 como se muestra en la Figura 203.

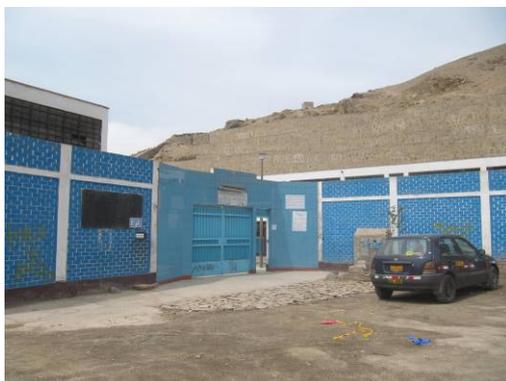
Figura 204. I.E. José María Arguedas

- I.E. José María Arguedas, consiste en una edificación de 2 pisos de mampostería en buen estado de conservación con pórticos de concreto armado y cobertura ligera como se muestra en la Figura 204.
- I.E. Módulo de las Ánimas; consiste en una edificación de 1 nivel de mampostería en buen regular estado como se muestra en la Figura 205.

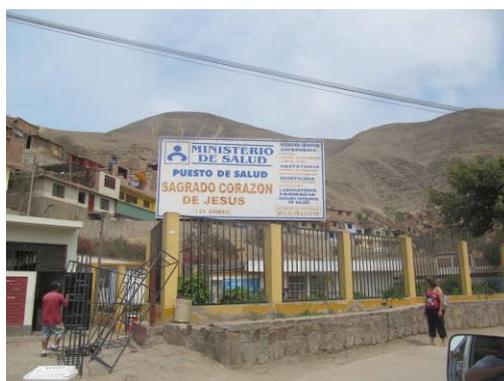
Figura 206. Sagrado Corazón de Jesús

- Puesto de salud Sagrado Corazón de Jesús; consiste en una edificación de 1 piso de mampostería en buen estado de conservación con ladrillos sólido industrial (Figura 206).

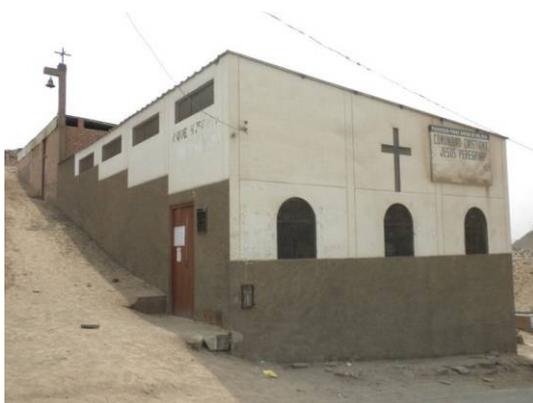
Figura 208. Parroquia “Padre Damián de Molokai” – Comunidad Cristiana “Jesús Peregrino”

- Parroquia “Padre Damián de Molokai” – Comunidad Cristiana “Jesús Peregrino” situada en el extremo Oeste. Consiste en una edificación de mampostería confinada de 1 nivel con cobertura de calamina, que no presenta asentamiento; tampoco humedad. Su estado de conservación es regular, tal como lo muestra la Figura 208.
- “Iglesia de Jesucristo de los Santos de los últimos días”, localizada en la Av. 15 de Julio en la parte central del sector. Es una construcción de 1 piso de pórticos de concreto armado con vanos rigidizados con albañilería. No se observó fisuras, humedad ni asentamiento; encontrándose en buen estado (Ver Figura 209).

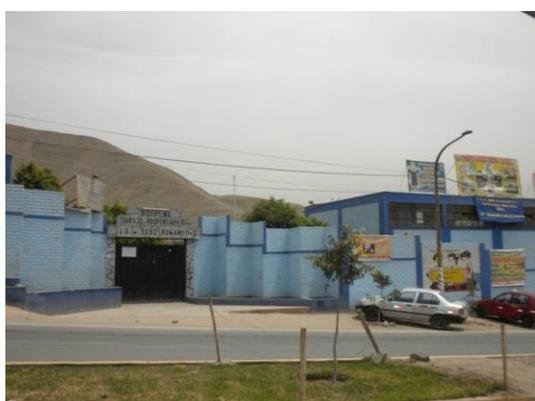
Figura 210. I.E. N°3092 “Kumamoto I”

- I.E. N°3092 “Kumamoto I” (primaria, secundaria), que se encuentra situada también en la Av. 15 de Julio, una cuadra más al Este que la Iglesia citada anteriormente. Consiste en una construcción de 2 pisos de pórticos de concreto con mampostería y techo de losa aligerada,

que cuenta con un cerco perimétrico de albañilería confinada; como puede apreciarse en la Figura 210. No presenta fisuramiento en ningún elemento y no se han detectado asentamiento ni humedad; siendo su estado de conservación bueno.

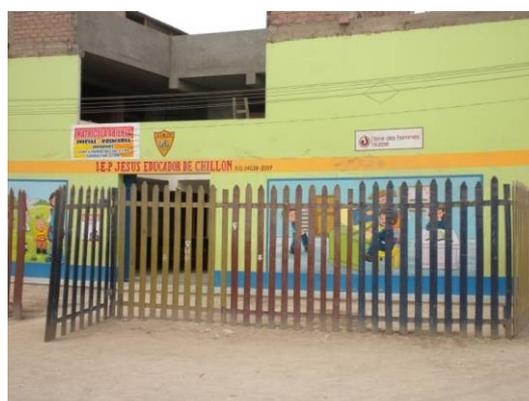
Figura 211. I.E.P. “Jesús Educador de Chillón”

- I.E.P. “Jesús Educador de Chillón” (inicial, primaria), ubicado en la zona Sureste, en el límite con el sector 9. Es una edificación de 3 niveles de mampostería confinada con diafragma rígido (losa aligerada), cuyos muros están parcialmente tarrajeados y no proyectan fisuras; aunque es preciso señalar que han sido levantados con ladrillo pandereta. No existe humedad en el lugar y no se observa asentamiento. Se considera en un regular estado de conservación (ver Figura 211).

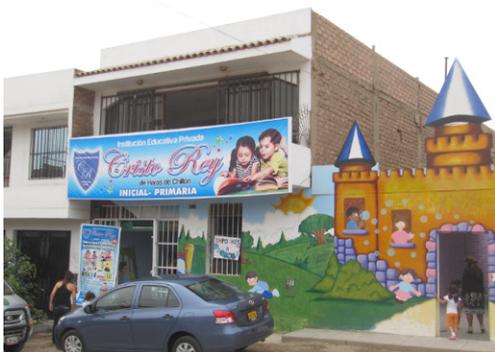
Figura 213. I.E.P. Cristo Rey de Haras de Chillón

- I.E.P. Cristo Rey de Haras de Chillón de Inicial y Primaria, consiste en una edificación de 2 pisos de mampostería en buen estado de conservación con pórticos de concreto armado y cobertura ligera como se muestra en la Figura 213.
- I.E.P. Julio Ramón Ribeyro de Inicial, Primaria y Secundaria; consiste en una edificación de 2 niveles de mampostería en regular estado de conservación, se muestra en la Figura 214.

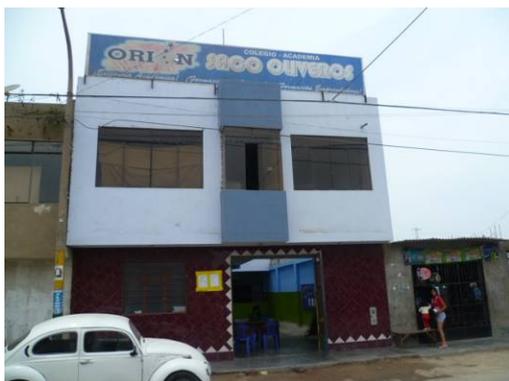
- Centro educativo “Saco Oliveros” de 2 niveles, con un frente de fachada de 8.00m y una propaganda a modo de letrero en la cornisa de su azotea; su estado de conservación es regular como se muestra en la Figura 215. Presenta revestimiento de su fachada con mayólicas en el primer piso y un voladizo de su segundo nivel que se proyecta sobre la vía pública.
- I.E. Túpac Amaru II, edificación de 2 niveles de mampostería con un techo en cobertura ligera (ver Figura 216).
- “Jardín de Gumercinda”, en la Figura 217 se muestra la fachada del centro educativo inicial.

Figura 215. Colegio Saco Olivaros, vista de uno de los lotes usados con fines de educación

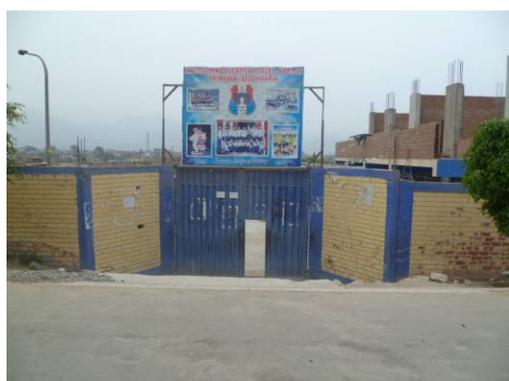
Figura 221. I.E. N° 5187 “Los Portales de Chillón”

- I.E. N° 5187 “Los Portales de Chillón” (Figura 221) constituido por edificaciones de muros de mampostería en regular estado de conservación.
- I.E.P. “Santa Elena” (Figura 222): edificación que presenta presencia de columnas cortas e irregularidades estructurales que se observan en el tercer piso, donde aparecen columnas que nacen en losas.
- I.E.P. “Castillo del Rey” (Figura 223): Este edificio en apariencia de pórticos de concreto con muros de albañilería de relleno, presenta forma irregular pero al mismo tiempo discontinuidad y desalineamiento en sus elementos estructurales.

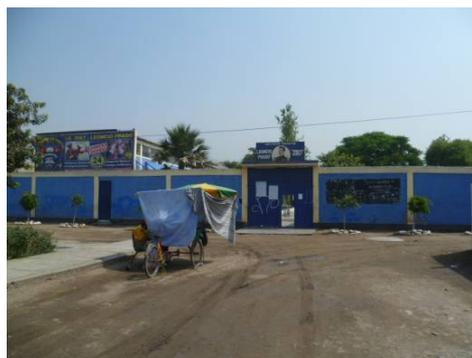
Figura 238. Institución Educativa “Leoncio Prado”

- Institución Educativa Privada “Jesús Amigo” (inicial, primaria, secundaria) ubicada en la avenida Leoncio Prado. Es una edificación de un nivel de albañilería confinada con techo de losa aligerada y muros tarrajeados que no presentan fisuras; aunque se observa que ha sido diseñada para uso de vivienda. Su estado de conservación es bueno, tal como se muestra en la Figura 237.
- Institución Educativa “Leoncio Prado”, ubicada en la avenida Leoncio Prado. Es una edificación de dos pisos de albañilería confinada con techo de cobertura ligera (eternit); no presenta asentamiento, tampoco humedad, los muros están sin tarrajear y su estado es regular (Ver Figura 238).

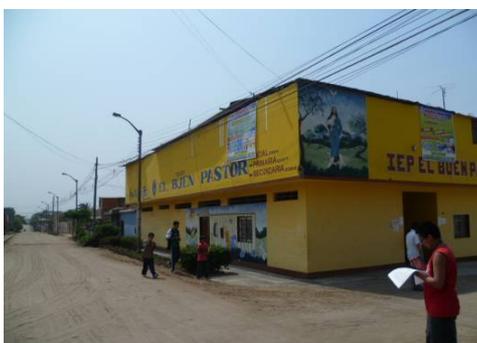
Figura 239. Institución Educativa Privada "El Buen Pastor"

- Institución Educativa Privada “El Buen Pastor” (inicial, primaria, secundaria); consiste en edificación de 2 pisos de mampostería con techo de cobertura ligera (eternit) en regular estado de conservación, como se muestra en la Figura 239.
- Centro Educativo Avhaldim (inicial, primaria, secundaria), que es una edificación de un nivel de mampostería, no presenta asentamiento, con techo de calamina en regular estado de conservación (Ver Figura 240).

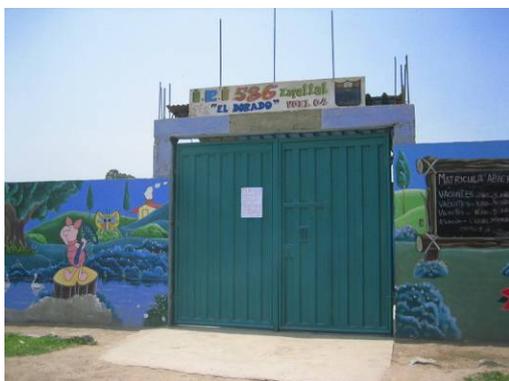
Figura 241. I.E.I. 586 "El Dorado"

- I.E.I. 586 "El Dorado", edificación de 1 piso de mampostería con cobertura flexible, en buen estado de conservación como muestra en la Figura 241.
- I.E. 3073 "El Dorado", edificación de 2 pisos de mampostería con cobertura flexible, se encuentra en buen estado de conservación como muestra en la Figura 242.

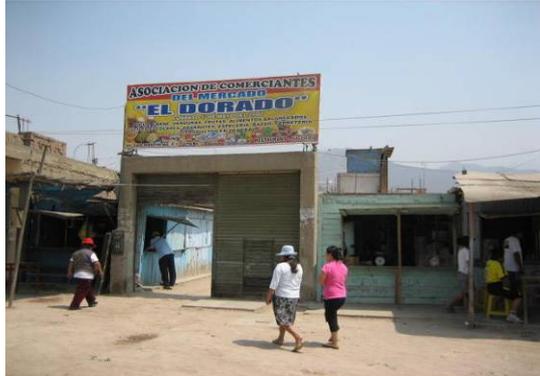
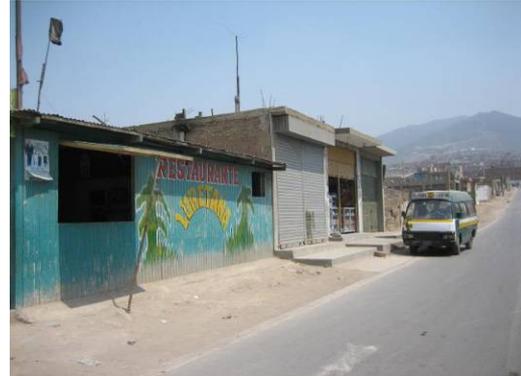
Figura 243. Asociación de Comerciantes "El Dorado"

Asociación de Comerciantes "El Dorado" (mercado), presenta un conjunto de galerías de 1 piso, en su mayoría de madera con cobertura ligera (calamina), en regular estado. No presenta asentamiento ni humedad (ver Figura 243. Asociación de Comerciantes "El Dorado").

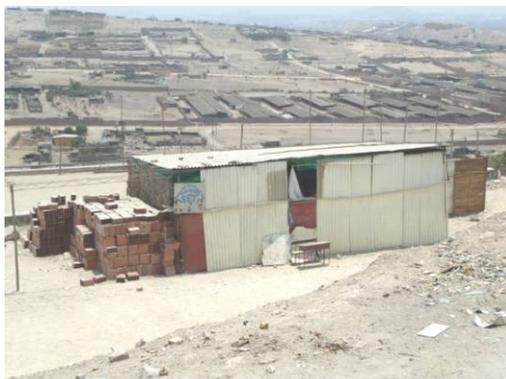
Figura 244. Sala de educación temprana

- Sala de educación temprana, consiste en un módulo marcos de madera y cubierto por esteras, calamina y plástico, con techo de calamina que se encuentra en mal estado de conservación (Ver Figura 244).
- Local infantil Foncodes, consiste en una edificación en mampostería confinada con diafragma rígido en buen estado de conservación (Ver Figura 245).
- I.E.P Rey de Reyes, consiste en una edificación de 01 piso de mampostería confinada y techo de losa aligerada en regular estado de conservación (Ver Figura 246).
- I.E.P El Salvador, consiste en una edificación de 03 pisos en mampostería confinada construida de manera informal, pero en buen estado de conservación (Ver Figura 247).
- PRONOEI Zorzales Gotitas de amor, consiste en una construcción informal de madera de 01 piso en regular estado de conservación para uso educativo (Ver Figura 248).

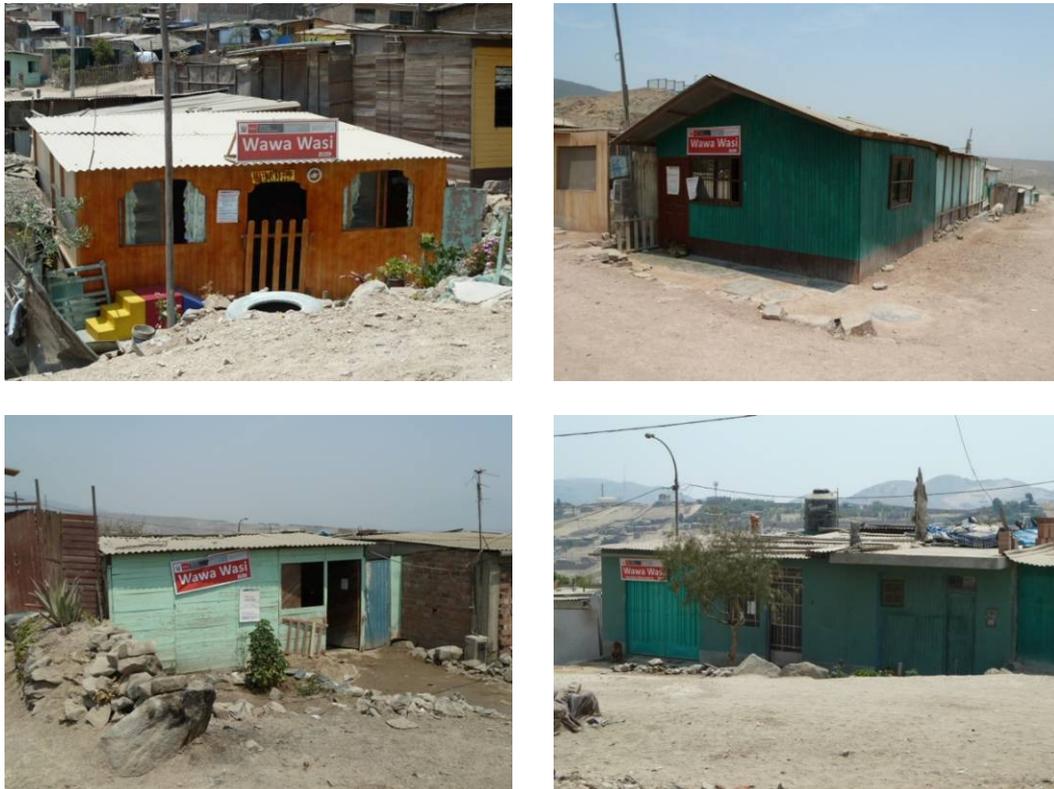
Figura 250. Wawa Wasi.

- Wawa Wasi, fueron encontrados 4 locales como se muestra en la Figura 250, tres de ellos han sido construidos en madera, en donde uno de estos módulos se encuentra en mal estado de conservación como se ve en la foto inferior izquierda. Uno de los locales cuenta con un sistema estructural de mampostería confinada y techo aligerado que se encuentra en buenas condiciones como se aprecia en la foto inferior derecha.

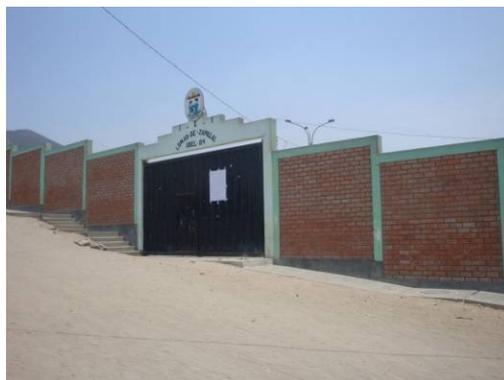
Figura 251. Colegio I.E.I Lomas de Zapallal

- Centros Educativos (01):
 - o Colegio I.E.I “Lomas de Zapallal” de la UGEL 04 (Inicial y Primaria) (Ver Figura 251). Esta edificación fue construida para uso colegio siendo solo de un nivel y en regular estado de conservación.

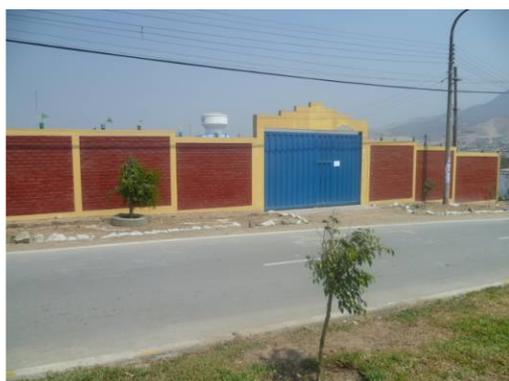
Figura 253. I.E. "28 de Noviembre"

- I.E. "28 de Noviembre" ubicado a la altura de la Av. San Judas Tadeo con cal. Las (Ver Figura 253) estructura de INFES de un piso en buen estado de conservación.
- I.E.I. N° 595 "Victoria Barcia Boniffatti" ubicado en el Jr. Loreto (Ver Figura 254) edificación de un piso de regular estado de conservación.

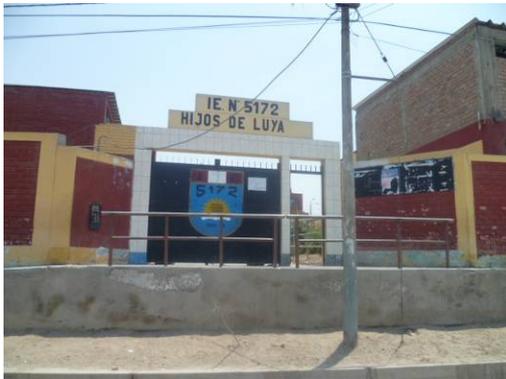
Figura 255. I.E. N° 5172 “Hijos de Luya”

- I.E. N° 5172 “Hijos de Luya” q se encuentra a una esquina del Jr. Loreto (Ver Figura 255) edificación de dos pisos, de pórticos con mampostería de relleno en buen estado de conservación.
- I.E.P.I. “Reggio Emilia” también ubicado en la Av. Huarangal (Ver Figura 256) vivienda de mampostería usada como escuela en buen estado de conservación.
- I.E.I. N° 585 (Ver Figura 257), estructura de dos pisos de pórticos y muros de mampostería de relleno de buen estado de conservación..
- I.E. “Bella Aurora” (Ver Figura 258) ubicados en el Jr. Francisco Bolognesi, edificación de dos pisos de pórticos y muros de mampostería de relleno de buen estado de conservación.
- Posta Médica Comunal “28 de Noviembre” Magnolias ubicado en el Psj. San Juan con Psj. San Pedro (Ver Figura 259), estructura de mampostería en regular estado de conservación.

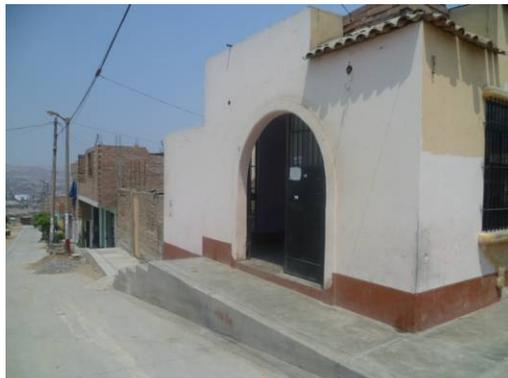
Figura 260. Iglesia Cristiana

- Iglesia Cristiana ubicado en la cal. Piura (Ver Figura 260), estructura de mampostería en buen estado de conservación.
- Línea de torres de alta tensión en la Av. Huarangal (Ver Figura 261).
- Tanque elevado SEDAPAL ubicado a la espalda de Jr. Lima (Ver Figura 262) en buen estado de conservación.

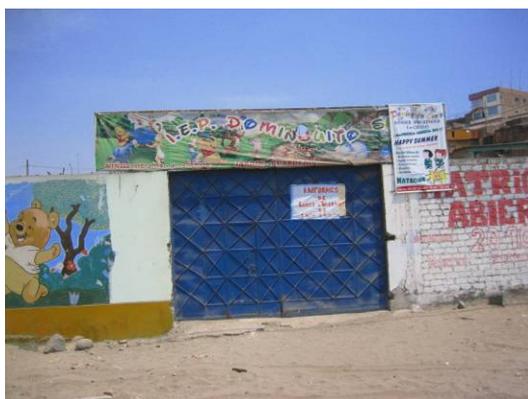
Figura 263. I.E.P. "Dominguito"

En este sector durante las inspecciones de campo en las manzanas seleccionadas se encontró una edificación esencial I.E.P. "Dominguito", edificación de 1 piso de mampostería con cobertura ligera (calamina), en regular estado de conservación como se muestra en la Figura 263.

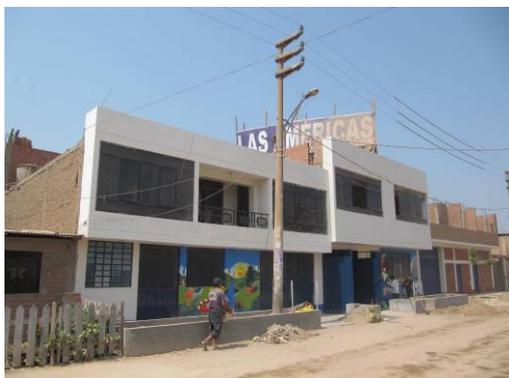
Figura 264. I.E.P. Las Américas

- I.E.P. Las Américas de Inicial y Primaria, consiste en una edificación de 2 pisos de mampostería en buen estado de conservación con pórticos de concreto armado y cobertura ligera como se muestra en la Figura 177, y además hay presencia de humedad en las cimentaciones.
- I.E.P. Arquímedes de Primaria consiste en una edificación de 2 niveles de mampostería en buen estado y cobertura ligera como se muestra en la Figura 178.

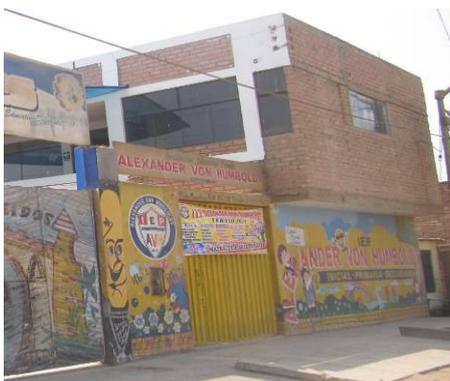
- I.E.P. Alexander Von Humboldt de Inicial, Primaria y Secundaria; consiste en una edificación de 2 pisos de mampostería en buen estado de conservación con ladrillos sólido industrial en el primer y segundo nivel (Figura 179).
- I.E. N° 2076 Jerusalén, consiste en una edificación de 2 pisos de mampostería en buen estado de conservación (Figura 180).

Figura 266. I.E.P. Alexander Von Humboldt

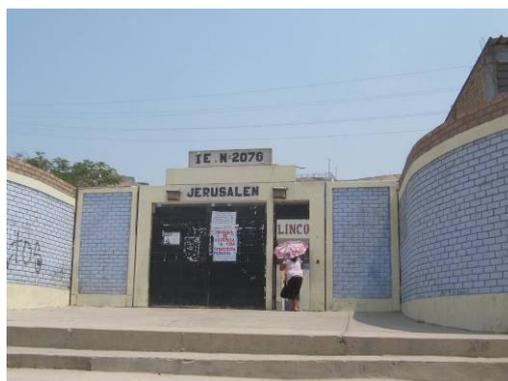
Figura 267. I.E. N° 2076 Jerusalén

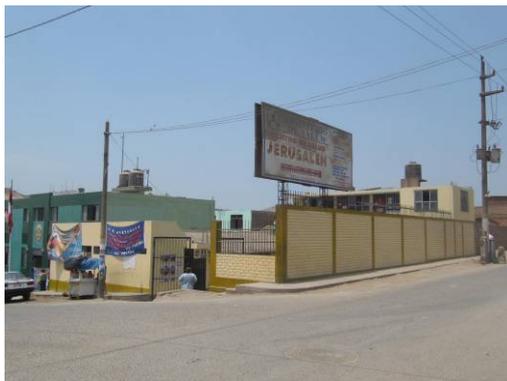
- Centro de Salud Jerusalén, consiste en una edificación de 2 pisos de mampostería en buen estado de conservación y con aligerado como se muestra en la Figura 268.
- Policlínico Wiese, consiste en una edificación de 2 niveles de mampostería en buen estado de conservación con pórticos de concreto armado y techo aligerado (Figura 269).

Figura 268. Centro de Salud Jerusalén.

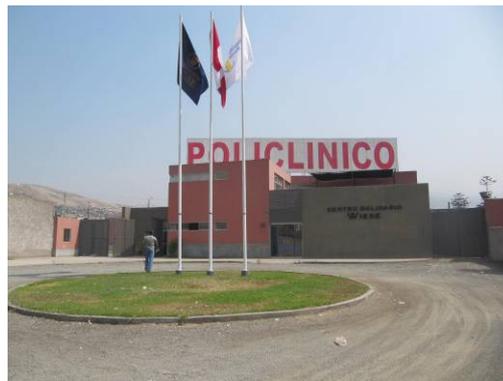
Figura 269. Policlínico Wiese.

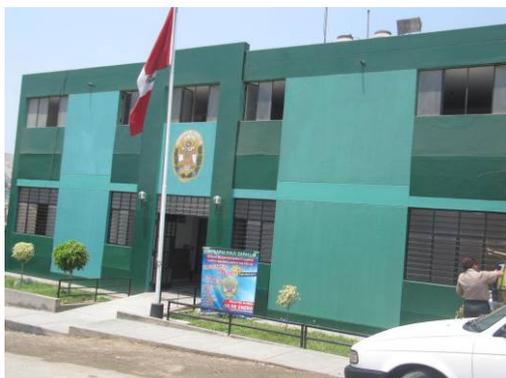
- Comisaría P.N.P. Zapallal, consiste en una edificación de 2 niveles de mampostería en buen estado de conservación con pórticos de concreto armado y techo aligerado (Figura 181).
- Mercado Belén, de 1 nivel de mampostería confinada con diafragmas rígidos (Figura 182).

Figura 270. Comisaría P.N.P. Zapallal.

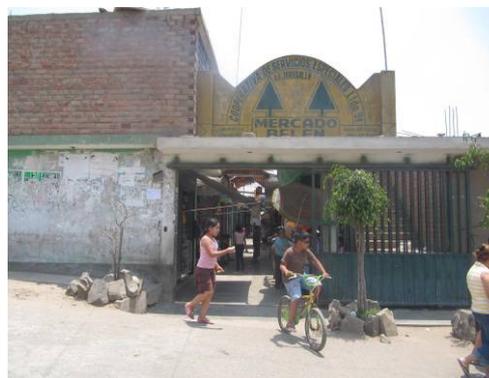
Figura 271. Mercado Belén.

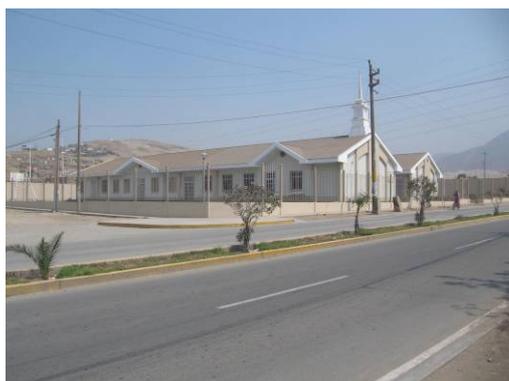
- Iglesia Mormona, de un nivel con pórticos y mampostería de relleno en buen estado de conservación (Figura 272).
- Iglesia Evangélica “Viva con Esperanza”, de dos niveles de mampostería confinada en buen estado de conservación como se muestra en la Figura 272

Figura 272. Iglesia Mormona

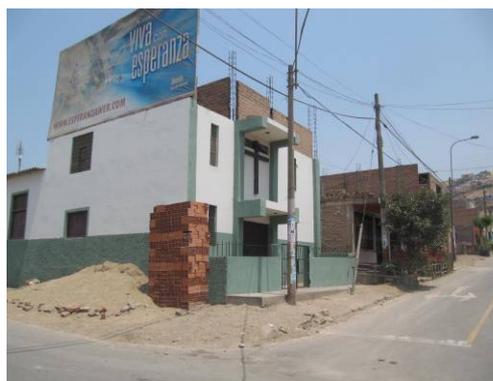
Figura 273. Iglesia Viva con Esperanza

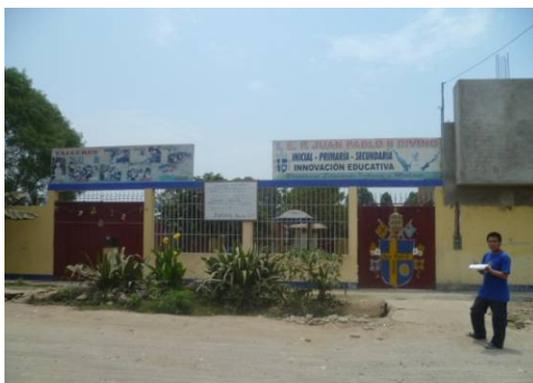
- I.E.P. “Juan Pablo II Divino” (inicial, primaria, secundaria) ubicada en el extremo Sur del sector. Consiste en una edificación de madera prefabricada de un nivel con cobertura de calamina. En esta edificación no se presenta evidencia de asentamiento ni humedad. Además, tiene un cerco perimetral de mampostería confinada. En general, su estado de conservación es regular (Ver Figura 276).
- I.E.P. “Daniel Goleman” (inicial, primaria), situada en la calle Los Rubies. Es una edificación de dos pisos de albañilería confinada con muros de ladrillo pandereta y techo de losa aligerada. No presenta asentamiento, tampoco humedad; los muros están tarrajeados y su estado de conservación es regular (Ver Figura 277).

Figura 276. I.E.P. “Juan Pablo II Divino”

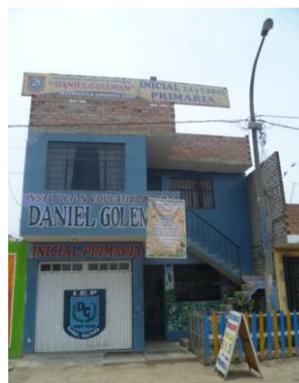
Figura 277. I.E.P. “Daniel Goleman”

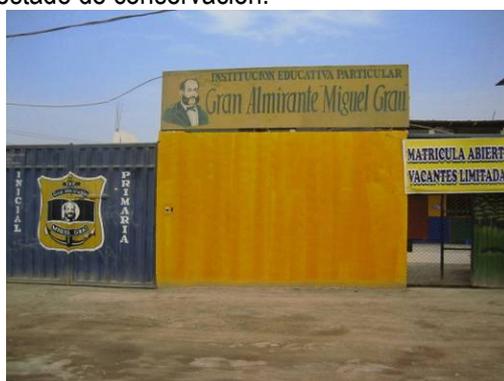
- Institución Educativa Particular Gran Almirante Miguel Grau, (ver Figura 278), estructura de un piso en regular estado de conservación.

Figura 278. I.E. Particular Gran Almirante Miguel Grau

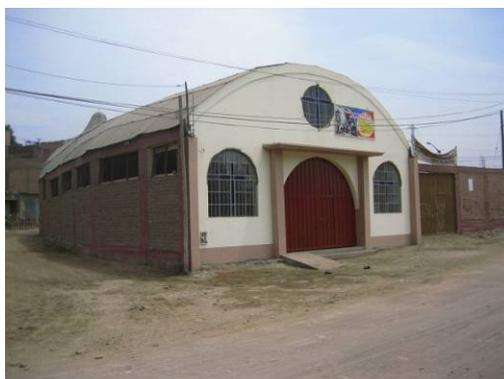
- Iglesias (01) (Ver Figura 279), construida con muros de mampostería y techo metálico, pero con la existencia de columnas cortas en buen estado de conservación.

Figura 279. Iglesia

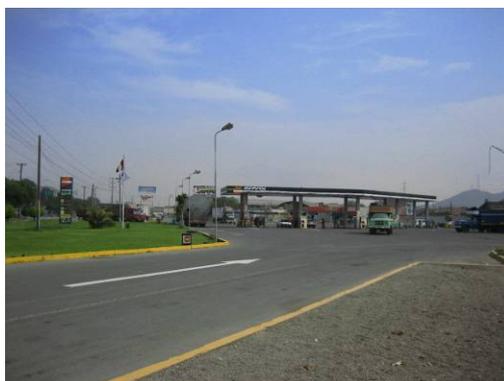
- Grifo (Ver Figura 281), estructura metálica en buen estado de conservación, sin embargo posee tanques de almacenamiento subterráneo y tuberías de distribución que dependiendo del tipo de suelo podrían ser una fuente de vulnerabilidad para el entorno.

Figura 281. Grifo

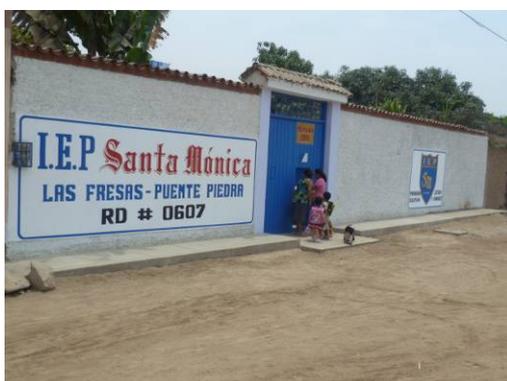
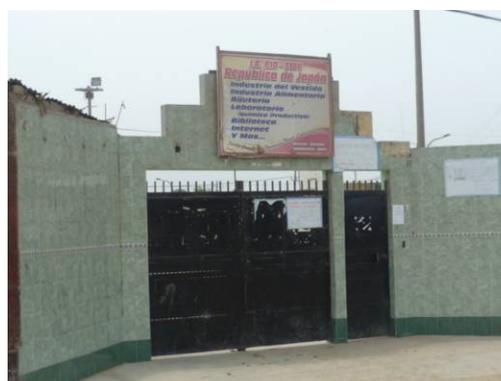
En cuanto a las edificaciones esenciales en este sector tenemos: Colegio particular Santa Mónica frente a la Av. Las Fresas y el Colegio estatal República de Japón, donde los pabellones son de 01 nivel y cobertura ligera, en la parte posterior se halla una acequia que pasa junto a los muros del cerco perimétrico (Ver Figura 282 y Figura 283).

Figura 282. Colegio particular Santa Mónica frente a la Av. Las Fresas

Figura 283. Colegio estatal República de Japón.

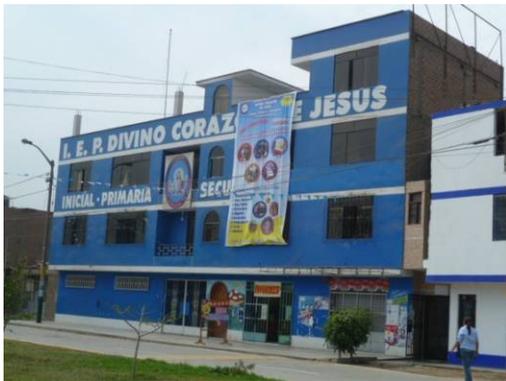
- Colegio I.E.P “Divino Corazón de Jesús” de la UGEL 04 (Inicial, Primaria y Secundaria) (Ver Figura 285). Esta edificación fue construida para uso colegio siendo de 4 niveles y en buen estado de conservación.
- Colegio I.E.E “Gustavo Mohme Llona” de la UGEL 04 (Primaria y Secundaria) (Ver Figura 286). Esta edificación fue construida para uso colegio siendo de dos niveles y en regular estado de conservación.
- Colegio I.E. N° 5170 “Perú - Italia” de la UGEL 04 (Inicial, Primaria y Secundaria) (Ver Figura 287). Esta edificación fue construida para uso escuela siendo de dos niveles y en regular estado de conservación.

Figura 285. Colegio I.E.P. Divino Corazón de Jesús

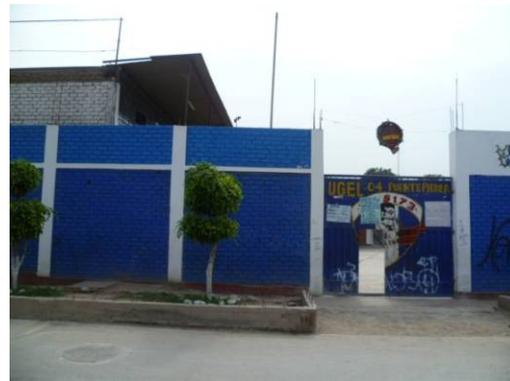
Figura 286. Colegio Gustavo Mohme Llona

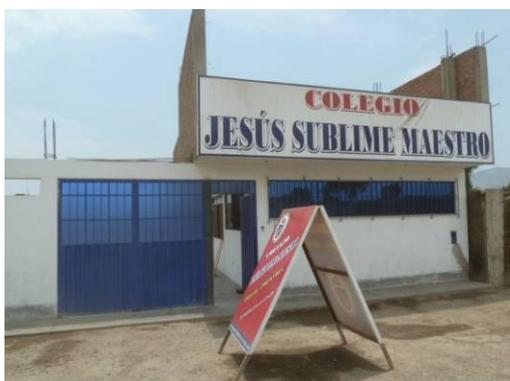
- Colegio Jesús Sublime Maestro, consiste en una edificación de 1 pisos de mampostería confinada y un segundo piso sin terminar y sin viga collar. El primer piso se encuentra en buen estado de conservación (ver Figura 290).
- I.E. Virgen de Copacabana, consiste en una edificación de 2 pisos en mampostería confinada y techo aligerado, en donde originalmente tuvo un uso para vivienda y que ha sido acondicionado como institución educativa. Se encuentra en buen estado (ver Figura 291).
- I.E. Santa Teresa de Jesús, consiste en una edificación de 2 pisos en mampostería confinada y techo de losa aligerada en buen estado de conservación (ver Figura 292).

Figura 290. Colegio Jesús Sublime Maestro

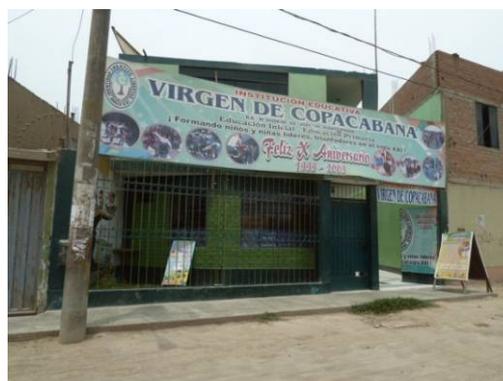
Figura 291. I.E. Virgen de Copacabana

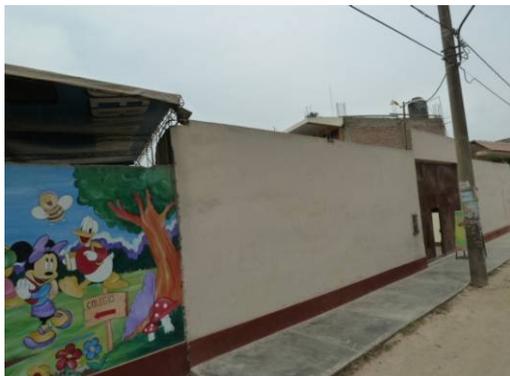
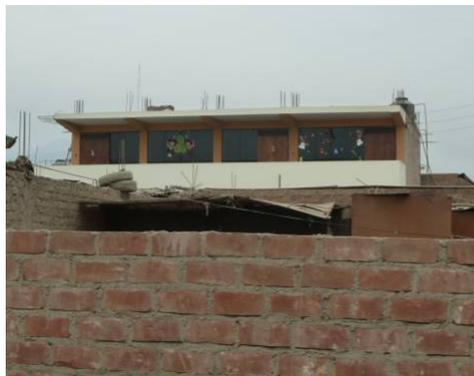
Figura 292. I.E. Santa teresa de Jesús

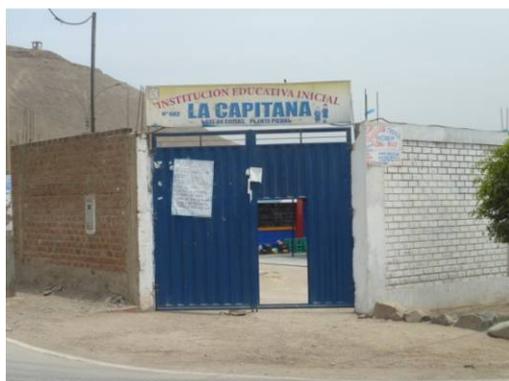
- Centros Educativos:
 - o Colegio I.E.I. “La Capitana” de la UGEL 04 - Inicial (Ver Figura 293). Es una edificación cercada por muros de albañilería para uso como colegio siendo de 1 nivel y su estado de conservación es regular.
- Centro de Recreación:
 - o Piscina “El Chicla” (Ver Figura 294). Es una edificación de 2 niveles con una gran piscina y toboganes en su interior, ubicada en la carretera Panamericana Norte, en regular estado de conservación.

Figura 293. Vista del Colegio I.E.I. “La Capitana”

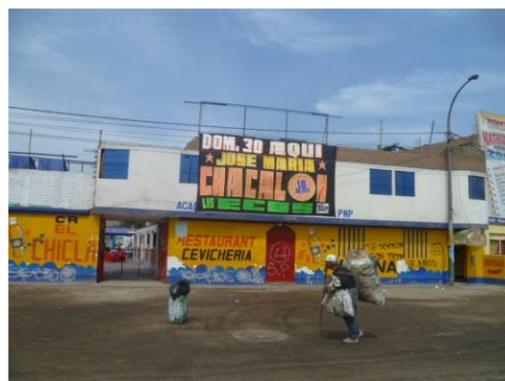
Figura 294. Vista de Piscina pública.

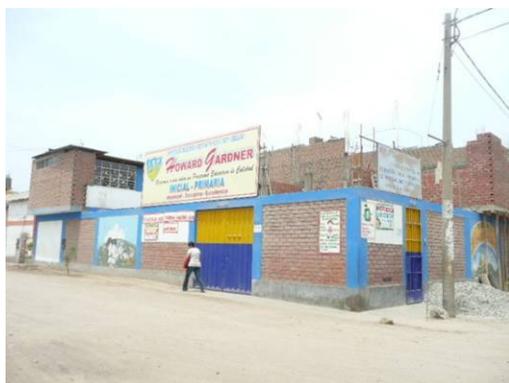
- I.E.P. Howard Gardner, consiste en una edificación de 2 pisos en mampostería confinada, donde una parte del segundo se encuentra en construcción. Se encuentra en buen estado de conservación (Ver Figura 295).
- Colegio Privado Alpamayo, consiste en una edificación de 1 piso en mampostería confinada y techo aligerado, el cual se encuentra en buen estado de conservación (Ver Figura 296).
- I.E.P. Maestro Vigotski, consiste en una edificación de 3 pisos en mampostería confinada y techo aligerado, el cual presenta un buen estado de conservación (Ver Figura 297).

Figura 295. I.E.P Howard Gardner

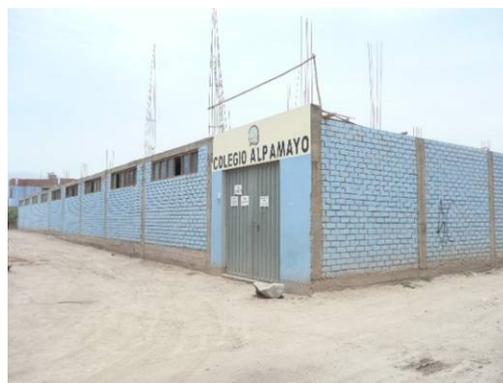
Figura 296. Colegio Privado Alpamayo
