**CONVENIO ESPECÍFICO DE COOPERACIÓN INTERINSTITUCIONAL ENTRE EL MINISTERIO DE VIVIENDA, CONSTRUCCIÓN Y SANEAMIENTO Y LA UNIVERSIDAD NACIONAL DE INGENIERÍA
“ESTUDIO DE MICRO ZONIFICACIÓN SÍSMICA Y VULNERABILIDAD EN LA CIUDAD DE LIMA”**

INFORME No. 7.

LIMA – Mayo, 2011

**RESUMEN EJECUTIVO DEL ESTUDIO DE MICROZONIFICACIÓN SÍSMICA Y EVALUACIÓN DE LA
VULNERABILIDAD DE EDIFICACIONES EN EL DISTRITO DE PUENTE PIEDRA**

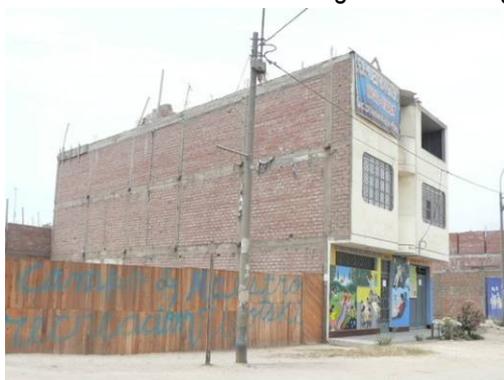
- I.E.P. Howard Gardner, consiste en una edificación de 2 pisos en mampostería confinada, donde una parte del segundo se encuentra en construcción. Se encuentra en buen estado de conservación (Ver Figura 295).
- Colegio Privado Alpamayo, consiste en una edificación de 1 piso en mampostería confinada y techo aligerado, el cual se encuentra en buen estado de conservación (Ver Figura 296).
- I.E.P. Maestro Vigotski, consiste en una edificación de 3 pisos en mampostería confinada y techo aligerado, el cual presenta un buen estado de conservación (Ver Figura 297).

Figura 297. I.E.P Maestro Vigotski.

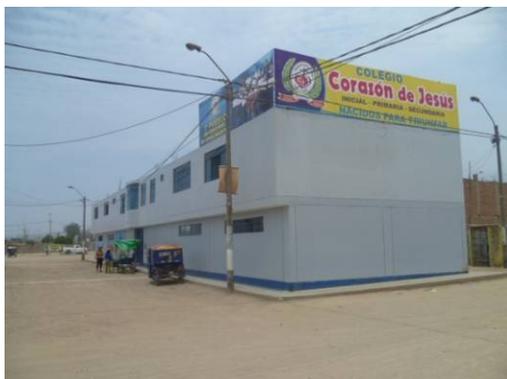
- Centros Educativos (03):
 - Colegio I.E.P “Corazón de Jesús” de la UGEL 04 (Inicial, Primaria y Secundaria) (Ver Figura 298). Esta edificación fue construida para uso colegio siendo de 2 niveles y en buen estado de conservación.
 - Colegio I.E.P. “Santo Domingo Savio” de la UGEL 04 (Primaria) (Ver Figura 299). Esta edificación fue construida para uso colegio siendo de 1 nivel y en regular estado de conservación.

Figura 298. Colegio I.E.P Corazón de Jesús

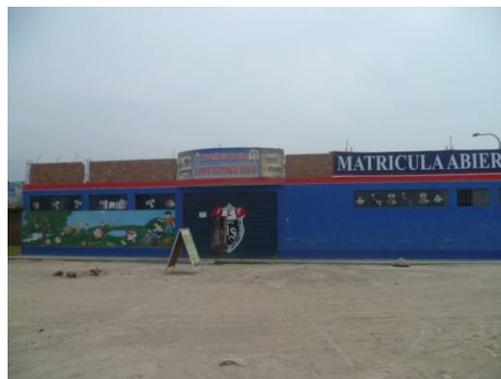
Figura 299. Colegio Santo Domingo Savio

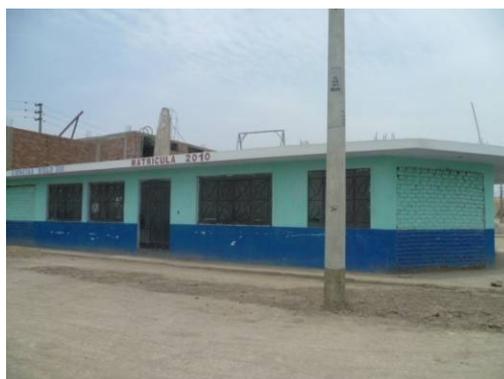
- Colegio “Ciencias Siglo XXI” de la UGEL 04 (Primaria y Secundaria) (Ver Figura 300). Esta edificación fue construida para uso escuela siendo de 1 nivel y en regular estado de conservación.

Figura 300. Colegio I.E. “Ciencias Siglo XXI”

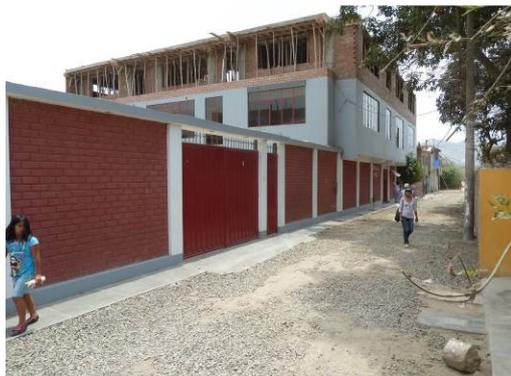
- Colegio Particular “San Miguel”, edificación de mampostería confinada y techo aligerado de 3 niveles, el último en construcción. Se encuentra en buenas condiciones (ver Figura 301).

Figura 301.- Colegio Particular "San Miguel".

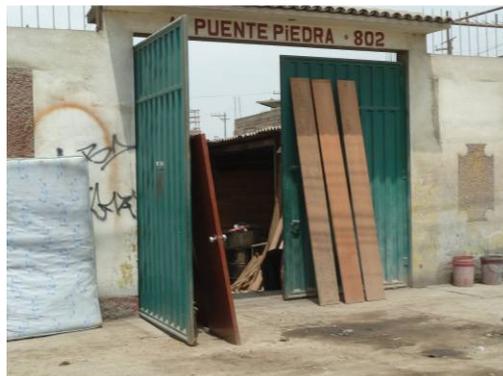
- Mercado “Señor de los Milagros” (ver Figura 302) que posee estructuras de mampostería y techos ligeros en regular estado de conservación.

Figura 302. Mercado Señor de los Milagros

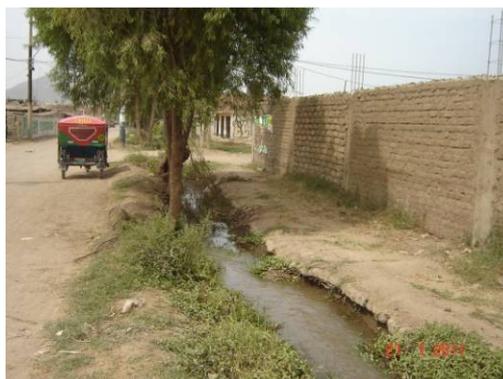
Figura 305. Acequia en la Av. José Carlos

Asimismo, se encontraron otras edificaciones como son: Grifo (01), Acequia (Ver Figura 305)

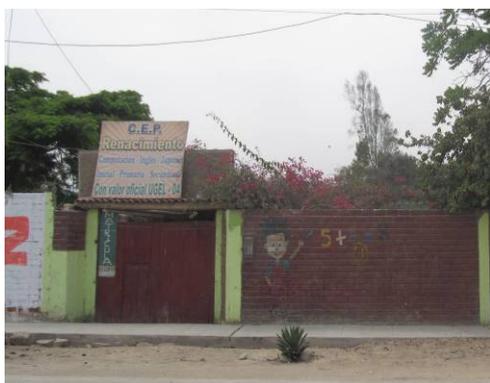
Figura 306. C.E.P. Renacimiento

- C.E.P. Renacimiento de Inicial, Primaria y Secundaria; consiste en una edificación de 1 piso de mampostería en buen estado de conservación con pórticos de concreto armado y aligerado como se muestra en la Figura 306.
- I.E.P. Ros Fran de Inicial y Primaria, consiste en una edificación de 1 nivel de mampostería en buen estado y aligerado como se muestra en la Figura 307.

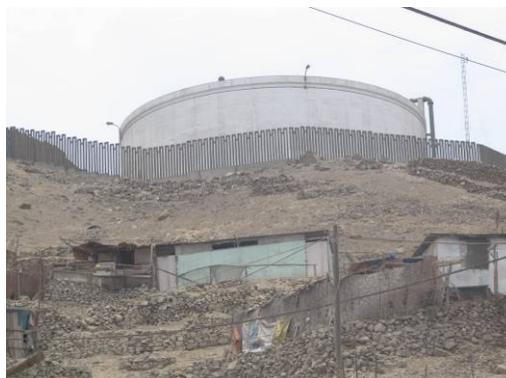
Figura 308: Tanque de agua potable

- Tanque de agua potable, ubicado en la parte superior de uno de los cerros del suroeste del sector, el cual se encuentra en buen estado de conservación (Figura 308).

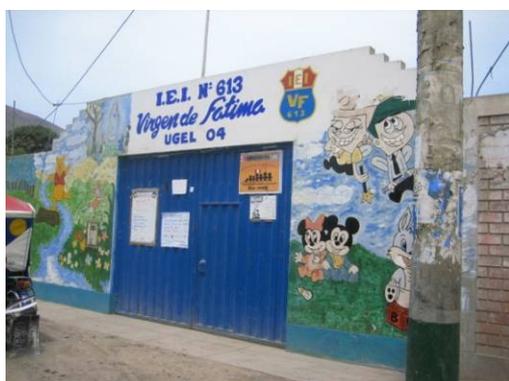
Figura 309. Colegio I.E.I. Virgen de Fátima.

- Centros Educativos:
 - o Colegio I.E.I. N° 613 “Virgen de Fátima” de la UGEL 04 (Inicial) (Ver Figura 309). Esta edificación es de 1 nivel y presenta regular estado de conservación.
 - o Colegio I.E.P. “María Auxiliadora” (Inicial, Primaria y Secundaria) (Ver Figura 310). Esta edificación fue construida para uso colegio siendo de dos niveles y en buen estado de conservación.

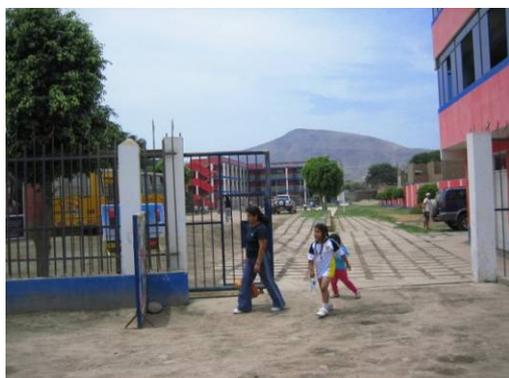
Figura 311. Colegio I.E.P. “Miguel de Cervantes”.

- o Colegio I.E.P. “Miguel de Cervantes” (Inicial, Primaria y Secundaria) (Ver Figura 311). Esta edificación presenta hasta tres niveles y en buen estado de conservación. En este colegio las aulas se ubican en el perímetro del terreno y en el centro no hay edificaciones. Está compuesto por pórticos de concreto con vanos rigidizados con mampostería y se encuentra en buen estado.
- o Colegio I.E.P. “Martín Luther King” (Inicial y Primaria) (Ver Figura 312). Esta edificación fue construida con entramados de madera (las aulas), consta de un nivel y se encuentra en buen estado de conservación.

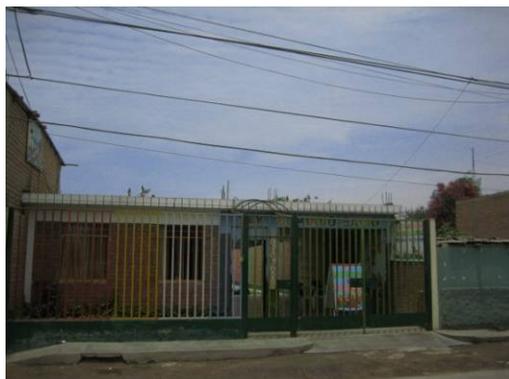
Figura 313. Colegio I.E.P. “Domingo Savio”

- Colegio I.E.P. “Domingo Savio” (Inicial y Primaria) (Ver Figura 313) Esta edificación tiene 1 nivel en mampostería el cual se encuentra en buen estado de conservación.
- Colegio I.E.P. “Santa María” (Inicial, Primaria y Secundaria) (Ver Figura 314) Esta edificación tiene 2 niveles está conformada por pórticos de concreto con vanos rigidizados con mampostería y se encuentra en buen estado.

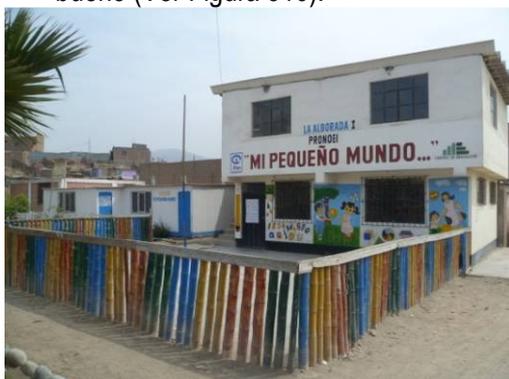
Figura 315. PRONOEI “Mi pequeño mundo”

- PRONOEI “Mi pequeño mundo”, ubicada en el extremo Oeste del sector. Consiste en una edificación de mampostería confinada de 2 niveles con una cobertura ligera, que no presenta asentamiento ni humedad. Su estado de conservación es regular, tal como se muestra en la Figura 315.
- I.E. 5178 “Víctor Andrés Belaunde” (inicial, primaria, secundaria), situada en el jirón Tarapacá. Es una edificación de 2 pisos de pórticos de concreto armado con vanos rigidizados con muros de mampostería, que cuenta con un cerco perimétrico de albañilería confinada. No presenta asentamiento, tampoco humedad y su estado de conservación es bueno (Ver Figura 316).

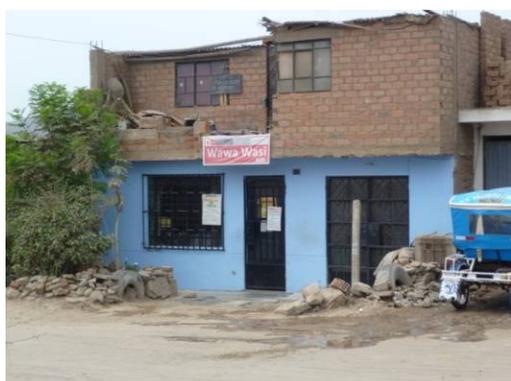
Figura 317. Wawa Wasi “Semillita del Crecer”

- Wawa Wasi “Semillita del Crecer”, localizado en la calle Alfonso Ugarte, en la zona Norte del sector. Consiste en una vivienda de 2 niveles de mampostería confinada con cobertura ligera, con muros de ladrillo pandereta en el 2do piso. No presenta fisuras y su estado de conservación es regular (ver Figura 317).
- I.E.P. “Franco-Peruano” (inicial, primaria, secundaria), situado en prolongación Los Sauces en el Norte del sector. Es un edificio de 3 pisos de mampostería confinada con diafragma flexible, con muros tarrajeados de ladrillo pandereta. No se observan fisuras ni asentamiento, siendo su estado de conservación regular, tal como se aprecia en la Figura 318. Es una construcción no apropiada para ser usada como infraestructura educativa.

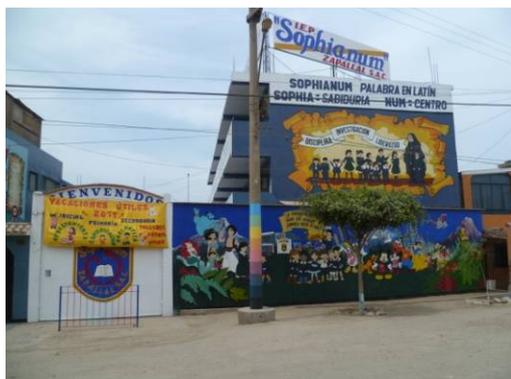
Figura 319. I.E.P. “Sophianum”

- I.E.P. “Sophianum” (inicial, primaria, secundaria), localizado en la avenida Buenos Aires, paralela a la Panamericana. Consiste en una edificación de 3 niveles de mampostería confinada con techo de losa aligerada. No presenta fisuras, tampoco asentamiento y su estado de conservación es bueno (ver Figura 319)
- I.E.P. “Renoir” (inicial, primaria, secundaria), ubicado en la avenida Primavera, en la zona Este del sector. Es una edificación mixta de 1 piso, que está conformada por pórticos de concreto armado, placas y mampostería confinada. El techo de la primera planta es aligerado, mientras que el segundo piso se encuentra en proceso de construcción. No se observan fisuras y su estado de conservación es bueno, tal como se puede apreciar en la Figura 320.

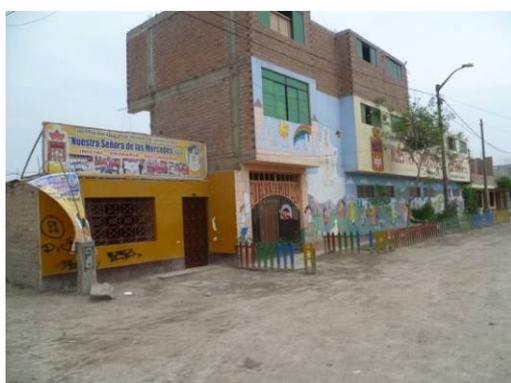
Figura 321. I.E.P. “Nuestra Señora de las Mercedes”

- I.E.P. “Nuestra Señora de las Mercedes” (inicial, primaria, secundaria) situada en la calle Victor Andres Belaunde, al Norte de este sector. Consiste en una edificación de 3 niveles de mampostería con muros de ladrillo pandereta y techo de losa aligerada. No se observan fisuras ni asentamiento y se encuentra en regular estado de conservación (Ver Figura 321)
- I.E.P. “José Carlos Mariátegui” (inicial, primaria, secundaria) ubicado en la calle Los Claveles, en la zona Norte del sector. Es una edificación de 1 nivel de mampostería confinada con losa aligerada. No se detectaron fisuras, tampoco asentamiento y su estado de conservación es regular; como muestra la Figura 322.

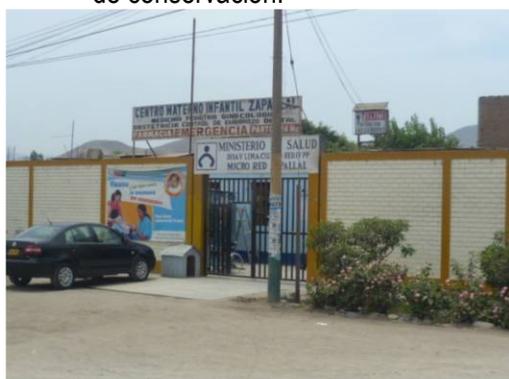
Figura 326. Centro Materno infantil Zapallal

- Centro Materno infantil Zapallal, se encuentra ubicado en una esquina en la Calle República Croacia (Ver Figura 326), edificación de 1 nivel en buenas condiciones de conservación, cercado de muros de albañilería.
- Albergue del estado, se encuentra ubicado en la parte media alta del cerro ubicado en la parte Sur-Oeste del sector (Ver Figura 327), edificación de 1 nivel en buenas condiciones de conservación.

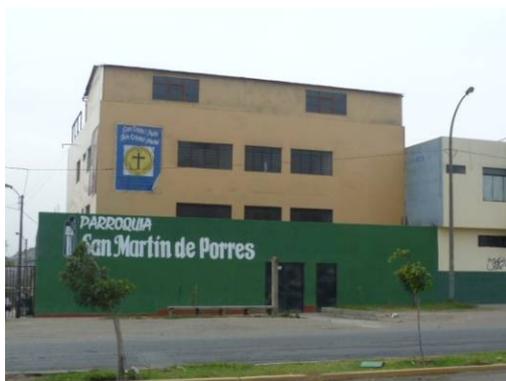
Figura 330. Parroquia San Martín de Porres

- Otros:
 - Estación Eléctrica, se encuentra ubicado en una esquina en un terreno amplio cerrado por un cerco de muros de albañilería. (Ver Figura 328).
 - Reservorio apoyado, se encuentra ubicado en la parte alta del cerro al Sur-Oeste del sector, cercado por muros de albañilería. (Ver Figura 329)
 - Parroquia, se encuentra ubicado en una esquina en la avenida Leoncio Prado Oeste (Ver Figura 330), edificación de 3 niveles en buenas condiciones de conservación.

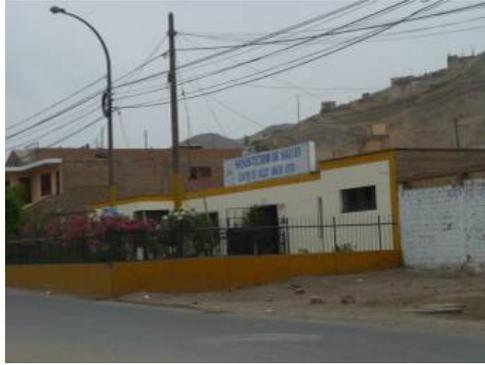
Figura 331. Centro de "Salud Santa Rosa"

- Centro de "Salud Santa Rosa" (ver Figura 331), estructura de mampostería en buen estado de conservación.

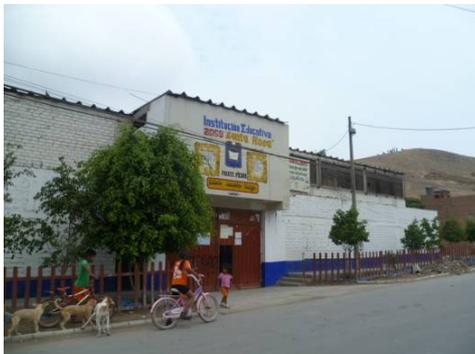
Figura 332. Institución Educativa 2059 Santa Rosa

- Institución Educativa 2059 Santa Rosa (ver Figura 332), edificio de pórticos y mampostería con techo ligero, en regular estado de conservación.
- I.E.I. N° 332 Santa Rosa (ver Figura 333), edificio de pórticos de concreto con tabiques de mampostería y buen estado de conservación
- I.E. Fe y Alegría N° 12 (ver Figura 334), escuela de dos pisos, de pórticos con muros de relleno, en buen estado de conservación.
- I.E.I. Modulo Santa Rosa (ver Figura 335), edificación de un piso en buen estado.

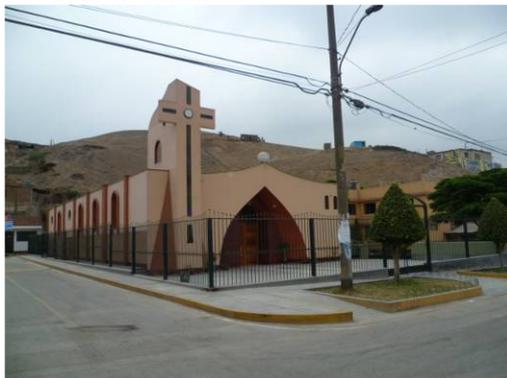
Figura 336. Parroquia Santa Rosa

- Parroquia Santa Rosa (ver Figura 336), estructura de pórticos de concreto en buen estado de conservación.
- Estadio Unión Santa Rosa (ver Figura 337), estructura de pórticos en buen estado.
- 2 tanques elevados SEDAPAL (ver Figura 338) que se encuentran en buen estado de conservación.

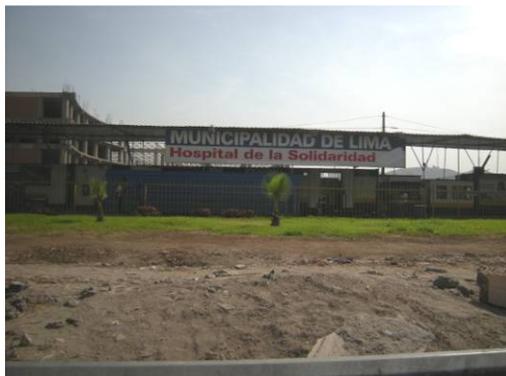
Figura 339. Hospital de la Solidaridad

- Hospital de la Solidaridad, ubicado en las áreas aledañas a la avenida Puente Piedra (Panamericana Norte), con una extensión aproximada de 2 cuadras, dichas estructuras son módulos tipo container móviles con techos de cobertura ligera (Ver Figura 339).

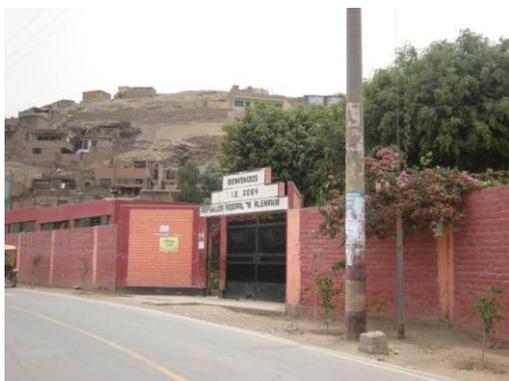
Figura 340. I. E. 2064 “Republica Federal de Alemania”

- I. E. 2064 “Republica Federal de Alemania”, ubicada en el extremo Este del sector. Consiste en una edificación de mampostería confinada de 2 niveles con losa aligerada, que no presenta asentamiento ni humedad. Su estado de conservación es bueno, tal como se muestra en Figura 340.
- I.E.P “Nuevo Horizonte”, (inicial, primaria) es una edificación de 3 pisos de mampostería confinada con ladrillos pandereta, que cuenta con un cerco perimétrico de albañilería confinada (ladrillo solido artesanal). No presenta asentamiento, tampoco humedad y su estado de conservación es bueno (Ver Figura 341).

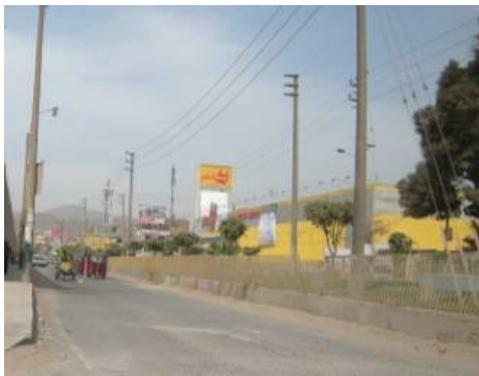
Figura 342. Centro Comercial "Plaza Vea"

- Centro comercial “Plaza Veá”, ubicado en las intersecciones de la avenida San Juan, pasaje Señor de los Milagros y la avenida San Lorenzo, esta edificación consta de pórticos de concreto armado, tabiquería confinada y cobertura ligera con tijerales de acero. En buen estado de conservación (Ver Figura 342).

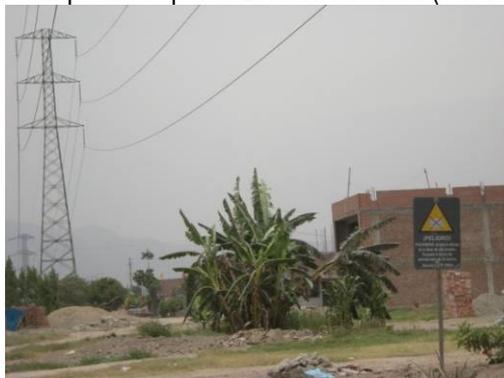
Figura 343. Torres de alta Tensión

- Torres de alta tensión, son estructuras metálicas de gran altura, en buen estado de conservación, que están pasando por la zona residencial (Ver Figura 343).

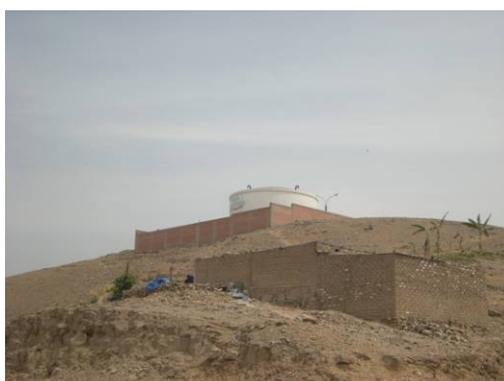
Figura 344. Reservorio de Agua Potable

- Reservorio de Agua, localizado en la parte alta en la zona Norte del sector. No presenta fisuras y su estado de conservación es bueno (Ver Figura 344).

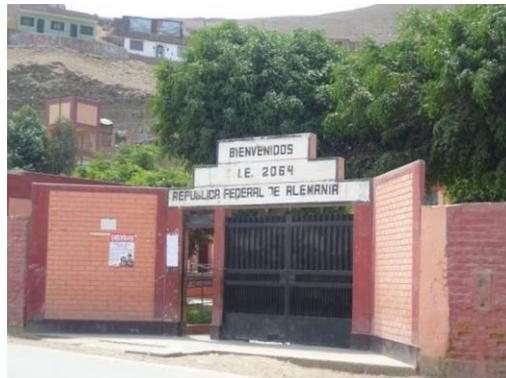
Figura 345. Colegio “República Federal de Alemania”

En este sector se encontró una edificación esencial, de uso educativo, la misma que es el colegio "República Federal de Alemania" (Ver Figura 345), que tiene dos pisos, construida con pórticos de concreto y muros de relleno de mampostería en regular estado de conservación.

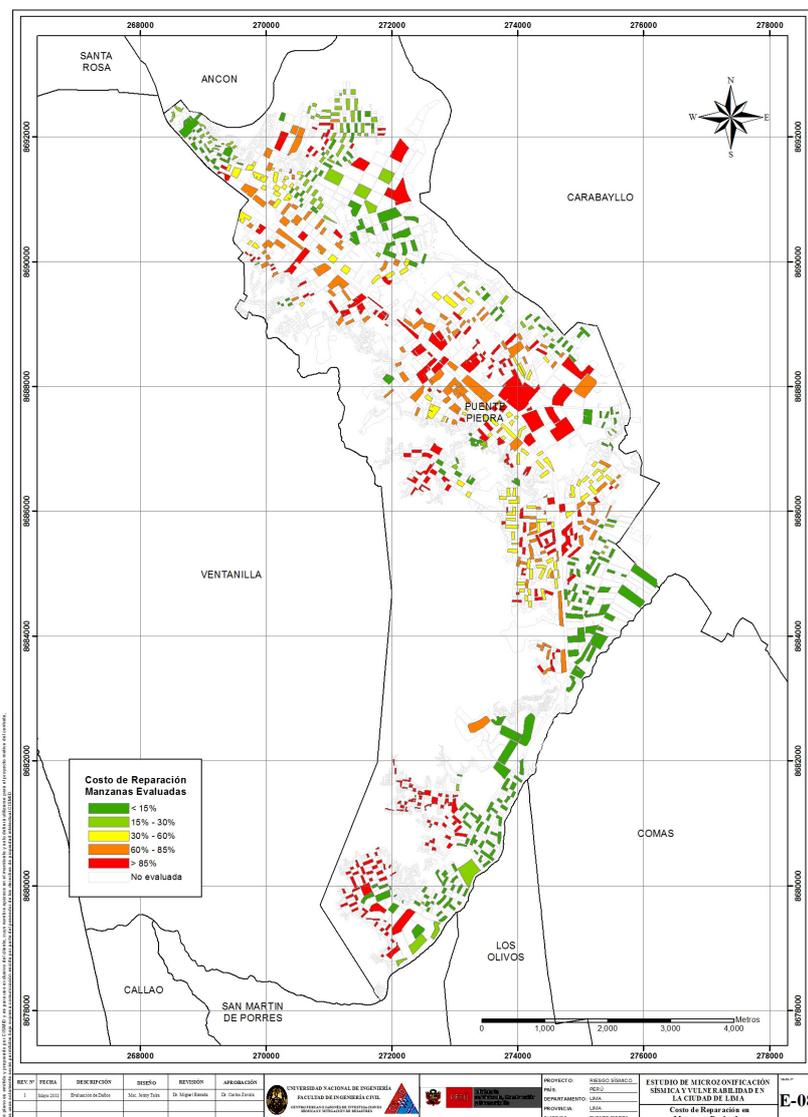
Basados en la información de campo se evaluaron 732 manzanas con los datos de sus lotes representativos, dando como resultado el mapa de costo de reparación mostrado en la Figura 347.

Figura 347. Resultado del cálculo del costo de reparación para las manzanas evaluadas.

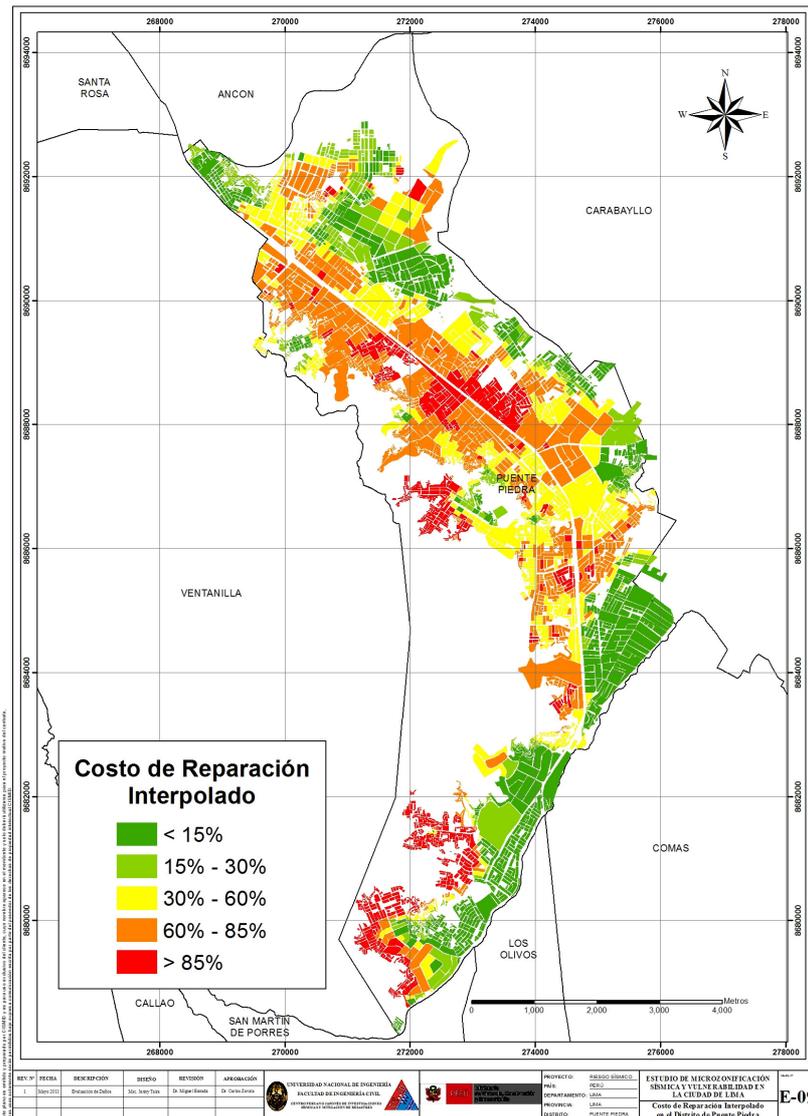
La Figura 348 muestra el resultado de la interpolación de los valores del costo de reparación sobre todo el distrito de Puente Piedra.

Figura 348. Imagen de interpolación del costo de reparación (método IDW)

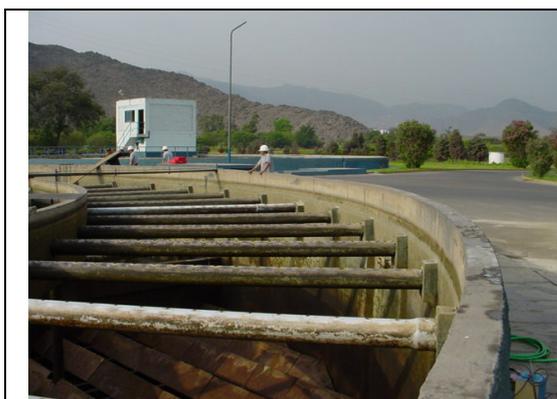
Figura 352. Vista de un decantador

Dentro de este proceso en el año 2005, por encargo de SEDAPAL, CISMID-UNI desarrolla el estudio de vulnerabilidad sísmica de las estructuras de los decantadores de la planta de tratamiento de la Atarjea (ver Figura 352). En este estudio se identificaron daños en los muros de los decantadores (los cuales ya habían sido reforzados en la década del 60) y asimismo se pudo determinar la pérdida del refuerzo por oxidación de las varillas (ver Figura 351). Se extrajeron núcleos de concreto endurecido con la finalidad de conocer la calidad actual del material (ver Figura 350)

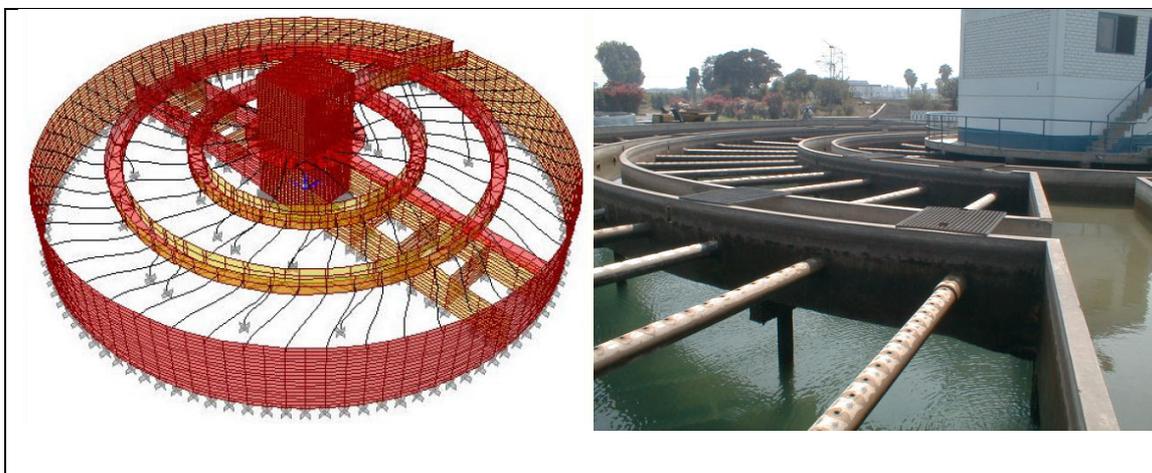
Figura 354. Idealización matemática del decantador

- Basados en el levantamiento de daños del estudio realizado por CISMID el año 2005, y en el desarrollo del modelo matemático de las estructuras de la planta de tratamiento de la Atarjea donde se utilizó como sismo de diagnóstico los sismos de Lima 9/10/1974 y 17/10/1966, se determinó la respuesta sísmica para las condiciones de los decantadores, encontrándose que 5 de los decantadores son vulnerables, ya que los esfuerzos sobre sus muros no podrían soportar una demanda de sismo severo.

Como consecuencia del levantamiento de daños del estudio del 2005, se desarrollo un modelo matemático con elementos finitos a fin de determinar la demanda sísmica de las estructuras bajo un sismo severo. En este caso se utilizó como sismo de diagnostico los sismos de Lima 9/10/1974 y 17/10/1966, determinándose la respuesta sísmica para las condiciones de los decantadores en el año 2005, encontrándose que 5 de los decantadores son vulnerables, ya que los esfuerzos sobre sus muros no podrían soportar una demanda de sismo severo. En la Figura 354 el modelo matemático de la estructura de un decantador típico de la planta de la Atarjea de SEDAPAL.

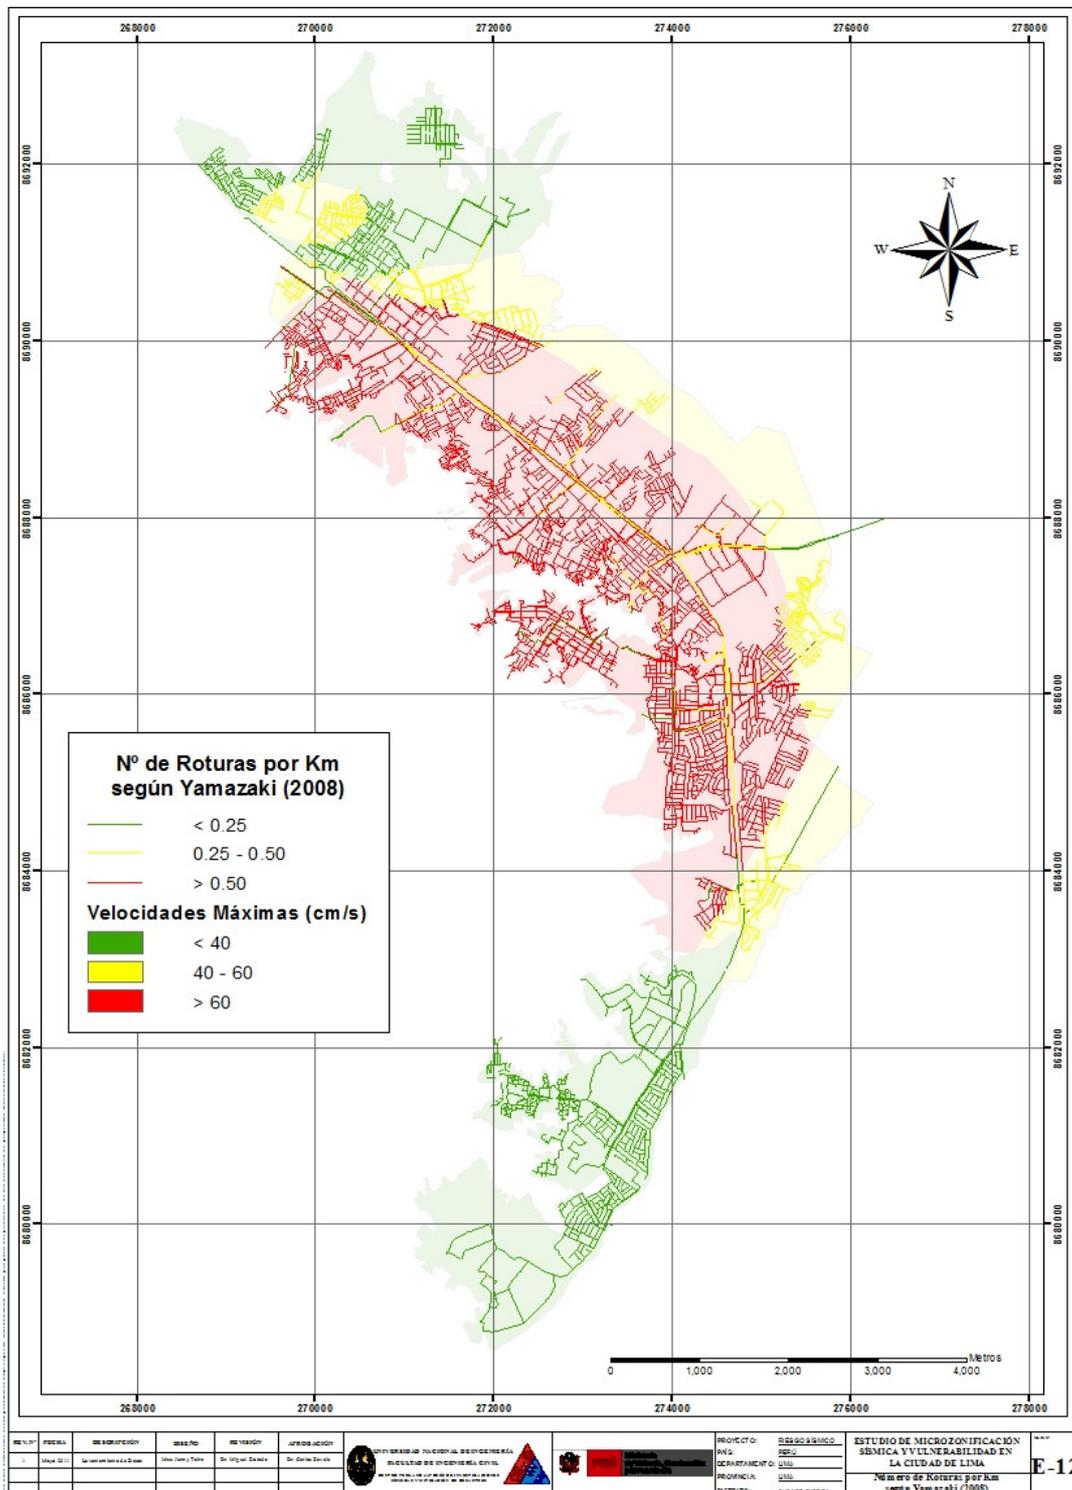
- En cuanto a zonas de mayor concentración de daño por roturas de los sistemas de agua y alcantarillado del distrito de Puente Piedra, podemos afirmar que entre los sectores 1,3,4,5,6,7,8,19,20,30,31,32,36,37,38,39,40,41,42,43,44,45,46 y 47, existe una concentración de daño con roturas promedio de 0.51 por kilómetro.

Figura 359: Roturas por criterio de Yamazaki (2008)

- Es recomendable que SEDAPAL implemente una base de datos de las roturas en tuberías de agua y alcantarillado, tomando en cuenta la variable tiempo, ya que para el estudio de los sistemas de agua y alcantarillado es necesario conocer los tipos de tubería, material, tipo de junta, rango de diámetros y tener una base de datos de las roturas originadas por sismos severos en el tiempo y cambios de tuberías en el tiempo. Con una base de datos en estos términos sería posible realizar diagnósticos de las roturas con mayor precisión.

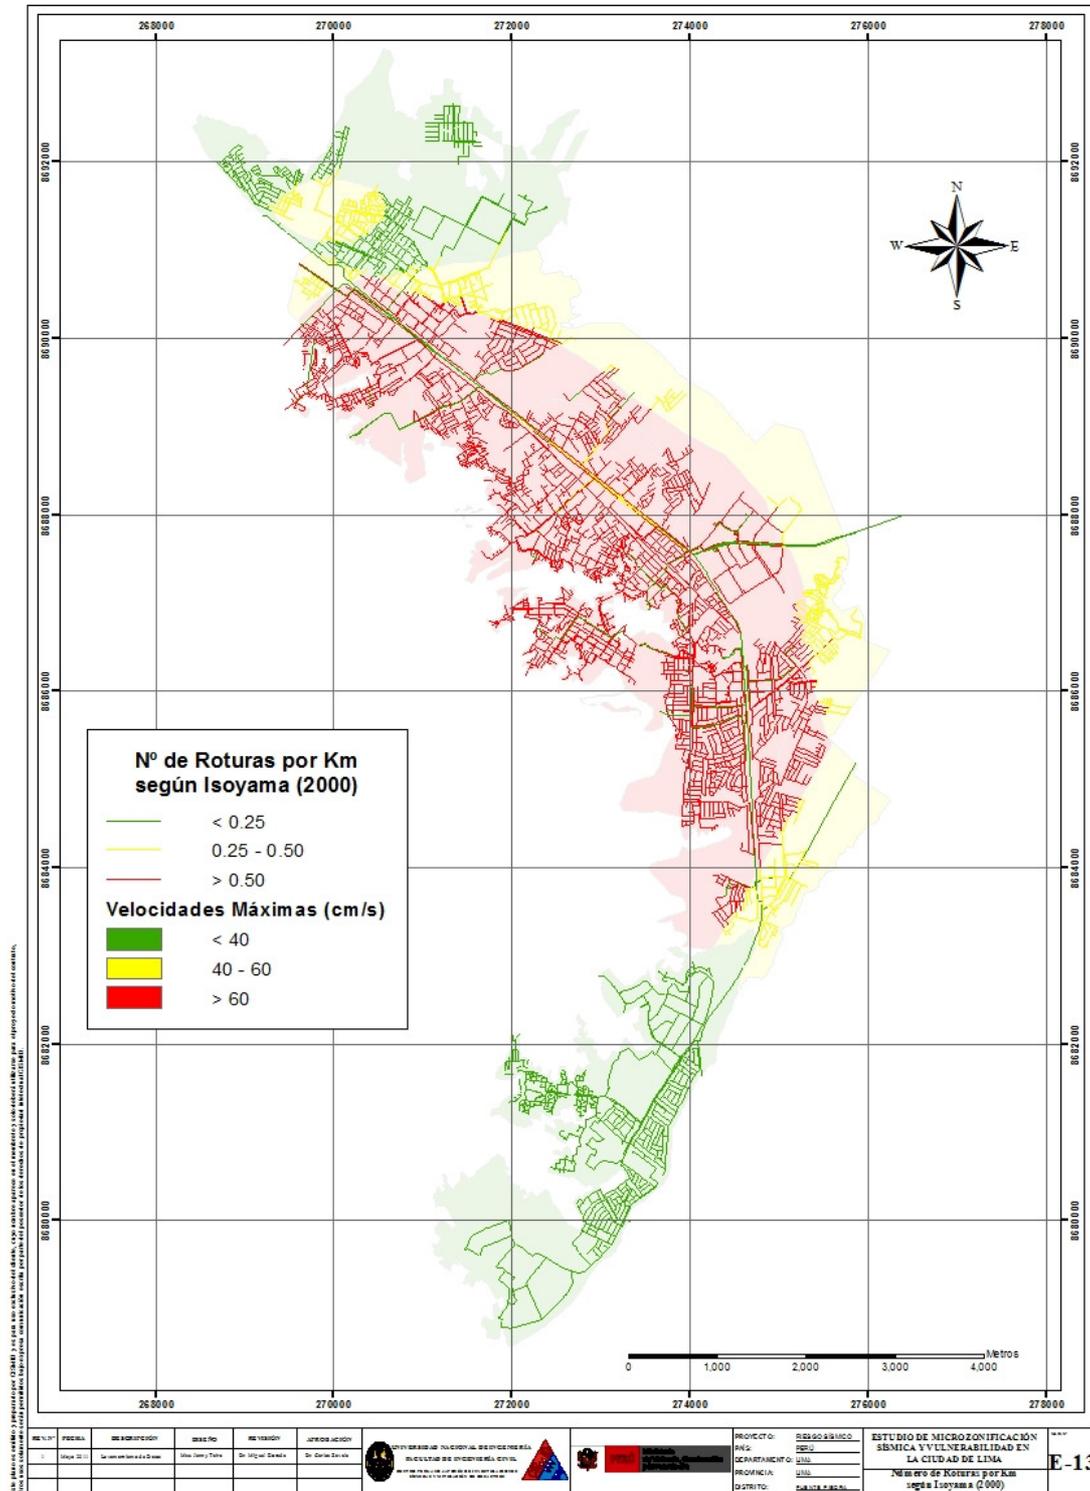
Figura 360: Roturas por criterio de Isoyama (2000)
