**PROCESOS GEODINÁMICOS Y PELIGROS GEOLÓGICOS EN  
LOS DEPÓSITOS MORRÉNICOS DE LA LAGUNA DE  
PALCACOCHA, CORDILLERA BLANCA – ANCASH**

**UNIVERSIDAD NACIONAL SAN ANTONIO  
 ABAD DEL CUSCO**  
 FACULTAD DE INGENIERÍA GEOLÓGICA Y GEOGRAFÍA  
 CARRERA PROFESIONAL DE INGENIERÍA GEOLÓGICA

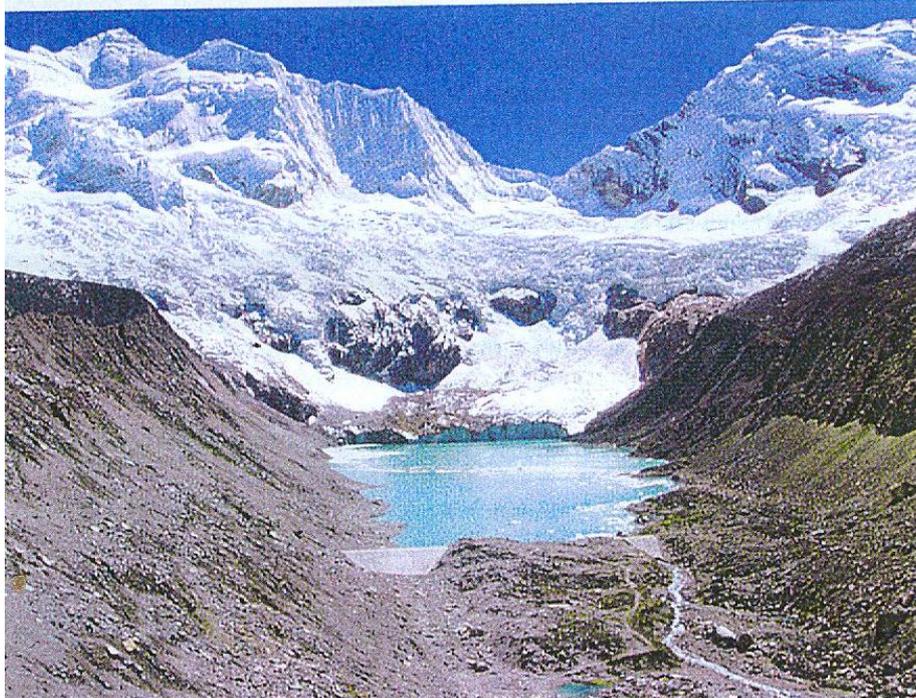
**Fig. 4.6:** Vista de frente de la laguna Palcacocha en Septiembre de 2004 mostrando el retroceso glaciar en la laguna. La lengua glaciar proveniente del Nvdo. Pucaranra aún sigue en contacto con la laguna. (Foto: Z. Patzelt 2004).

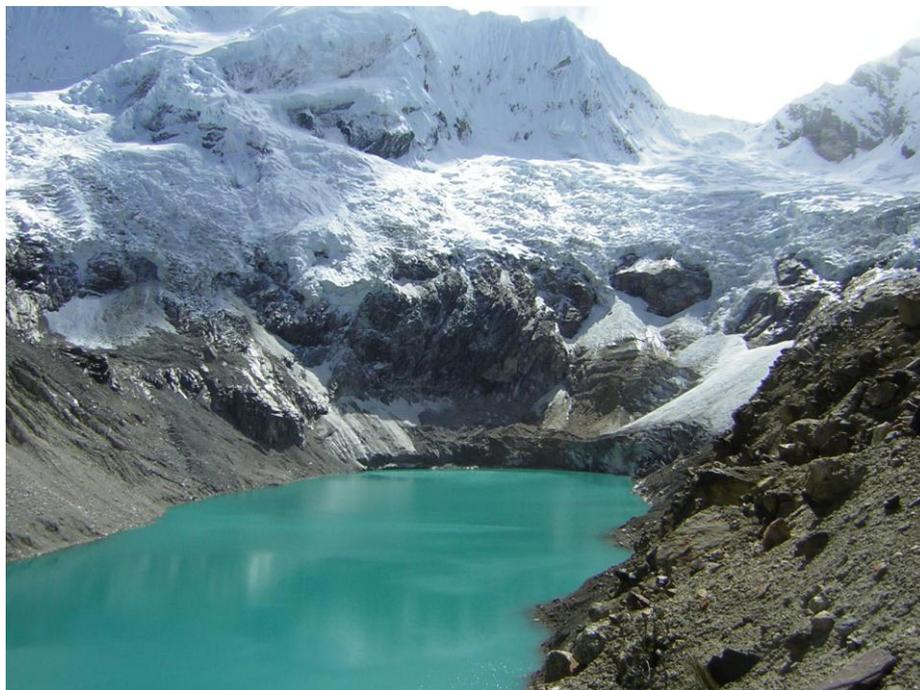
**Foto 4.1:** Vista de la Laguna Palcacocha, tomada en Junio 2009. Nótese la regresión en el frente glaciar con respecto a la figura anterior.

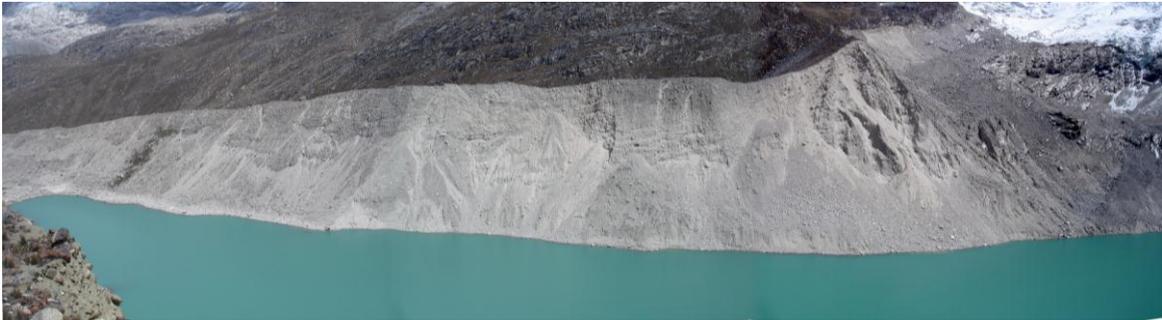
En conclusión, cada morrena lateral tiene su propia predominancia de movimientos en masa, en la morrena lateral derecha predominan las caídas de detritos y las cárcavas, mientras que en la morrena lateral izquierda la predominancia recae en las avalanchas de detritos, caídas de detritos y antiguas escarpas de deslizamientos.

**Fig N° 5.7: Vista panorámica de la geodinámica desarrollada en la morrena lateral derecha (Foto: Valderrama 2008).**

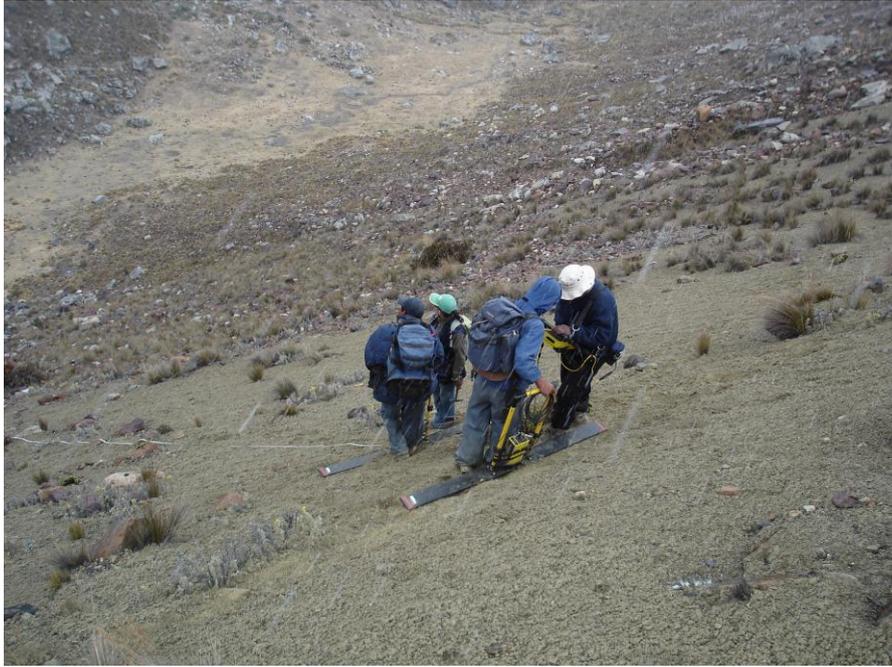
**Foto 6.1: Prospección geofísica en la morrena lateral izquierda, se observa las dos líneas transmisoras en forma paralela.**

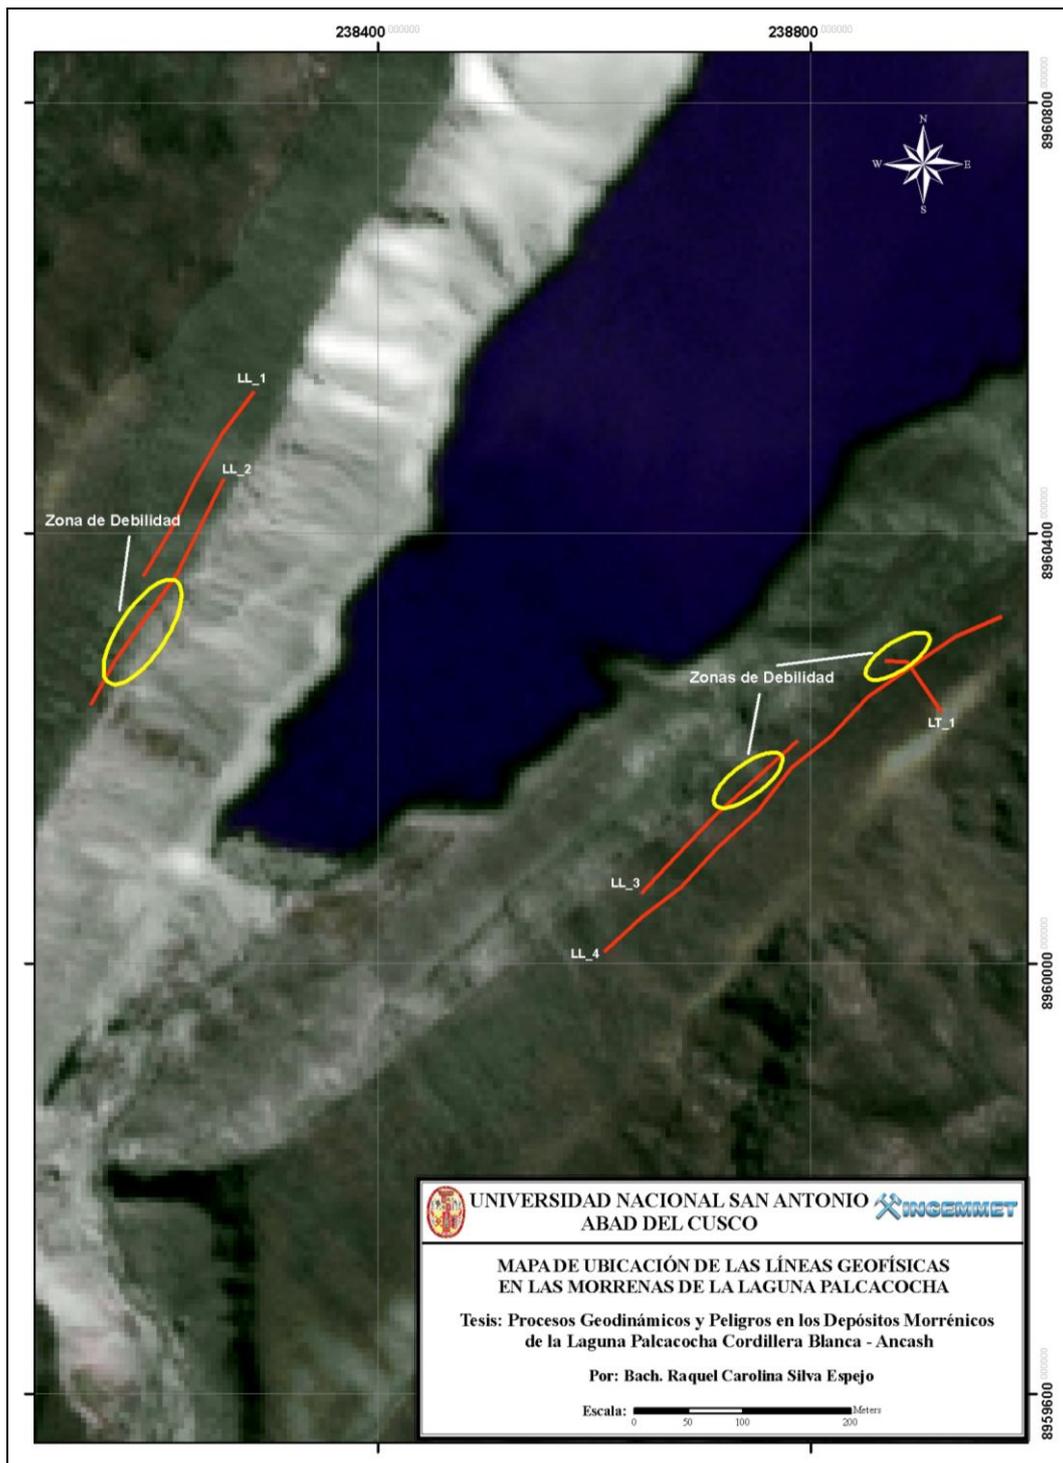
Fig.6.3: Ubicación de las líneas geofísicas en las morrenas laterales de la Laguna Palcacocha.

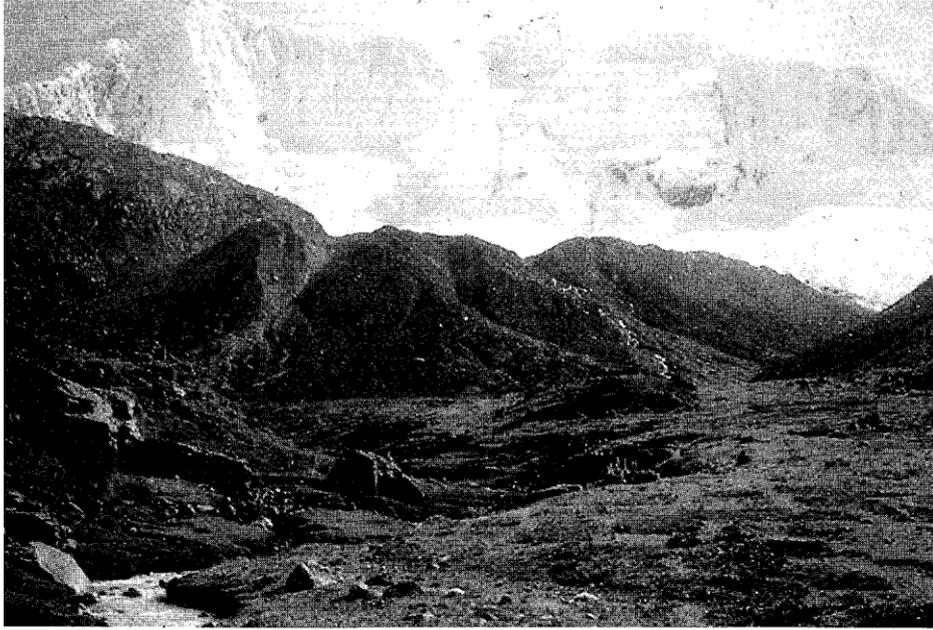
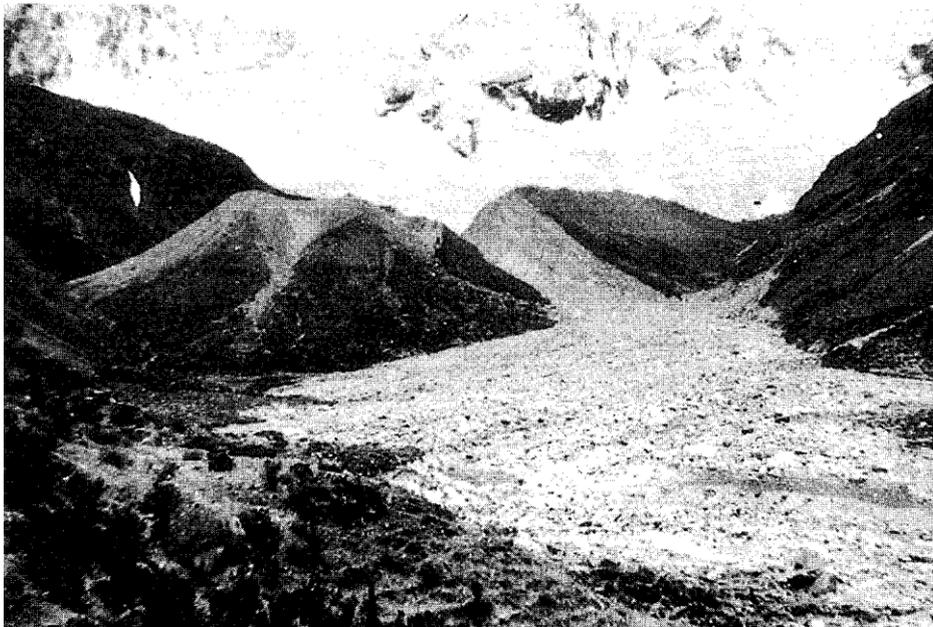
**Fig 7.1: Dique morrénico de la Laguna Palcacocha. Arriba: Morrena frontal intacta antes del aluvión de 1941 (foto Kinzl) Abajo: Ruptura de la morrena frontal después del aluvión de 1941 (foto Fernández). (Fuente: Ames, 1995).**

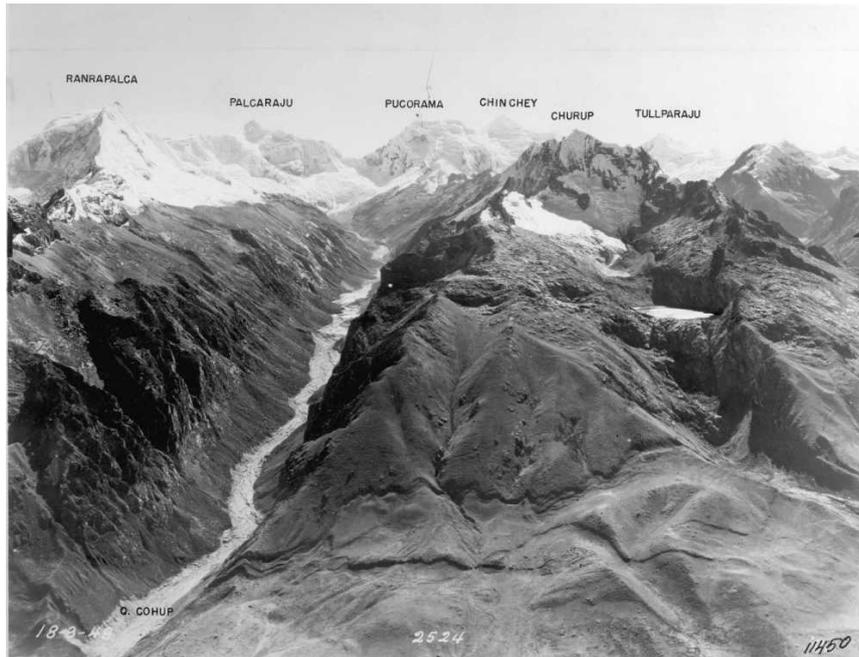
**Fig. 7.2:** Recorrido del aluvión del 13 de Diciembre de 1941, a lo largo de la quebrada Cojup. Se muestran los nevados Palcaraju y Pucaranra.

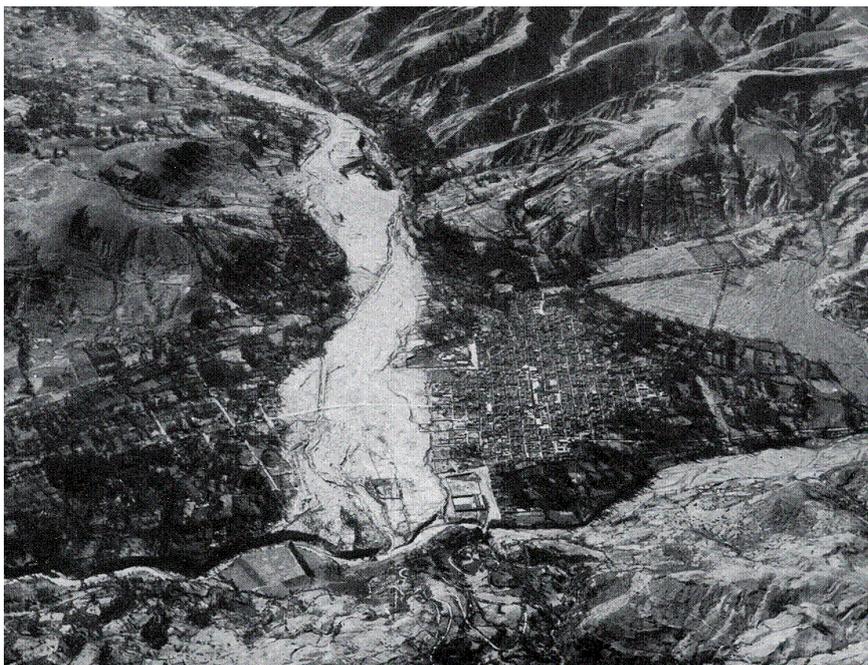
**Fig. 7.3:** Huaraz cubierto por el aluvión de 1941, se observa el ingreso del aluvión al río Quillcay y como consecuencia la destrucción de la ciudad de Huaraz, viéndose mayormente afectadas las viviendas que estaban ubicadas en el cauce del río.

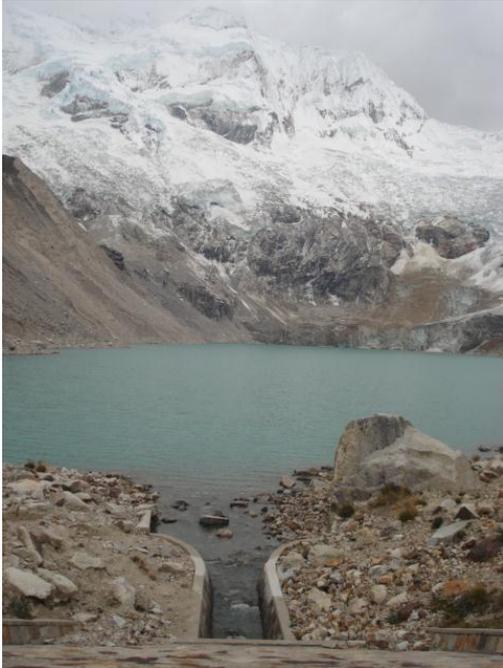
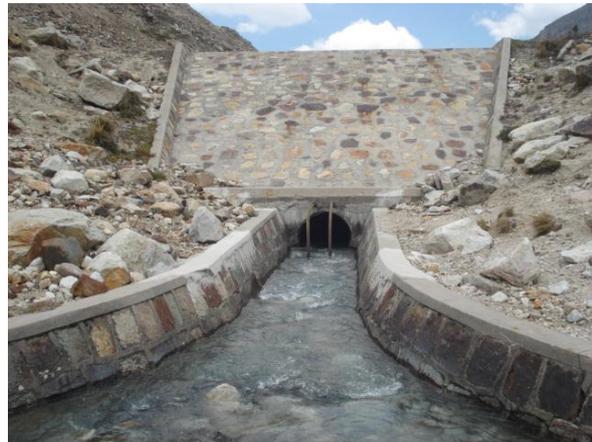
**Foto. 7.1:** Sistema de canalización realizada en la Laguna Palcacocha, a la derecha se muestra la presa artificial realizada por la Unidad de Glaciología y Seguridad de Lagunas de Electro Perú S.A. para reforzar el sistema de canalización. (Fotos: Santillán, 2008).

A raíz del aluvión se construyó un sistema de canalización el cual logró bajar el nivel de agua de la laguna en forma gradual a un volumen de 60,000 m<sup>3</sup>.

Este sistema está reforzado con una presa artificial principal de 8 m. de altura y una presa secundaria de contención, ubicada en el extremo derecho del dique natural frontal. Esta obra fue realizada por la dirección de Unidad de Glaciología y Seguridad de Lagunas de Electro Perú S.A. en 1970 y cada cierto tiempo se ejecuta un conjunto de trabajos de mantenimiento para garantizar la seguridad de la ciudad de Huaraz.

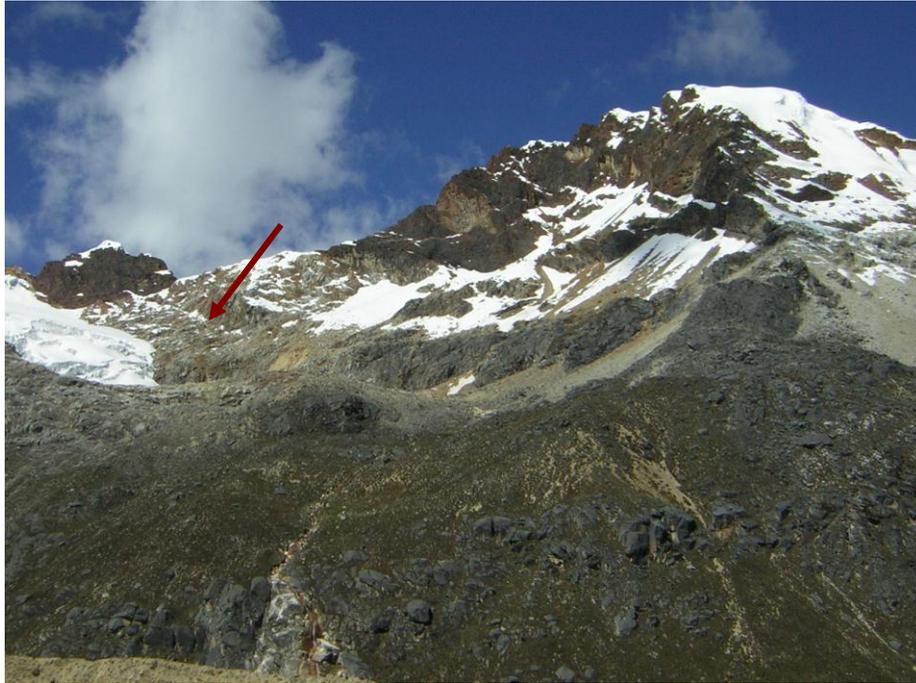
El 27 de Setiembre del 2008, una pequeña laguna situada al lado Este de la laguna Palcacocha se desbordó hacia la morrena lateral izquierda, como consecuencia de las fuertes precipitaciones pluviales registradas en la zona, las que son normales en temporada de lluvias, ocasionando que el día 28 de ese mes se cierre el abastecimiento de agua potable a la ciudad de Huaraz. Este evento provocó el arranque de bloques de rocas de proporciones variables, así como la remoción del suelo a lo largo del cause que poseía.

**Foto 7.3: Ubicación de la laguna que se desbordó el mes de Setiembre del 2008.**

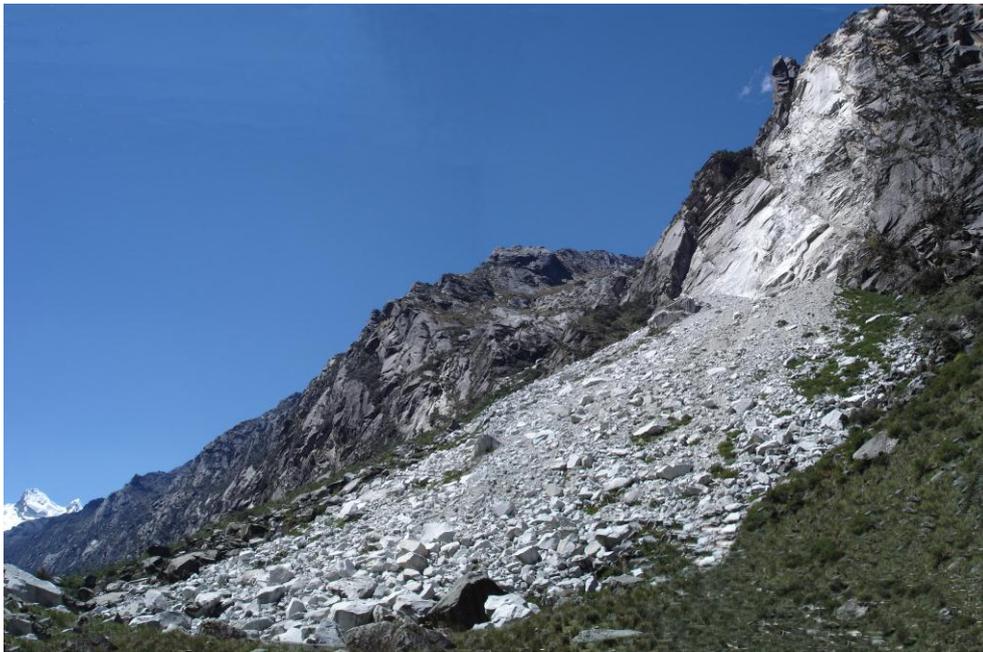
**Foto 7.5: Caída de rocas en el valle glaciario de Shallap, ocurrido meses antes del aluvión de 1941 (Foto: Valderrama, 2008).**

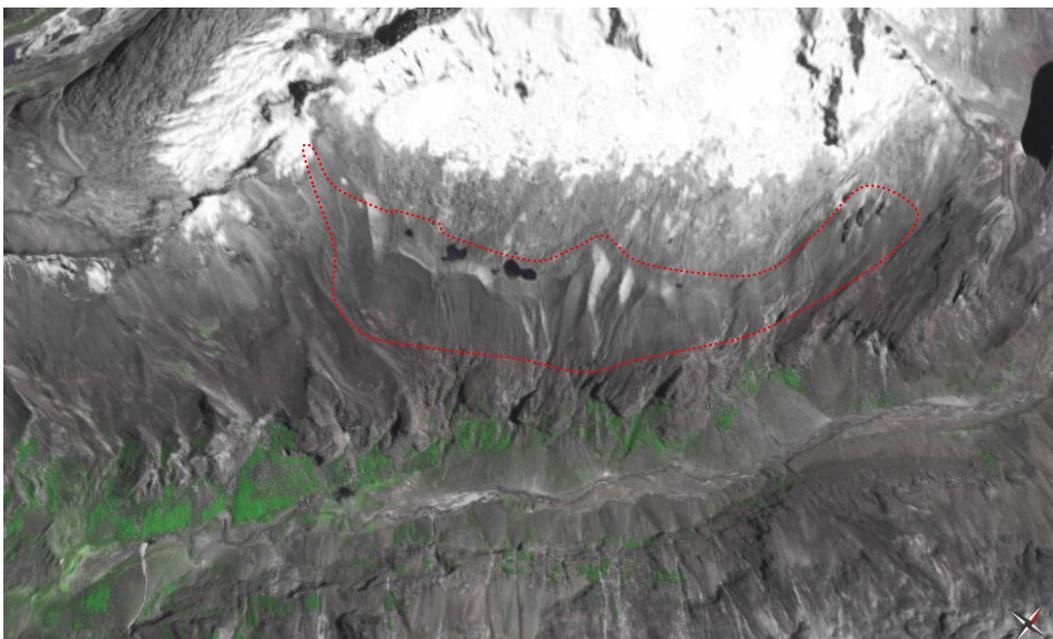
**Fig. xx: Imagen Spot 5 mostrando los depósitos morrénicos colgantes, marcado con líneas entrecortadas, ubicados en el valle glaciario de Cojup. Estos depósitos albergan lagunas jóvenes que representan un peligro para su estabilidad y por consiguiente para la ciudad de Huaraz.**

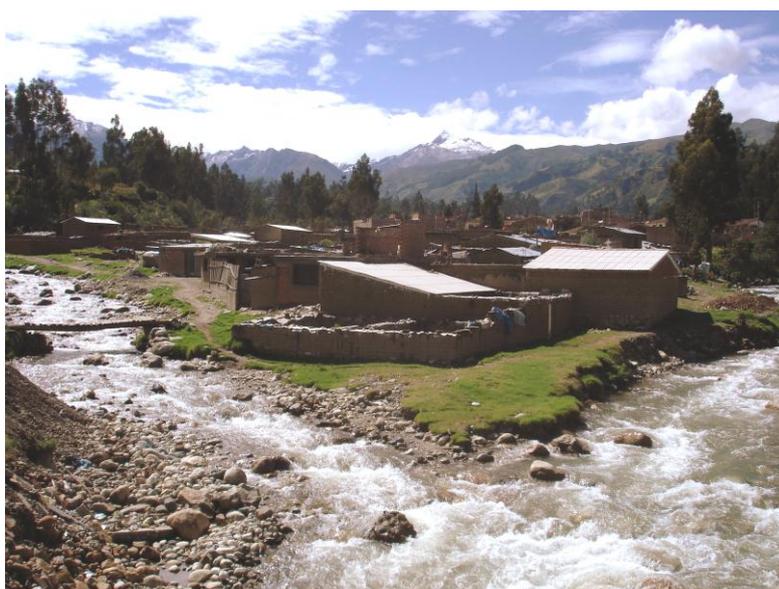
Las primeras zonas en ser afectadas son los que están localizados en las confluencias de los ríos Cojup y Quillcayhuanca, como se muestran en las fotos 7.9 y 7.10.

**Foto 7.9 Confluencias de los ríos Cojup (izq.) y Quillcayhuanca (der.) (Foto: Valderrama, 2008).**

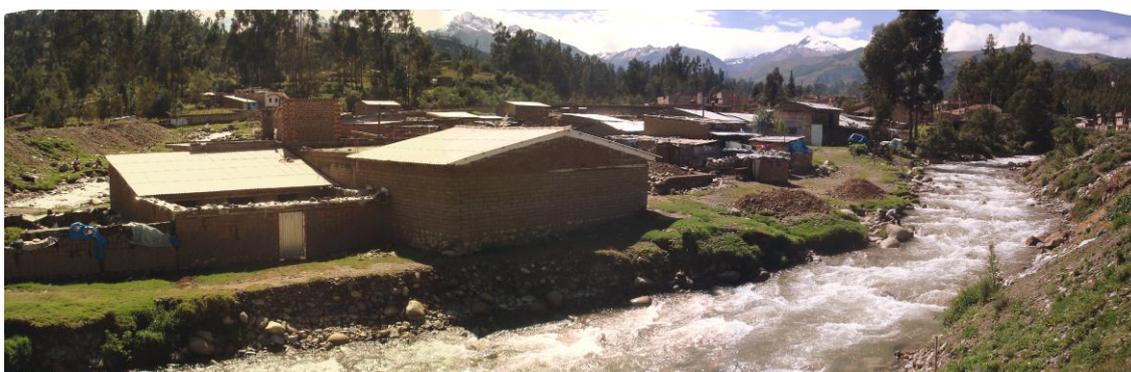
**Foto 7.10 Sector del barrio Nueva Florida. (Foto: Valderrama, 2008).**
