INFORME TÉCNICO

**EVALUACIÓN DE LOS PELIGROS GEOLÓGICOS
QUE AFECTARON A LA LOCALIDAD DE AGUAYTÍA
EL DÍA 03 DE FEBRERO DEL 2008**

(PROVINCIA Y DISTRITO PADRE ABAD, REGIÓN UCAYALI)

LIMA - PERÚ
Marzo - 2008

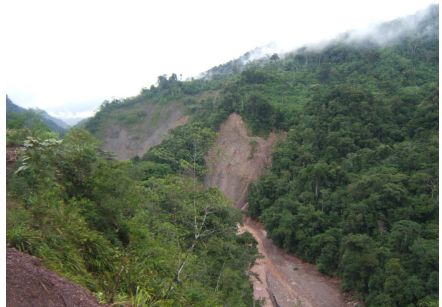
Agu-11	Carretera Tingo María – Aguaytía 8989496 - 417480	Erosión fluvial.	Substrato poco competente conformado por limolitas y lodolitas rojas, pendiente del terreno, caudal de agua, precipitaciones pluviales intensas, talud de corte de carretera.	Socavamiento de la base del talud inferior de carretera por los caudales discurridos por el valle, desestabilizan el talud y se producen derrumbes que comprometen la carretera. Derrumbe en talud superior de carretera.	Pérdida de plataforma de carretera.	Relleno y construcción de muro de contención en talud inferior de carretera.

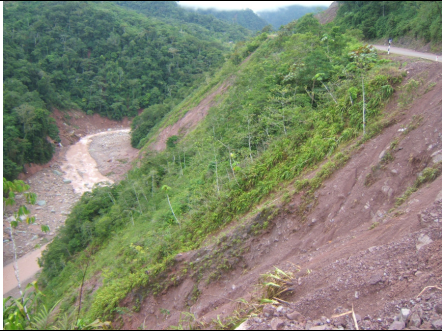
Agu-12	Puente peatonal de acceso a comunidades de la margen derecha del río Yuracyacu. 8990950 - 419785	Erosión fluvial	Precipitaciones pluviales intensas, caudales excepcionales del río.	Fuertes caudales discurridos por el cauce del río Yuracyacu provocaron la erosión fluvial de sus márgenes, el estribo de la margen derecha, cimentado sobre material aluvial ha quedado torcido.	Afectó puente peatonal.	Cimentar estribo de puente peatonal de ser posible en roca.

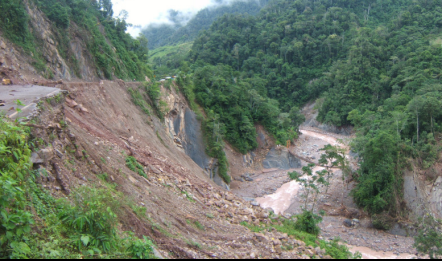
Agu-13	Carretera Tingo María – Aguaytía 8991090 - 417664	Derrumbe	Substrato poco competente conformado por areniscas, limolitas y lodolitas rojas, lutitas negras, pendiente del terreno, caudal de agua, precipitaciones pluviales intensas, talud de corte de carretera.	Proceso de socavamiento del talud inferior de carretera por fuertes caudales discurridos en el río Yuracyacu, desestabilizaron el talud y produjo la pérdida de un carril de la carretera. Derrumbes en talud superior de corte de carretera.	Pérdida de un carril de la carretera asfaltada.	Relleno y construcción de muro de contención en talud inferior de carretera.

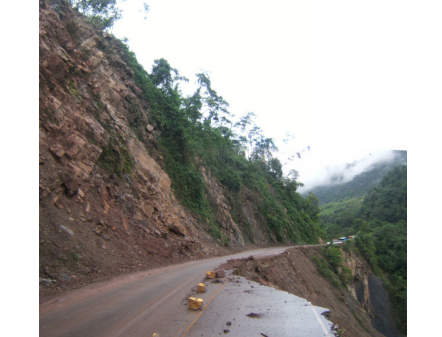
Agu-14	Km 61+660 de la carretera Tingo María – Aguaytía 8991800 - 419770	Deslizamiento	Relleno antrópico, mala compactación, precipitaciones pluviales intensas, presencia de aguas subterráneas	Asentamientos de plataforma de carretera, en un tramo de 100 m, asfalto agrietado, con aberturas de hasta 10 cm, substrato conformado por lutitas. Formación de cárcavas en el talud superior por el cual discurren huaycos que interrumpen la carretera.	Agrietamientos en la plataforma de carretera.	Eliminar material donde se presentan las grietas, construcción de muro de contención y colocar el relleno bien compactado.

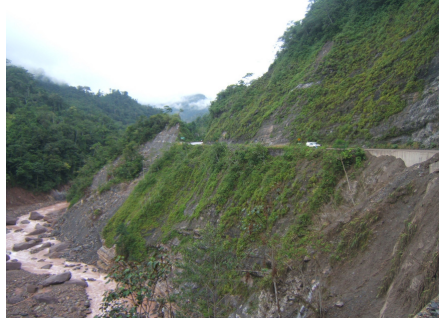
Agu-15	Margen derecha del río Yuracyacu Frente al punto 8992650 - 419830	Deslizamiento en bloques	Estratificación a favor de la pendiente, pendiente del terreno, caudal de agua, precipitaciones pluviales intensas.	Fuerte caudal presentado en cauce del río Yuracyacu produjo el socavamiento de la base y la desestabilización de la margen derecha, originando la caída de roca de forma tabular hacia el curso del río.	Pérdida de cobertura vegetal.	Reforestar la zona.

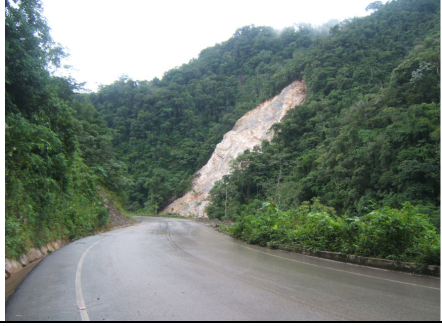
Agu-16	La Chancadora Carretera Tingo María – Aguaytía 8993246 - 418132	Erosión fluvial	Substrato de areniscas fracturadas, limolitas y lodolitas, pendiente del terreno, caudal excepcional, precipitaciones pluviales intensas, talud de corte de carretera.	Fuertes caudales discurridos por el río Yuracyacu, socavaron la base del talud inferior de carretera y produjeron el colapso de un carril. Asentamientos del talud superior y pérdida de asfalto de carretera. Altura del fondo del valle a la carretera es de 10 m.	Pérdida de un tramo de aproximadamente 300 m de carretera.	Colocar muros de gaviones al pie del talud inferior de carretera, que quede cimentado por debajo del lecho el río.

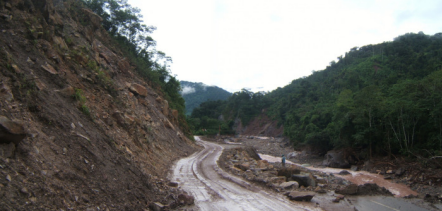
Agu-17	La Chancadora Carretera Tingo María – Aguaytía 8993796 - 418291	Erosión fluvial	Material aluvial, caudal excepcional, precipitaciones pluviales intensas, substrato de lutitas grises, limolitas y lodolitas rojas..	Las lluvias intensas que se produjeron en la cuenca alta del río Yuracyacu, originaron caudales excepcionales que produjeron la erosión de su margen izquierda, en una zona de codo, protegida por sacos de concreto. El caudal del río fue excesivo de tal manera que movilizó los sacos de concreto y produjo la pérdida de unos 300 m de carretera. Longitud total de zona afectada por erosión es de 460 m Se presenta también un derrumbe en talud superior de carretera.	Se perdió totalmente un tramo de 300 m de la carretera.	Construir muros de gaviones que deben ubicarse por debajo del lecho del río.

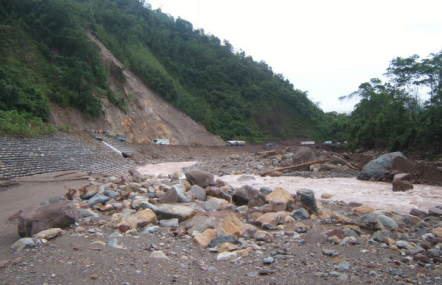
Agu-18	Carretera Tingo María – Aguaytía 8994522 - 418626	Movimiento complejo (deslizamiento-flujo de tierra)	Substrato de arcillitas y limolitas, precipitaciones pluviales intensas, presencia de agua subterránea.	Asentamientos en plataforma de carretera, ondulaciones y grietas de hasta 10 cm de abertura y posiblemente se trate de un evento antiguo mas grande por donde se ha trazado la carretera. La carretera se encuentra sobre material removido conformado por arcillitas y limolitas de alta plasticidad	Pérdida de asfalto y de un carril de plataforma de carretera en un tramo de unos 80 m.	Construcción de muro de contención en talud inferior, colocar drenes.

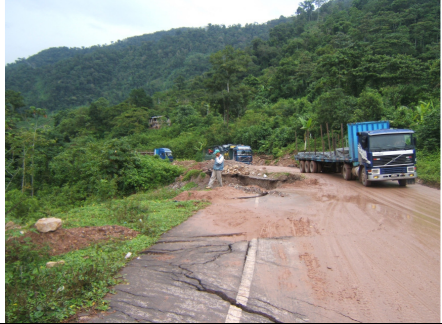
Agu-19	Carretera Tingo María – Aguaytía 8995194 - 419855	Erosión fluvial	Substrato de arcillitas y limolitas, precipitaciones pluviales intensas, caudales excepcionales.	Caudales intensos discurridos por el río Yuracyacu originaron la erosión de talud inferior de carretera ubicado a la margen izquierda en este punto. La socavación de la base de muro de contención del talud inferior lo debilito y causo su colapso. Se produjo la pérdida de plataforma de carretera, la erosión afecto relleno y rocas del substrato (limolitas rojas blandas y areniscas), agrietamiento en la plataforma de hasta 0.30 m de abertura y 1,5 m de profundidad.	Pérdida de un carril de la plataforma de carretera en un tramo de unos 100 m.	Construcción de muro de contención que quede cimentado en lo posible por debajo del lecho del río.

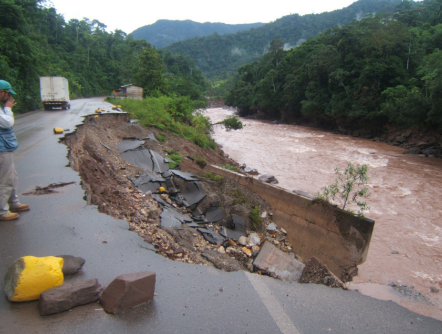
Agu-20	Km 414 carretera Tingo María – Aguaytía 8995244 - 420135	Erosión fluvial	Substrato de areniscas y limolitas blandas, fracturadas, espaciamentos de fracturas de 0.10 a 0.40 m, precipitaciones pluviales intensas, caudales excepcionales.	Caudales intensos originaron la erosión fluvial de la margen izquierda. Afectó substrato conformado por limolitas y areniscas. Se colocó muro de contención de concreto en talud inferior el cual resulto insuficiente como defensa. Carretera construida en material proluvial antiguo.	Pérdida total de un carril de la carretera en un tramo de 130 m.	Modificar trazo de carretera hacia la ladera del cerro. Construcción de muro de contención de concreto en talud inferior de carretera que quede cimentado por debajo del lecho del río y que cubra toda la zona afectada.

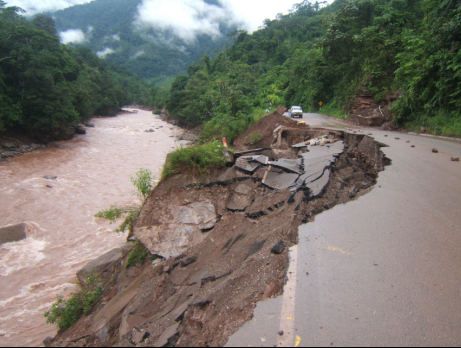
Agu-21	Km 68+040 carretera Tingo María – Aguaytía 8995410 - 420576	Erosión fluvial	Precipitaciones pluviales intensas, caudales excepcionales, material de relleno.	Caudales discurridos por el cauce del río Yuracyacu causaron la erosión de su margen izquierda. El material erosionado es del relleno colocado para la construcción de carretera, en la zona se había colocado doble muro de concreto que resultaron insuficientes, ya que el nivel de agua subió hasta sobrepasar el primer muro de concreto colocado como defensa ribereña originando erosión por detrás de este. Esta erosión alcanzó el segundo muro de concreto el cual esta cimentado sobre material de relleno. Se produjo un socavamiento de su base y colapso del mismo. También se observo muro de gaviones mal construido.	Pérdida total de un carril de carretera en un tramo de unos 100 m.	Construcción de muro de concreto mas alto que el primero el cual debe cimentarse por debajo del lecho del río y cubra toda la zona afectada o colocar muro de gaviones.

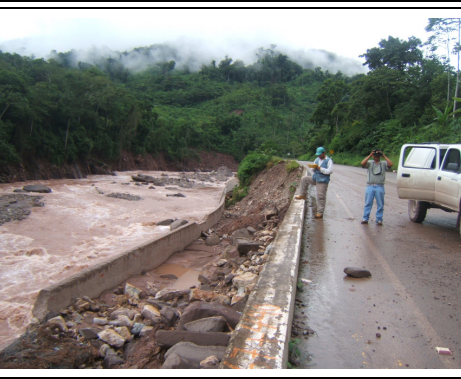
Agu-22	Puente Hidayacu carretera Tingo María – Aguaytía 8926238 - 422655	Erosión fluvial	Precipitaciones pluviales intensas, caudales excepcionales, material de relleno.	Caudal excepcional discurrido por el río Yuracyacu elevó el nivel de sus aguas hasta por unos 10 m encima de su nivel normal originando la erosión del material de relleno de la plataforma de carretera.	Pérdida de talud inferior de carretera.	Colocar muro de gaviones.

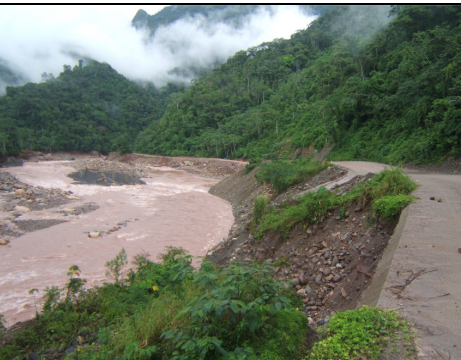
Agu-24	Túnel Boquerón 8997420 - 425204	Erosión fluvial	Precipitaciones pluviales intensas, caudales excepcionales, substrato rocoso de areniscas rojas, material de relleno.	Carretera construida sobre areniscas rojas, material de relleno que conforma la plataforma de carretera ha sido erosionada.	Pérdida de un carril de la carretera.	Colocar muro de gaviones en todo el tramo afectado.

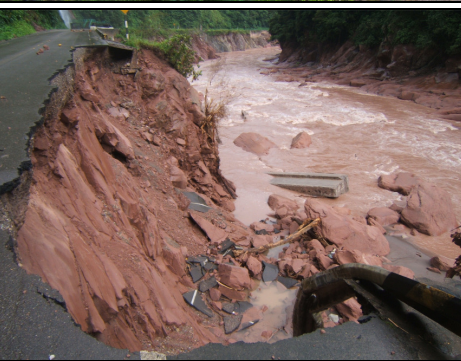
Agu-25	Mirador turístico Boquerón del Padre Abad 8997048- 424750	Erosión fluvial	Precipitaciones pluviales intensas, caudales excepcionales, troncos y ramas en el cauce del río.	Troncos y ramas movilizadas por el fuerte caudal del río Yuracyacu posiblemente formaron un represamiento en el mirador turístico, produciendo la elevación del nivel de las aguas en 16 m por encima de su nivel normal, causando erosión de su margen izquierda y arranque del puente peatonal de concreto de sus cimientos, por empuje violento del desembalse, también destrozó rejas de camino peatonal.	Pérdida de puente peatonal de concreto.	Elevar la luz del puente peatonal
