# Gobierno Regional de Ica

## INFORME N° 076 - 2018/GORE-ICA/SGRD/FEMM

**ASUNTO** : Generación de zonas probablemente inundables

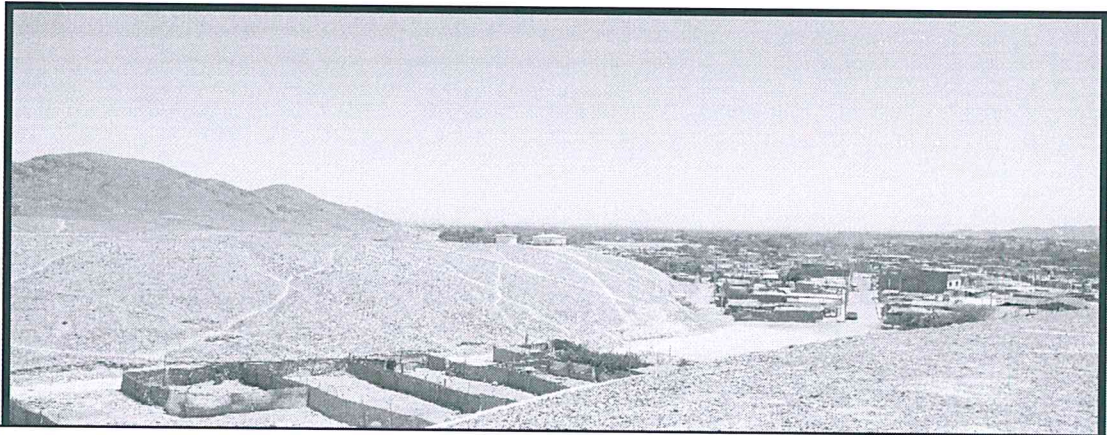
Actualmente en las quebradas Cabeza de Cura y Cerro Blanco se encuentra población asentada

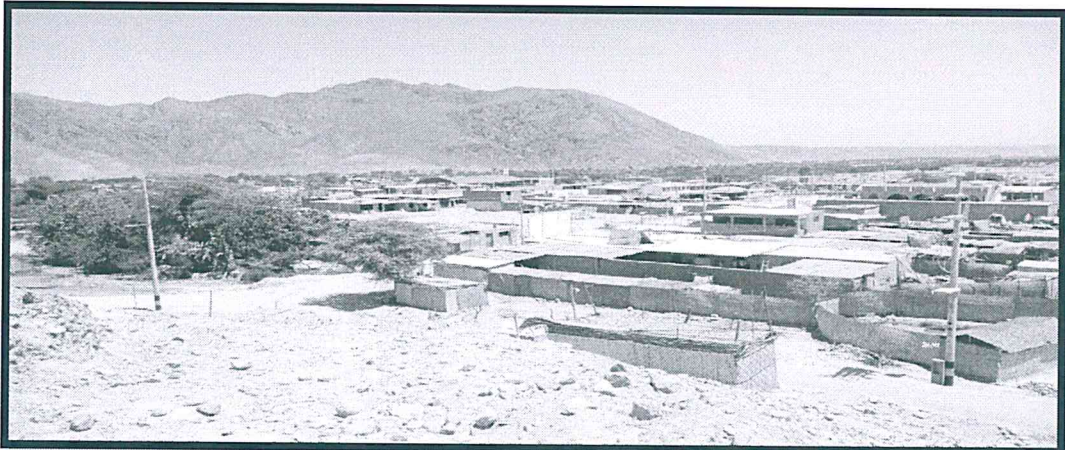
Actualmente en la quebrada Ayapana se encuentra con población asentada, sin presentar diques o estructuras que puedan mitigar o reducir el riesgo existente

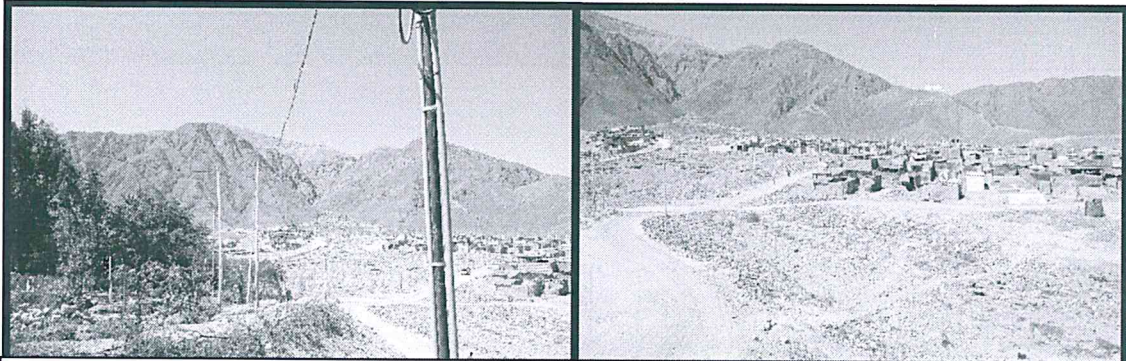
Actualmente hay viviendas en la Quebrada Nuevo Vista Alegre afectando a parte de la población

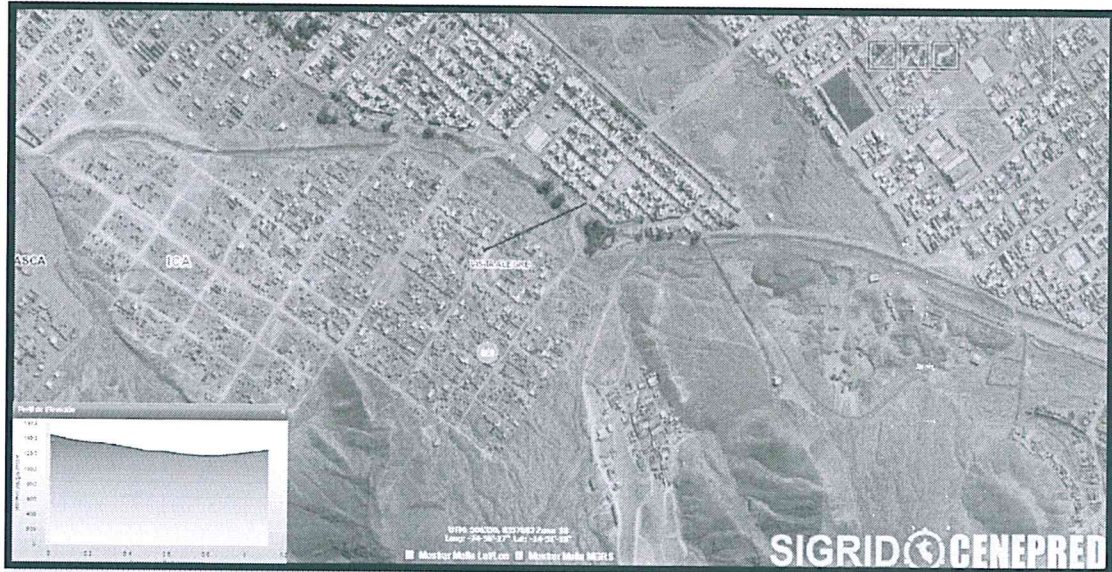
- A través de la herramienta de Perfil de Elevación del SIGRID, se visualiza la gran pendiente que existe, entre el cauce y las viviendas, colindantes al mismo.

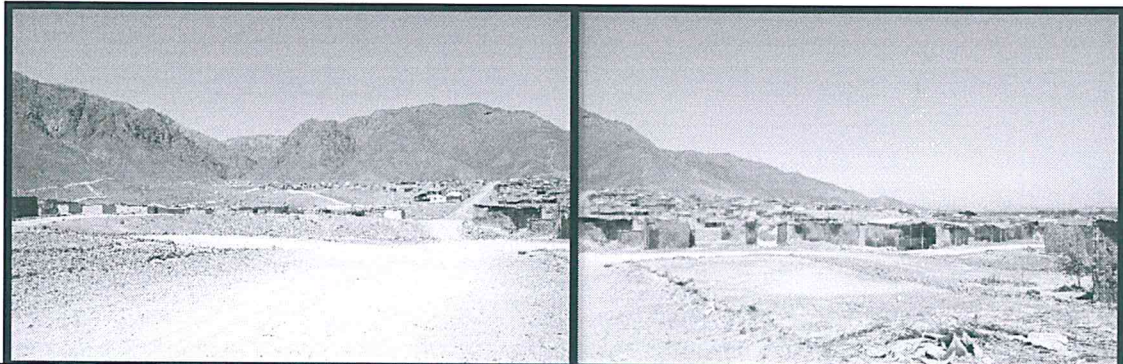
Actualmente hay viviendas en la Quebrada Virgen de Chapí afectando a parte de la población

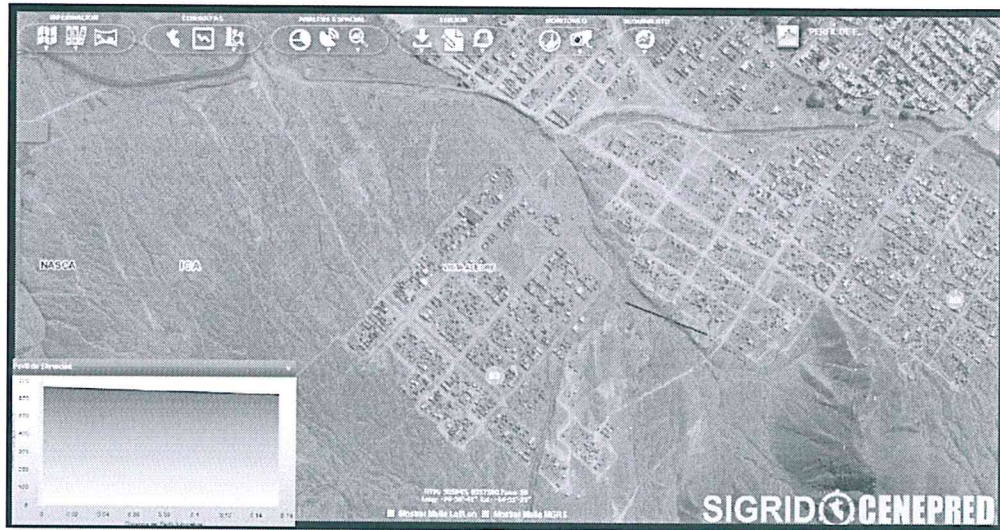
- A través de la herramienta de Perfil de Elevación del SIGRID, se visualiza la gran pendiente que existe, entre el cauce y las viviendas, colindantes al mismo.

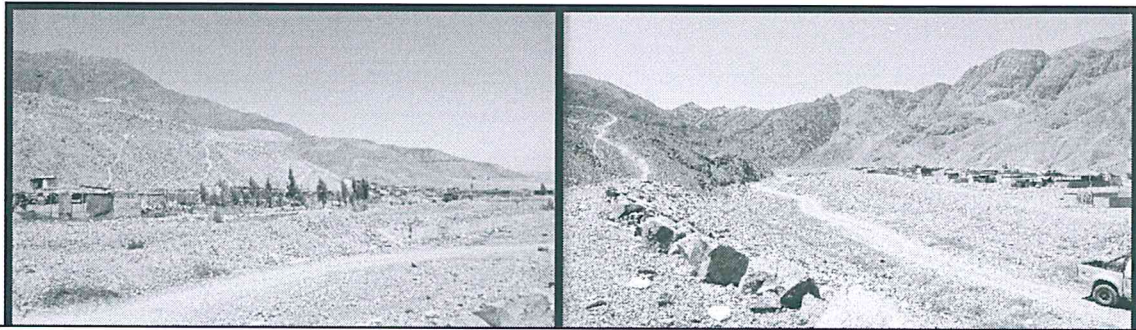
Actualmente hay viviendas en la Quebrada Nueva Villa afectando a parte de la población

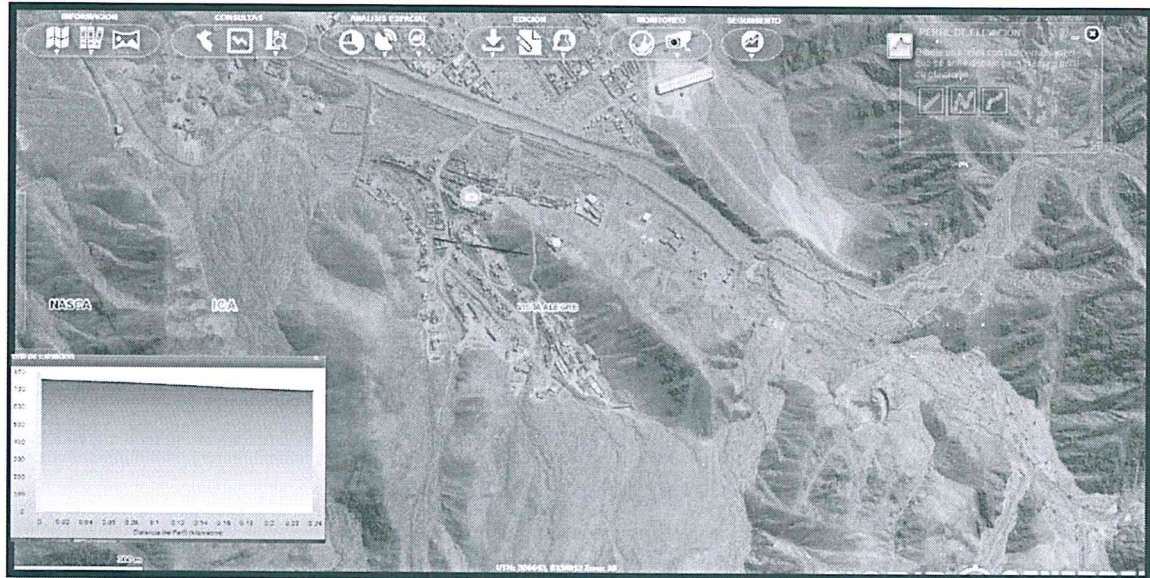
- A través de la herramienta de Perfil de Elevación del SIGRID, se visualiza la pendiente que existe, entre el cauce y las viviendas, colindantes al mismo.

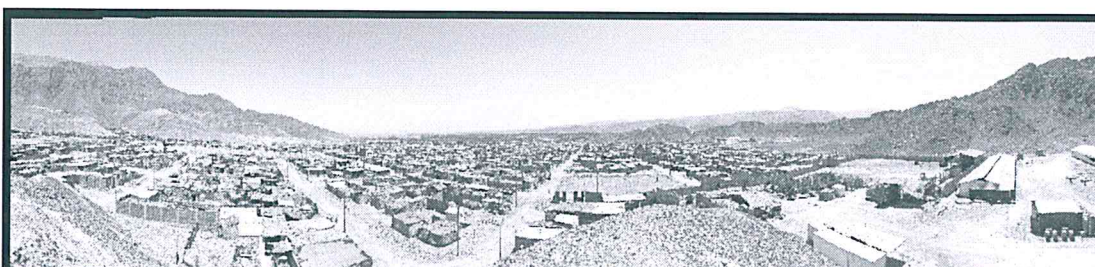
Actualmente hay viviendas en la Quebrada Cabeza de Cura afectando a parte de la población

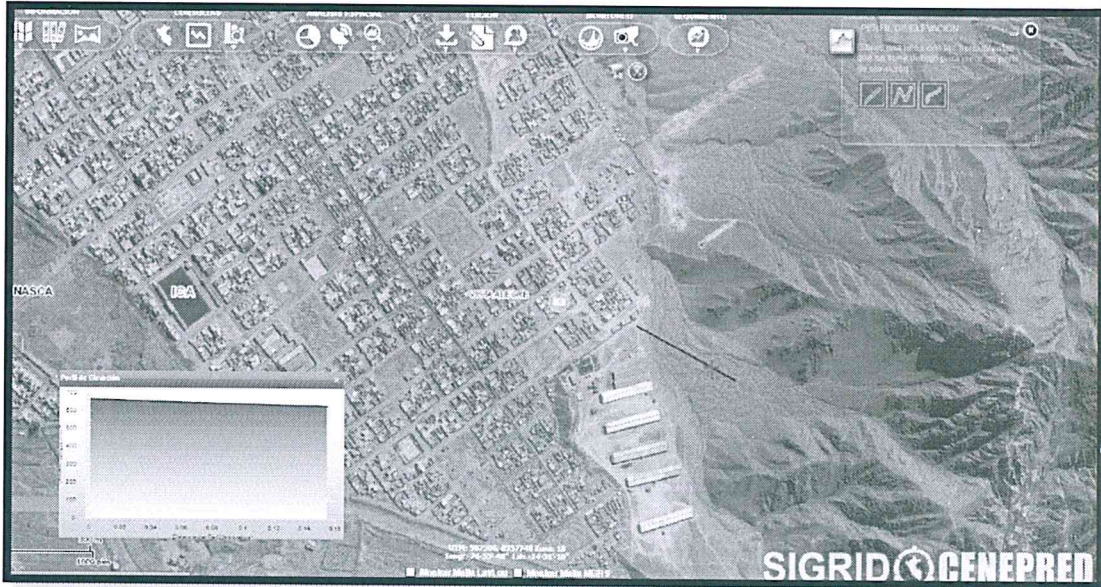
- A través de la herramienta de Perfil de Elevación del SIGRID, se visualiza la pendiente que existe, entre el cauce y las viviendas, colindantes al mismo.

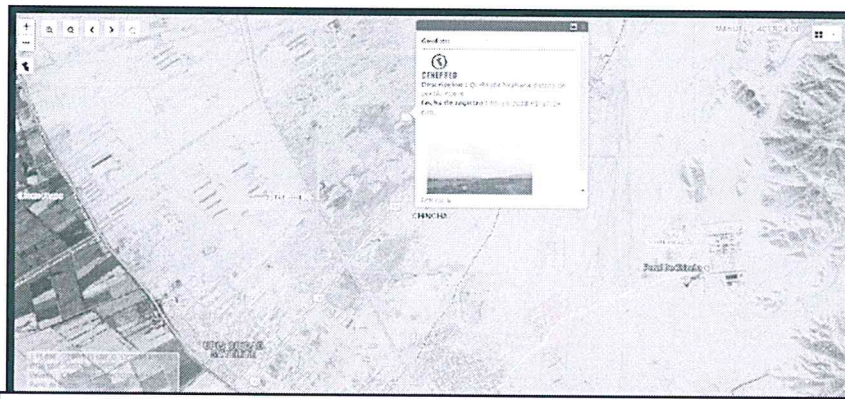
Verificación de la Quebrada de Huaitiana

- **Sector Satélite - Pueblo Nuevo – Chincha:**
- La Autoridad Nacional del Ana, realiza el monitoreo constantemente en referencia a la complementación de identificación de población vulnerable por activación de quebradas. En los sectores Satélite Primavera, existen antecedentes de afectaciones, ocasionado por el incremento de su caudal por las lluvias intensas en la parte media de la quebrada.

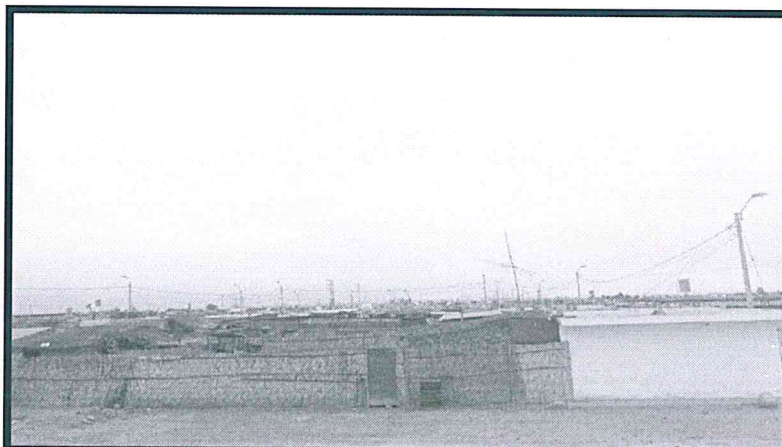
- El equipo técnico de Subgerencia de Gestión del Riesgo de Desastres del Gobierno Regional de Ica, en la Provincia de Chincha, realizó la inspección de campo de la quebrada haitiana en el distrito de Pueblo nuevo, identificando la siguiente situación:
  - ✓ La población que pueda ser afectada sería del Distrito de Pueblo nuevo, UPIS Ciudad Satélite entre otros.
  - ✓ La quebrada haitiana no cuenta con una defensa ante una activación de esta.

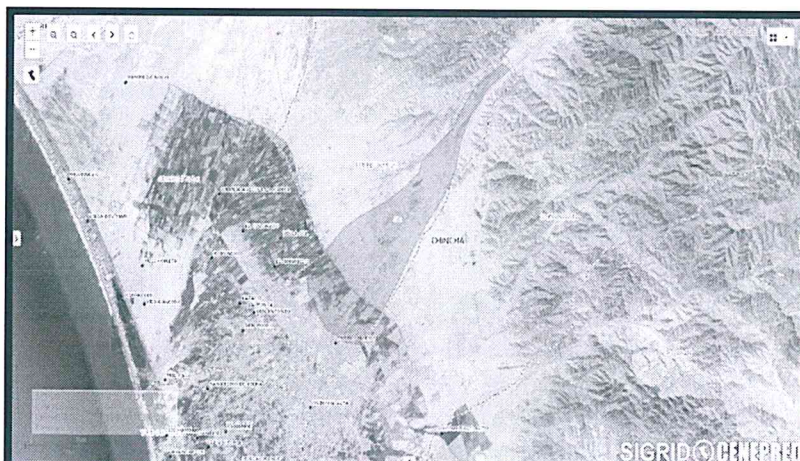
Identificación de la zona inundable en el centro poblado Ciudad Satélite

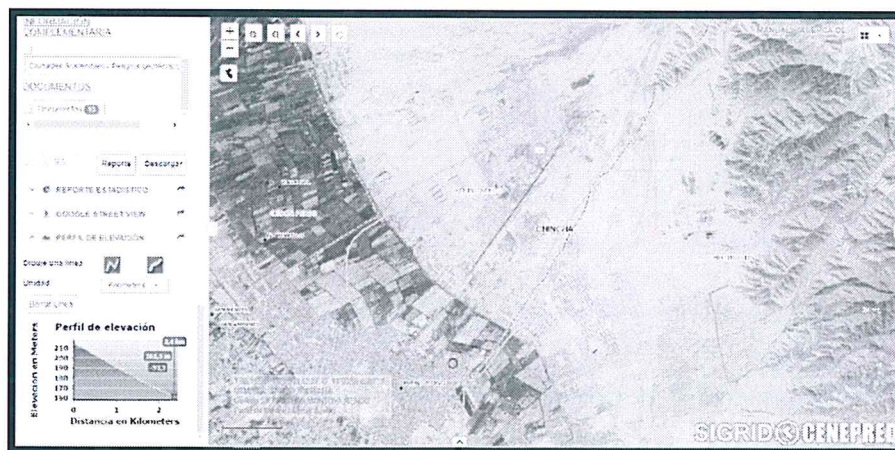
- A través de la herramienta de Perfil de Elevación del SIGRID, se visualiza la gran pendiente que existe, entre la quebrada de Haitiana y el punto medio de la población afectada, colindantes al mismo. La diferencia de las cotas de niveles de 52m. aproximadamente.

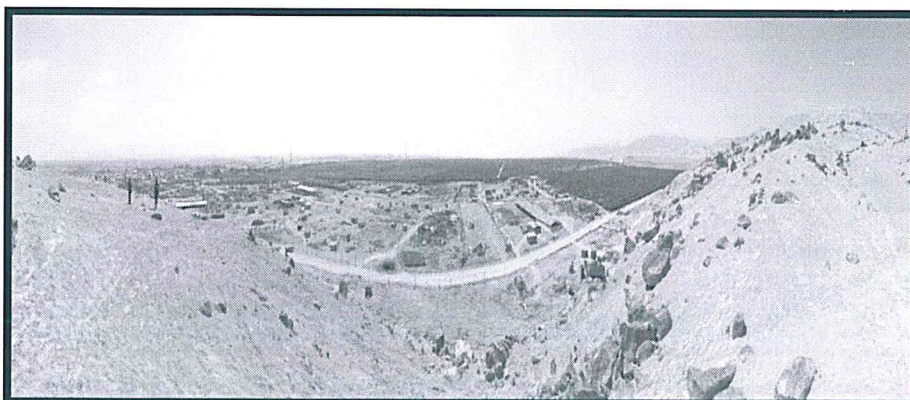
Quebradas pampas de Chíncha

- El equipo técnico de Subgerencia de Gestión del Riesgo de Desastres del Gobierno Regional de Ica, en la Provincia de Chíncha, realizó la inspección de campo de la quebrada Pampas de Chíncha, identificando la siguiente situación:
  - ✓ La población que pueda ser afectada estaría en promedio de 140 habitantes.
  - ✓ La quebrada de Pampas de Chíncha no cuenta con una defensa ante una activación de esta.

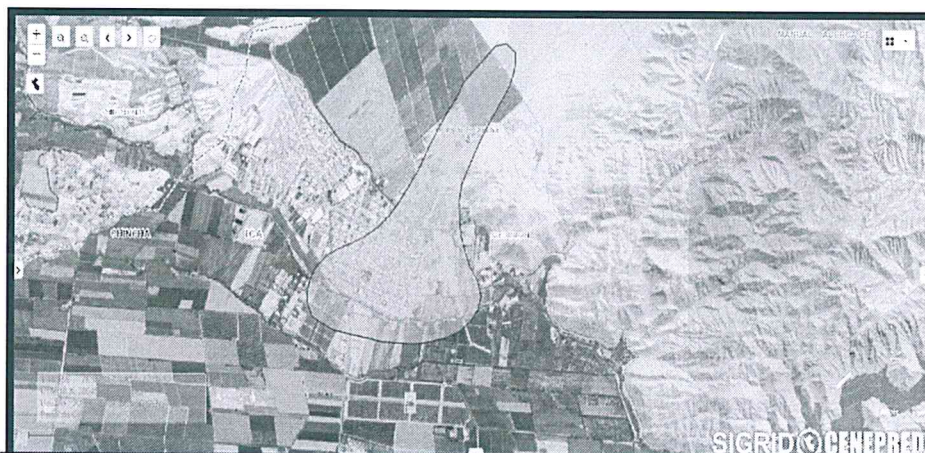
Identificación de la zona inundable en el centro poblado Pampas de Chincha

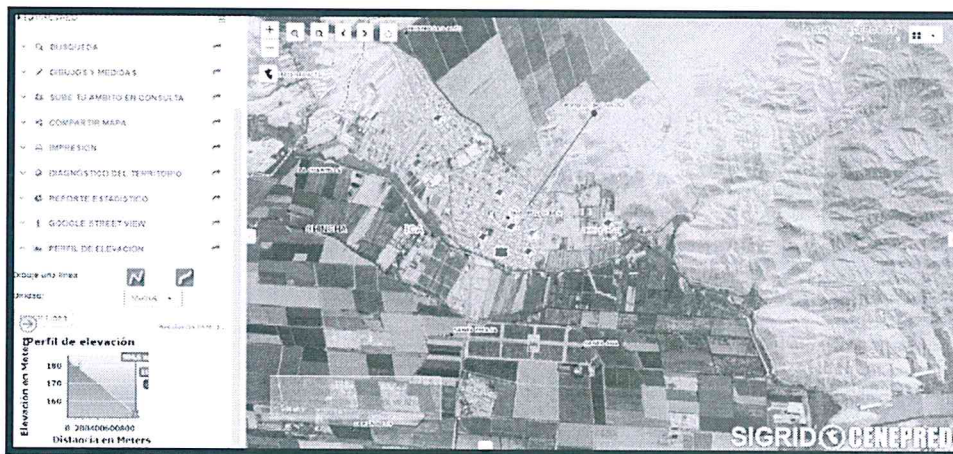
- A través de la herramienta de Perfil de Elevación del SIGRID, se visualiza la gran pendiente que existe, entre la quebrada de Pampas de Chincha y el punto medio de la población afectada, colindantes al mismo. La diferencia de las cotas de niveles de 30m. aproximadamente.

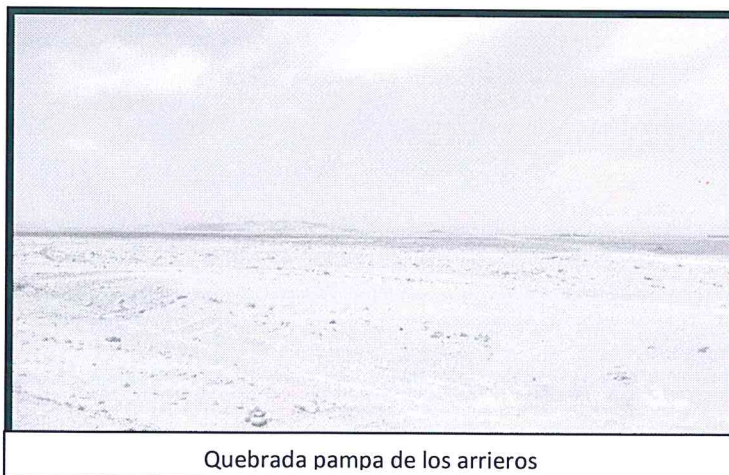
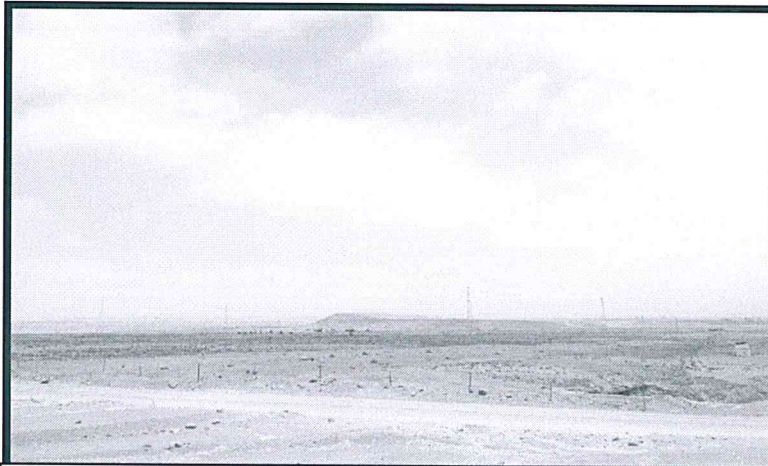
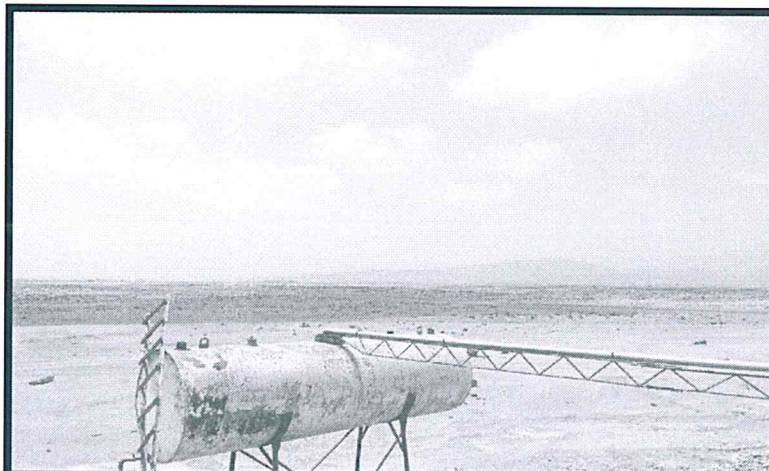
- El equipo técnico de Subgerencia de Gestión del Riesgo de Desastres del Gobierno Regional de Ica, en la Provincia de Chincha, realizó la inspección de campo de la quebrada Pampas de los arrieros, identificando la siguiente situación:
  - ✓ Actualmente la quebrada de Pampas de Los arrieros no cuenta con diques ni defensas que mitiguen el riesgo que pueda ocurrir en dicho sector.
  - ✓ La población que pueda ser afectada estaría en promedio de 105 habitantes.

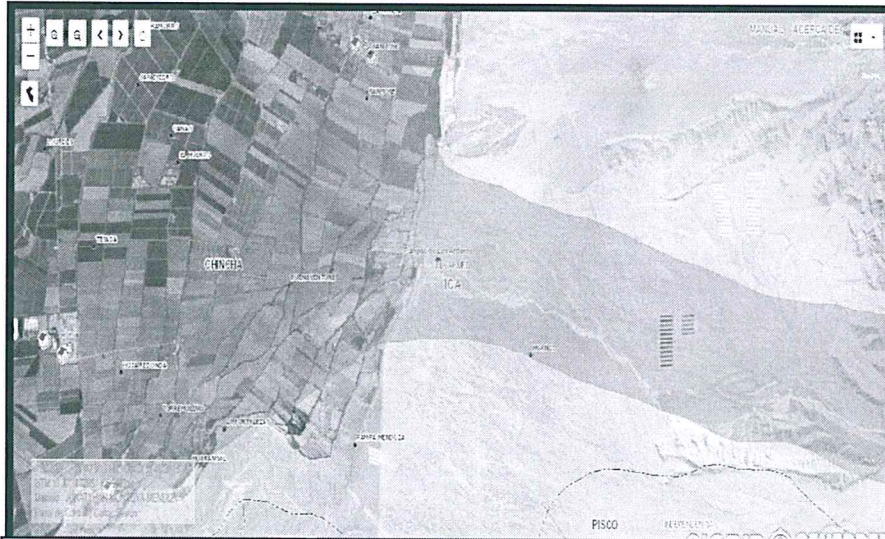
Identificación de la zona inundable en el centro poblado Pampa de los Arrieros

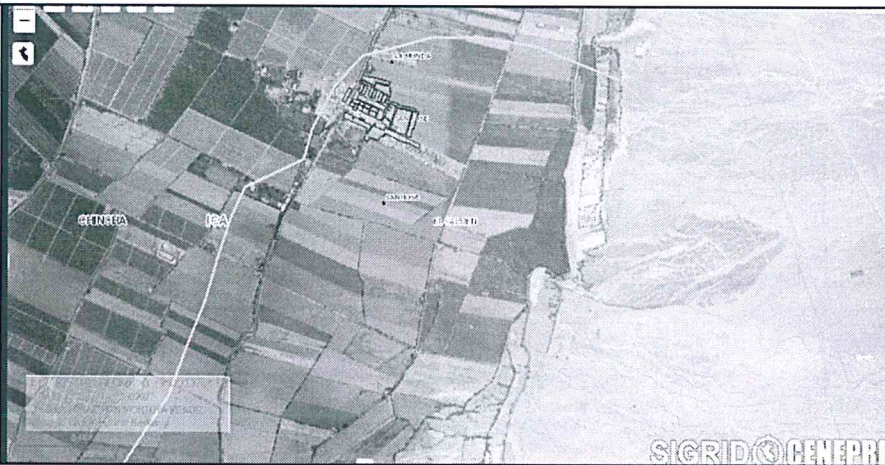
Quebrada pampa de los arrieros

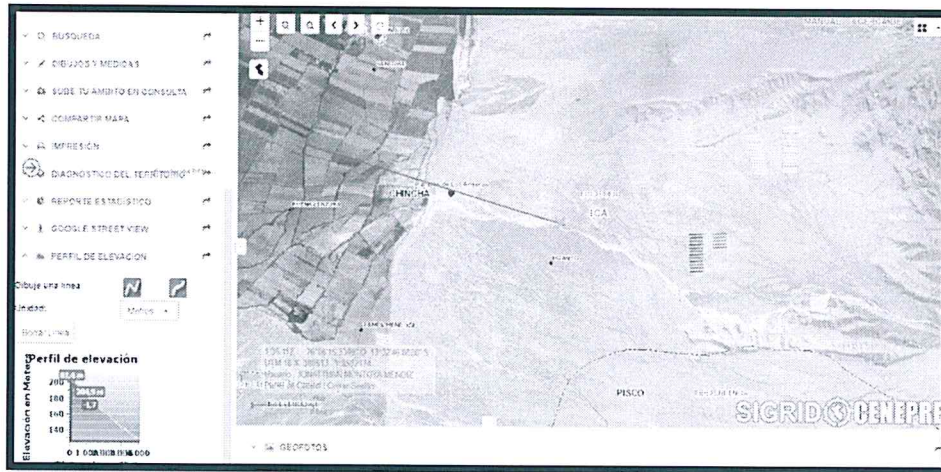
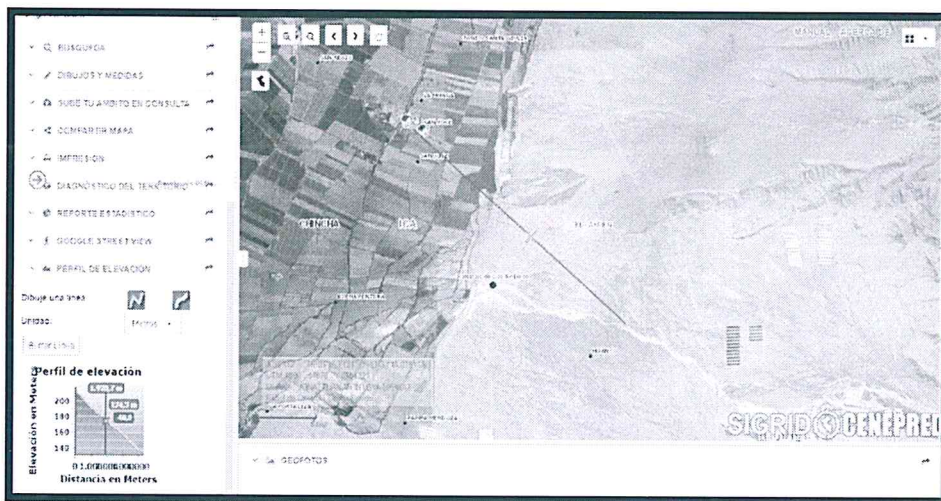
- A través de la herramienta de Perfil de Elevación del SIGRID, se visualiza la gran pendiente que existe, entre la quebrada de pampa de los arrieros y el punto medio de la población afectada, colindantes al mismo. La diferencia de las cotas de niveles de 75m. aproximadamente.

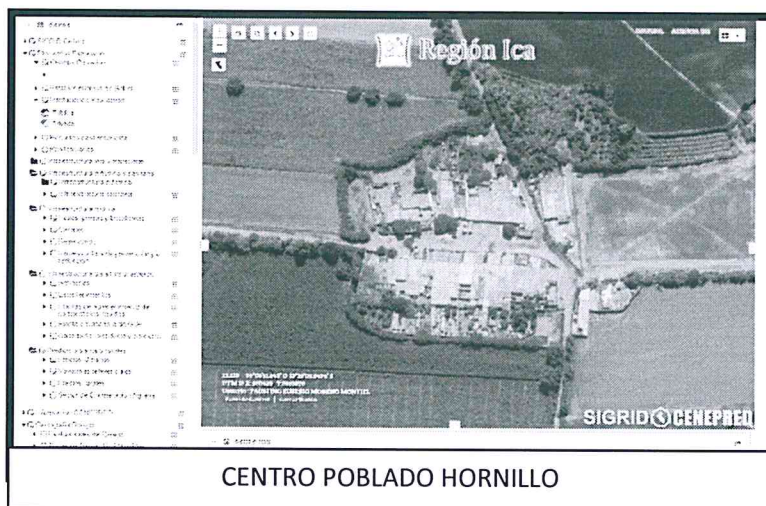
CENTRO POBLADO HORNILLO

- ✓ 28 viviendas
- ✓ Líneas de baja tensión de energía eléctrica
- ✓ Caminos rurales
- ✓ 112 pobladores aproximadamente

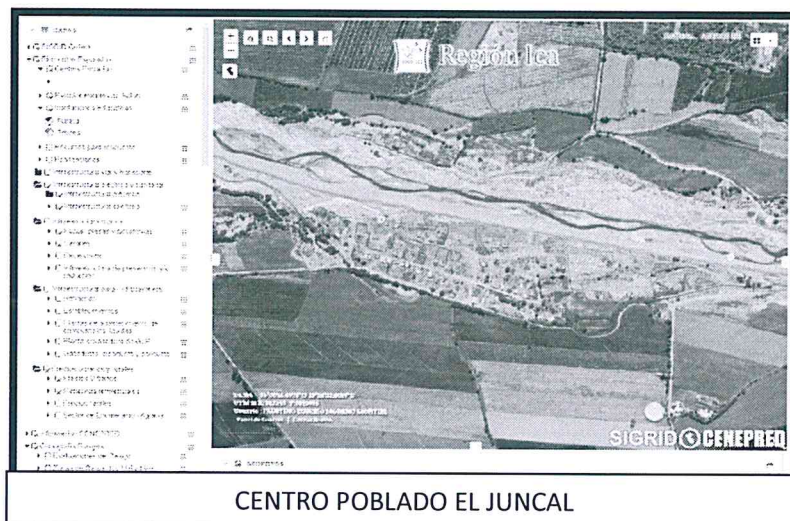
CENTRO POBLADO EL JUNCAL

- ✓ 30 viviendas
- ✓ Líneas de baja tensión de energía eléctrica
- ✓ Caminos rurales
- ✓ 120 pobladores aproximadamente

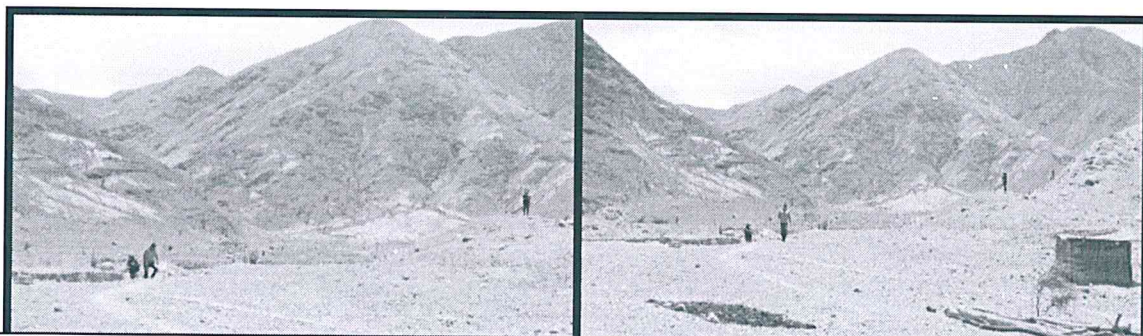
- El equipo técnico de la Subgerencia de Gestión del Riesgo de Desastres del GORE ICA, en el CC. PP. Chantay, realizó la inspección de campo, de la quebrada Chantay, identificando la siguiente situación:
- El cauce de la quebrada tiene un ancho promedio entre los 75 metros.
- Actualmente el cauce de la quebrada no se encuentra en buen estado, no cuenta con un encausamiento, en cuanto a sus márgenes y como producto de la erosión de esta ha dado lugar a que se presente punto crítico que pone en situación de alto riesgo al CC. PP. de Chantay.
- Por esta quebrada Chantay, se puede producir movimientos de masa (flujo de detritos) desde el mes de diciembre hasta marzo, por lo que son meses en dónde incrementa el nivel de precipitación fluvial.
- El cauce de la quebrada Chantay desemboca en el cauce del río grande a unos 1.98 Km aguas abajo del CC. PP. Chantay.

Actualmente la quebrada Chantay no se encuentra en buenas condiciones

En la quebrada Chantay se encuentra materia de arrastre de las avenidas anteriores

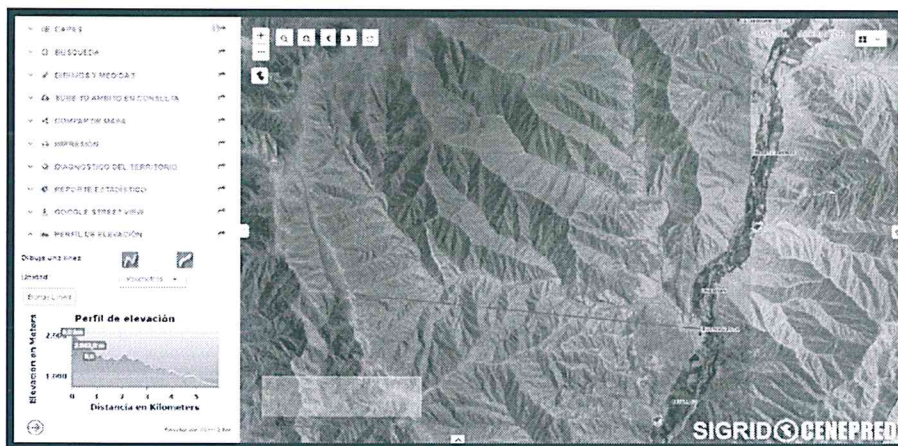
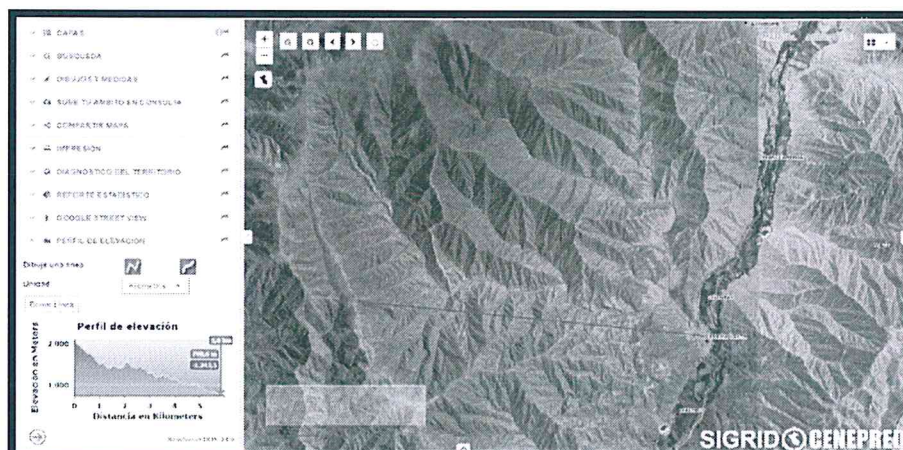
- A través de la herramienta de Perfil de Elevación del SIGRID, se visualiza la gran pendiente que existe, entre la quebrada Chantay y el CC. PP. Chantay. La diferencia de las cotas de nivel es de 850 m. aproximadamente.

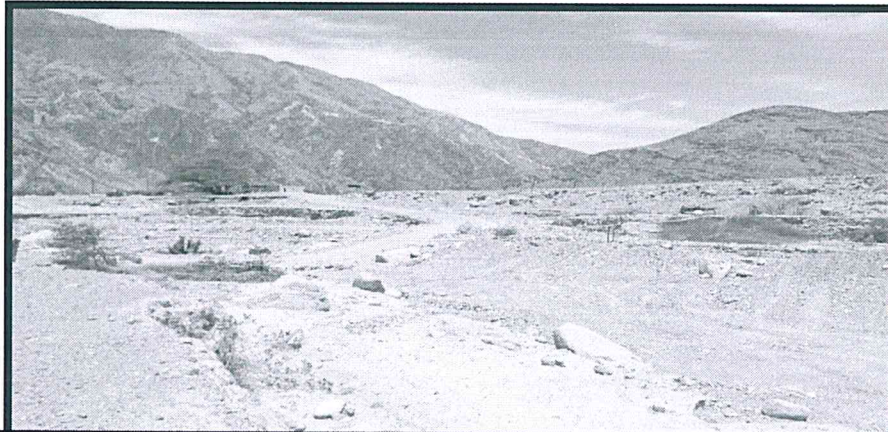
Quebrada de Huambo

- El cauce de la quebrada tiene un ancho promedio entre los 199 metros.
- Actualmente el cauce de la quebrada cuenta con un trabajo de encausamiento de aproximadamente 1 km.
- Por esta quebrada Huambo, se puede producir movimientos de masa (flujo de detritos) desde el mes de diciembre hasta marzo, por lo que son meses en donde incrementa el nivel de precipitación fluvial.
- El cauce de la quebrada Huambo desemboca en el cauce del río grande a unos 335 m aguas abajo del CC. PP. Huambo.

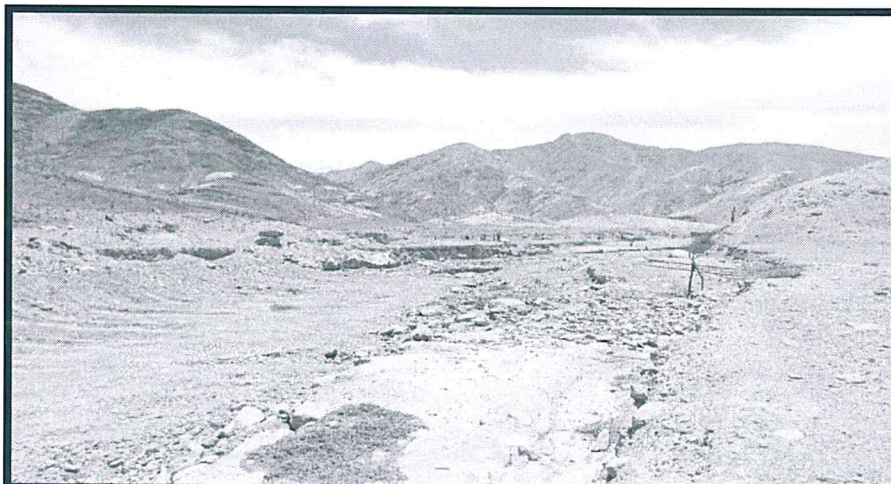
Trabajo de encausamiento de 1 km aproximadamente

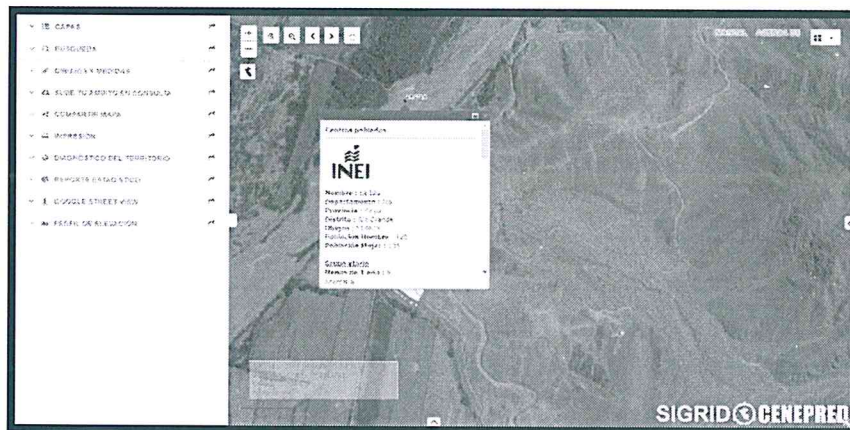
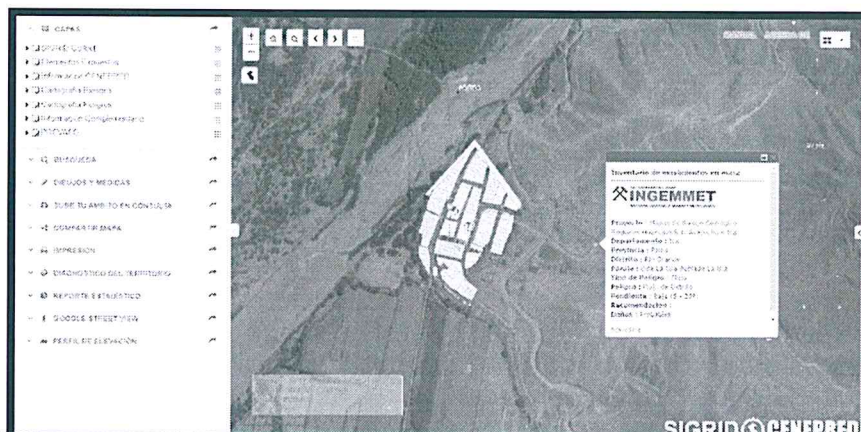
Verificación de antecedentes por flujo de detritos en la quebrada La Isla

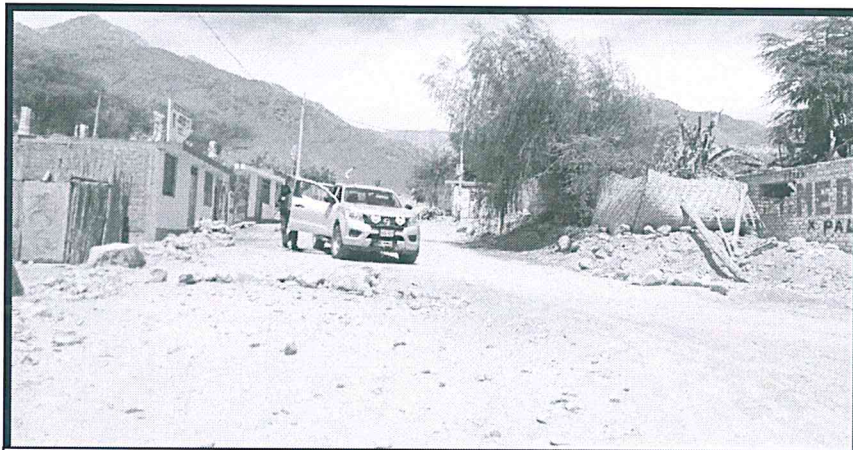
- El cauce de la quebrada tiene un ancho promedio entre los 178 metros.
- Actualmente el cauce de la quebrada no se encuentra en buen estado, no cuenta con un encausamiento, en cuanto a sus márgenes y como producto de la erosión de esta ha dado lugar a que se presente punto crítico que pone en situación de alto riesgo al CC. PP. La Isla.
- Por esta quebrada La Isla, se puede producir movimientos de masa (flujo de tritos) desde el mes de diciembre hasta marzo, por lo que son meses en dónde incrementa el nivel de precipitación fluvial.
- El cauce de la quebrada La Isla desemboca en el cauce del río grande a unos 40 m aguas abajo del CC. PP. La Isla.

Parte de la población que se vería afectada en caso de activarse la quebrada La Isla

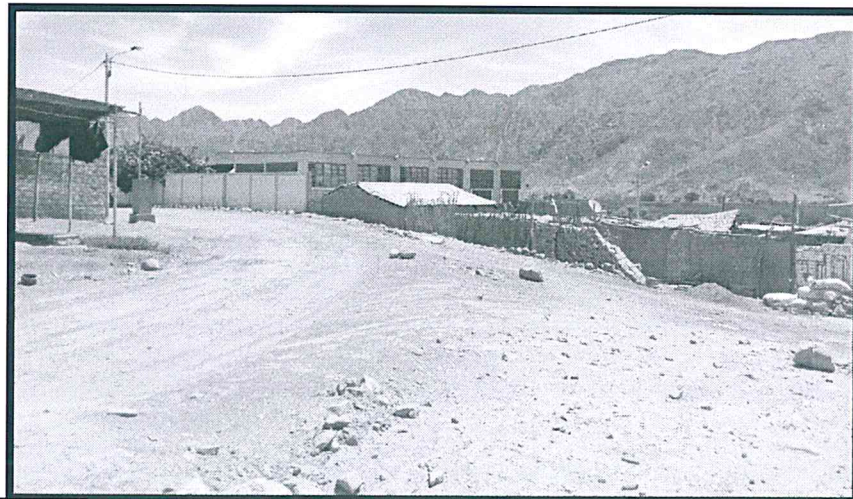
Una de las instituciones educativas que sería afectada de activarse la quebrada La Isla

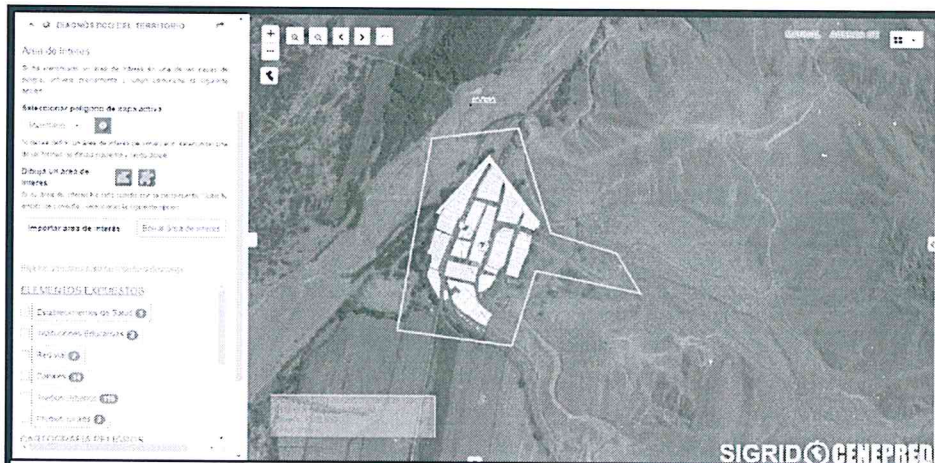
- ✓ Red vial
- ✓ Instituciones educativas
- ✓ 01 establecimiento de salud
- ✓ 116 viviendas
- ✓ 225 habitantes
- ✓ Alumbrado eléctrico por red pública: 39

Verificación de Manzanas y Lotes que se encuentran expuestos ante una probable activación de la quebrada La Isla (CONSULTA SIGRID)

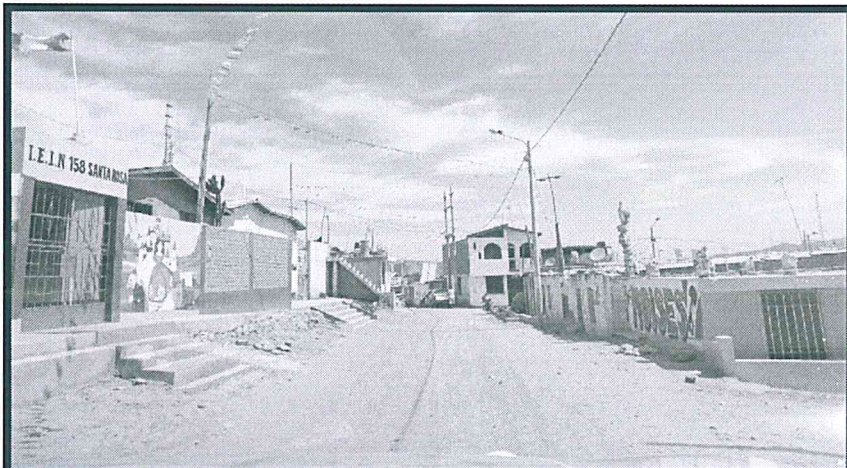
- El cauce de la quebrada tiene un ancho promedio entre los 64 metros.
- Actualmente el cauce de la quebrada no se encuentra en buen estado, no cuenta con un encausamiento, en cuanto a sus márgenes y como producto de la erosión de esta ha dado lugar a que se presente punto crítico que pone en situación de alto riesgo al CC. PP. de Santa Rosa.
- Por esta quebrada Santa Rosa, se puede producir movimientos de masa (flujo de detritos) desde el mes de diciembre hasta marzo, por lo que son meses en dónde incrementa el nivel de precipitación fluvial.
- El cauce de la quebrada Santa Rosa desemboca en el cauce del río grande a unos 732 m aguas abajo del CC. PP. Santa Rosa.

Institución Educativa Santa Rosa que sería afectada si se activa la quebrada Santa Rosa

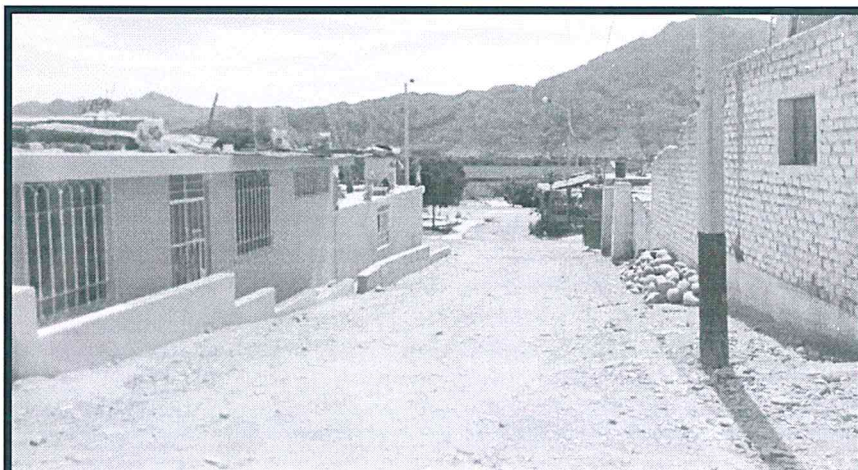
Viviendas del CC. PP. que serían afectadas de activar la quebrada Santa Rosa

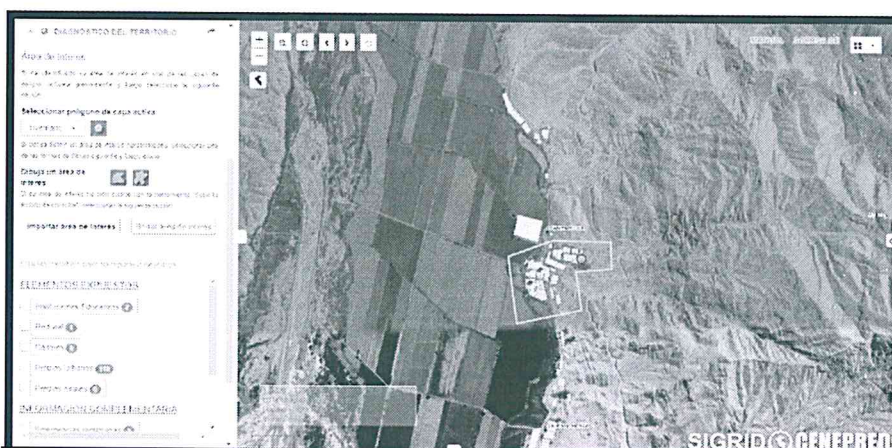
- Así mismo, se ha identificado los siguientes elementos expuestos a través de la plataforma virtual del SIGRID:
  - ✓ 01 Red vial
  - ✓ 02 Instituciones educativas
  - ✓ 118 viviendas
  - ✓ 241 habitantes
  - ✓ Alumbrado eléctrico por red pública: 45

Verificación de Manzanas y Lotes que se encuentran expuestos ante una probable activación de la quebrada Santa Rosa (CONSULTA SIGRID)

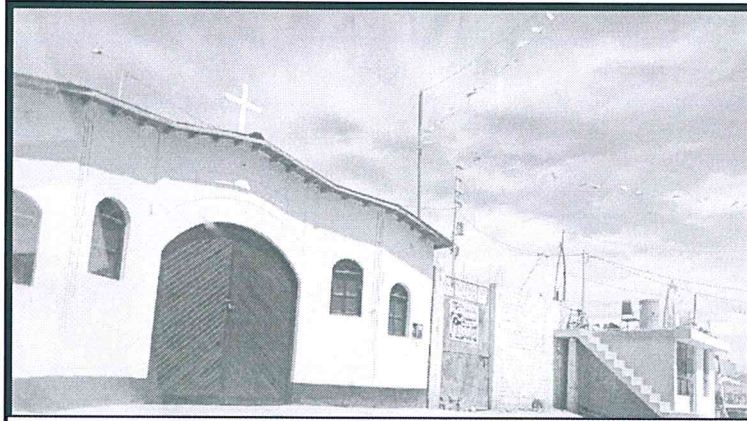
Infraestructura posiblemente afectada ante la activación de la quebrada San Jacinto

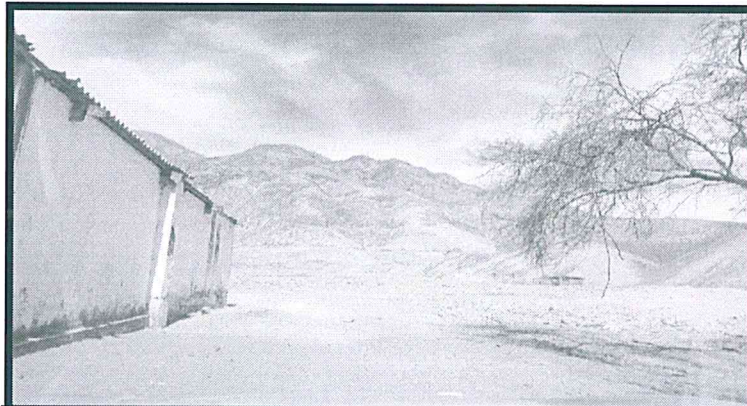
- El cauce de la quebrada tiene un ancho promedio entre los 126 metros.
- Actualmente el cauce de la quebrada no se encuentra en buen estado, no cuenta con un encausamiento, en cuanto a sus márgenes y como producto de la erosión de esta ha dado lugar a que se presente punto crítico que pone en situación de alto riesgo al CC. PP. de San Jacinto.
- Por esta quebrada San Jacinto, se puede producir movimientos de masa (flujo de tritos) desde el mes de diciembre hasta marzo, por lo que son meses en dónde incrementa el nivel de precipitación fluvial.

Quebrada San Jacinto que no se encuentra en buenas condiciones

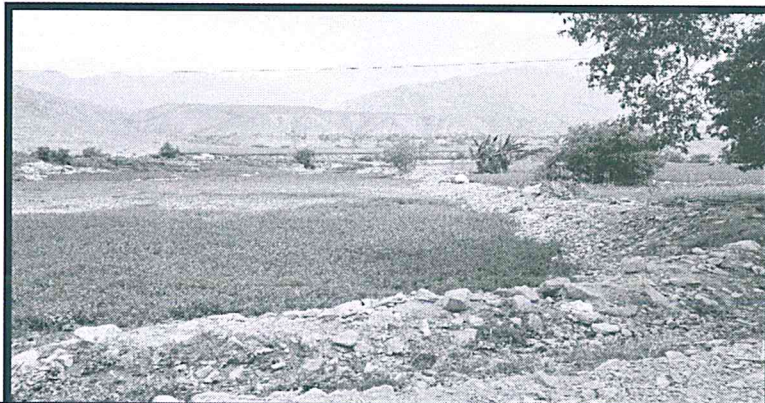
- El cauce de la quebrada tiene un ancho promedio entre los 162 metros.
- Actualmente el cauce de la quebrada no se encuentra en buen estado, no cuenta con un encausamiento, en cuanto a sus márgenes y como producto de la erosión de esta ha dado lugar a que se presente punto crítico que pone en situación de alto riesgo al CC. PP. de Las Delicias.
- Por esta quebrada La Polvareda, se puede producir movimientos de masa (flujo de tritos) desde el mes de diciembre hasta marzo, por lo que son meses en dónde incrementa el nivel de precipitación fluvial.
- El cauce de la quebrada La Polvareda desemboca en el cauce del Río Pisco a unos 126 m aguas abajo del CC. PP. Las Delicias.

Quebrada La Polvareda en dónde se encuentran cultivos de alfalfa

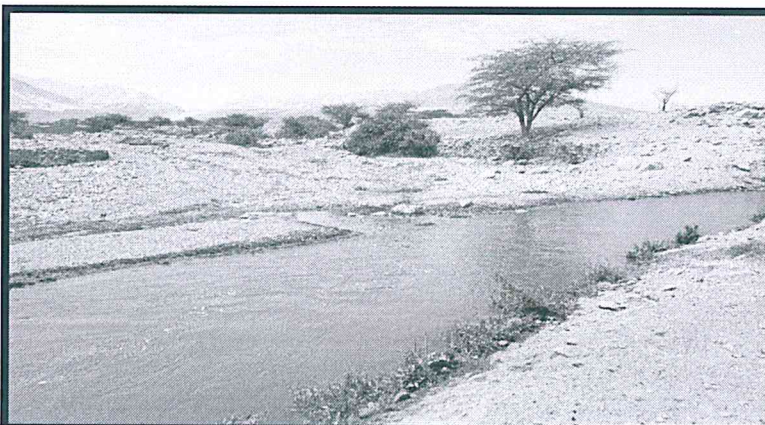
En la quebrada La Polvareda se encuentra material de arrastre de las avenidas anteriores

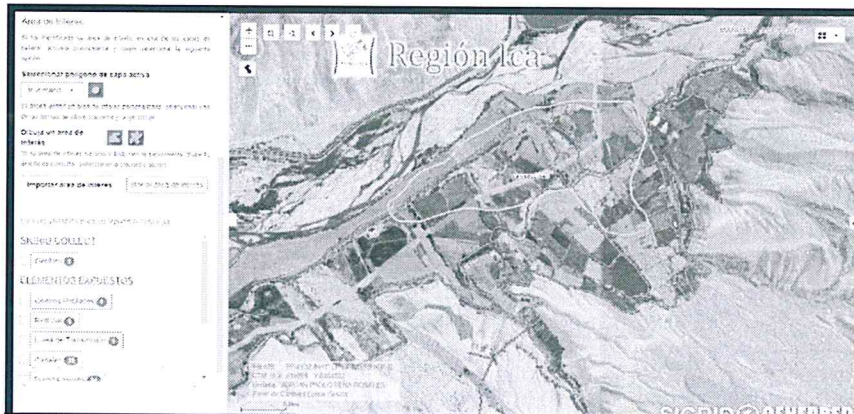
- Así mismo, se ha identificado los siguientes elementos expuestos a través de la plataforma virtual del SIGRID:
  - ✓ 01 red vial
  - ✓ 27 viviendas
  - ✓ 84 habitantes
  - ✓ Alumbrado eléctrico por red pública: 02

Verificación de Manzanas y Lotes que se encuentran expuestos ante una probable activación de la quebrada La Polvareda (CONSULTA SIGRID)

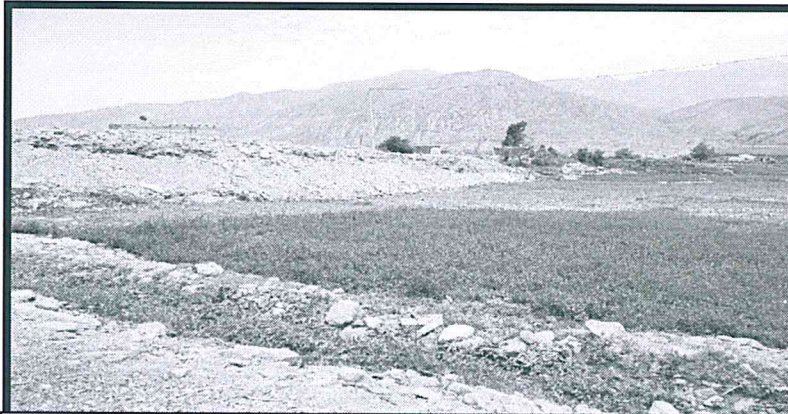
- El cauce de la quebrada tiene un ancho promedio entre los 162 metros.
- Actualmente el cauce de la quebrada no se encuentra en buen estado, no cuenta con un encausamiento, en cuanto a sus márgenes y como producto de la erosión de esta ha dado lugar a que se presente punto crítico que pone en situación de alto riesgo al CC. PP. de Miraflores.

Quebrada La Polvareda en donde se encuentran cultivos de alfalfa

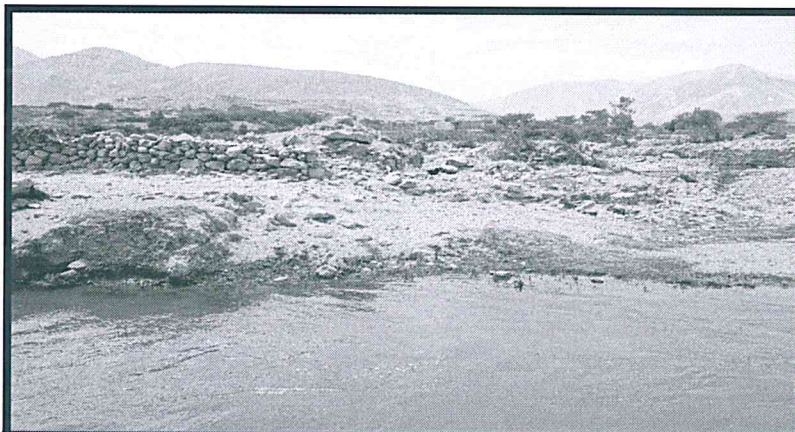
En la quebrada La Polvareda se encuentra material de arrastre de las avenidas anteriores

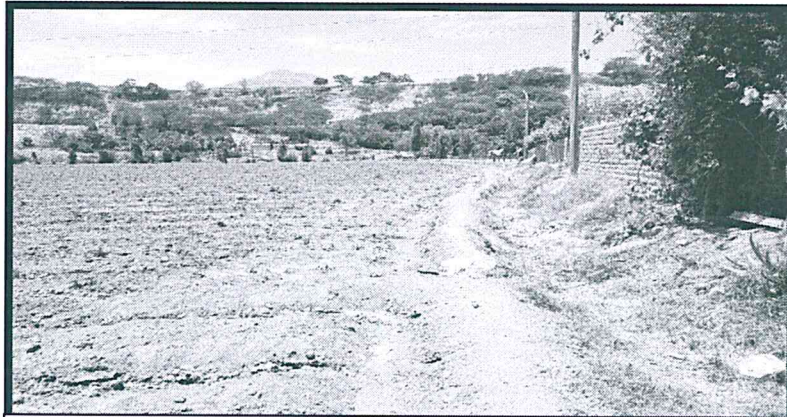
- El cauce de la quebrada tiene un ancho promedio entre los 213 metros.
- Actualmente el cauce de la quebrada no se encuentra en buen estado, no cuenta con un encausamiento, en cuanto a sus márgenes y como producto de la erosión de esta ha dado lugar a que se presente punto crítico que pone en situación de alto riesgo al CC. PP. de Miraflores.

- Por esta quebrada Las Delicias, se puede producir movimientos de masa (flujo de tritos) desde el mes de diciembre hasta marzo, por lo que son meses en donde incrementa el nivel de precipitación fluvial.
- El cauce de la quebrada Las Delicias desemboca en el cauce del Río Pisco a unos 65 m aguas abajo del CC. PP. Miraflores.

Zona por donde discurren los flujos de detritos de las quebradas La Polvareda y Las Delicias

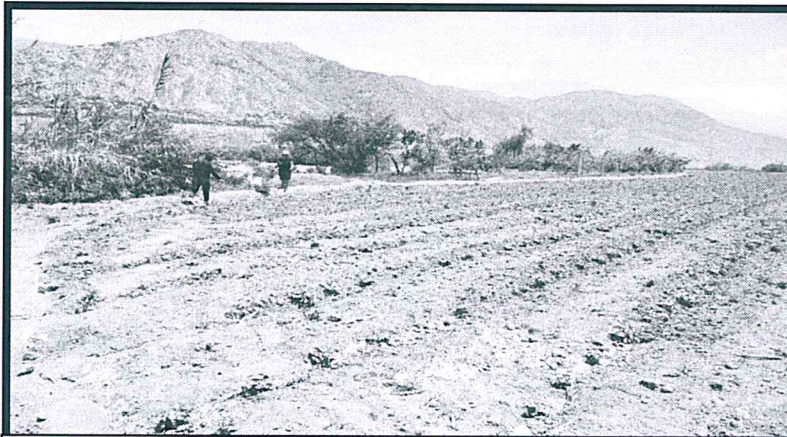
Zona por donde discurren los flujos de detritos de las quebradas La Polvareda y Las Delicias
