# Gobierno Regional de Ica

## INFORME N° 076 - 2018/GORE-ICA/SGRD/FEMM

**ASUNTO** : Generación de zonas probablemente inundables

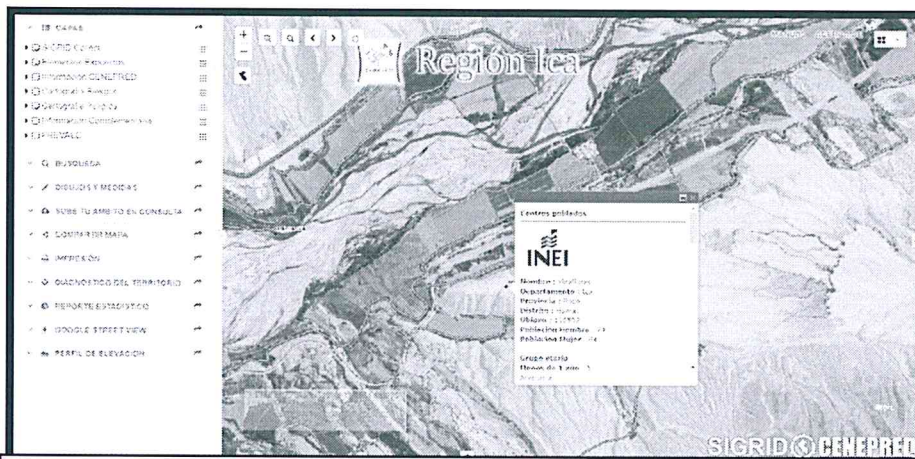
- Así mismo, se ha identificado los siguientes elementos expuestos a través de la plataforma virtual del SIGRID:
  - ✓ 01 Red vial
  - ✓ 35 viviendas
  - ✓ 138 habitantes
  - ✓ Alumbrado eléctrico por red pública: 27

Verificación del total de la población en el CC. PP. Miraflores (CONSULTA SIGRID)

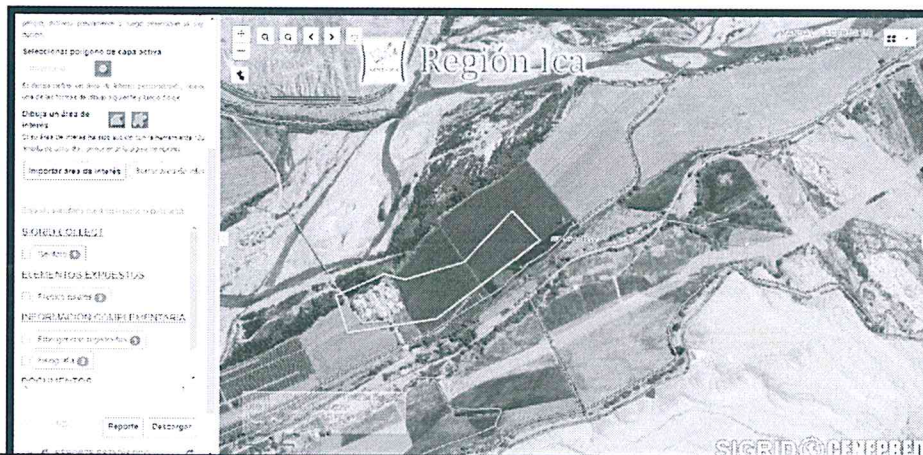
Verificación de Manzanas y Lotes que se encuentran expuestos ante una probable activación de las quebradas La Polvareda y Las Delicias (CONSULTA SIGRID)

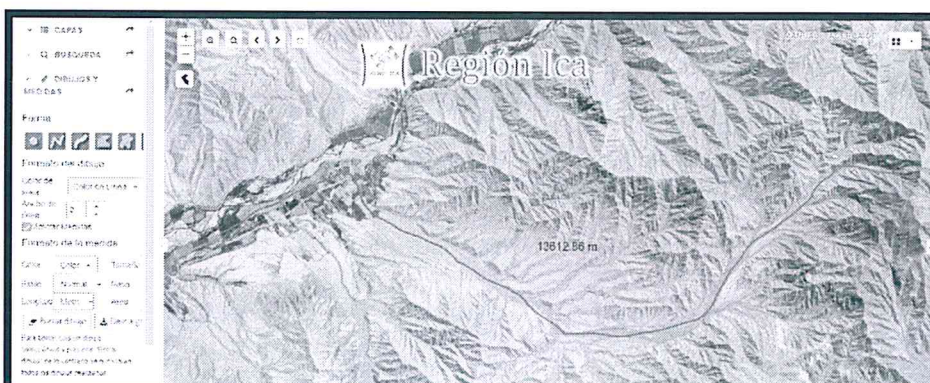
Con la herramienta de Dibujos y Medidas obtenemos la distancia desde el inicio de la quebrada La Polvareda hasta el CC. PP. Miraflores.

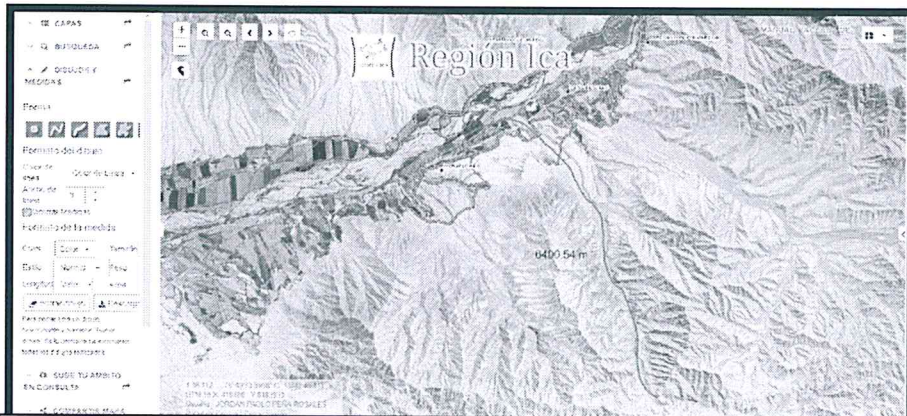
Con la herramienta de Dibujos y Medidas obtenemos la distancia desde el inicio de la quebrada Las Delicias hasta el CC. PP. Miraflores.

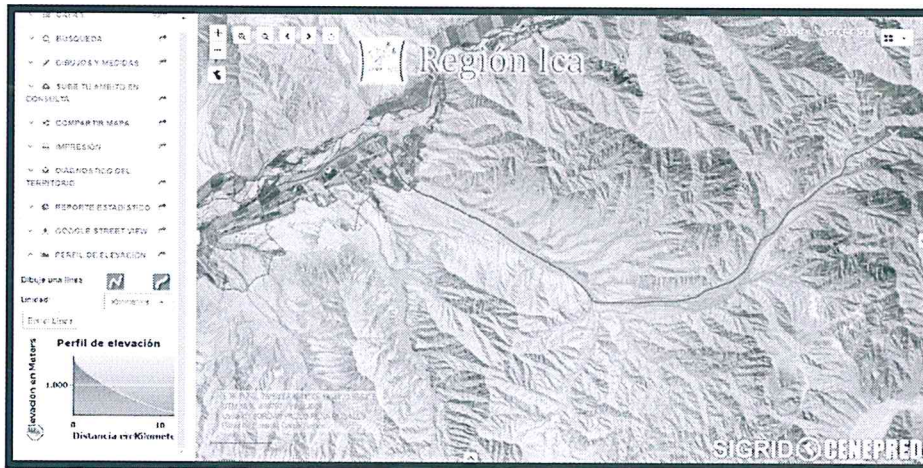
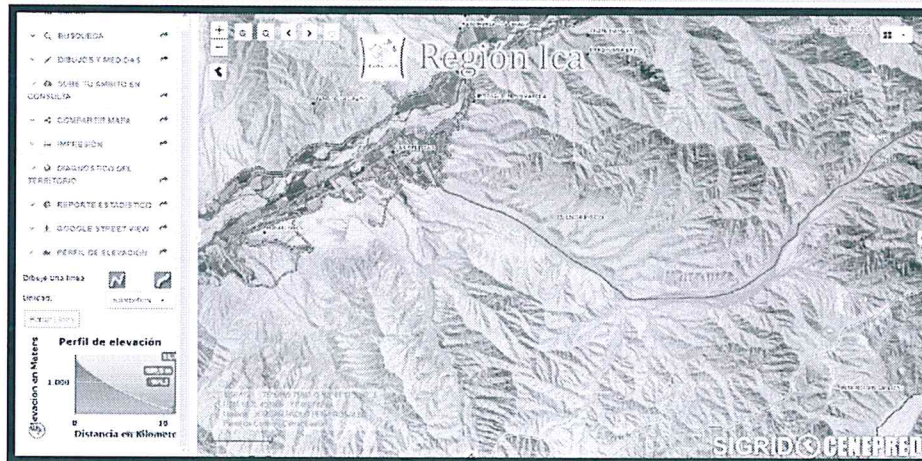
- A través de la herramienta de Perfil de Elevación del SIGRID, se visualiza la gran pendiente que existe, entre la quebrada La Polvareda y el CC. PP. Miraflores. La diferencia de las cotas de nivel es de 1400 m. aproximadamente.

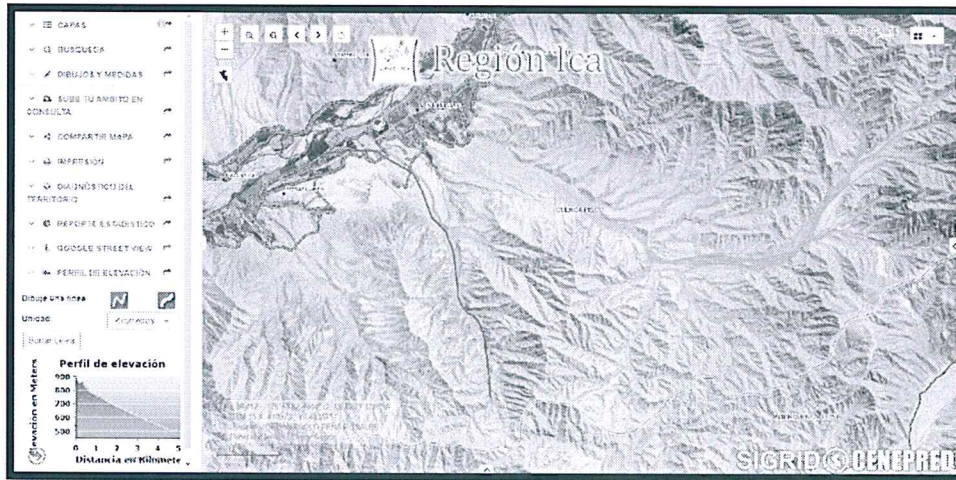
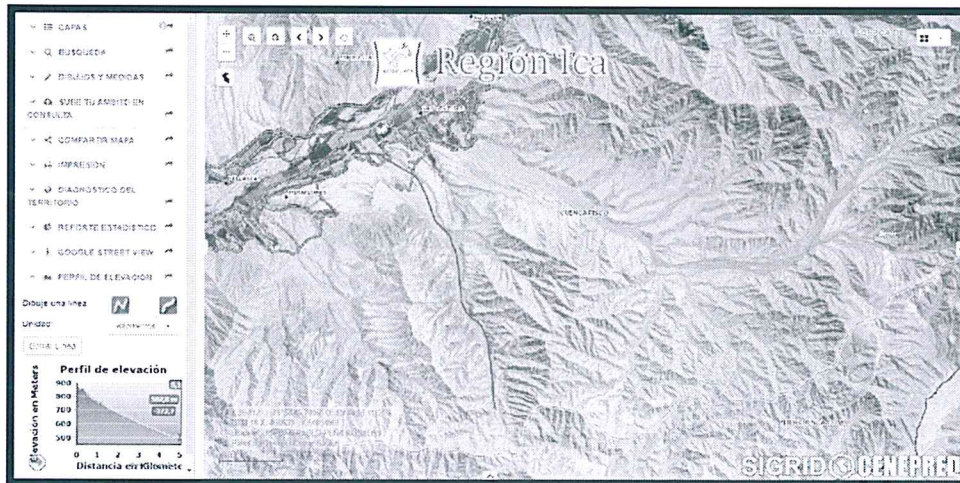
- A través de la herramienta de Perfil de Elevación del SIGRID, se visualiza la gran pendiente que existe, entre la quebrada Las Delicias y el CC. PP. Miraflores. La diferencia de las cotas de nivel es de 900 m. aproximadamente.

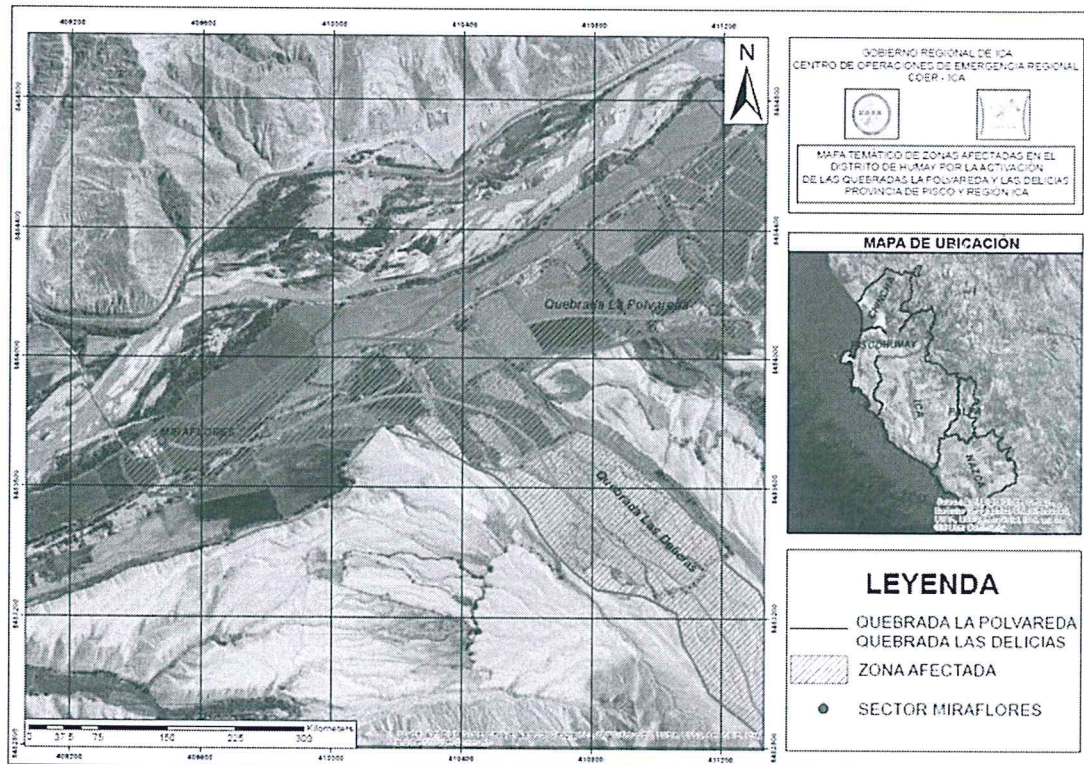
- Habiendo analizado los puntos precisado en el presente informe, se procedió a graficar el siguiente mapa temático de la probable zona afectada por flujos de detritos.
