Informe Técnico N° A6855

EVALUACIÓN GEOLÓGICA Y GEODINÁMICA EN LOS SECTORES DE SANTA ROSITA, MONTE OLIVO, SANTA VIVIANA ALTA Y SANTA VIVIANA BAJA

Región Junín
Provincia Satipo
Distrito Pampa Hermosa
Sectores de Santa Rosita, Monte Olivo,
Santa Viviana Alta y Santa Viviana Baja

DICIEMBRE
2018

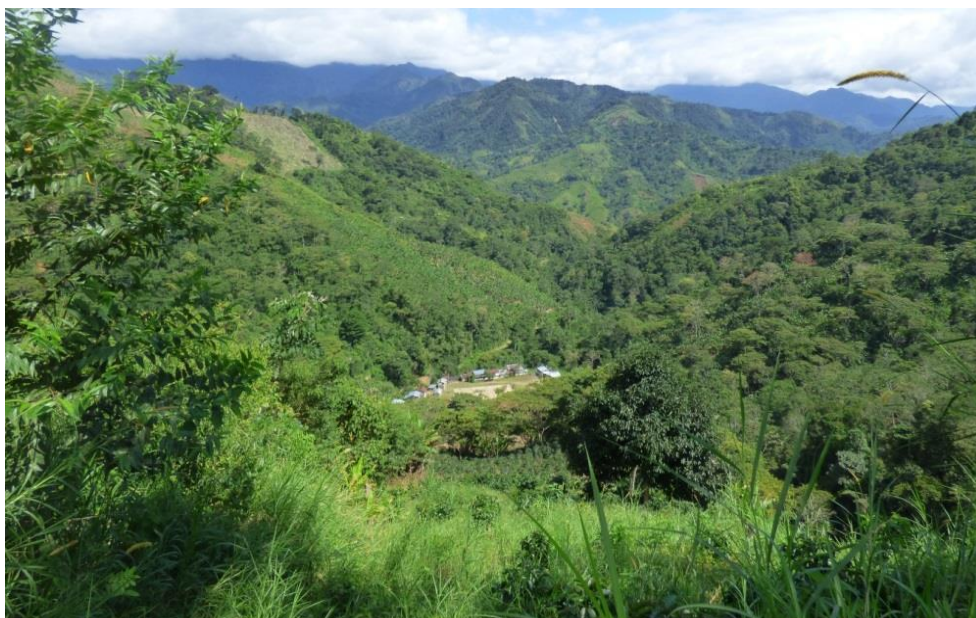
Esta unidad representa cerros con laderas de pendientes que varían entre 30° a 45°. Las cimas son de formas onduladas cubiertas por una densa vegetación; se encuentran disectadas por el río Pampa Hermosa y quebradas (foto 1). Se presentan procesos de movimientos en masa como deslizamientos y derrumbes.

Foto 1: Montañas de roca intrusiva.

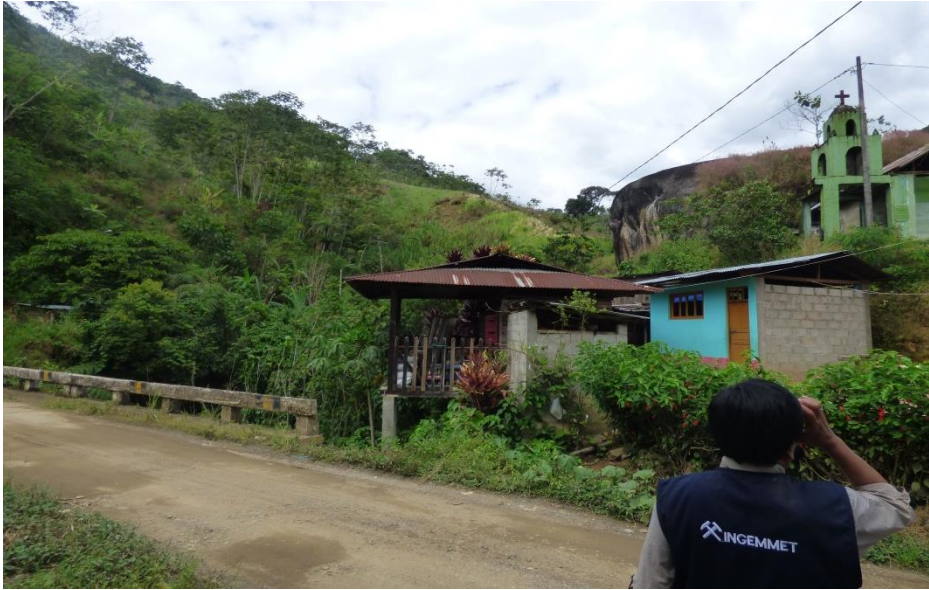
Los sectores de Santa Rosita, Monte Olivo y Santa Viviana baja, se encuentran asentados sobre piedemontes aluviales con alturas hasta de 3 m. Presenta pendiente menor a 2°, sobre esta unidad se desarrollan terrenos cultivo (foto 2).

Foto 2: Vista de viviendas asentadas sobre el pie de monte.

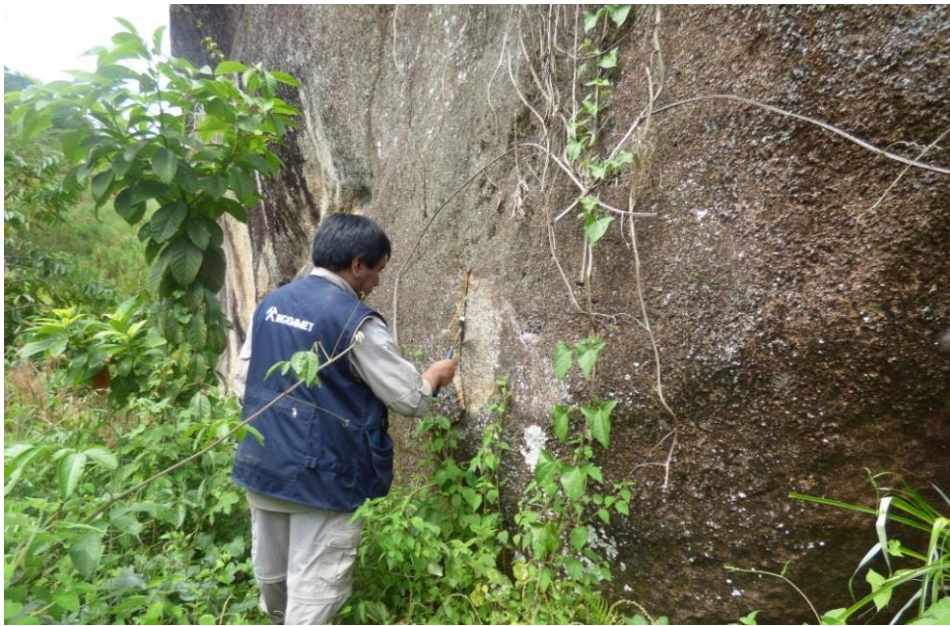
Foto 3: Roca intrusiva, presenta meteorización catafilar.

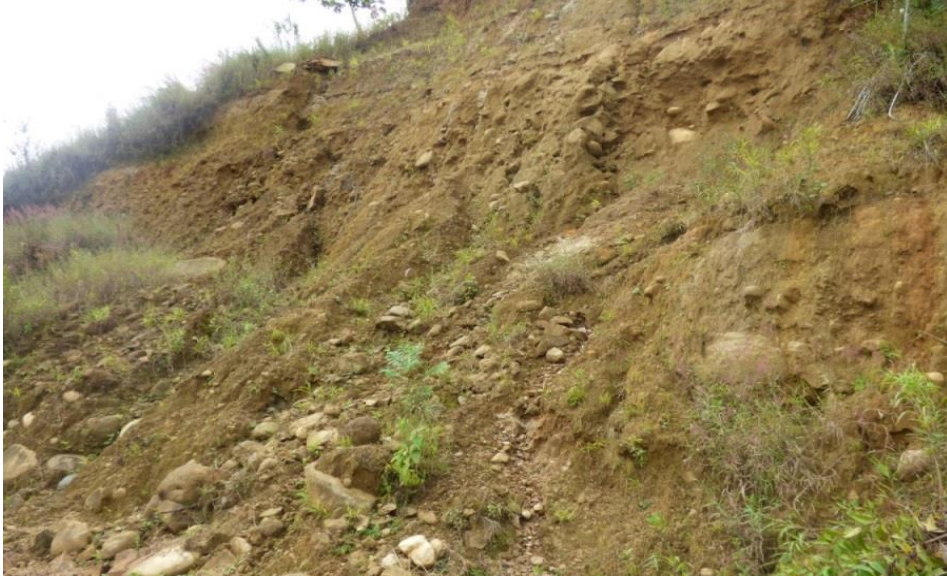
En la zona de estudio a consecuencia de la descomposición y disgregación de roca intrusiva, son movilizadas por la gravedad y distribuidas al pie del talud, compuestas de fragmentos de roca intrusiva, de formas subangulosos a angulosos, mal seleccionadas, inmersos en una matriz areno arcillosa, presenta poca consolidación (foto 4).

Foto 4: Depósito coluvial, conformado por clastos subangulosos.

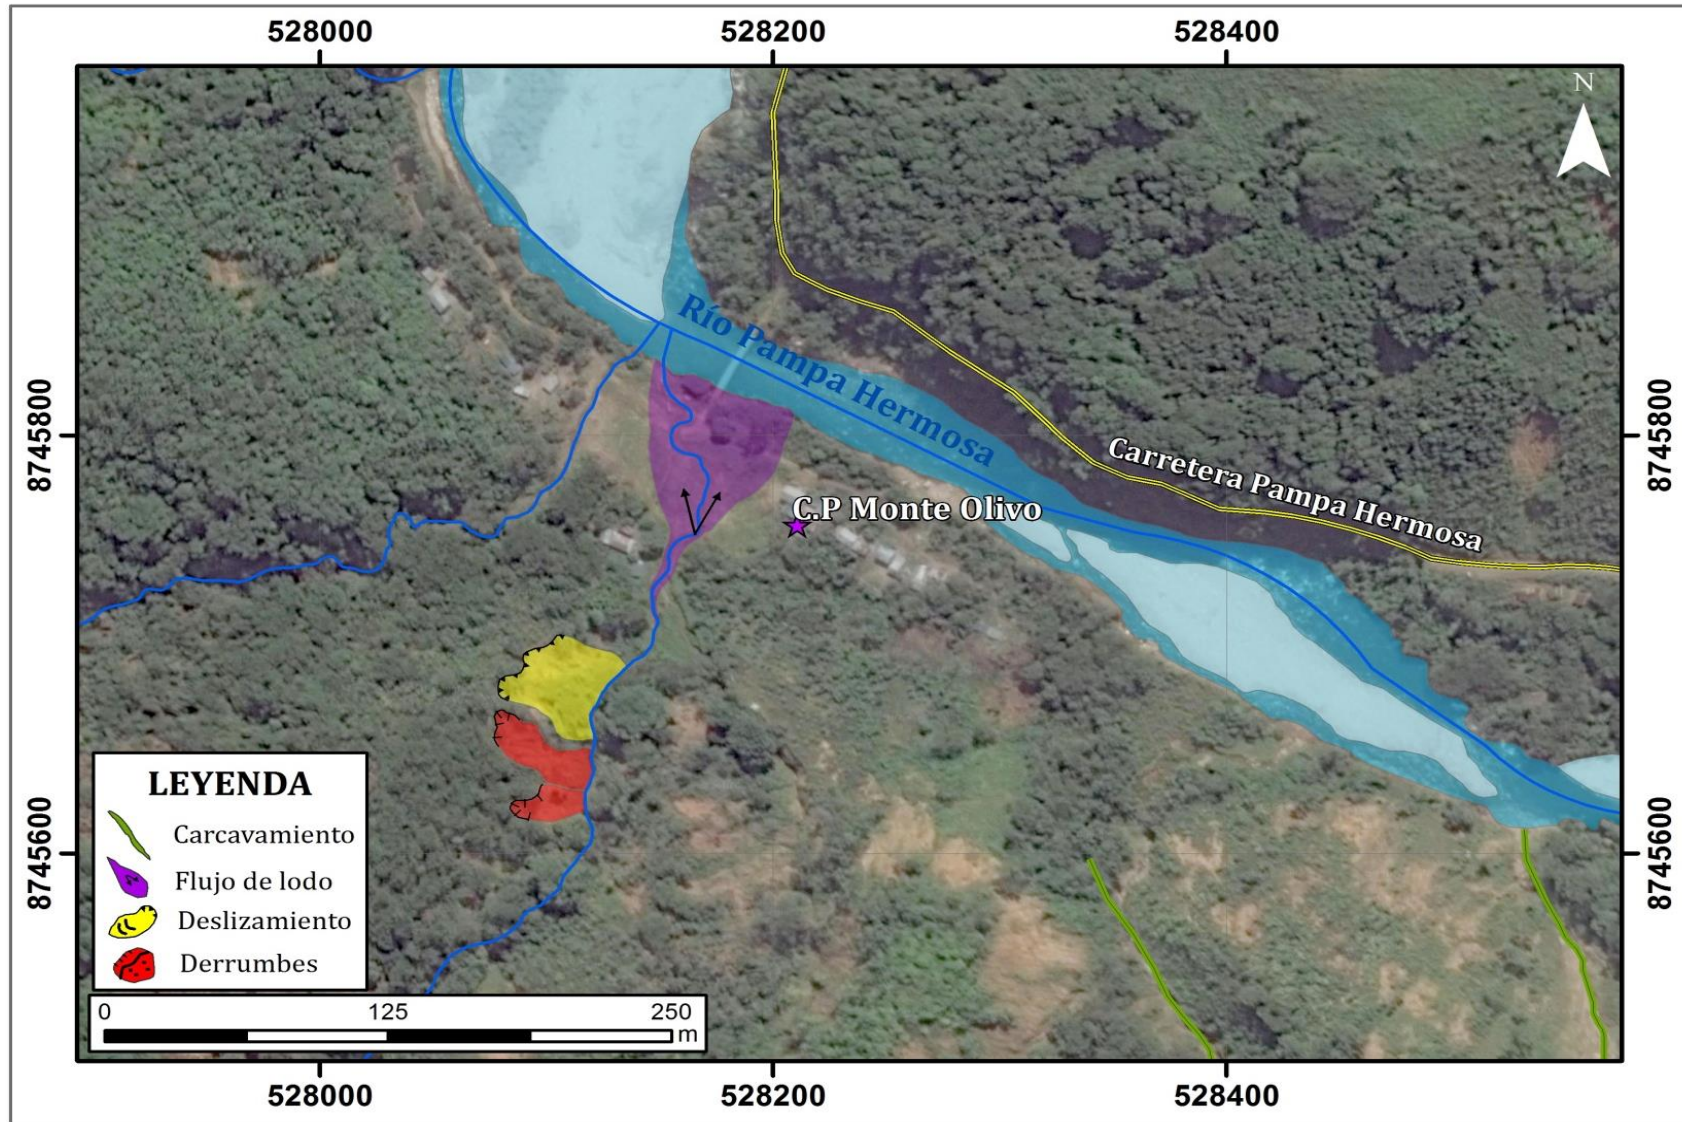
Figura 10: Mapa de geodinámica del centro poblado Monte Olivo.

El centro poblado Monte Olivo, es disectado por dos quebradas (foto 9), que en periodos de precipitaciones intensas se activa originando flujos de lodo.

En su dinámica de transporte, el flujo de lodo arrastró clastos de roca intrusiva de 30 cm de diámetro y plantaciones nativas, afectando las viviendas asentadas al borde de la quebrada, loza deportiva (figura 9).
