**INFORME TÉCNICO N° A6853**

**EVALUACIÓN DE PELIGROS GEOLÓGICOS DE CHILIMPAMPA BAJA**

(Distrito, Provincia y Región Cajamarca)

**Diciembre, 2018**

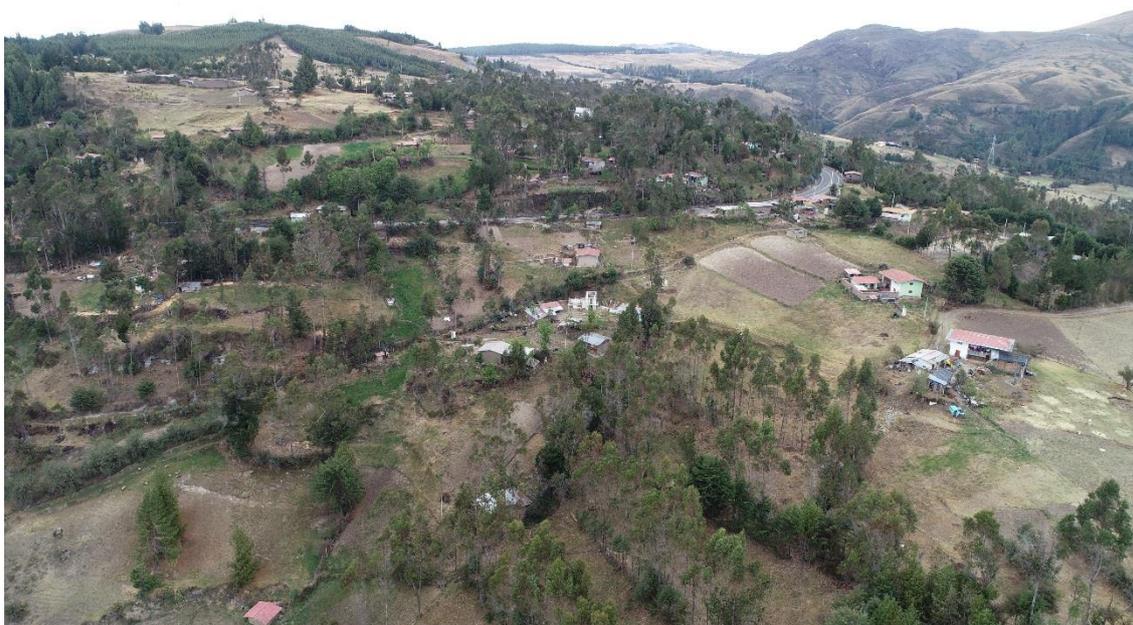
Foto 1. Relieve montañoso o colinado en rocas volcánicas en el contexto de la zona de estudio.

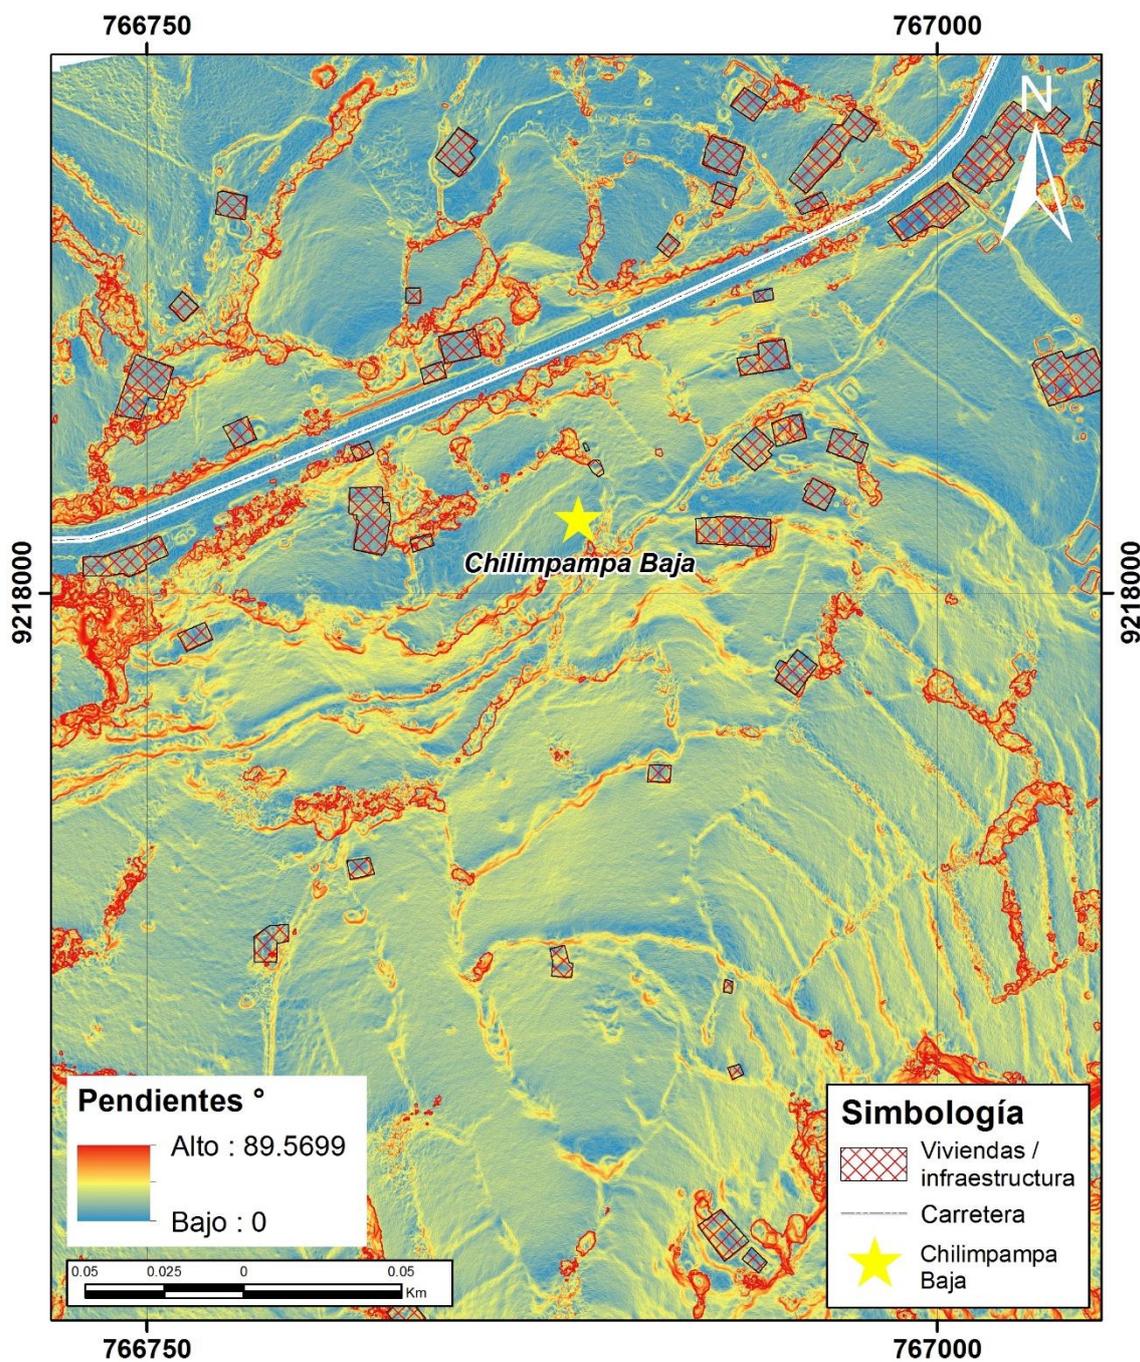
Los alineamientos montañosos presentan acumulaciones de materiales volcánicos del tipo de derrames lávicos, piroclásticos o intercalaciones de ambos, que muestran diversos grados de erosión. Las morfologías más características y desarrolladas en la región son superficies plano onduladas formando altiplanos o mesetas volcánicas amplias (foto 1), con frentes escarpados a abruptos, resultantes de la depositación de flujos piroclásticos o ignimbritas (Zavala y Rosado 2010). La ladera evaluada presenta pendientes de hasta 35° (figura 2).

Figura 2. Mapa de pendientes de la ladera de Chilimpampa Baja.

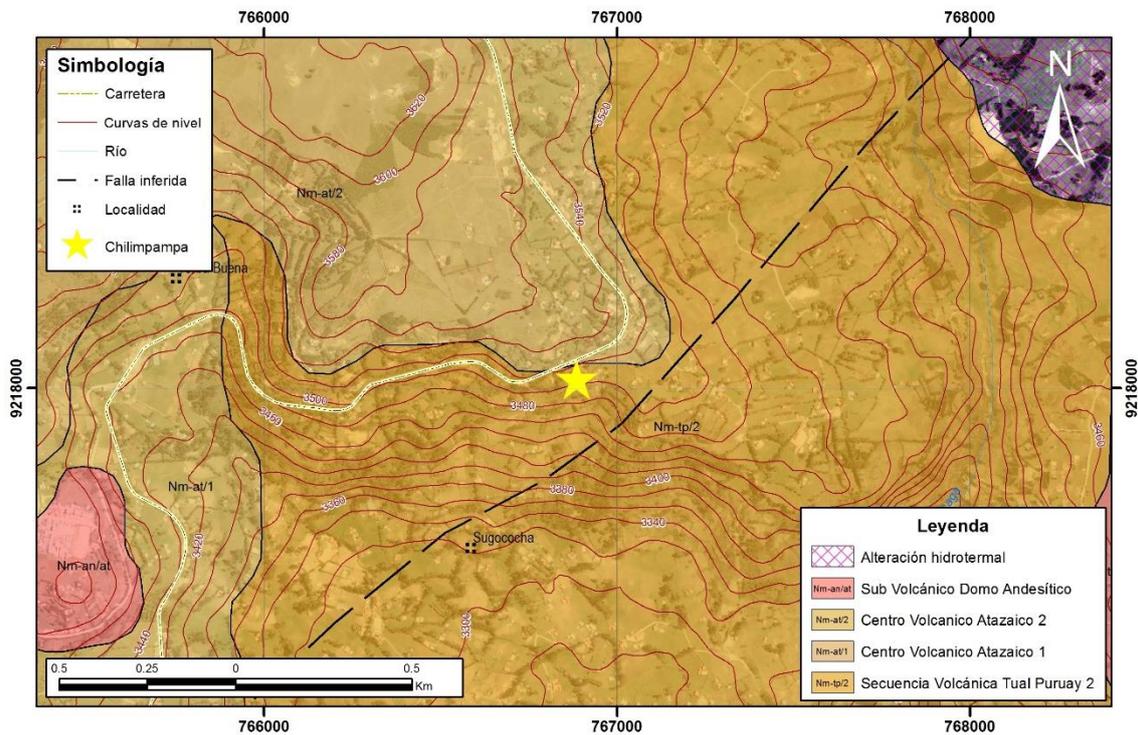
Las unidades geológicas locales la conforman afloramientos volcánicos del Grupo Calipuy: Secuencia Volcánica Tual – Puruay y el Centro Volcánico Atazaico (Navarro, 2007) (figura 3).

Figura 3. Mapa geológico de la zona de estudio (Navarro, 2007).

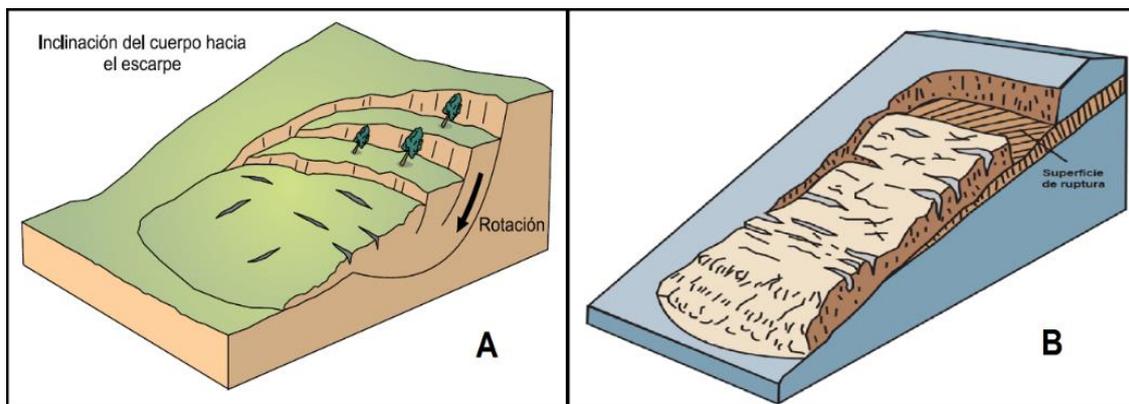
Los **deslizamientos** son movimientos ladera abajo de una masa de suelo o roca cuyo desplazamiento ocurre predominantemente a lo largo de una superficie de falla, o de una delgada zona en donde ocurre una gran deformación cortante (PMA 2007). En la zona se observan deslizamientos de tipo **rotacional** (PMA 2007) y **traslacional** (Cruden y Varnes, 1996) (Figura 6).

Figura 6. A. Esquema de deslizamiento rotacional (PMA 2007) B. Esquema de deslizamiento traslacional (USGS 2004).
