“ESTUDIOS DE MICROZONIFICACIÓN GEOTÉCNICA SÍSMICA Y EVALUACIÓN DEL RIESGO EN ZONAS UBICADAS EN LOS DISTRITOS DE CARABAYLLO Y EL AGUSTINO (PROVINCIA Y DEPARTAMENTO DE LIMA); DISTRITO DEL CUSCO (PROVINCIA Y DEPARTAMENTO DEL CUSCO); Y DISTRITO DE ALTO SELVA ALEGRE (PROVINCIA Y DEPARTAMENTO DE AREQUIPA)”

PRODUCTO 03: DISTRITO DE EL AGUSTINO

TOMO III: ESTIMACIÓN DEL RIESGO

LIMA – NOVIEMBRE 2013

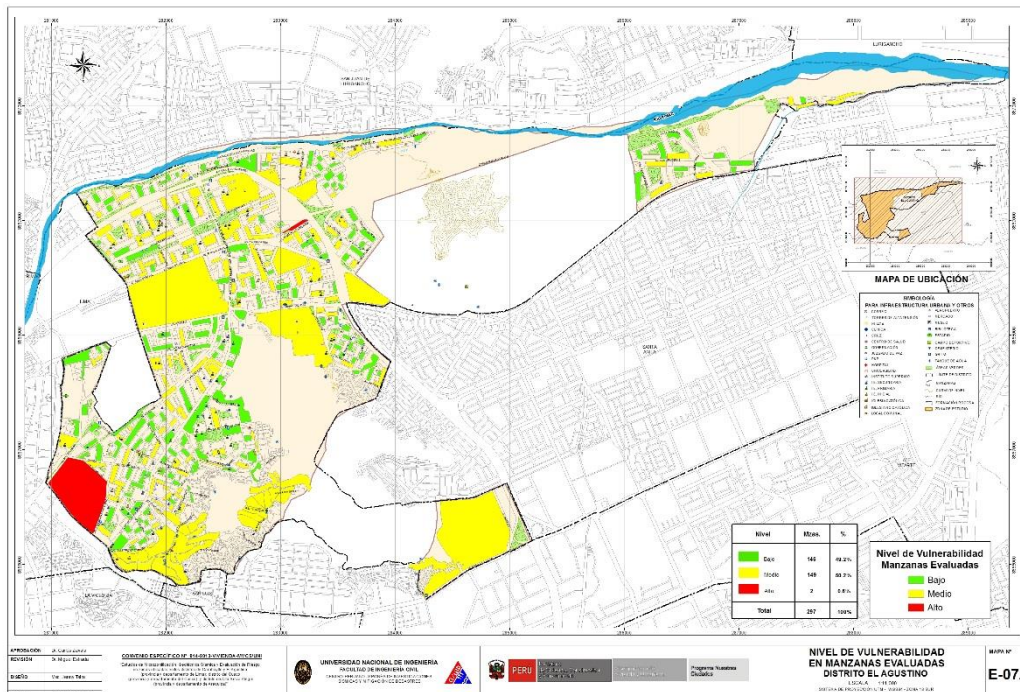
Figura 11. Mapa de vulnerabilidad del Distrito de El Agustino

Con respecto a los resultados del estudio en el distrito de El Agustino, se tienen edificaciones con vulnerabilidades relativamente bajas y medias, a excepción de la zona localizada entre la Av. Ferrocarril y Jr. Leoncio Prado casi donde se han encontrado edificaciones con altas vulnerabilidades, como se muestra en la Figura 11.

En esta ubicación existen edificios de muros de ductilidad limitada de siete pisos, edificaciones que de acuerdo a las investigaciones experimentales en CISMID sobrepasan la altura recomendada para este tipo de sistema estructural; hecho que los hace vulnerables para un escenario de sismo severo.

En la Figura 11 se puede observar en color verde las zonas de baja vulnerabilidad que representa el 49% del total de la muestra evaluada, mientras que el 50% de la muestra refleja la existencia de una vulnerabilidad media, la que esta presentada en color amarillo; y las zonas en color rojo muestran las edificaciones de alta vulnerabilidad que porcentualmente representa el 1% de la muestra.

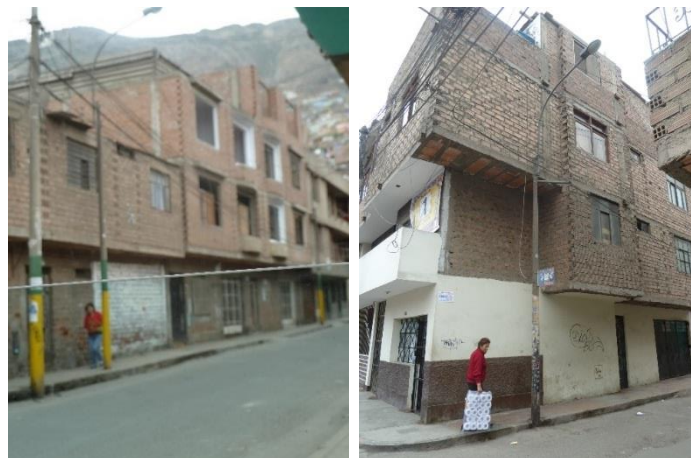
Predomina el sistema estructural de albañilería confinada usando unidades sólidas y tubulares (pandereta) y se encuentran en buen estado de conservación. Es en general un sector consolidado, hay pocos casos en proceso de ampliación, con muros de pisos superiores sin tarrajeo pero la mayoría no parecen de reciente construcción tal como se ve en la Figura 15.

Figura 15. Viviendas sin tarrajeo del Sector 02

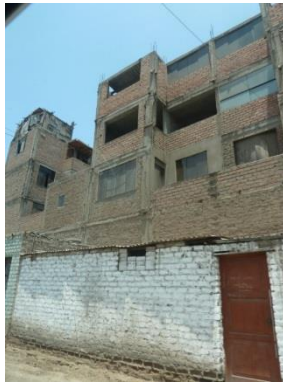
Figura 17. Edificación de mampostería de 4 niveles. Manzana 402. Uso para vivienda. Mal estado de conservación.

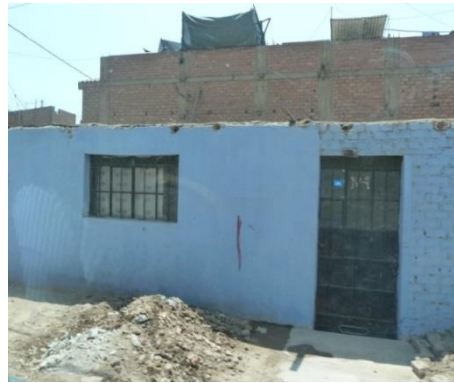
Figura 18. Edificaciones de mampostería de un nivel. Regular estado de conservación. Manzana 511. Uso destinado a vivienda.

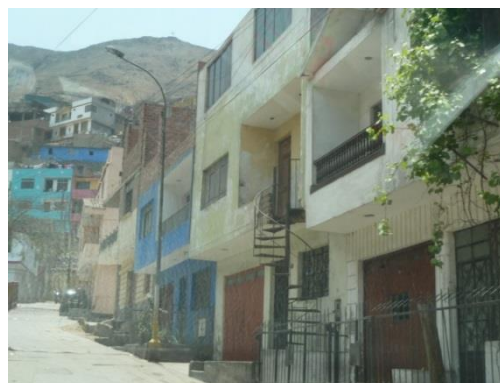
Figura 22. Edificaciones de mampostería de tres niveles en regular estado de conservación. Manzana 1148

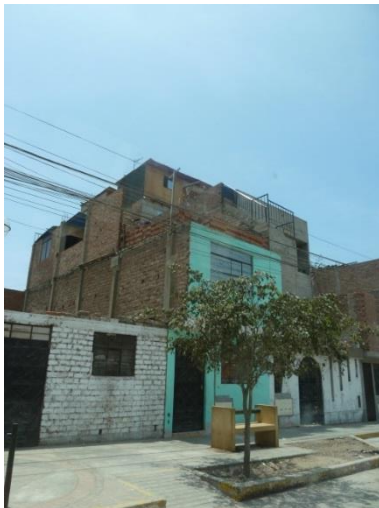
Figura 25. Edificaciones de mampostería de 03 niveles. Se observa que sobre el nivel superior se ha construido una ampliación provisional de madera. Manzana 678.

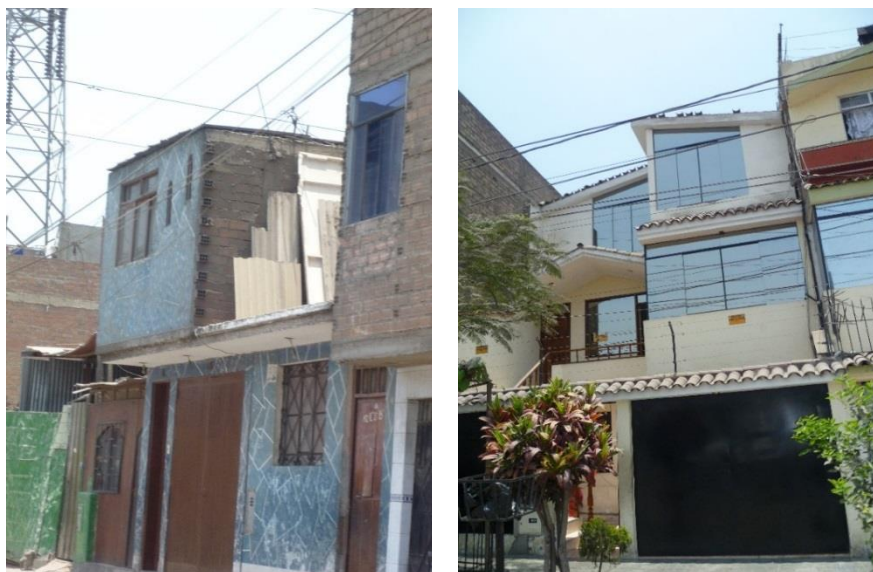
Gran parte de las edificaciones de este sector son de albañilería sin confinar con unidades tubulares (pandereta); por otro lado, algunas edificaciones se encuentran tarrajeadas parcialmente, como se muestra en la Figura 30.

Figura 30. Edificaciones de albañilería tarrajeadas parcial y/o totalmente

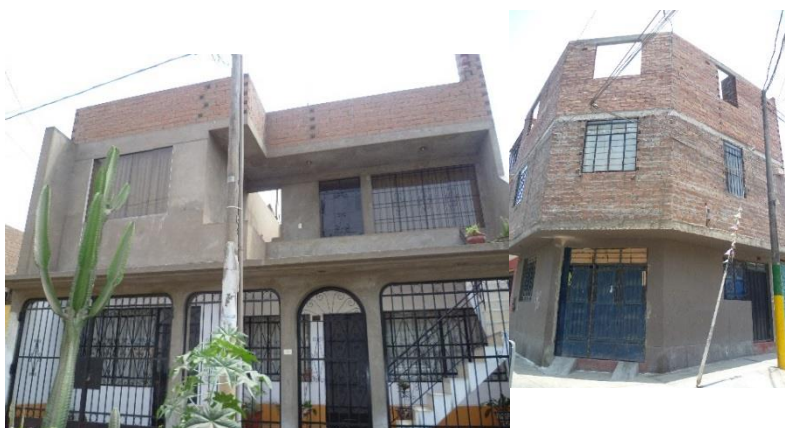
El Sector 8 está ubicado, entre la Vía de Evitamiento, Av. César Vallejo y Av. Ferrocarril, Ramiro Prialé y Av. Malecón de la Amistad Oeste. En este sector se evaluaron 26 manzanas. Las edificaciones de este sector son de tres y dos pisos en mayoría, cuyo material es albañilería y dedicado a viviendas, como puede apreciarse en la Figura 33 Hay viviendas –comercio en buen estado de conservación, como se muestra en la Figura 34.

Figura 33. Edificaciones de viviendas del Sector 08, de dos y tres pisos.

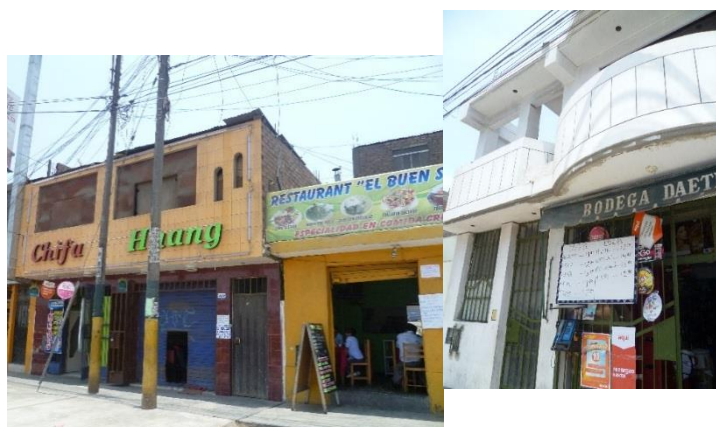
Figura 34. Viviendas- comercio del Sector 08.

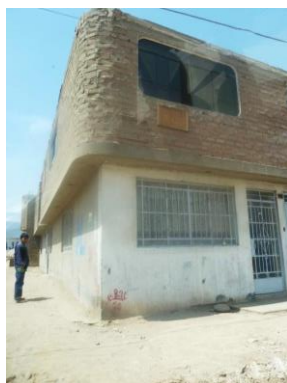
Figura 37. Edificaciones de dos niveles. Manzana 514. Regular estado de conservación.

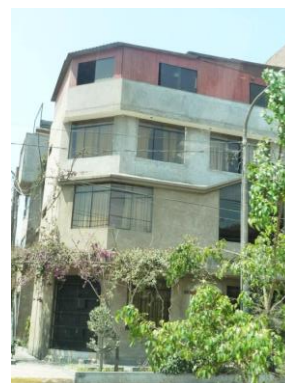
Figura 38. Edificaciones de cuatro niveles. El último nivel con construcción de madera. Uso: vivienda. Manzana 440.

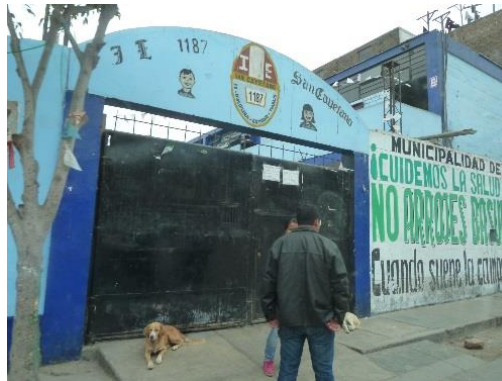
Figura 41. I.E. N°1187.

- I.E. San Cayetano N°1187, edificación de dos pisos de albañilería confinada con techo aligerado en buen estado de conservación como se muestra en la Figura 41.

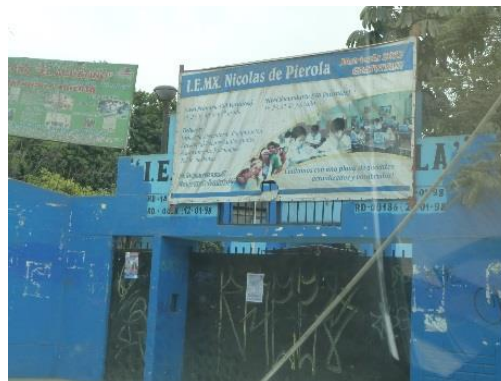
Figura 44. I.E.MX. Nicolás de Piérola

- I.E.MX. Nicolás de Piérola, edificación con vanos de mampostería y techo de losa aligerada en regular estado de conservación, como se muestra en la Figura 44.

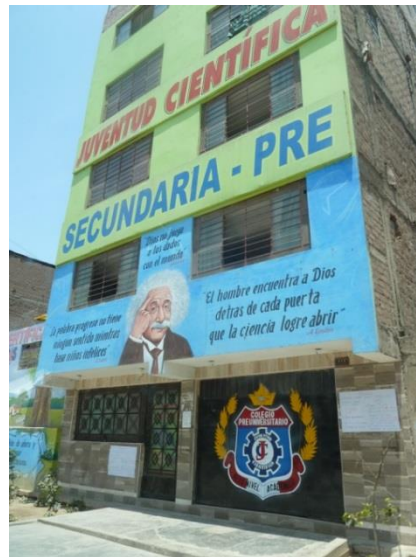
Figura 49. Colegio Privado Juventud Científica.

- Colegio Privado Juventud Científica, Figura 49. Es una edificación de cinco niveles, en

base a pórticos de concreto armado y divisiones de albañilería. Regular estado de conservación.

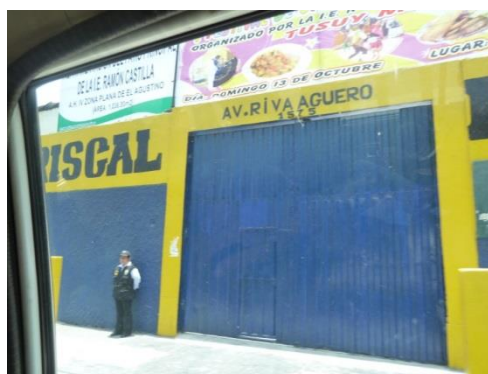
Figura 50. Institución Educativa Ramón Castilla.

- Institución Educativa Ramón Castilla, Figura 50. Es una edificación de un nivel, de mampostería confinada. No se apreció la existencia de fisuras importantes. Regular estado de conservación.

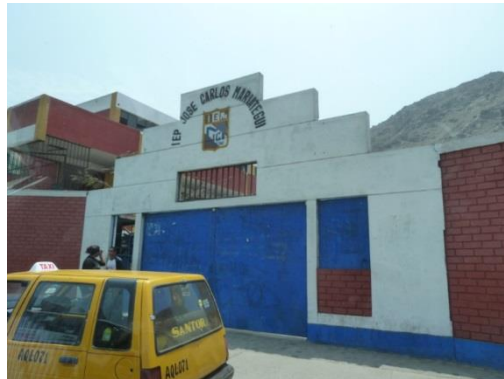
Figura 51. I.E.P. José Carlos Mariátegui.

- I.E.P. José Carlos Mariátegui. Figura 51. Es una edificación de dos niveles, en base a pórticos de concreto armado y divisiones de albañilería. Se apreció la existencia de columnas cortas en algunos ejes. Buen estado de conservación.

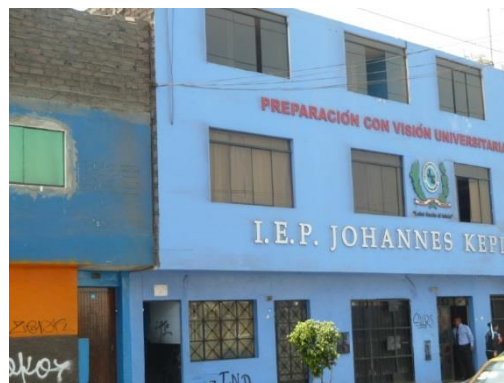
Figura 52. I.E.P. Johannes Kepler.

- I.E.P. Johannes Kepler. Figura 52. Es una edificación de tres niveles, en base a muros de mampostería confinada. Regular estado de conservación.

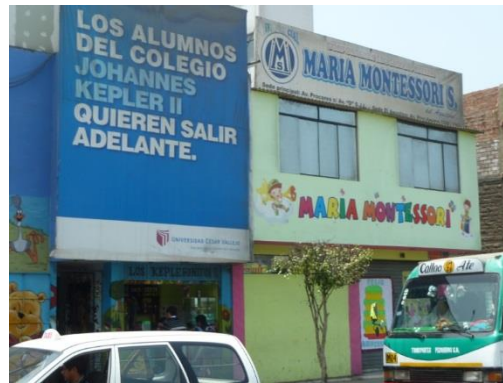
Figura 53. Colegio Privado María Montessori.

- Colegio Privado María Montessori. Figura 53. Es una edificación de dos niveles, de mampostería confinada. No se apreció la existencia de fisuras importantes. Regular estado de conservación.

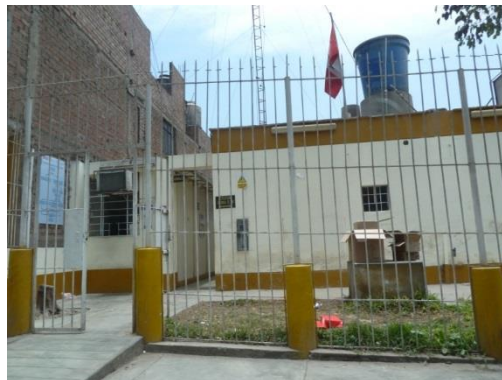
Figura 58. Centro de Salud Catalina Huanca.

- Centro de Salud Catalina Huanca, Figura 58. Comprende una edificación de un nivel, en base a mampostería confinada. No se apreciaron fisuras importantes. Buen estado de conservación.

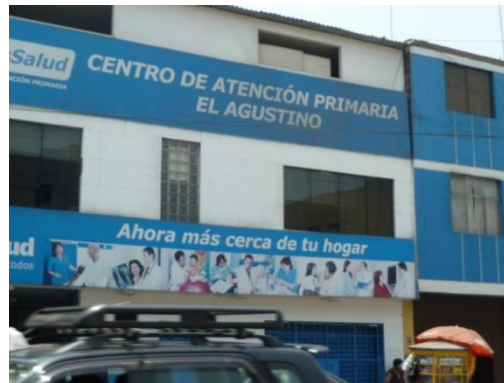
Figura 59. Centro de Atención Primaria Essalud El Agustino.

- Centro de Atención Primaria Essalud El Agustino. Figura 59. Comprende una edificación de dos niveles, con una tercera con material provisional. Está construida en base a muros de mampostería confinada. No se apreciaron fisuras importantes. Buen estado de conservación.

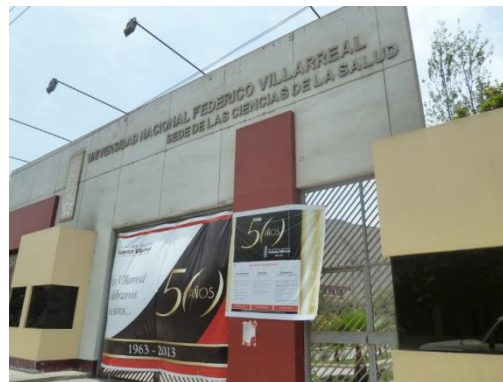
Figura 62. Universidad Nacional Federico Villarreal, Sede de las Ciencias de la Salud.

- Universidad Nacional Federico Villarreal, Sede de las Ciencias de la Salud. Figura 62. Comprende varias edificaciones de más de dos niveles, en base a pórticos de concreto armado y muros de mampostería. No se apreció la existencia de fisuras importantes. Buen estado de conservación.

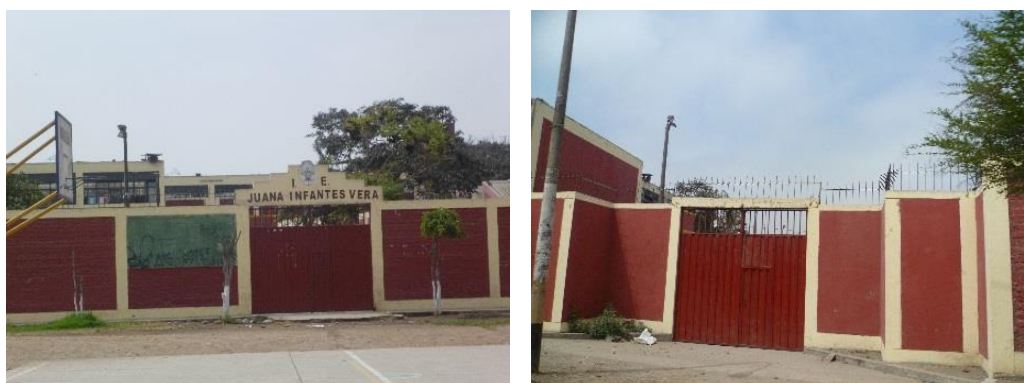
Figura 72. I.E. Juana Infantes Vera.

- I.E. Juana Infantes Vera, edificación de dos pisos en albañilería confinada y techo de losa aligerada en regular estado de conservación, como se muestra en la Figura 72.

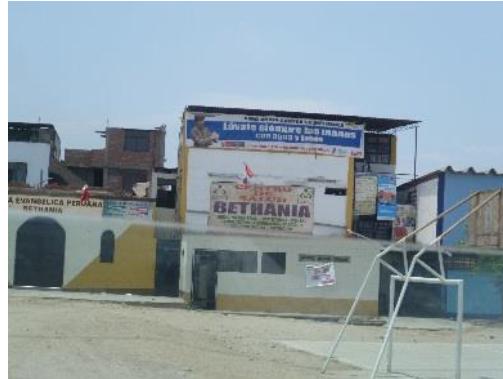
Figura 75. Centro de Salud Bethanía

- Centro de Salud Bethanía, edificación de dos pisos en albañilería confinada y techo de losa aligerada en regular estado de conservación, como se muestra en la Figura 75.

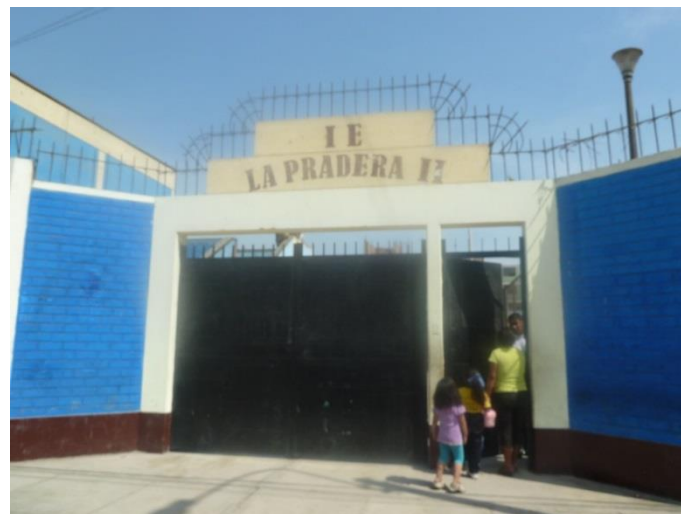
Figura 78. I.E. La Pradera II.

- I.E. La Pradera II. Figura 78. Comprende edificaciones de dos niveles en buen estado de conservación. Sistema de pórticos de concreto armado con divisiones de albañilería.

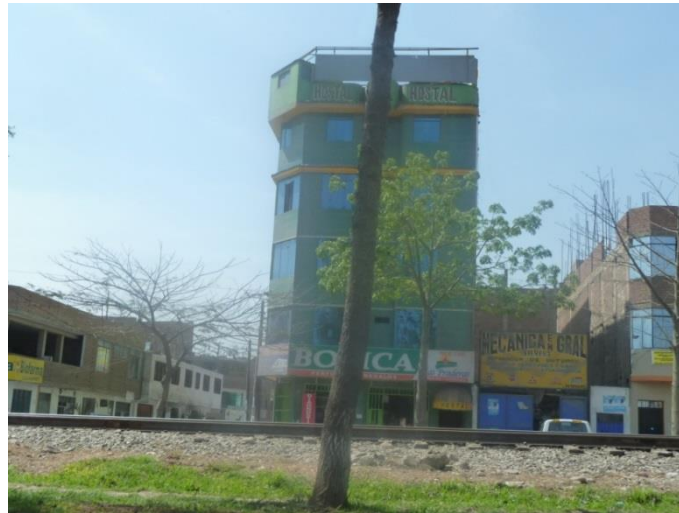
Figura 79. Policlínico La Pradera.

- Policlínico La Pradera. Figura 79. Comprende una edificación de seis niveles, en base a pórticos de concreto armado con muros de mampostería. No se apreciaron fisuras importantes. Buen estado de conservación.

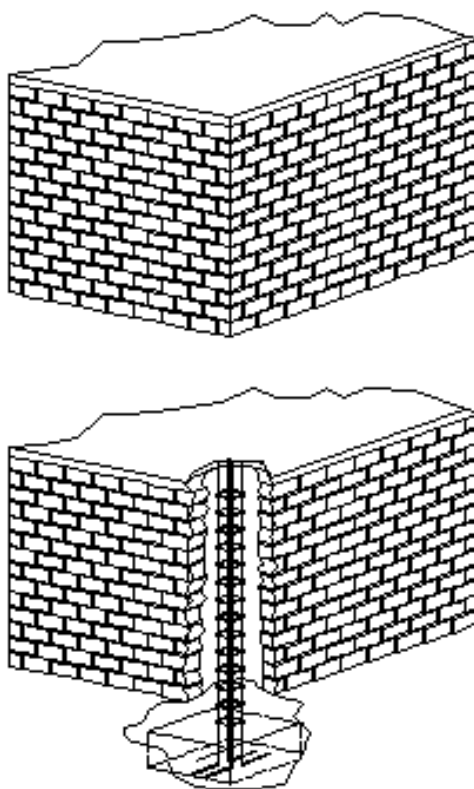
Figura 84. Detalle de inclusión de columnas de reforzamiento en muro sin confinamiento existente

Es de conocimiento general que una edificación de albañilería (mampostería) de ladrillo sin el debido confinamiento representa un peligro para sus ocupantes, ya que al no tener confinamientos no existen los elementos de borde que puedan desarrollar en conjunto con los ladrillos la toma de las fuerzas de tracción, para las cuales la mampostería es muy débil. Caso especial son los muros esquineros, que generalmente se abrirán en las esquinas ante la demanda sísmica, originando el volteo fuera del plano de sus muros concurrentes. Por esta razón, en ausencia de confinamientos es imprescindible dotar de columnas en los extremos a estos muros. Para este propósito es necesario en primera instancia insertar una zapata dentro del cimiento corrido, de manera que las columnas de confinamiento puedan unirse al muro. Para esto será necesario demoler el muro en su esquina dejando un endentado, con la finalidad de colocar la canastilla de refuerzo y posteriormente vaciar al elemento estructural.

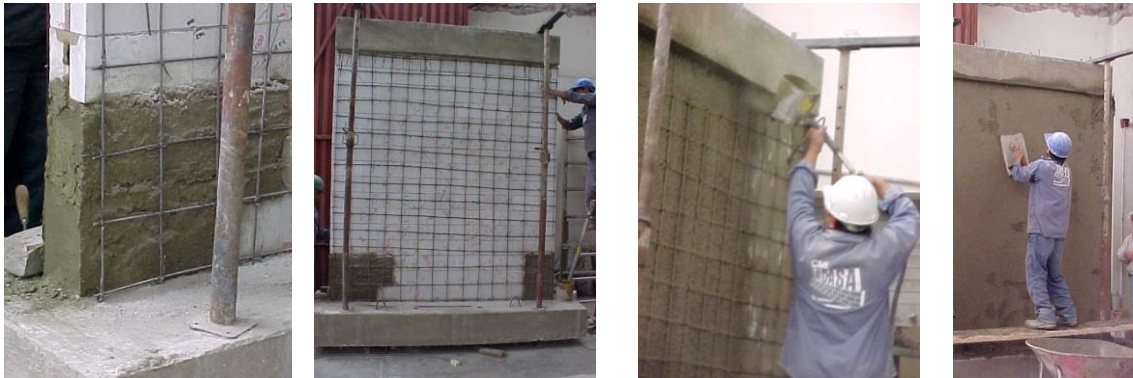
Figura 85. Detalle de refuerzo sobre las caras del muro

De acuerdo a la norma de diseño de albañilería NTE-070-RNE, la densidad de muros de una edificación, se define como la relación entre el área de muros estructurales de elementos área del área techada del nivel en estudio. Esta relación se encuentra entre el 4% al 5% del área techada en estudio, dependiendo de la zona sísmica, la aceleración esperada y el tipo de suelo. Cuando este criterio no se cumple, existirá deficiencia en el tamaño o sección del muro. En este caso, ya que el muro existe, lo comúnmente adoptado para el refuerzo de este tipo de muro es el envolver al muro con una malla de fierro de $\frac{1}{4}$ " de diámetro espaciados cada 10 cm en ambas direcciones. Este refuerzo puede hacerse con acero dúctil o con mallas electrosoldada.

En la se Figura 85 se muestra la secuencia del refuerzo de un muro de albañilería, considerando el incremento de la sección con la colocación de malla y recubrimiento.

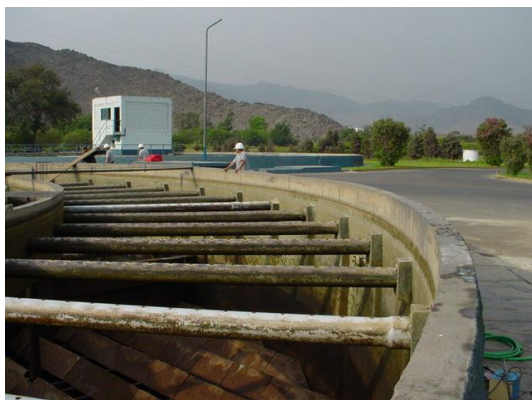
Figura 94. Vista de un decantador

Dentro de este proceso en el año 2005, por encargo de SEDAPAL, CISMID-UNI desarrolla el estudio de vulnerabilidad sísmica de las estructuras de los decantadores de la planta de tratamiento de la Atarjea (ver Figura 94). En este estudio se identificaron daños en los muros de los decantadores (los cuales ya habían sido reforzados en la década del 60) y asimismo se pudo determinar la pérdida del refuerzo por oxidación de las varillas (ver Figura 93). Se extrajeron núcleos de concreto endurecido con la finalidad de conocer la calidad actual del material (ver Figura 92)

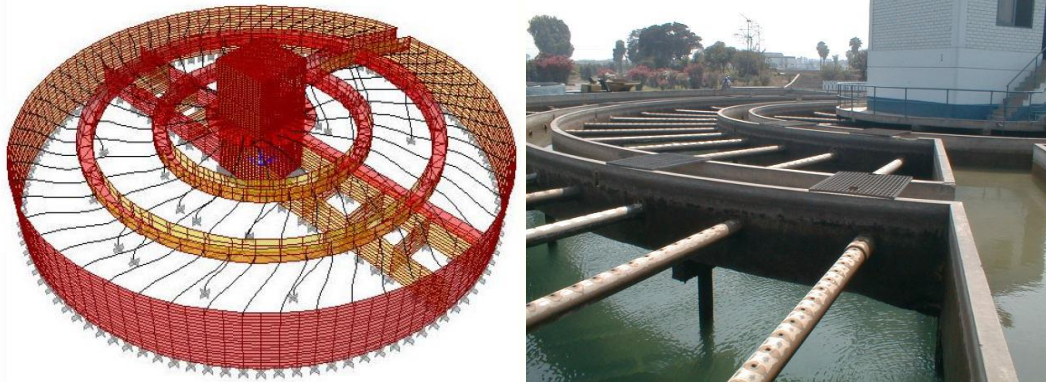
Figura 96. Idealización matemática del decantador

Como consecuencia del levantamiento de daños del estudio del 2005, se desarrolló un modelo matemático con elementos finitos a fin de determinar la demanda sísmica de las estructuras bajo un sismo severo. En este caso se utilizó como sismo de diagnóstico los sismos de Lima 9/10/1974 y 17/10/1966, determinándose la respuesta sísmica para las condiciones de los decantadores en el año 2005, encontrándose que 5 de los decantadores son vulnerables, ya que los esfuerzos sobre sus muros no podrían soportar una demanda de

sismo severo. En la Figura 96 el modelo matemático de la estructura de un decantador típico de la planta de la Atarjea de SEDAPAL.
