Informe Técnico N° A6856

# INSPECCIÓN GEOLÓGICA EN EL ASENTAMIENTO HUMANO SOL NACIENTE III ETAPA

Región y Provincia Lima  
Distrito Carabaylo  
Paraje Asentamiento Humano Sol Naciente  
III Etapa

DICIEMBRE  
2018

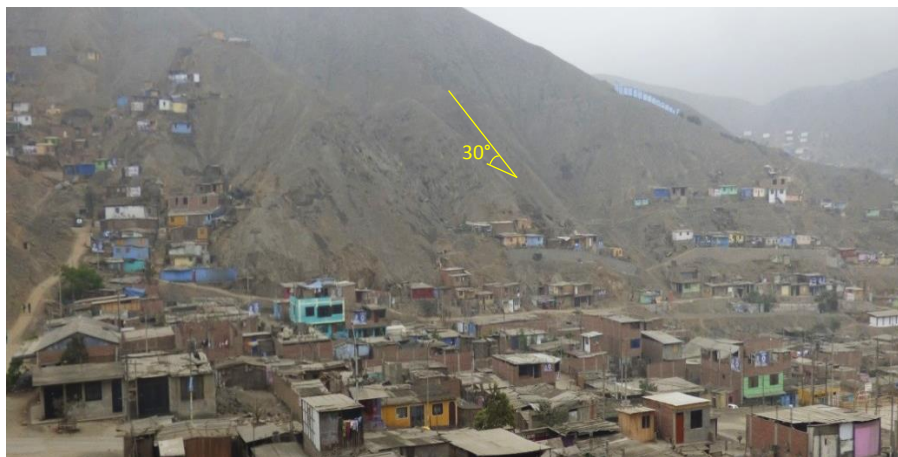
El extremo noroeste del asentamiento humano se tiene colinas y lomadas en roca volcánico-sedimentarias, con cimas amplias y subredondeadas (foto 2), las laderas constituyen pendientes de 30°.

Foto 2: En los pies de ladera se ubica en asentamiento humano Los Solidarios.

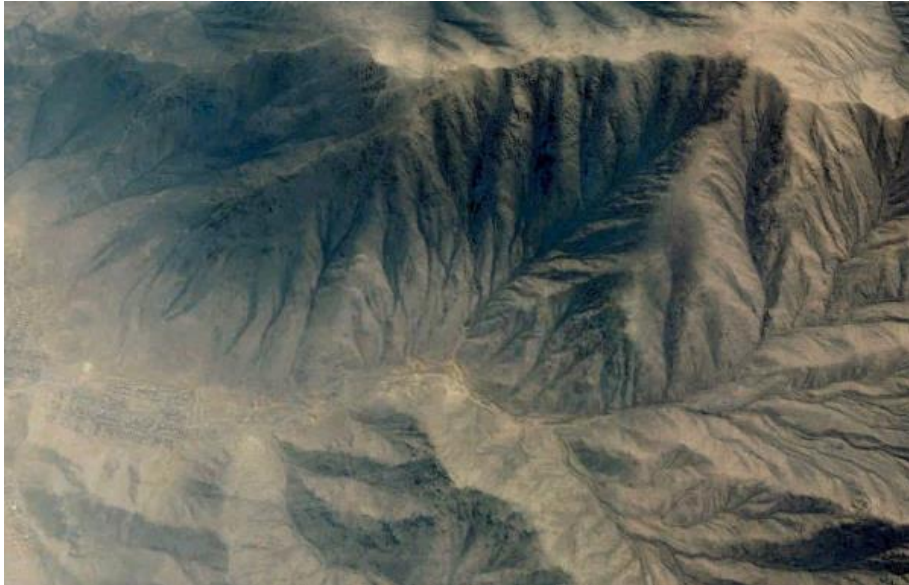
Las montañas constituyen cimas alargadas de topografía abrupta, con laderas moderadamente empinadas. Las pendientes varían de 25° a 33° (foto 3).

Foto 3: Montaña de roca volcánica-sedimentaria tomada del Google Earth.

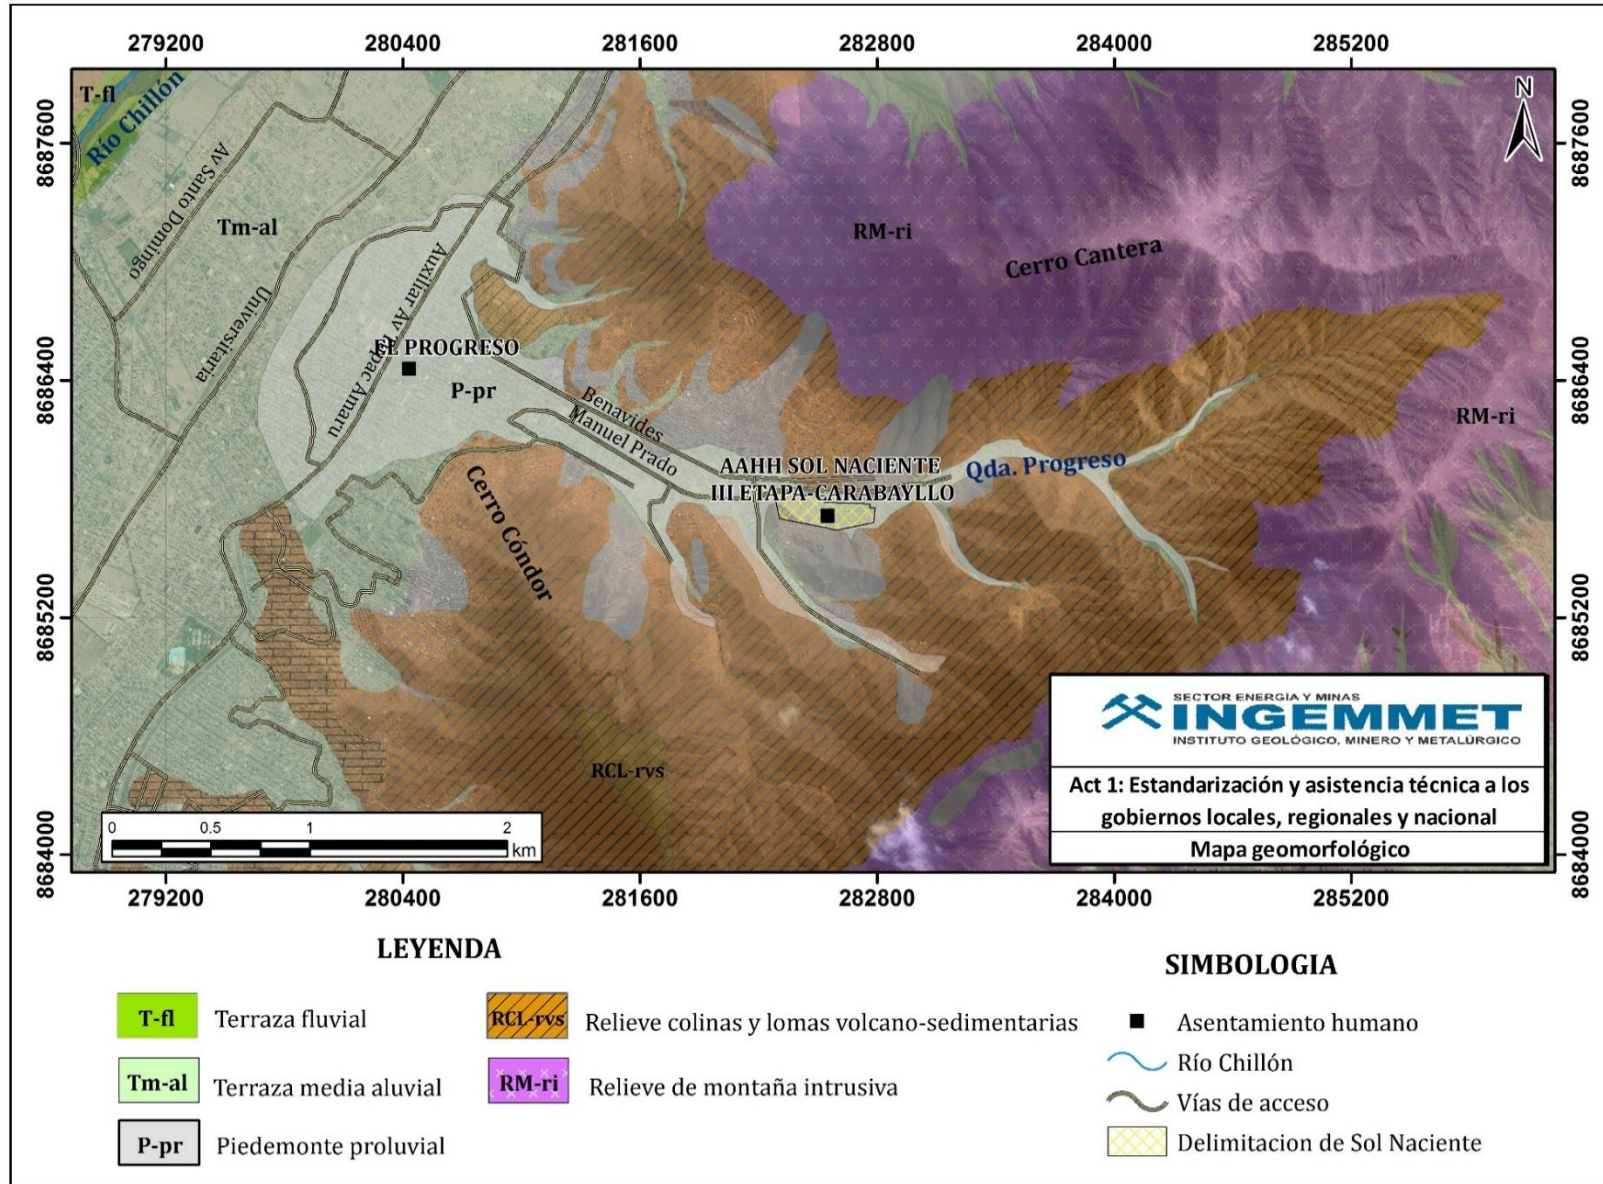
Figura 2: Mapa geomorfológico del AAHH Sol Naciente, III etapa. (Modificado de Villacorta et., al. 2015).

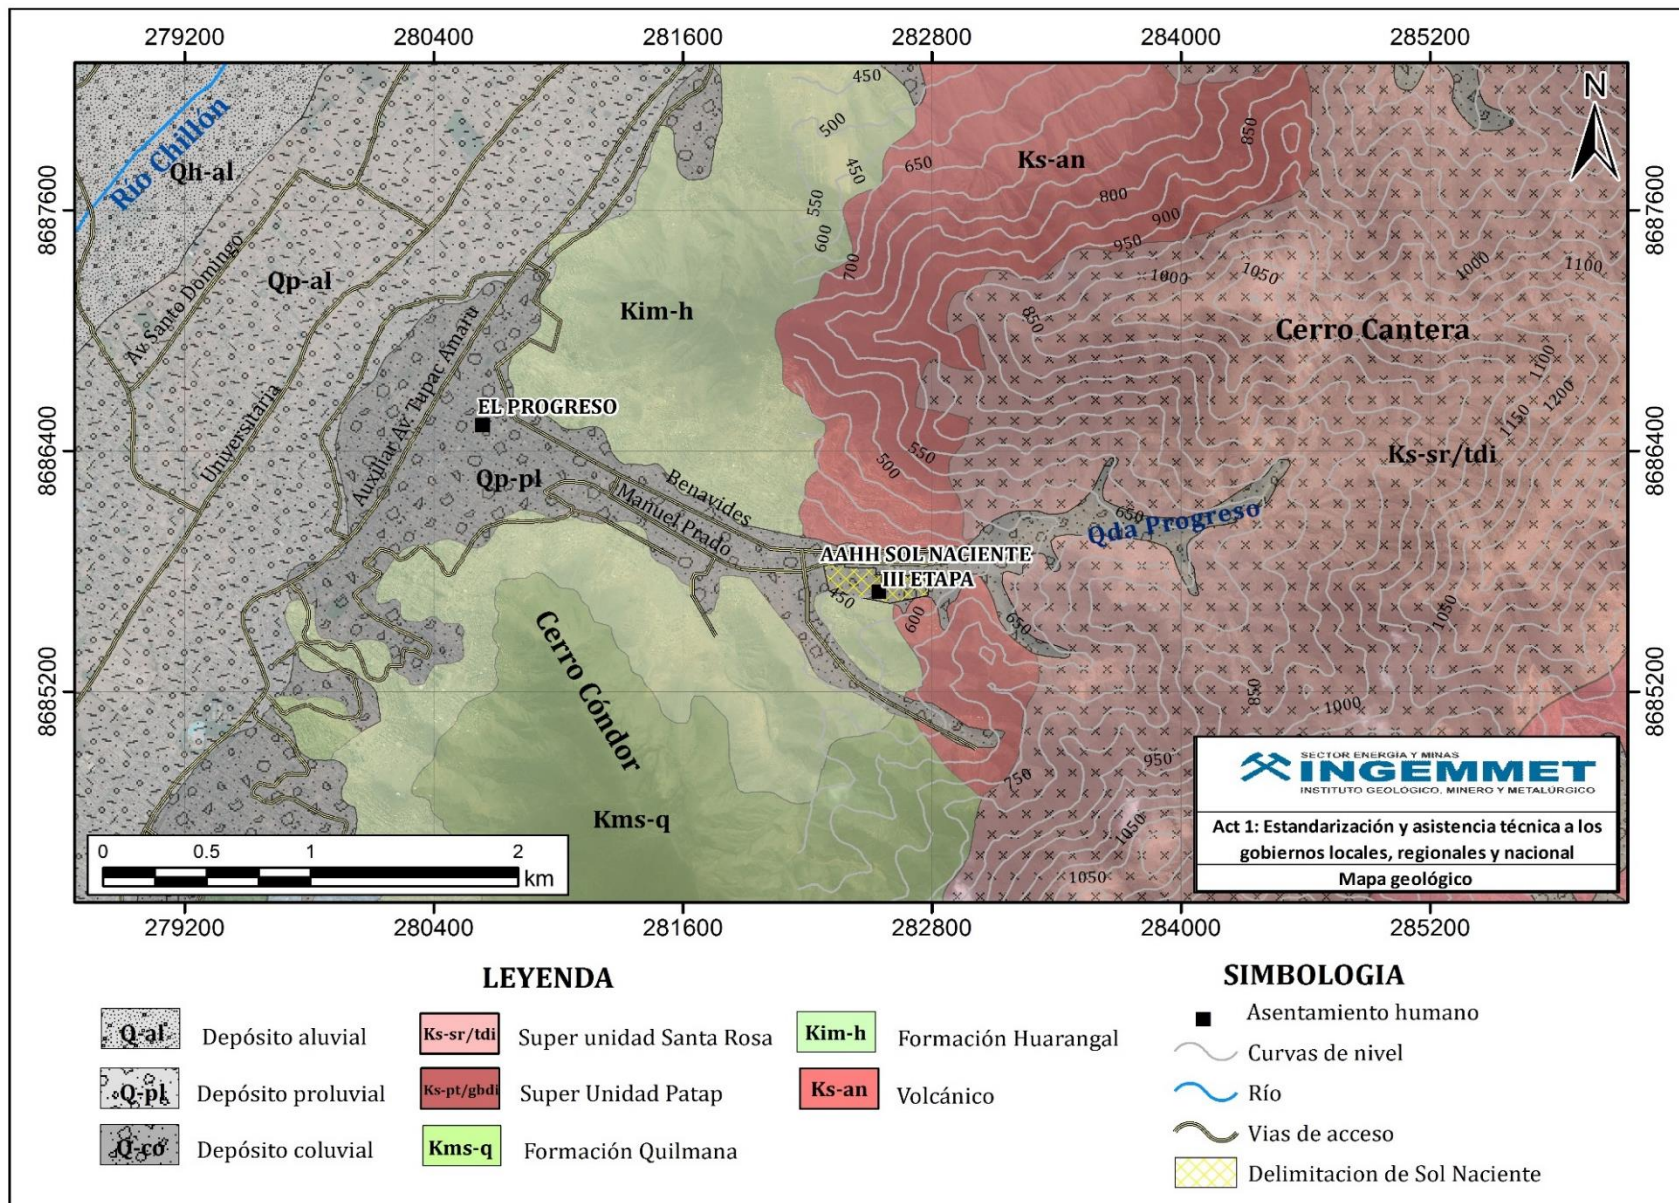
Las viviendas ubicadas en la zona baja de la quebrada Los Solidarios (foto 6) pueden verse afectadas por flujos de lodo en casos de lluvias muy excepcionales (figura 3).

Figura 3: Mapa geológico del A.H. Sol Naciente (Modificado de Caldas J. 1992).

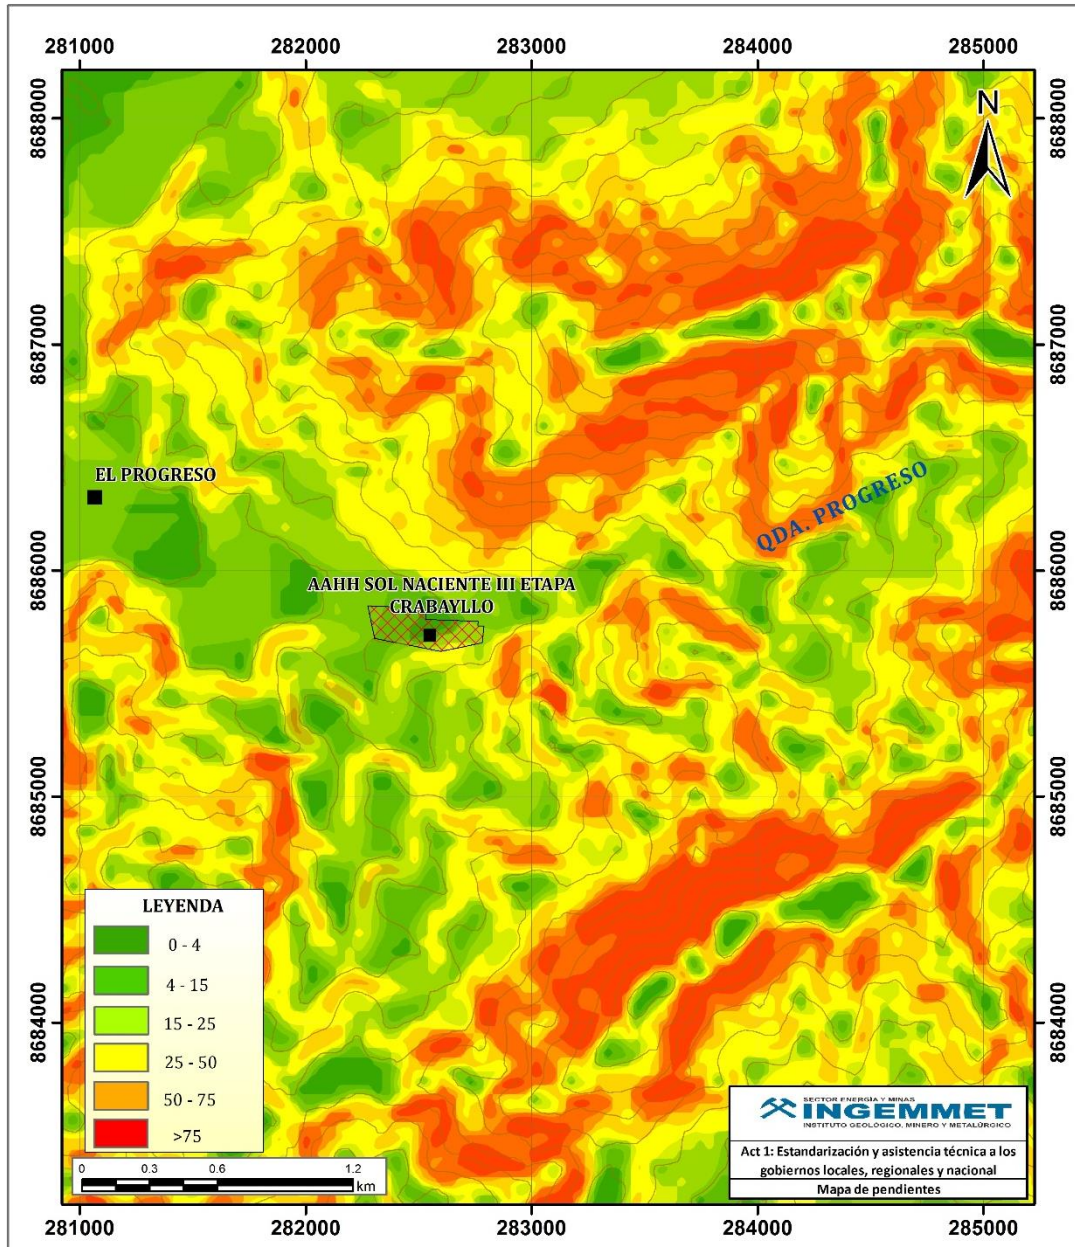
Por otro lado, se tienen viviendas del A-H. Los Solidarios, ubicadas en laderas moderadamente empinadas (figura 4) que varían de 25 a 33°, en cual favorece a la ocurrencia de caída de rocas.

Figura 5: Mapa de pendientes del asentamiento humano Sol Naciente III etapa - Carabayllo.

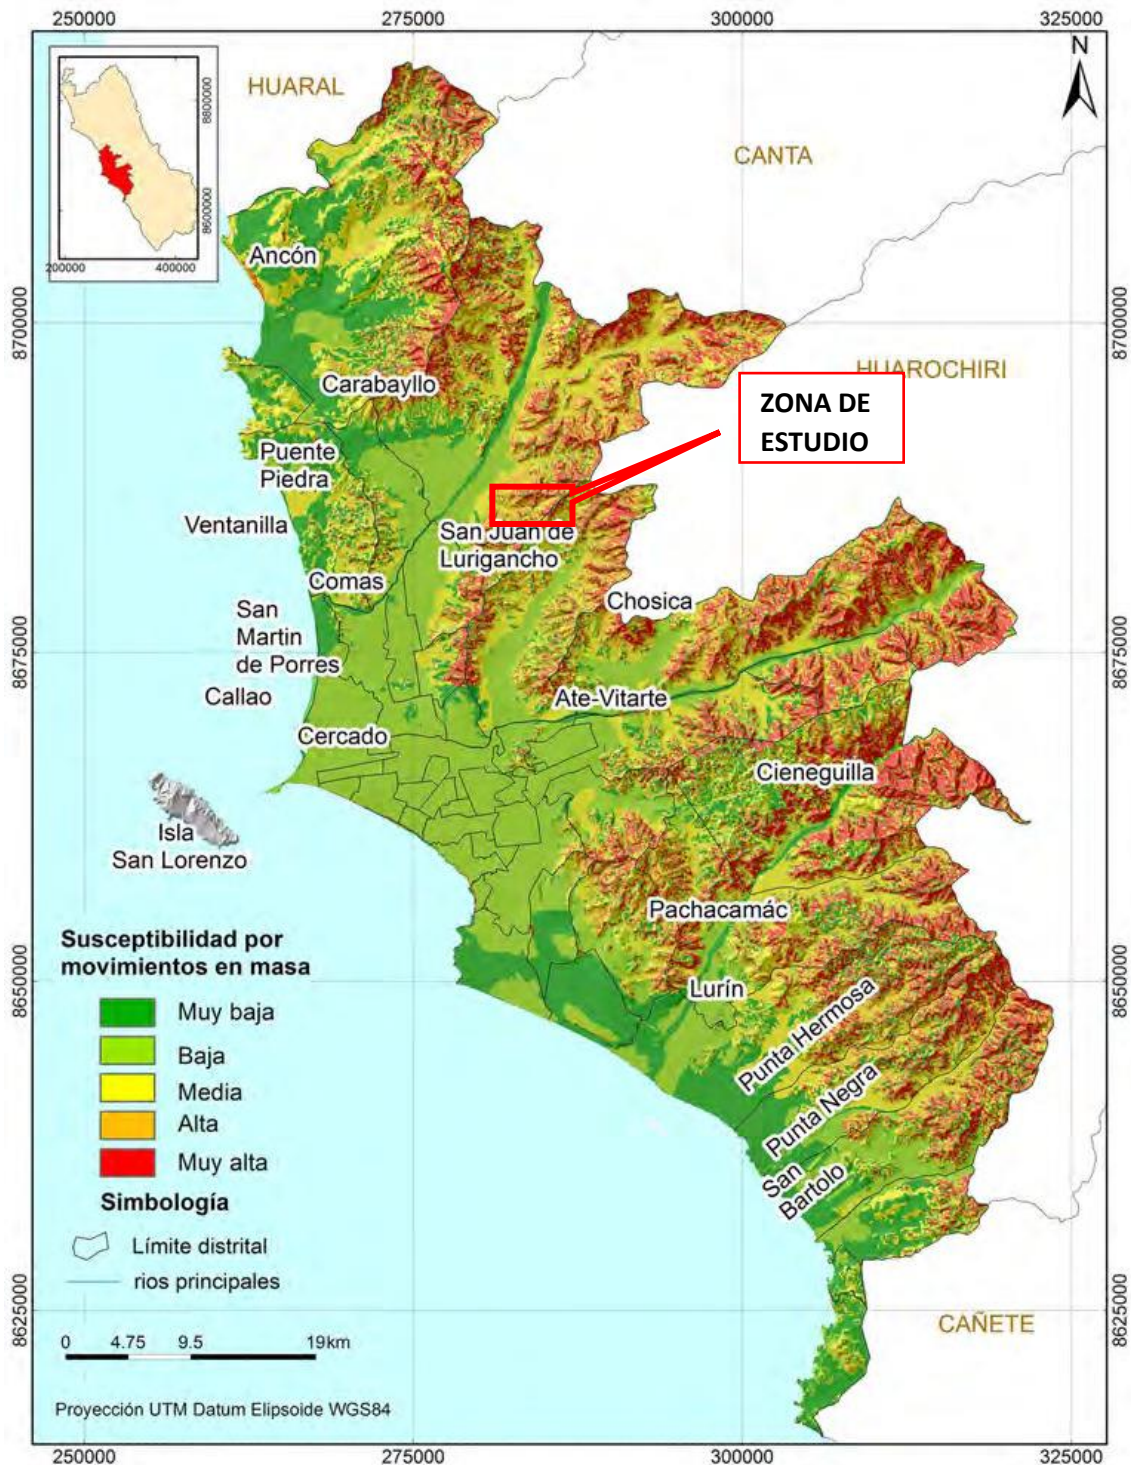
Los asentamientos humanos y urbanizaciones que se ubican en las laderas de los cerros y en cauces de quebradas, como es el caso del asentamiento humano Sol Naciente III Etapa del distrito de Carabaylo, están consideradas como **zonas de susceptibilidad alta por movimientos en masa** (figura 5), según muestra el mapa de susceptibilidad por movimientos en masa de Lima metropolitana y el Callao (Villacorta *et al.* 2010).

Figura 6: Mapa de susceptibilidad por movimientos en masa de Lima Metropolitana. Fuente: Villacorta *et al.*, 2015.

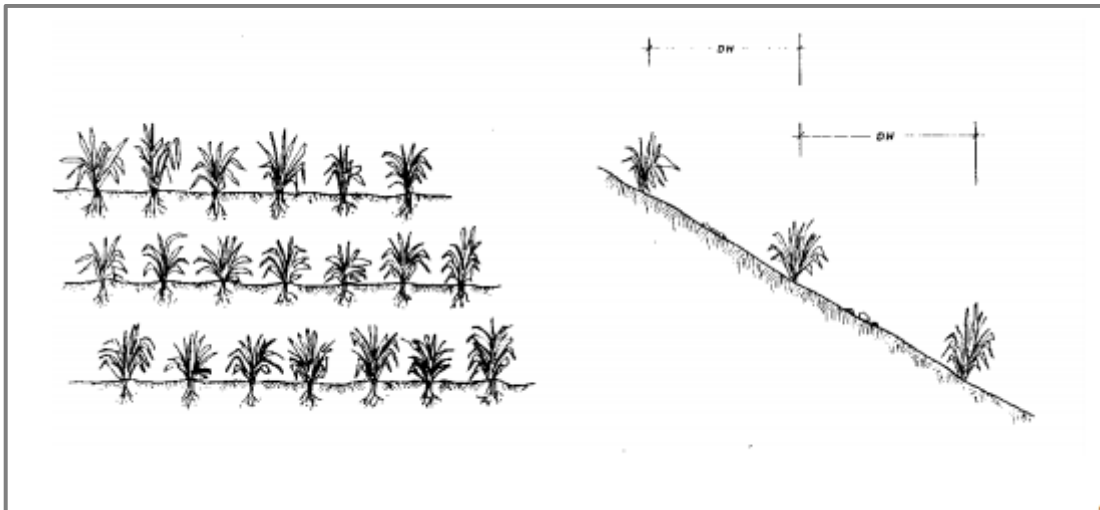
*Figura 7: Se utilizan plantas perennes de crecimiento denso que en corto tiempo formen un obstáculo efectivo. El material vegetal será ecológicamente viable para el trabajo, con la energía suficiente para la propagación rápida, adaptabilidad al medio y con la suficiente madurez fisiológica para garantizar su retoño*

- Realizar trabajos de reforestación en laderas con fines de estabilización. En la selección de árboles debe contemplarse las características de las raíces, las exigencias en tipo de suelos y portes que alcanzarán versus la pendiente y profundidad de los suelos. También se recomienda que las plantaciones se ubiquen al lado superior de las zanjas de infiltración, con el objetivo de captar el agua y controlar la erosión (figura 6).
- Las erosiones en cárcavas generan abundantes materiales sueltos que son llevados a los cauces de las quebradas. Muchos de estos cauces tienen suficiente material como para la generación de flujos. Las zonas donde existen cárcavas de gran longitud y presentan un desarrollo irreversible, donde no se pueden corregir con labores de cultivo, se debe prohibir terminantemente cualquier actividad. (figura 7).
- Mejoramiento de la construcción de muros disipadores.

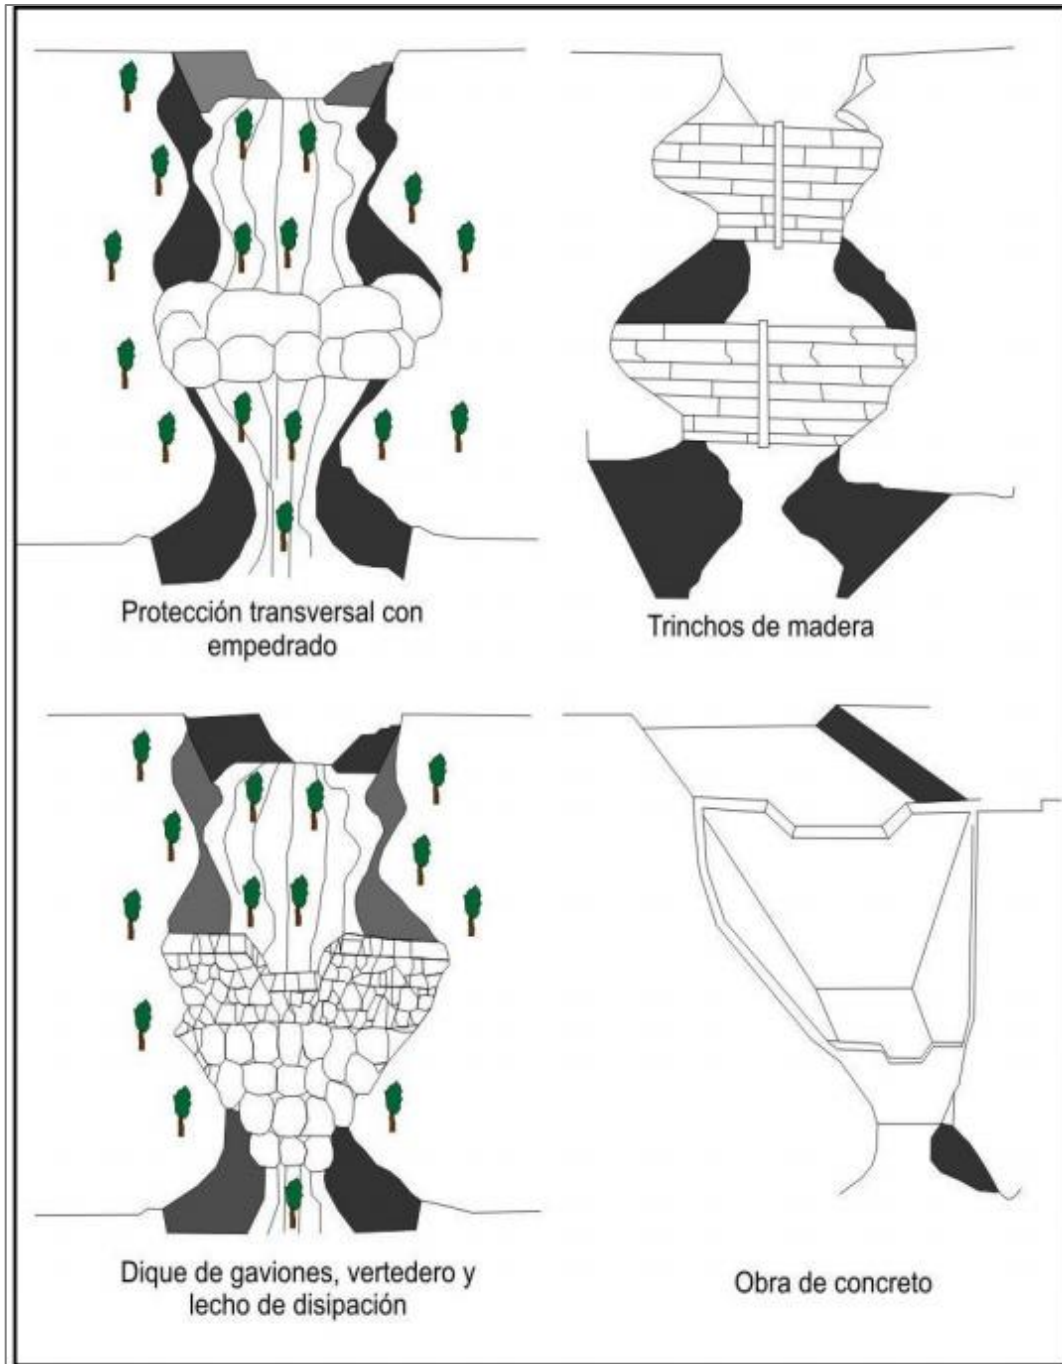
Figura 8: Obras hidráulicas para el control de la erosión en cárcavas.
