**Informe Técnico N° A6866**

**FLUJOS DE DETRITOS (HUAICOS)  
DEL 21/12/2018. ORIGINADOS  
EN LAS QUEBRADAS SICRE Y CHOQUELLOHUANCA.  
EVALUACIÓN DE PELIGROS GEOLÓGICOS**

Región Cusco  
Provincia La Convención  
Distrito Huayopata  
Paraje Sicre - Choquellohuanca

ENERO  
2019

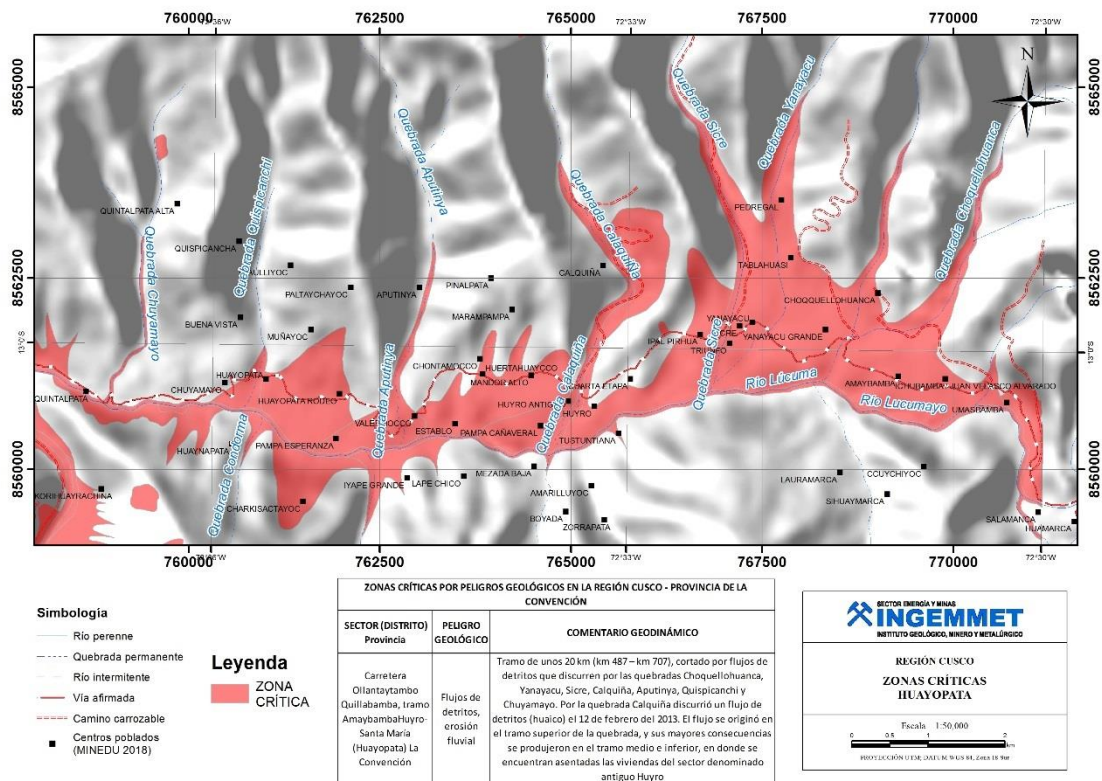
- a) Zonas Críticas por peligros geológicos en la región Cusco (Vilchez, M. 2014) determina 75 zonas críticas, de los cuales 16 pertenecen a la provincia La Convención. Estas zonas críticas resaltan las áreas o lugares, que luego del análisis de los peligros identificados, la vulnerabilidad a lo que están expuestos (infraestructuras y centros poblados) por estos peligros, se consideran zonas con peligro potencial de generar desastres y que necesitan que se realicen obras de prevención y/o mitigación.
  - Caso carretera Ollantaytambo-Quillabamba, tramo Amaybamba-Huyro-Santa María. (Huayopata) La Convención. Es afectado por peligros de tipo flujo de detritos y erosión fluvial. (figura 1)

Figura 1. Mapa de zonas críticas, carretera Ollantaytambo-Quillabamba, tramo Amaybamba - Huyro-Santa María. (Huayopata) La Convención

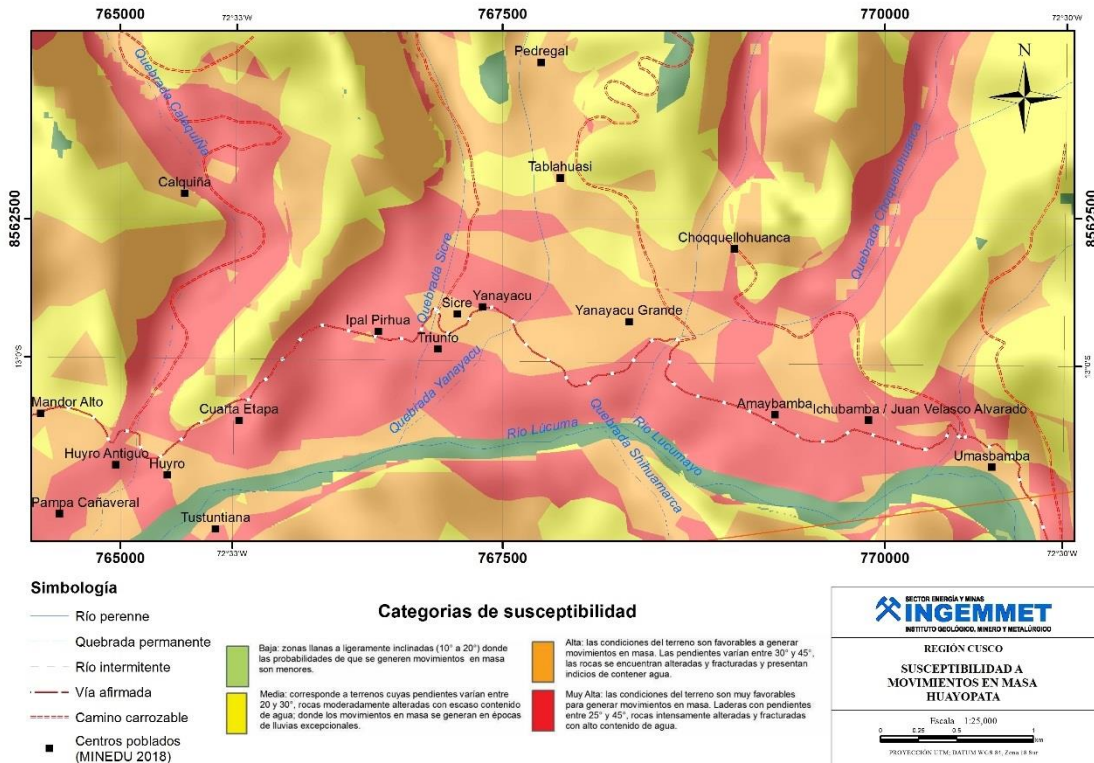
**Figura 2.** Mapa de susceptibilidad a movimientos en masa de la región Cusco, se observa que los centros poblados de: Ichubamba, Amaybamba, Choquellohuanca, Yanayacu, Sicro, Triunfo, Cuarta etapa, Huyro antiguo, Pedregal y Tablahuasi, se ubican en zona de Alto y Muy Alto grado de susceptibilidad a peligros de tipo: deslizamiento, derrumbes, flujo de detritos y erosión fluvial. (tomado de Ingemmet, 2014).

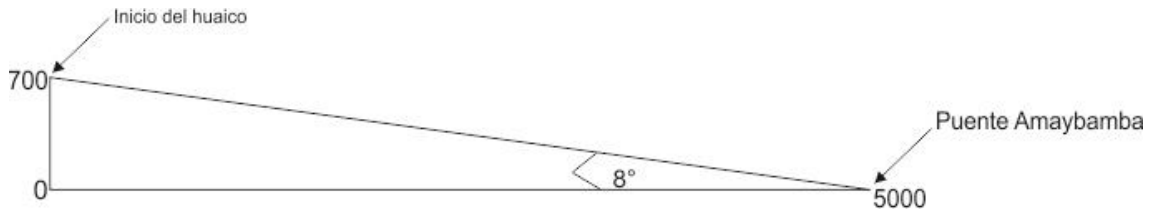
Figura 19. Esquema representativo de la pendiente del terreno

El flujo se inició a 2400 m s.n.m., el puente Amaybamba está a 1700 m s.n.m., es decir, se tiene una diferencia de cotas de 700 m; la distancia del cauce de quebrada desde el sector de donde se originó hasta el puente Amaybamba es de 5000m<sup>1</sup>. con esto datos tenemos que la pendiente de la quebrada es de 8° (figura 19).

La dirección del desplazamiento del flujo de detritos, tiene cambios bruscos durante su desplazamiento (figura 19), por ello aumenta su poder erosivo y destructivo, al pasar por el puente Amaybamba lo destruye.
