Informe Técnico Nº A6683

DESLIZAMIENTO Y REPTACIÓN DE SUELOS EN EL SECTOR SOCOSBAMBA

DISTRITO DE PISCOBAMBA,
PROVINCIA DE MARISCAL LUZURIAGA,
REGIÓN ANCASH

MAYO 2015

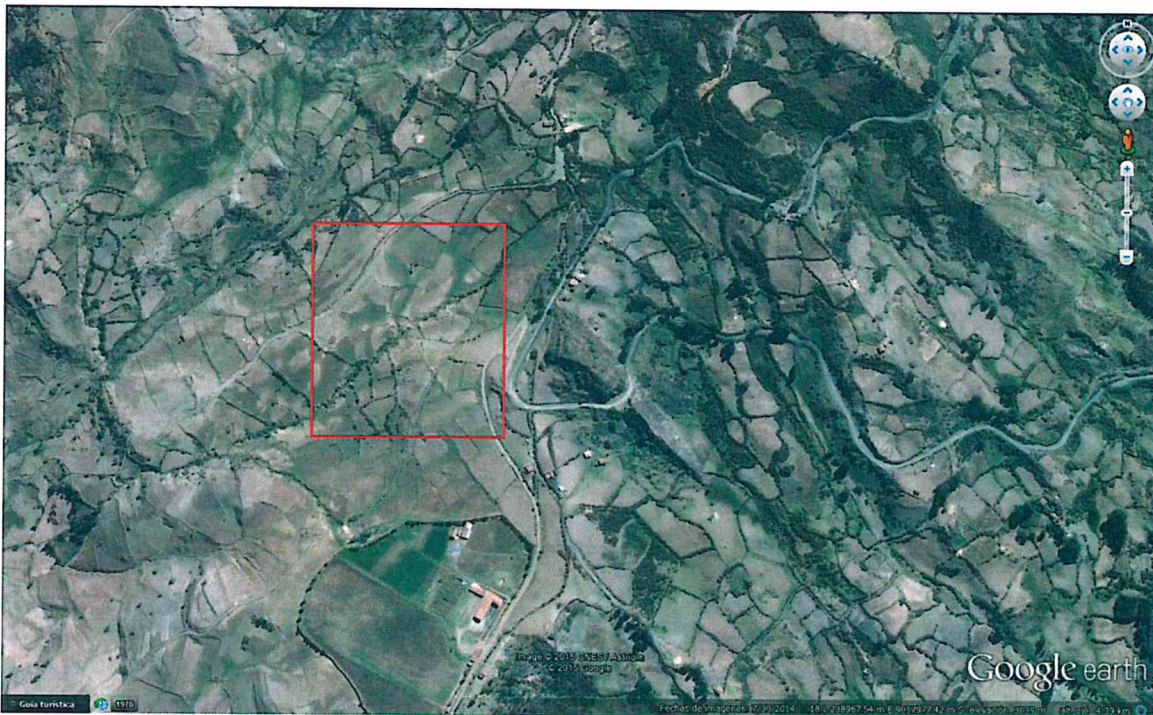
Figura 7: Imagen satelital del sector ANIMASPAMPA.

En la foto 13 y figura 7, se puede apreciar el sector denominado Animaspampa, que corresponde a una ladera de suave pendiente cubierta por pastizales naturales. Se ubica fuera del alcance de la "cicatriz" del antiguo deslizamiento – flujo. Sin embargo es necesario considerar algunas restricciones y medidas para sanear la reubicación ya que se puede apreciar erosión de laderas en proceso, en forma de pequeñas incisiones tipo surcos y cárcavas que pueden inestabilizar la ladera. Estos se solucionan con programas de reforestación y planes de control de cárcavas. Se recomienda, para la reubicación definitiva y construcción de infraestructura social, realizar estudios de mecánica de suelos para conocer el comportamiento de los mismos. El sector de Animaspampa se ubica a 2 km al SO de Piscobamba, con coordenadas UTM: Sur 9018057, Este 238742 a una altura de 3050 msnm; contando con un área aproximada de 54,175 m² (5.4 Ha).

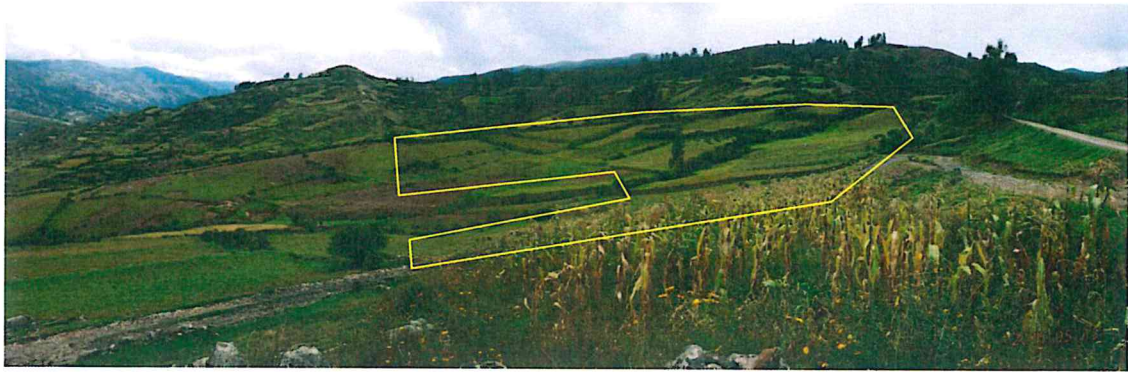
Foto 13: se aprecia una de las zonas propuestas para reubicación en el sector Animaspampa

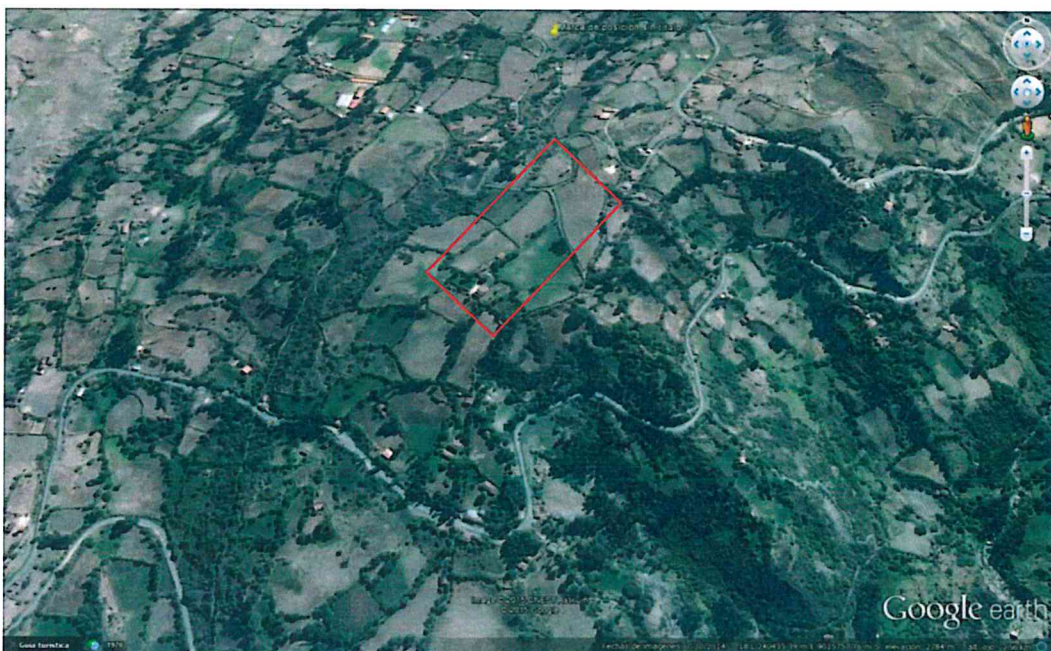
Figura 8: Imagen satelital del área de reubicación de Cauchos

En la foto 14 y figura 8, se puede apreciar el sector denominado Cauchos, que corresponde a una ladera de suave pendiente. No presenta, a la fecha, peligros geológicos que afecte la zona. Sin embargo es necesario considerar algunas restricciones y medidas para sanear la reubicación. Y para la reubicación definitiva y construcción de infraestructura social, realizar estudios de mecánica de suelos para conocer el comportamiento de los mismos.

El sector Cauchos se encuentra ubicada a 3.4 km al Sur de Piscobamba, con coordenada (UTM) Sur 9016120 y Este 240356 a una altura de 2820 msnm. Cuenta con un área aproximada de 4.6 Ha.

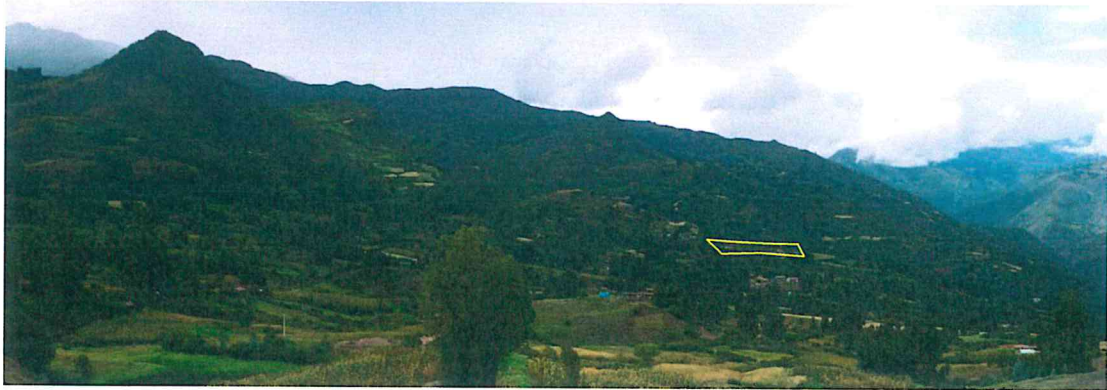
Foto 14: Vista del sector denominado Cauchos que se encuentra fuera del área afectada por el fenómeno

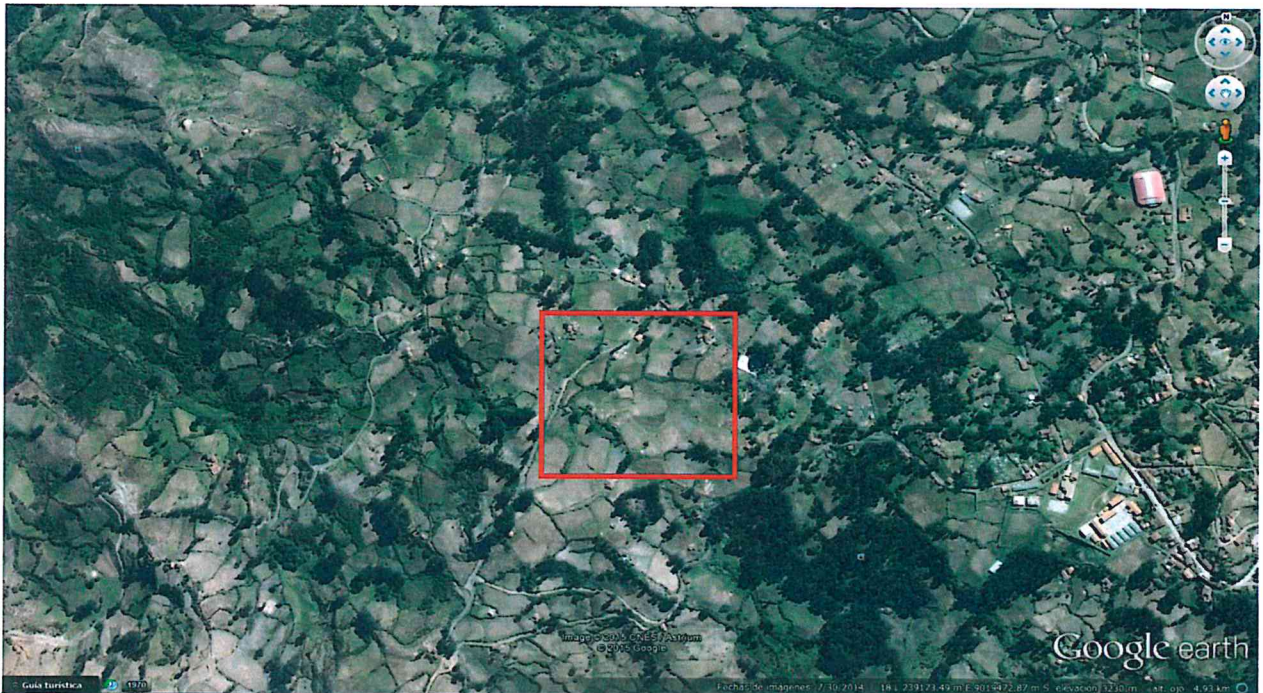
Figura 9: Imagen satelital del área de reubicación sector Auyu

En la figura 9 se puede apreciar el sector denominado Auyu, ubicado a 1 Km a Oeste de Piscobamba y corresponde a una ladera e suave pendiente cubierta por cultivos estacionales. Dada la cercanía a Piscobamba debe considerarse dentro de la expansión urbana del distrito. Es necesario considerar algunas restricciones y medidas para sanear la reubicación, al tener la presencia de erosión de laderas en proceso de formación, formando pequeñas incisiones tipo surcos y cárcavas que pueden inestabilizar la ladera. Estos se solucionan con programas de reforestación y planes de control de cárcavas. Se recomienda, para la reubicación definitiva y construcción de infraestructura social, realizar estudios de mecánica de suelos para conocer el comportamiento de los mismos. El sector de Auyu se ubica en las coordenadas (UTM) Sur 9019345, Este 239454 a una altura de 3270 msnm. Cuenta con un área aproximado de 51,000 m² (5.1 Ha)
