Informe Técnico N° A6652

# Peligros geológicos en sector Mayush

Regiones Ancash-Lima, Provincias Ocos-Cajatambo,  
Distritos Aco de Carhuapampa-Manás, Paraje Caserío Mayush

JUNIO 2014

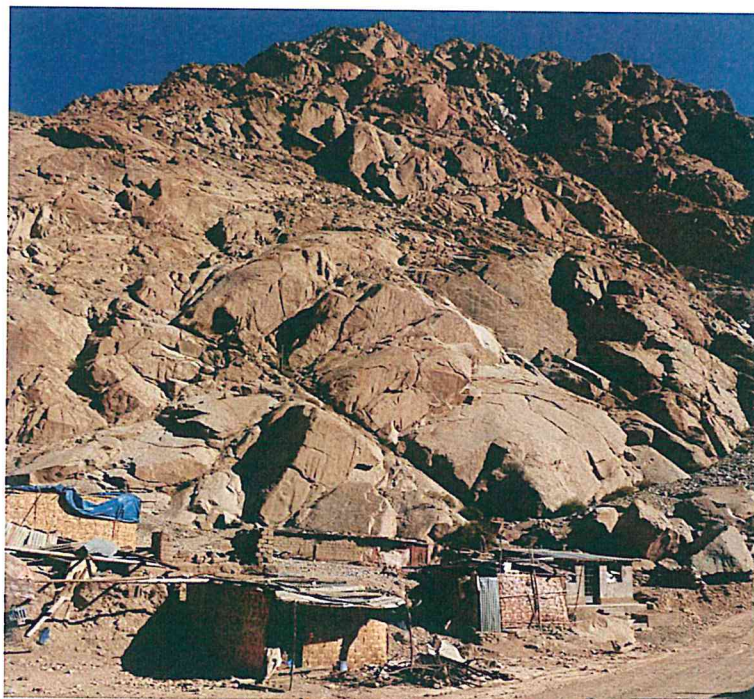
Geológicamente (Cobing, J, 1973 y 1996), las rocas aflorantes pertenecen al Batolito de la Costa, Unidad Pativilca. Con rocas de tipo monzogranito, ligeramente a medianamente meteorizada, poco a medianamente fracturada (foto 1). Una de las familias de las diaclasas se encuentra a favor de la pendiente, originando fallas planares entre el contacto suelo-roca (foto 2)

Foto 1. Se muestra el afloramiento de rocas intrusiva, sector de Mayush.

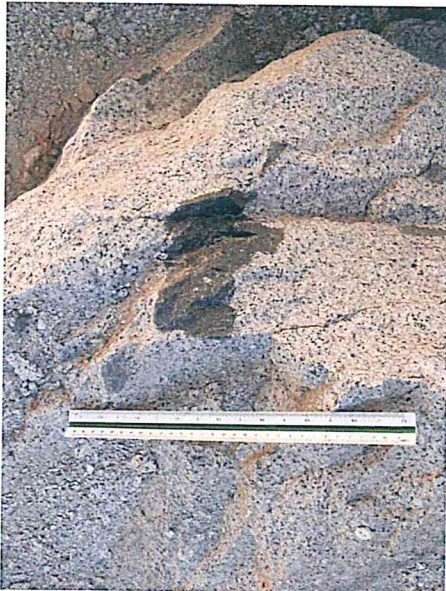
La monzogranito, es de color gris blanquecina, en algunos sectores presenta xenolitos de color gris oscuro (foto 3).

Foto 3. Afloramiento de monzogranito, con presencia de xenolito (color plomo oscuro).

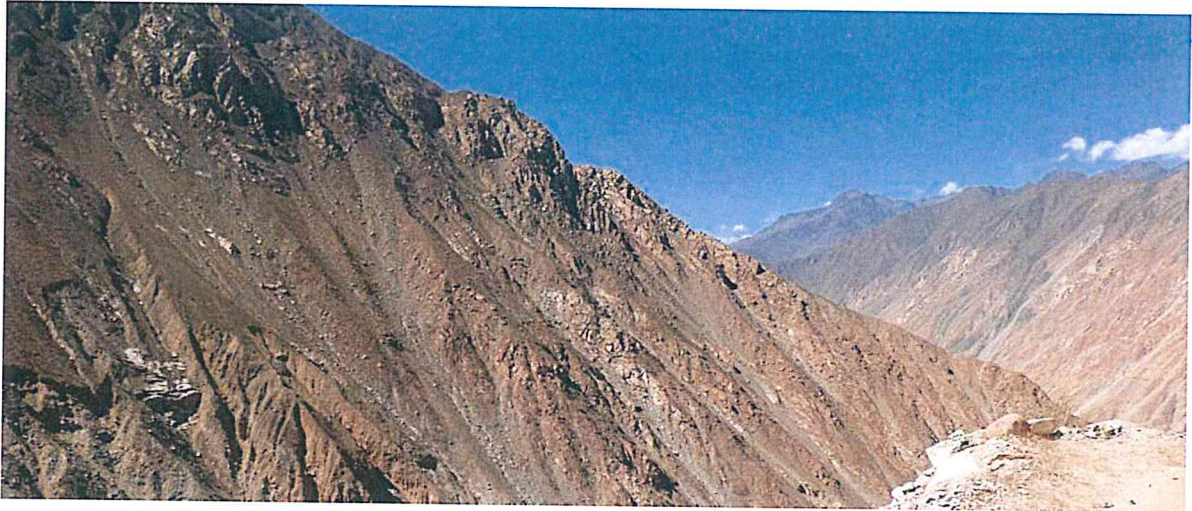
Foto 4. Montaña intrusiva, margen izquierda de la quebrada Aco.

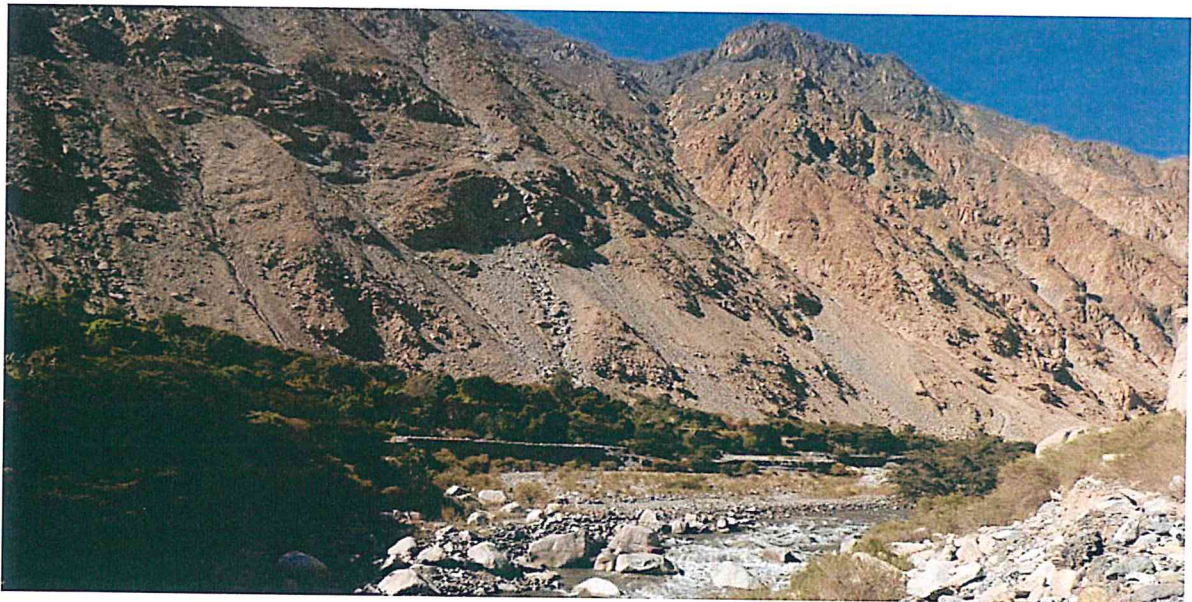
Foto 5. Montaña intrusiva, margen izquierda del río Pativilca.

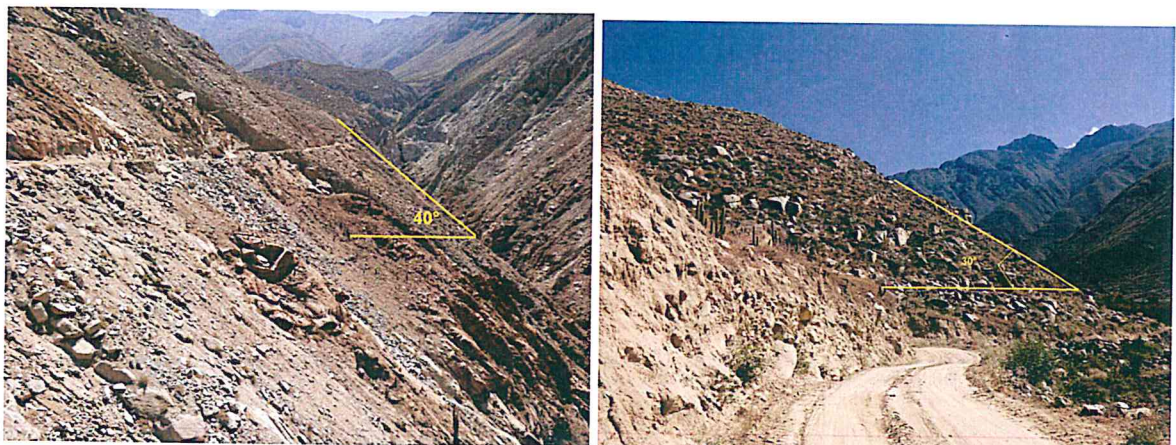
los 300 m respecto al nivel de base local. Sus pendientes varían desde moderadas a fuertes en algunos sectores el terreno es muy escarpado (fotos 6 y 7).

Foto 6 y 7. Se muestran las pendientes del terreno.

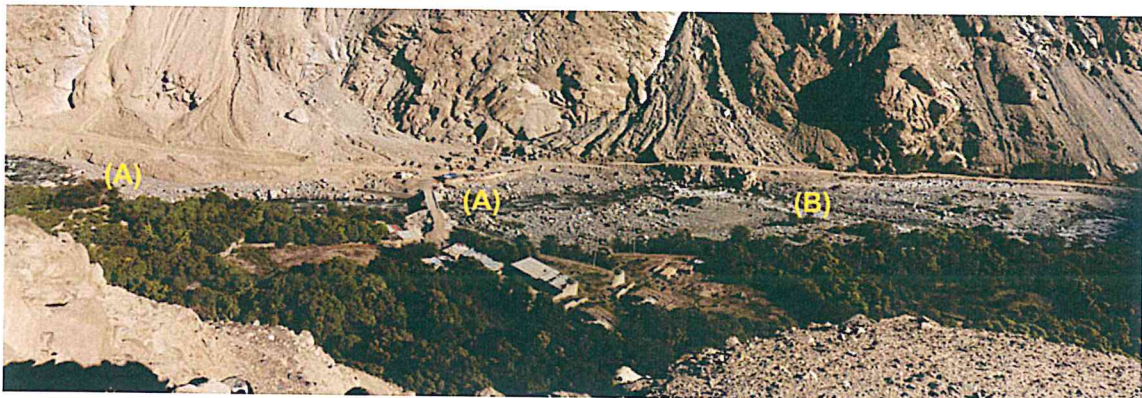
El río Pativilca presenta en la zona evaluada un valle estrecho, al parecer controlado por la presencia de afloramientos de roca y de los depósitos generados por los flujos de detritos (foto 8). Así se tiene que el cauce del río aguas arriba del puente llega a 170 m, a la altura del poblado de Mayush se estrecha hasta un ancho de 50 m, luego se abre agua abajo hasta los 100 m de ancho. Sub unidad asociada a procesos de erosión e inundación fluvial.

Foto 8. Se aprecian las áreas estrechas (A) y amplias (B).

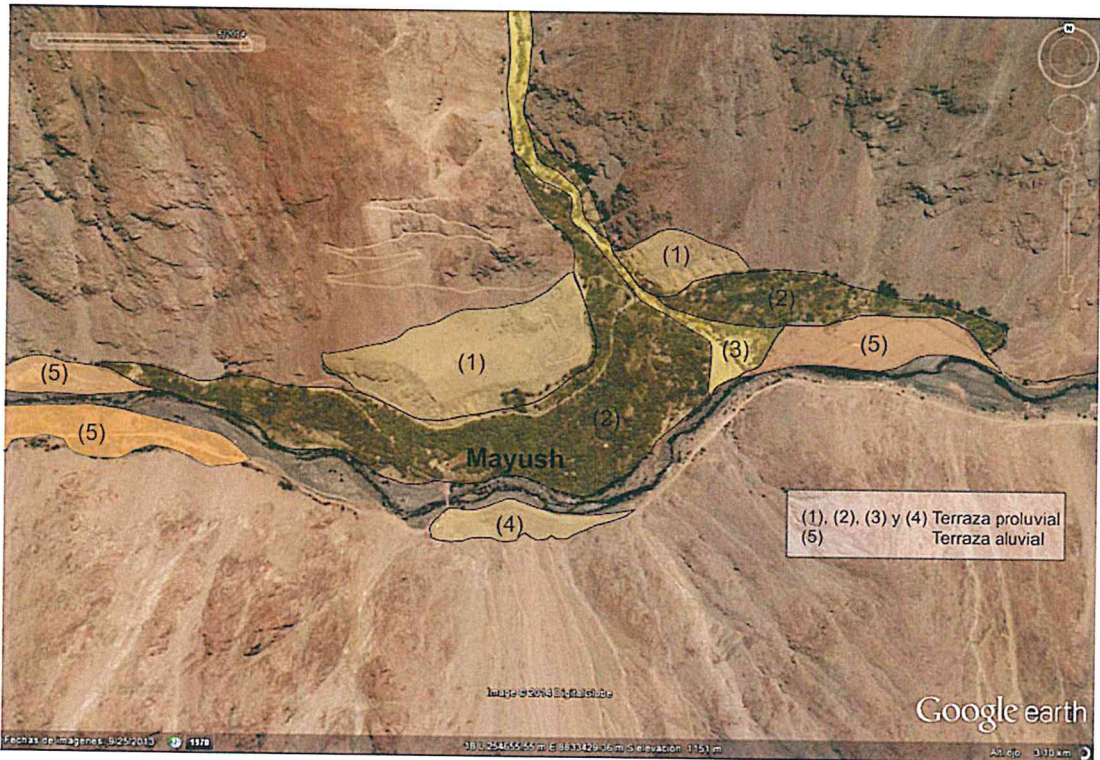
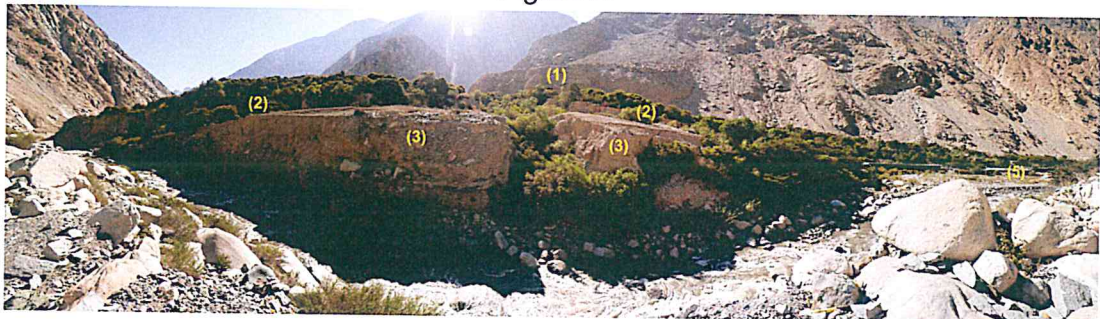
Figura 2.

Figura 2 y foto 9. Se muestran los depósitos proluviales (1, 2 3) y aluviales (5).

Como se puede apreciar en la figura 2, estos eventos han llegado a generar represamiento de valle del Río Pativilca o desviaciones de cursos fluviales, controlando la morfología del valle. Sus principales exposiciones se pueden apreciar en la desembocadura de la quebrada Aco.

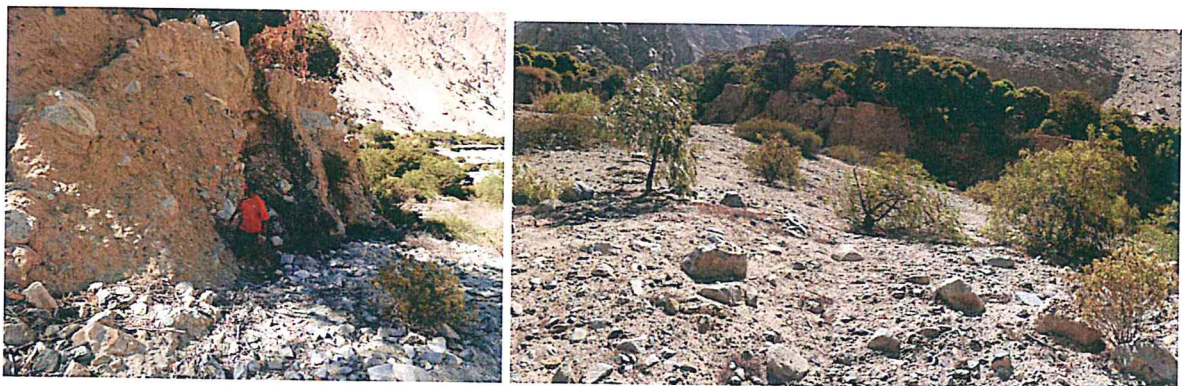
Fotos 10 y 11. Se aprecia el tamaño del material transportado por flujos de detritos.

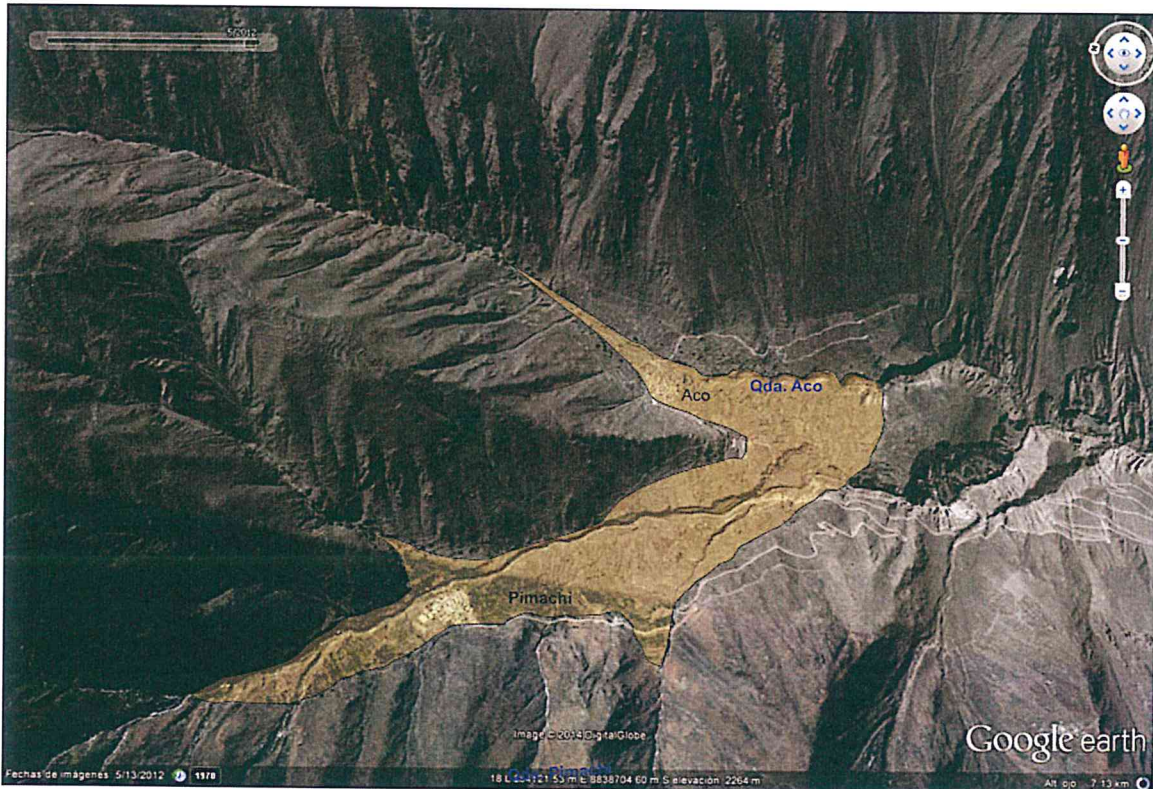
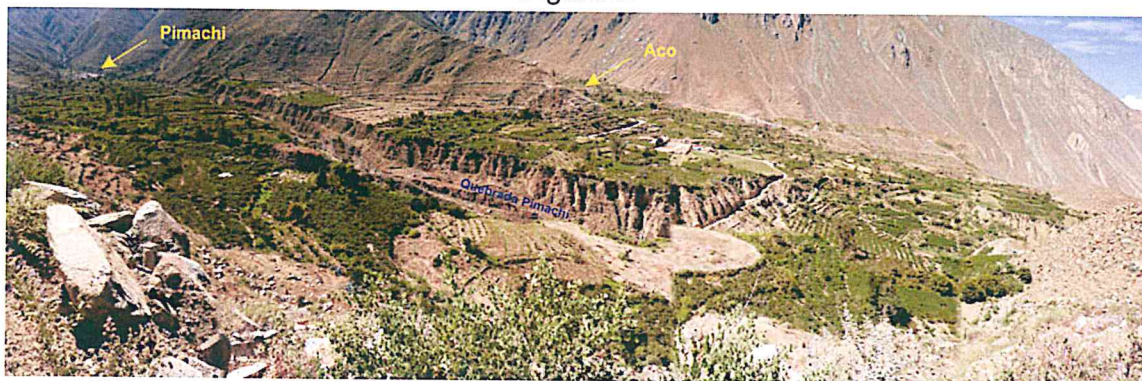
Figura 3.

Esta terraza se formó por el represamiento de las quebradas Aco y Pimachi (Se explica en el ítem de peligros geológicos).

Figura 3 y foto 14. Terraza cubierta por terrenos de cultivo.

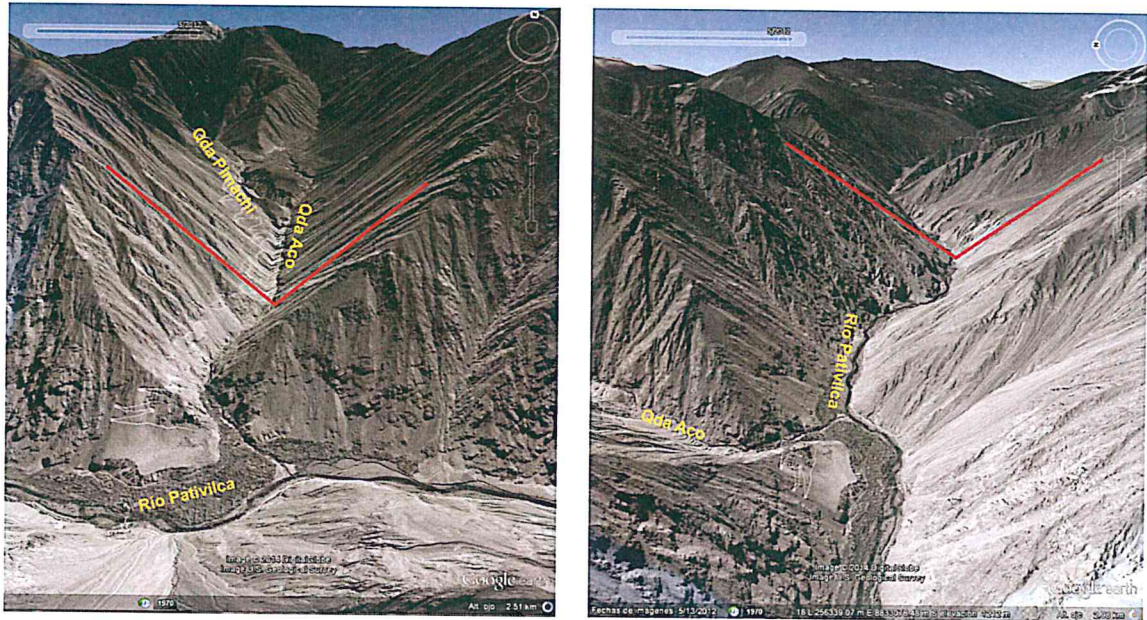
Las quebradas Aco y Pimachi y el río Pativilca, se caracterizan por ser valles de tipo juvenil, con perfil en "V" (figura 4 y foto 15). Los valles jóvenes generalmente son muy inestables, debido a que se encuentran en pleno proceso de denudación.

Figura 4. Valles típicos en forma de “V”, de la quebrada Aco y del río Pativilca.

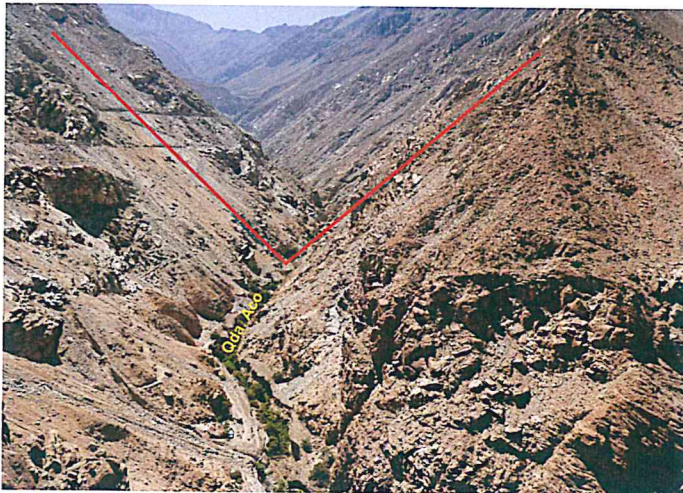
Foto 15. Quebrada Aco, se muestra el valle en “V”, en las laderas se aprecia material suelto.

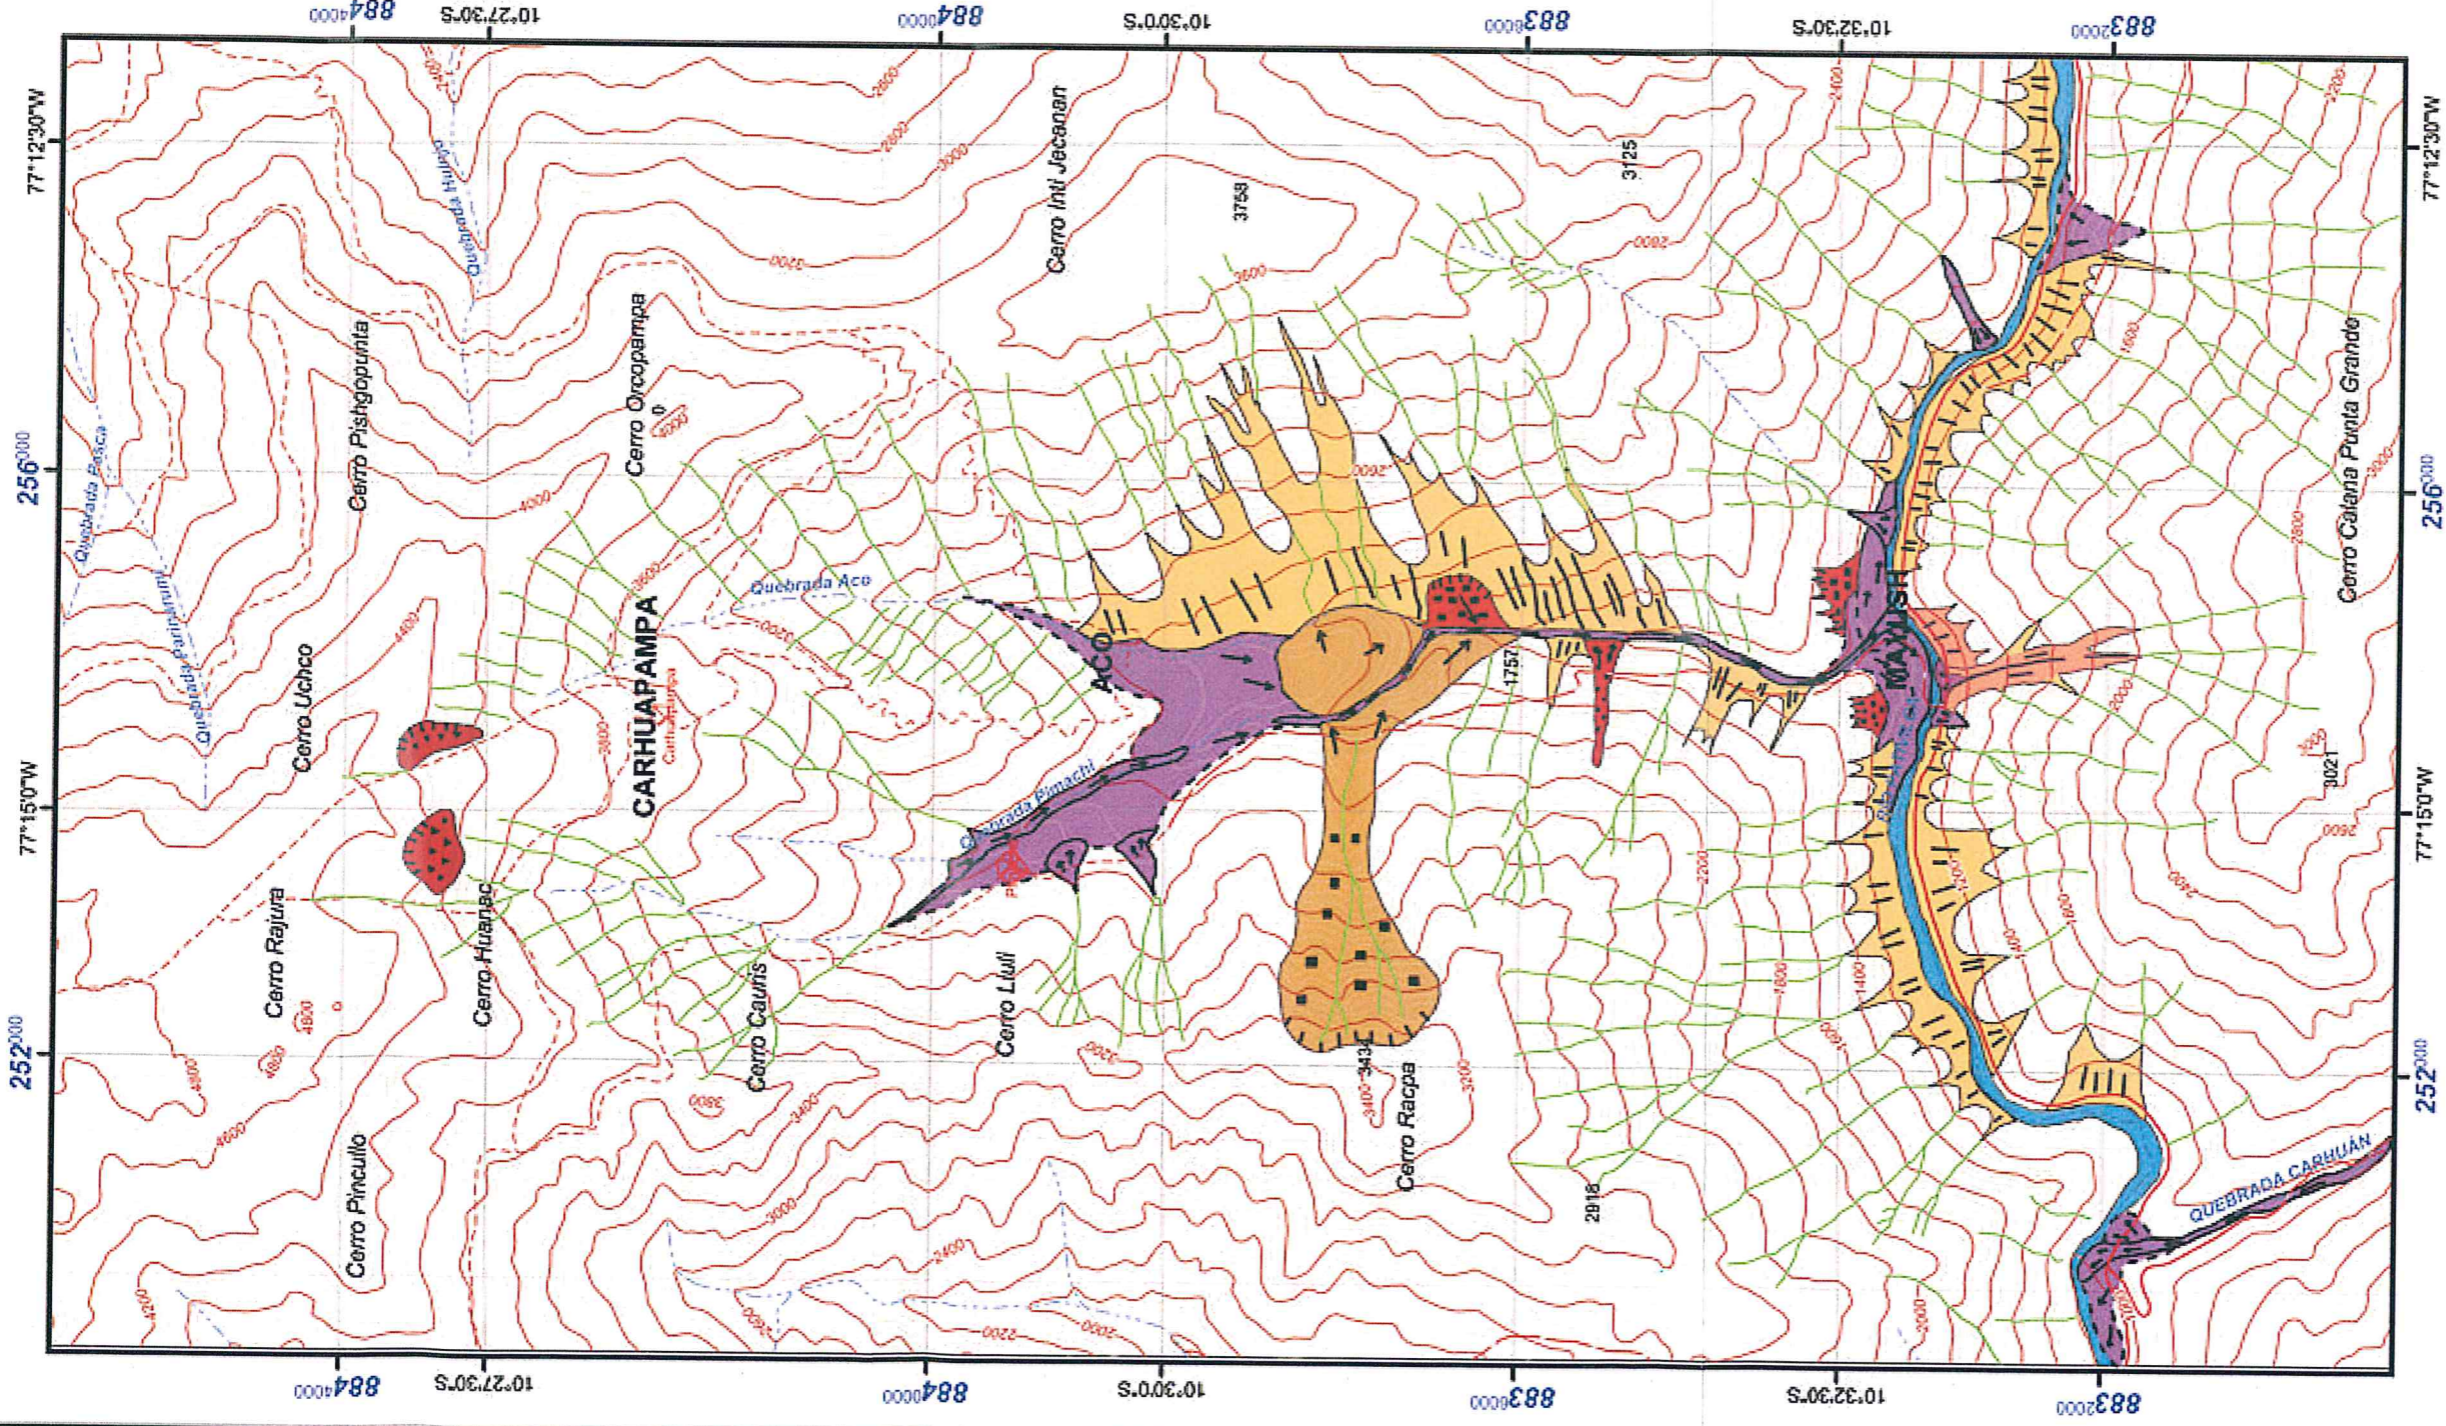
**MAPA DE PELIGROS GEOLÓGICOS  
SECTOR DE MAYUSH**

El 8 de marzo del año 2013, se presentaron lluvias intensas, detonando una avalancha de detritos, afectó 30 viviendas, tramo carretero Pativilca-Cajatambo en 600 m (figuras 7 y 8), falleció una persona y represó al río Pativilca por 3 días.

- Ladera norte del cerro Calana Punta Grande, se encuentra cubierta por depósitos coluvio-deluviales, generados por acumulaciones de derrumbes y erosiones de ladera, este material se caracteriza por ser de fácil remoción.
- Ladera con pendiente entre 25° a 30°, donde los materiales (coluvio-deluviales) pueden ceder fácilmente.
- Ausencia de vegetación.
- Viviendas ubicadas en zona inestable.
