Informe Técnico N° A6663

Peligros Geológicos en el Sector de Pampamarca

Región Huánuco, Provincia Yarowilca,
Distrito Pampamarca

ENERO 2015

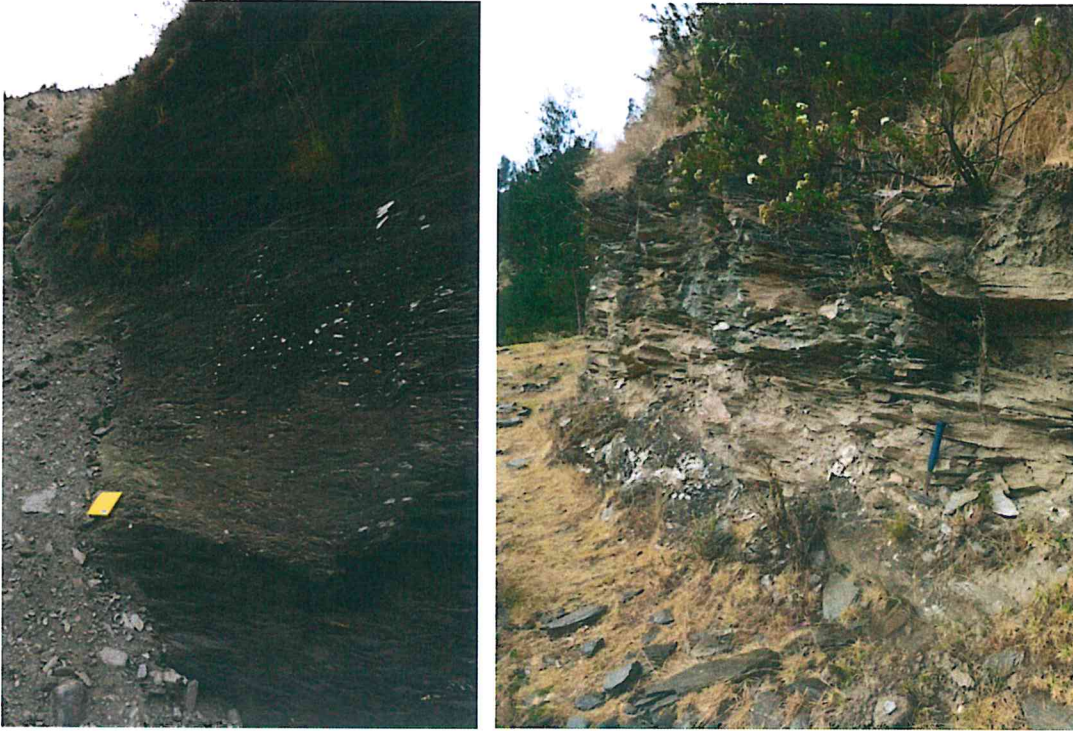
En esta unidad se encuentran afloramientos de rocas metamórficas conocidas como Complejo Maraón. Se trata de esquistos gris azulados plateados, con abundantes vetas de cuarzo, destacan por su coloración y menor resistencia a la erosión, los que tentativamente se consideran formados a partir de una secuencia pelítica pre-metamórfica.

Foto 1 y 2. Afloramiento de esquisto, en ambas vistas se aprecia la esquistosidad paralela

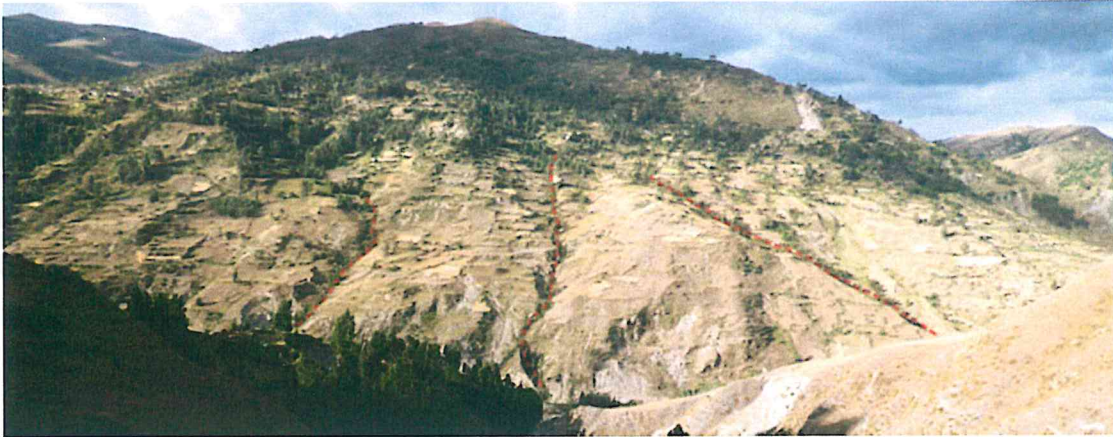
En la margen derecha del río Marañón, se observa otra montaña conformada por esquistos resistentes a la erosión, con esquistosidad paralela y que a la distancia asemejan estratos intercalados. En esta unidad se presentan procesos de movimiento en masa, como deslizamientos y erosiones de ladera (foto 3).

Foto 3. Montaña en roca metamórfica, con forma convexa, con proceso de erosión de ladera (línea de color rojo).

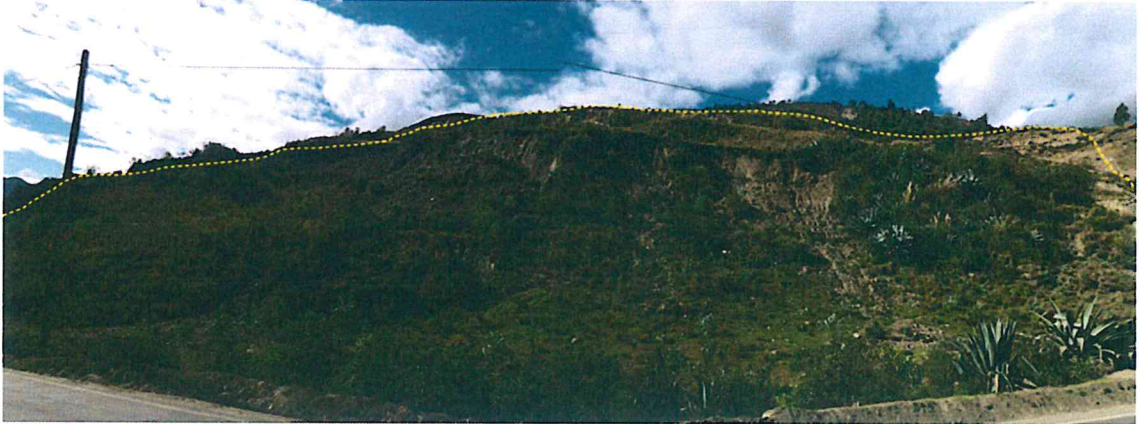
Son los generados por los antiguos movimientos en masa como deslizamientos (foto 5). Como ejemplo tenemos el sector Pampamarca. Estos depósitos se caracterizan por estar conformados por gravas, escasos bloques, englobados en matriz limo-arenosa.

Foto 5. Depósito generado por deslizamiento (enmarcado con línea amarilla).

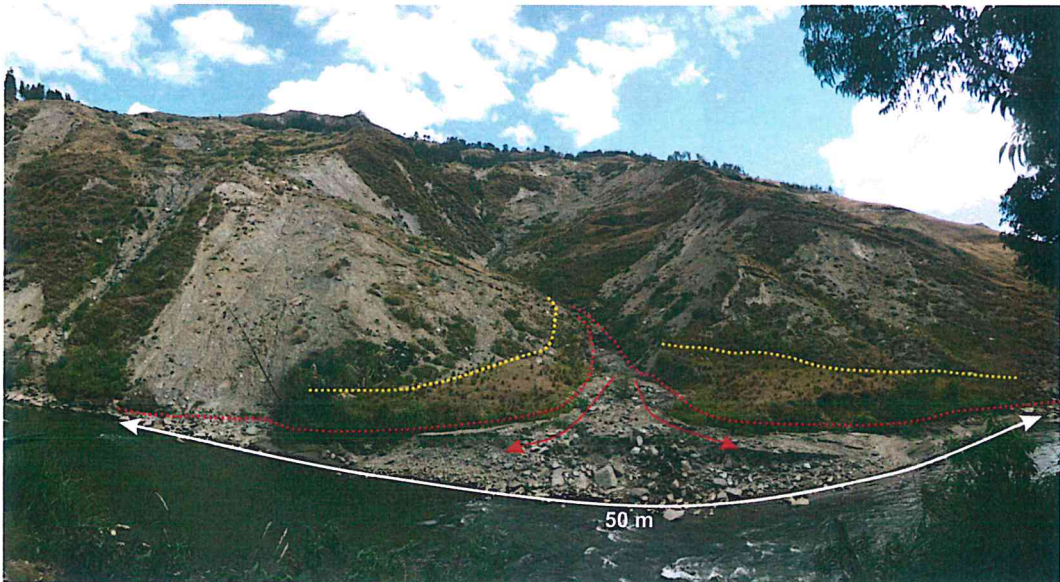
Se encuentran en la desembocadura de las quebradas, se caracterizan por tener formas de abanico, el material que lo conforman son clastos subangulosos. Estos depósitos en ocasiones han llegado a obturar temporalmente al río Marañón (foto 6).

Foto 6. Se muestran depósitos proluviales, se diferencian hasta dos secuencias. La más reciente resaltada con línea de color rojo y la amarilla la más antigua.

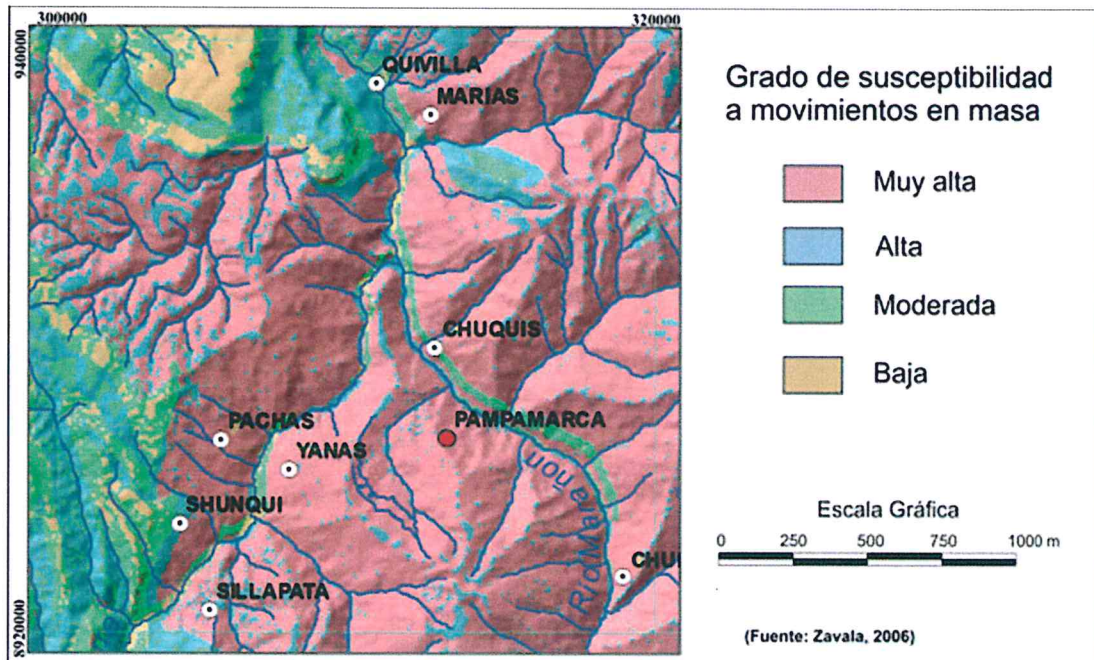
En el estudio de Riesgos Geológicos en la Región Huánuco, realizado por Zavala & Vilchez en el 2006, muestran que el área de Pampamarca es de muy alta susceptibilidad a movimientos en masa (figura 3). Principalmente por presentar una roca de mala calidad, terrenos con pendiente moderada y estar saturado de agua.

Figura 3. Mapa de susceptibilidad a movimientos en masa en los alrededores de Pampamarca.

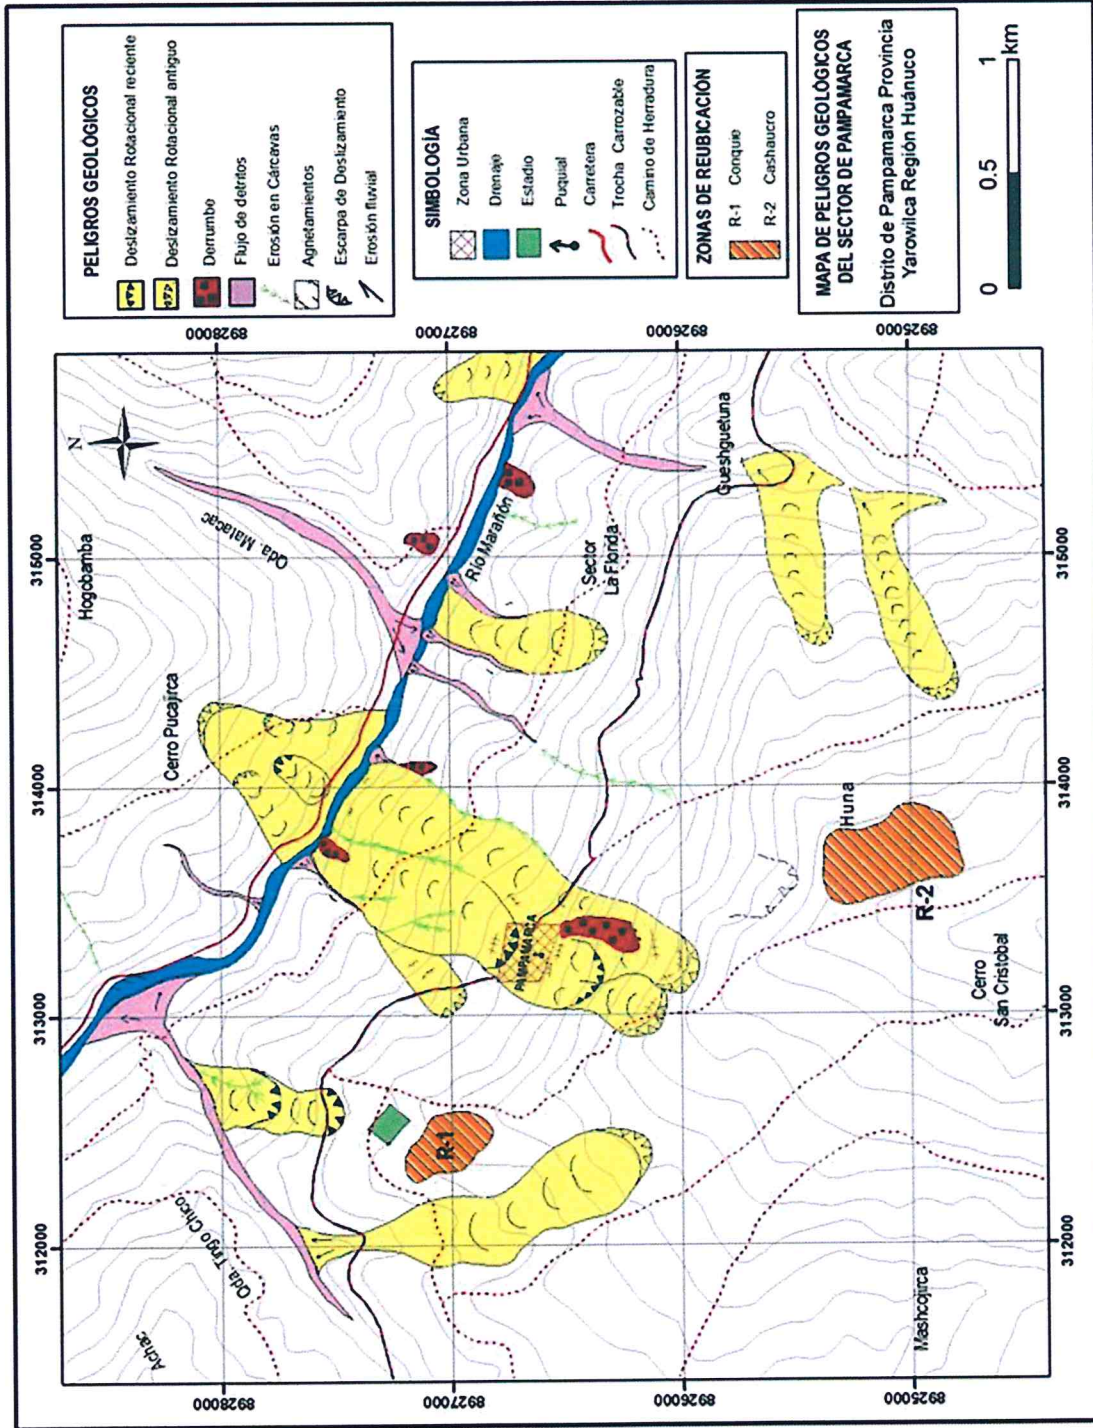
De los trabajos de campo realizados en el poblado de Pampamarca y sus alrededores, se han identificado: deslizamientos, flujos de detritos, caída de rocas / derrumbes y erosiones de ladera (figura 4); siendo el deslizamiento de Pampamarca el proceso de mayor importancia. Todo este sector se considera como **zona crítica**.

Figura 4. Mapa de Peligros Geológicos en Pampamarca y alrededores

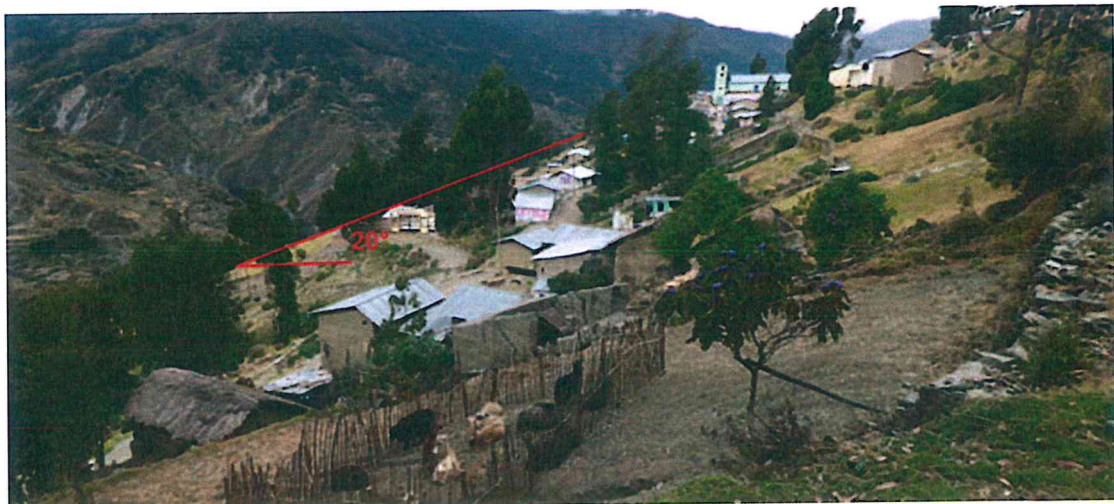
- Filtraciones de agua proveniente del subsuelo, se presentan puquiales los cuales no están canalizados adecuadamente (foto 10)
- Pendiente del terreno, entre 20 a 30°, permite la desestabilización del terreno (foto 11).
- Material de fácil remoción, el suelo de Pampamarca está conformado por material suelto producto del deslizamiento antiguo (foto 12).
- Presencia de letrinas, que permite la saturación del terreno (foto 13).
- Área urbana, sin drenaje pluvial, permite la filtración de agua al terreno.

Foto 11. Se muestra la pendiente del terreno.

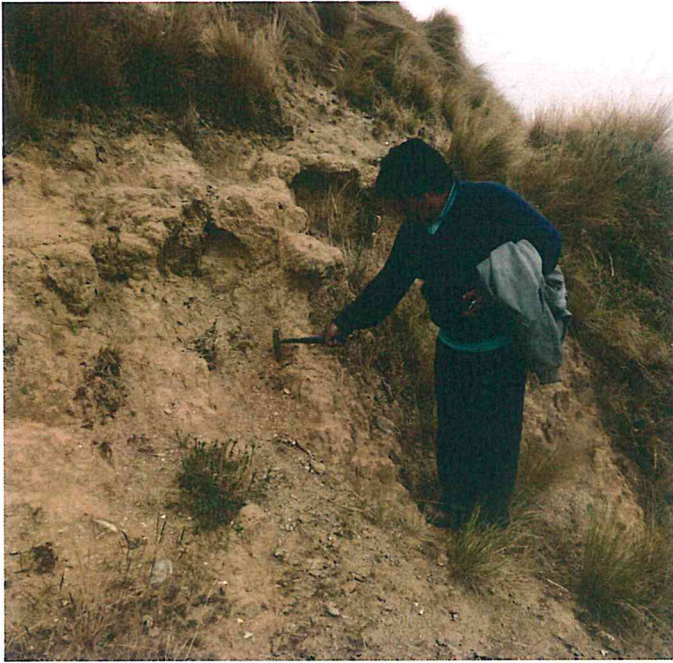
Foto 12. Material suelto, limo-arenoso, proveniente del antiguo deslizamiento.

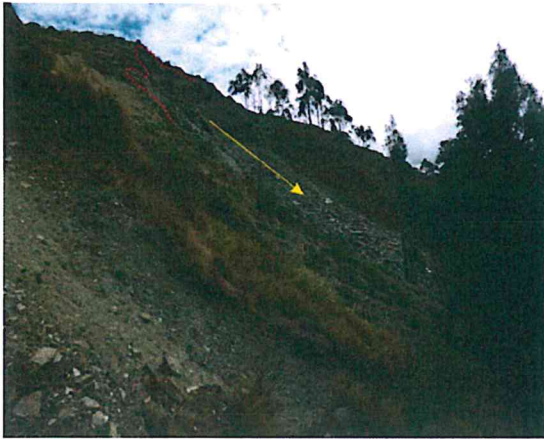
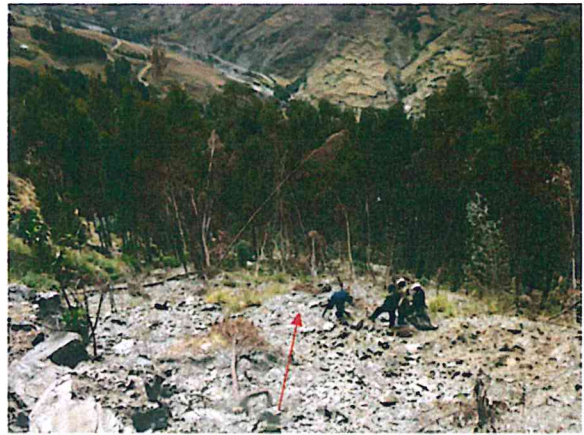
Según versiones de los lugareños, en este sector se han presentado hasta tres eventos en los años 1975, 1986, y 2013, a raíz del evento 1986 se realizó forestación con eucaliptos con la finalidad de proteger al poblado (foto 28).

Foto 28. Área forestada, sirvió como protección al poblado.

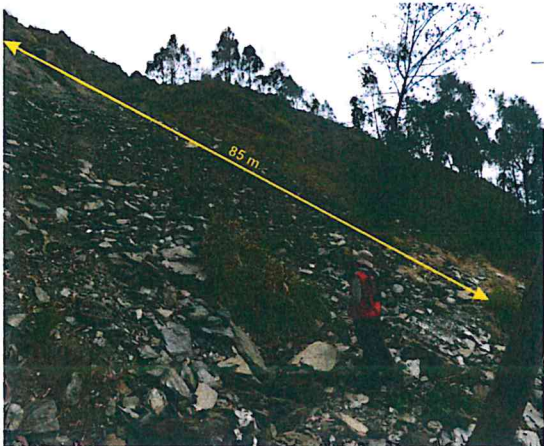
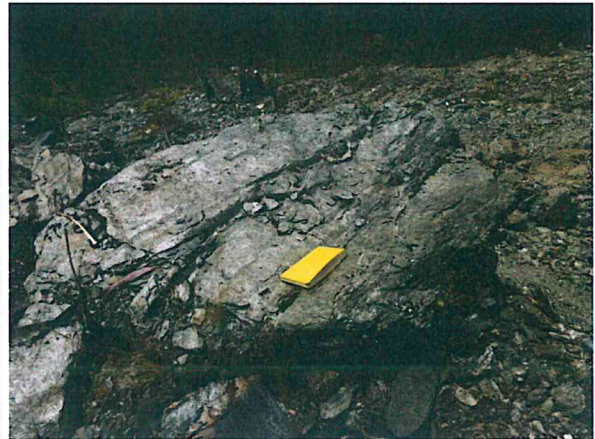
Durante el último evento de derrumbe, los fragmentos de roca presentaron tamaños predominantes entre 20 a 50 cm, llegando a tener hasta 3 m (foto 29).

Foto 29. Tamaños de bloques de roca originados por el derrumbe.

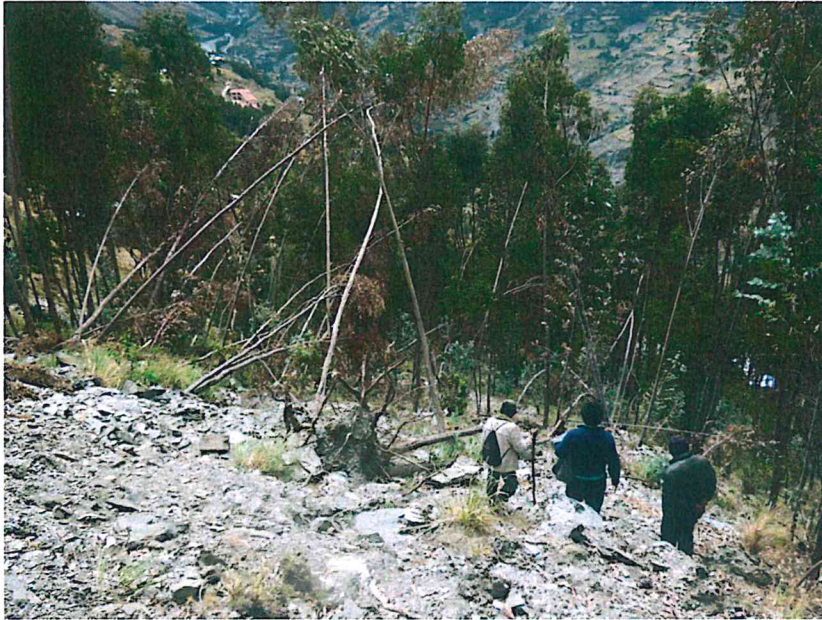
Por versiones de los moradores, un bloque de roca proveniente del derrumbe, al momento de desplazarse, sobrepaso el área forestada y llegó hasta la zona urbana, afectando una vivienda, el bloque al impactar en la pared de la vivienda le ocasionó un agujero, este bloque de roca fue destruido después por los moradores (foto 30). La mayor cantidad de material proveniente del derrumbe fue retenido por los árboles (foto 31), que actuaron como una barrera natural.

Foto 31. Material proveniente del derrumbe, retenido por los árboles de eucalipto.

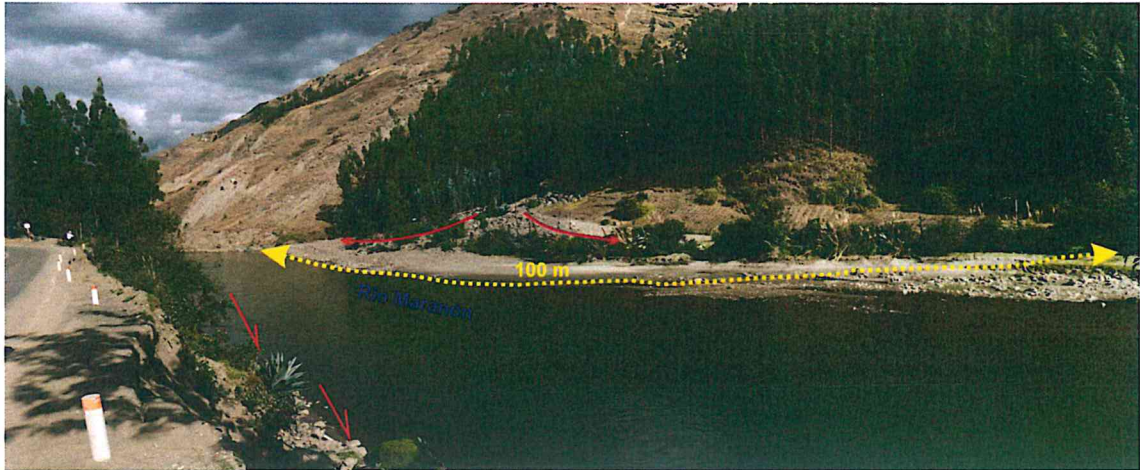
En el área circundante al río Marañón, se han presentado flujos de detritos en ambas márgenes, se caracterizan por presentarse en forma de abanicos (fotos 9 y 33), los materiales que lo conforman son fragmentos de naturaleza metamórfica de formas subredondeadas a subangulosas.

Foto 33. Depósito de flujo de detritos en forma de abanico, margen derecha del río Marañón.

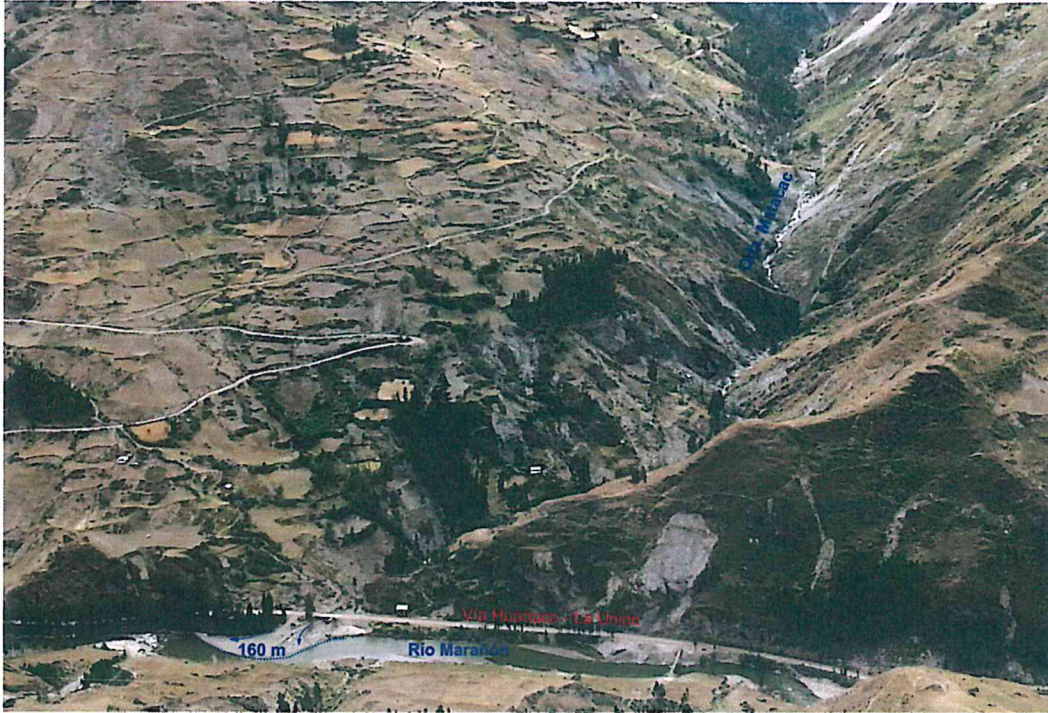
El material del flujo, está conformado mayormente por gravas, con es casos bloques de hasta de 1 m, en matriz arcillo-limosa, se muestra también restos de troncos de árboles. El material en la desembocadura tiene la forma de un abanico. En los lados laterales de la quebrada se observan varios derrumbes que alimentan con material suelto al cauce de la quebrada (foto 37).

Foto 37. Vista panorámica de la quebrada Matacac.
