Informe Técnico N° A6892

EVALUACIÓN DE PELIGROS GEOLÓGICOS DEL SECTOR PROPUESTO PARA LA REUBICACIÓN DEL CENTRO POBLADO DE CHANGO

Región Pasco
Provincia Daniel Alcides Carrión
Distrito Chacayán

MAYO
2019

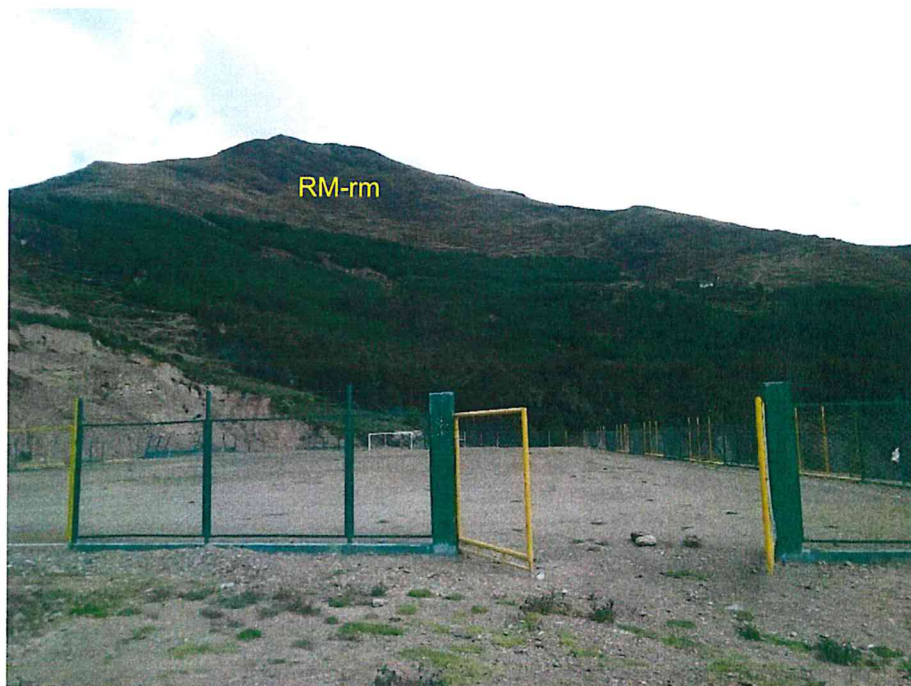
Corresponde a afloramientos de roca metamórfica, Figura 3, reducidos por procesos denudativos, se encuentran conformando elevaciones alargadas y de pendiente moderada a alta.

Figura 3. Montañas en rocas metamórficas al norte del centro poblado de Chango.

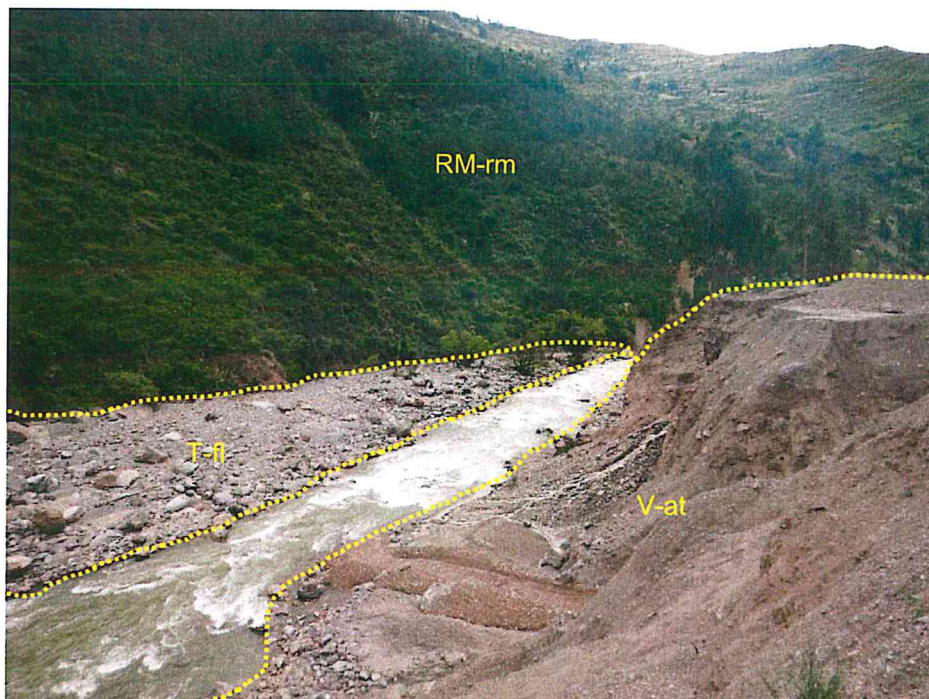
Figura 4. Vista del río Chaupihuaranga, dónde se aprecian las geoformas de piedemonte aluvio-torrencial y terraza fluvial
