INFORME TÉCNICO

INSPECCIÓN TÉCNICA DE PELIGRO GEOLÓGICO:  
DESLIZAMIENTO - FLUJO  
(Sector Río Blanco, distrito Chicla, provincia Huarochirí, Región Lima)

Por:  
Lucio Medina Aliecca

LIMA - PERÚ  
Julio - 2010

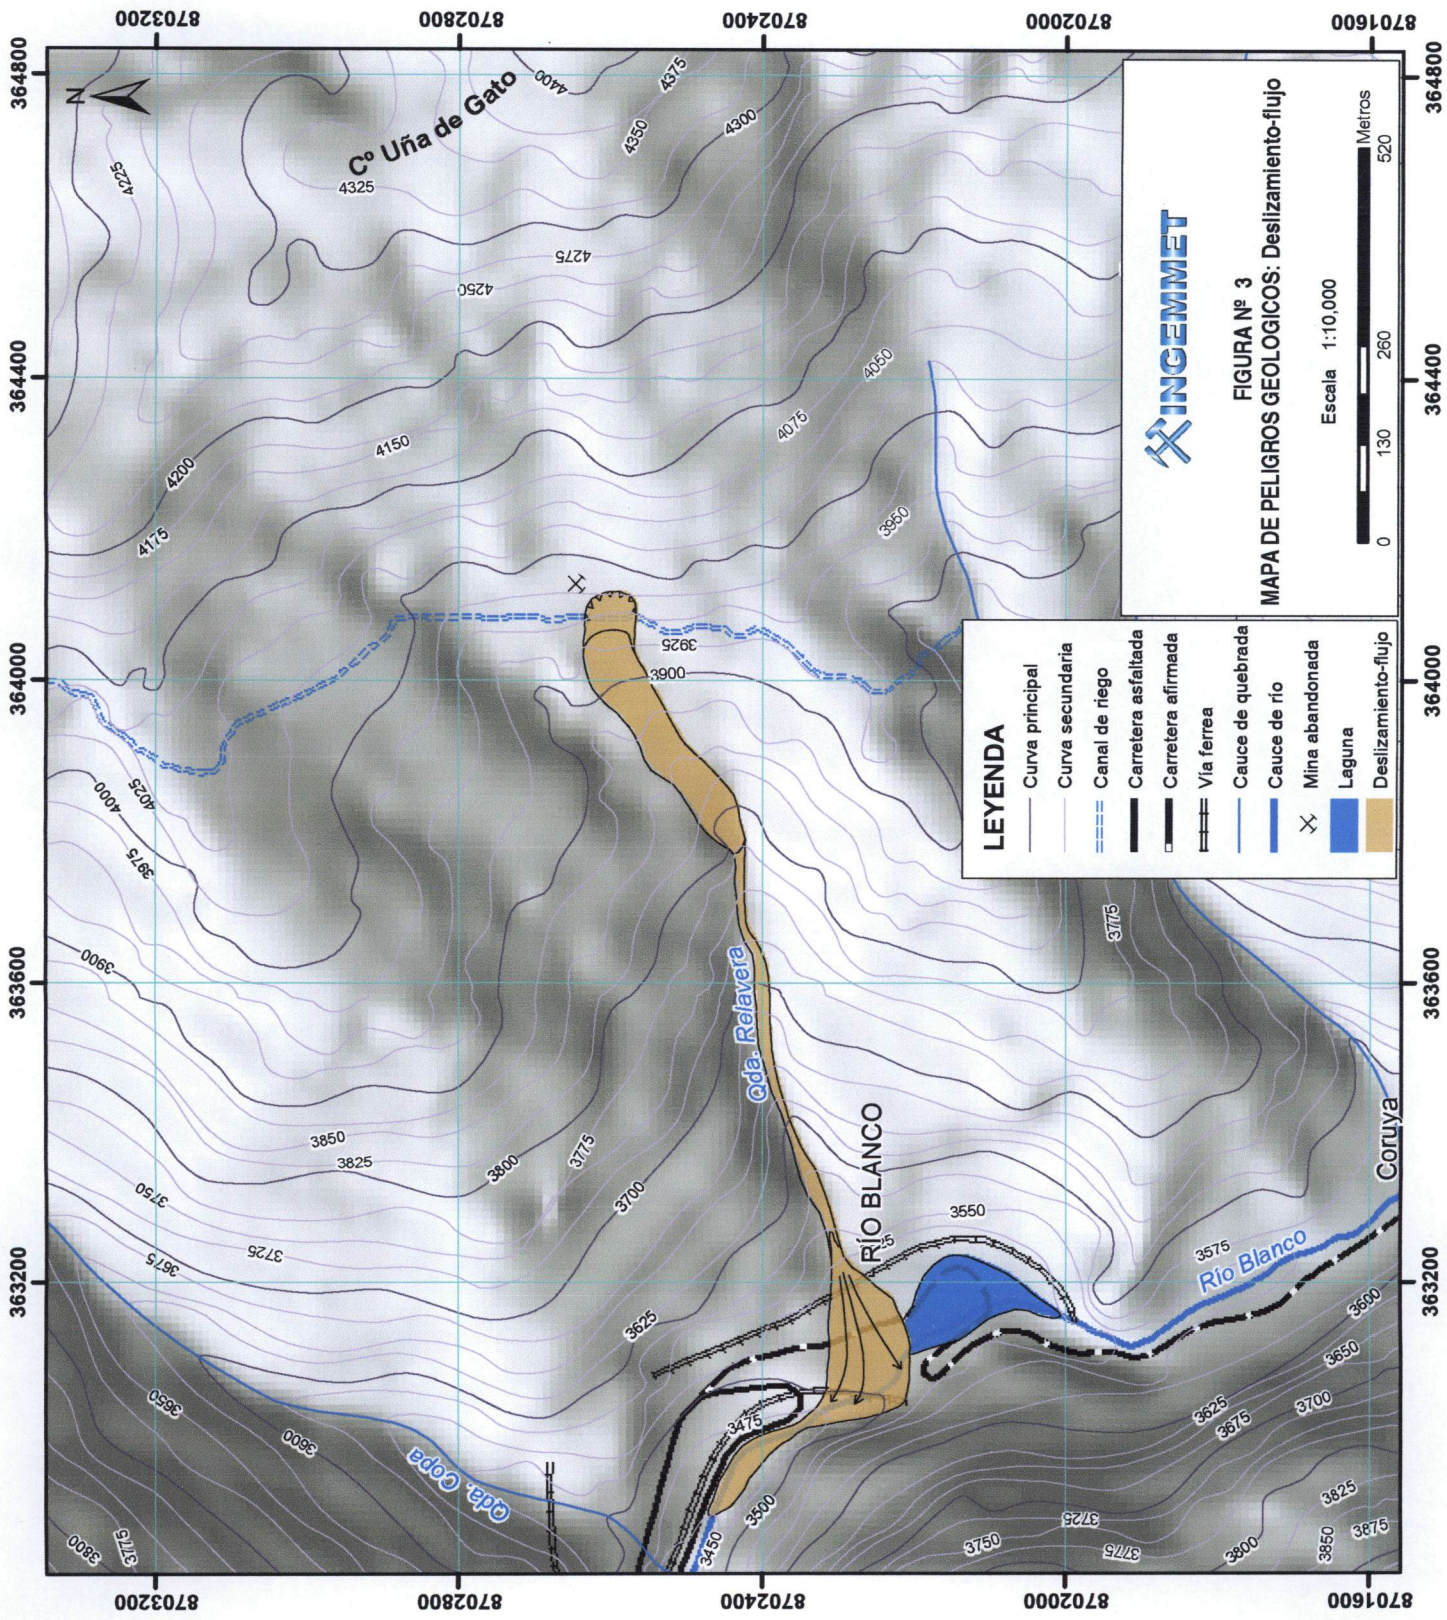
Según el mapa de susceptibilidad de movimientos en masa (Figura N° 4) elaborado por la Dirección de Geología Ambiental del INGEMMET (2003), el área inspeccionada corresponde a susceptibilidad muy alta. Esto significa que son áreas donde se conjugan numerosos peligros geológicos: principalmente huaycos, caída, deslizamientos, movimientos complejos.

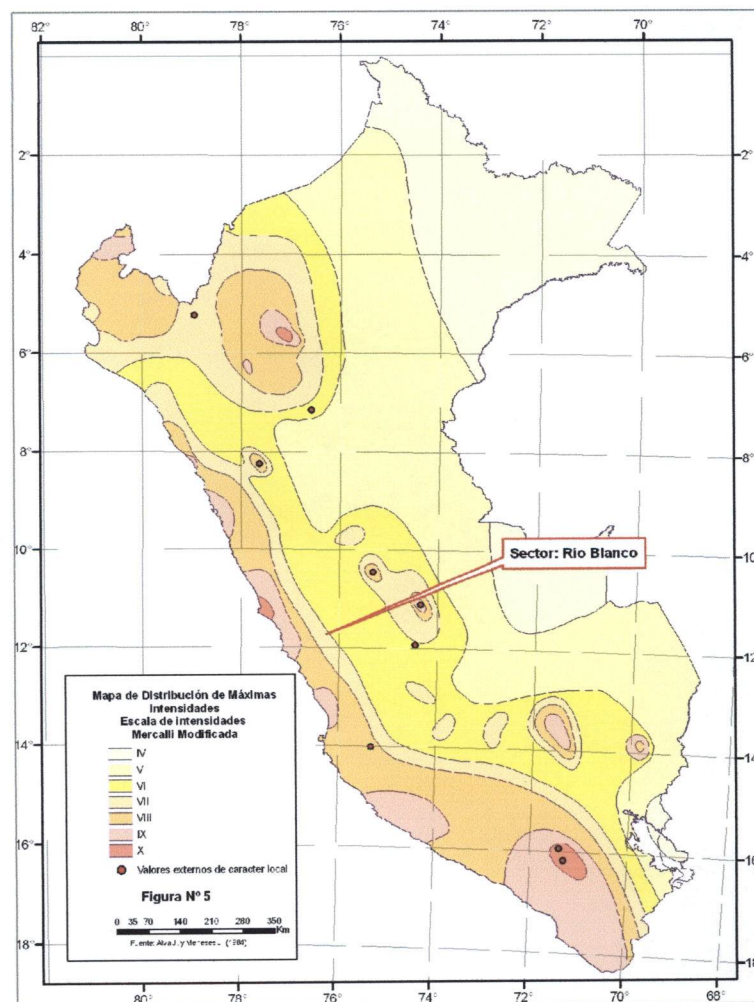
Además, en la reciente versión del mapa de distribución de máximas intensidades sísmicas observadas en Perú, preparado por la Universidad Nacional de Ingeniería y el CISMID, como parte del proyecto SISRA, para el área de estudio muestran intensidades máximas de VII a VIII en la Escala Modificada de Mercalli (Alva y Meneses, 1984). Ver Figura N° 5.
