Informe Técnico N° A6906

EVALUACIÓN DE PELIGROS GEOLÓGICOS OCASIONADO POR EL SISMO DEL DÍA 26 DE MAYO, EN EL CENTRO POBLADO ROCA FUERTE

**Región Loreto
Provincia Loreto
Distrito Parinari
Paraje Roca Fuerte**

**JUNIO
2019**

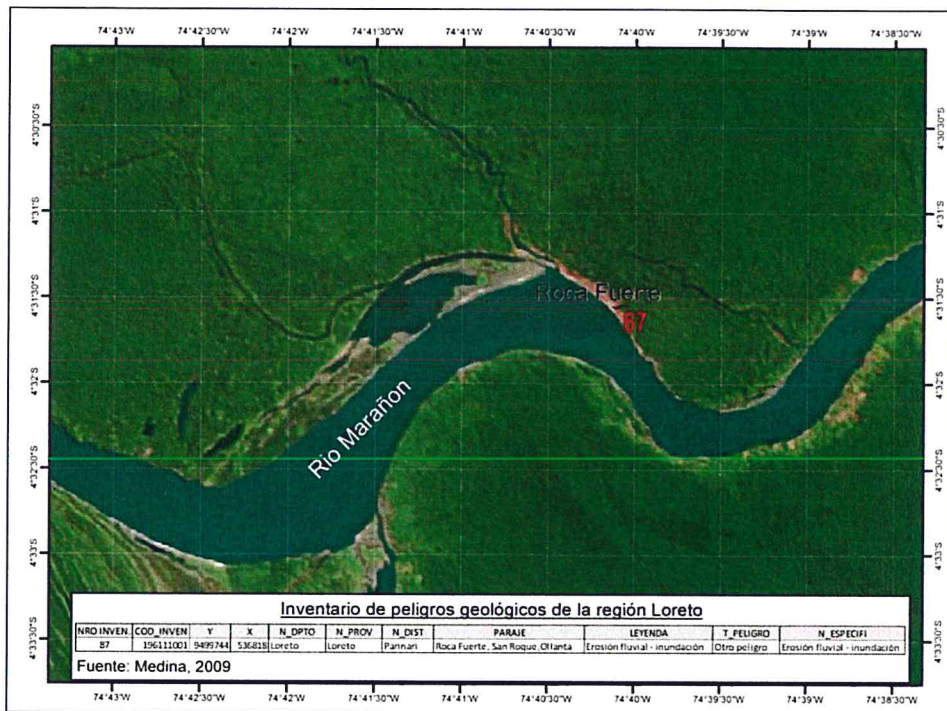
Figura 1. Mapa de inventario de la región Loreto (Medina, 2009), el centro poblado Roca Fuerte, se encuentra identificado como zona donde es afectado por inundación y erosión fluvial

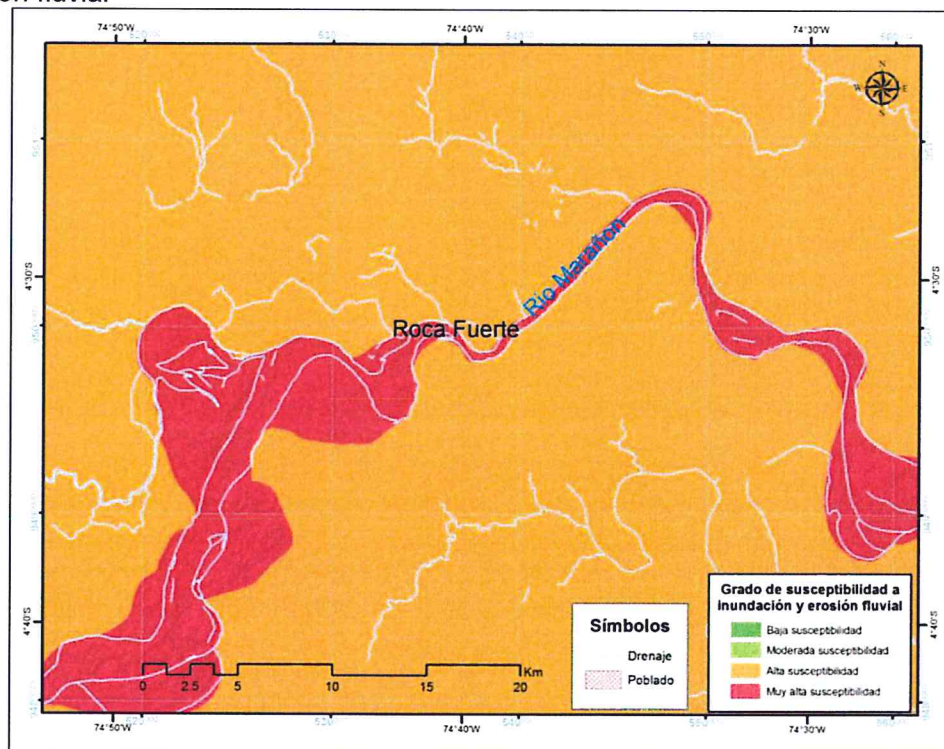
Figura 2. Mapa de susceptibilidad a inundación y erosión fluvial de la región Loreto, se observa que el centro poblado Roca Fuerte, se ubica en una zona de Alto y Muy Alto grado de susceptibilidad a peligros de tipo: inundación y erosión fluvial. (Ingemmet, 2018).

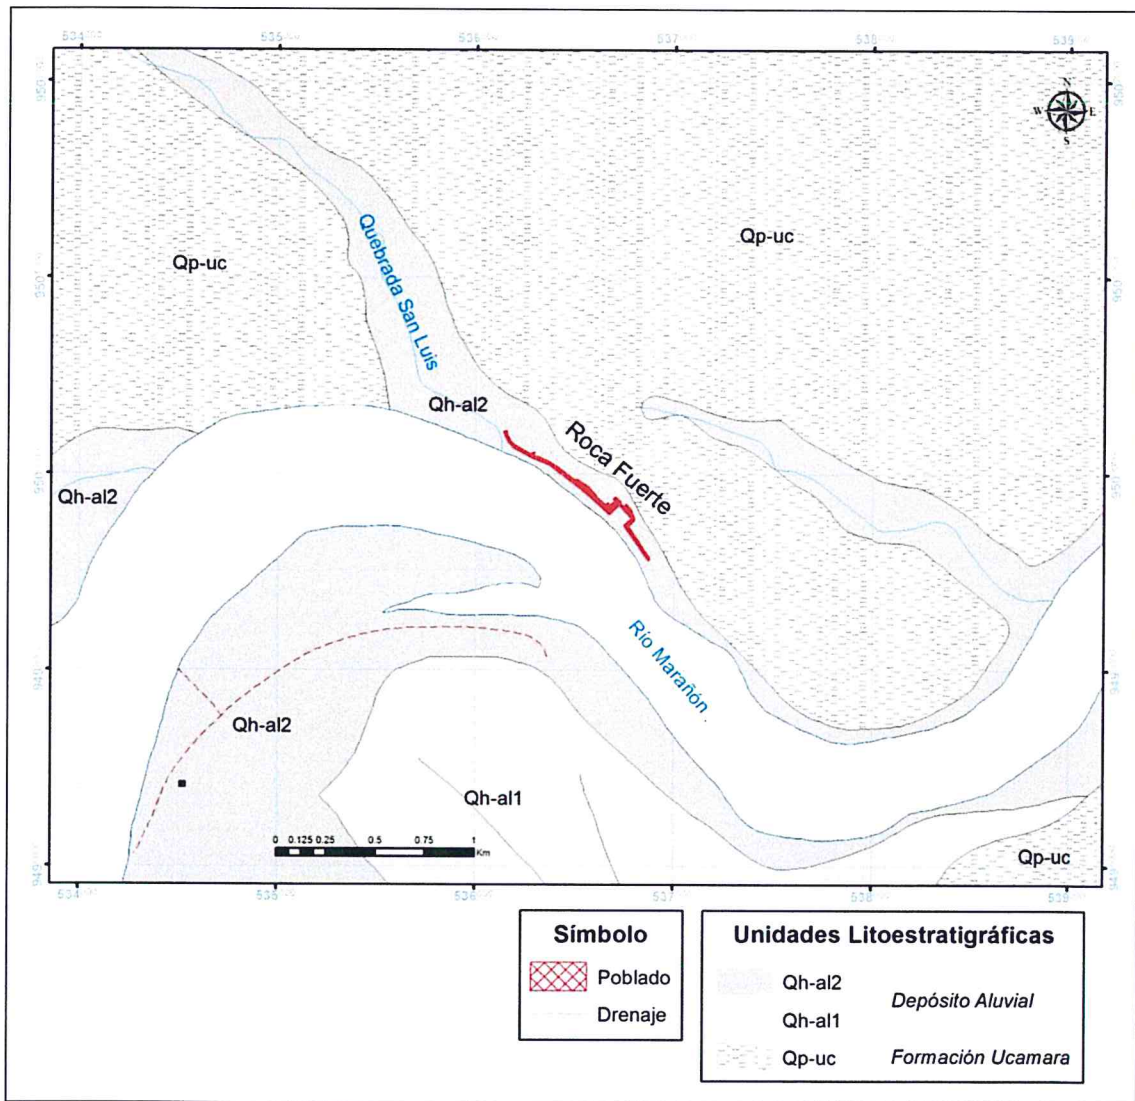
En la zona de estudio, se identificó depósitos aluviales importantes, en donde se han asentado poblados, estos depósitos son susceptibles al procesos de licuefacción, también forman amplias llanuras de inundación desbordando sus cauces en épocas lluviosas.

Figura 5. Se observa la geológico de la zona de estudio. (Tomado de referencia Ingemmet, 1999).

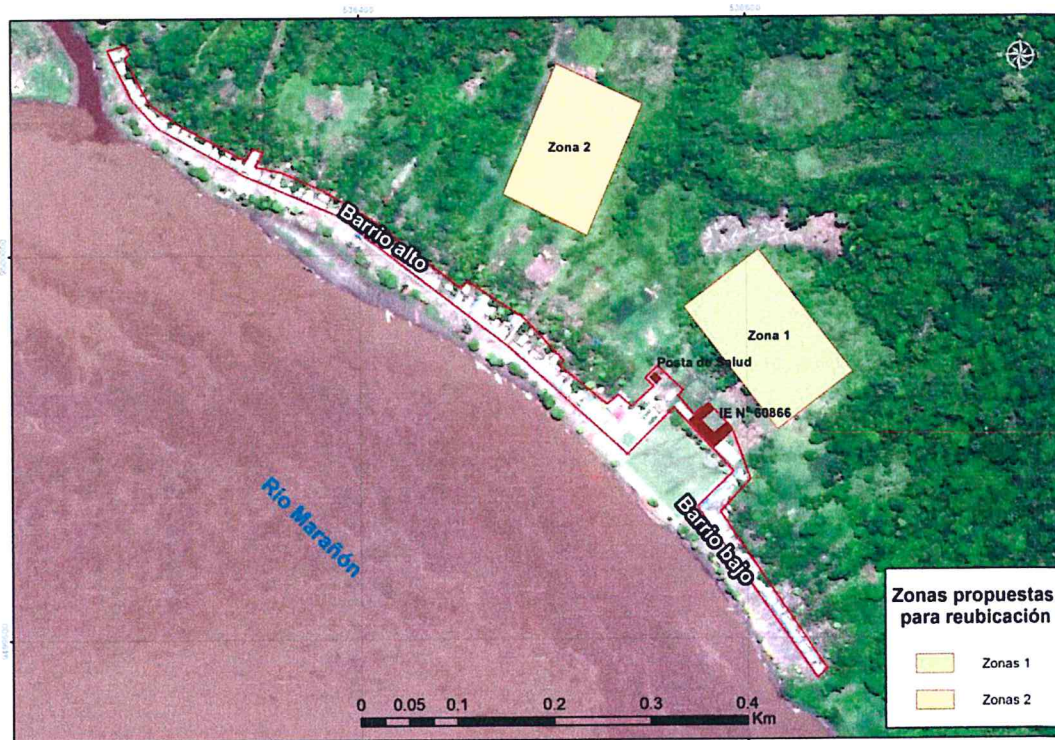
Figura 14. Zonas propuestas para la reubicación y albergue

De los trabajos de campo, se propone dos zonas como área para la reubicación y albergue (figura 14).

Para habilitar el área se deben tener las siguientes recomendaciones.

- Estudio de suelo, para determinar las características, con fines de cimentación y tipo de edificación.
