**INFORME TECNICO
GEOLOGIA AMBIENTAL**

**ZONAS CRÍTICAS POR PELIGROS GEOLÓGICOS
EN LA CUENCA DEL RÍO CHILLÓN**

PRIMER REPORTE

DIRECCIÓN DE GEOLOGÍA AMBIENTAL Y RIESGO GEOLÓGICO

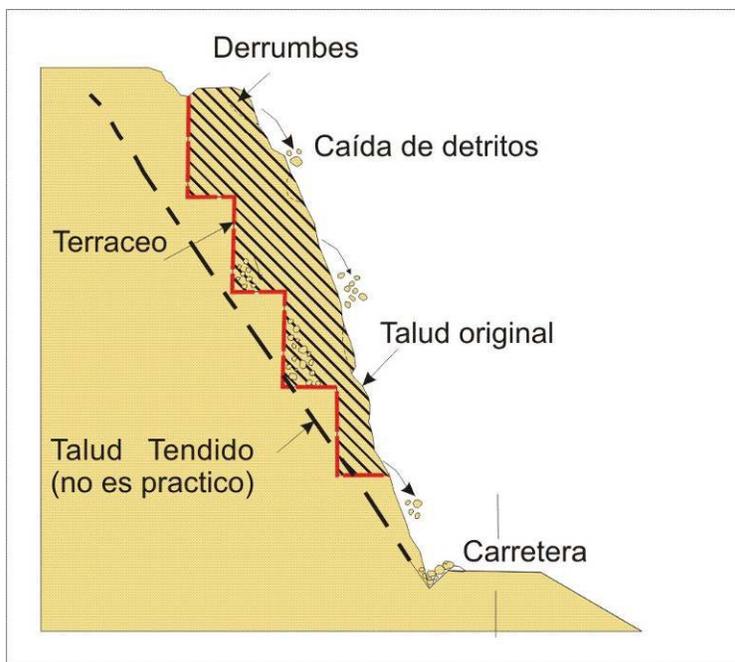
Figura 2. Escalonamiento de taludes en terrazetas para corregir un talud inestable.

- Corrección por modificación de la geometría del talud. Consiste en estabilizar el ángulo del talud ya sea por corte del talud, escalonamiento de taludes en terrazas (Figura 2), etc.
- Corrección por drenaje. Las medidas de corrección por drenaje son de dos tipos: *Drenaje Superficial* por medio de zanjas de drenaje, impermeabilizadas o no; y *Drenaje Profundo* que tiene como finalidad deprimir el nivel freático del afloramiento. En ambos casos es necesario la participación de un hidrogeólogo para el diseño de los drenes.

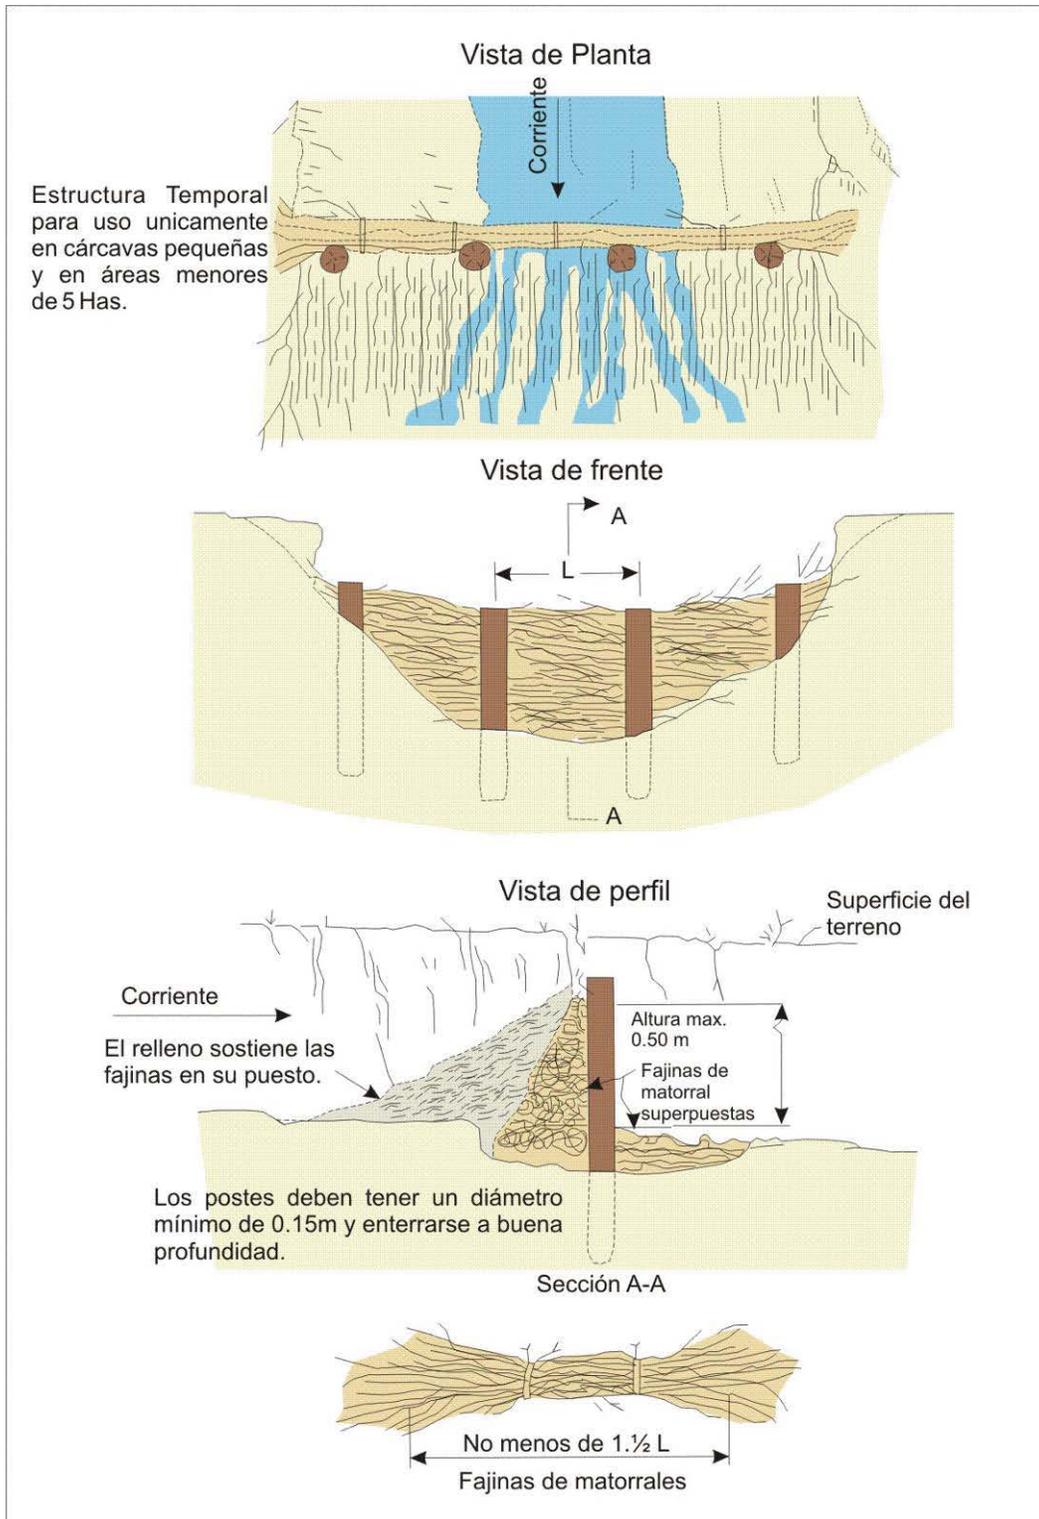
Figura 3. Trinchos transversales de troncos y fajinas de matorrales para proteger áreas de la erosión de laderas (Modificado de Valderrama y otros, 1964)

- Empleo de zanjas de infiltración y desviación entre las principales
- Construcción de diques o trinchos transversales constituidos con materiales propios de la región como: troncos, ramas, etc. (Figura 3).

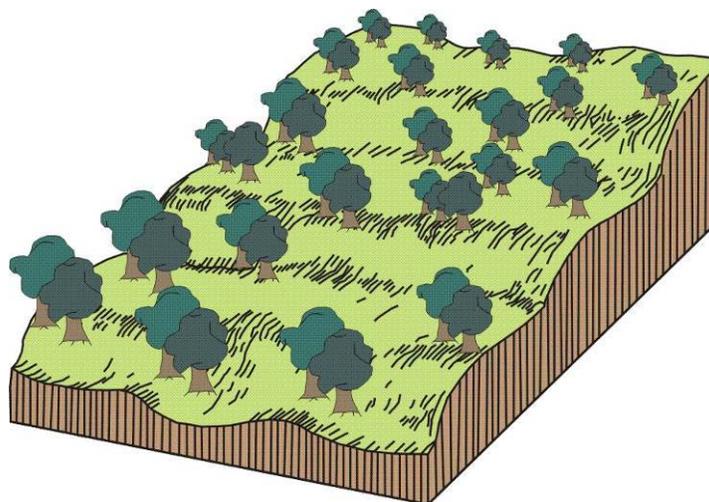
Figura 4. Revegetación de una ladera susceptible a deslizamiento formando terrazas.

- Realizar prácticas de conservación y regeneración de la cobertura vegetal (pastos, malezas y arbustos) con el fin de estabilizar el terreno (Figura 4). En la selección de árboles a utilizarse debe contemplarse las características de las raíces, las exigencias en tipo de suelos y alturas que alcancen versus la pendiente y profundidad de los suelos. Se recomienda además que las plantaciones forestales se ubiquen al lado de zanjas de infiltración construidas paralelas a las curvas de nivel.

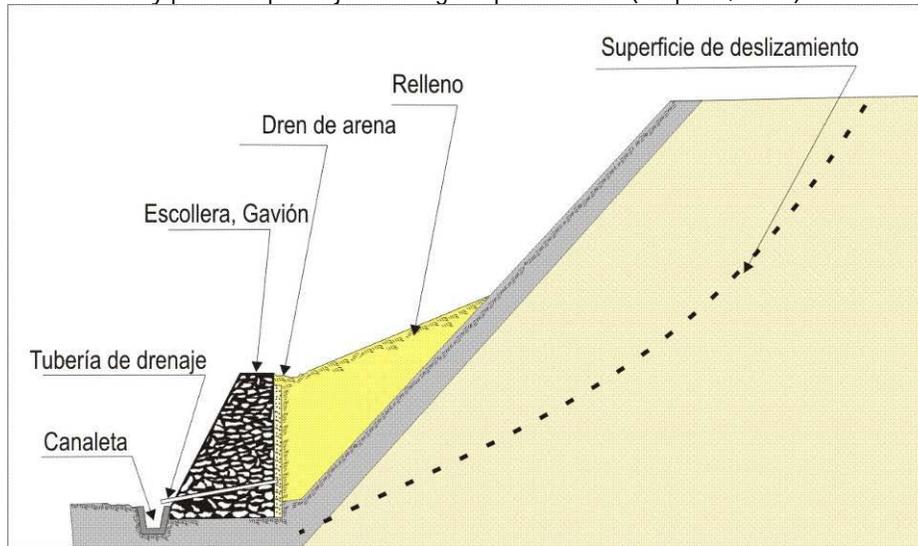
Figura 5 Muro permeable al pie del talud de una zona con deslizamiento.

- Rectificación de la pendiente del talud, que permita lograr una pendiente menor a la existente, proporcionando mayor estabilidad al conjunto.
- Afianzar el pie de los taludes, mediante la instalación de gaviones o escolleras permeables que permitan incrementar su peso a la vez que favorezcan su drenaje. Es muy importante que estos muros tengan un drenaje adecuado, con el fin de evitar “la acumulación de agua tras de sí, que incrementen su carga hidráulica. En definitiva, deben diseñarse como “muros drenantes” (figura 5). Por otro lado, el material usado en la construcción de dichos muros debe ser estable frente al paso del tiempo, intemperie y reacción con la roca y pesados para ejercer carga al pie del talud (Baquero, 2005).

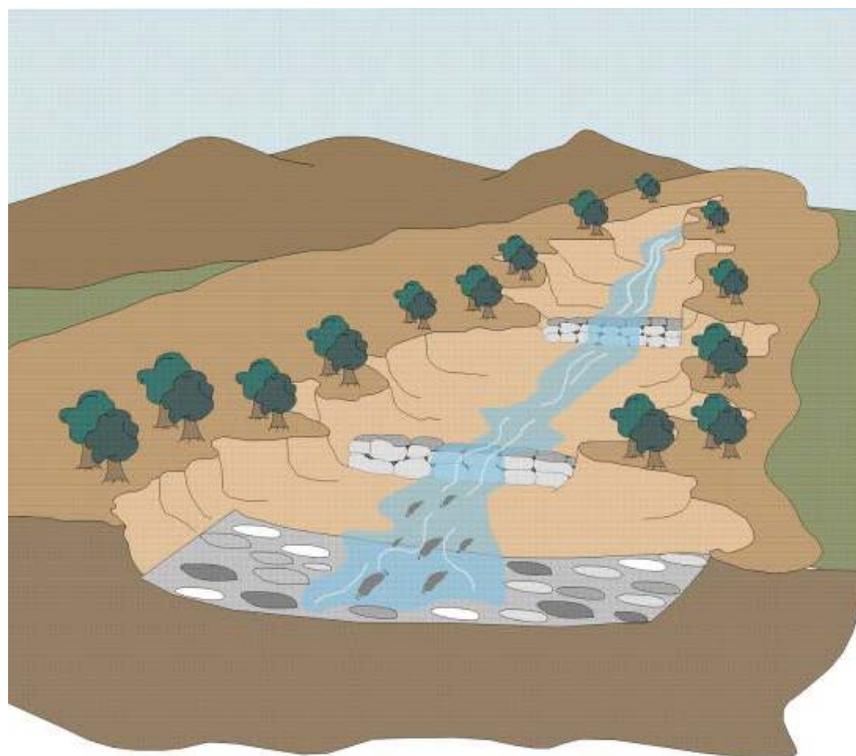
Figura 6 Presas de sedimentación escalonada para controlar la fuerza destructiva de los huaycos.

- Construir presas transversales de sedimentación escalonada para controlar las fuerzas de arrastre de las corrientes de cursos de quebradas que acarrear grandes cantidades de sedimentos durante periodos de lluvia excepcional, cuya finalidad es reducir el transporte de sedimentos gruesos (figura 6)

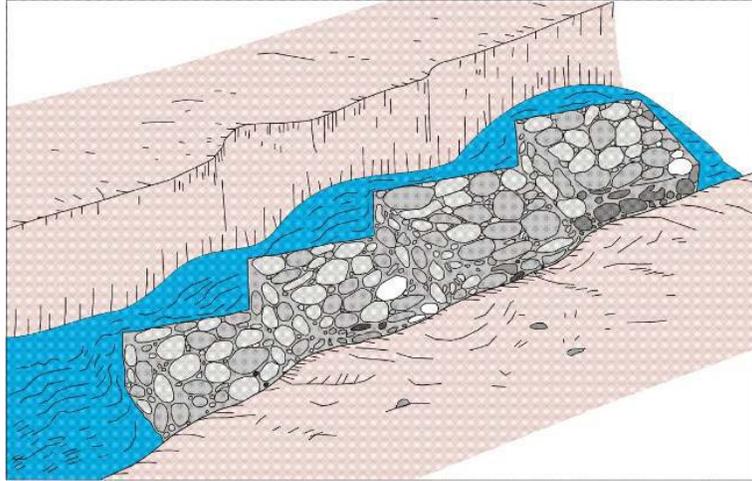
Figura 7. Gaviones para encauzar el lecho del río.

- Encauzamiento del lecho principal, ríos y quebradas afluentes, en zonas donde se produzcan socavamientos laterales de las terrazas aledañas. Para ello se debe construir espigones laterales, enrocado o gaviones (Figura 7) para aumentar la capacidad de tránsito en el cauce de la carga sólida y líquida durante las crecidas y limpiar el cauce.

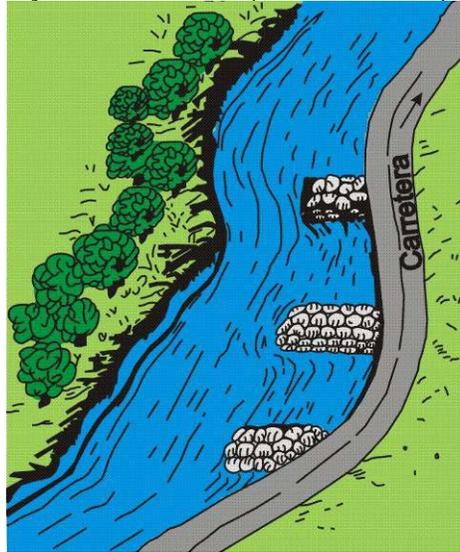
Figura 8. Espigones para proteger las terrazas fluviales.

- Protección de las terrazas fluviales de los procesos de erosión fluvial por medio diques de defensa o espigones (figura 8), que ayudan a disminuir el proceso de arranque y desestabilización.
