Informe Técnico N° A6911

PELIGRO POR DESLIZAMIENTO EN LOS CASERÍOS DE HIGOSBAMBA, HICHABAMBA, HUAYLLABAMBA, CHURUCANA

Región Cajamarca
Provincia Cajabamba
Distrito Cajabamba

JUNIO
2019

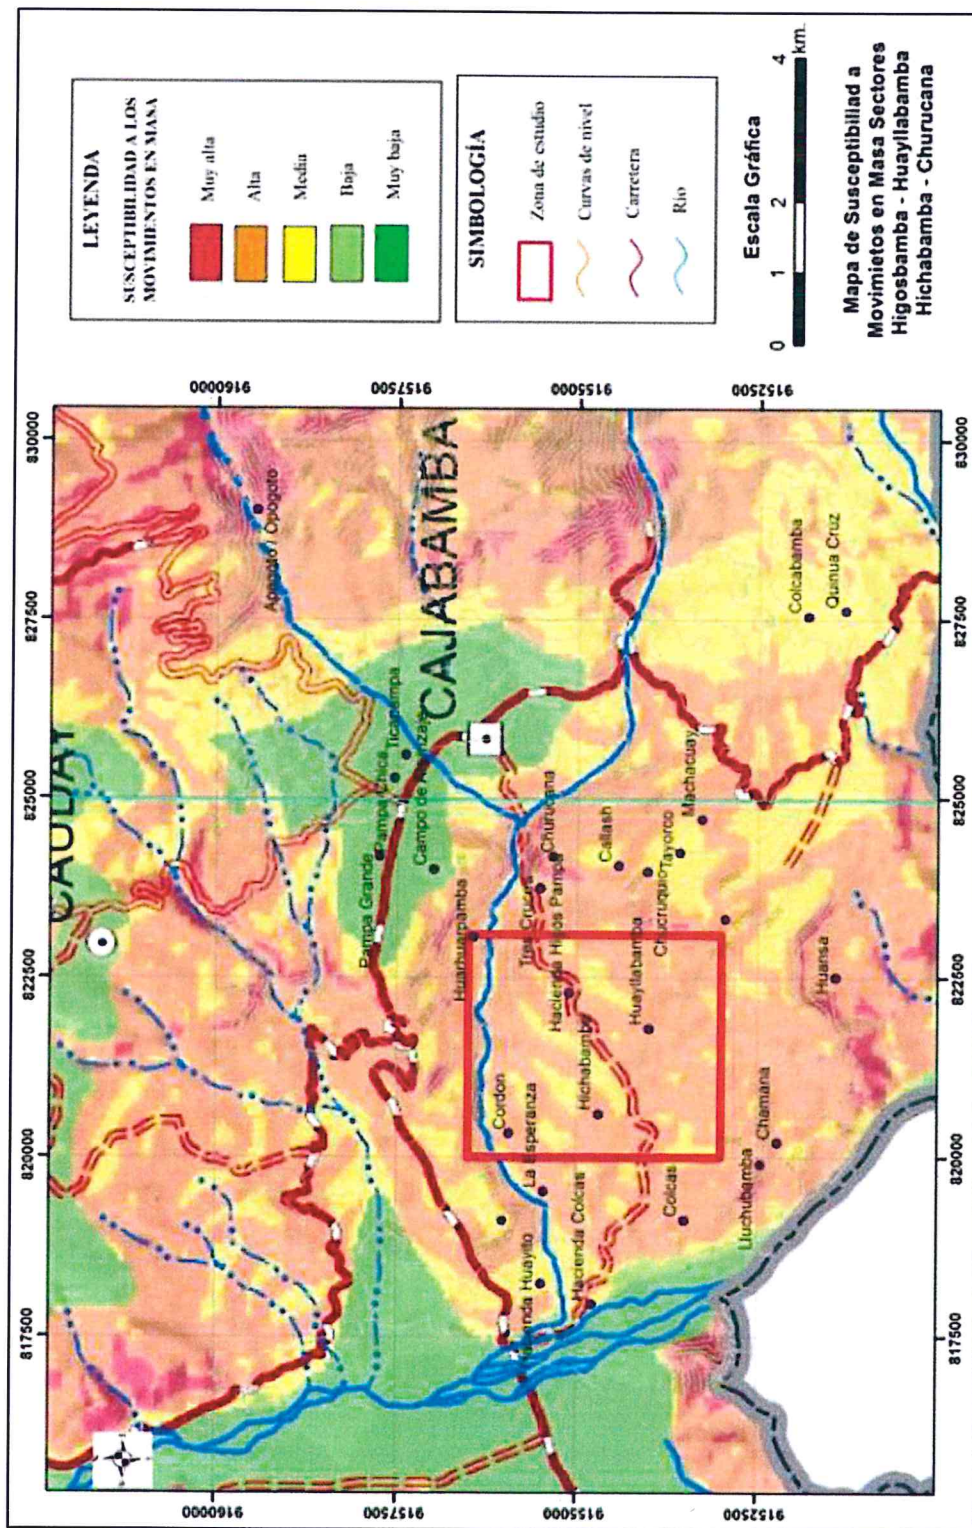
En el mapa de susceptibilidad de la zona de estudio de Riesgos Geológicos en la Región Cajamarca (Zavala y Rosado 2011), la zona en estudio, se encuentran en zona de Media y Alta susceptibilidad ante la ocurrencia de movimientos en masa. (figura 2).

Figura 2. Mapa de susceptibilidad por movimientos en masa (Zavala et. al., 2011), se aprecia que la zona de estudio se encuentra sobre un área de media y alta susceptibilidad.

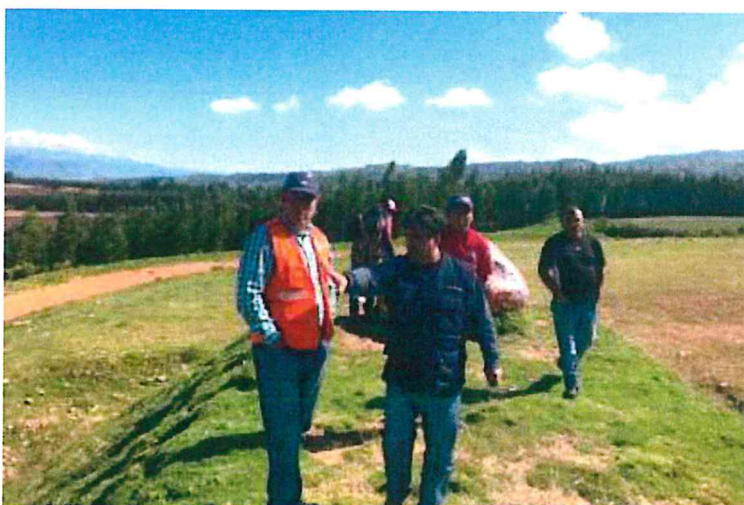
Fotografía 23: Visita al sector propuesto para reubicación con el Alcalde de Cajabamba

Se propone realizar la reubicación hacia el sector La Pampa (fotografía 23 y 24), propiedad de la Municipalidad Provincial de Cajabamba. (figura 05),

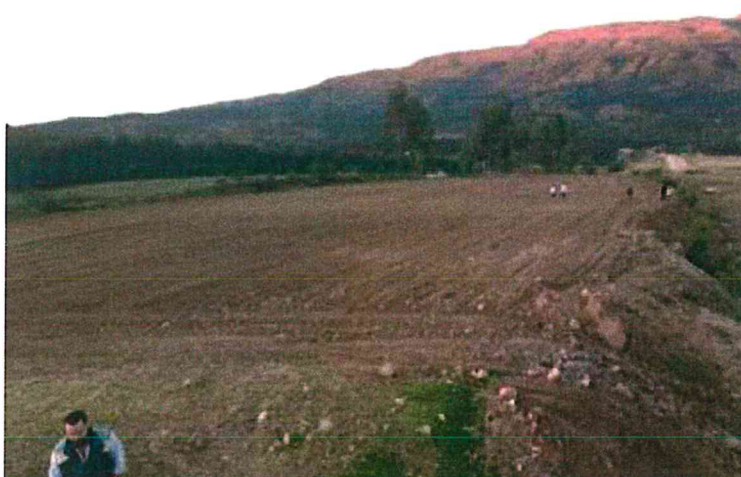
Fotografía 24: Vista panorámica del sector propuesto para reubicación – La Pampa

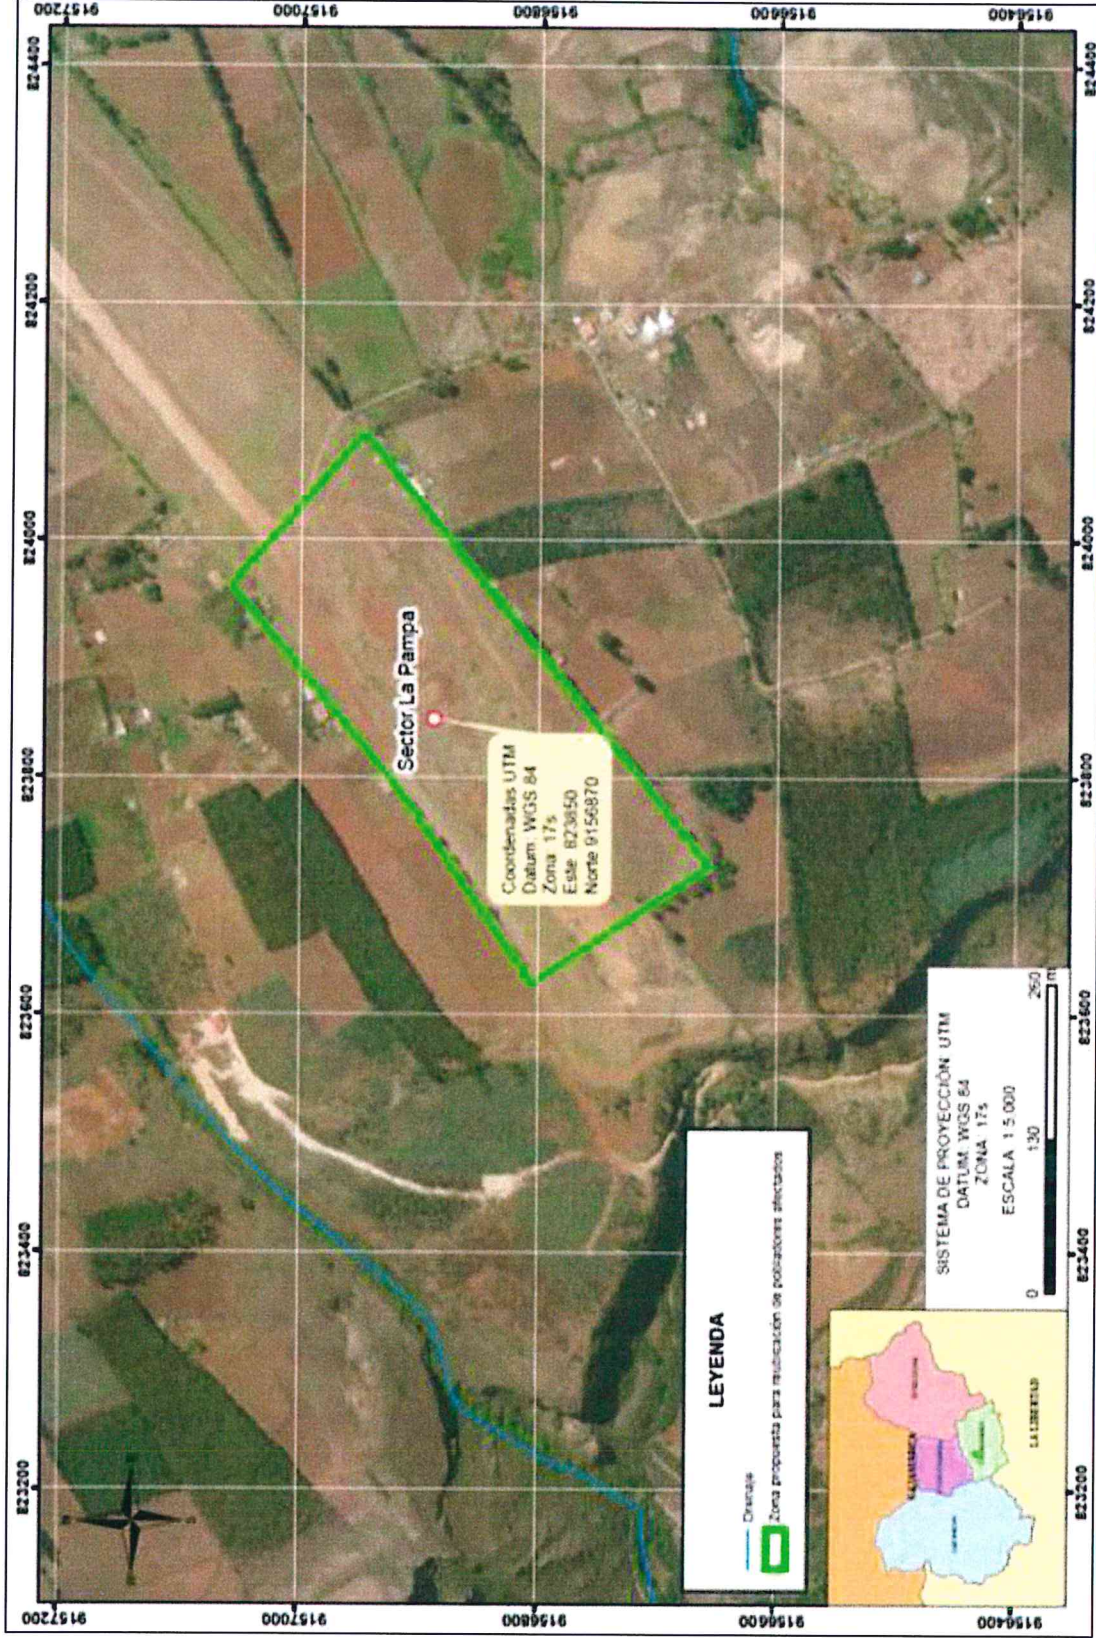
Figura 6: Zona propuesta para la reubicación de la población afectada.
