DIRECCIÓN DE GEOLOGÍA AMBIENTAL Y RIESGO GEOLÓGICO

Informe Técnico N° A6893

EVALUACIÓN DE PELIGROS GEOLÓGICOS EN EL SECTOR MAJTUY Y TARICA

Región Ancash
Provincia Corongo
Distrito Cusca
Paraje Majtuy y Tarica

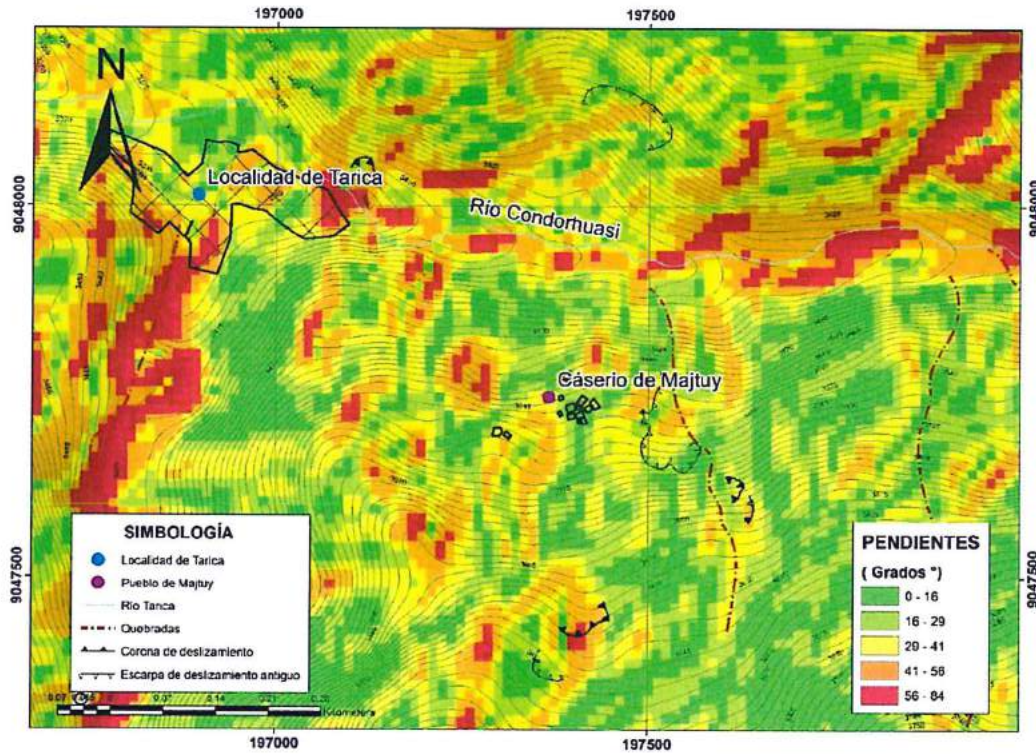
Localmente, el caserío Majtuy, está emplazado en laderas de montañas de pendientes irregulares bajas con un rango entre 5° a 20° (cerro Ututopampa), (figura 2 y 3), mientras que las pendientes de las laderas donde se presentan los deslizamientos poseen pendientes moderadas en un rango de 20° a 35°.

Figura 2. Mapa de pendientes de la zona de estudio.

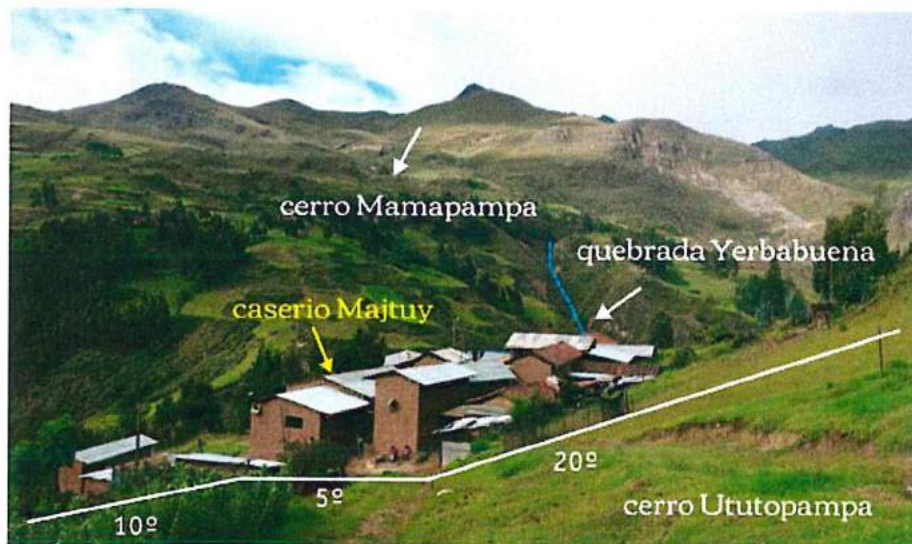
Figura 3. Ubicación del caserío Majtuy en un rango de pendientes menores a 20°.

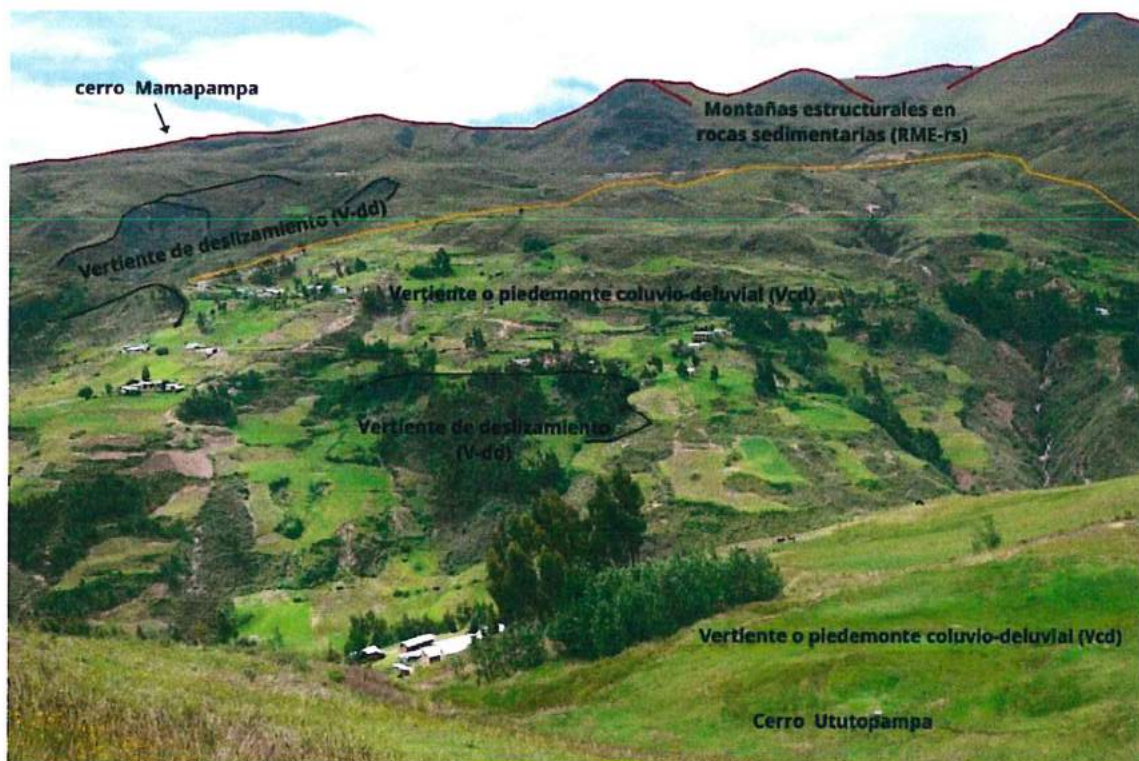
Vertiente con depósito de deslizamiento (V-dd): correspondiente a las acumulaciones de laderas originadas por procesos de movimientos en masa, prehistóricos, antiguos y recientes, que son de tipo deslizamientos y movimientos complejos, presenta materiales inconsolidados a ligeramente consolidados relacionados a las laderas superiores de los valles. Su morfología es convexa y su disposición es semicircular o elongada en relación a la zona de arranque o despegue de movimientos en masa (figuras 4 y 5).

Figura 4. Geformas identificadas en el sector Majtuy.

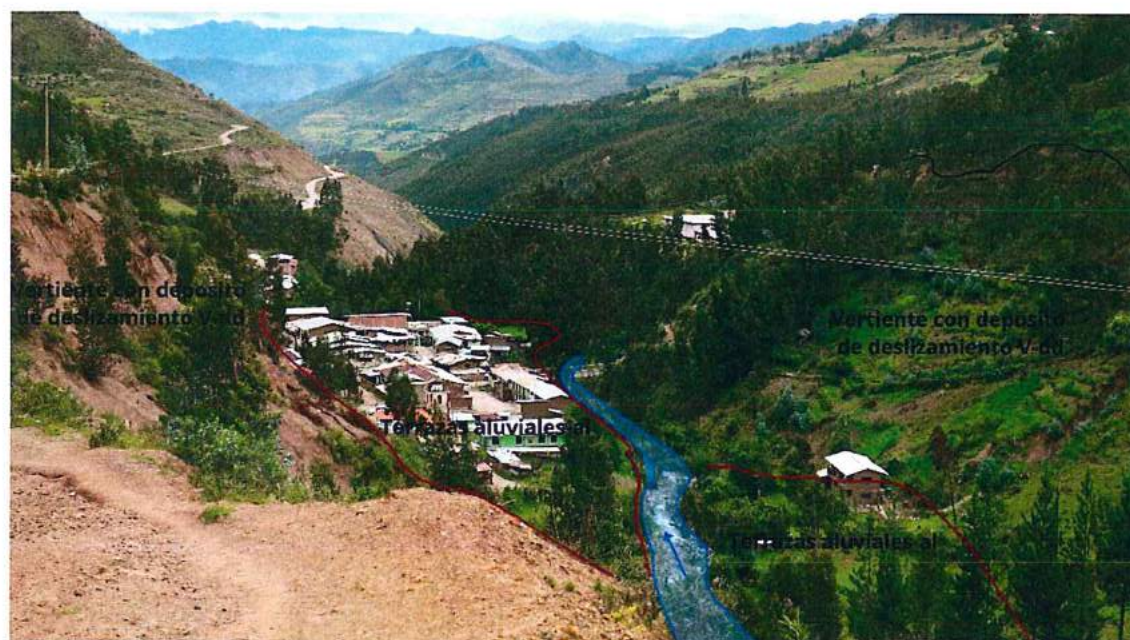
Terrazas aluviales (T-al): constituyen pequeñas o mesas sedimentarias que se forman en un valle fluvial por depósitos de sedimentos del río. El Poblado de Tarica se encuentra asentado sobre terrazas aluviales dispuestas a ambos márgenes del río Condorhuasi (figura 5).

Figura 5. Geformas identificadas en el sector Tarica.

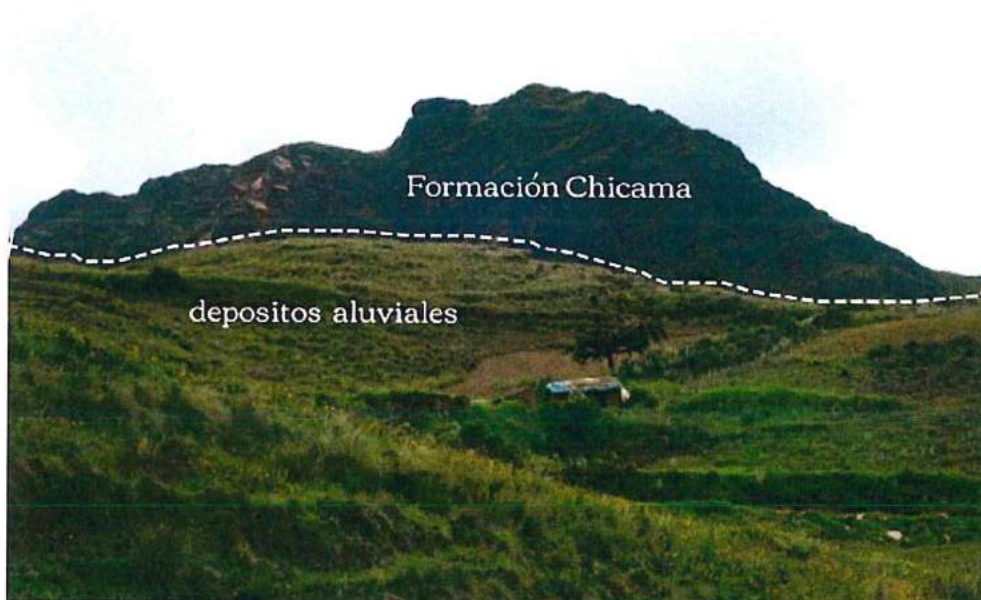
depósitos de ladera (residuo-coluviales o coluvio-deluviales) en las laderas del cerro Mamapampa, y cerro Ututopampa (zona de estudio), estos depósitos están conformados por arcillas y limoarcillitas, producto de la meteorización del substrato rocoso, erosión y depósito, por efectos de la gravedad o lluvias asociadas con movimientos en masa antiguos. (Figura 6) (Fotografías 3 y 4).

Figura 6. Unidades litológicas que afloran a la margen izquierda del río Condorhuasi. (Zona de estudio), las cuales corresponden a la Formación Chicama constituidas por intercalaciones de arcillitas, areniscas y depósitos de ladera coluvio-deluviales conformados por suelos arcillosos y limosos.

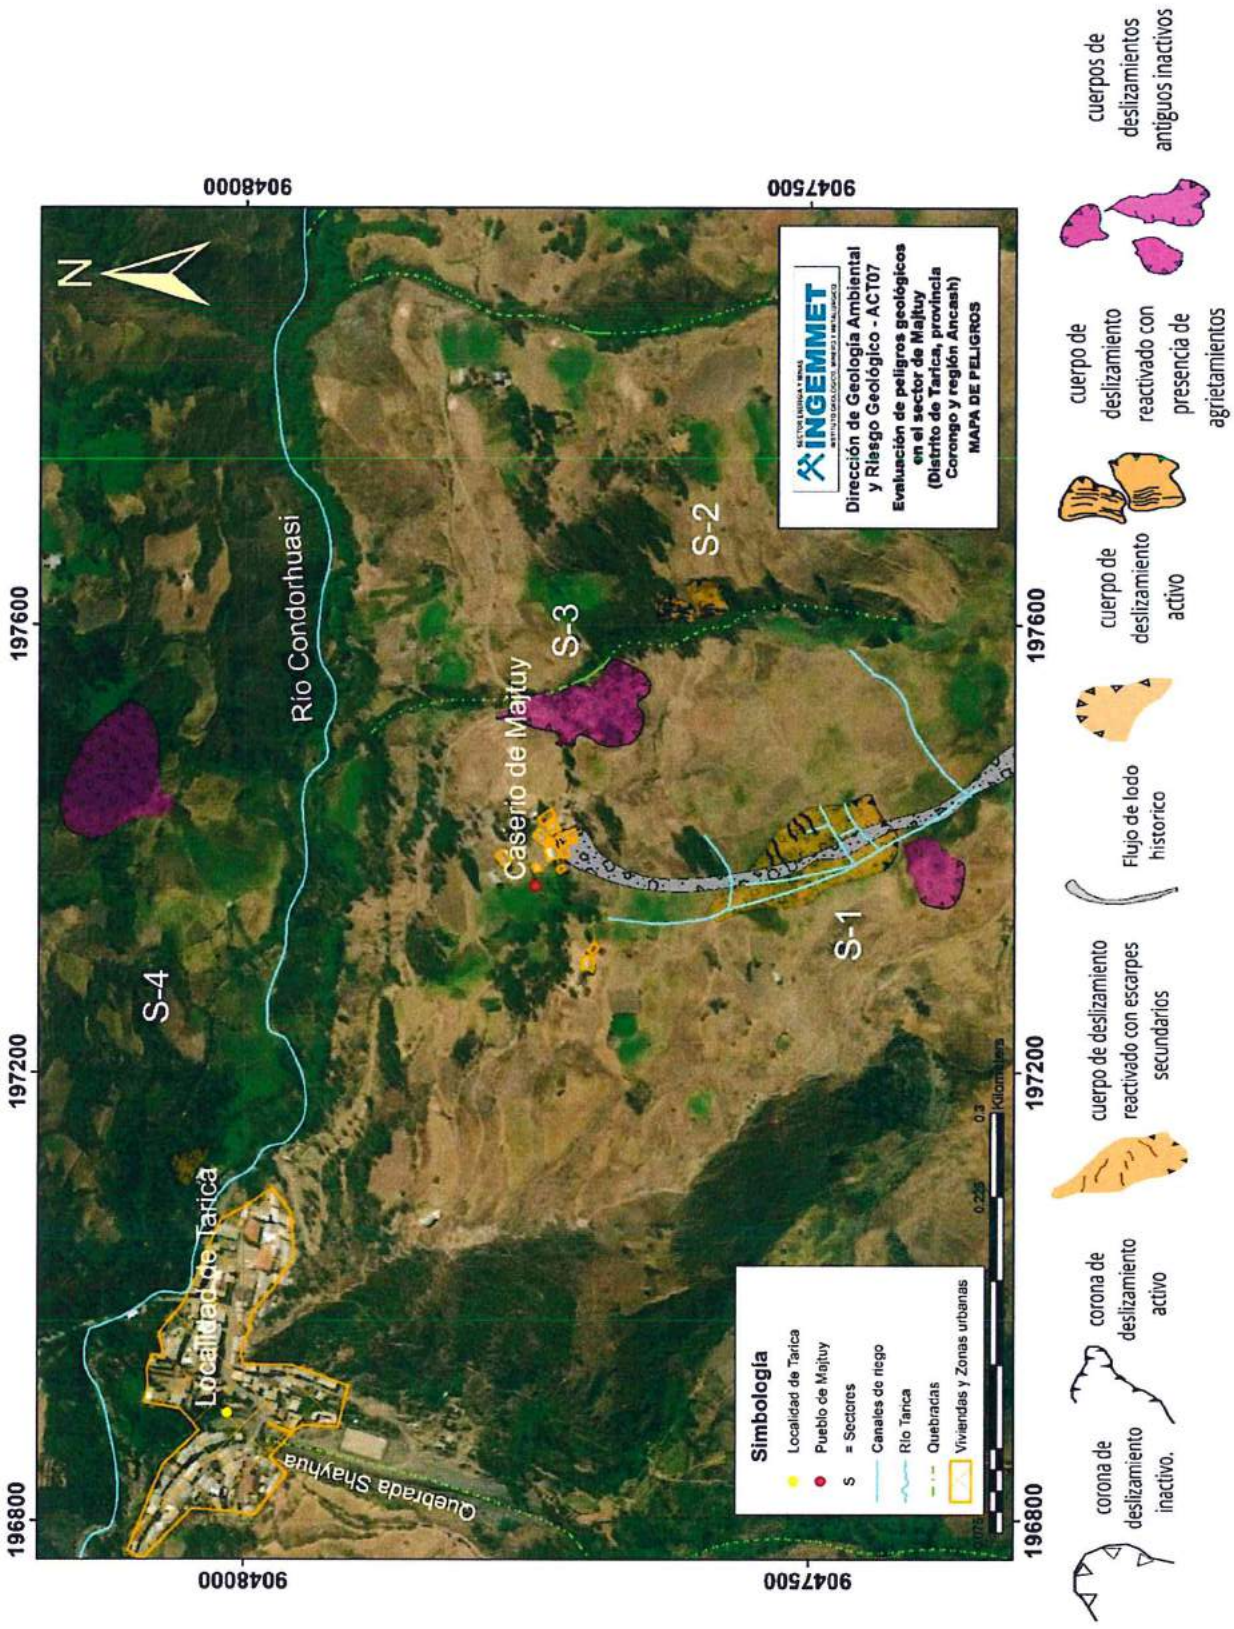
Las márgenes izquierda y derecha del valle del río Condorhuasi - cerro Ututopampa y Mamapampa - vienen siendo afectadas en los últimos meses por la reactivación de deslizamientos antiguos y activación de deslizamientos recientes a causa de infiltraciones generados por canales de irrigación y lluvias intensas. Para un mejor entendimiento y descripción de los eventos geodinámicos identificados se ha dividido la zona afectada en tres sectores, los cuales se detallan a continuación: (ver mapa geodinámico; figura 21)

- **Sector 1:** Corresponde a la parte alta del cerro Ututopampa, aproximadamente a 270 metros al SO del caserío Majtuy. En esta zona se identificó un deslizamiento antiguo reactivado tipo rotacional con avance progresivo, el cual se sitúa a una altura de 3605 m s.n.m., presenta un escarpe principal con una longitud de 73 m y un salto que varía de 0.90 m a 1.10 m (figura 10). El cuerpo del deslizamiento presenta una secuencia de escarpes secundarios menores que no sobrepasan los 0.60 m de salto (figura 11) y tiene longitudes entre 0.10 m a 0.30 m (figura 12 y fotografías 5 y 6), la forma del deslizamiento es ovalada y alargada y tiene una longitud desde la corona hasta su punta de 175 m, un ancho de 67 m y un área de 9383 m². La distancia desde la punta del deslizamiento hasta el caserío Majtuy es aproximadamente 103 m.

Figura 21. Mapa Geodinámico de la zona de estudio
