Informe Técnico N° A6448

Inspección Técnica de Peligros Geológicos:

# Flujo por deslizamiento de Yorocco

Distrito de Huacullani - Región Puno

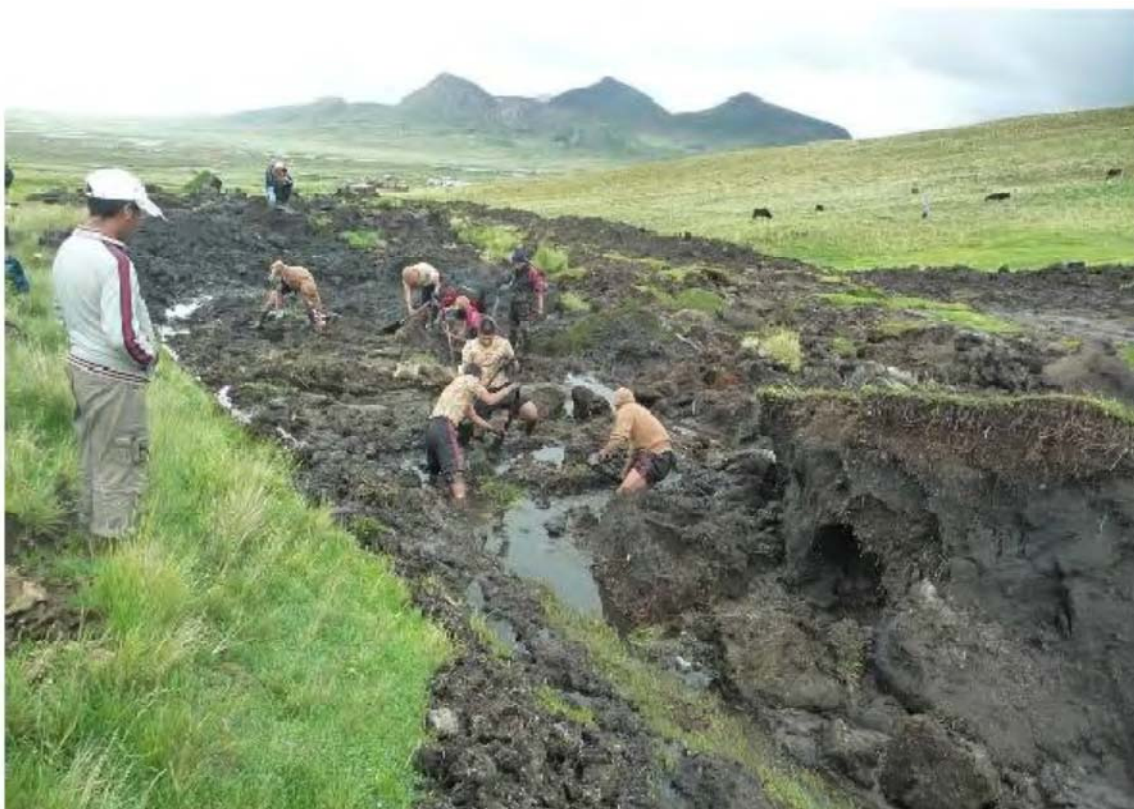
En el día de la visita a campo, los especialistas en rescate (Compañía de Bomberos, Cruz Roja y Ejecito Peruano) se encontraban buscando a la niña desaparecida (Fotos N° 12 y N° 13).

**Foto N° 12.** Búsqueda del niño desaparecido (por parte de Ejército Peruano).

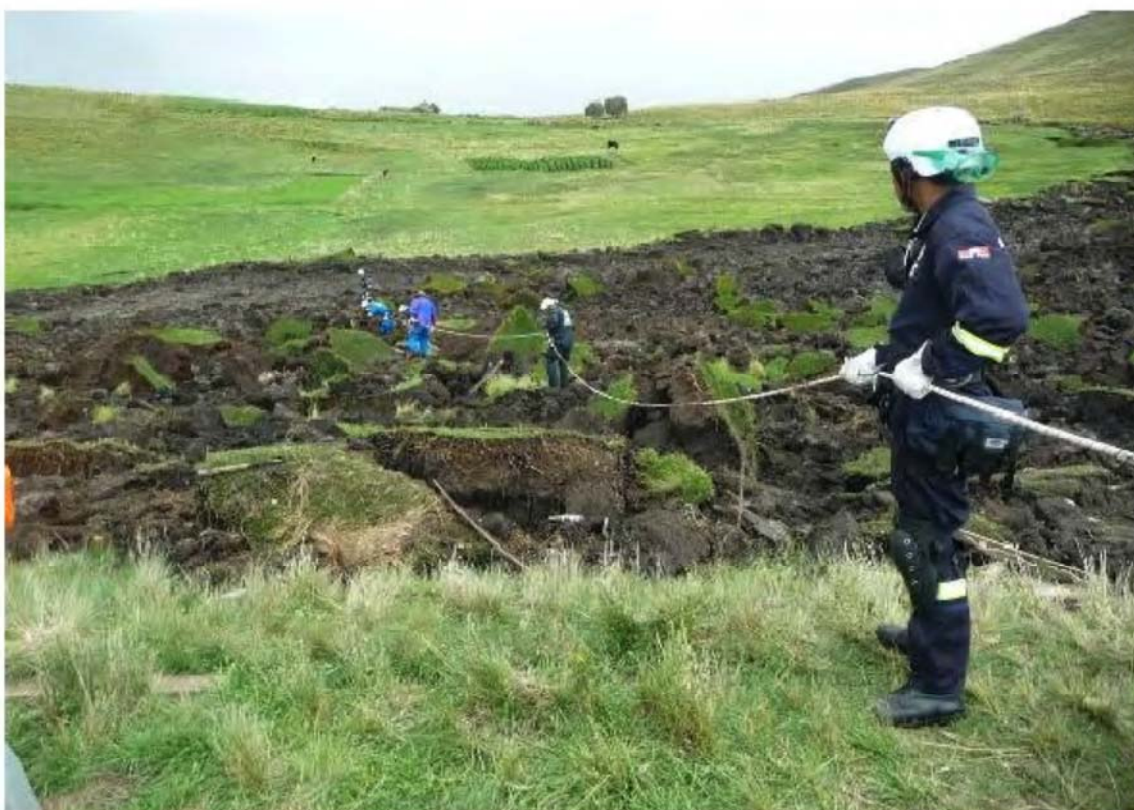
**Foto N° 13.** Búsqueda de la niño desaparecido (por parte de la Compañía de Bomberos de Puno y la Cruz Roja).
