**Informe Técnico N° A6920**

# EVALUACIÓN DE PELIGROS GEOLÓGICOS EN LA ZONA URBANA DEL DISTRITO DE AYABACA

Región Piura  
Provincia y distrito Ayabaca

JULIO  
2019

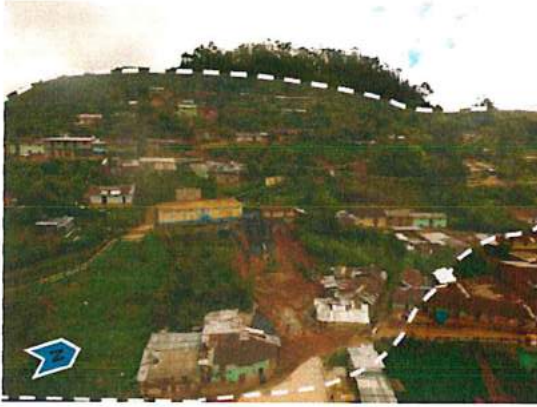
En el área de inspección se han encontrado grandes bloques de rocas de andesitas de hasta 1.5 m de diámetro que han sido expuestas debido a los movimientos en masa desarrollados sobre laderas con pendientes mayores a 35° (figuras 02 y 03).

Figura 02. Vista de este a oeste, delimitando las montañas en rocas volcánico-sedimentarias.

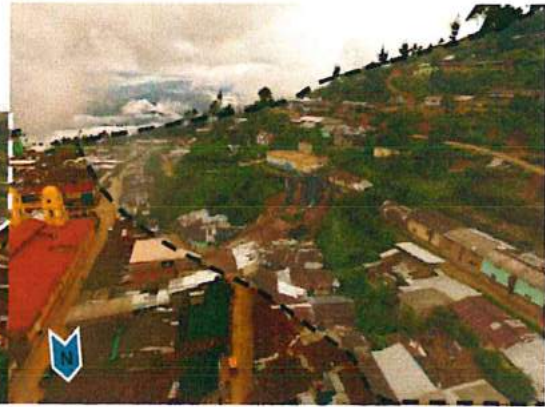
Figura 03. Vista de sur a norte de la zona urbana asentada sobre montañas.

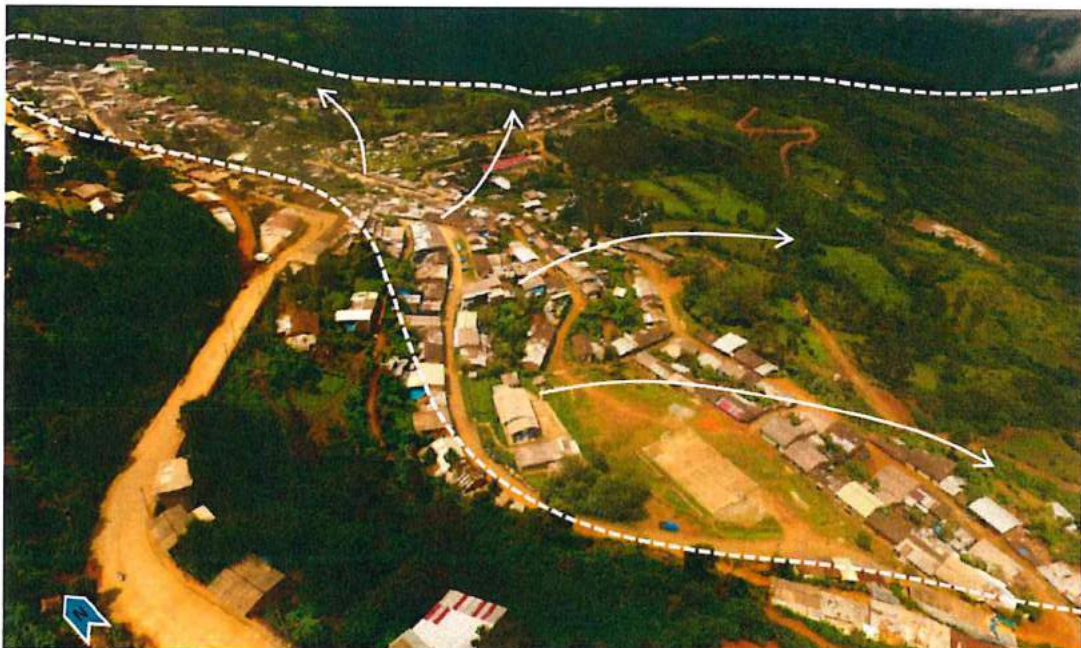
Esta geoforma ha sido originada por el colapso gradual de las partes altas de las montañas, eventos denominados movimientos en masa antiguos. Los materiales de naturaleza homogénea conforman depósitos poco consolidados de clastos y bloques con matriz arcillo arenosa. En conjunto forman relieves con pendientes menores a 30° y se emplazan extendiéndose gradualmente a medida que se alejan de la fuente de colapso, figura 04.

Figura 04. Vista panorámica del piedemonte coluvio deluvial sobre la cual se asienta gran parte del área urbana de Ayabaca.

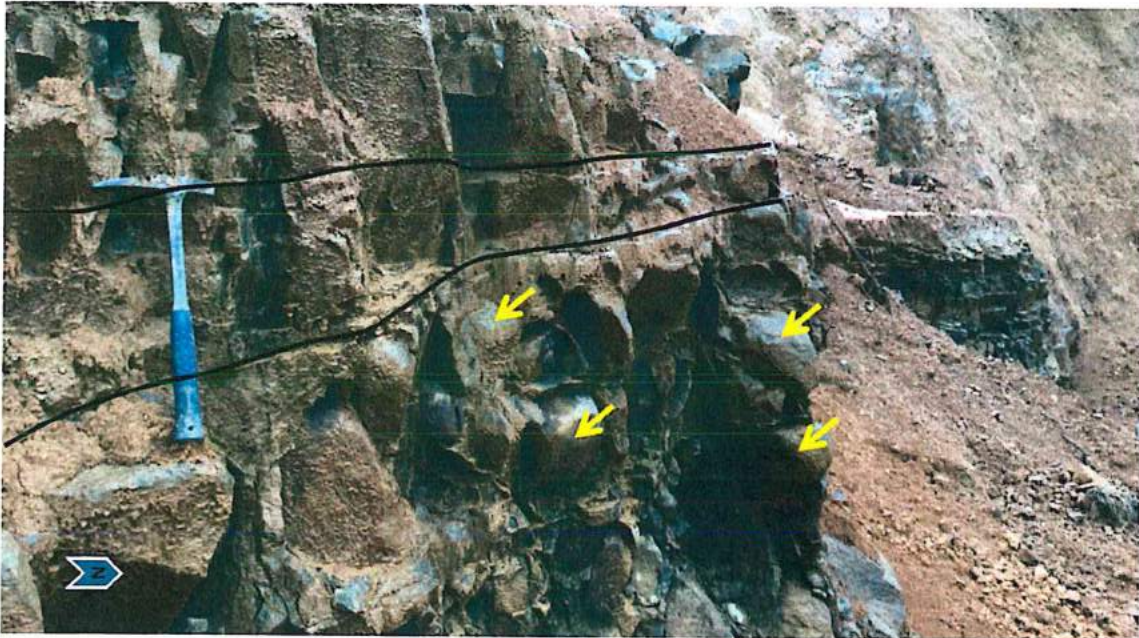
Al sur de la zona urbana en el sector conocido como Yacupampa afloran calizas bituminosas nodulares bien fracturadas (figura 07).

Figura 07. Calizas bituminosas con estratificación tabular y presencia de nódulos.

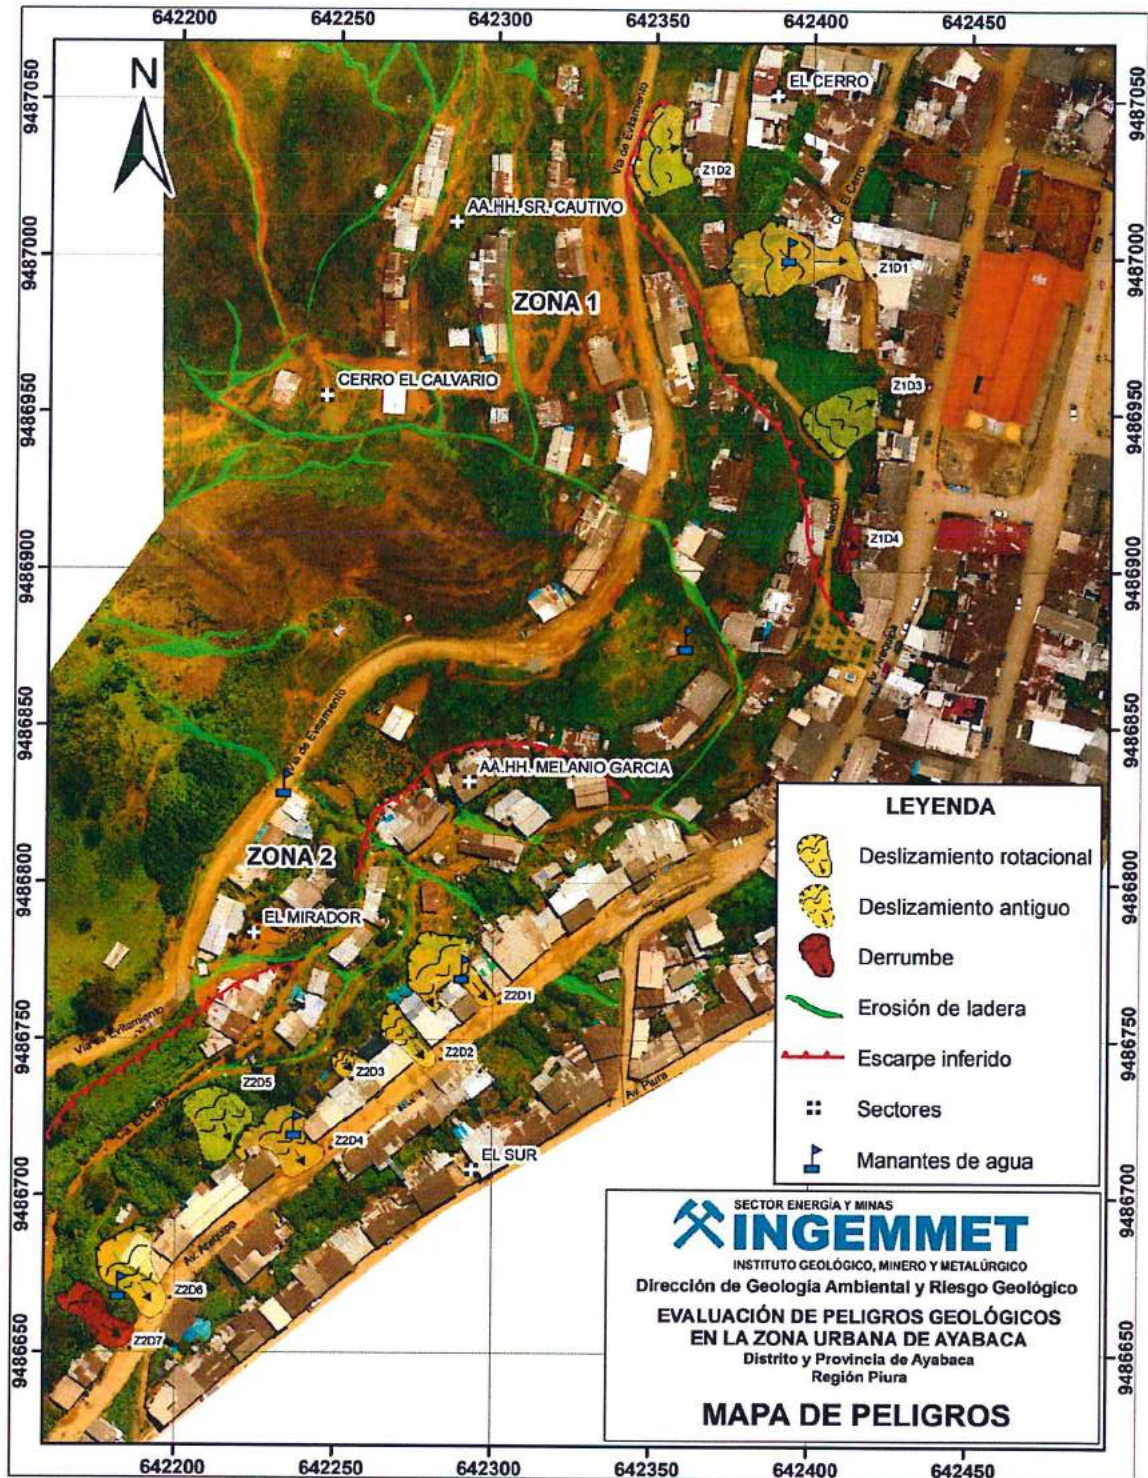
Para una adecuada descripción de los procesos geodinámicos se ha dividido el área de inspección en dos sectores, Zona 1 y 2 (figura 09):

La zona 1 abarca desde la parte alta del cerro "El Calvario" hasta la calle "El Cerro", Av. Arequipa y el AA.HH Señor Cautivo. Se ha identificado un deslizamiento reciente, 02 deslizamientos antiguos a cada lado y un derrumbe. Mientras que, la zona 2 presenta 6 deslizamientos que afectan los sectores El Mirador, AA.HH. Melanio García Gonzales entre las quebradas el Tuco y San José. Además, existen un derrumbe y escarpes de deslizamientos antiguos cuya actividad geodinámica lleva más de 20 años según testimonios de los pobladores.

Figura 09. Área urbana de la ciudad de Ayabaca y las zonas afectadas por movimientos en masa.

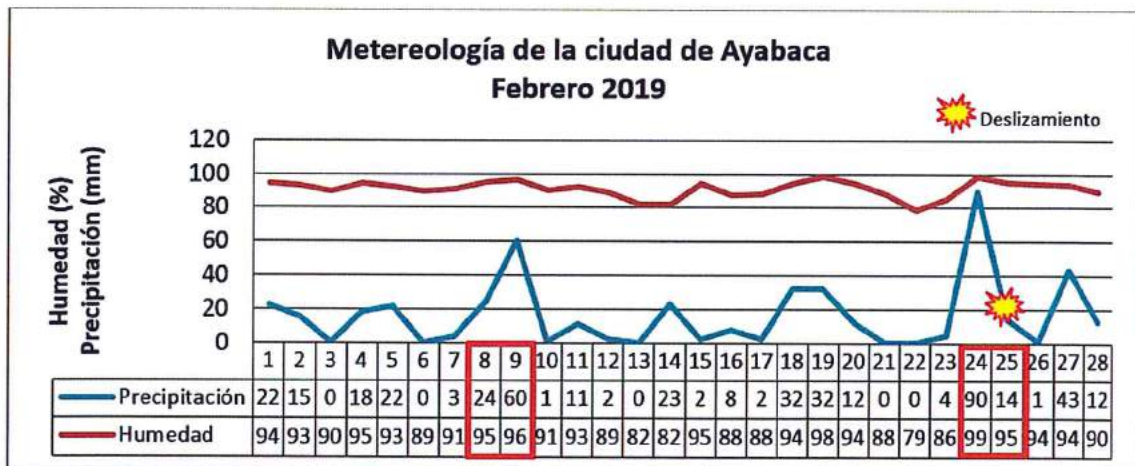
Las lluvias son consideradas el principal factor detonante de los movimientos en masa. Según el Servicio Nacional de Meteorología e Hidrología (SENAMHI), la estación Meteorológica automática de la ciudad de Ayabaca registró precipitaciones durante todo el mes de febrero del presente año con picos máximos los días 9 y 24 de febrero con 60 y 90 mm respectivamente, los deslizamientos en los sectores inspeccionados ocurrieron el día lunes 25 del mismo mes, otro parámetro analizado es la humedad de la zona que supera el 80% (figura 30).

Figura 30. Precipitaciones en el mes de febrero de la ciudad de Ayabaca. (Datos referenciales sin filtrar).

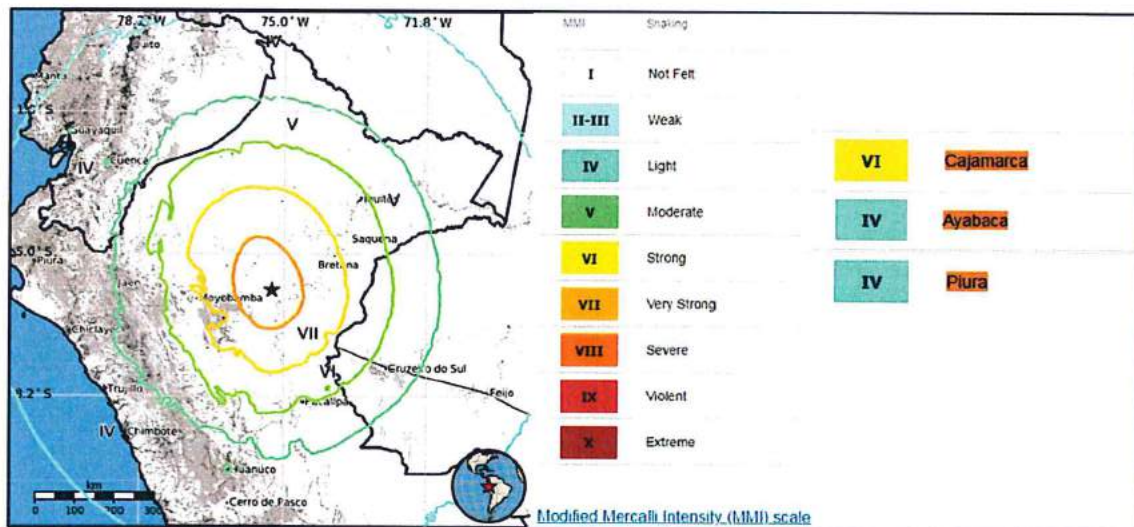
Las intensidades sísmicas estimadas por Servicio Geológico de Estados Unidos USGS llegaron a 3 y 4 MMI para la zona de estudio (figura 31).

Figura 31. Intensidades sísmicas estimadas (USGS, 2019).

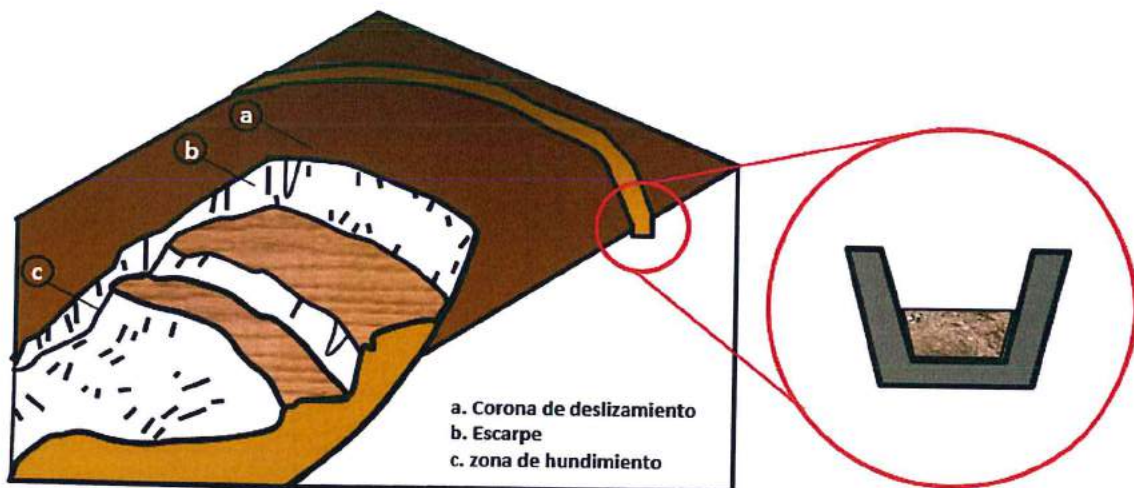
Figura 32. Esquema de zanjas de coronación o drenaje de deslizamiento.

Las zanjas en la corona o en la parte alta de un talud, son utilizadas para interceptar y conducir adecuadamente las aguas lluvias y evitar su paso por el talud. La zanja de la corona no debe construirse muy cerca del borde superior del talud para evitar que se convierta en activadora de un deslizamiento en cortes recientes; o en una nueva superficie de falla (movimiento regresivo) en deslizamientos activos; o se produzca la falla de la corona del talud o escarpe (figura 32).

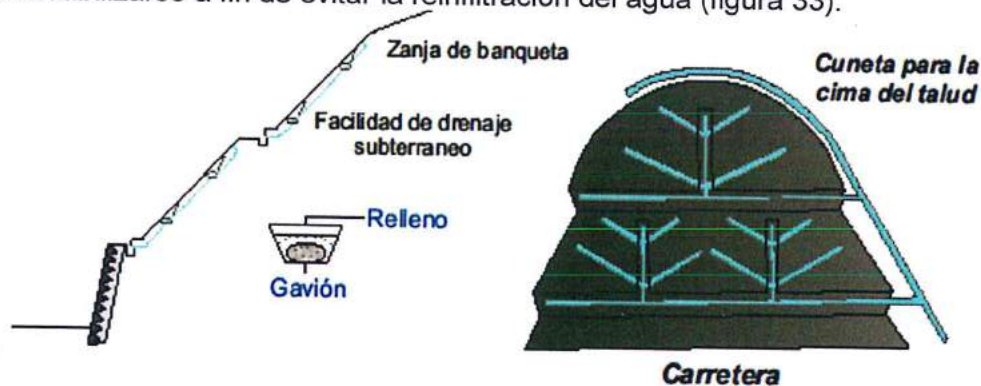
Figura 33. Esquema de drenaje dendrítico.

Para disminuir la infiltración de agua en las áreas arriba del talud, se deben de construir canales recolectores de forma dendrítica o también llamada espina de pescado que extraigan el agua de las zonas afectadas o susceptibles a deslizamientos, drenando o vertiendo le agua hacia el río o quebradas también revestidas, los canales deben de impermeabilizarse a fin de evitar la reinfiltración del agua (figura 33).

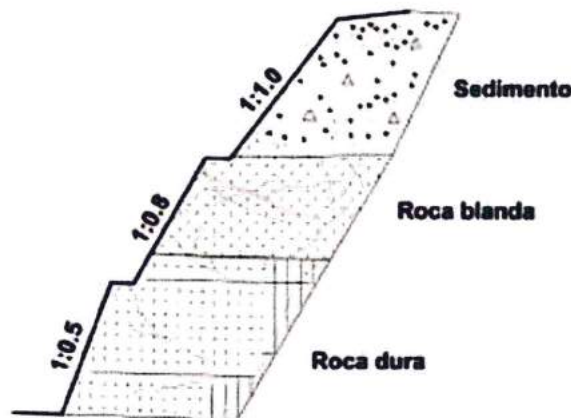
Figura 34. Condiciones de terreno y forma de taludes.

Por lo tanto, las banquetas deben diseñarse tomando en cuenta la dificultad de inspeccionar y reparar, la pendiente del talud, la altura de corte, los suelos del talud, los costos y otras condiciones (figura 34).

En los taludes de corte, normalmente se diseñan banquetas de 1 a 2 m de ancho cada 5 a 10 m de altura, dependiendo del suelo, litología escala de talud.

Una banqueta más ancha se recomienda cuando el talud es largo y grande o donde se instalarán vallas de protección de caída de rocas.
