UNIVERSIDAD NACIONAL DE INGENIERÍA
FACULTAD DE INGENIERÍA CIVIL
CENTRO PERUANO JAPONÉS DE INVESTIGACIONES
SÍSMICAS Y MITIGACIÓN DE DESASTRES

PROGRAMA PRESUPUESTAL	0068: REDUCCIÓN DE VULNERABILIDAD Y ATENCIÓN DE EMERGENCIAS POR DESASTRES
PRODUCTO	3000562. MUNICIPIOS PROMUEVEN LA ADECUADA OCUPACIÓN Y USO DEL TERRITORIO FRENTE AL RIESGO DE DESASTRES
ACTIVIDAD	5001593. FORMULACIÓN Y ACTUALIZACIÓN DE ESTUDIOS TERRITORIALES PARA EL ANÁLISIS DE RIESGO A NIVEL URBANO
FINALIDAD	0053449. ELABORACIÓN DE ESTUDIOS TERRITORIALES PARA LA INCORPORACIÓN DEL ANÁLISIS DE LA GESTIÓN DE RIESGOS
INFORME	ANÁLISIS DE RIESGO EN ZONAS URBANAS DEL DISTRITO DE JESÚS MARÍA

LIMA, JUNIO 2017

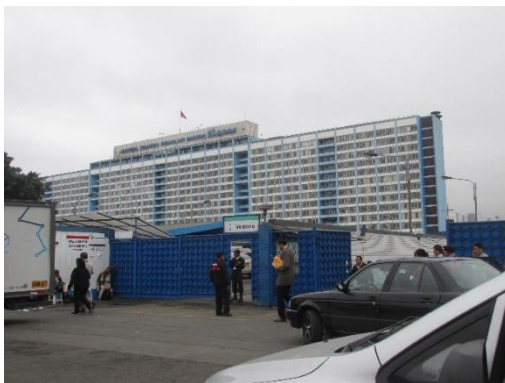
Figura 10. Hospital Edgardo Rebagliati Martins

El Hospital Edgardo Rebagliati Martins, es una edificación de catorce niveles construido a base de un sistema de pórticos de concreto con vanos rigidizados con mampostería y losa aligerada en cada nivel; la estructura presenta un estado regular de conservación como se muestra en la Figura 10

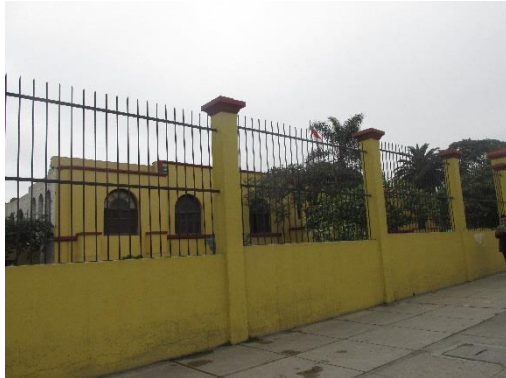
Figura 12: Museo de Historia Natural
UNMSM

Se puede presenciar en la Figura 12 El museo de Historia Natural de la Universidad Nacional Mayor de San Marcos (UNMSM), es una edificación de dos pisos siendo el material predominante mampostería de arcilla sin refuerzo y estado regular de conservación.

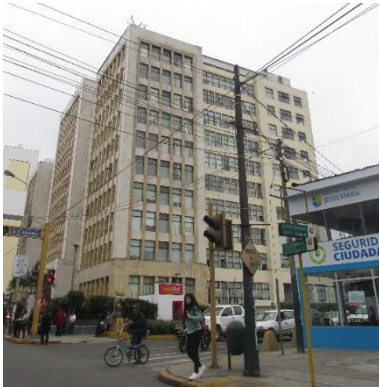
Figura 16: Edificio del Ministerio de Trabajo y promoción del empleo

Se puede observar en la Figura 16, El Ministerio de Trabajo y promoción del empleo, es una edificación de doce niveles construido a base de un sistema de pórticos de concreto y losa aligerada en cada nivel; la estructura presenta un estado regular de conservación.

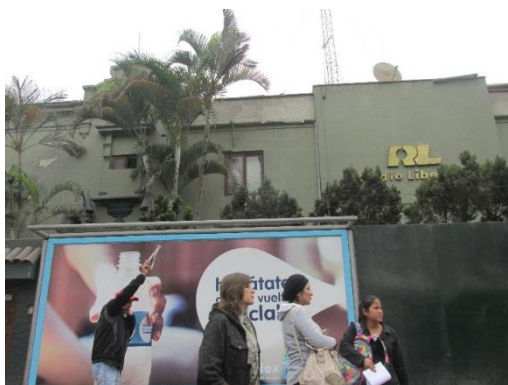
Figura 24: Radio Libre

Radio Libre, es una edificación de dos niveles construido a base de un sistema de albañilería sin bordes de confinamiento y losa aligerada en cada nivel; la estructura presenta un regular estado de conservación como se muestra en la Figura 24.

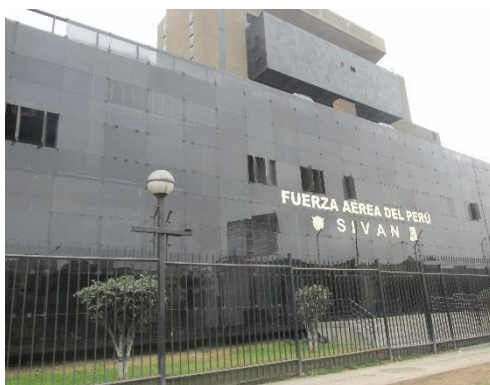
Figura 40: Fuerza Aérea del Perú
SIVAN

La fuerza Aérea del Perú es una edificación de nueve niveles construido a base de un sistema estructural de pórticos con placas de concreto y losa aligerada en todos los niveles. La estructura presenta un estado regular de conservación como se muestra en la Figura 40.

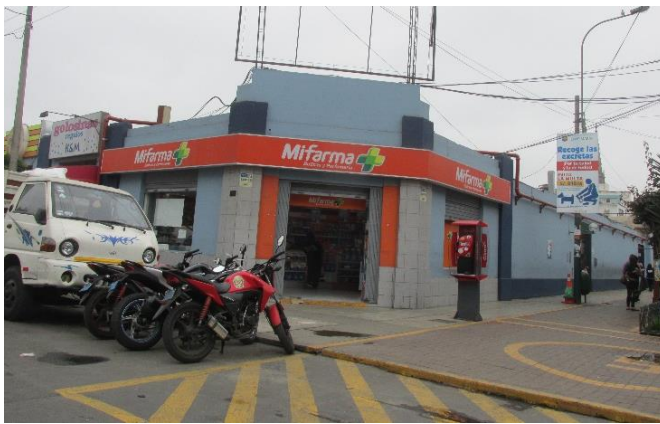
Figura 44: Mercado “San José”

El mercado “San José”, es una edificación de un nivel construido a base de un sistema de albañilería confinada y losa aligerada; la estructura presenta un estado regular de conservación como se muestra en la Figura 44.

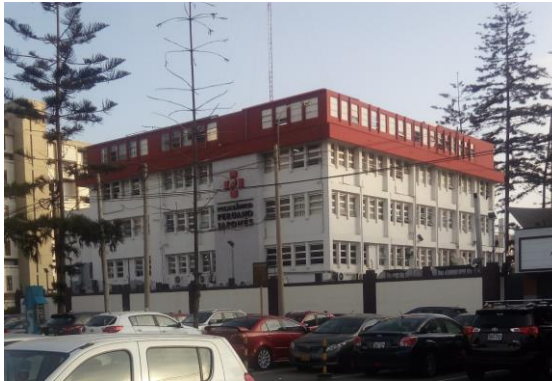
Figura 47 Policlínico Peruano-Japonés

En este sector se encuentra algunas edificaciones esenciales entre los que encontramos el Policlínico Peruano - Japonés, edificación de cinco pisos de pórticos de concreto armado con placas y vanos rigidizados de mampostería con diafragma rígido que se encuentra en un buen estado de conservación, como se muestra en la Figura 47.

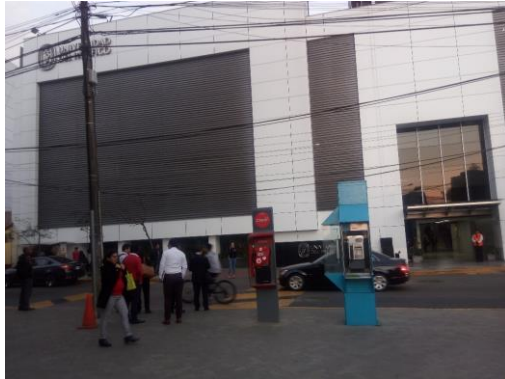
Figura 49. Universidad del Pacífico

También se ubica dentro del Sector 02 la Universidad del Pacífico, este edificio posee ocho niveles con sótano y losa aligerada; cuenta con un sistema estructural de placas de concreto armado, reforzado con arriostres diagonales de acero, además se encuentra en un estado de conservación bueno, como se muestra en la Figura 49.

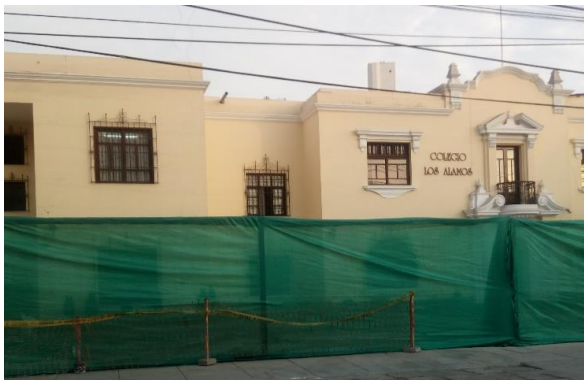
Figura 51. Colegio “Los Álamos”

Así también encontramos al Colegio “Los Álamos”, edificación de 2 pisos que cuenta con un sistema de mampostería confinada con techos de losa aligerada. Dado que presenta un estado de conservación regular, actualmente se vienen realizando trabajos de mejoramiento en las instalaciones de esta edificación, como se observa en la Figura 51.

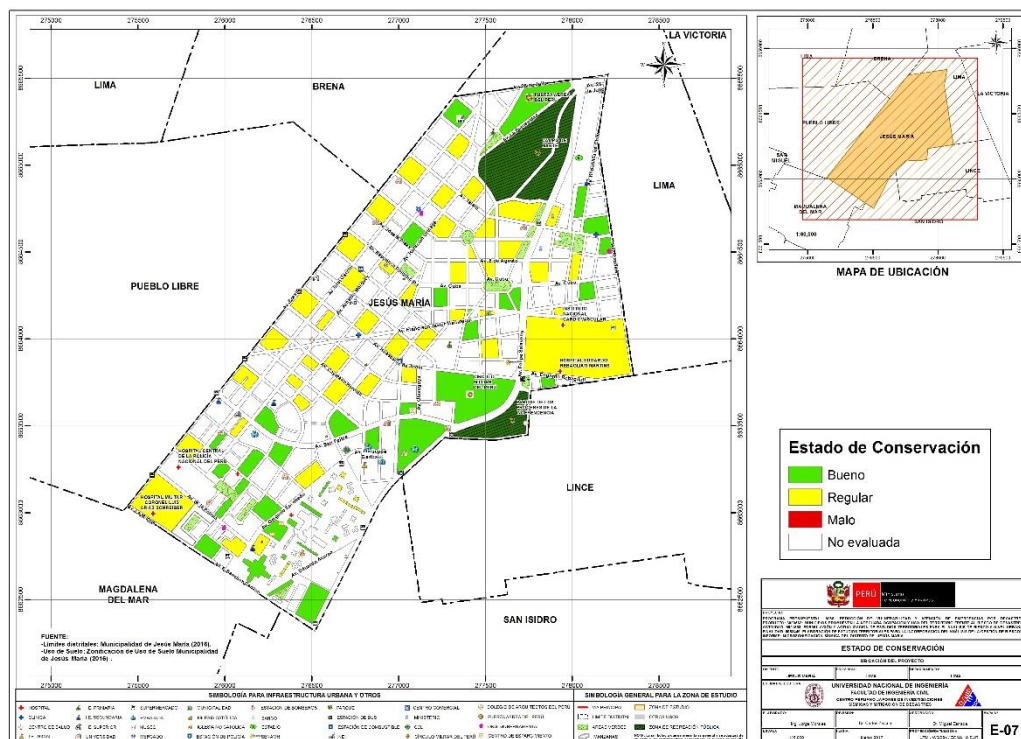
Figura 64. Mapa del estado de conservación de la muestra de edificaciones del distrito de Jesús María

El mapa temático E07 (Figura 64) presenta el estado de conservación de las viviendas del distrito de Jesús María. La Figura 63 presenta los resultados estadísticos de la muestra analizada. El 42.4% de las edificaciones se encuentra en buen estado de conservación, mientras que el 57.6% de la muestra presenta un regular estado de conservación.

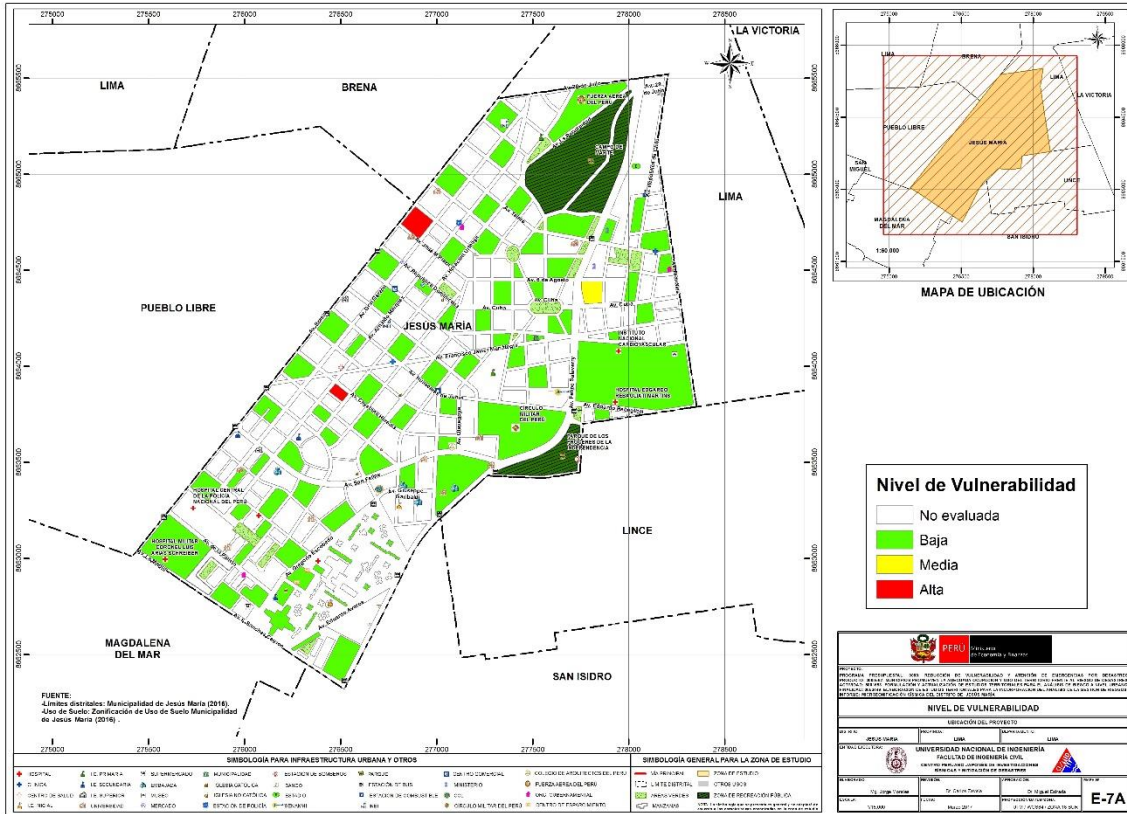
Figura 66. Mapa de vulnerabilidad del Distrito de Jesús María

Con respecto a los resultados del estudio en el distrito de Jesús María, se tienen edificaciones con vulnerabilidades relativamente bajas que representan el 96.5% de la muestra concentrada en las zonas dispersas en el distrito, así como vulnerabilidades medias, que representan el 1.2% de la muestra en zonas central del distrito. Existe un 2.4% edificaciones con vulnerabilidad alta en la zona central norte. Los resultados son presentados en la Figura 66.
