PROGRAMA PRESUPUESTAL	0068: REDUCCIÓN DE VULNERABILIDAD Y ATENCIÓN DE EMERGENCIAS POR DESASTRES
PRODUCTO	3000562. MUNICIPIOS PROMUEVEN LA ADECUADA OCUPACIÓN Y USO DEL TERRITORIO FRENTE AL RIESGO DE DESASTRES
ACTIVIDAD	5001593. FORMULACIÓN Y ACTUALIZACIÓN DE ESTUDIOS TERRITORIALES PARA EL ANÁLISIS DE RIESGO A NIVEL URBANO
FINALIDAD	0053449. ELABORACIÓN DE ESTUDIOS TERRITORIALES PARA LA INCORPORACIÓN DEL ANÁLISIS DE LA GESTIÓN DE RIESGOS
INFORME	ANÁLISIS DE RIESGO EN ZONAS URBANAS DEL DISTRITO DE SAN LUIS

LIMA, ABRIL 2016

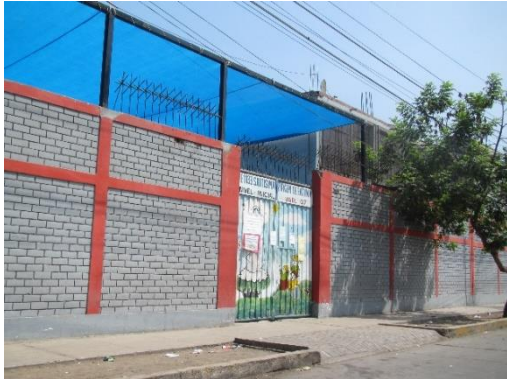
Figura 17. I.E. 1133 Santísima Virgen de Fátima.

El Sector 02 cuenta con algunas edificaciones esenciales, tales como el Centro Educativo I.E. 1133 Santísima Virgen de Fátima, tiene una estructura de 02 pisos construido a base de muros de albañilería confinada y losa aligerada; la estructura presenta un buen estado de conservación tal como se muestra en la Figura 17.

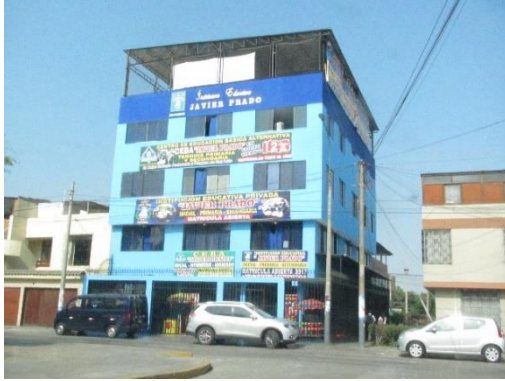
Figura 21. I.E. Javier Prado.

El Centro Educativo I.E. Javier Prado, tiene una estructura de 04 pisos construido a base de muros de albañilería confinada y losa aligerada, con una azotea cubierta con cobertura ligera; la estructura presenta un buen estado de conservación tal como se muestra en la Figura 21. El Centro Educativo I.E.I. 133 Fernando Luna Demutti, tiene una estructura de 03 pisos construido a base de muros de albañilería confinada, losa aligerada y cobertura ligera en el

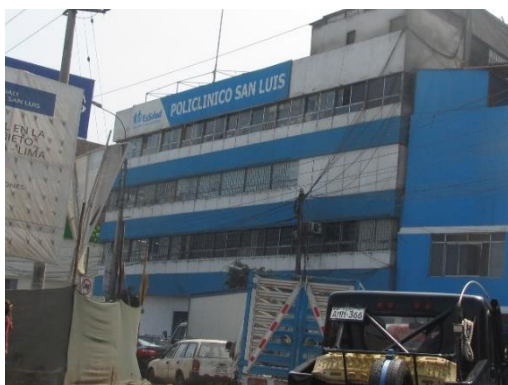
Figura 26. Policlínico San Luis.

El Policlínico San Luis, tiene una estructura de 04 pisos construido a base de muros de albañilería confinada y losa aligerada; la estructura presenta un buen estado de conservación tal como se muestra en la Figura 26.

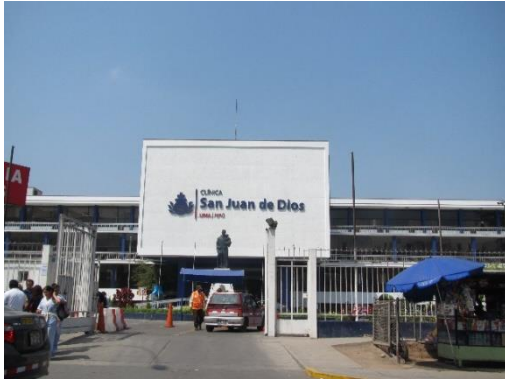
Figura 28. Clínica San Juan de Dios.

La Clínica San Juan de Dios, tiene una estructura de 04 pisos construido a base de pórticos de concreto armado, muros de albañilería y losa aligerada; la estructura presenta un buen estado de conservación tal como se observa en la Figura 28.

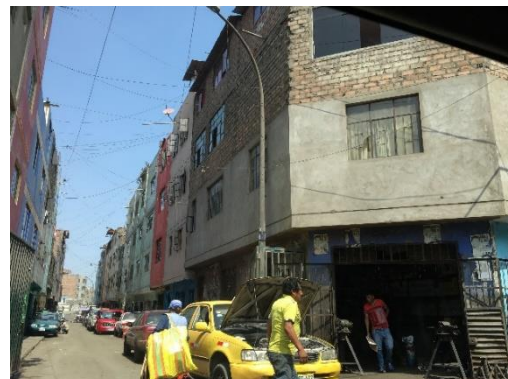
Figura 31. Asociación de Comerciantes San Jacinto.

La Figura 30 muestra un mercado, cuya estructura es una edificación de 01 piso de albañilería confinada y losa aligerada, la edificación presenta un regular estado de conservación. Asimismo, la Figura 31 muestra la Asociación de Comerciantes San Jacinto, el cual consta de varias manzanas, con edificios de 03 pisos en su mayoría, de mampostería confinada y losa aligerada en regular estado de conservación.

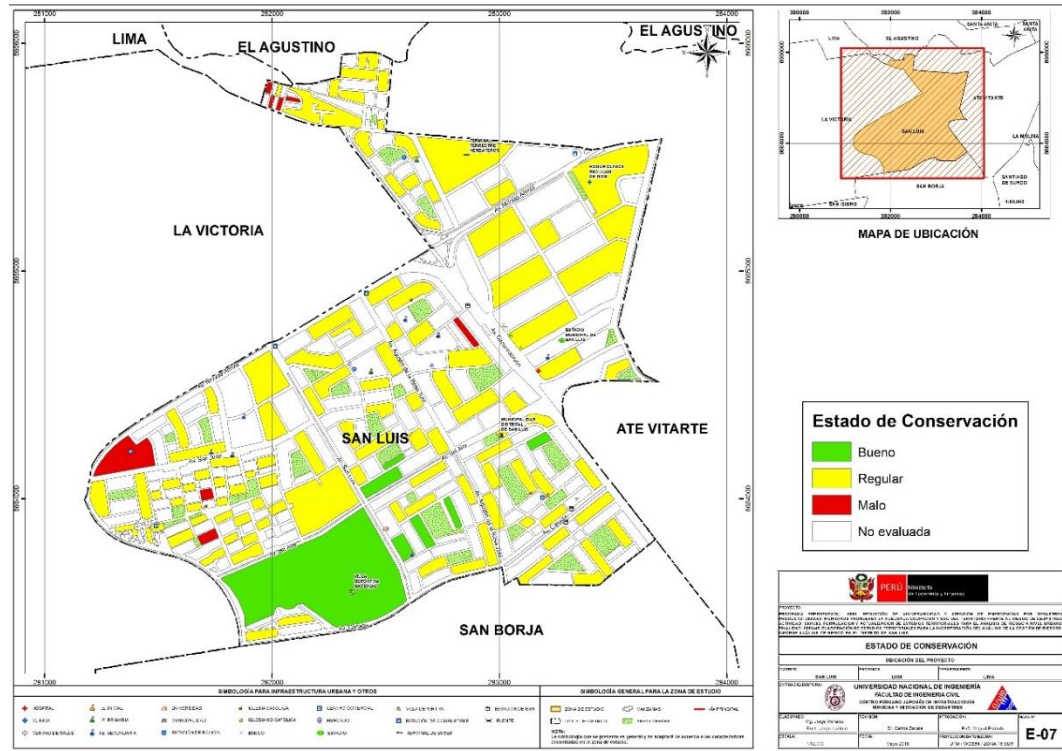
Figura 44. Mapa del estado de conservación de la muestra de edificaciones del distrito de San Luis

El mapa temático E07 (Figura 44) presenta el estado de conservación de las viviendas del distrito de San Luis. La Figura 43 presenta los resultados estadísticos de la muestra analizada. El 5.6% de las edificaciones se encuentra en buen estado de conservación, mientras que el 87.9% de la muestra presenta un regular estado de conservación. Finalmente se encuentran en mal estado de conservación el 6.5% de la muestra.

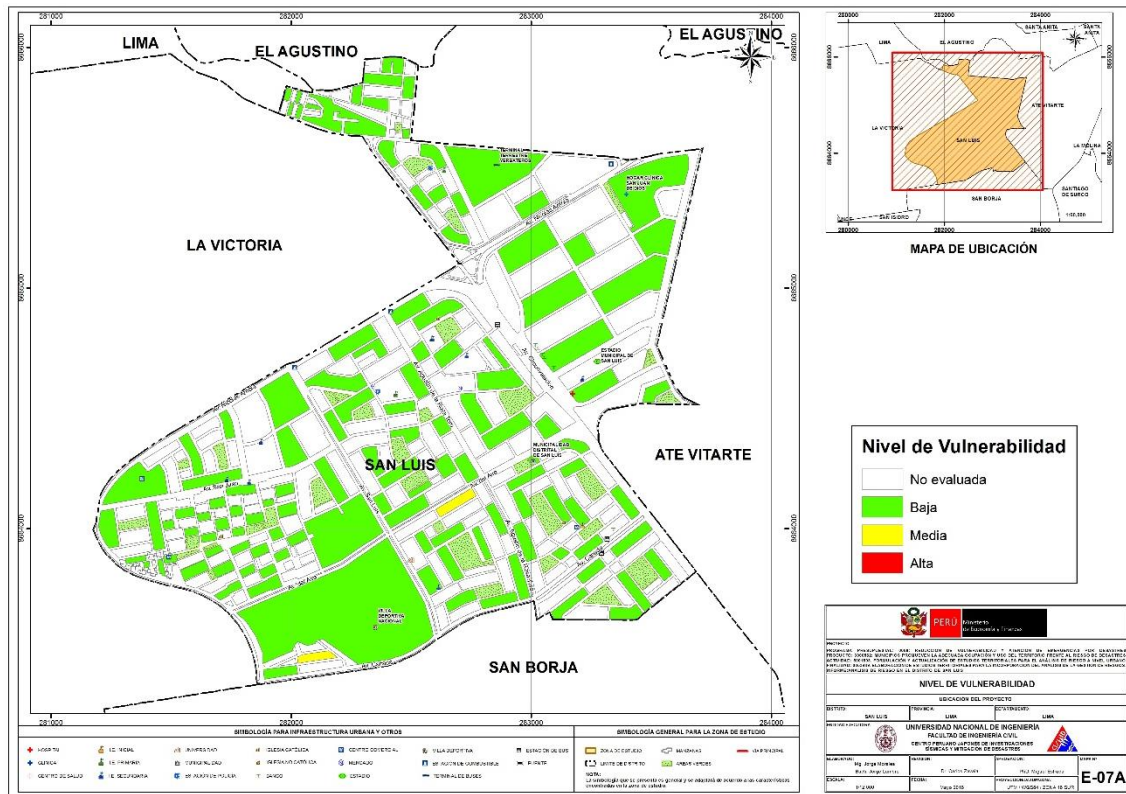
Figura 46. Mapa de vulnerabilidad del Distrito de San Luis

Con respecto a los resultados del estudio en el distrito de San Luis, se tienen edificaciones con vulnerabilidades relativamente bajas que representan el 98.4% de la muestra concentrada en todo el distrito, así como vulnerabilidades medias, que representan el 1.6% de la muestra en la zona central del distrito de San Luis. Los resultados son presentados en la Figura 46.

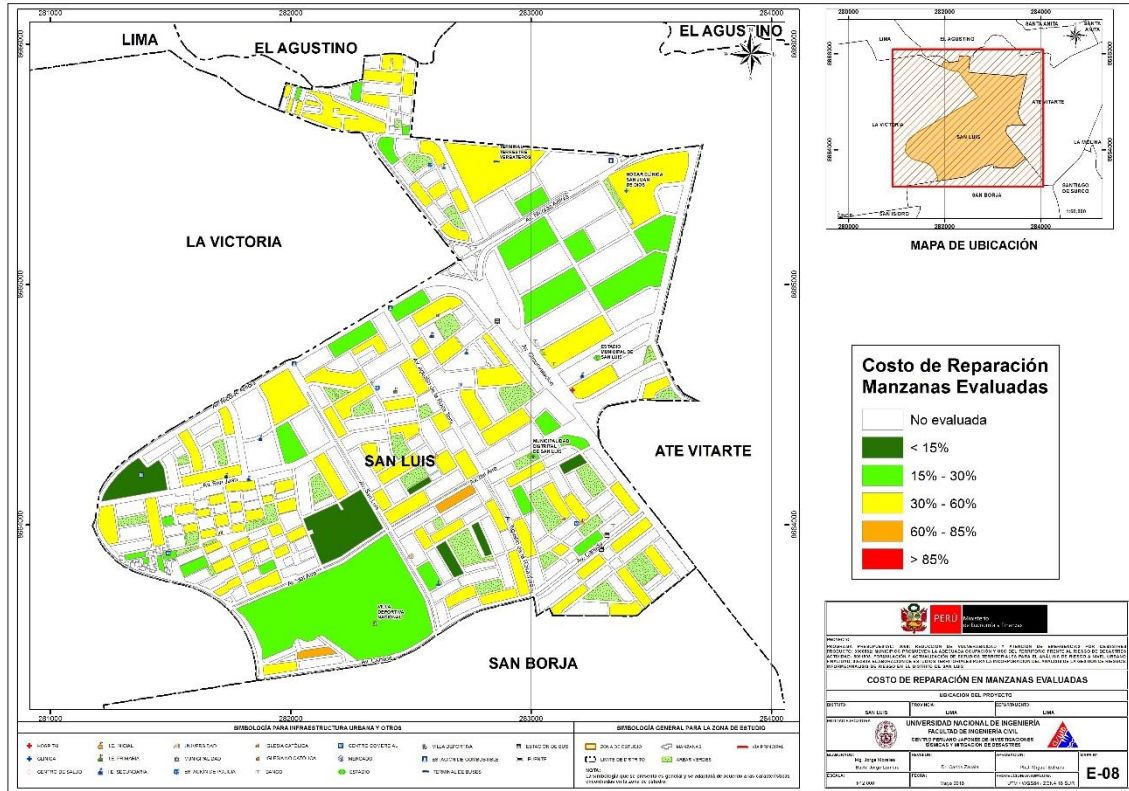
Figura 48. Resultado del cálculo del costo de reparación para las manzanas evaluadas

Basados en la información de campo se evaluaron 124 manzanas con los datos de sus lotes representativos, dando como resultado el mapa de costo de reparación mostrado en la Figura 48.
