**UNIVERSIDAD NACIONAL DE INGENIERÍA**  
**FACULTAD DE INGENIERÍA CIVIL**  
**CENTRO PERUANO JAPONÉS DE INVESTIGACIONES**  
**SÍSMICAS Y MITIGACIÓN DE DESASTRES**

**INFORME** ANÁLISIS DE RIESGO EN ZONAS URBANAS DEL DISTRITO DE SAN MARTÍN DE PORRES

**LIMA, ABRIL 2016**

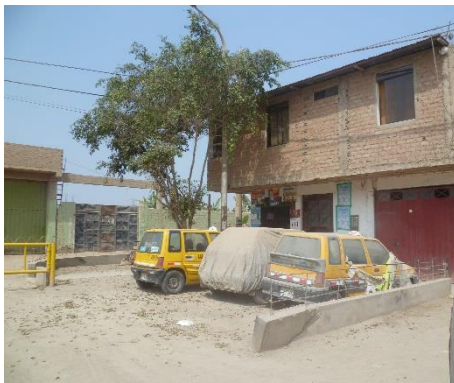
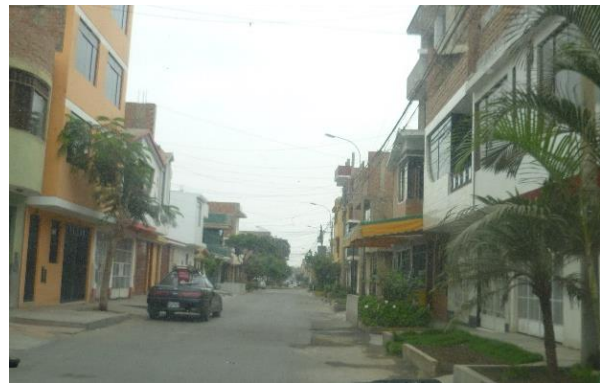
Figura 5. Edificaciones del sector 1, de dos pisos de techo aligerado y cobertura ligera

Las edificaciones de este sector son en su mayoría de dos a tres pisos, material de albañilería confinada, en estados de conservación regular y buena. Generalmente utilizados como vivienda y/o comercio como puede apreciarse en la Figura 5. Además, encontramos grandes partes de áreas de cultivo cercanas al río Chillón colindante al distrito de El Callao.

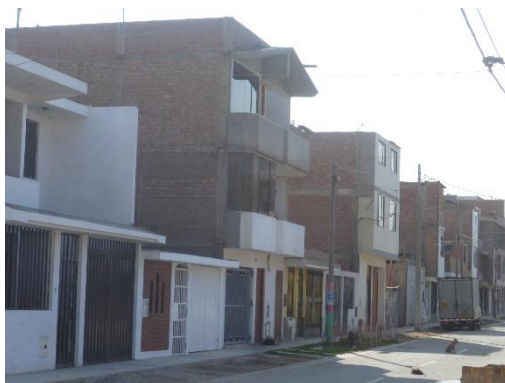
Figura 12. Viviendas del Sector 03

En general, se pudo observar que en este sector predominan las viviendas de albañilería de tres pisos, con muros de ladrillo industrial tubular con y sin confinamiento vertical, losas aligeradas y techos flexibles en algunos casos. El estado de conservación de estas viviendas es regular y malo en algunos casos debido a su antigüedad (Ver Figura 12).

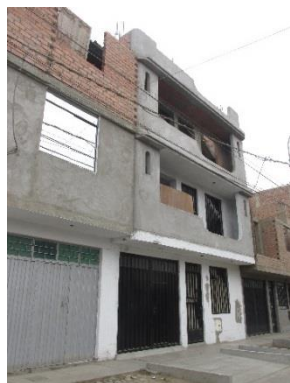
Figura 14. Vivienda representativa del Sector 04

En general, se pudo observar que el sector 04 existen en su mayoría edificaciones de 02 y 03 pisos de uso vivienda con sistema estructural de mampostería confinada y losa aligerada, Además se observó que la mayoría de las edificaciones están construidas con unidad de albañilería tubular, y se encuentran en regular estado de conservación (Ver Figura 14).

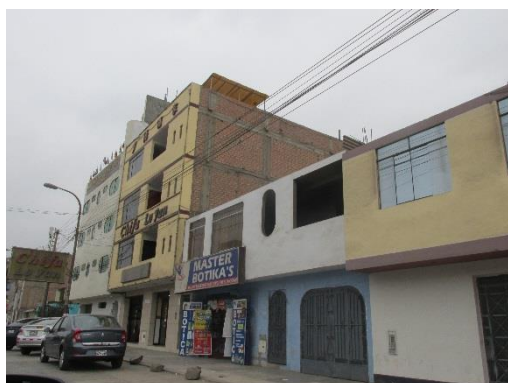
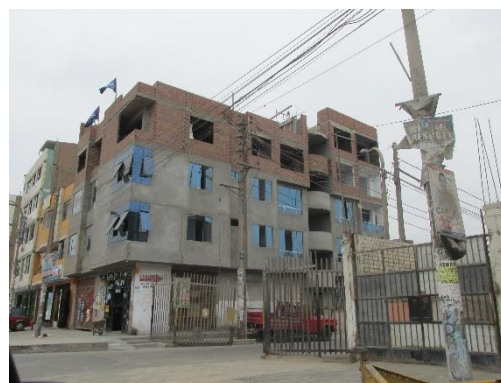
Figura 15. Viviendas representativas del Sector 04

Asimismo, existen edificaciones de 04 pisos de uso vivienda comercio con sistema estructural de mampostería confinada y losa aligerada como se muestra en la Figura 15.

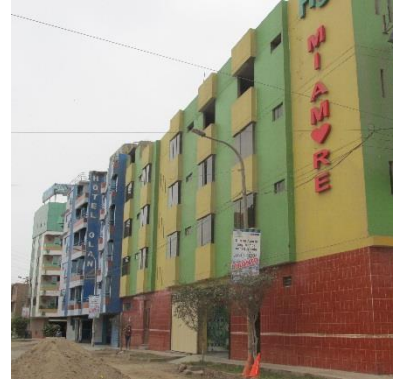
Figura 16. Edificaciones de uso Comercial Sector 04

Por otro lado, la actividad comercial de este sector se ubica principalmente en las avenidas Carlos Izaguirre, Av. Universitaria con uso comercio y vivienda comercio. Las principales edificaciones son de 02 a 05 pisos en su mayoría construidas a base de muros de albañilería confinada, los diafragmas de piso tienen regularidad en planta y poseen un estado de conservación regular. (Ver Figura 16).

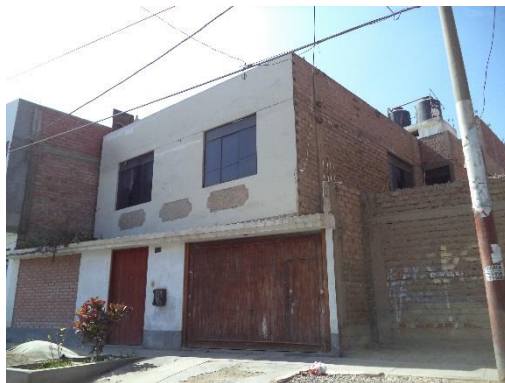
Figura 17. Edificaciones de albañilería de dos y tres pisos del Sector 05

En este sector las edificaciones en su mayoría son de dos y tres pisos cuyo material predominante es la albañilería. Las edificaciones presentan estados de conservación regular como se puede observar en la Figura 17.

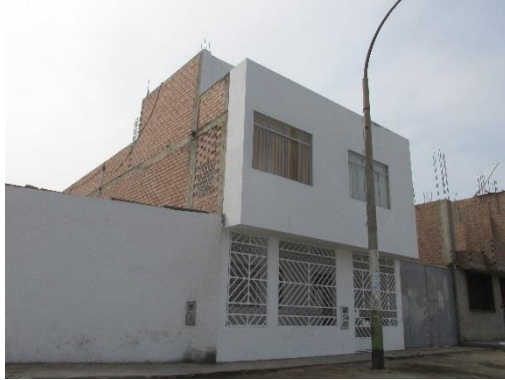
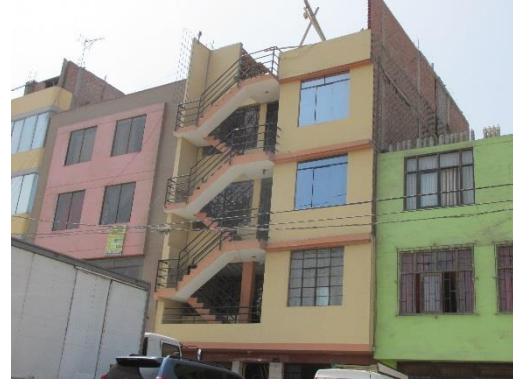
Figura 18. Edificaciones con techo de losa aligerada del Sector 05

Asimismo, la mayoría de las edificaciones de este sector presentan techo de losa aligerada, además no presentan humedad ni asentamiento en la base, como se muestra en la Figura 18.

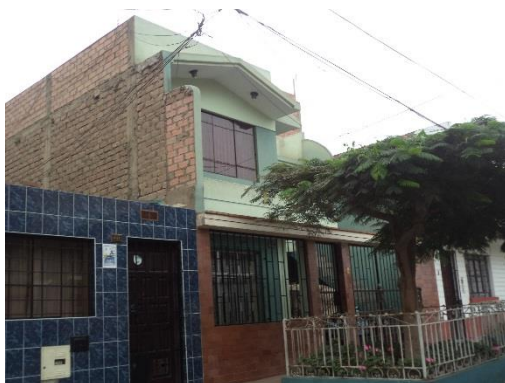
Figura 19. Edificaciones de albañilería de dos y tres pisos del Sector 06

En este sector las edificaciones en su mayoría son de dos y tres pisos cuyo material predominante es la albañilería. Las edificaciones presentan estados de conservación regular como se puede observar en la Figura 19.

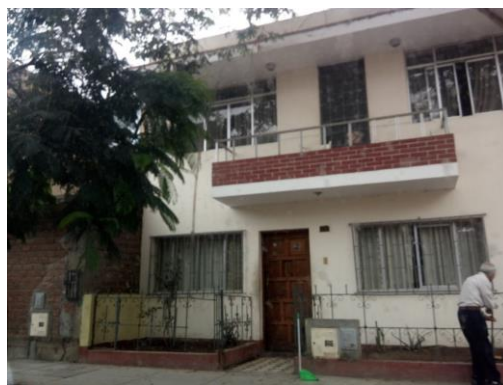
Figura 21. Vivienda representativa del Sector 07

En total se han evaluado 77 manzanas en este sector, donde la tipología predominante es de vivienda de albañilería confinada de dos y tres niveles con losa aligerada y con un estado de conservación bueno en su mayoría. Figura 21 muestra la vivienda representativa.

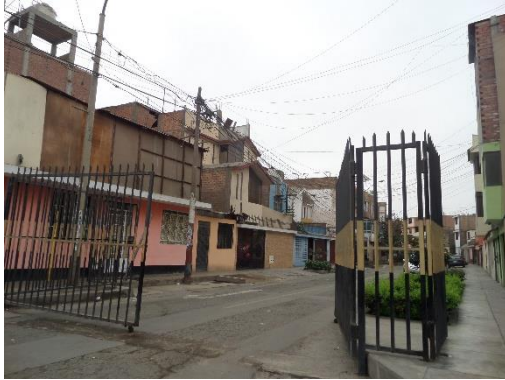
Figura 25. Otras viviendas representativas del Sector 08

Asimismo, existe un gran número de edificaciones de 01 a 04 pisos de mampostería confinada con losa aligerada de uso vivienda, además las edificaciones presentan un regular estado de conservación, encontramos calles con rejas en su mayoría y terrenos que son usados como centros comerciales, tal como se muestra en la Figura 25.

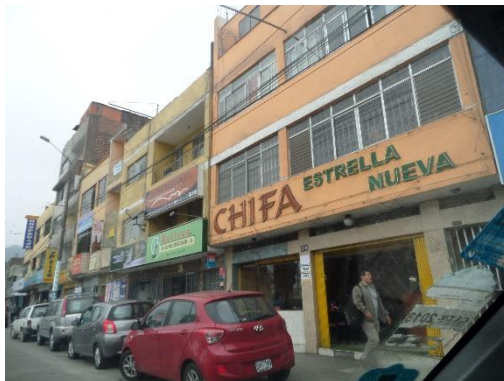
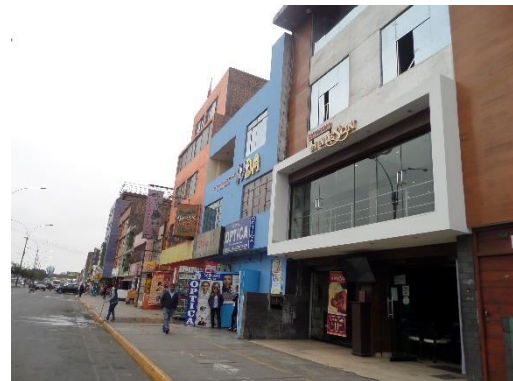
Figura 26. Edificaciones de uso comercial del Sector 08

Por otro lado, la actividad comercial de este sector se ubica principalmente en la avenida Habich, Av. Tomas valles, Av. Caquetá y cercanas a la universidad de Ingeniería y Cayetano Heredia con edificaciones mampostería confinada y losa aligerada de hasta 04 pisos en regular estado de conservación. (Ver Figura 26).

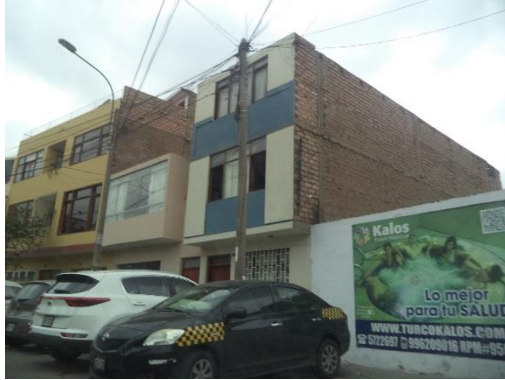
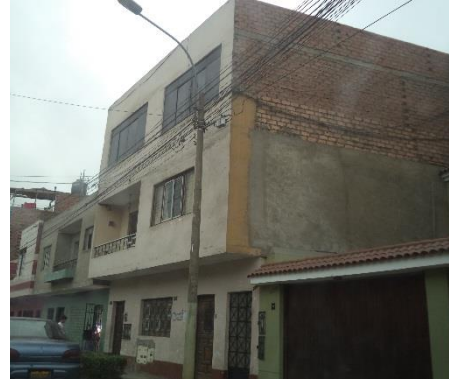
Figura 27. Viviendas predominantes del Sector 09

En general, se pudo observar que en este sector predominan las viviendas de albañilería de tres pisos, con muros de ladrillo artesanal o industrial tubular sin confinamiento vertical, losas aligeradas y techos flexibles en algunos casos. El estado de conservación de estas viviendas es regular y malo en algunos casos debido a su antigüedad (Ver Figura 27).

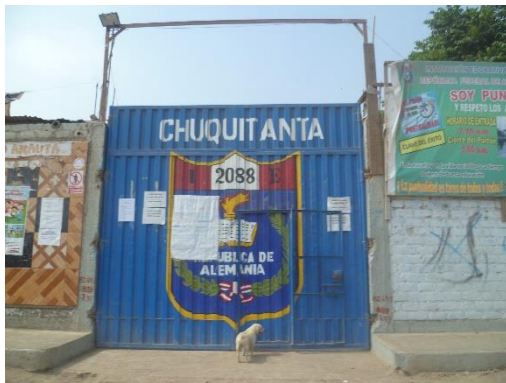
Figura 29. I.E. República de Alemania N°  
2088

En este sector se encuentran algunas edificaciones esenciales, entre los que encontramos la Institución educativa República de Alemania construida con un sistema de mampostería confinada, de un piso en un regular estado de conservación, y también la Institución Educativa Matemático Cadillo de tres pisos, construida con un sistema de pórticos con vanos rigidizados de mampostería. Ambos colegios se muestran en la Figura 29 y Figura 30. Estas edificaciones se encuentran en un regular estado de conservación.

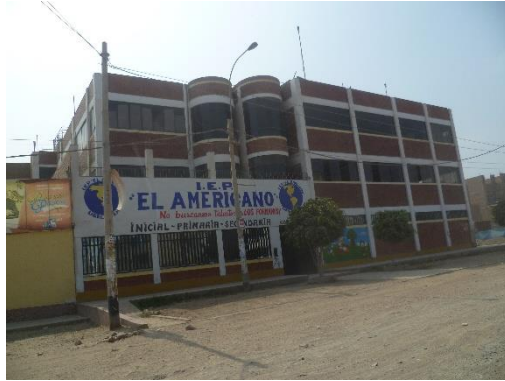
Figura 31. I.E.P. El Americano

La institución educativa El Americano está construido con un sistema de pórticos con vanos rigidizados de mampostería de 3 pisos en buen estado de conservación, y la Institución Educativa San Juan Macías de tres pisos, construida con un sistema aporticado con vanos rigidizados de mampostería. Ambos colegios se muestran en la Figura 31 y Figura 32.

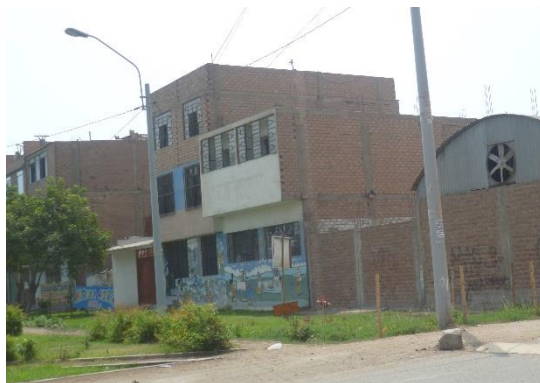
Figura 33. Colegio Cristiano

La Institución Educativa Cristiano está construido con un sistema de albañilería confinada de 2 pisos en un regular buen estado de conservación, y la Institución Educativa Bilingüe Euroamericano de tres pisos, construida con un sistema de albañilería confinada. Ambos colegios se muestran en la Figura 33 y Figura 34.

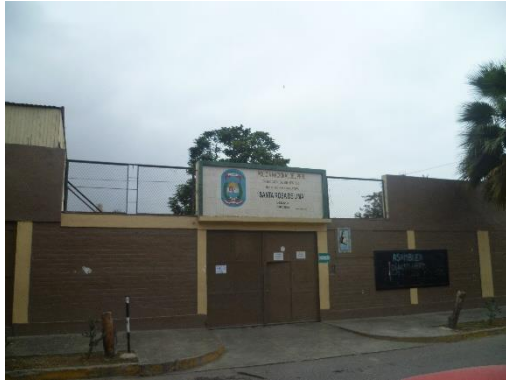
Figura 35: I.E. Santa Rosa de Lima

La institución educativa Santa Rosa de Lima está construido con un sistema de pórticos con vamos rigidizados de mampostería 2 pisos en un regular buen estado de conservación, y la Institución Educativa Virgen de Guadalupe de tres pisos, construida con un sistema de albañilería confinada de 4 pisos. Ambos colegios se muestran en la Figura 35 y Figura 36.

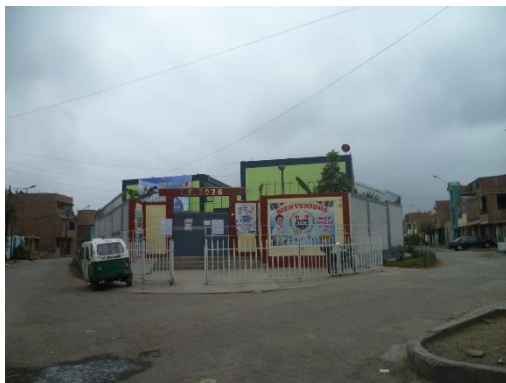
Figura 37: I.E. N° 2026

La Institución Educativa N° 2026 está construida con un sistema de albañilería confinada de dos pisos en un regular estado de conservación, y la Institución Educativa José Olaya N°2073 de dos pisos, construida con un sistema de pórticos con vanos rigidizados de mampostería. Ambos colegios se muestran en la Figura 37 y Figura 38.

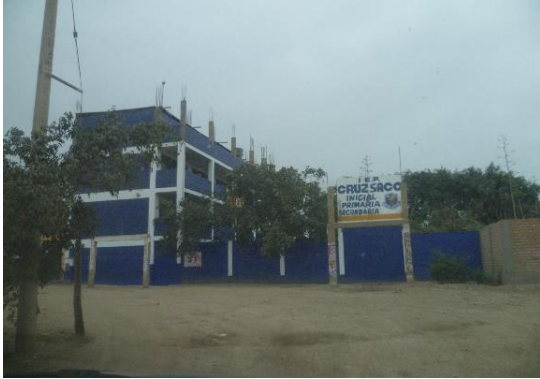
Figura 39: I.E.P. Cruz Saco

La Institución Educativa Cruz Saco está construida con un sistema de pórticos con vanos rigidizados de mampostería de tres pisos, en un regular estado de conservación, y la Institución Educativa particular Honores, construida con un sistema de albañilería confinada de tres pisos en un regular estado de conservación. Ambos colegios se muestran en la Figura 39 y Figura 40.

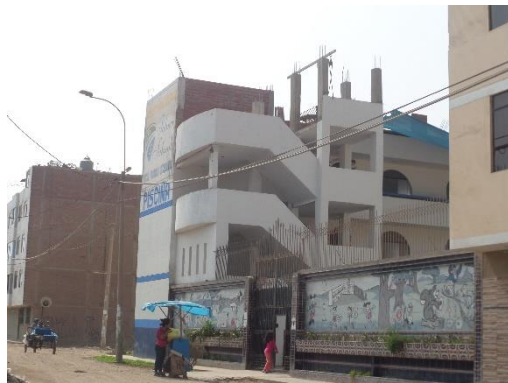
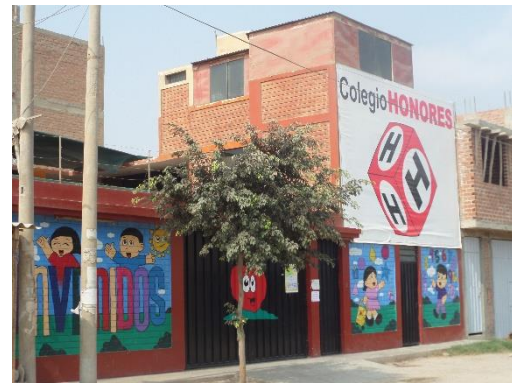
Figura 41: I.E.P. Matemático Palmer School    Figura 42: Colegio Particular Honores

La Institución Educativa Matemático Palmer School está construida con un sistema de albañilería confinada de tres pisos en un buen estado de conservación, y la Institución Educativa Particular Honores, construida con un sistema de albañilería confinada de dos pisos en un regular estado de conservación, ambos colegios se muestran en la Figura 41 y Figura 42.

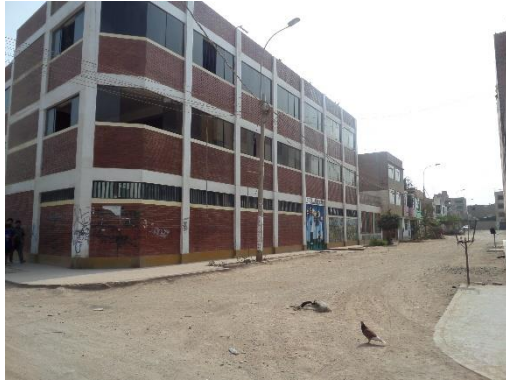
Figura 43: I.E.P. El Americano sede 2

La Institución Educativa El Americano construida con un sistema de albañilería confinada de tres pisos, en un buen estado de conservación y La Educativa Virgen María del Rosario de tres pisos, construida con un sistema aporticado con vamos rigidizados de mampostería. Ambos colegios se muestran en la Figura 43 y Figura 44.

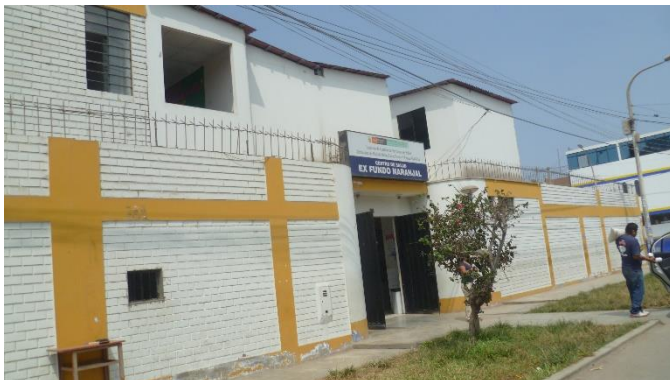
Figura 45: Centro de Salud Ex Fundo Naranjal

Otra edificación identificada es el Centro de Salud del Ministerio de Salud el Ex Fundo Naranjal, edificación de dos pisos, construida con sistema de albañilería confinada y tiene un regular estado de conservación; también el Mercado Modelo Gimdawasi de un piso construido con entramado de madera y con cobertura ligera, ambas imágenes se presentan en la Figura 45 y Figura 46.

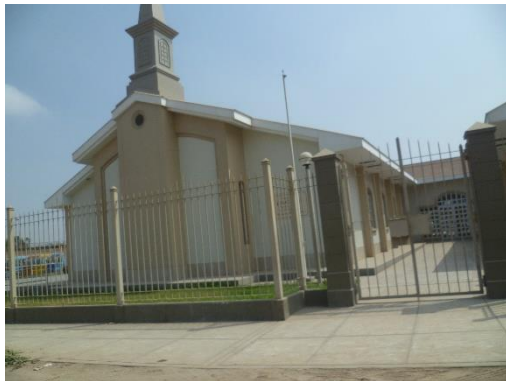
Figura 47: Iglesia de los Mormones N°1

En centros religiosos podemos encontrar dos iglesias de los mormones construida con sistema de placas de concreto con muros de albañilería y techo aligerado, en buen estado de conservación; y la iglesia parroquial Virgen María del Rosario cuyo sistema estructural aparentemente es de pórticos de concreto con muros de albañilería de relleno y de cobertura

ligera; para estos casos se muestra un regular estado de conservación. (Ver Figura 47, Figura 48 y Figura 49).

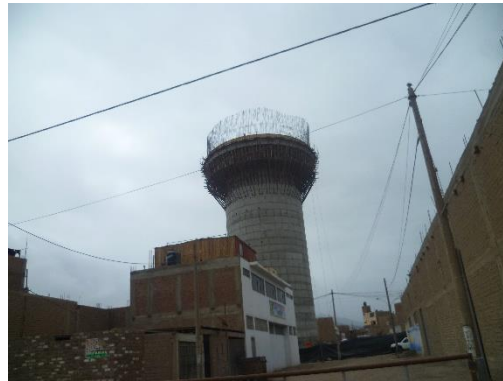
Figura 50: Tanque elevado en sector 01

Adicionalmente se encontró una edificación poco común de un tanque elevado, esta edificación se encuentra en construcción usando un sistema estructural de placas de concreto armado, la imagen se presenta en la Figura 50.

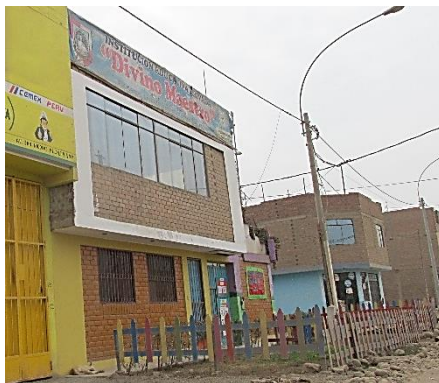
Figura 51 I.E.P. "Divino Maestro"

En la manzana 258 se ubica la Institución Educativa Particular “Divino Maestro”, la edificación es de dos niveles construido a base de muros de albañilería confinada y losa aligerada; la estructura presenta un regular estado de conservación como se muestra en la Figura 51.

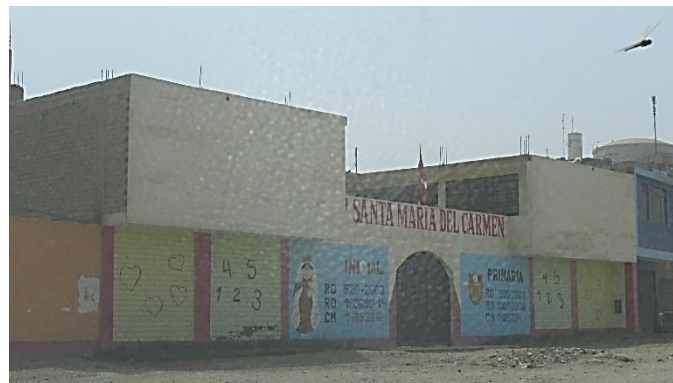
Figura 52. I.E.P. "Santa María del Carmen"

La Institución Educativa “Santa María del Carmen” se ubica en la manzana 352, es una edificación de dos niveles con pórticos de albañilería confinada que rigidizan la estructura y techo de losa aligerada, en la Figura 52 se muestra la estructura que se encuentra en regular estado de conservación.

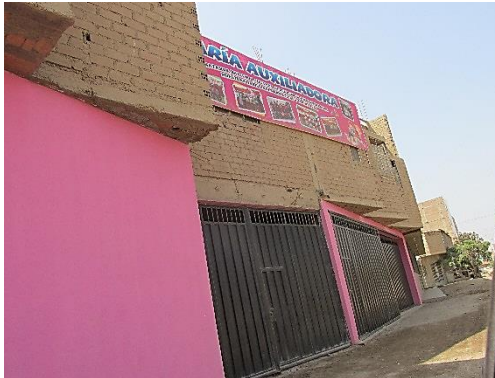
En la manzana 696 se ubica la Institución Educativa Inicial Privada “María Auxiliadora”, es una edificación de dos niveles con albañilería confinada, tiene planta irregular con numerosas entradas y salientes, el techo es de losa aligerada, se encuentra en regular estado de conservación como se presenta en la Figura 53.

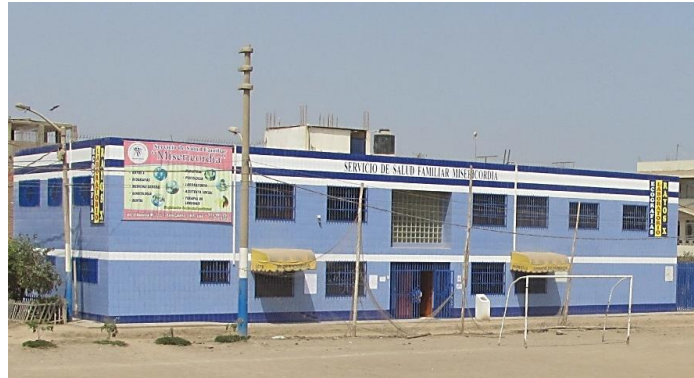
El Servicio de Salud Familiar Misericordia se ubica en la manzana 759, es una edificación de dos niveles de albañilería confinada, tiene forma regular en planta y en altura como se muestra en la Figura 54 , se encuentra en buen estado de conservación.

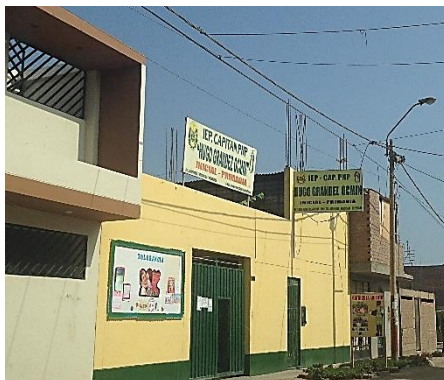
Figura 55. IE.P. CAP. PNP "Hugo Grandez Ocmín"

La Institución Educativa Particular CAP. PNP "Hugo Grandez Ocmín" se ubica en la manzana 1230, la edificación es de dos niveles, construida con albañilería confinada, el techo es de cobertura liviana, la estructura se encuentra en regular estado de conservación como se muestra en la Figura 55.

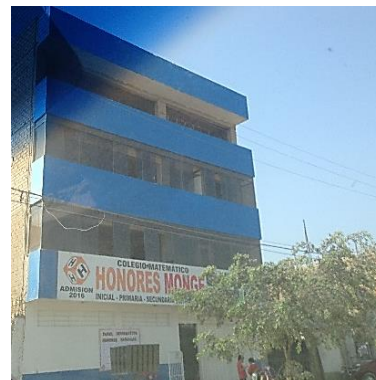
Figura 56. Colegio Matemático Honores Monge

El Colegio Matemático Honores Monge se ubica en la manzana 1243, la estructura es de cuatro niveles construida con pórticos de concreto rigidizado con albañilería confinada, en la Figura 56 se observa que la edificación se encuentra en buen estado de conservación.

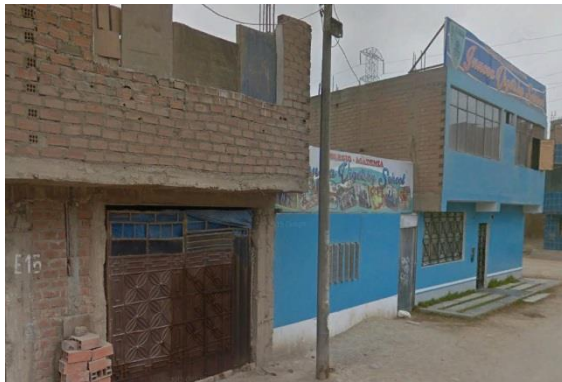
Figura 57. I.E.P. Innova Vigotsky School

Institución Educativa Privada Innova Vigotsky School se ubica en la manzana 1252, la edificación es de dos bloques uno de ellos de un nivel y el otro bloque de dos niveles, ambos bloques son estructuras conformadas por pórticos de concreto y rigidizados con albañilería confinada, en la Figura 57.

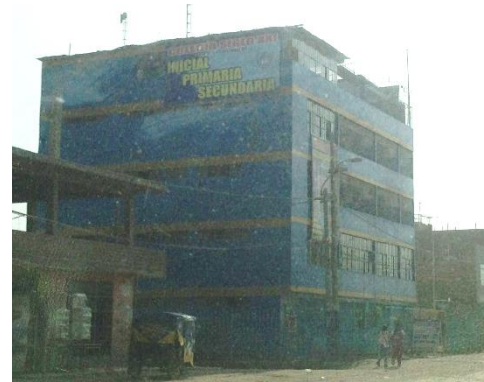
Figura 58 Colegio Siglo XXI

El Colegio Siglo XXI se ubica en la manzana 760, la edificación es de cuatro niveles más azotea como se muestra en la Figura 58, la estructura se compone de pórticos de concreto y de mampostería que aporta rigidez, la edificación se encuentra en buen estado de conservación.

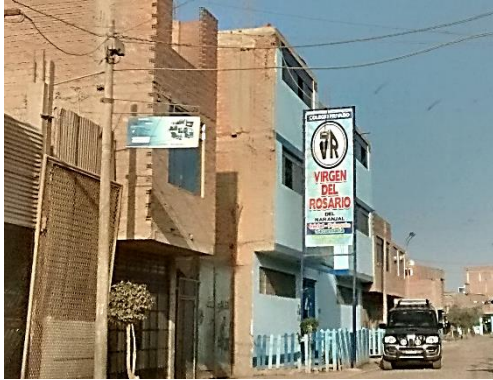
Figura 59. I.E.P. Virgen del Rosario

En la manzana 1627 se ubica la Institución Educativa “Virgen del Rosario”, la edificación es de tres niveles construida con pórticos de concreto armado y rigidizado con mampostería confinada, el techo es de losa aligerada, como se muestra en la Figura 59 la edificación se encuentra en buen estado de conservación.

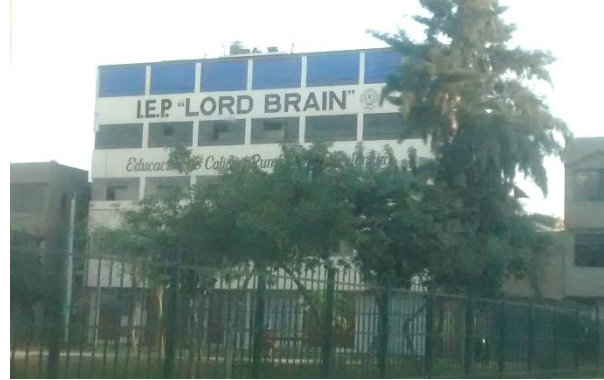
Figura 60. I.E.P. Lord Brain

La Institución Educativa Particular “Lord Brain” se ubica en la manzana 1710, la edificación tiene cinco niveles con una estructura conformada por pórticos de concreto armado rigidizada con mampostería, el techo es una losa aligerada, la edificación en general se encuentra en buen estado de funcionamiento como se muestra en la Figura 60.

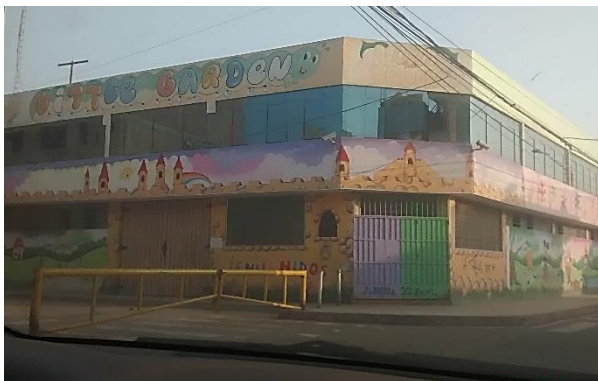
Figura 61. I.E.N.I. Little Garden

La Institución Educativa de Nivel Inicial “Little Garden”, es una edificación de dos niveles que se ubica en la manzana 1243, la estructura está construida con pórticos de concreto armado y con muros que rigidizan la albañilería confinada, la edificación se encuentra en buen estado de conservación como se muestra en la Figura 61.

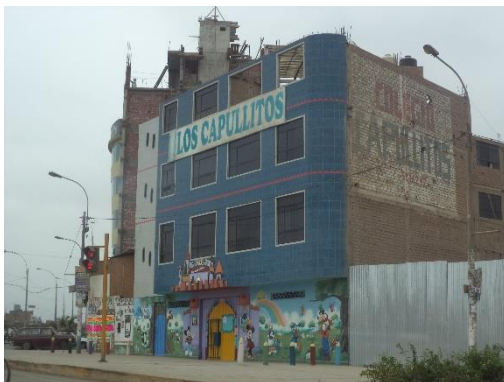
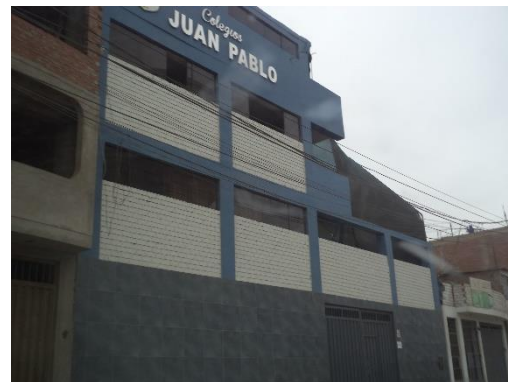
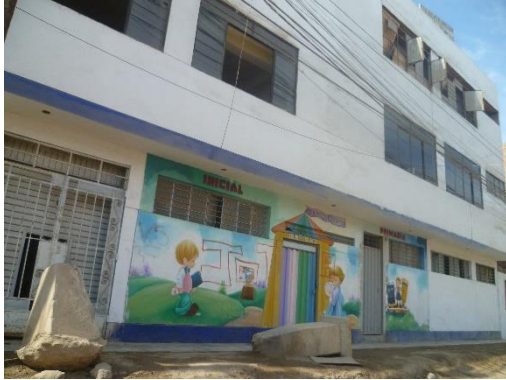
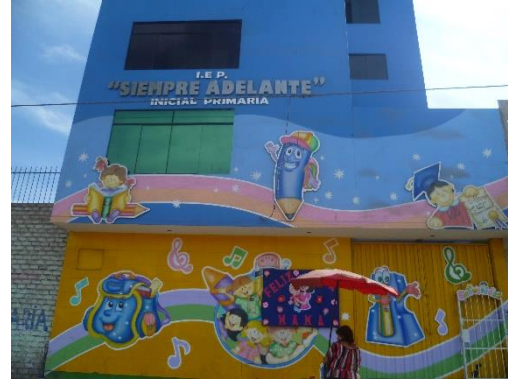
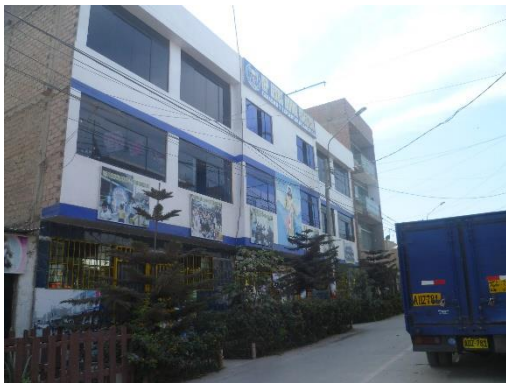
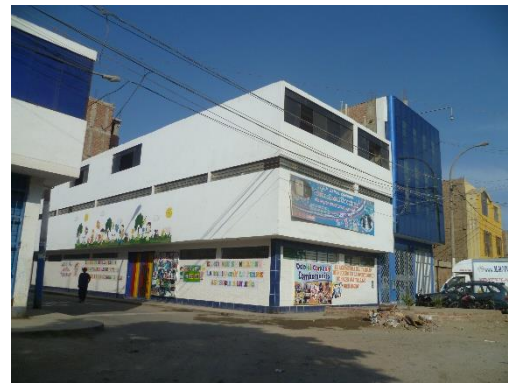
Las instituciones educativas privadas Los Capullitos, Juan Pablo, Andrés Rázuri, Siempre Adelante, Jesús Divino Maestro, Daniel Comboni, Angelitos de mi Tierra y San Remo constan de 03 niveles de pórticos de concreto armado rigidizado con muros de albañilería y con losas aligeradas. Estas edificaciones se encuentran en regular estado de conservación. (Ver Figura 64, Figura 65, Figura 66, Figura 67, Figura 68, Figura 69, Figura 70 y Figura 71).

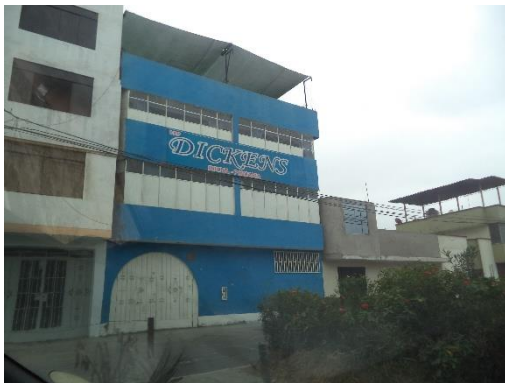
Figura 72. I.E.P. Dickens

La I.E.P. Dickens y el Colegio Académico Prisma constan de 03 niveles de pórticos de concreto armado rigidizado con muros de albañilería, y 01 azotea con muros de albañilería perimetrales y techo flexible. Estas edificaciones se encuentran en regular estado de conservación. (Ver Figura 72 y Figura 73).

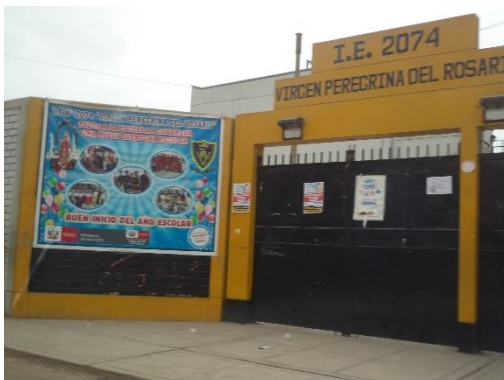
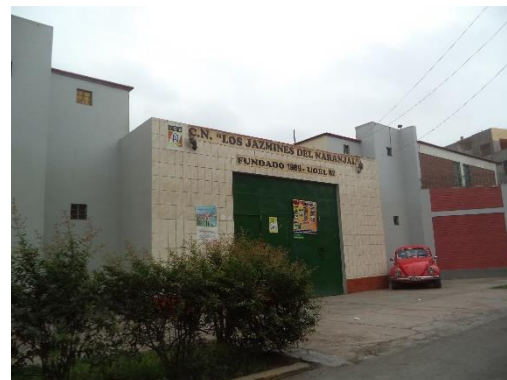
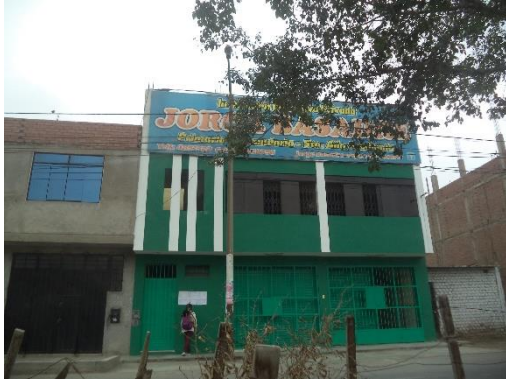
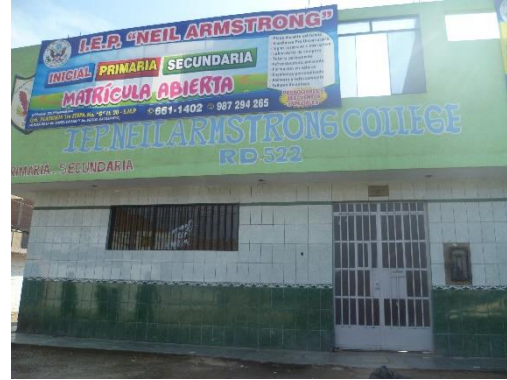
La I.E. 2074, I.E. Los Jazmines del Naranjal, la I.E.P. Jorge Basadre, I.E.P. Neil Armstrong y Colegio Saco Oliveros son edificaciones que constan de 02 niveles de pórticos de concreto armado rigidizado con muros de albañilería con losas aligeradas, estas instituciones se encuentran en regular y buen estado de conservación. (Ver Figura 74, Figura 75, Figura 76, Figura 77 y Figura 78).

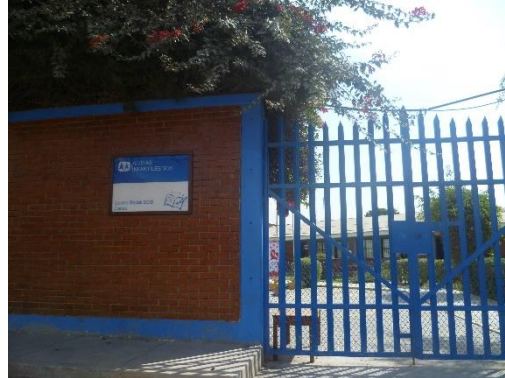
Figura 79. Centro Social, Aldeas Infantiles SOS Perú

El Centro Social, Aldeas Infantiles SOS Perú, consta de edificaciones que constan de 01 nivel de pórticos de concreto armado rigidizado con muros de albañilería con losas aligeradas, estas instituciones se encuentran rodeadas por muros de albañilería perimétricos. (Ver Figura 79).

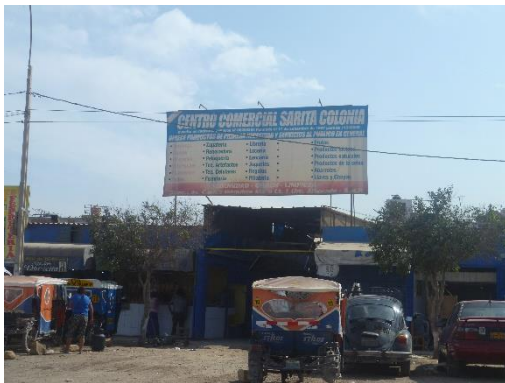
Figura 80. Centro Comercial Sarita  
Colonia

Los Centros Comerciales Sarita Colonia y Los Alisos constan de muros de albañilería perimetrales y techos flexibles, su estado de conservación es regular. (Ver Figura 80 y Figura 81).

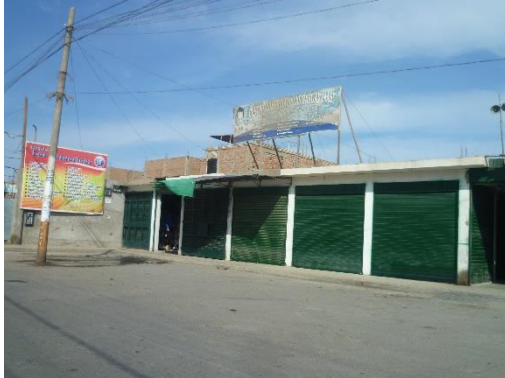
Figura 82. Centro Comercial Las Casuarinas

Los Centros Comerciales Las Casuarinas y Santa Rosa de Los Olivos constan de uno y dos niveles, respectivamente, de pórticos de concreto armado rigidizado con muros de albañilería con losas aligeradas, su estado de conservación es regular. (Ver Figura 82 y Figura 83).

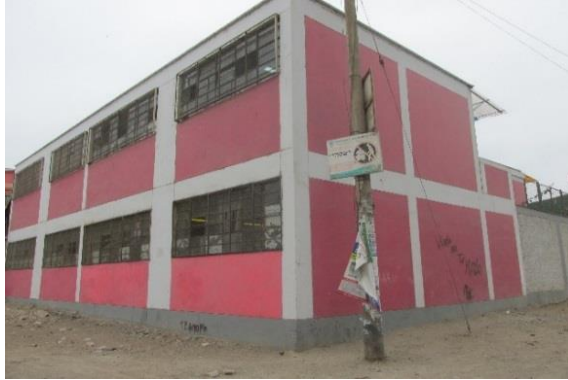
Figura 85. I.E. Virgen de Fátima

El Centro Educativo Virgen de Fátima, tiene una estructura de 02 pisos construido a base de pórticos de concreto armado confinados con muros de albañilería, losa aligerada en los dos niveles, la estructura es regular en planta, posee columnas cortas en la dirección longitudinal, la estructura presenta un estado de conservación regular. (Ver Figura 85).

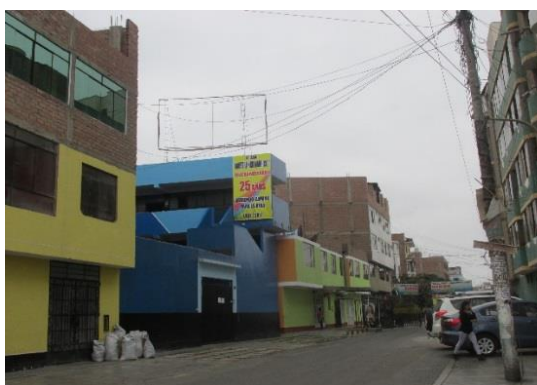
Figura 87. Colegio Particular Maeterlinck Mauricio

El Colegio Particular Maeterlinck Mauricio, tiene una estructura de 03 pisos construido con sistema estructural de pórtico con vanos rigidizados de mampostería y losa aligerada, los volados en cada nivel son de dimensión considerable; la estructura no posee juntas sísmicas en la dirección más flexible, la estructura presenta un estado de conservación regular como se observa en la Figura 87.

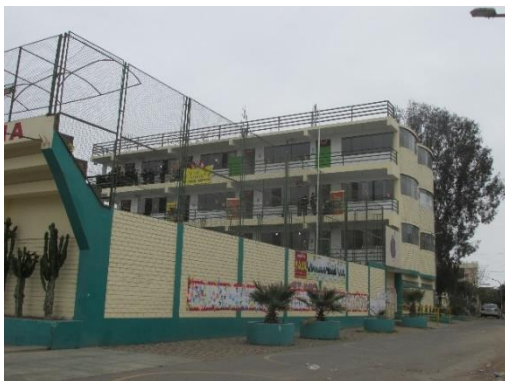
Figura 89. I.E. Genes de San Martín de Porres

El Centro Educativo Genes de San Martín de Porres tiene una estructura de 04 pisos construido a base de pórticos de concreto armado con vanos rigidizados con mampostería y losa aligerada; tiene una losa deportiva con gradas soportadas en un voladizo exterior, la estructura presenta un buen estado de conservación como se muestra en la Figura 89.

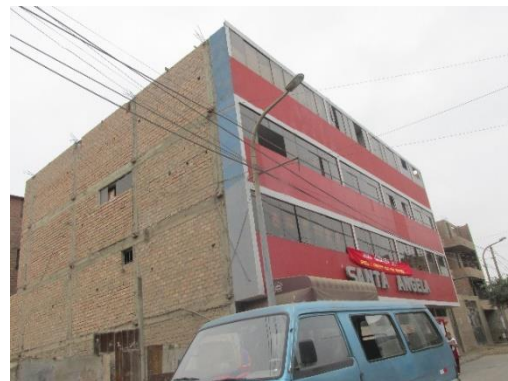
Figura 90. I.E. Santa Ángela

El Centro Educativo Santa Ángela, es una edificación de 04 pisos construido a base de muros de albañilería confinada, losa aligerada y cobertura ligera en el último nivel; la estructura presenta en regular estado de conservación como se aprecia en la Figura 90.

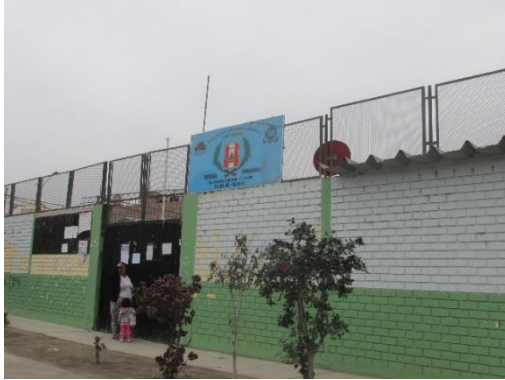
Figura 91. I.E. Los Alisos

El Centro Educativo Público Los Alisos tiene una estructura de 01 piso construido a base de muros de albañilería y cubierta ligera. La estructura presenta un estado de conservación regular como se muestra en la Figura 91.

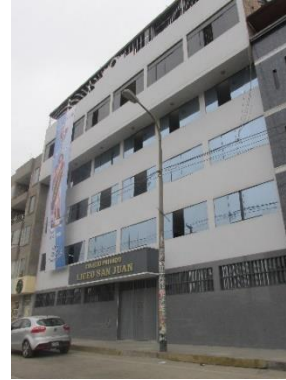
Figura 92. I.E.P. Liceo San Juan

El Centro Educativo Privado Liceo San Juan es una edificación de 05 pisos construido a base de pórticos de concreto armado, losa aligerada y cubierta liviana en el último nivel. La estructura presenta un estado de conservación bueno como se muestra en la Figura 92.

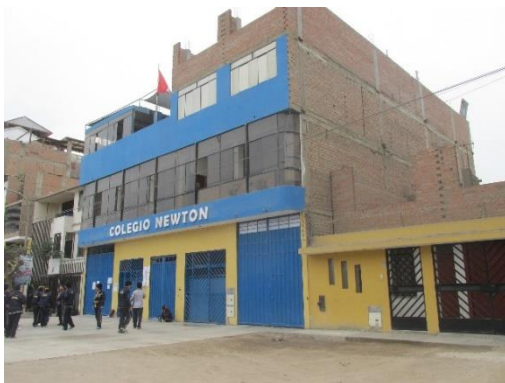
Figura 93. I.E.P. Newton

Los Centros Educativos I.E. Newton (Ver Figura 93) y I.E.I Dante Kids (Ver Figura 94), son edificaciones de 04 pisos construidas a base de muros de albañilería confinada y losa aligerada; las estructuras presentan un estado de conservación regular.

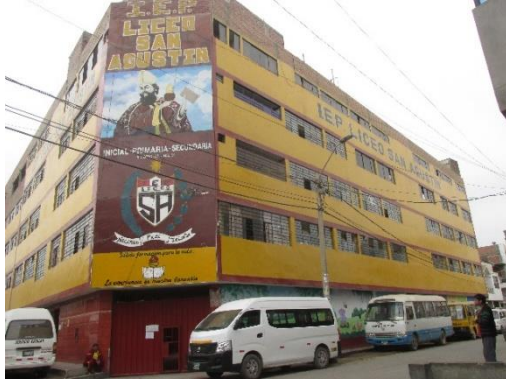
Figura 95. Colegio Alfonso Villanueva Pinillo

El Colegio Privado Liceo San Agustín, es una edificación de 05 pisos construido a base de pórticos de concreto armado, muros de albañilería con vanos rigidizados y losa aligerada; la estructura presenta un estado de conservación regular como se muestra en la Figura 95.

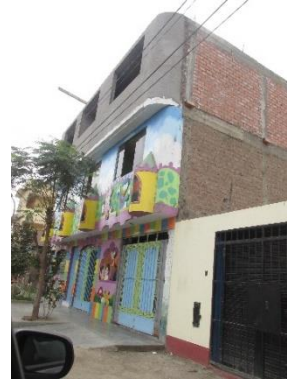
Figura 96. El Mundo Mágico de Los Niños

El Colegio Inicial El Mundo Mágico de Los Niños, es una edificación de 03 pisos construido a base de muros de albañilería confinada y losa aligerada; la estructura presenta un estado de conservación regular como se aprecia en la Figura 96.

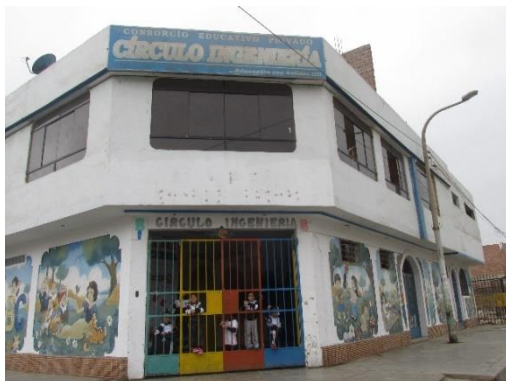
Figura 97. C.E.P. Círculo de Ingeniería

El Consorcio Educativo Privado Círculo Ingeniería, es una edificación de 02 pisos construido a base de muros de muros de albañilería y losa aligerada; la estructura presenta un estado de conservación regular como se muestra en la Figura 97.

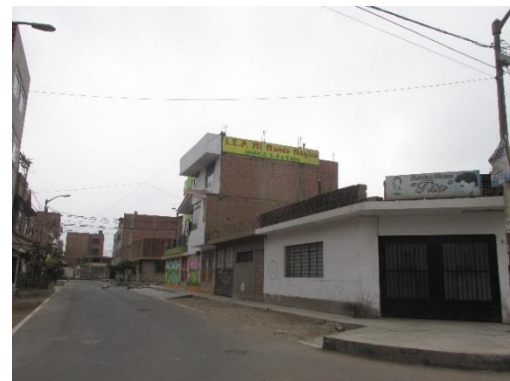
Figura 98. I.E.P. Mi mundo mágico

El Colegio Inicial Privado Mi Mundo Mágico es una edificación de 03 pisos construido a base de muros de albañilería confinada y losa aligerada; la estructura presenta un estado de conservación regular como se aprecia en la Figura 98

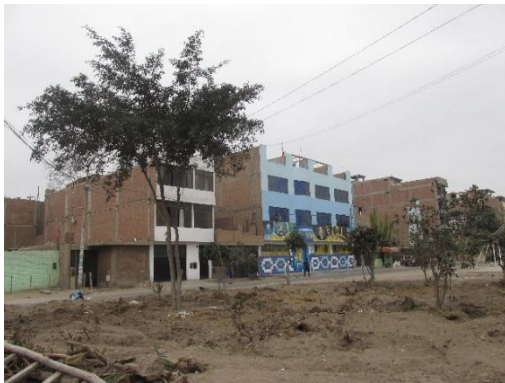
Figura 99. I.E.P. San Felipe

El Centro Educativo Privado San Felipe es una edificación de 03 pisos construida a base de muros de albañilería confinada y losa aligerada el cual es discontinua respecto al último nivel, la estructura presenta un regular estado de conservación como se muestra en la Figura 99.

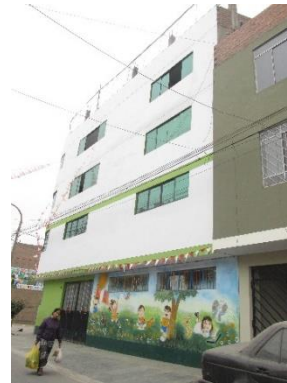
Figura 100. I.E.P. José Antonio Encinas

El I.E.P José Antonio Encinas es una edificación de 04 pisos construida a base de muros de albañilería confinada y losa aligerada, la estructura presenta un buen estado de conservación. (Ver Figura 100).

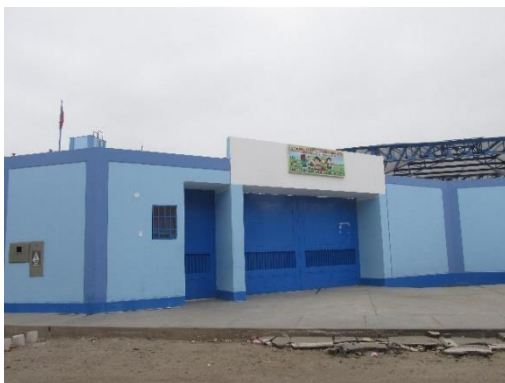
Figura 101. I.E.I. Mi Pequeño Mundo y las Estrellitas

El Colegio Inicial Mi Pequeño Mundo y las Estrellitas (Ver Figura 101), es una estructura de 01 piso construida a base de albañilería confinada y losa aligerada, la estructura tiene un buen estado de conservación.

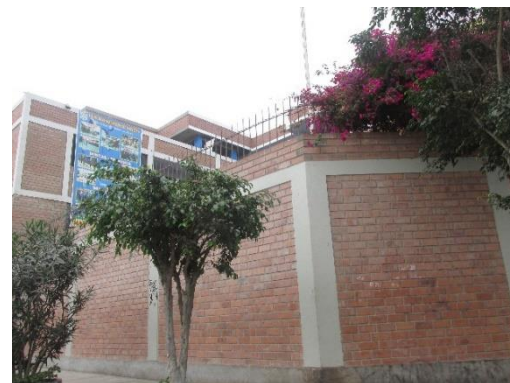
Figura 102. I.E.P. San Ignacio de Loyola

El Centro Educativo Privado San Ignacio de Loyola tiene una estructura de 04 niveles construida a base de pórticos de concreto y muros de albañilería confinada, está rodeada por un cerco perimetral construida a base albañilería confinada, la estructura presenta un buen estado de conservación tal como se muestra en la Figura 102.

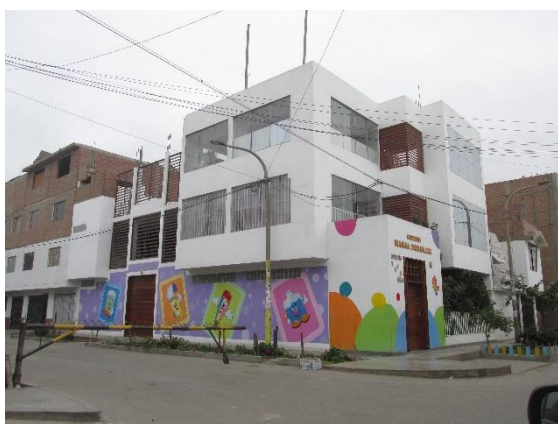
Figura 103. I.E. María Molinari

El Centro Educativo María Molinari es una edificación de 03 pisos construida a base de pórtico de concreto armado y muros de albañilería confinada y losa aligerada, la cual presenta un buen estado de conservación tal como se aprecia en la Figura 103.

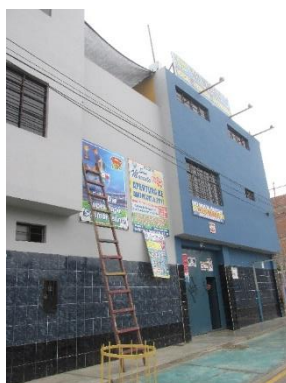
Figura 105. I.E.P. San Marcelo

El Colegio Privado San Marcelo es una edificación de 03 pisos construido a base de muros de albañilería confinada y losa aligerada, posee un estado de conservación regular como se muestra en la Figura 105.

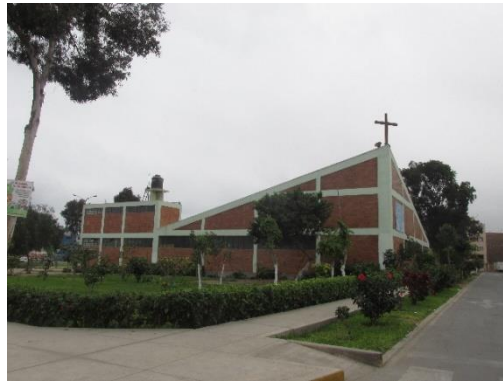
Figura 106. Capilla San Columbano Del Divino Niño Jesús

La Capilla San Columbano del Divino Niño Jesús es una estructura no convencional de 02 pisos construida en base a albañilería confinada y losa aligerada, posee un estado de conservación bueno como se aprecia en la Figura 106.

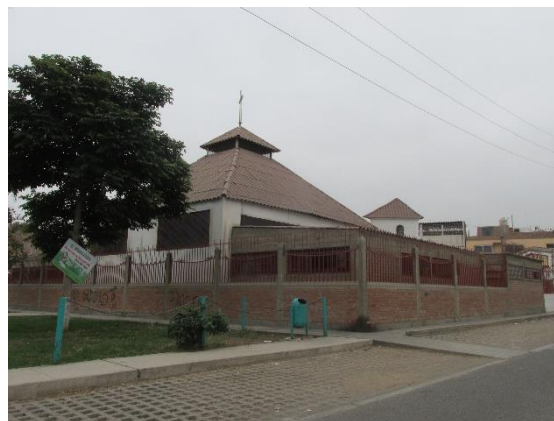
Figura 107. Parroquia Nuestra Señora de las Misiones

La Parroquia Nuestra Señora de las Misiones es una estructura de 01 pisos construida con muros de albañilería confinada y una cubierta liviana. La estructura está rodeada con un cerco perimétrico bajo, construida en base a albañilería confinada, posee un estado de conservación regular como se aprecia en la Figura 107.

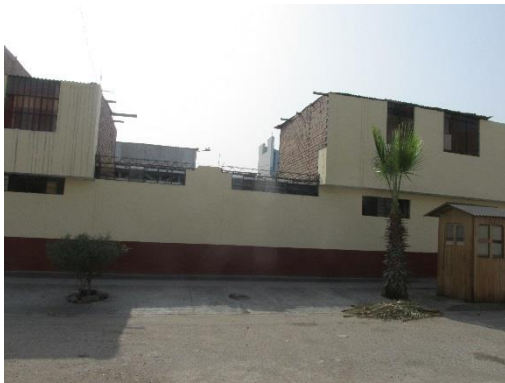
Figura 108. Colegio San Agustín

En este sector se encuentran algunas edificaciones esenciales, entre los cuales encontramos: El Colegio “San Agustín” presenta una estructura de dos pisos, con un sistema estructural de mampostería informal y techo de cobertura ligera en el último nivel. La estructura presenta un mal estado de conservación como se puede apreciar en la Figura 108.

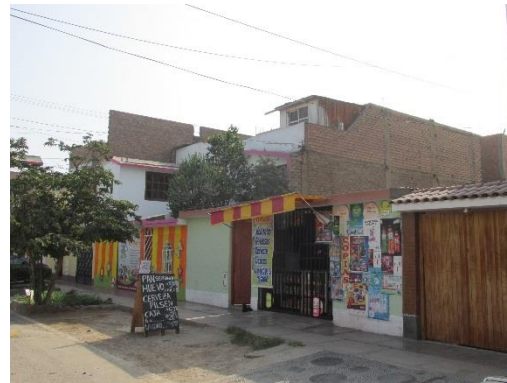
Figura 109. I.E.I Crayolitos

La I.E.I. “Crayolitos” presenta una estructura de dos pisos, construido a base de mampostería confinada y techo de losa aligerada. La estructura presenta un regular estado de conservación como se muestra en la Figura 109.

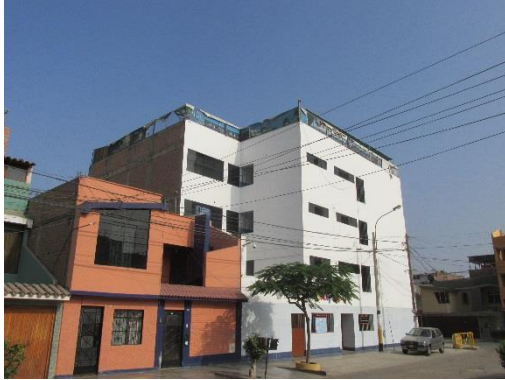
Figura 110. Colegio Elvira García y  
García-sede 1

El Colegio “Elvira García y García” presenta dos sedes. La primera sede (izquierda) como se aprecia en la Figura 110, presenta una estructura de cuatro pisos con un sistema estructural de mampostería confinada y techo con losa aligerada. La segunda sede (derecha) como se observa en la Figura 111, presenta una estructura de cuatro pisos, construido a base de pórticos con vanos rigidizados y mampostería confinada y techo de losa aligerada. Las dos sedes educativas presentan un buen estado de conservación.

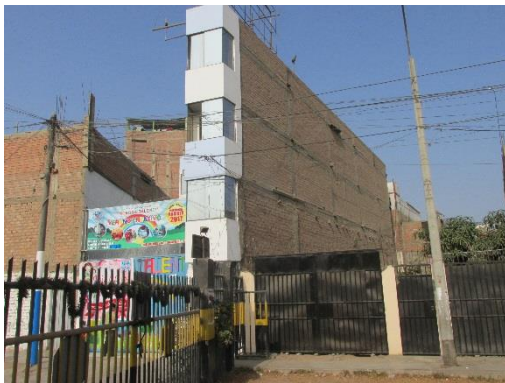
Figura 112. I.E.P. School Talent

La I.E.P. “School Talent” presenta una estructura de cuatro pisos, construido a base de mampostería confinada con techo de losa aligerada y de configuración irregular. La edificación presenta un regular estado de conservación como se puede observar en la Figura 112.

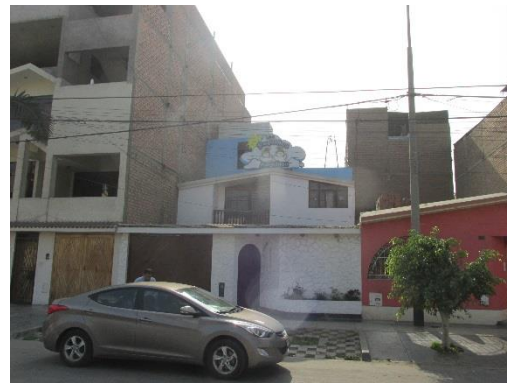
Figura 113. I. E.P. Pequeños Angelitos

La I.E.P. “Pequeños Angelitos” presenta una estructura de dos pisos con un sistema estructura de mampostería confinada y techo de losa aligerada. La estructura presenta un regular estado de conservación como se puede apreciar en la Figura 113.

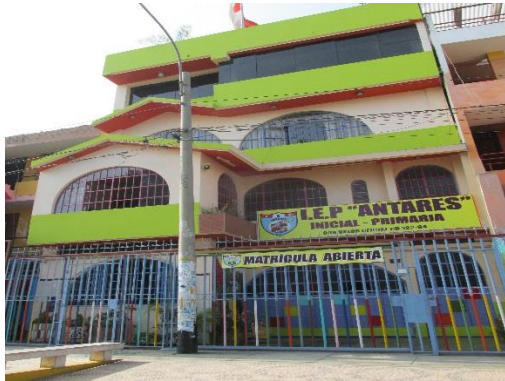
Figura 114. I.E.P Antares

La I.E.P. “Antares” presenta una estructura de cuatro pisos, construido a base de mampostería confinada y techo de losa aligerada. La edificación presenta un regular estado de conservación como se puede observar en la Figura 114.

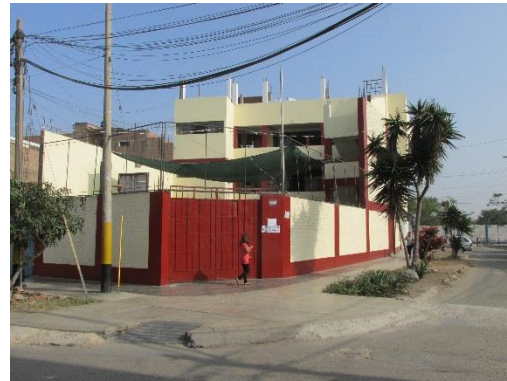
Figura 115. Colegio San Agustín

El Colegio “San Agustín” presenta una estructura de tres pisos con un sistema estructural aporticado con vanos rigidizados y techo de losa aligerada. La estructura presenta un regular estado de conservación como se aprecia en la Figura 115.

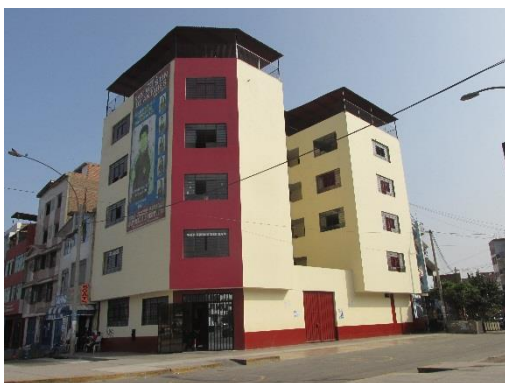
Figura 116. Colegio San Agustín de Antares

El Colegio “San Agustín de Antares” presenta una estructura de cinco pisos con un sistema estructural de mampostería confinada y techo de losa aligerada. La edificación presenta un buen estado de conservación como se puede observar en la Figura 116.

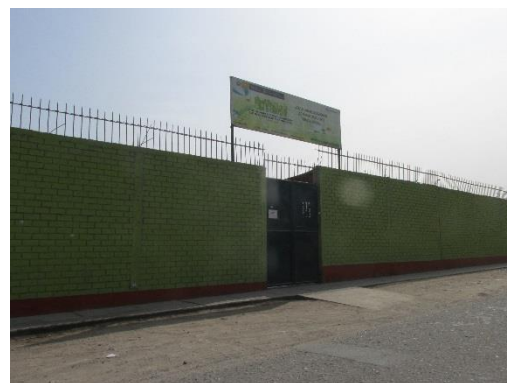
Figura 117. Colegio Especial Antares

El Colegio Especial “Antares” se puede observar en la Figura 117, donde se visualiza el perímetro.

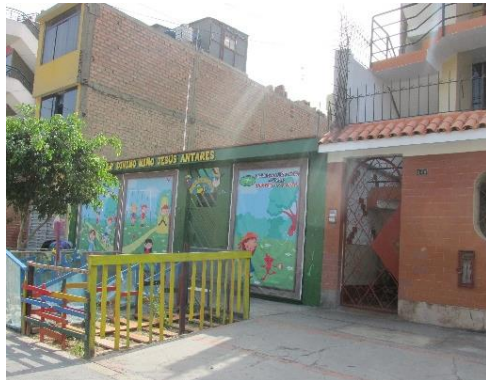
Figura 118. I.E.P. Divino Niño Jesús Antares

La I.E.P. “Divino Niño Jesús Antares” presenta una estructura de un piso, construido a base de mampostería confinada y techo de losa aligerada. La edificación presenta un regular estado de conservación como se puede apreciar en la Figura 118.
