**UNIVERSIDAD NACIONAL DE INGENIERÍA**  
**FACULTAD DE INGENIERÍA CIVIL**  
**CENTRO PERUANO JAPONÉS DE INVESTIGACIONES**  
**SÍSMICAS Y MITIGACIÓN DE DESASTRES**

**INFORME** ANÁLISIS DE RIESGO EN ZONAS URBANAS DEL DISTRITO DE SAN MARTÍN DE PORRES

**LIMA, ABRIL 2016**

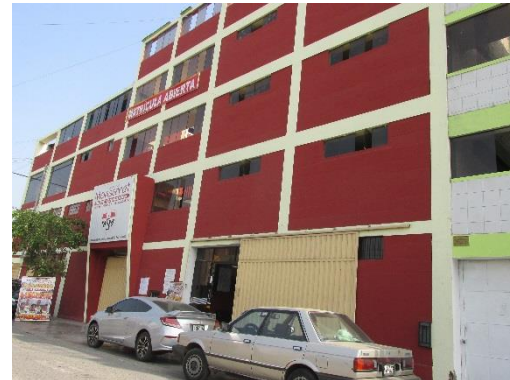
Figura 119. Colegio Montserrat

El Colegio “Montserrat” presenta una estructura de cuatro pisos con un sistema estructural aporticado de concreto armado con vanos rigidizados y techo de losa aligerada. La estructura presenta un buen estado de conservación como se muestra en la Figura 119.

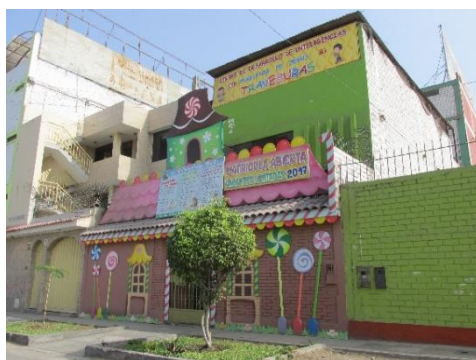
Figura 120. I.E.P. Angelitos de Jesús

La I.E.P. “Angelitos de Jesús” presenta una estructura de dos pisos, construido a base de mampostería confinada y techo de cobertura ligera en el último nivel. La estructura presenta un regular estado de conservación como se puede observar en la Figura 120.

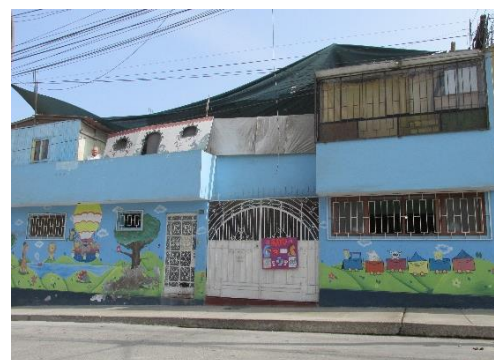
Figura 121. I.E.P. María de la Esperanza

La I.E.P. “María de la Esperanza” presenta una estructura de un piso con un sistema estructural de mampostería confinada y techo de losa aligerada. La edificación presenta un regular estado de conservación como se puede apreciar en la Figura 121.

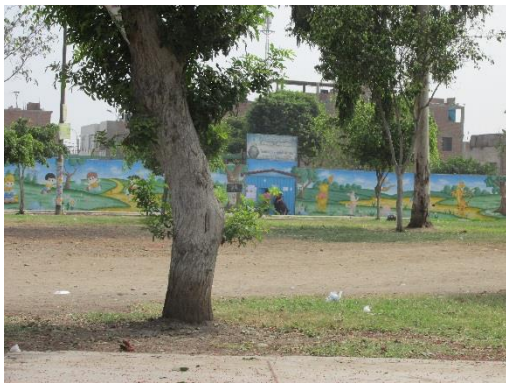
Figura 122. Cuna - Jardín Somos Un Ejemplo

La Cuna – Jardín “Somos Un Ejemplo” se puede observar en la Figura 122.

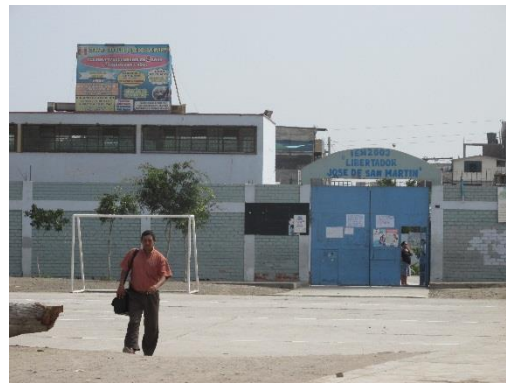
Figura 123. I.E.N. 2003 Libertador José de San Martín

La I.E.N. “2003 Libertador José de San Martín” presenta una estructura de dos pisos con un sistema estructural aporticado con vanos rigidizados y mampostería confinada y techo de losa aligerada. La edificación presenta un regular estado de conservación como se puede apreciar en la Figura 123.

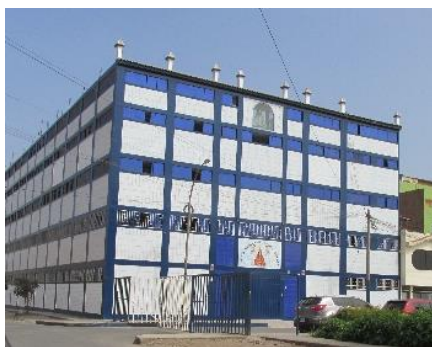
Figura 124. C.E.P Santísima Virgen de la Puerta

El C.E.P. “Santísima Virgen de la Puerta” presenta una estructura de cinco pisos, construido a base de pórticos con vanos rigidizados y techo de losa aligerada. La estructura presenta un regular estado de conservación como se muestra en la Figura 124.

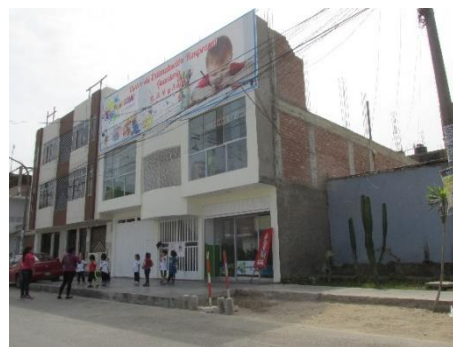
Figura 125. Centro de Estimulación Temprana, Guardería Travesuras del Niño

El Centro de Estimulación Temprana y Guardería “Travesuras del Niño” presenta una estructura de dos pisos con un sistema estructural de mampostería confinada y techo de losa aligerada. La edificación presenta un regular estado de conservación como se puede observar en la Figura 125.

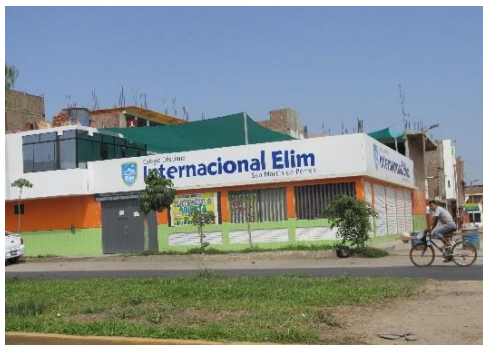
Figura 126. Colegio Cristiano Internacional Elim

El Colegio Cristiano Internacional “Elim” presenta una estructura de un piso, construido a base de mampostería confinada y techo de losa aligerada. La estructura presenta un regular estado de conservación como se muestra en la Figura 126.

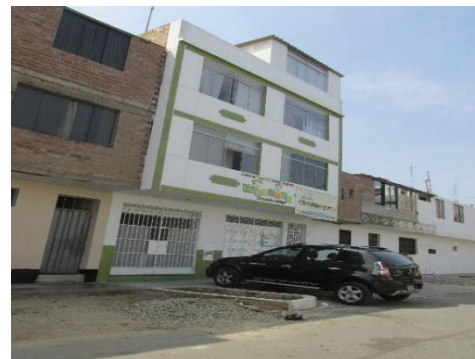
Figura 127. Centro de Desarrollo Infantil Tempano D’Peques

El Centro de Desarrollo Infantil Tempano “D’Peques” presenta una estructura de tres pisos con un sistema estructural de mampostería confinada y techo de losa aligerada. La edificación presenta un regular estado de conservación como se puede apreciar en la Figura 127.

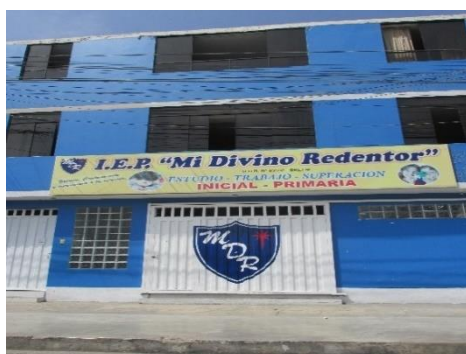
Figura 128. I.E.P Mi Divino Redentor

La I.E.P “Mi Divino Redentor” presenta una estructura de tres pisos, construida a base de mampostería confinada y techo de losa aligerada. La estructura presenta un regular estado de conservación como se puede observar en la Figura 128.

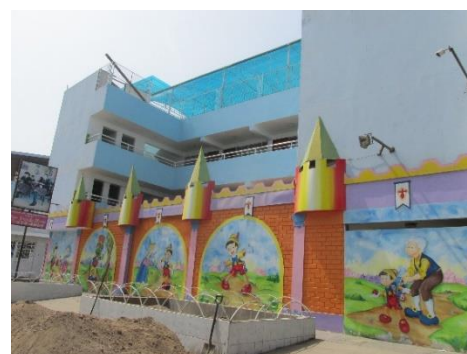
Figura 129. I.E.P San José Cluny-sede1

La I.E.P. “San José Cluny” presenta una estructura de tres pisos con un sistema estructural de mampostería confinada con techo de losa aligerada en el primer, segundo y el último piso de cubierta ligera. La edificación presenta una configuración irregular y con un regular estado de conservación como se puede apreciar en la Figura 129.

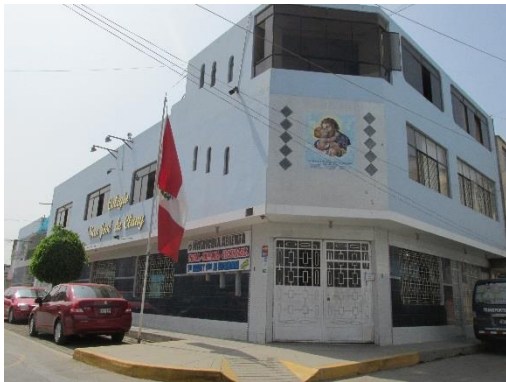
Figura 130. Colegio San José de Cluny-  
sede 2

El Colegio “San José de Cluny” presenta una estructura de dos pisos, construido a base de mampostería confinada con techo de losa aligerada y de ubicación en esquina. La estructura presenta un regular estado de conservación como se puede observar en la Figura 130.

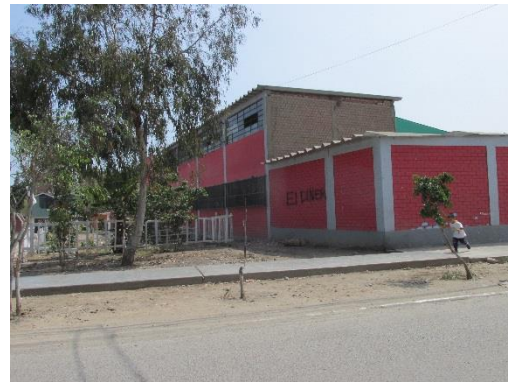
Figura 131. Colegio Mario Vargas Llosa

El Colegio “Mario Vargas Llosa” presenta una estructura de dos pisos con un sistema estructural de pórticos con vanos rigidizados y mampostería confinada y techo de cobertura ligera en el último nivel. La edificación presenta un regular estado de conservación como se puede apreciar en la Figura 131.

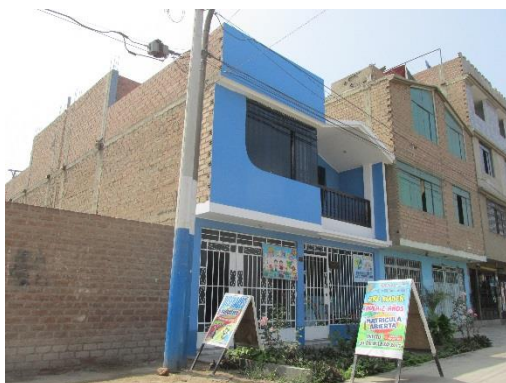
Figura 132. Pre Kinder Los Niños Felices

El Pre Kinder “Los Niños Felices” presenta una estructura de dos pisos, construido a base de mampostería confinada y techo de losa aligerada. La estructura presenta un regular estado de conservación como se muestra en la Figura 132.

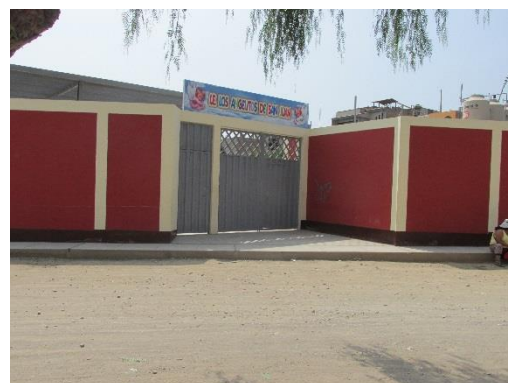
Figura 133. I.E Los Angelitos de San Juan

La I.E. “Los Angelitos de San Juan” se puede observar en la Figura 133.

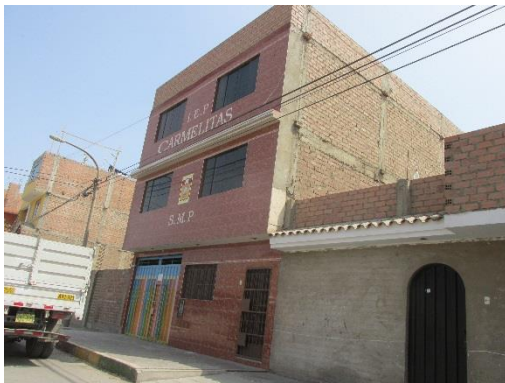
Figura 134. I.E.P. Carmelitas

La I.E.I. “Carmelitas” presenta una estructura de tres pisos con un sistema estructural de mampostería confinada y techo de losa aligerada. La edificación presenta un regular estado de conservación como se puede apreciar en la Figura 134.

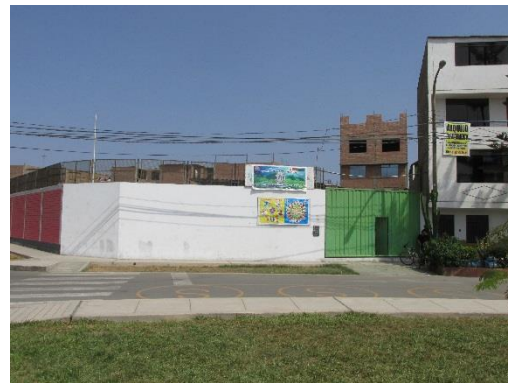
Figura 135. I.E.I. 367 Virgen de la Medallita Milagrosa

La I.E.I. “367 Virgen de la Medallita Milagrosa” se muestra en la Figura 135.

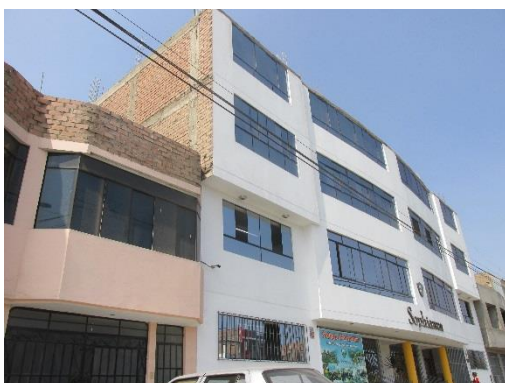
Figura 136. Colegio Sophianum

El Colegio “Sophianum” presenta una estructura de cuatro pisos, construido a base mampostería confinada y techo de losa aligerada. La edificación presenta un regular estado de conservación como se puede observar en la Figura 136.

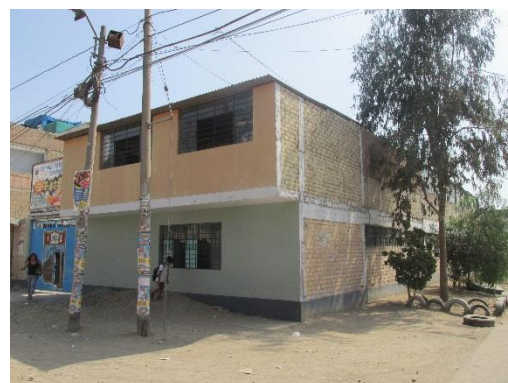
Figura 137. I.E. 2014 Los Chasquis

La I.E. “2014 Los Chasquis” presenta una estructura de dos pisos con un sistema estructural de mampostería confinada y techo de cobertura ligera en el último nivel. La estructura presenta un regular estado de conservación como se puede apreciar en la Figura 137.

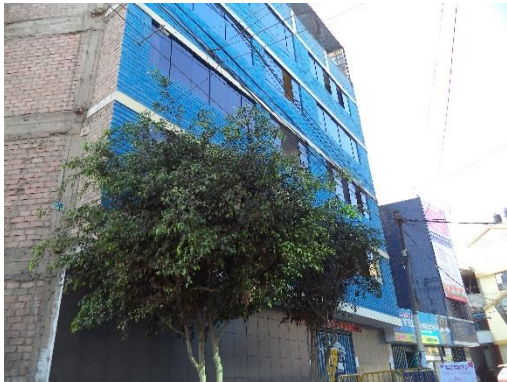
Figura 138. Colegio Villa América

El Colegio “Villa América” presenta una estructura de cinco pisos con un sistema estructural de mampostería confinada y techo de losa aligerada. La estructura presenta un regular estado de conservación como se puede apreciar en la Figura 138.

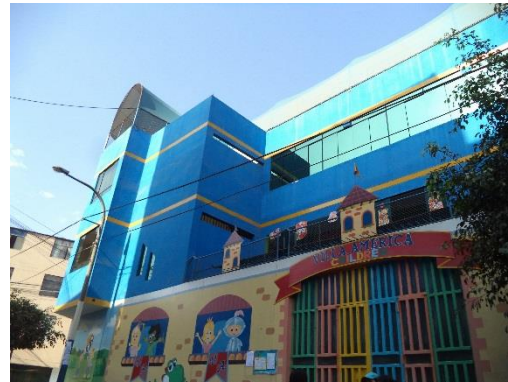
Figura 139. Colegio Villa América Children

El Colegio “Villa América Children” presenta una estructura de tres pisos, construido a base de mampostería confinada y techo de losa aligerada. La edificación presenta un regular estado de conservación como se observa en la Figura 139.

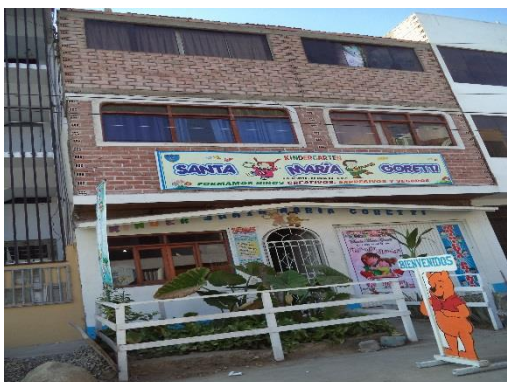
Figura 140. Colegio Santa María Goretti

El Colegio “Santa María Goretti” presenta una estructura de tres pisos, construida a base de mampostería confinada y techo de cobertura ligera en el último nivel. La edificación presenta un regular estado de conservación como se puede observar en la Figura 140.

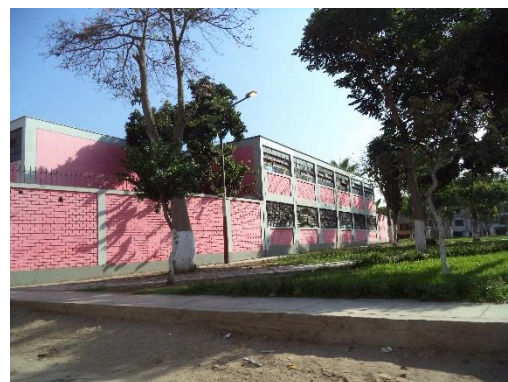
Figura 141. I.E.N° 3028 Yachaywasi

La I.E.N° “3028 Yachaywas” presenta una estructura de dos pisos con un sistema estructural aporticado con vanos rigidizados y mampostería confinada y techo de losa aligerada. La edificación presenta un regular estado de conservación como se puede apreciar en la Figura 141.

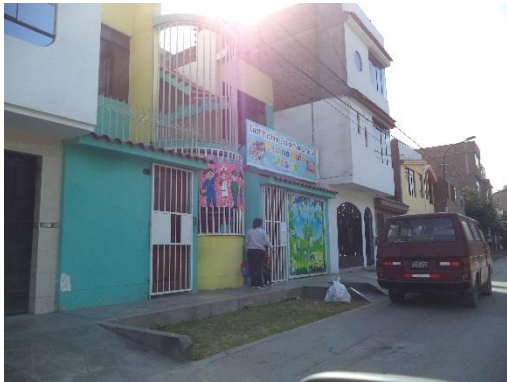
Figura 142. I.E.I Divino Niño Jesús

La I.E.I “Divino Niño Jesús” presenta una estructura de dos pisos, construido a base de mampostería confinada y techo de losa aligerada. La edificación presenta un regular estado de conservación como se muestra en la Figura 142.

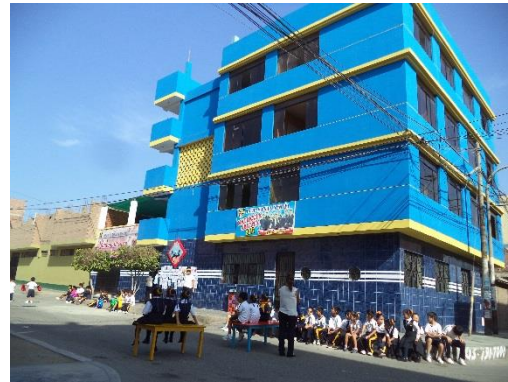
Figura 143. I.E.P Santa María

La I.E.P “Santa María” presenta una estructura de cuatro pisos con un sistema estructural de mampostería confinada y techo de losa aligerada. La estructura presenta un regular estado de conservación como se observa en la Figura 143.

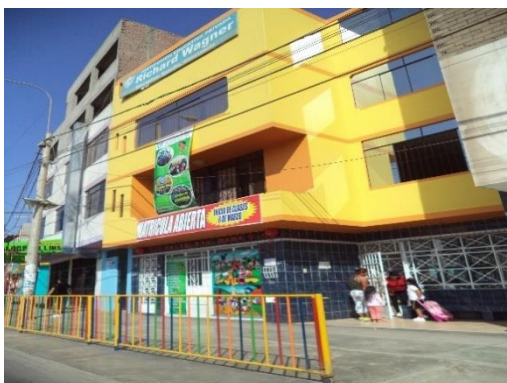
Figura 144. I.E.P. Richard Wagner

La I.E.P. “Richard Wagner” presenta una estructura de cuatro pisos, construido a base de mampostería confinada y techo de losa aligerada. La edificación presenta un regular estado de conservación como se puede apreciar en la Figura 144.

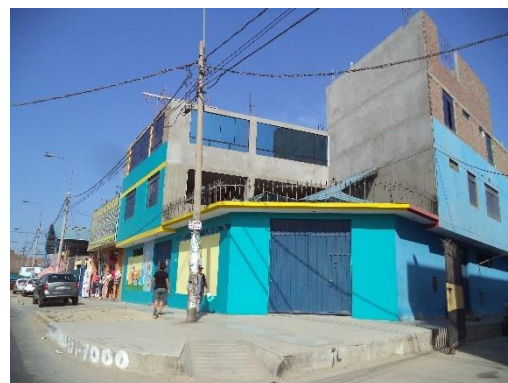
Figura 145. I.E.P. Santísima Virgen de la Asunción

La I.E.P. “Santísima Virgen de la Asunción” presenta una estructura de tres pisos con un sistema estructural de mampostería confinada y techo de losa aligerada. La estructura presenta un regular estado de conservación como se muestra en la Figura 145.

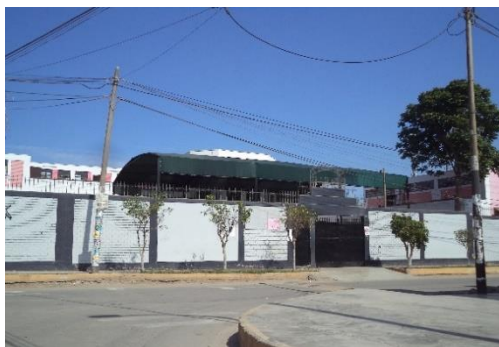
Figura 146. C.E. 2038 Los Libertadores

El C.E. “2038 Los Libertadores” presenta una estructura de dos pisos cuyo sistema estructural es aporticado con vanos rigidizados y mampostería confinada y techo de losa aligerada. La estructura presenta un regular estado de conservación como se aprecia en la Figura 146.

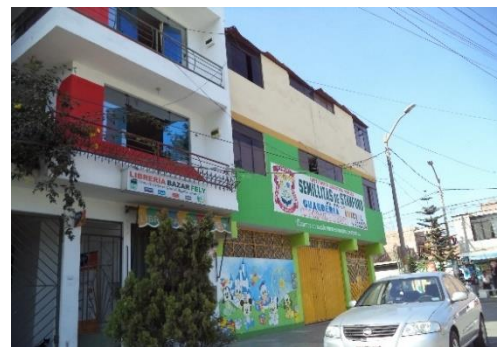
Figura 147. I.E.P Semillitas de Stanford

La I.E.P. “Semillitas de Stanford” presenta una estructura de tres pisos, construido a base de mampostería confinada y techo de cobertura ligera en el último nivel. La edificación presenta un regular estado de conservación como se observa en la Figura 147.

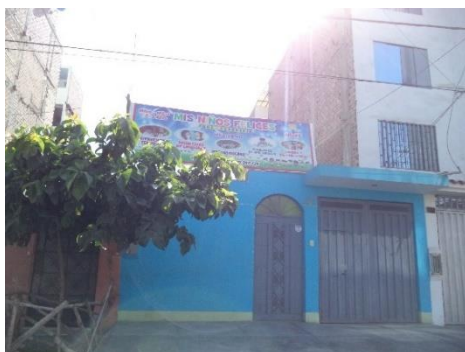
Figura 148. Cuna – Guardería Mis Niños Felices

La Cuna – Guardería “Mis Niños Felices” presenta una estructura de un piso, construido a base de mampostería confinada y techo de losa aligerada. La edificación presenta un regular estado de conservación como se muestra en la Figura 148.

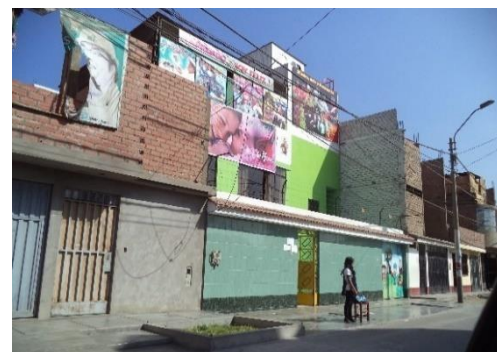
Figura 149 I.E.I Aprendiendo Soy Feliz

La I.E.I. “Aprendiendo Soy Feliz” presenta una estructura de dos pisos cuyo sistema estructural es de mampostería confinada y techo de losa aligerada. La estructura presenta un regular estado de conservación como se observa en la Figura 149.

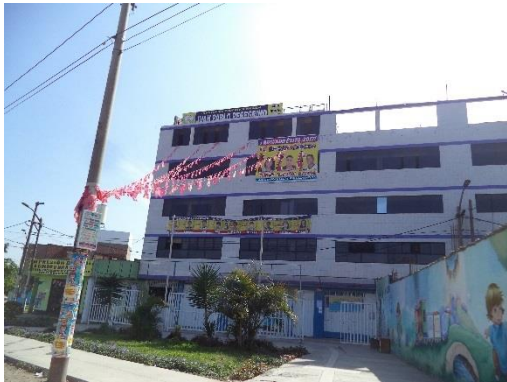
Figura 150. I.E.P Juan Pablo Peregrino

La I.E.P. “Juan Pablo Peregrino” presenta una estructura de cuatro pisos con un sistema estructural de mampostería confinada y techo de losa aligerada. La edificación presenta un regular estado de conservación como se muestra en la Figura 150.

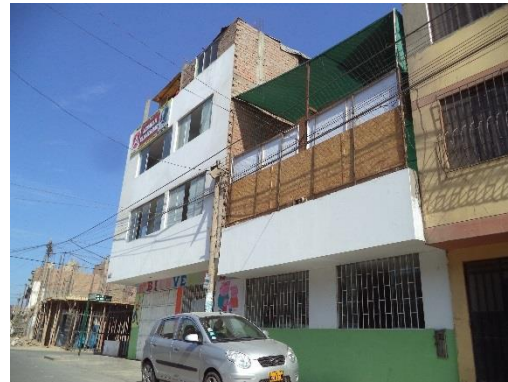
Figura 151 I.E.P Abraham Valdelomar

La I.E.P. “Abraham Valdelomar” presenta una estructura de tres pisos, construido a base de mampostería confinada y techo de losa aligerada. La estructura presenta un regular estado de conservación como se observa en la Figura 151.

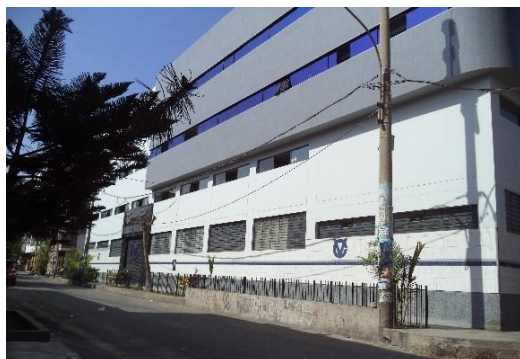
Figura 152. Colegio Cesar Vallejo

El Colegio “Cesar Vallejo” presenta una estructura de cuatro pisos, construido a base de pórticos con vanos rigidizados y techo de losa aligerada. La estructura presenta un regular estado de conservación como se puede apreciar en la Figura 152.

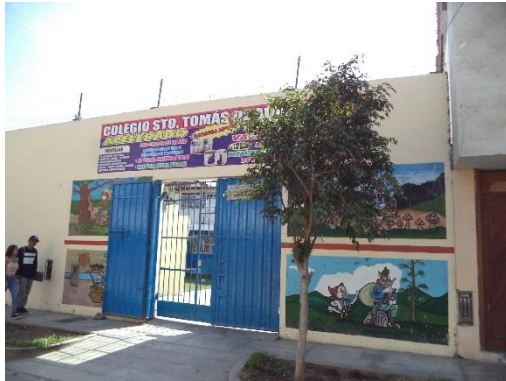
Figura 154. Colegio Santo Tomás de Aquino

El Colegio “Santo Tomás de Aquino” se muestra en la Figura 154.

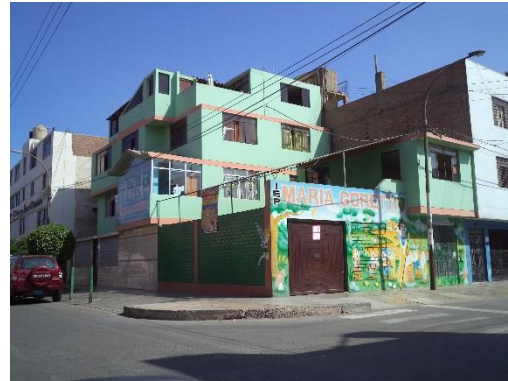
Figura 155. I.E.P. María Goretti

La I.E.P. “María Goretti” presenta una estructura de cuatro pisos, construida a base de mampostería confinada y techo de losa aligerada. La edificación presenta un regular estado de conservación como se observa en la Figura 155.

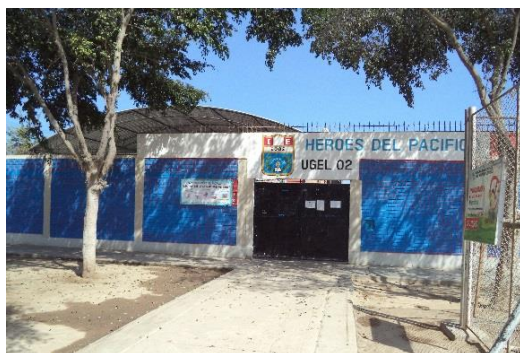
Figura 156. Colegio Héroes del Pacífico

El Colegio “Héroes del Pacífico” presenta una estructura de dos pisos cuyo sistema estructural es de pórticos con vanos rigidizados y mampostería confinada con techo de losa aligerada, así mismo se encuentra una losa deportiva con techo de cobertura ligera. La estructura principal presenta un regular estado de conservación como se aprecia en la Figura 156.

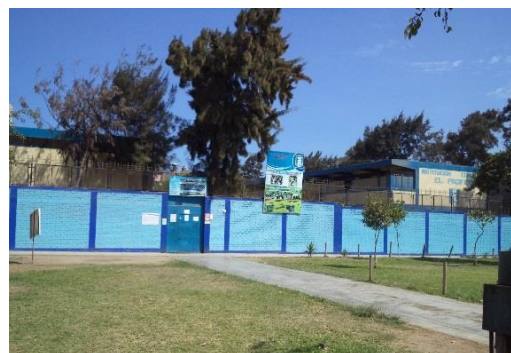
Figura 157. I.E. El Pacífico

La I.E. “El Pacífico” presenta una estructura de dos pisos con un sistema estructural de pórticos con vanos rigidizados y mampostería confinada y techo de losa aligerada. La edificación presenta un regular estado de conservación como se puede observar en la Figura 157.

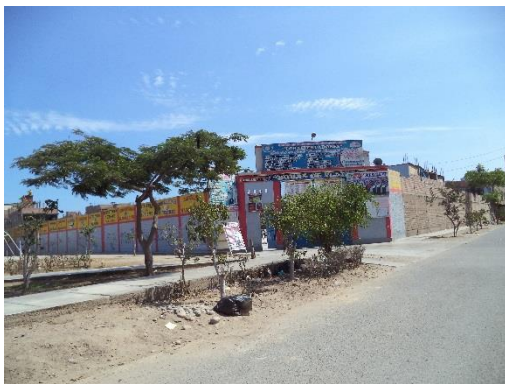
Figura 158. CETPRO Los Libertadores

El CETPRO “Los Libertadores” presenta una estructura de dos pisos, construido a base de pórticos con vanos rigidizados y mampostería confinada y techo de cobertura ligera en el último nivel. La estructura presenta un regular estado de conservación como se muestra en la Figura 158.

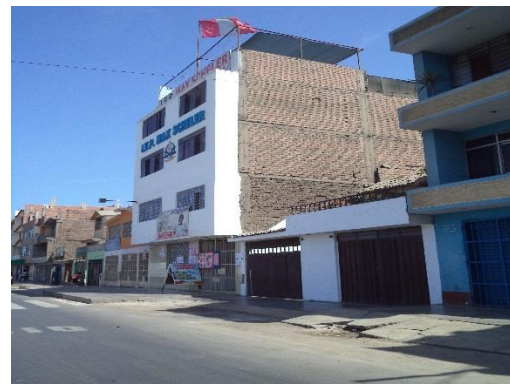
Figura 159. I.E.P. Max Scheler

La I.E.P. Max Scheler presenta una estructura de cuatro pisos con un sistema estructural de mampostería confinada y techo de losa aligerada. La estructura presenta un regular estado de conservación como se observa en la Figura 159.

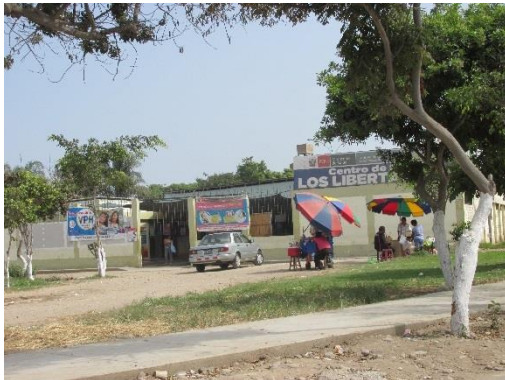
Figura 161. Centro de Salud Los Libertadores

El Centro de Salud “Los Libertadores” presenta una estructura de un piso con un sistema estructural aporticado y techo de losa aligerada. La estructura presenta un regular estado de conservación como se aprecia en la Figura 161.

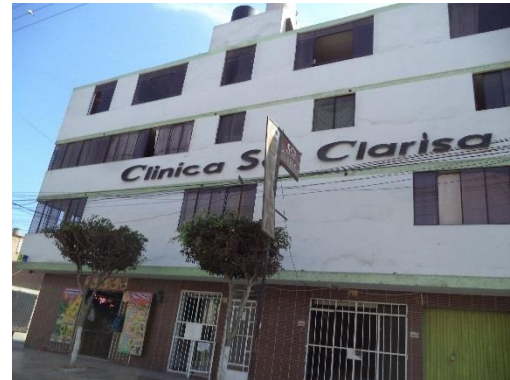
Figura 162. Clínica Sor Clarisa

La Clínica “Sor Clarisa” presenta una estructura de cuatro pisos cuyo sistema estructural es de mampostería confinada y techo de losa aligerada. La edificación presenta un regular estado de conservación como se observa en la Figura 162.

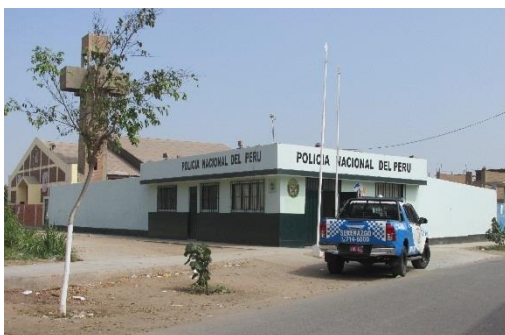
Figura 163. Puesto de la Policía Nacional del Perú

El Puesto de la Policía Nacional del Perú presenta una estructura de un piso con un sistema estructural de mampostería confinada y techo de losa aligerada. La estructura presenta un regular estado de conservación como se aprecia en la Figura 163.

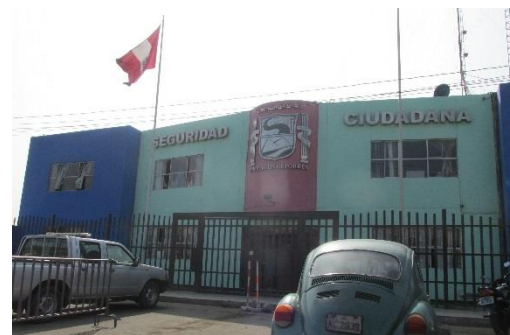
Figura 164. Municipalidad del Distrito de San Martín de Porres

La Municipalidad del Distrito de San Martín de Porres presenta una estructura de dos pisos cuyo sistema estructural es de mampostería confinada y techo de losa aligerada. La estructura presenta un regular estado de conservación como se observa en la Figura 164.

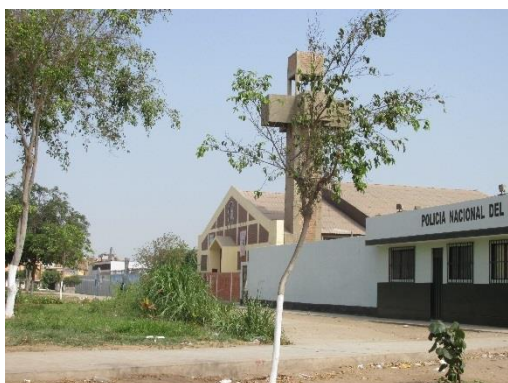
Figura 165. Iglesia Virgen del Carmen

La Iglesia “Virgen del Carmen” presenta una estructura de dos pisos, construido a base de pórticos de concreto armado con vanos rigidizados. La estructura presenta un regular estado de conservación como se muestra en la Figura 165.

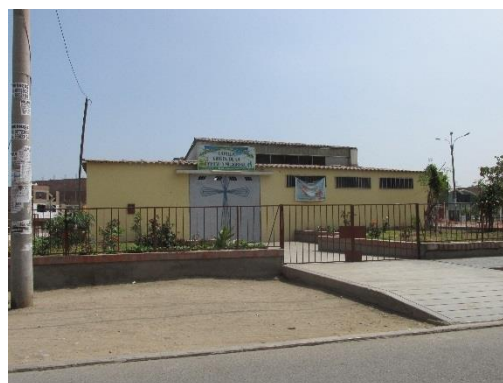
Figura 166. Capilla Nuestra Señora de las Misiones

La Capilla “Nuestra Señora de las Misiones” presenta una estructura de un piso con un sistema estructural de mampostería confinada y techo de cobertura ligera. La estructura presenta un regular estado de conservación como se observa en la Figura 166.

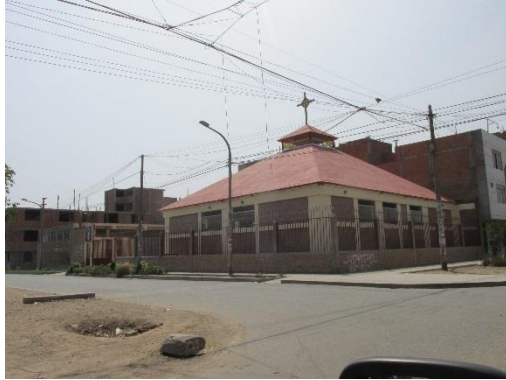
Figura 167. Capilla Santa Rosa de Casia

La Capilla “Santa Rosa de Casia” presenta una estructura de dos pisos con un sistema estructural de pórticos de concreto armado con vanos rigidizados. La estructura presenta un buen estado de conservación como se muestra en la Figura 167.

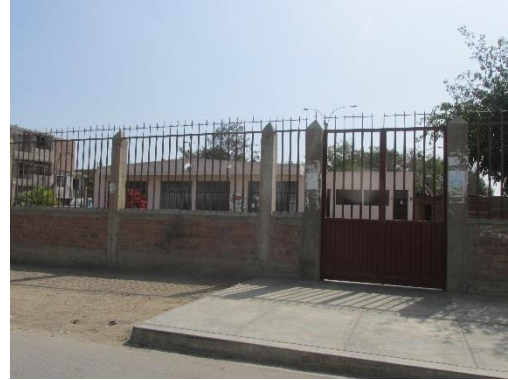
Figura 168. Parroquia Nuestra Señora de las Misiones

La Parroquia Nuestra Señora de las Misiones presenta una estructura de un piso, construido a base de mampostería confinada y techo de losa aligerada. La estructura presenta un regular estado de conservación como se aprecia en la Figura 168.

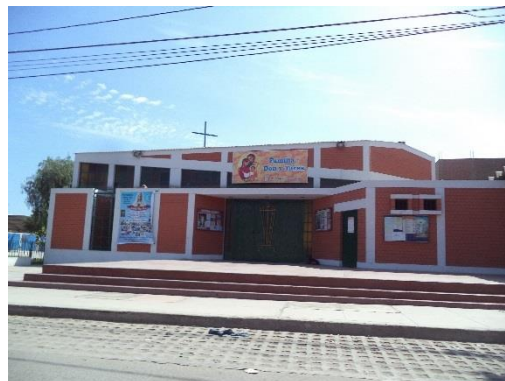
Figura 169. Parroquia Señor de la Paz

La Parroquia “Señor de la Paz” presenta una estructura de dos pisos con un sistema estructural de mampostería confinada y techo de losa aligerada. La estructura presenta un regular estado de conservación como se aprecia en la Figura 169.

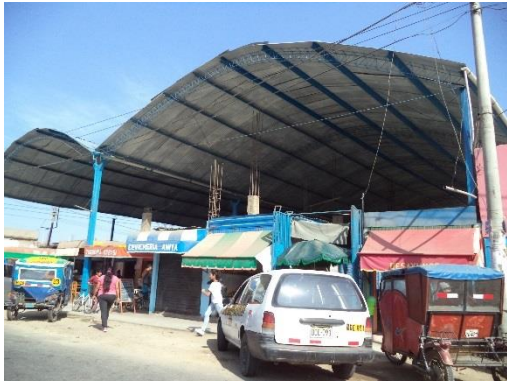
Figura 170. Mercado SMP

El Mercado “SMP” presenta una estructura de un piso con un sistema estructural aporticado y techo de cobertura ligera. La estructura presenta un mal estado de conservación como se muestra en la Figura 170.

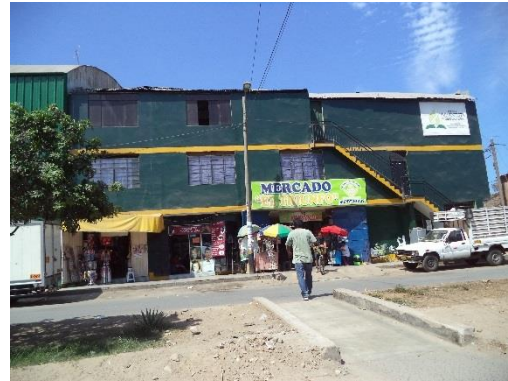
Figura 171. Mercado El Triunfo

El Mercado “El Triunfo” presenta una estructura de tres pisos, construido a base de mampostería confinada y techo de cobertura ligera en el último nivel. La estructura presenta un mal estado de conservación como se observa en la Figura 171.

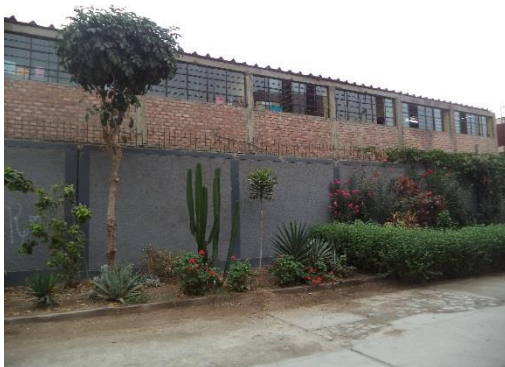
Figura 174. I.E. 2010 Albert Einstein

La I.E. “2010 Albert Einstein” presenta una estructura de dos pisos con un sistema estructural de pórticos de concreto armado con vanos rigidizados de mampostería y techo de cobertura ligera en el último piso. La estructura presenta un regular estado de conservación como se aprecia en la Figura 174.

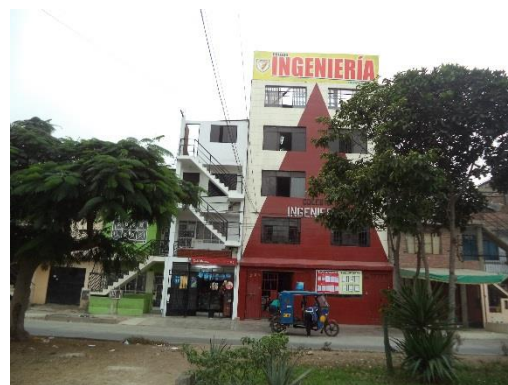
Figura 175. Colegio Ingeniería

El Colegio “Ingeniería” presenta una estructura de cinco pisos, construido a base de mampostería confinada y techo de losa aligerada. La edificación presenta un regular estado de conservación como se observa en la Figura 175.

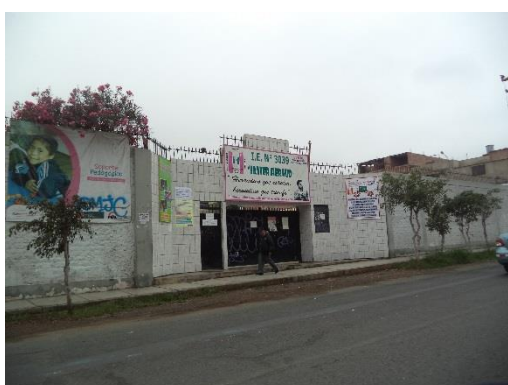
Figura 176. I.E. N° 3039 Javier Heraud

La I.E. “N° 3039 Javier Heraud” como se aprecia en la Figura 176, presenta una estructura de dos pisos con un sistema estructural de pórticos de concreto armado y techo de losa aligerada. La estructura presenta un regular estado de conservación.

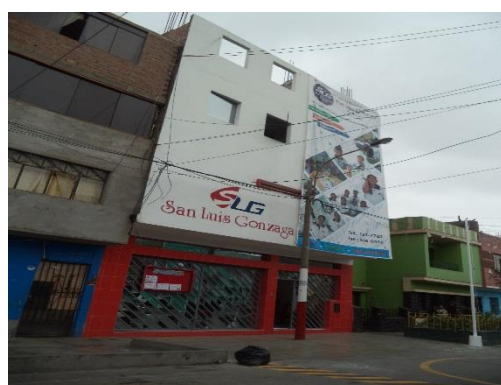
Figura 177. I.E.P. San Luis Gonzaga School

La I.E.P. “San Luis Gonzaga School” presenta una estructura de tres pisos, construido a base de mampostería confinada y techo de losa aligerada. La edificación presenta un regular estado de conservación como se observa en la Figura 177.

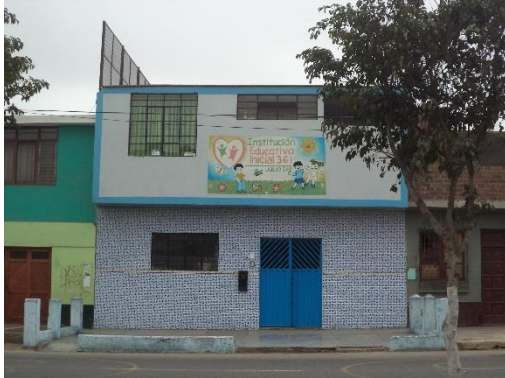
Figura 178. I.E.I. 361

La I.E.I. “361” presenta una estructura de dos pisos con un sistema estructural de mampostería confinada y techo de losa aligerada. La estructura presenta un regular estado de conservación como se aprecia en la Figura 178.

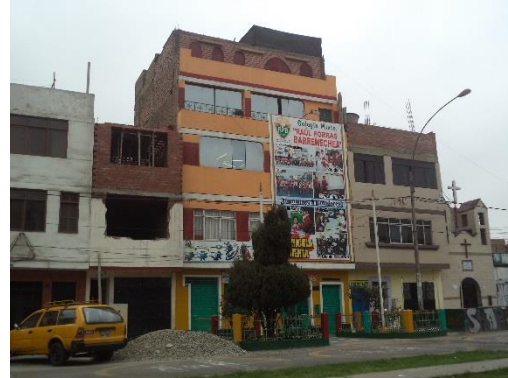
Figura 179. Colegio Raúl Porras  
Barrenechea

El Colegio “Raúl Porras Barrenechea” presenta una estructura de cinco pisos, construido a base de mampostería confinada y techo de losa aligerada. La edificación presenta un regular estado de conservación como se observa en la Figura 179.

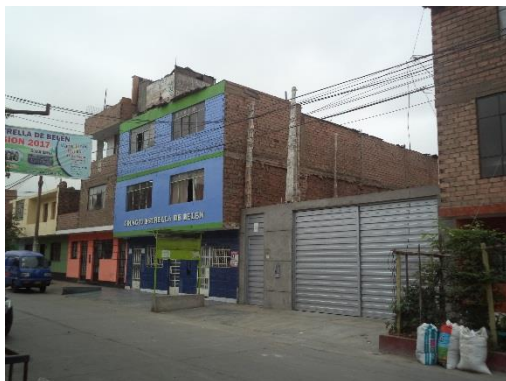
Figura 180. Colegio Estrella de Belén

El Colegio “Estrella de Belén” presenta una estructura de tres pisos con un sistema estructural de mampostería informal y techo de cobertura ligera en el último piso. La estructura presenta un mal estado de conservación como se aprecia en la Figura 180.

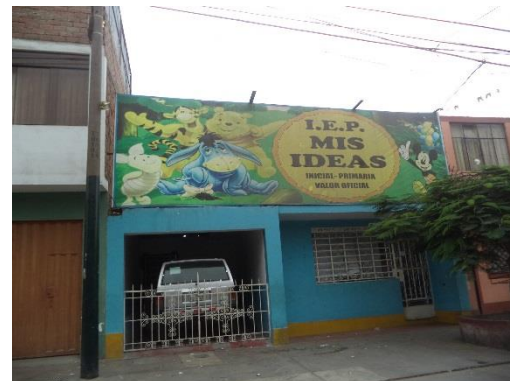
Figura 181. I.E.P. Mis Ideas

La I.E.P. “Mis Ideas” presenta una estructura de un piso, construido a base de mampostería confinada y techo de losa aligerada. La edificación presenta un regular estado de conservación como se observa en la Figura 181.

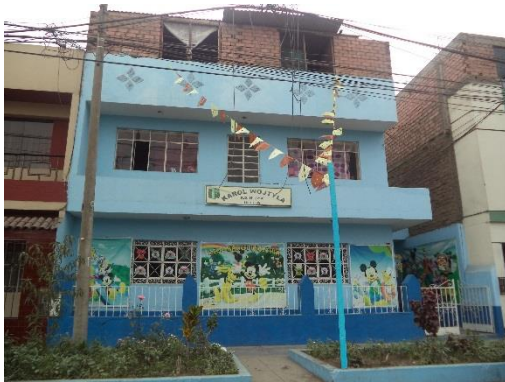
Figura 182. I.E.P. Karol Wojtyla

La I.E.P. “Karol Wojtyła” presenta una estructura de tres pisos con un sistema estructural de mampostería confinada y techo de cobertura ligera en el último piso. La edificación presenta un mal estado de conservación como se muestra en la Figura 182.

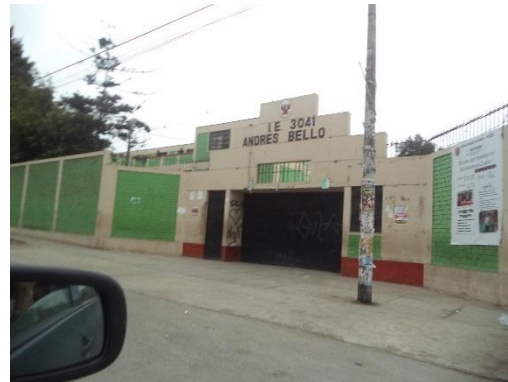
Figura 183. I.E. 3041 Andrés Bello

LA I.E. “3041 Andrés Bello” como se aprecia en la Figura 183, presenta una estructura de tres pisos con un sistema estructural de pórticos de concreto armado con vanos rigidizados de

mampostería y techo de losa aligerada. La estructura presenta un buen estado de conservación.

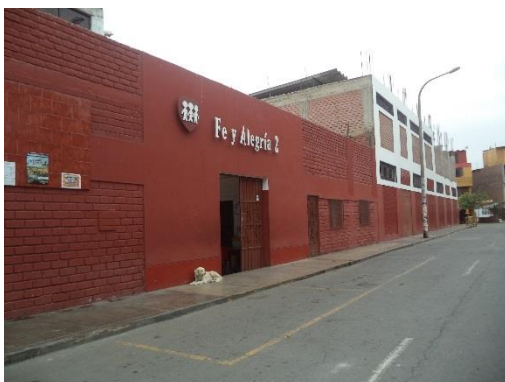
Figura 184. Colegio Fe y Alegría 2

El Colegio “Fe y Alegría 2” presenta una estructura de dos pisos cuyo sistema estructural es de pórticos de concreto armado con vanos rigidizados de mampostería y techo de losa aligerada. La estructura presenta un buen estado de conservación como se aprecia en la Figura 184.

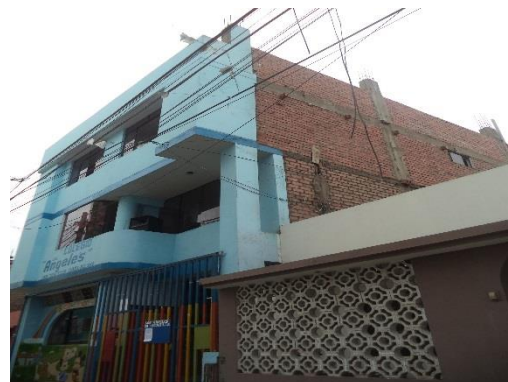
Figura 185. Colegio Los Ángeles

El Colegio “Los Ángeles” presenta una estructura de tres pisos, construido a base de mampostería confinada y techo de losa aligerada. La estructura presenta un regular estado de conservación como se observa en la Figura 185.

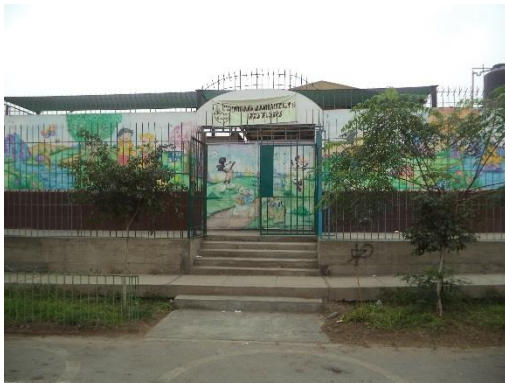
Figura 186. I.E.I. Nº 360 Virgen del Carmen

La I.E.I. “Nº 360 Virgen del Carmen” como se observa en la Figura 186, presenta una estructura de un piso, construido a base de mampostería confinada y techo de losa aligerada. La edificación presenta un regular estado de conservación.

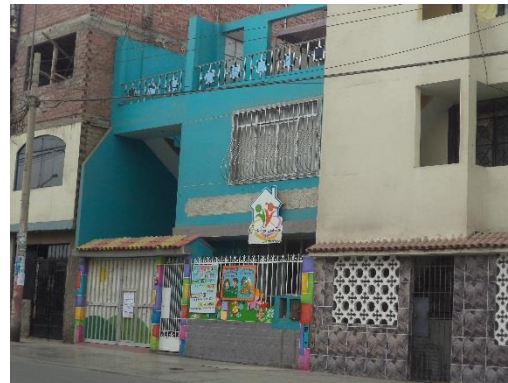
Figura 187. I.E.I. Creciendo Juntos

La I.E.I. “Creciendo Juntos” presenta una estructura de dos pisos con un sistema estructural de mampostería confinada y techo de losa aligerada. La estructura presenta un mal estado de conservación como se aprecia en la Figura 187.

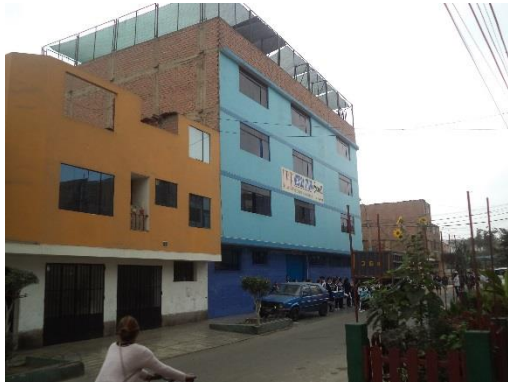
Figura 188. I.E.P Maestro Divino de Condevilla

La I.E.P. “Maestro Divino de Condevilla” presenta una estructura de cuatro pisos con un sistema estructural de mampostería confinada y techo de losa aligerada. La estructura presenta un regular estado de conservación como se aprecia en la Figura 188.

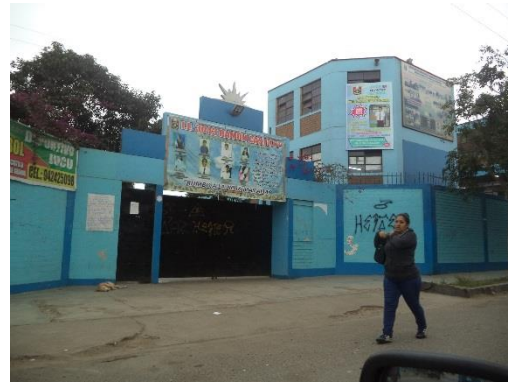
Figura 189. I.E. 3043 Ramón Castilla

La I.E. “3043 Ramón Castilla” como se observa en la Figura 189, presenta una estructura de tres pisos, construido a base de pórticos de concreto armado con vanos rigidizados de mampostería y techo de losa aligerada. La edificación presenta un buen estado de conservación.

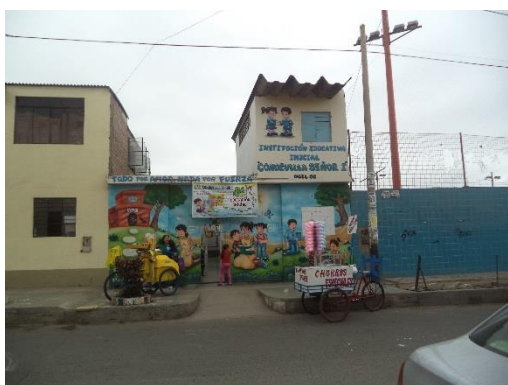
Figura 190. I.E.I. Condevilla Señor 1

La I.E.I. “Condevilla Señor 1” como se aprecia en la Figura 190, presenta una estructura de un piso con un sistema estructural de pórticos de concreto de armado con vanos rigidizados de mampostería y techo de losa aligerada. La estructura presenta un regular estado de conservación.

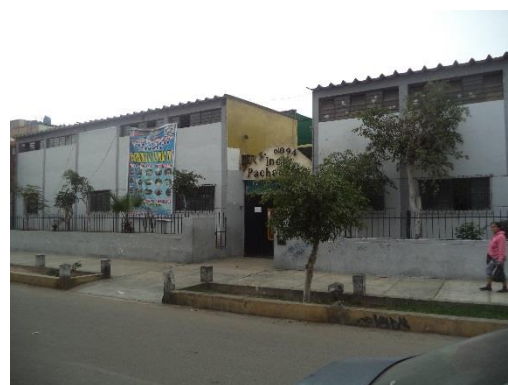
Figura 191. I.E. N° 2094 Inca Pachacutec

La I.E. N° 2094 Inca Pachacutec” presenta una estructura de dos pisos, construido a base de pórticos de concreto armado con vanos rigidizados y techo de cobertura ligera en el último piso. La edificación presenta un regular estado de conservación como se observa en la Figura 191.

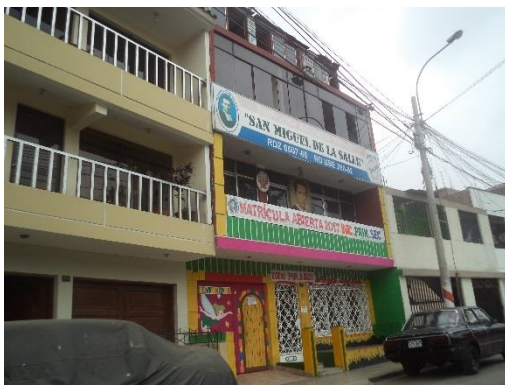
Figura 192. I.E.P. San Miguel De la Salle

La I.E.P. “San Miguel de la Salle” presenta una estructura de tres pisos. Construido a base de mampostería confinada y techo de losa aligerada. La edificación presenta un regular estado de conservación como se aprecia en la Figura 192.

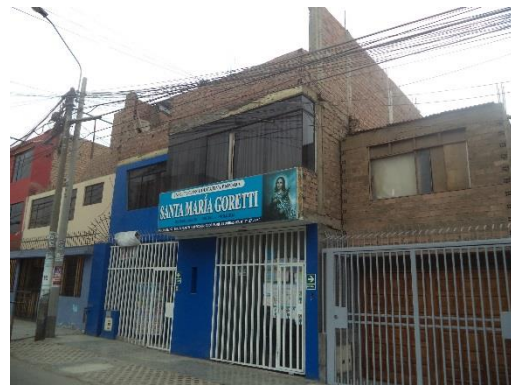
Figura 193. I.E.P. Santa María Goretti

La I.E.P. “Santa María Goretti” presenta una estructura de dos pisos con un sistema estructural de mampostería confinada y techo de losa aligerada. La estructura presenta un mal estado de conservación como se aprecia en la Figura 193.

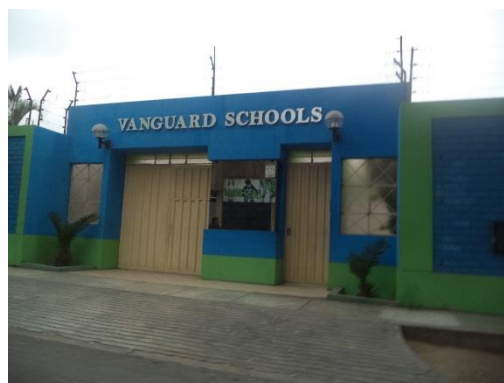
Figura 194. Colegio Vanguard Schools

El Colegio “Vanguard Schools” como se observa en la Figura 194, presenta una estructura de un piso con un sistema estructural de pórticos de concreto armado con vanos rigidizados de mampostería y techo de losa aligerada. La estructura presenta un buen estado de conservación.

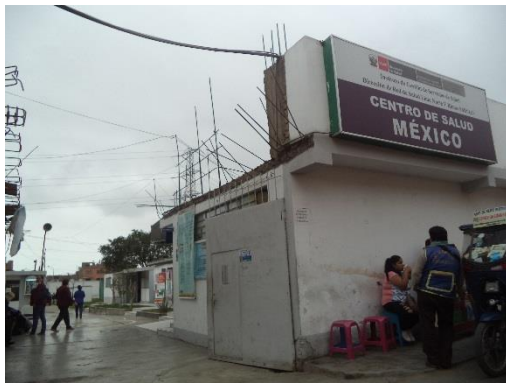
Figura 195. Centro de Salud México

El Centro de Salud “México” como se observa en la Figura 195, presenta una estructura de un piso, construido a base de pórticos de concreto armado con vanos rigidizados de mampostería y techo de losa aligerada. La edificación presenta un mal estado de conservación.

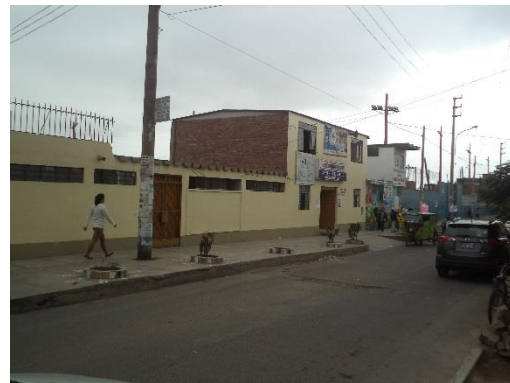
Figura 196. Centro de salud Condevilla

El Centro de Salud “Condevilla” presenta una estructura de dos pisos con un sistema estructural en el primer piso de pórticos de concreto armado con vanos rigidizados de mampostería y en el segundo piso presenta un sistema estructural de mampostería informal, ambos pisos presentan techo de cobertura ligera. La estructura presenta un mal estado de conservación como se aprecia en la Figura 196.

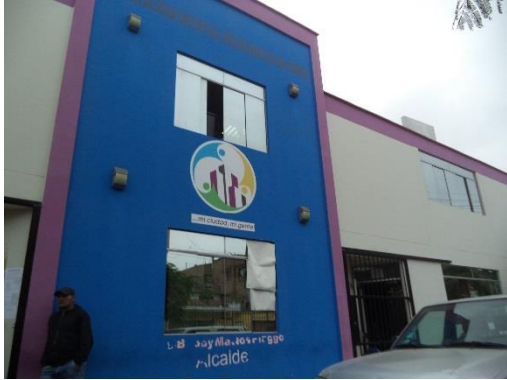
Figura 197. Gerencia de Fiscalización del Distrito de San Martín de Porres

La Gerencia de Fiscalización del Distrito de San Martín de Porres presenta una estructura de dos pisos, construido a base de mampostería confinada y techo de losa aligerada. La edificación presenta un regular estado de conservación como se observa en la Figura 197.

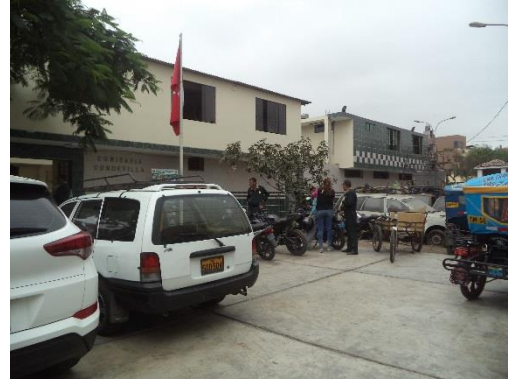
Figura 198. Comisaría de Condevilla

La Comisaría de Condevilla presenta una estructura de dos pisos con un sistema estructural de mampostería confinada y techo de cobertura ligera en el último piso. La estructura presenta un regular estado de conservación como se aprecia en la Figura 198.

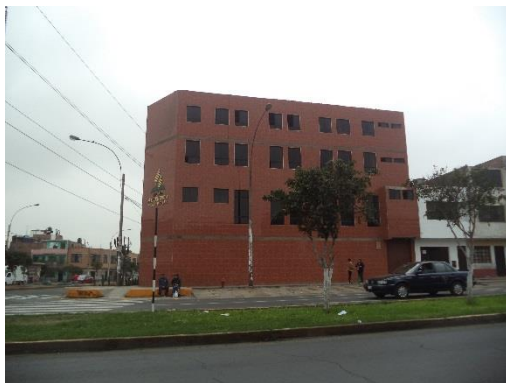
Figura 199. Iglesia Adventista del Séptimo Día

La Iglesia “Adventista del Séptimo Día” presenta una estructura de cuatro pisos, construido a base de mampostería confinada y techo de losa aligerada. La edificación presenta un regular estado de conservación como se observa en la Figura 199.

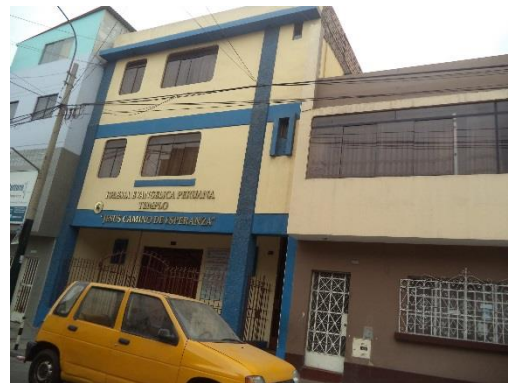
Figura 200. Iglesia Evangélica Jesús Camino de Esperanza

La Iglesia “Evangélica Jesús Camino de Esperanza” presenta una estructura de tres pisos con un sistema estructural de mampostería confinada y losa aligerada. La estructura presenta un regular estado de conservación como se aprecia en la Figura 200.

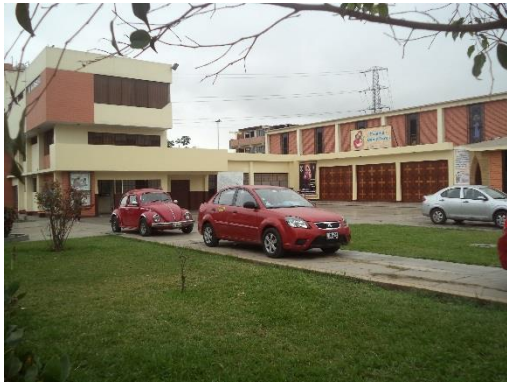
Figura 201. Parroquia Santísimo Sacramento

La Parroquia “Santísimo Sacramento” presenta una estructura de dos pisos, construido a base de pórticos de concreto armado con vanos rigidizados de mampostería y techo de losa aligerada. La edificación presenta un buen estado de conservación como se observa en la Figura 201.

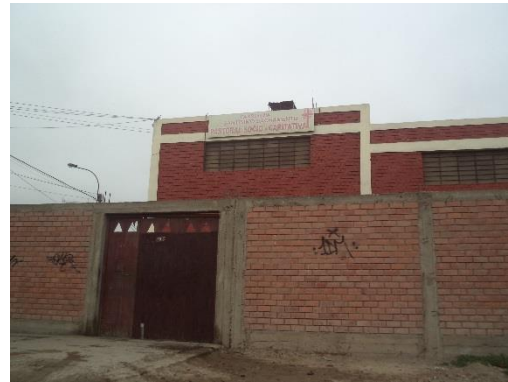
Figura 202. Parroquia Santísimo Sacramento – Pastoral Socio Caritativa

La Parroquia “Santísimo Sacramento – Pastoral Socio Caritativa” presenta una estructura de dos pisos con un sistema estructural de pórticos de concreto armado con vanos rigidizados de mampostería y techo de losa aligerada. La estructura presenta un regular estado de conservación como se aprecia en la Figura 202.

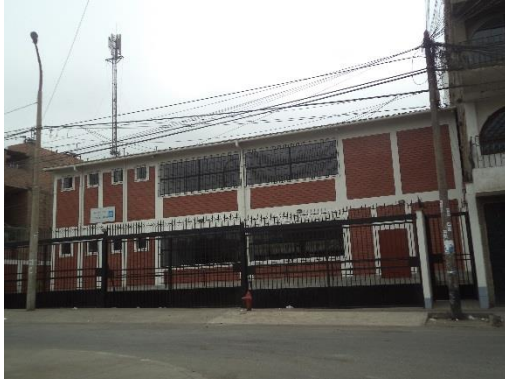
Figura 203. Iglesia Salón del Reino de los Testigos de Jehová

La Iglesia “Salón del Reino de los Testigos de Jehová” presenta una estructura de dos pisos, construida a base de pórticos de concreto armado con vanos rigidizados y techo de losa aligerada. La edificación presenta un buen estado de conservación como se observa en la Figura 203.

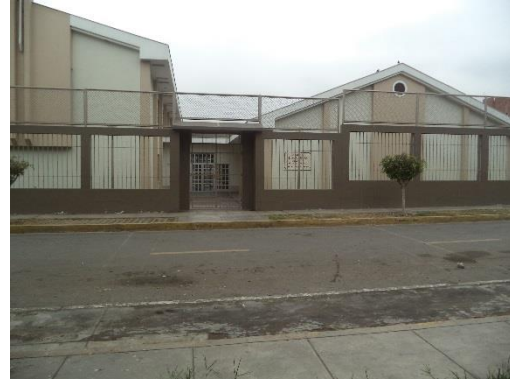
Figura 204. Iglesia Jesucristo de los Santos de los últimos Días

La Iglesia “Jesucristo de los Santos de los Últimos Días” presenta una estructura de un piso con un sistema estructural de pórticos de concreto armado con vanos rigidizados. La estructura presenta un buen estado de conservación como se aprecia en la Figura 204.

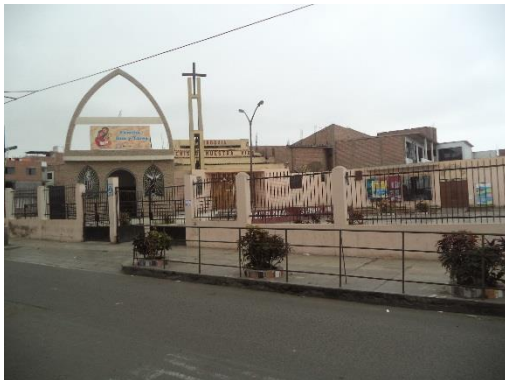
Figura 205. Parroquia Cristo Nuestra Vida

La Parroquia “Cristo Nuestra Vida” presenta una estructura de un piso, construido a base de mampostería confinada y techo de losa aligerada. La edificación presenta un regular estado de conservación como se observa en la Figura 205.
