**UNIVERSIDAD NACIONAL DE INGENIERÍA**  
**FACULTAD DE INGENIERÍA CIVIL**  
**CENTRO PERUANO JAPONÉS DE INVESTIGACIONES**  
**SÍSMICAS Y MITIGACIÓN DE DESASTRES**

**INFORME** ANÁLISIS DE RIESGO EN ZONAS URBANAS DEL DISTRITO DE SAN MARTÍN DE PORRES

**LIMA, ABRIL 2016**

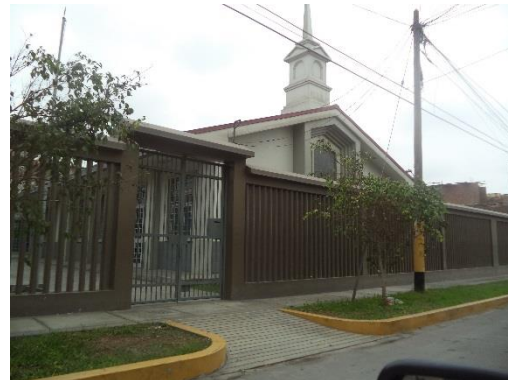
Figura 206. Iglesia Jesucristo de los Santos de los Últimos Días

La Iglesia “Jesucristo de los Santos de los Últimos Días” presenta una estructura de un piso con un sistema estructural de pórticos de concreto armado con vanos rigidizados de mampostería. La estructura presenta un buen estado de conservación como se aprecia en la Figura 206.

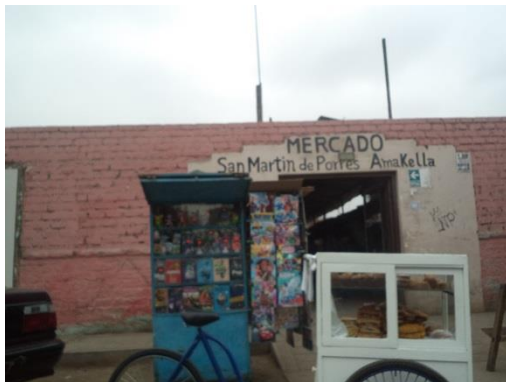
Figura 207. Mercado Amakella

El Mercado “Amakella” como se observa en la Figura 207, presenta una estructura de un piso, con un sistema estructural de mampostería informal y techo de cobertura ligera. La estructura presenta un mal estado de conservación.

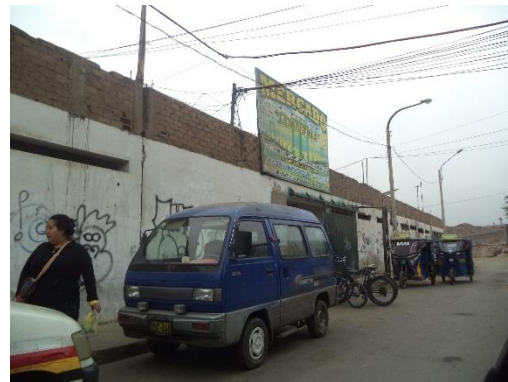
Figura 208. Mercado Condevilla

El Mercado “Condevilla” presenta una estructura de un piso cuyo sistema estructural es de mampostería confinada. La estructura presenta un mal estado de conservación como se aprecia en la Figura 208.

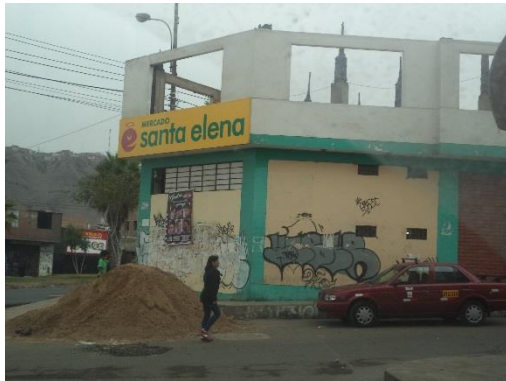
Figura 209. Mercado Santa Elena

El Mercado “Santa Elena” presenta una estructura de un piso con un sistema estructural de pórticos de concreto armado con vanos rigidizados de mampostería y techo de losa aligerada. La edificación presenta un regular estado de conservación como se observa en la Figura 209.

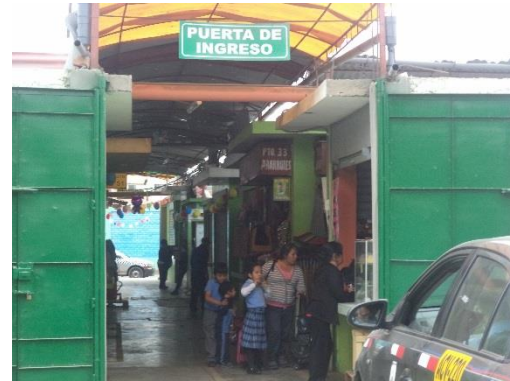
Figura 210. Mercado Cesar Vallejo

El Mercado “Cesar Vallejo” presenta una estructura de un piso cuyo sistema estructural es de pórticos de concreto armado y techo de losa aligerada. La estructura presenta un regular estado de conservación como se aprecia en la Figura 210.

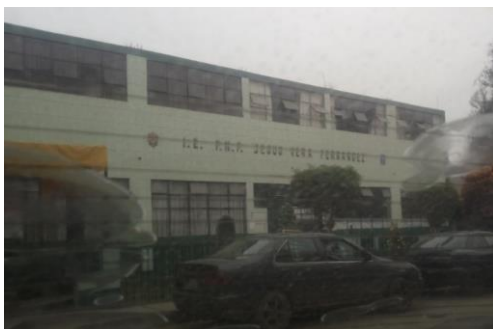
Figura 211. I.E. Jesús Vara Fernández

La Figura 211 muestra a la I.E. Jesús Vara Fernández, que cuenta con una estructura aporticada con vanos rigidizadores de mampostería de dos niveles. Además, el Colegio Germancito de tres niveles con estructura de albañilería y losa aligerada de buen estado de conservación es mostrado en la Figura 212.

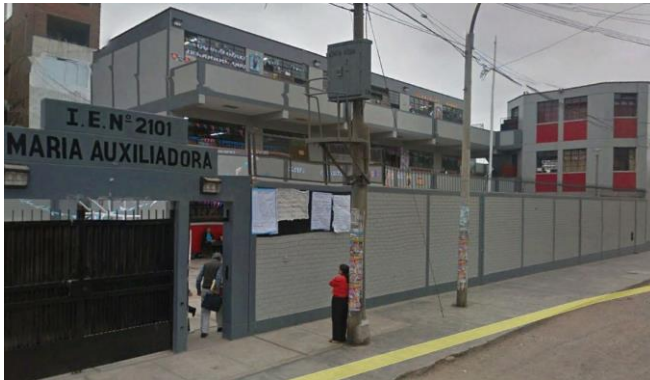
Figura 213. I.E. María Auxiliadora

Por otra parte, la I.E. N° 2101 María Auxiliadora cuenta con una estructura aporticada de tres niveles con losa aligerada y un buen estado de conservación como se observa en la Figura

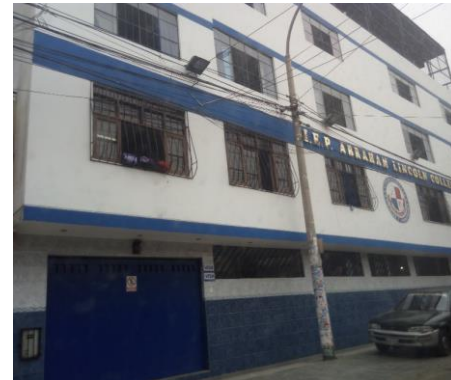
Figura 214. I.E.P. Abraham Lincoln College

213. La I.E.P. Abraham Lincoln College se muestra en la Figura 214 y tiene una estructura de cuatro niveles con albañilería confinada y losa aligerada de diafragma rígido en la mayoría de sus niveles y diafragma flexible en su último nivel.

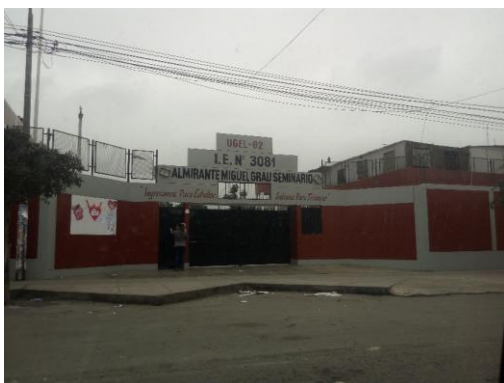
Figura 215. I.E. N° 3081 Almirante Miguel Grau Seminario

Se observa en la Figura 215 a la I.E. N° 3081 Almirante Miguel Grau Seminario, la cual consiste en una estructura apoticada de concreto con muros de albañilería y losa aligerada de dos niveles con un estado de conservación regular.

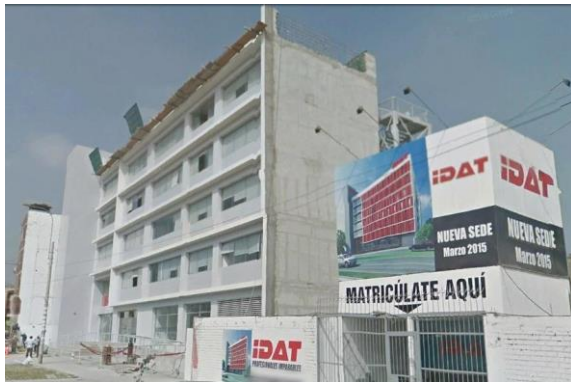
Figura 217. Instituto IDAT

Se tiene también al Instituto IDAT que cuenta con 5 niveles y es de pórticos de concreto con placas (Figura 217), su estado de conservación es bastante bueno. En la Figura 218 se tiene

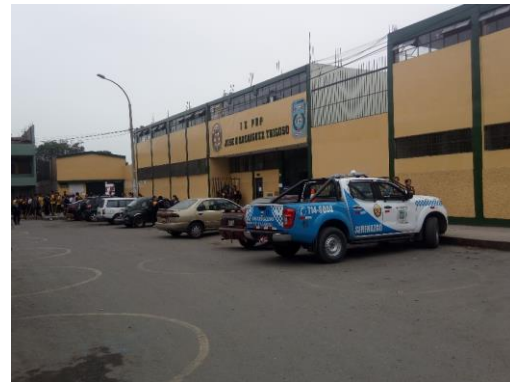
Figura 218. I.E. PNP José Rodríguez Trigoso

a la I.E. PNP José Rodríguez Trigoso cuya estructura es de concreto armado de 2 niveles con losa aligerada y vanos rigidizadores de albañilería, su estado de conservación es bueno.

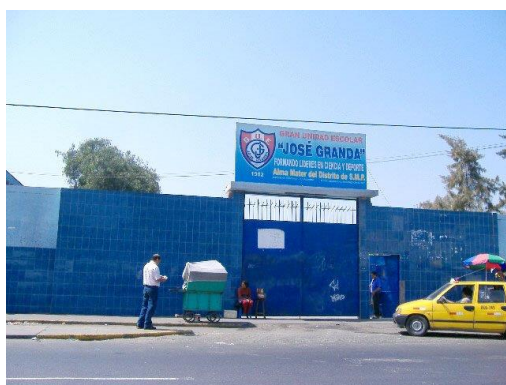
Figura 219. Gran Unidad Escolar José Granda

Además, se encontró a la Gran Unidad Escolar José Granda que posee tres niveles aporricados con losa aligerada, cuyo estado de conservación es de regular (los pabellones antiguos) a bueno (los pabellones nuevos), Figura 219. Por su parte la Figura 220 muestra la edificación del Colegio Reino de los Cielos que cuenta con cuatro niveles de albañilería confinada con losa aligerada, al parecer la edificación estuvo pensada para ser vivienda, posee un buen estado de conservación.

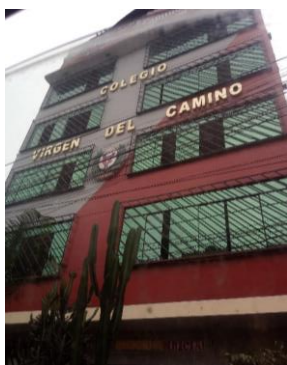
Figura 221. Colegio Virgen del Camino

El Colegio Virgen del Camino consta con una edificación de cuatro niveles de albañilería confinada y losa aligerada, el estado de conservación de la edificación es buena, ver Figura

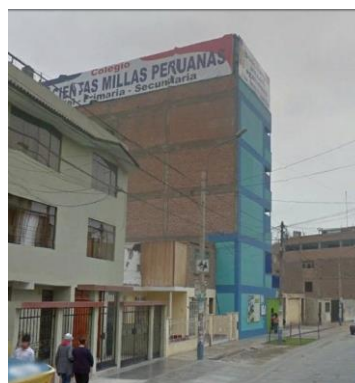
Figura 222. Colegio 200 Millas Peruanas

221. Se ha encontrado además al Colegio 200 Millas Peruanas de seis niveles de mampostería confinada y con losa aligerada, en la Figura 222 se puede apreciar su edificación que tiene un estado de conservación regular.

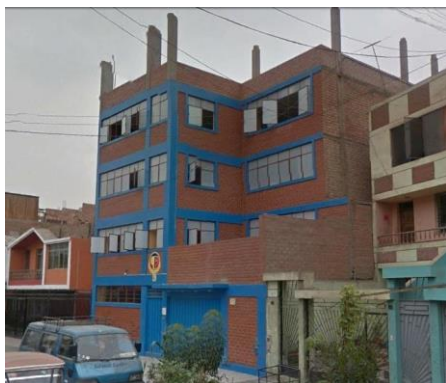
Figura 223. Colegio Pablo Picasso

En este sector también encontramos al Colegio Pablo Picasso, que cuenta con cuatro niveles de albañilería confinada y techo de losa aligerada, su estado de conservación es bueno, ver Figura 223. El Colegio Saint Mary School posee cuatro niveles con albañilería confinada y losa aligerada como se muestra en la Figura 224, el estado de conservación de la edificación es regular.

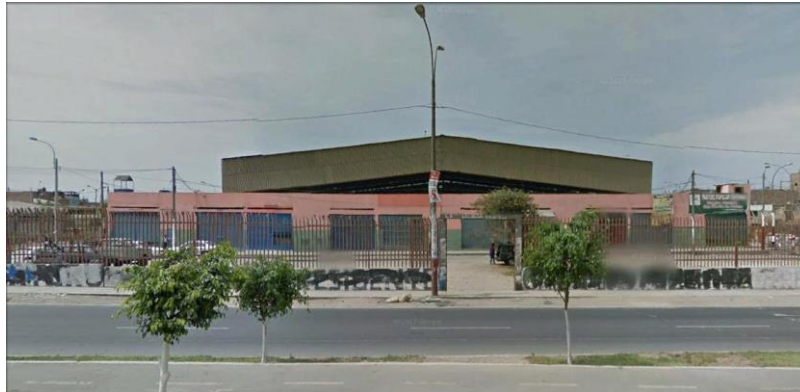
Figura 225. Mercado Cívico

El Mercado Cívico se ubica a lo largo de una de las cuadras de la Av. José Granda, la edificación es principalmente de albañilería no confinada con una cubierta compuesta por cubiertas ligeras de acero, que posee un buen estado de conservación, como se muestra en la Figura 225.

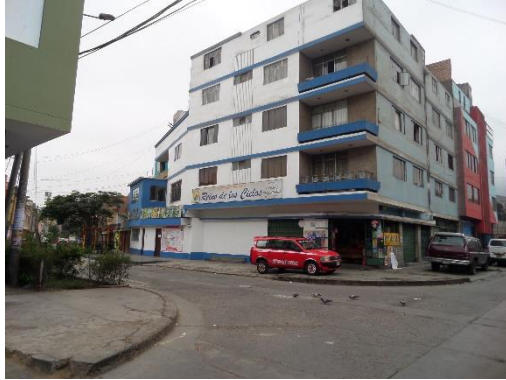
Figura 226. Institución Educativa Reinos de los Cielos

El Centro Educativo I.E.P Reino de los Cielos y I.E.P. San Pedro son edificaciones de 4 pisos, construido con pórticos rigidizados con muros de albañilería y losa aligerada; la estructura presenta un buen estado de conservación tal como se muestra en la Figura 226 y la Figura 228.

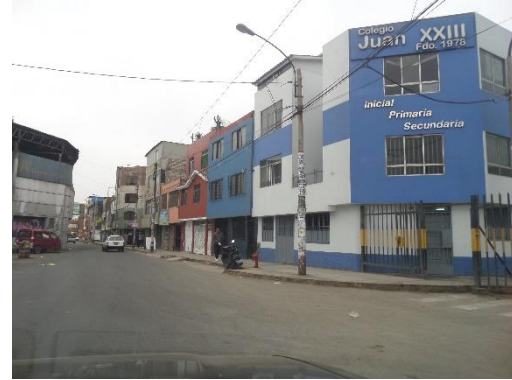
Figura 227. Colegio Juan XXIII

El Centro Educativo I.E.P Juan XXIII, edificación de 3 pisos, construido con pórticos y muros de albañilería, con losa aligerada; la estructura presenta un buen estado de conservación tal como se muestra en la Figura 227.

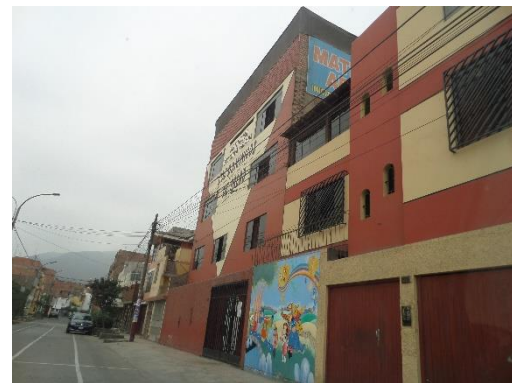
Figura 229. I.E.P Los Dominicos de Palao

El Centro Educativo I.E.P. Los Dominicos de Palao, tiene una estructura de 04 pisos construido a base de muros de albañilería confinada, losa aligerada y cobertura ligera en el último nivel; la estructura presenta un buen estado. (Ver Figura 229).

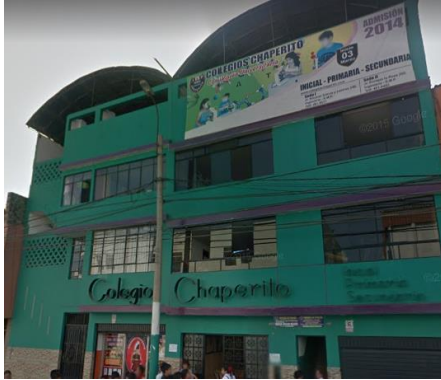
Figura 230. I.E.P. Chaperitos

El Colegio Particular Chaparito y Chaperito II, tienen una estructura de 03 pisos construido a base de muros de albañilería confinada y losa aligerada; la estructura presenta un buen estado de conservación y en el último nivel una cobertura ligera tal como se observa en la Figura 230 y Figura 231.

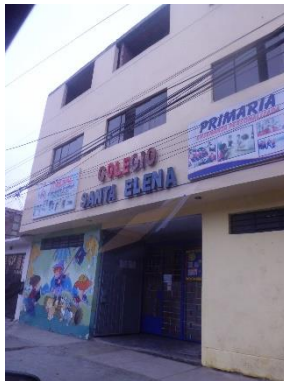
Figura 232. I.E.P. Santa Elena

La Figura 232 y Figura 233 muestra el Centro Educativo Santa Elena y Leonardo Fibonacci, los cuales presentan 03 pisos construido a base de pórticos y de muros de albañilería, losa aligerada y cobertura ligera en el último nivel, la edificación presenta un buen estado de conservación.

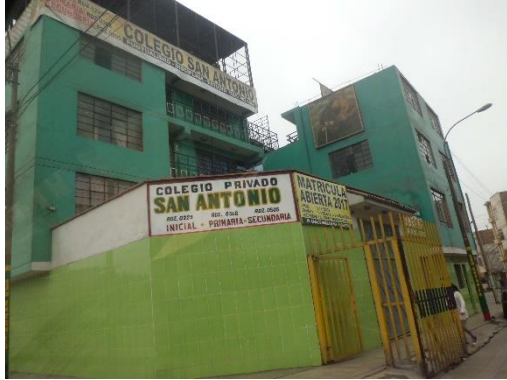
Figura 234. I.E.P. San Antonio

La Figura 234 muestra el Centro Privado San Antonio, el cual es una edificación de 05 pisos construido a base de muros de albañilería, losa aligerada y cobertura ligera en el último nivel, la edificación presenta un regular estado de conservación.

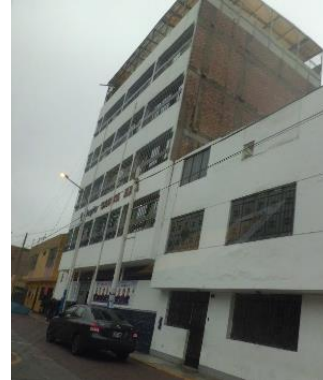
Figura 235. I.E.P. Santa Ana sede principal

El centro Educativo Privado sede principal, es una edificación de 06 pisos construido a base de muros de albañilería confinada, losa aligerada y cobertura ligera en el último nivel, la edificación presenta un buen estado de conservación ver la Figura 235.

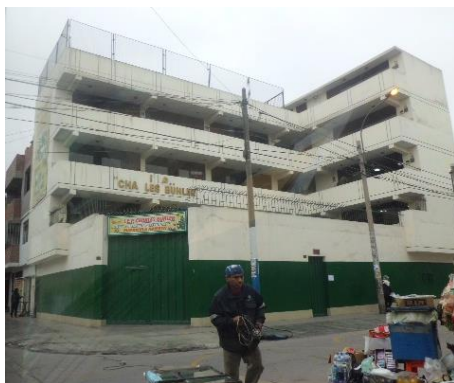
Figura 236. I.E.P. Charles Buhler

El Colegio Privado Charles Buhler, tiene una estructura de 04 pisos construido a base de pórticos y muros de albañilería confinada; la estructura presenta una irregularidad y un buen estado de conservación tal como se observa en la Figura 236.

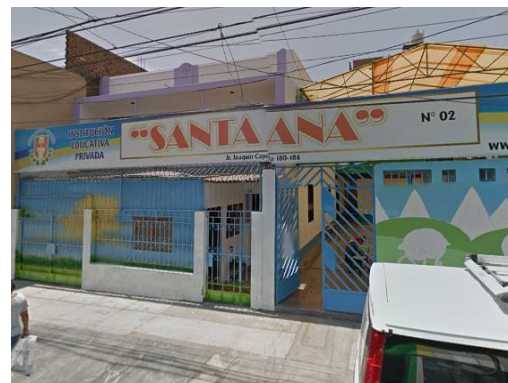
Figura 237. I.E.P. Santa Ana - Inicial

La Figura 237 muestra el Centro Educativo Santa Ana- Inicial, el cual es una edificación de 03 pisos construido a base de muros de albañilería, losa aligerada, la edificación presenta un regular estado de conservación.

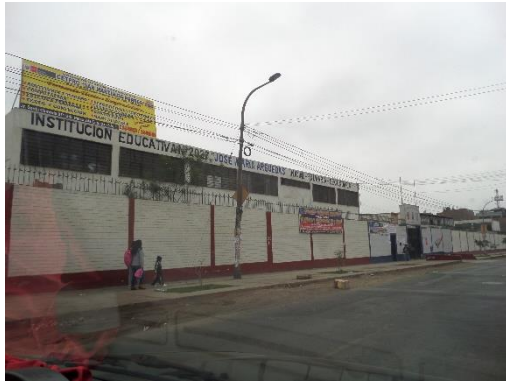
Figura 238. I.E. José María Arguedas  
N°2027

El Centro Educativo José María Arguedas N°2027, tiene una estructura de 02 pisos construido a base de pórticos de concreto armado en una dirección y en la otra dirección rigidizados con muros de albañilería, poseen losa aligerada; la estructura presenta un regular estado de conservación tal como se muestra en la Figura 238.

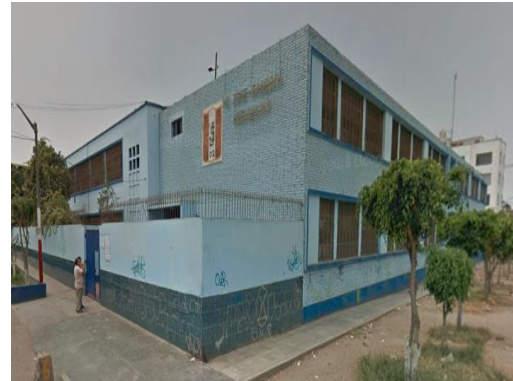
Figura 239. I.E. José Sabogal

El Centro Educativo José Sabogal, tiene una estructura de 02 pisos construido a base de pórticos y muros de albañilería confinada, losa aligerada; la estructura presenta un regular estado de conservación tal como se aprecia en la Figura 239.

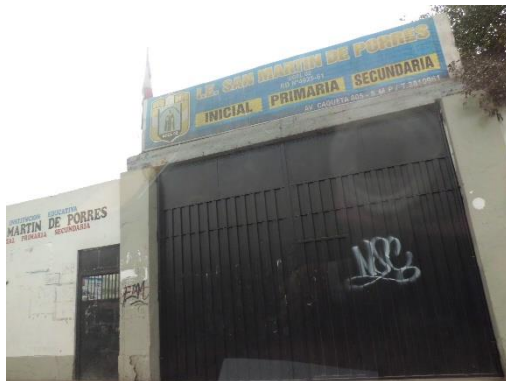
Figura 240. I.E. San Martín de Porres

El I.E. San Martín de Porres y I.E. María Reyna de los Apóstoles, tienen una estructura de 02 pisos construido con muros de albañilería confinada, losa aligerada; además presentan cercos perimetral mayor a 5 metros, la estructura presenta un regular estado de conservación tal como se aprecia en la Figura 240 y Figura 241.

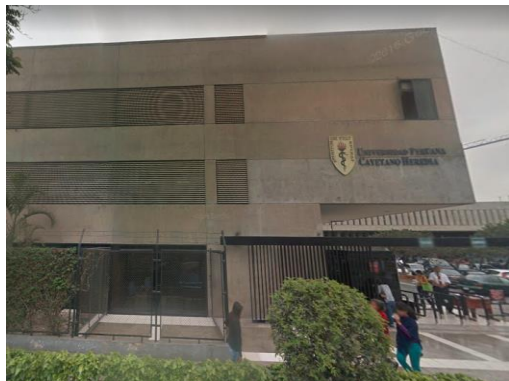
Figura 242. Universidad Peruana Cayetano Heredia

La Universidad Peruana Cayetano Heredia, tiene una estructura de 03 pisos construido a base de pórticos y placas de concreto armado con losa aligerada; la estructura presenta un buen estado de conservación tal como se aprecia en la Figura 242.

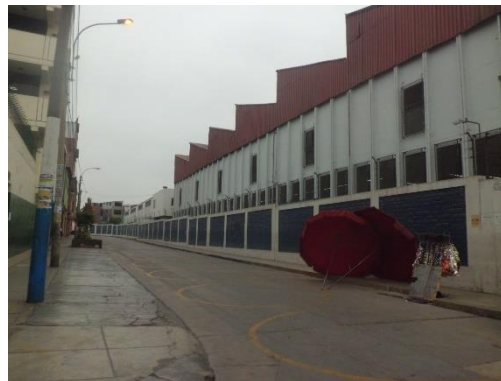
Figura 243. Centro de capacitación SENATI

El Centro de capacitación SENATI, tiene una estructura de 02 pisos construido a base de pórticos de concreto armado en una dirección y en la otra dirección rigidizados con muros de albañilería, poseen losa aligerada y cobertura ligera en algunos pabellones, la estructura presenta un regular estado de conservación tal como se muestra en la Figura 243|Figura 276.

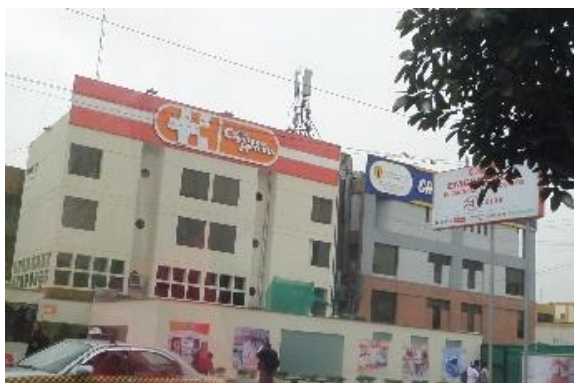
Figura 244. Clínica Cayetano Heredia

La clínica Cayetano Heredia, tiene una estructura de 04 pisos construido a base de pórticos de concreto armado, muros de albañilería y losa aligerada; la estructura presenta un buen estado de conservación tal como se observa en la Figura 244.

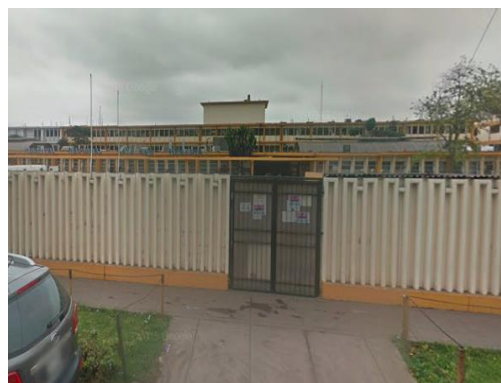
Figura 245. Hospital Nacional Cayetano Heredia

La Figura 245, muestra el Hospital Nacional Cayetano Heredia, el cual es una edificación de 02 pisos construido a base de muros de albañilería aporricado y losa aligerada, la edificación presenta un regular estado de conservación.

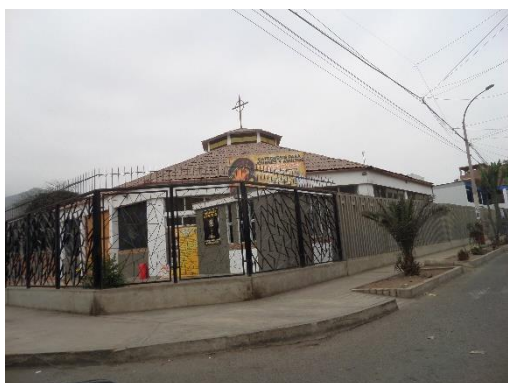
Figura 246. Parroquia San Patricio

La parroquia de San Patricio, es una edificación de 02 pisos de pórticos y placas de concreto armado, la edificación presenta un buen estado de conservación, tal como se muestra en la Figura 246.

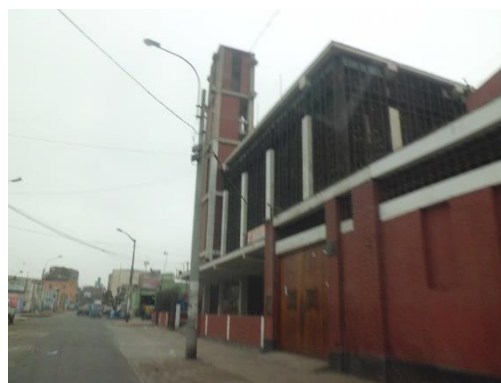
Figura 247. Parroquia San Martín

La Parroquia de San Martín, tiene una estructura de 02 pisos construida a base de pórticos de concreto armado con muros de albañilería, losa aligerada, además presenta una torre donde esta una escalera de 5 niveles, tiene un regular estado de conservación. (Ver la Figura 247).

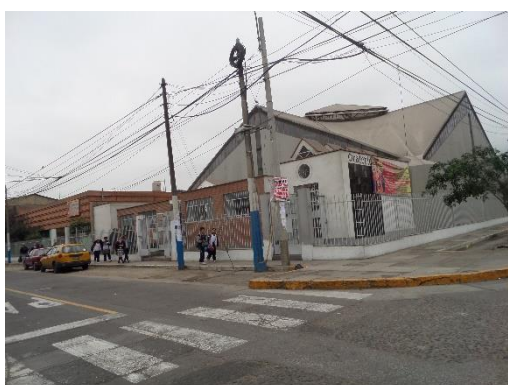
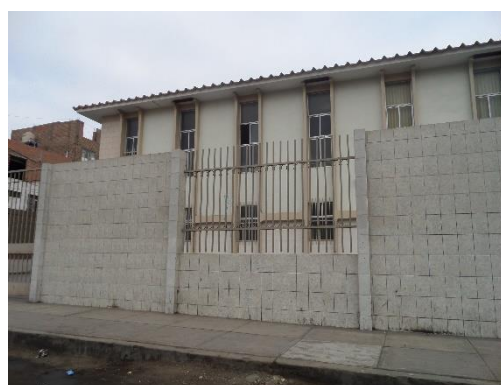
La Iglesia de Reino de los Cielos y la Iglesia de los Mormones (Ver la Figura 248 y Figura 249), es una estructura de 2 pisos construido con pórticos y placas de concreto armado, y la cobertura del ultimo nivel es de tejas a 2 aguas, estas iglesias presentan un buen estado de conservación.

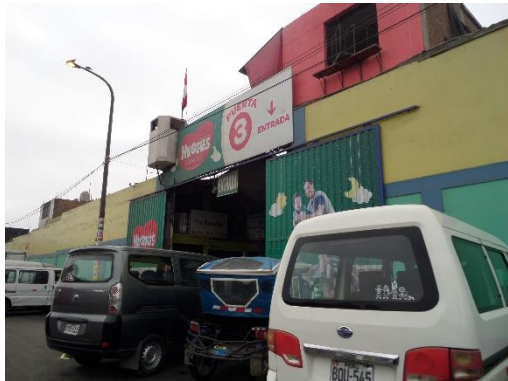
Figura 250. Mercado de Caquetá

El mercado de Caquetá es una edificación de un piso, la estructura es de albañilería confinada y tiene cobertura ligera, presenta un mal estado de conservación tal como se aprecia en la Figura 250.

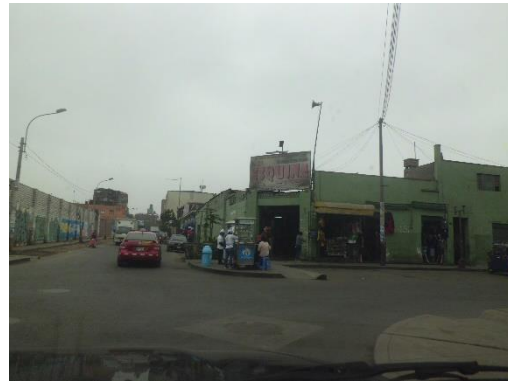
Figura 251. Mercado la Esquina de Caquetá

El Mercado la Esquina de Caquetá, el cual cuenta con un local principal construido a base de muros de albañilería y también presenta cobertura ligera, presenta un mal estado de conservación ver en la Figura 251.

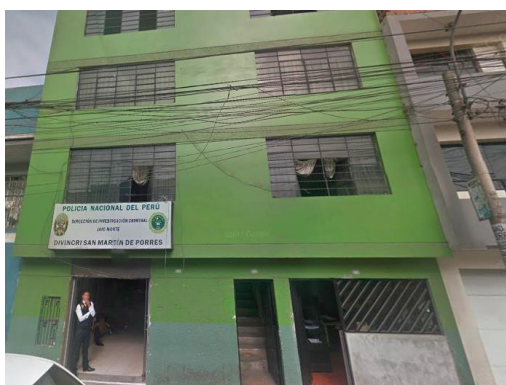
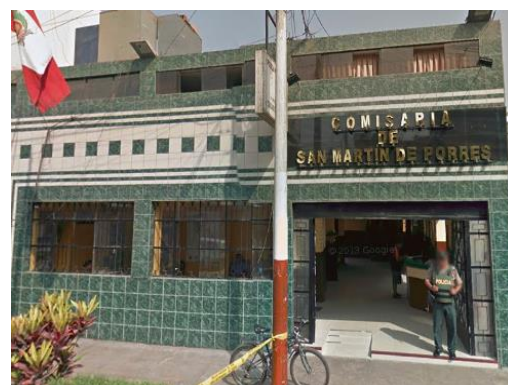
La DIVINCRI de San Martín de Porres es una edificación de 5 niveles construido con muros de albañilería confinada presenta un regular estado de conservación (ver Figura 252) y la comisaría de San Martín de Porres, es una estructura de 2 pisos construido con pórticos y albañilería confinada, presentan también un regular estado de conservación tal como se muestra en la Figura 253.

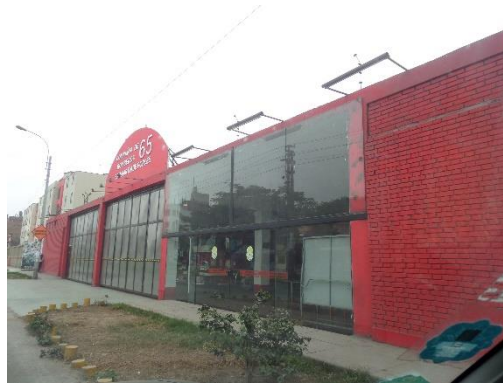
Figura 254. Compañía de Bomberos San Martín de Porres N° 65

La compañía de bomberos de San Martín de Porres N°65, es una estructura de 2 pisos, el cual cuenta con un local principal construido a base de muros de albañilería y tiene losa aligerada, presenta un regular estado de conservación ver en la Figura 254.

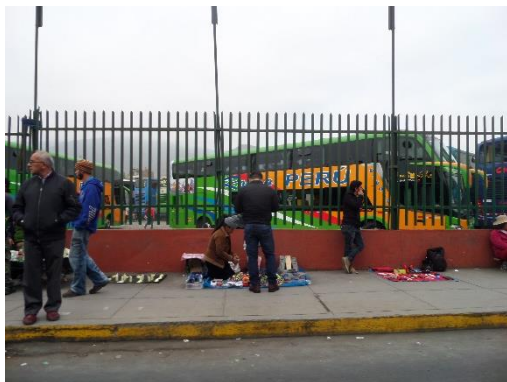
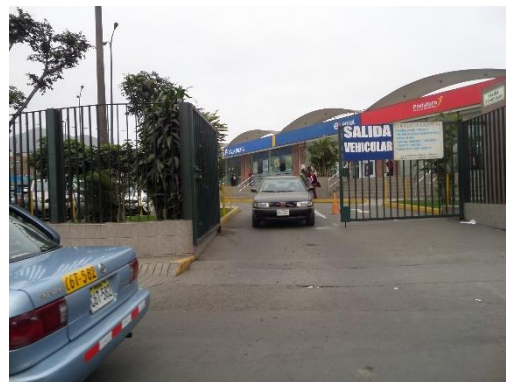
Terminal terrestre de Fiori y Centro de Banco presenta una amplia área y reúne grandes cantidades de visitantes a lo largo del día, presentan estructuras de 1 piso, el cual cuenta con un local principal construido a base de muros de albañilería y tiene losa aligerada, presenta un regular estado de conservación ver en la Figura 255 y Figura 256.

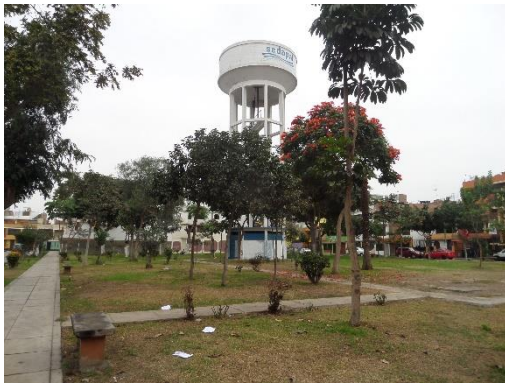
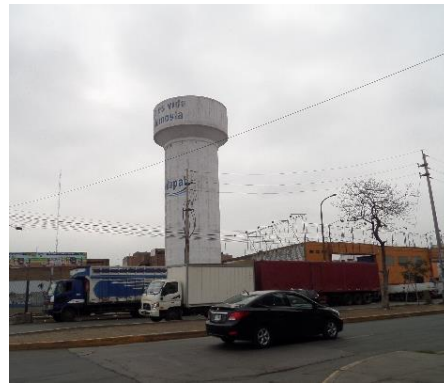
Reservorios elevados de gran volumen de almacenamientos de pórticos de concreto armado y de placas de concreto armado, ambos en un regular estado de conservación no presentan humedad ni fisura. (Ver la Figura 257 y Figura 258).

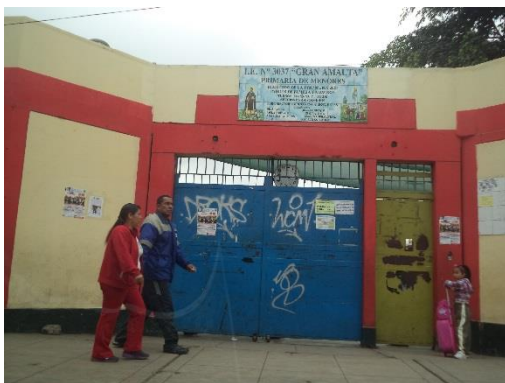
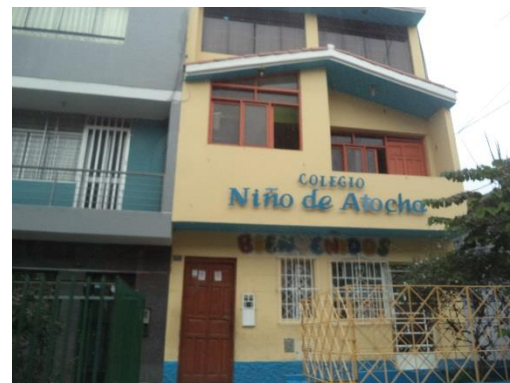
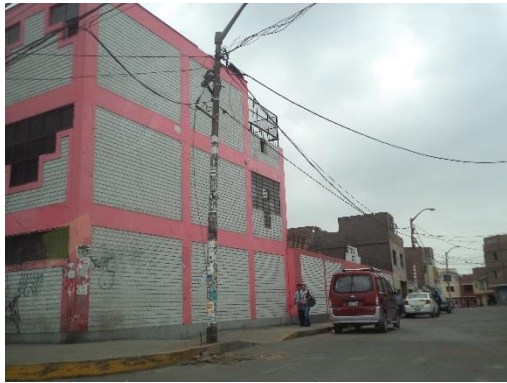
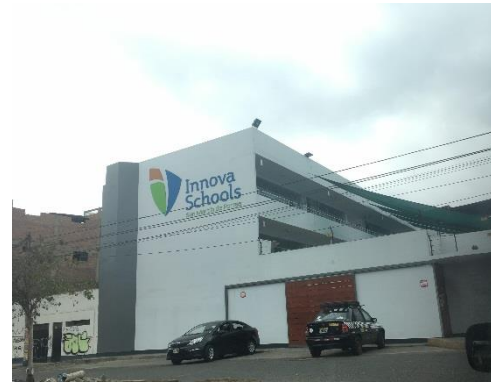
La I.E. N°3037 Gran Amauta, el colegio Niño de Atocha, la I.E. 3034 y la I.E.P. Innova Schools, constan de 03 niveles de pórticos de concreto armado rigidizado con muros de albañilería y con losas aligeradas. Estas edificaciones se encuentran en regular estado de conservación (Ver Figura 259, Figura 260, Figura 261 y Figura 262).

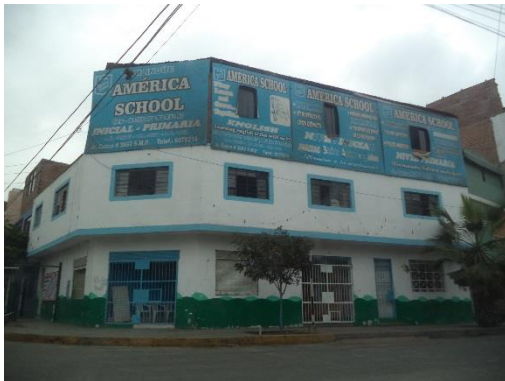
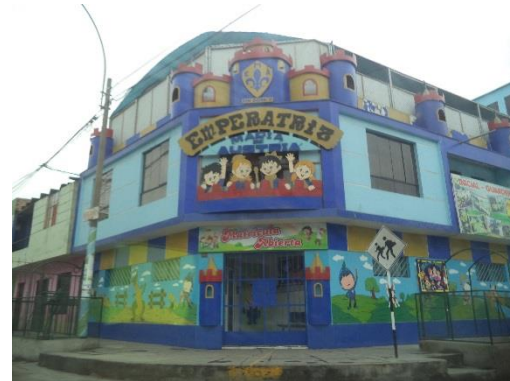
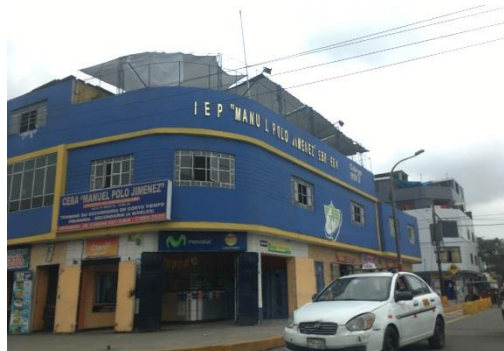
La I.E.P. Emperatriz María de Austria, el Centro Bilingüe América School y el I.E.P. Manuel Polo Jiménez son edificaciones que constan de 02 niveles de pórticos de concreto armado rigidizado con muros de albañilería con losas aligeradas y 01 azotea con elementos metálicos, drywall y techo flexible, estas instituciones se encuentran en regular estado de conservación. (Ver Figura 263, Figura 264 y Figura 265)

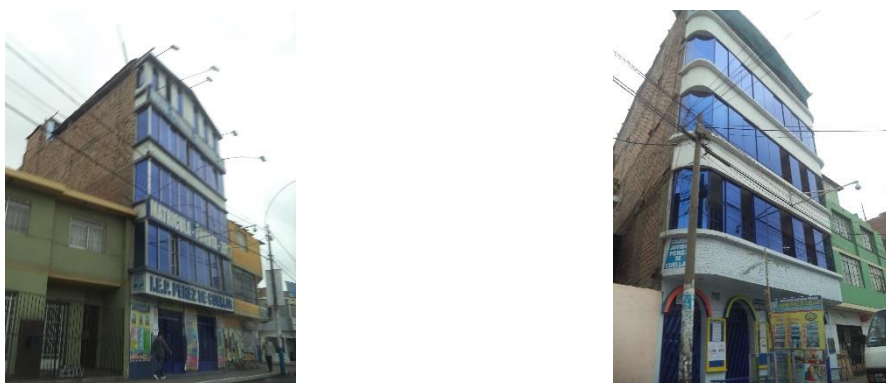
Figura 266. I.E.P. Javier Pérez de Cuellar

La I.E.P. Javier Pérez de Cuellar cuenta con dos sedes, las cuales constan de 04 niveles y de pórticos de concreto armado rigidizado con muros de albañilería, losas aligeradas y 01 azotea con elementos metálicos, drywall y techo flexible. Estas edificaciones se encuentran en regular estado de conservación (Ver Figura 266)

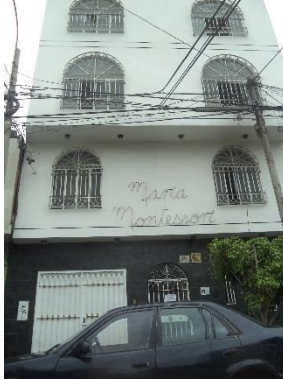
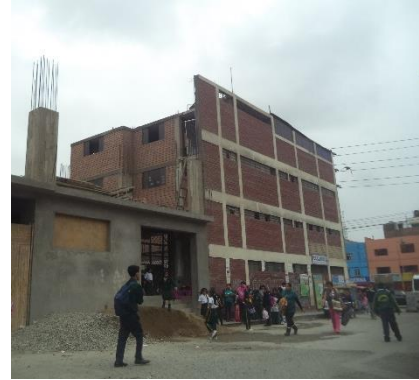
La I.E.P. María Montessori y el Policlínico Virgen Dolorosa, son edificaciones que constan de 04 niveles de pórticos de concreto armado rigidizado con muros de albañilería, encontrándose en buen y regular estado de conservación, respectivamente (Ver Figura 267 y Figura 268).

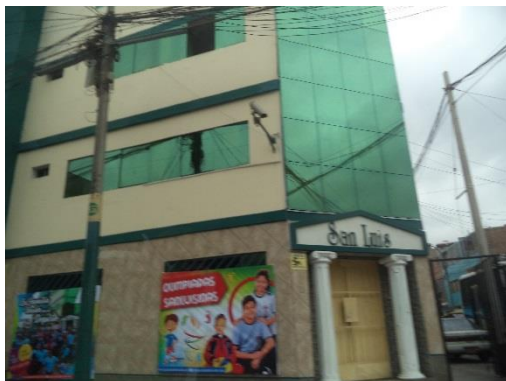
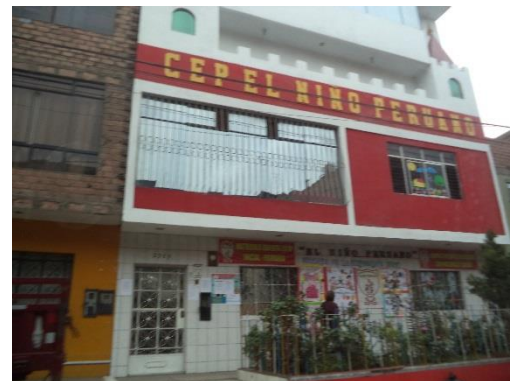
El Grupo Educativo San Luis y el C.E.P. El Niño Peruano, son edificaciones que constan de 03 niveles y 01 azotea de pórticos de concreto armado rigidizados por muros de albañilería, con losas aligeradas y flexibles, de buen y regular estado de conservación, respectivamente (Ver Figura 269 y Figura 270).

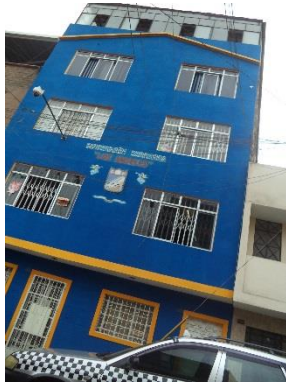
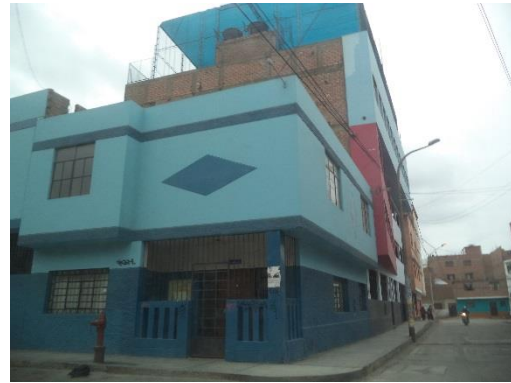
La I.E. Los Ángeles y la I.E. Cesar Vallejo son edificaciones de 04 niveles de pórticos de concreto armado rigidizado con muros de albañilería y 01 azotea con elementos metálicos, drywall y techo flexible. Estas instituciones presentan regular estado de conservación (Ver Figura 271 y Figura 272).

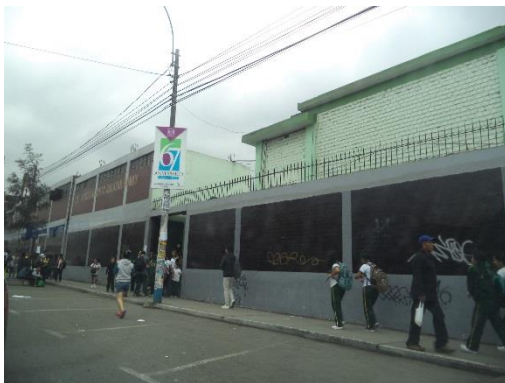
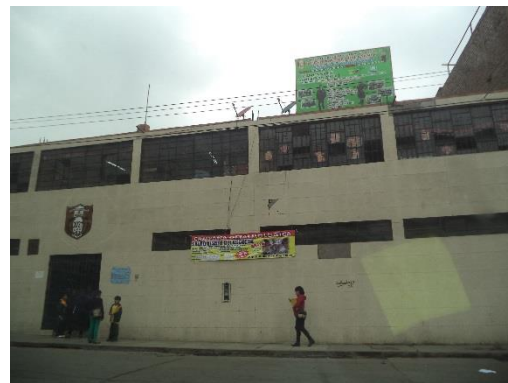
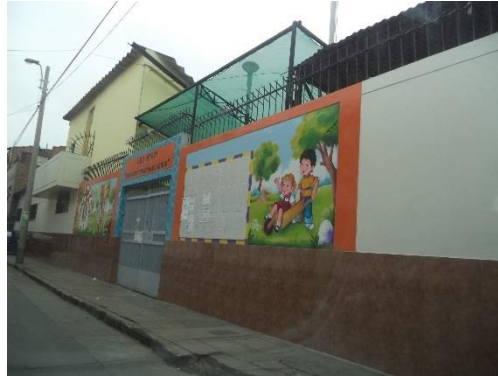
La I.E. 2023 Augusto Salazar Bondy, la I.E. 2021 Nuestra Señora del Carmen y la I.E.I. N°011 Sagrado Corazón de Jesús, son edificaciones que se encuentran en regular estado de conservación y constan de 02 niveles de pórticos de concreto armado rigidizado por muros de albañilería, las dos primeras edificaciones tienen losas aligeradas y la última tiene techo flexible. (Ver Figura 273, Figura 274 y Figura 275).

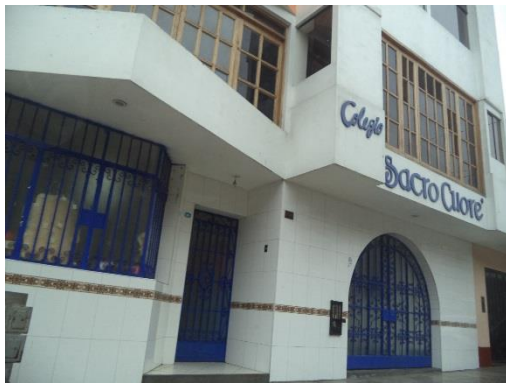
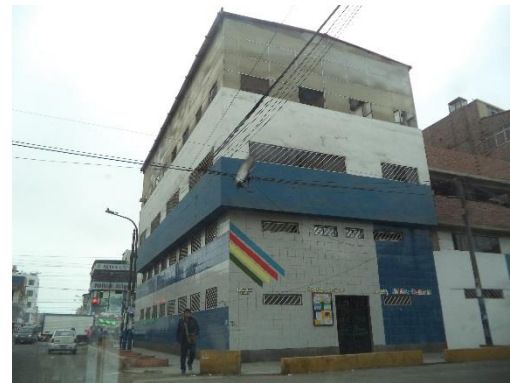
La I.E.P. Sacro Cuore y la I.E.P. Alfredo Rebaza Acosta son edificaciones que constan de 04 y 03 niveles, respectivamente, conformados por pórticos de concreto armado rigidizado por muros de albañilería, losas aligeradas. Además, la I.E.P. Alfredo Rebaza Acosta tiene 01 azotea conformado por elementos de metálicos, drywall y techo flexible (Ver Figura 276 y Figura 277).

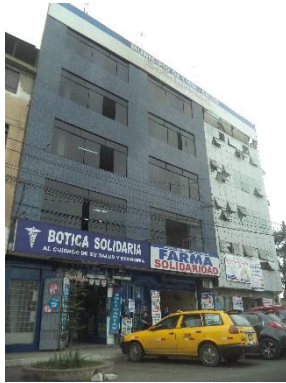
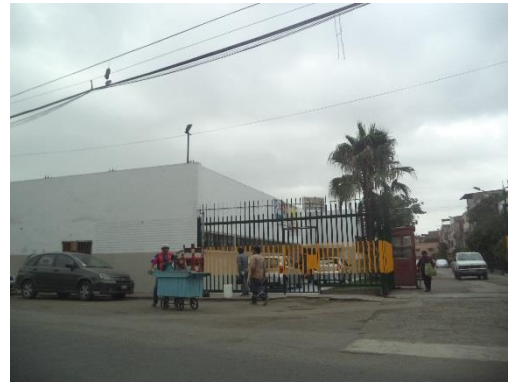
El Hospital de la Solidaridad y el Centro de Salud Base SMP, son edificaciones que constan de 05 y 02 niveles, respectivamente. Ambos conformados por pórticos de concreto armado rigidizado por muros de albañilería y con losas aligeradas. Su estado de conservación es regular (Ver Figura 278 y Figura 279).

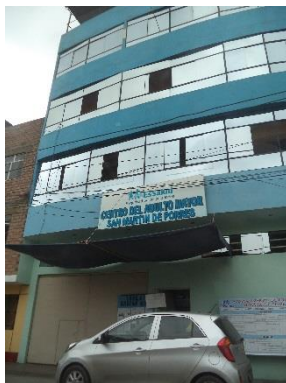
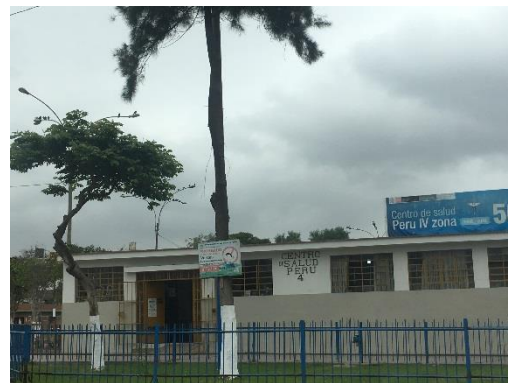
El Centro del Adulto Mayor SMP y Centro de Salud Perú IV zona, son edificaciones de 04 niveles con 01 azotea y 01 nivel, respectivamente. Ambas estructuras están conformadas por pórticos de concreto armado rigidizado con muros de albañilería, con losas aligeradas y se encuentran en regular estado de conservación. Además, el Centro del Adulto Mayor, tiene en la azotea elementos metálicos, drywall y techo flexible (Ver Figura 280 y Figura 281).

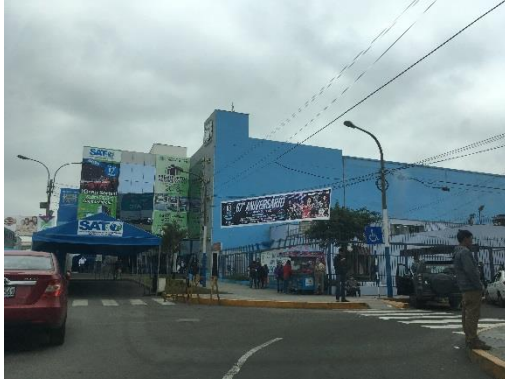
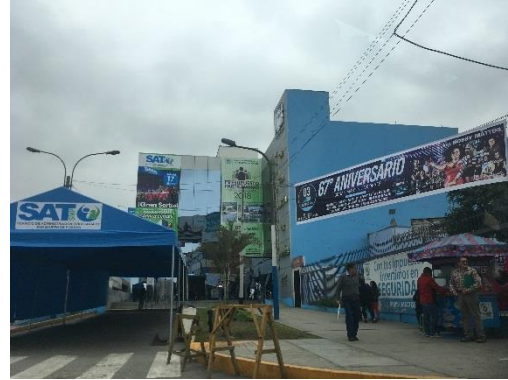
Figura 282. Municipalidad Distrital de San Martín de Porres

La Municipalidad Distrital de San Martín de Porres, se encuentra en la manzana 3899 del sector en estudio, esta institución consta de cuatro niveles de pórticos de concreto armado rigidizado con muros de albañilería, se encuentra en buen estado de conservación (Ver Figura 282).

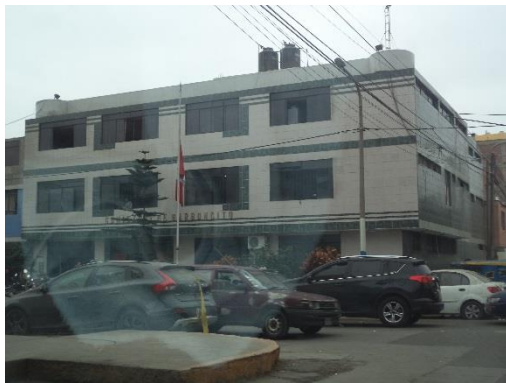
Figura 283. Comisaría Barboncito

La Comisaría Barboncito y el Ministerio Público Fiscalía de la Nación Distrito Judicial de Lima Norte son edificaciones de 03 niveles conformados por pórticos de concreto armado rigidizado con muros de albañilería y con losas aligeradas. Ambas estructuras presentan regular estado de conservación. Además, el Ministerio Público Fiscalía de la Nación consta con una 01 azotea conformada por muros perimetrales sin confinamiento y elementos metálicos con techo flexible (Ver Figura 283 y Figura 284).

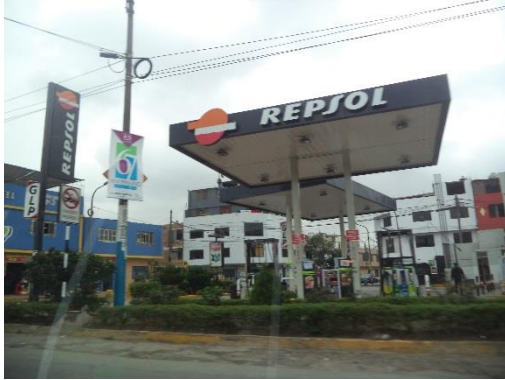
Figura 285. Grifo Repsol

Los Grifos Repsol y Pecsca constan de estructuras de acero y techos metálicos, ambos se encuentran en buen estado de conservación (Ver Figura 285 y Figura 286).

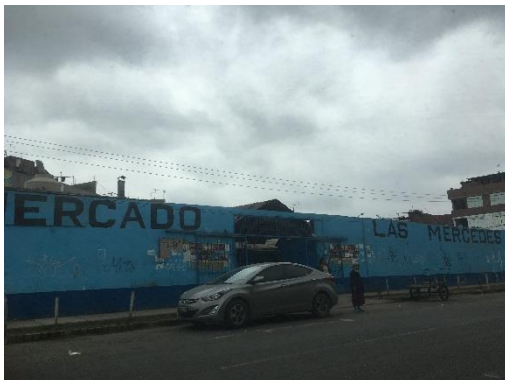
Figura 287. Mercado Las Mercedes

El Mercado Las Mercedes consta de muros perimetrales y techos flexibles, su estado de conservación es regular (Ver Figura 287 y Figura 288).

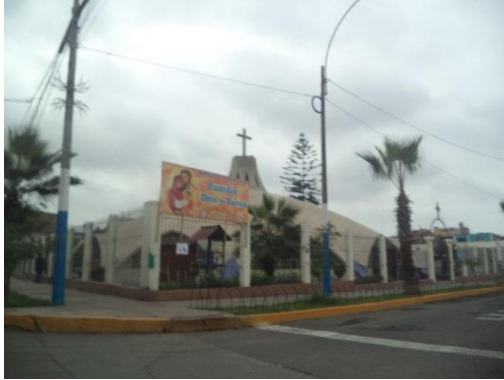
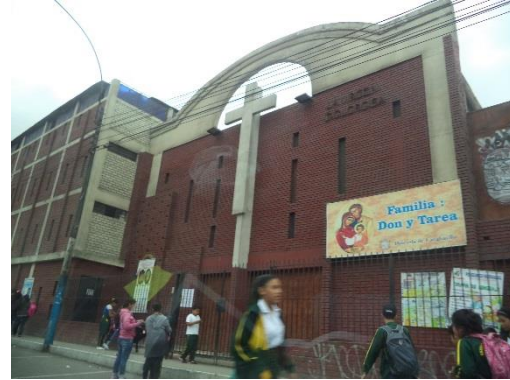
Figura 289. Iglesia Virgen Dolorosa

La Iglesia Virgen Dolorosa, consta de una capilla de 01 nivel y la iglesia de 03 niveles, ambas tienen un sistema estructural de pórticos de concreto armado rigidizado con muros albañilería y con losas aligeradas, se encuentran en regular estado de conservación (ver Figura 289).

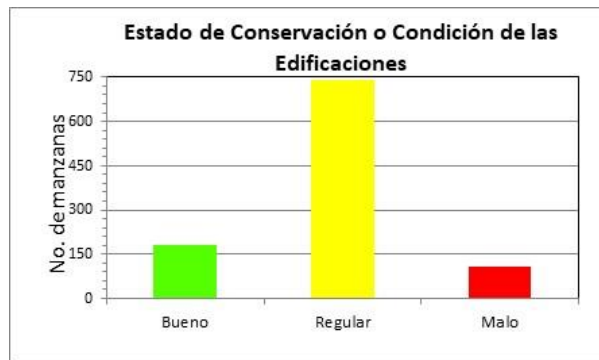
El mapa temático E07 (Figura 301) presenta el estado de conservación de las viviendas del distrito de San Martín de Porres. La Figura 300 presenta los resultados estadísticos de la muestra analizada. El 17.5% de las edificaciones se encuentra en buen estado de conservación, mientras que el 72% de la muestra presenta un regular estado de conservación. Finalmente se encuentran en mal estado de conservación el 10.5% de la muestra.

Figura 300. Estado de conservación de la muestra de edificaciones del distrito de San Martín de Porres

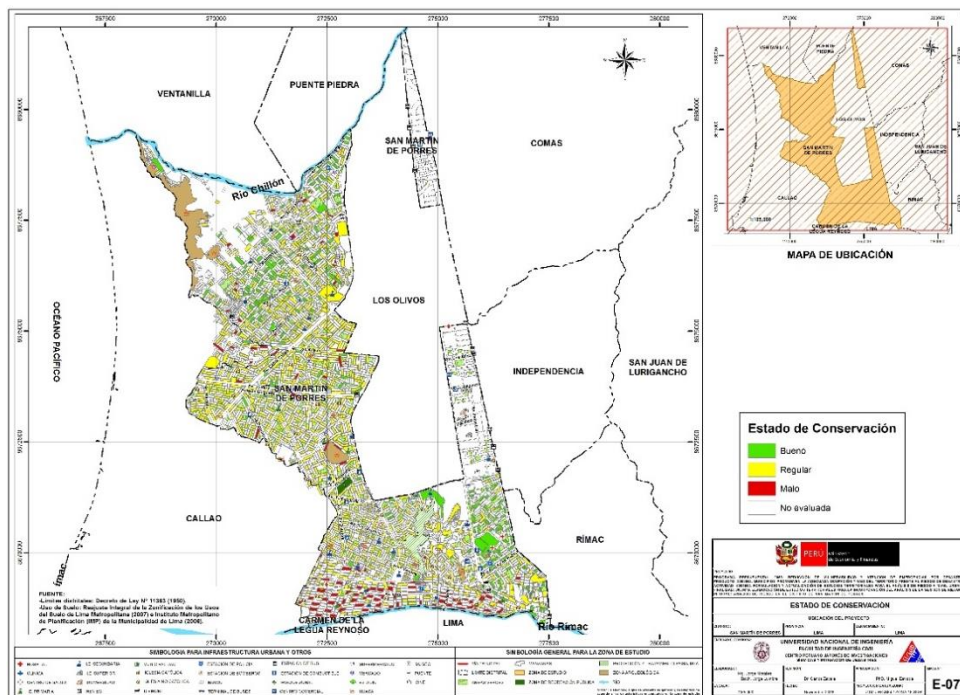
Figura 301. Mapa del estado de conservación de la muestra de edificaciones del distrito de San Martín de Porres

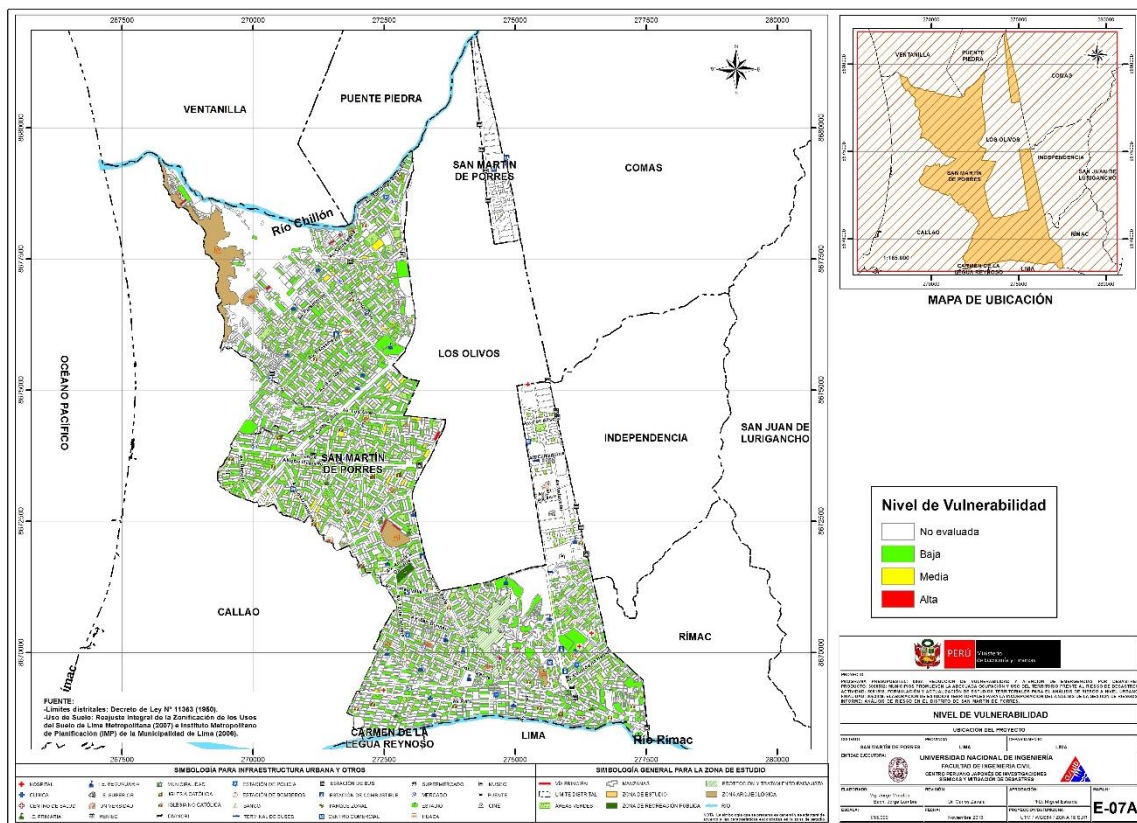
Figura 303. Mapa de vulnerabilidad del Distrito de San Martín de Porres

Con respecto a los resultados del estudio en el distrito de San Martín de Porres, se tienen edificaciones con vulnerabilidades relativamente bajas que representan el 96.6% de la muestra concentrada en todo el distrito, así como vulnerabilidades medias, que representan el 2.5% de la muestra en zonas limítrofes con los distritos de los Olivos, Puente Piedra, Ventanilla, es decir en la zonas norte y central del distrito. Existe un 0.9% edificaciones con vulnerabilidad alta en zonas puntuales y dispersas en todo el distrito. Los resultados son presentados en la Figura 303.

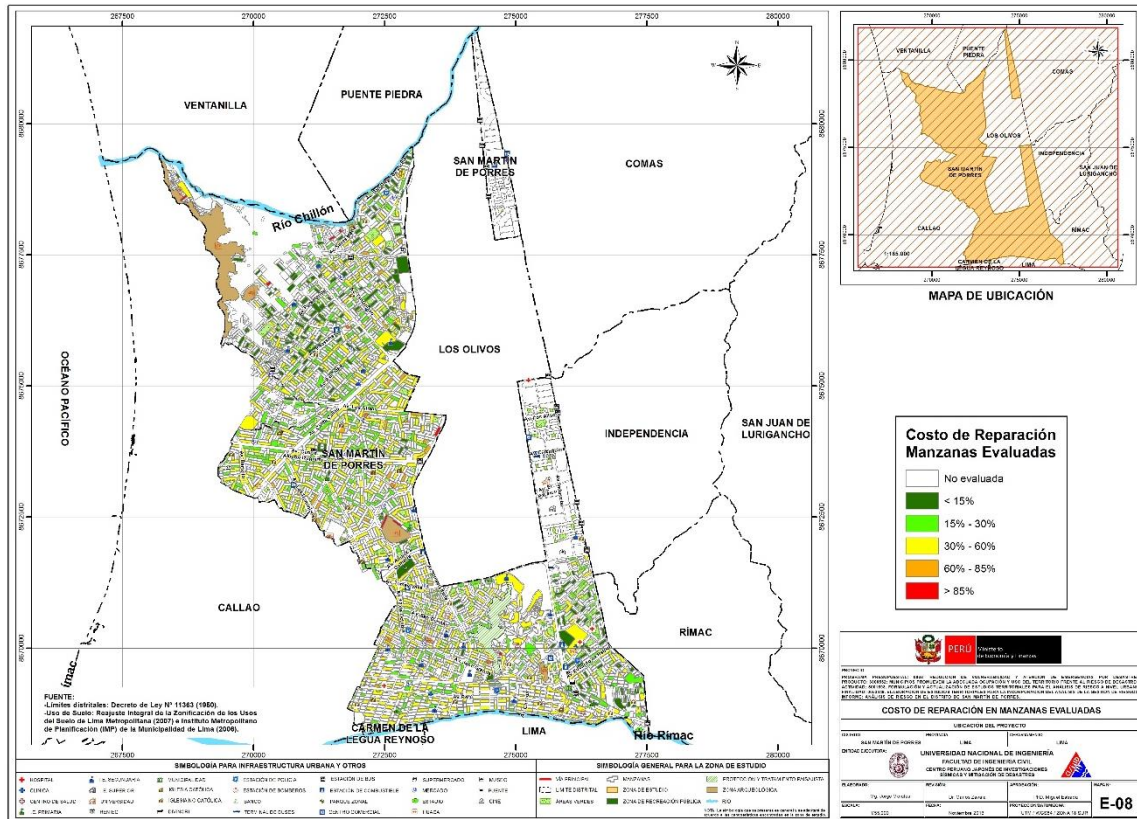
Basados en la información de campo se evaluaron 1028 manzanas con los datos de sus lotes representativos, dando como resultado el mapa de costo de reparación mostrado en la Figura 305.

Figura 305. Resultado del cálculo del costo de reparación para las manzanas evaluadas
